INFORME DE AUDITORÍA N° 018-2025-2-0373-AC

**AUDITORÍA DE CUMPLIMIENTO
MUNICIPALIDAD DISTRITAL DE COCHABAMBA
COCHABAMBA – CHOTA – CAJAMARCA**

**“EJECUCIÓN, SUPERVISIÓN Y RECEPCIÓN DE LA OBRA:
MEJORAMIENTO Y AMPLIACIÓN DE LOS SISTEMAS DE
AGUA POTABLE Y SANEAMIENTO BÁSICO DE LAS
LOCALIDADES DE MONTÁN ALTO, EL INGENIO, TAYAL
ALTO, TAYAL BAJO Y MAMARURIBAMBA ALTO DEL
DISTRITO DE COCHABAMBA – PROVINCIA DE CHOTA –
DEPARTAMENTO DE CAJAMARCA”**

PERÍODO: 29 DE AGOSTO DE 2023 AL 5 DE DICIEMBRE DE 2024

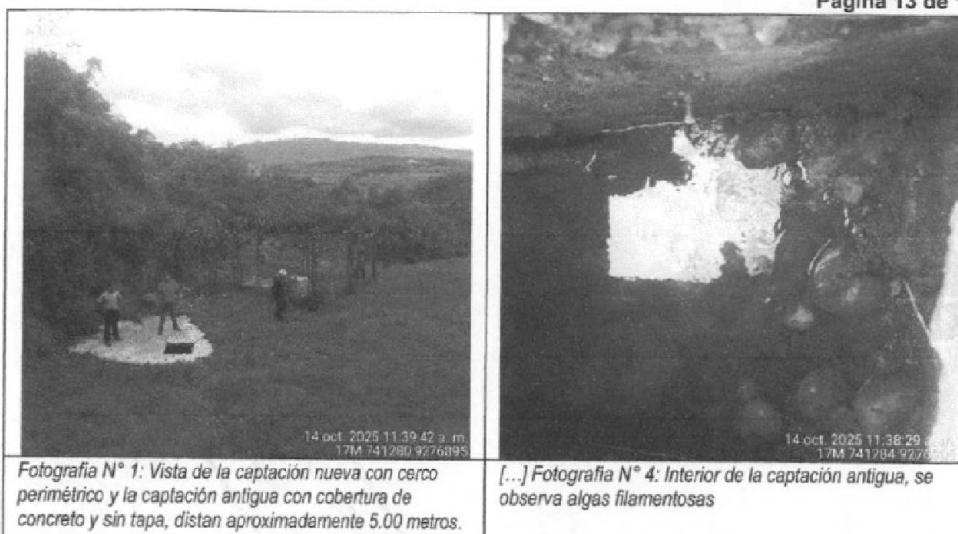
Dicha estructura presenta cobertura de concreto con una abertura de 0.60 m x 0.60 m sin tapa, evidenciándose en su interior la presencia de algas filamentosas. Se verificó además que en esta fuente el agua se acumula hasta cierto nivel, donde se encuentra instalada una tubería de PVC de 2" de diámetro que conecta con la nueva captación construida en la obra. En consecuencia, se constató que la nueva captación se abastece mediante una conducción de 2" proveniente de la captación antigua, llegando dicha tubería hasta la cámara de filtros de la estructura recientemente ejecutada.

De lo manifestado en los párrafos precedentes, se advierte que la captación denominada "La Cascarilla", ejecutada como parte de la prestación adicional de obra N° 1, fue construida sin contar con estudios de fuentes de agua que permitan determinar, entre otros aspectos, la calidad del recurso hídrico para consumo humano, a través de análisis físico-químicos, microbiológicos y de vulnerabilidad. Asimismo, no cuenta con evaluación hidrológica que acredite la disponibilidad hídrica actual y futura del manantial, conforme a lo establecido en la Norma OS.010 del Reglamento Nacional de Edificaciones.

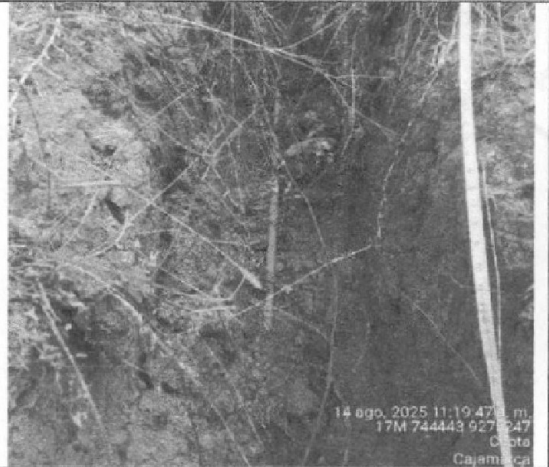
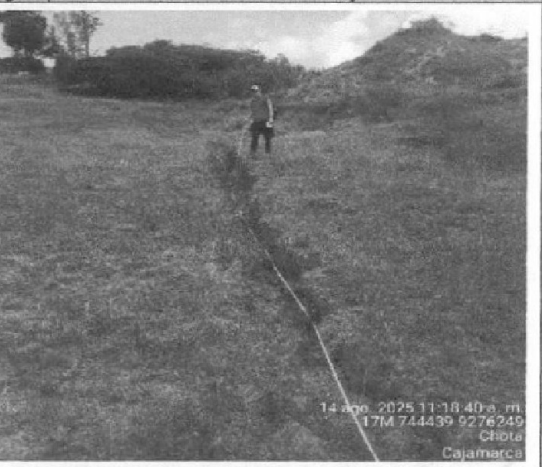
Imágenes N°s 13 y 13: Tramo de la red de distribución del sistema de agua potable en la comunidad de Tayal Alto

<p>14 ago. 2025 11:18:40 a.m. 17M 744439 9276249 Chota Cajamarca</p>
Coordenadas UTM: E: 744443, N: 9276247	Coordenadas UTM: E: 744439, N: 9276249
Comentario: Se evidencia que la zanja de red de distribución, no cuenta con relleno completo y la tubería está expuesta a la intemperie.	Comentario: Se evidencia que la zanja de red de distribución, no cuenta con relleno completo.
Fuente: Acta de verificación física de obra con participación de autoridades comunales en la obra con CUI N° 2464297, del 18 de agosto de 2025, (Apéndice N° 8)

De la verificación física realizada a la Obra, los días 13 y 14 de agosto de 2025, y los días 9 y 10 de setiembre de 2025, se constató en la comunidad de Tayal Alto, un total de ciento ochenta y ocho (188) metros lineales de zanjas de red de distribución con metrados no ejecutados.

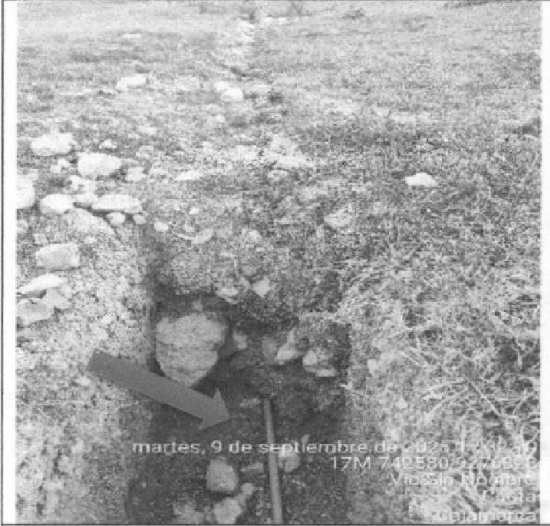
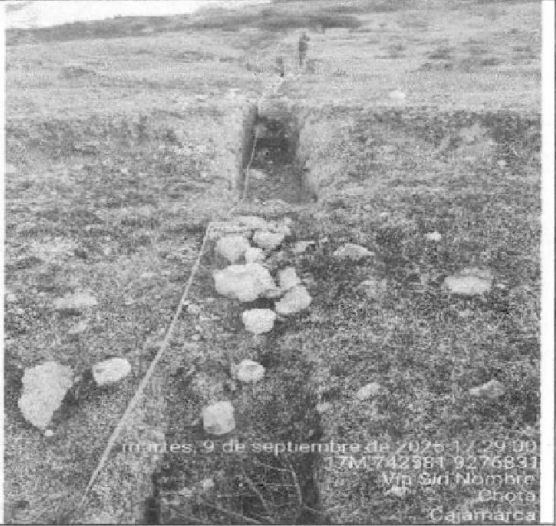
Imágenes N°s 14 y 15: Tramo de la red de distribución del sistema de agua potable en la comunidad de Tayal Alto

Las zanjas mencionadas en el párrafo anterior, corresponden a trabajos de las partidas N° "01.12.02.04 Relleno compact. c/equipo c/mat. propio zarandeado $e=0.20\text{ m}$ " y N° 01.12.02.05 "Relleno compact. c/equipo c/mat. propio seleccionado en zanja de $0.40 \times 0.70\text{ m}$ ", del expediente técnico contractual, habiéndose registrado los hechos verificados en el "Acta de verificación física de obra en la comunidad de Tayal Alto – distrito de Cochabamba", del 12 de setiembre de 2025 (Apéndice N° 8), a la cual se adjuntó las siguientes tomas fotográficas:

Coordenadas UTM: inicio E: 742581 E, N: 9276831; fin E: 742578, N: 9276804.	Coordenadas UTM: inicio E: 742581, N: 9276831; fin E: 742578, N: 9276804.
Comentario: Se evidencia que la zanja de red de distribución, no cuenta con relleno completo y la tubería está expuesta a la intemperie.	Comentario: Se evidencia que la zanja de red de distribución, no cuenta con relleno completo.
Fuente: "Acta de verificación física de obra en la comunidad de Tayal Alto – distrito de Cochabamba", del 12 de setiembre de 2025 (Apéndice N° 8)

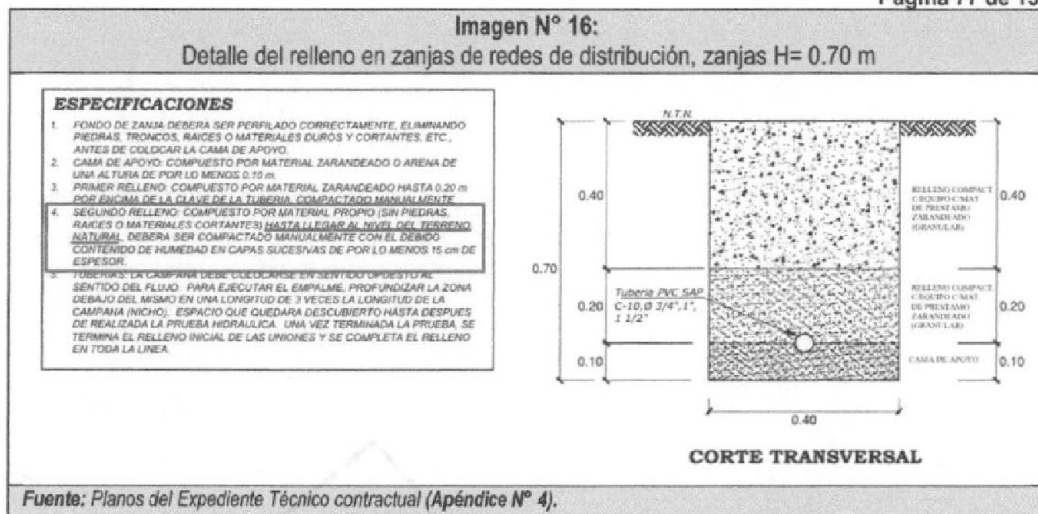
Asimismo, de la revisión de los planos que obran en el expediente técnico contractual (Apéndice N° 4), específicamente del plano RD-01, el cual corresponde a las redes de distribución de las localidades de Montán Alto y Tayal Alto, se verifica que, el relleno en las zanjas debió ejecutarse en dos capas, la primera en un espesor de 20 centímetros empleando material zarandeado, y la segunda, en un espesor de 40 centímetros, **hasta alcanzar el nivel del terreno natural**, el material de la segunda capa debió estar libre de piedras, raíces y además debió ser "compactado manualmente con el debido contenido de humedad, en capas de por lo menos 15 cm de espesor cada una", como se muestra a continuación:

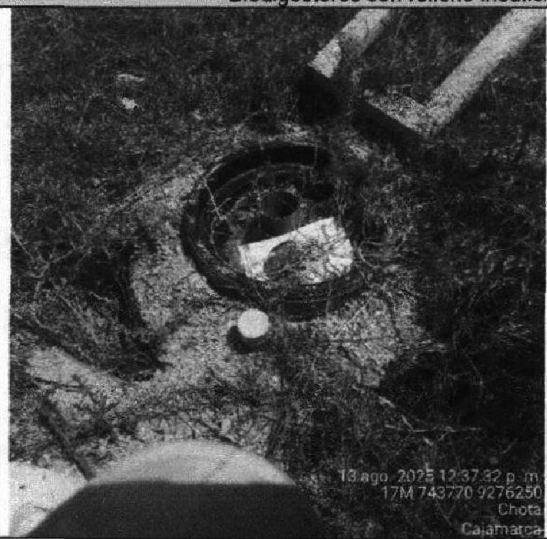
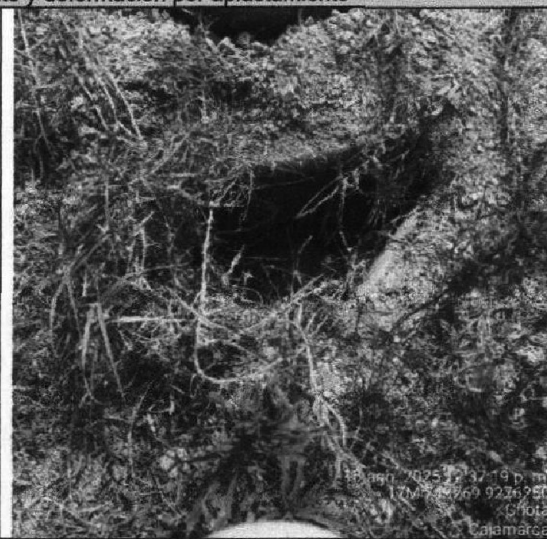
Imágenes N°s 19 y 20	
Biodigestores con relleno insuficiente y deformación por aplastamiento

13 ago. 2025 12:37:32 p. m. 17M 743770 9276250 Chota Cajamarca	13 ago. 2025 12:37:19 p. m. 17M 743769 9276250 Chota Cajamarca
Coordenadas UTM: E: 743770, N: 9276250	Coordenadas UTM: E: 743769, N: 9276250
Comentario: Se evidencia Biodigestor sin tapa y el relleno en el exterior incompleto.	Comentario: Se evidencia el Biodigestor aplastado y con relleno en el perímetro incompleto.
Fuente: Acta de verificación física de obra con participación de autoridades comunales en la obra con CUI N° 2464297, del 18 de agosto de 2025, (Apéndice N° 8)

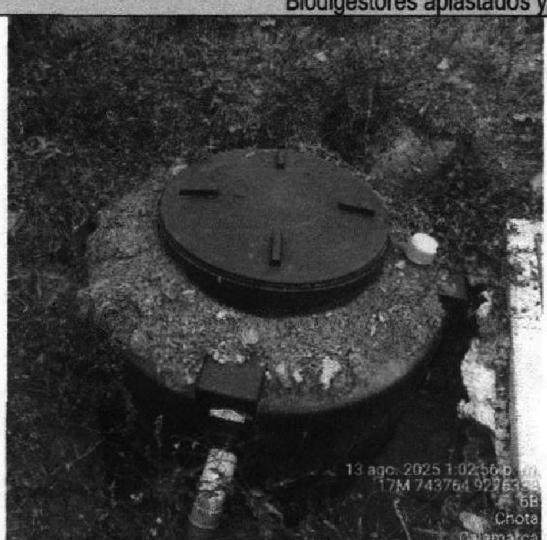
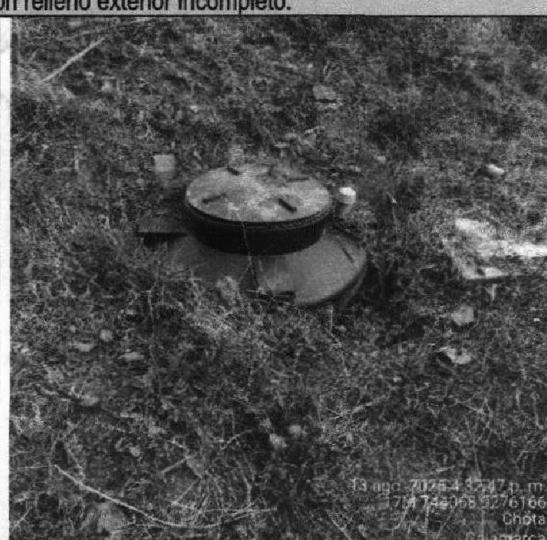
Imágenes N°s 21 y 22:	
Biodigestores aplastados y con relleno exterior incompleto.

13 ago. 2025 1:02:56 p. m. 17M 743764 9276338 Chota Cajamarca	13 ago. 2025 1:02:47 p. m. 17M 744068 9276166 Chota Cajamarca
Coordenadas UTM: E: 743764, N: 9276338	Coordenadas UTM: E: 744068, N: 9276166
Comentario: Se evidencia que el biodigestor se encuentra aplastado y con relleno exterior incompleto.	Comentario: Se evidencia el biodigestor aplastado y con relleno incompleto en el exterior del mismo.
Fuente: Acta de verificación física de obra con participación de autoridades comunales en la obra con CUI N° 2464297, del 18 de agosto de 2025, (Apéndice N° 8)

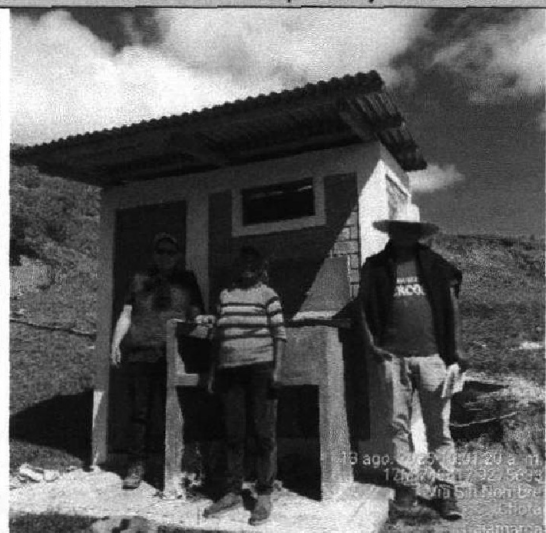
Imágenes Nos 27 y 28:
Inspección y verificación de campo - Comunidad de Tayal Alto.

Comentarios: Módulo UBS, Teodocia Pérez Sánchez – se evidencia la no instalación del grifo en el lavadero exterior.

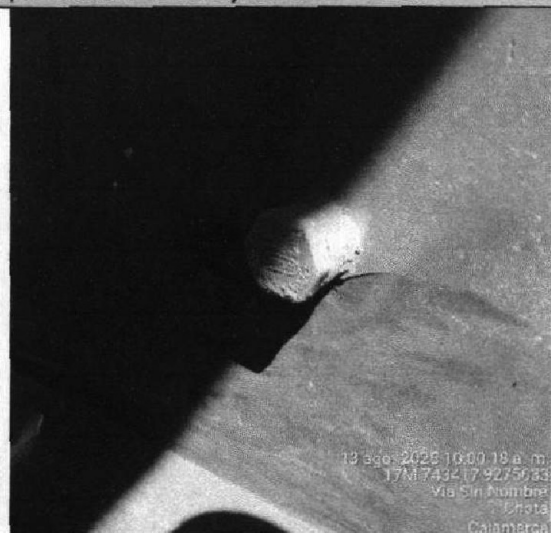
Comentarios: Módulo UBS, Teodocia Pérez Sánchez - Se evidencia la no instalación del grifo en el lavadero exterior, se observa rebaba de concreto entre el codo y el tapón PVC.

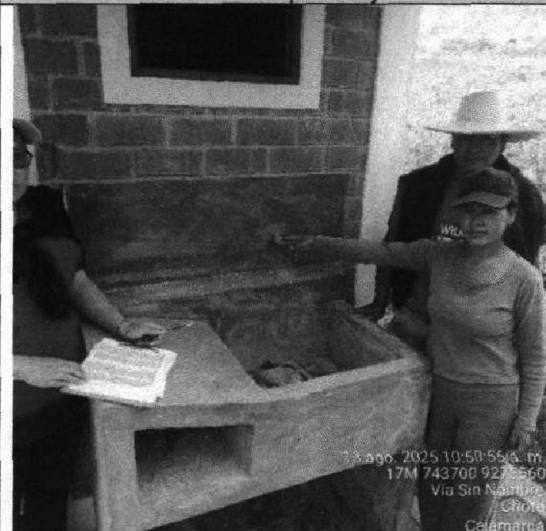
Imágenes Nos 29 y 30:
Inspección y verificación de campo - Comunidad de Tayal Alto.

Comentario: Módulo UBS, Isela Yojany Quevedo Llamo – Se evidencia la no instalación del grifo en el lavadero exterior.

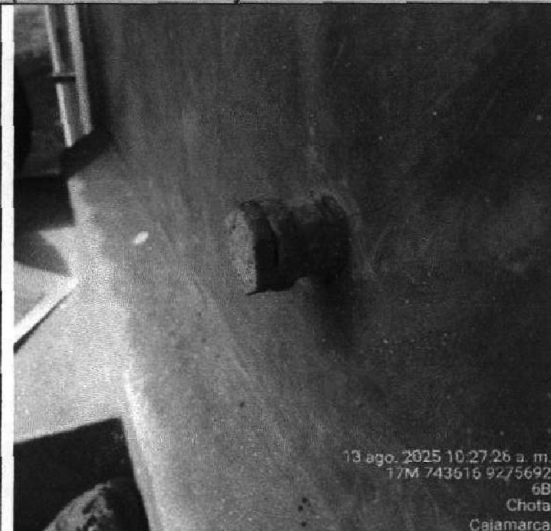
Comentario: Módulo UBS, Isela Yojany Quevedo Llamo – Se evidencia la no instalación del grifo en el lavadero exterior, se observa rebaba de concreto entre el codo y el tapón PVC

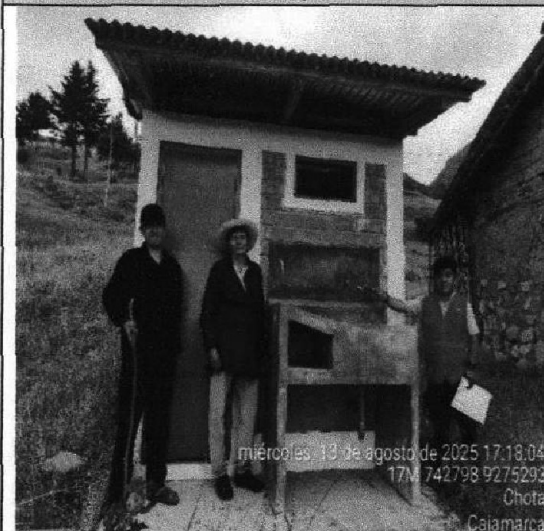
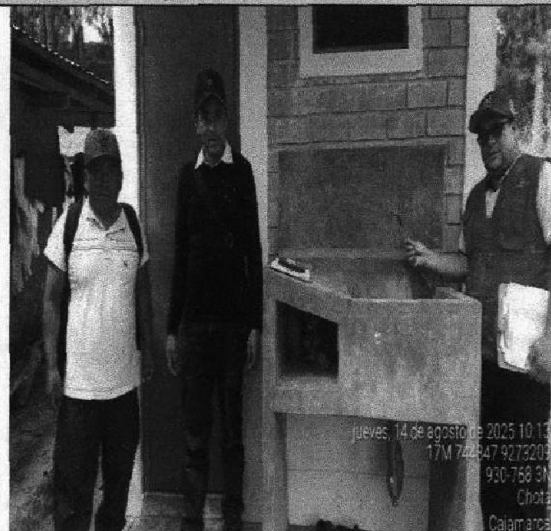
Imágenes N°s 31 y 32:
Inspección y verificación de campo - Comunidad de Tayal Alto y Montán Alto.

Comentario: Módulo UBS, María Consuelo Campos Castro – Se evidencia la no instalación del grifo en el lavadero exterior.

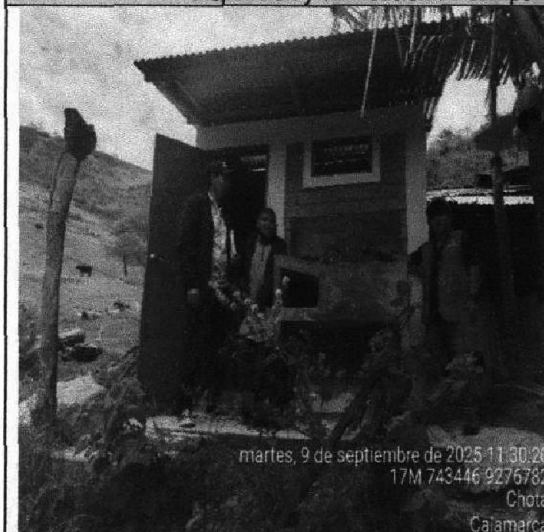
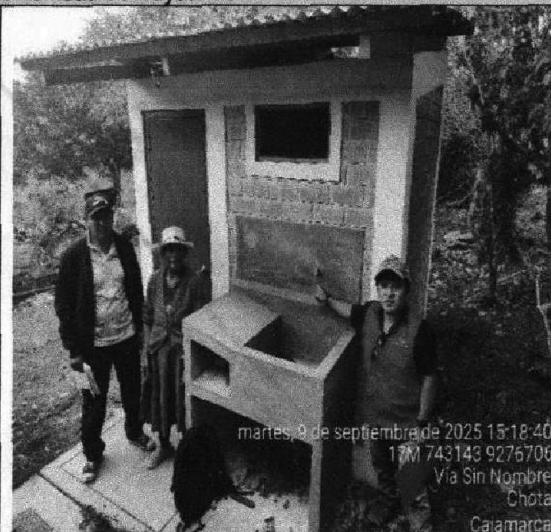
Imágenes N°s 33 y 34:
Inspección y verificación de campo - Comunidad de Tayal Alto.

Comentario: Módulo UBS, José Quevedo Asenjo – Se evidencia la no instalación del grifo en el lavadero exterior.

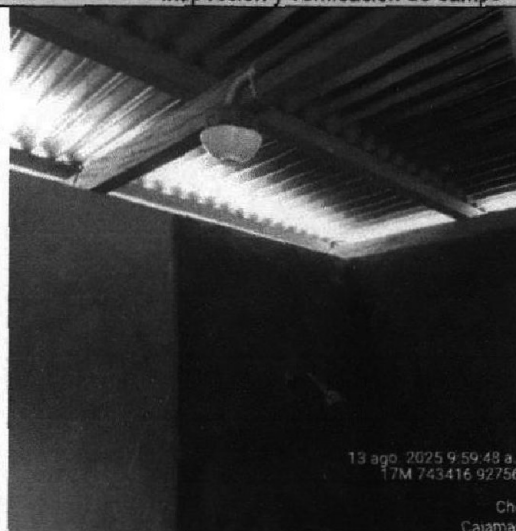
Imágenes N°s 41 y 42:
Inspección y verificación de campo - Comunidad de Tayal Alto y Montán Alto.

Comentarios: Módulo UBS, Teodocia Pérez Sánchez - Se evidencia la no instalación del Foco eléctrico de 36 W en el interior de la UBS.

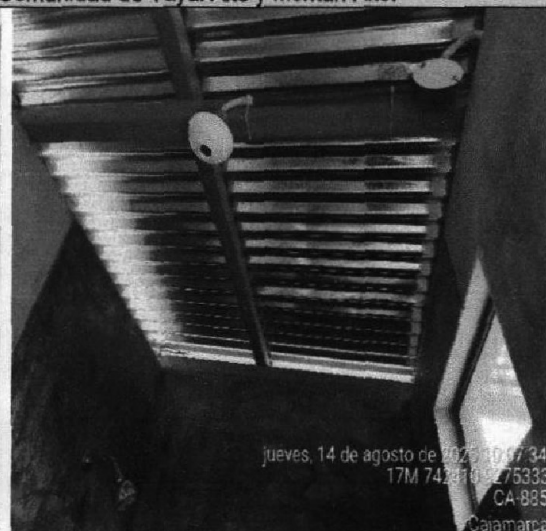
Comentarios: Módulo UBS, Felizardo Campos Castro - Se evidencia la no instalación del Foco eléctrico de 36 W en el interior de la UBS.

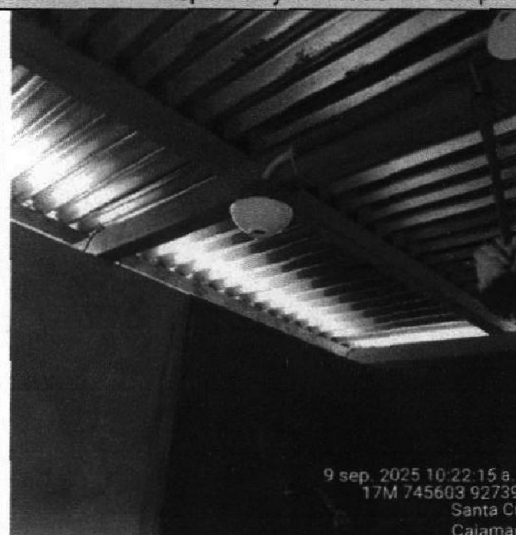
Imágenes N°s 43 y 44:
Inspección y verificación de campo - Comunidad de Tayal Alto y Montán Alto.

Fotografía N° 14: Módulo UBS, Fermín López Pérez - Se evidencia la no instalación del Foco eléctrico de 36 W en el interior de la UBS.

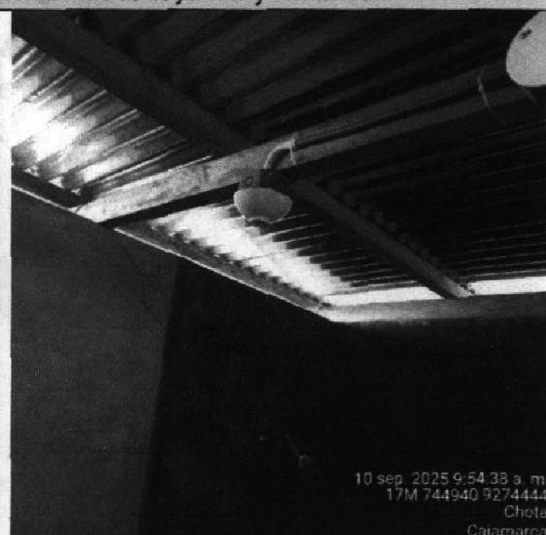
Fotografía N° 14: Módulo UBS, Daniel Gamonal Gonzales - Se evidencia la no instalación del Foco eléctrico de 36 W en el interior de la UBS.

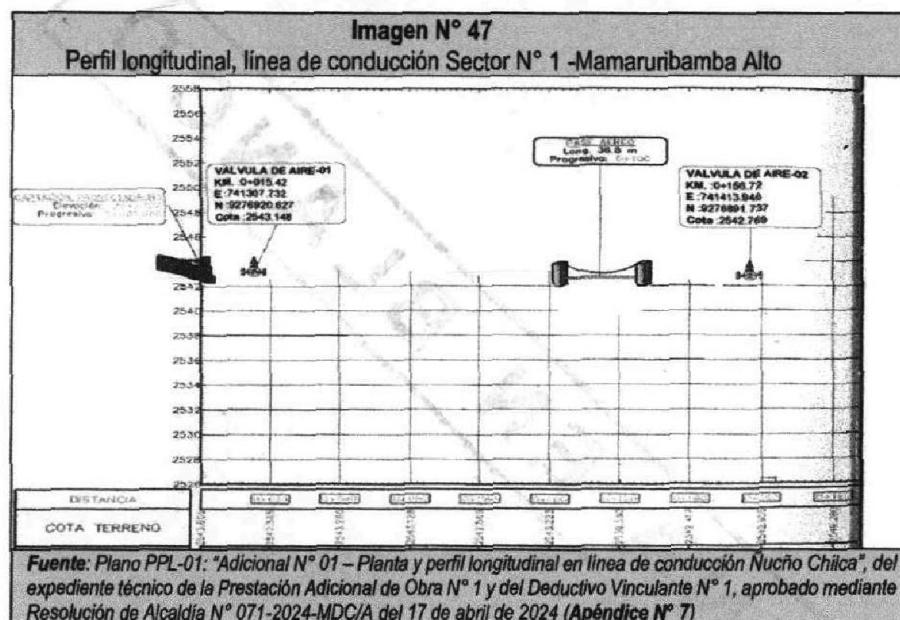
Asimismo, se verificó que el referido plano, al igual que los demás planos de perfiles longitudinales, no incluye la línea de gradiente hidráulica o línea piezométrica (ver Imagen N° 38). Al respecto, la Guía de Orientación para la Elaboración de Expedientes Técnicos de Proyectos de Saneamiento, emitida por el Ministerio de Vivienda, Construcción y Saneamiento⁶⁶, recomienda que el expediente técnico incorpore un plano o esquema de modelamiento hidráulico que muestre la línea piezométrica, dado que este elemento permite analizar el comportamiento del flujo de agua a lo largo de la conducción y verificar que las presiones se mantengan dentro de los rangos mínimos y máximos previstos en el diseño. La ausencia de esta información limita la evaluación de la funcionalidad hidráulica del sistema e impide comprobar si el flujo se mantendrá continuo y con presiones adecuadas en todo su recorrido.

En el expediente técnico de la prestación adicional se observa que, topográficamente, sin considerar aún las pérdidas de carga por fricción o accesorios, entre la cota de la captación (progresiva 00+000) y la válvula de aire N° 2 (progresiva 00+156,72) existe un desnivel de 0,95 metros. Esta diferencia, al descontarse las pérdidas de carga, resulta inferior al mínimo exigido de

1,00 metro, contraviniendo lo señalado en la citada norma técnica. Dicha condición ha originado un flujo deficiente en la línea de conducción, tal como se evidenció posteriormente durante las verificaciones de la Obra, situación que demuestra que el expediente técnico de la prestación adicional de obra N°1 tiene deficiencias en su diseño, pese a ello fue aprobado.

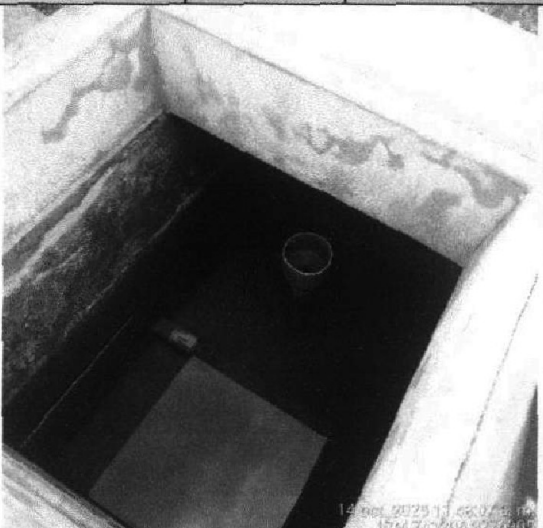
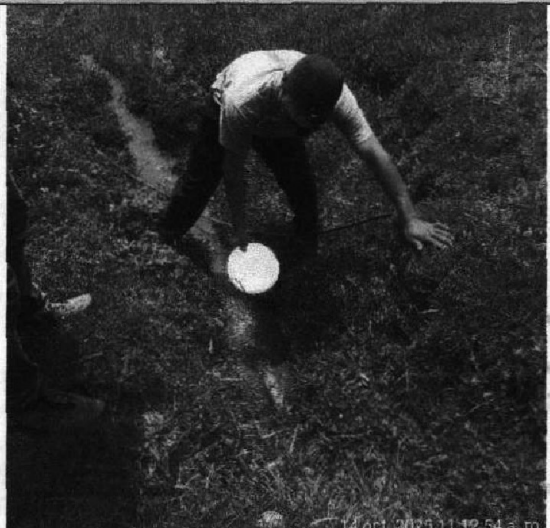
Imágenes N°s 50 y 51 Inspección de la captación Ñucño Chilca en la Comunidad de Mamaruribamba Alto

Comentarios: Interior de la cámara húmeda de la captación nueva, cuenta con agua y accesorios como canastilla y cono de rebose de PVC.	Comentarios: Aforo de la captación, trabajos realizados en la salida de tubería de limpieza de la captación antigua.
Fuente: Acta de verificación física de la captación Ñucño Chilca de la comunidad de Mamaruribamba Alto – Distrito de Cochabamba", suscrita el 15 de octubre de 2025, (Apéndice N° 8)
