# **INFORME DE AUDITORÍA N° 021-2025-2-0400-AC**

# AUDITORÍA DE CUMPLIMIENTO MUNICIPALIDAD PROVINCIAL DE HUAMALÍES LLATA - HUAMALÍES - HUÁNUCO

"EJECUCIÓN DE LA OBRA: MEJORAMIENTO DE LOS SERVICIOS DEL SISTEMA DE AGUA POTABLE Y SANEAMIENTO RURAL EN LOS CASERÍOS DE YANAMACHAY, CASHASH, COCHAPATA, MILPO, Y JIRCACANCHA, PROVINCIA DE HUAMALÍES – HUÁNUCO"

**18 DE JUNIO DE 2025**

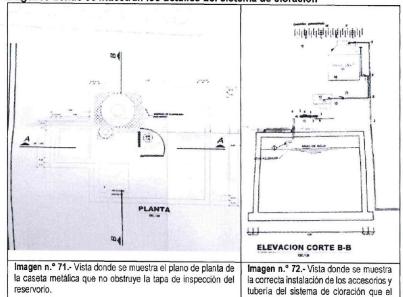
Imágenes n.° 71 y 72 Imágenes donde se muestran los detalles del sistema de cloración

Contratista no ha realizado.

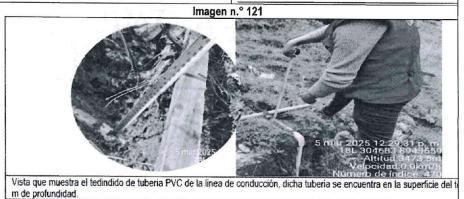
Vista que muestra el tedindido de tuberia PVC de la línea de conducción, dicha tuberia se encuentra a 0.54 m de profundidad.

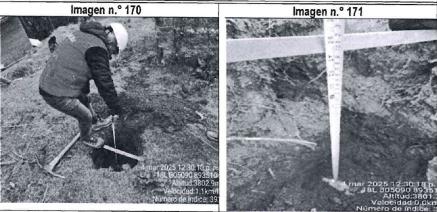
Fotografia n.º 31 y 32.- Vista que muestra, la excavación en la línea de Distribución en la calicata n.º 2 o punto de inspecevidenciándose una profundidad de 0.69 m.

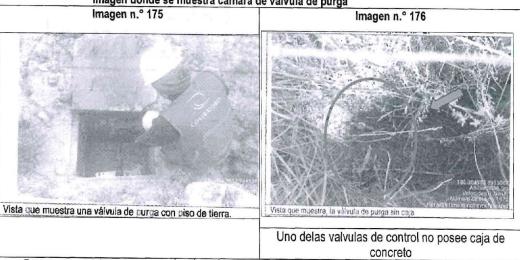
lmagen n.° 175 y 176 Imagen donde se muestra cámara de válvula de purga

Igualmente, en el "ACTA DE INSPECCIÓN FÍSICA Nº 036-2024-OCI-0400/MPH-LL" de 23 de setiembre de 2024 (Apéndice n.º 39) del Caserío de Yanamachay, se advierte que algunas válvulas de control y/o válvula de purga no poseen caja de concreto y otras no poseen base de concreto armado en la partida 06.06.03 OBRAS DE CONCRETO ARMADO, las cuales se plasmaron de la manera siguiente:
