INFORME DE AUDITORÍA N° 020-2025-2-0402-AC

AUDITORÍA DE CUMPLIMIENTO
MUNICIPALIDAD DISTRITAL MARIANO DÁMASO
BERAÚN, PROVINCIA DE LEONCIO PRADO,
DEPARTAMENTO DE HUÁNUCO

EJECUCIÓN CONTRACTUAL, SUPERVISIÓN,
RECEPCIÓN Y LIQUIDACIÓN DE LA OBRA
“MEJORAMIENTO, INSTALACIÓN DEL SISTEMA DE
AGUA POTABLE, ALCANTARILLADO Y LETRINAS DE
LAS LOCALIDADES DE CHUNATAHUA, CAYUMBA, INTI
Y LOTA (VALLE DEL MONZÓN) DISTRITO DE MARIANO
DÁMASO BERAÚN – LEONCIO PRADO – HUÁNUCO”

PERÍODO: 13 DE OCTUBRE DE 2020 AL 30 DE DICIEMBRE DE 2023

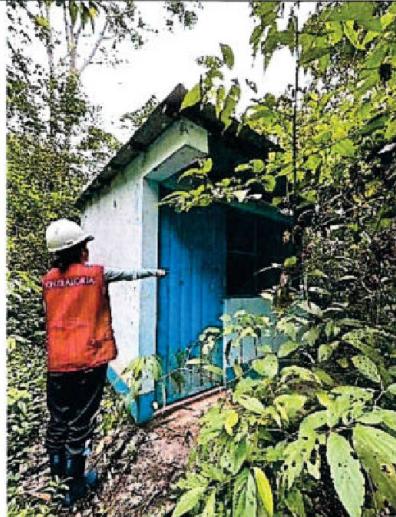
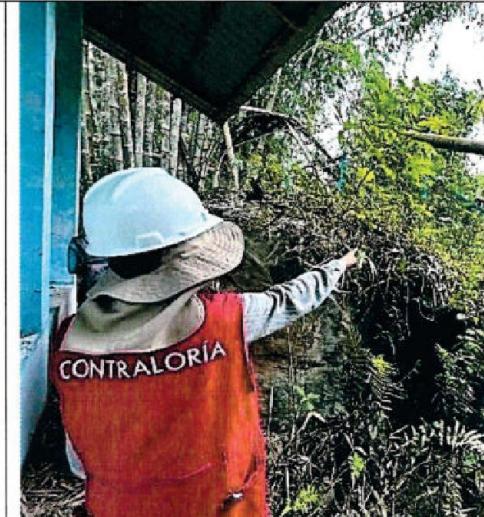
Imágenes n.º 2 al 9

Imagen n.º 2: Caseta de vigilancia sin mantenimiento.	Imagen n.º 3: Cerco perimetral colapsado.

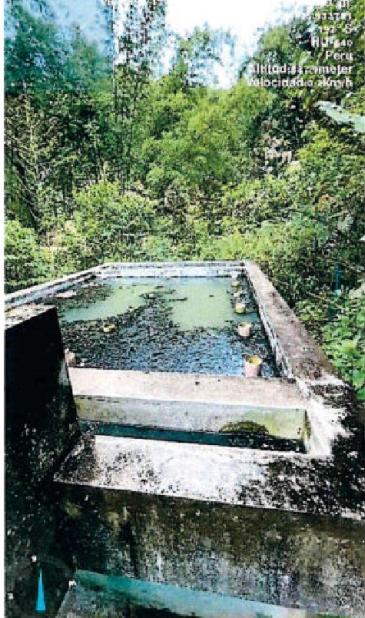
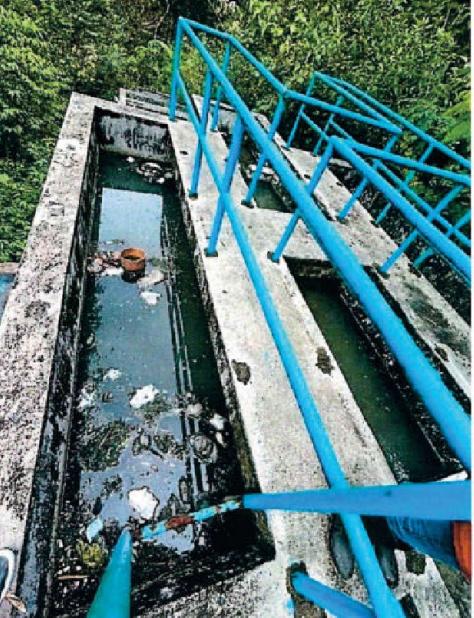
Imagen n.º 6: Filtro biológico con material orgánico en su superficie.	Imagen n.º 7: Se observa material como bolsas y pañales en el tanque Imhoff, debido a que no existe un operador del sistema que realice la limpieza.

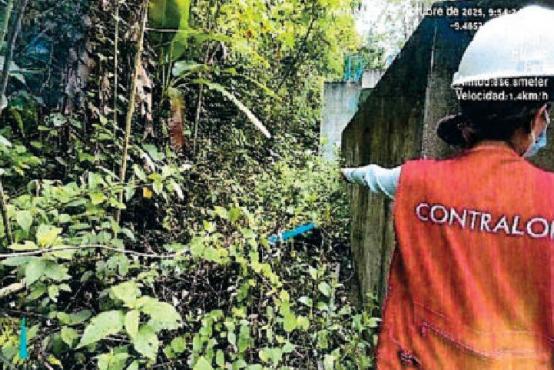
Imagen n.º 8: Presencia de fisuras en la vereda perimetral del filtro biológico.	Imagen n.º 9: Cercado perimetral colapsado.

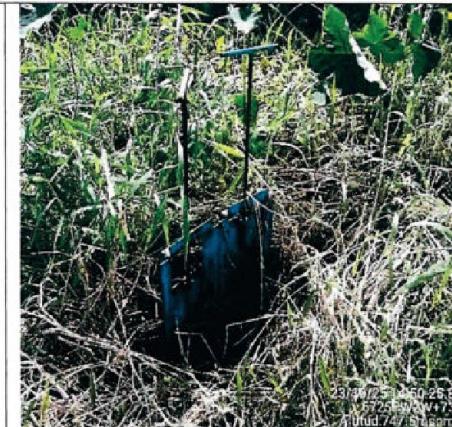
<p>Imagen n.º 10: Aniego y saturación de la cámara de bombeo, no se cuenta con llaves para la apertura de la caseta de bombeo.</p>	<p>Imagen n.º 11: La cámara de rejas y desarenador se encuentran colmatados y embebidos por el material orgánico y aguas residuales.</p>

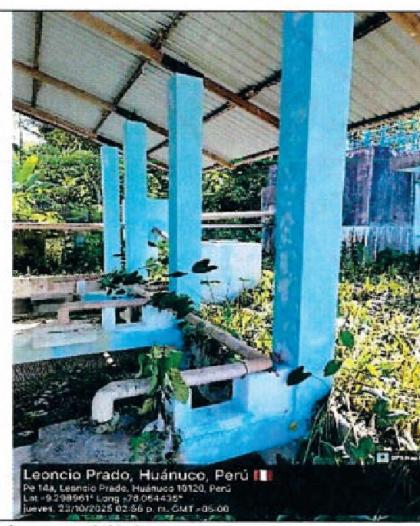
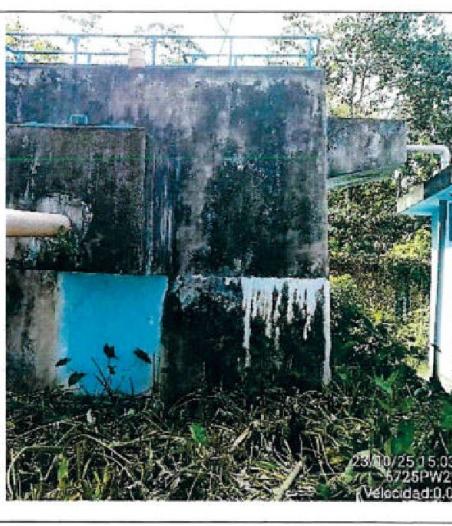
<p>Imagen n.º 12: Las aguas residuales han provocado aniego de toda la zona transitable de la PTAR Inti, que viene afectando las componentes como Lecho de secado.</p>	<p>Imagen n.º 13: Se observa el filtro biológico con vegetación en su superficie, debido a que la PTAR no se encuentra en operación y la falta de mantenimiento.</p>

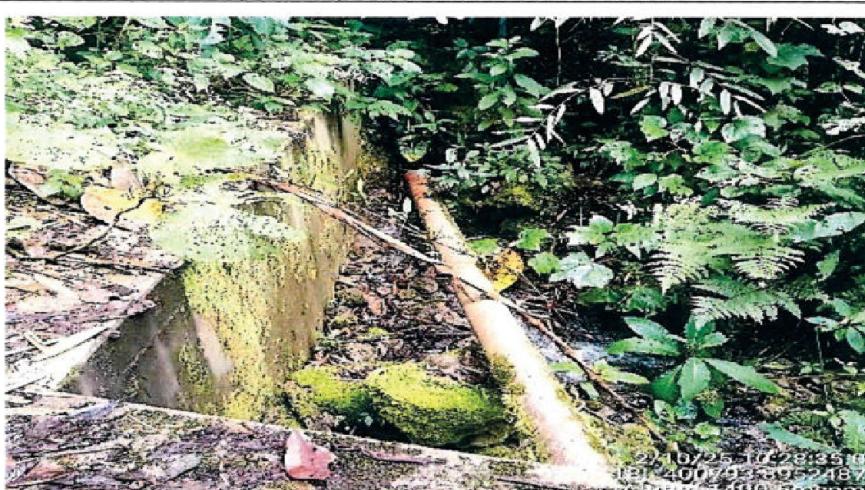
Imagen n.º 14: Tubo de PVC de desagüe conectado a la salida de un afloramiento de agua en contra pendiente. Los muros de la captación tienen presencia de moho y humedad; no se aprecia pintura en la estructura.

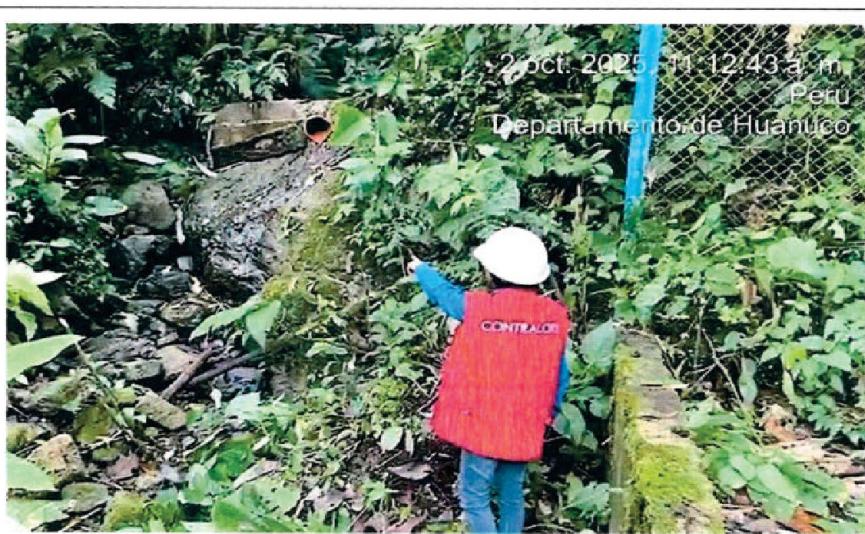
Imagen n.º 15: La estructura de la captación fue realizada en parte de una quebrada, donde se puede apreciar aguas superficiales en la zona superior y lateral de la estructura que vienen causando socavación en la parte baja, las mismas que se pueden ver afectadas en mayor magnitud en épocas de lluvias.

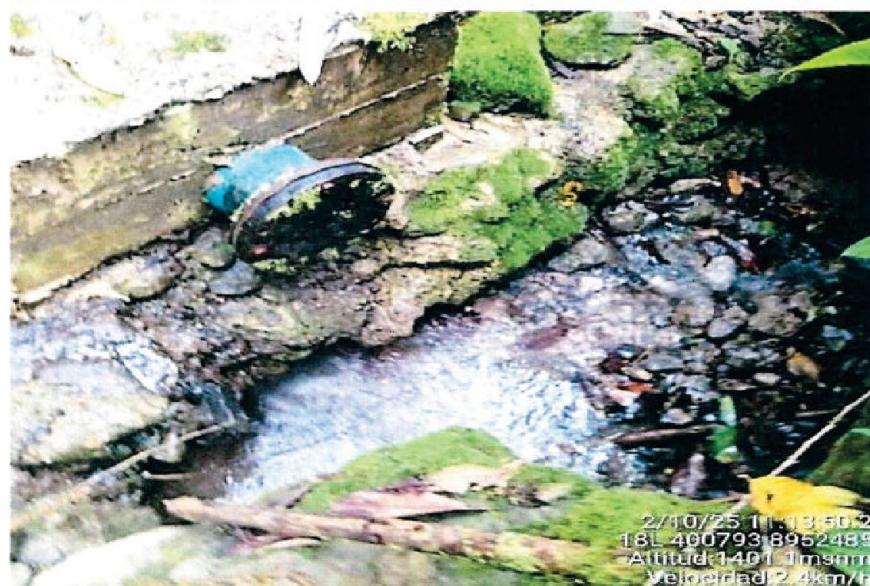
Imagen n.º 18: Se observa una válvula de compuerta de limpia en la parte lateral derecha de la cámara húmeda, la misma que no se encuentra considerada en los planos del expediente técnico y tampoco en los de liquidación; se puede observar una fuga de agua en su parte inferior.

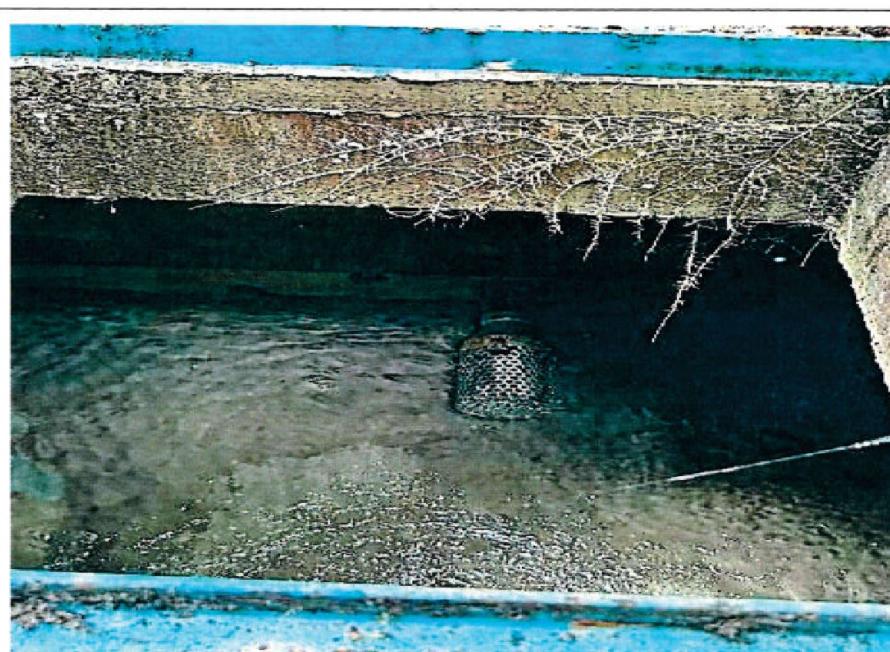
Imagen n.º 19: Se observa el nivel de agua al ras de la parte superior de la canastilla, no presenta tubería de rebose, se aprecia un orificio en el muro para la limpieza, todas ellas cuentan con una llave de válvula de bronce, la cual no corresponde a las especificaciones técnicas.

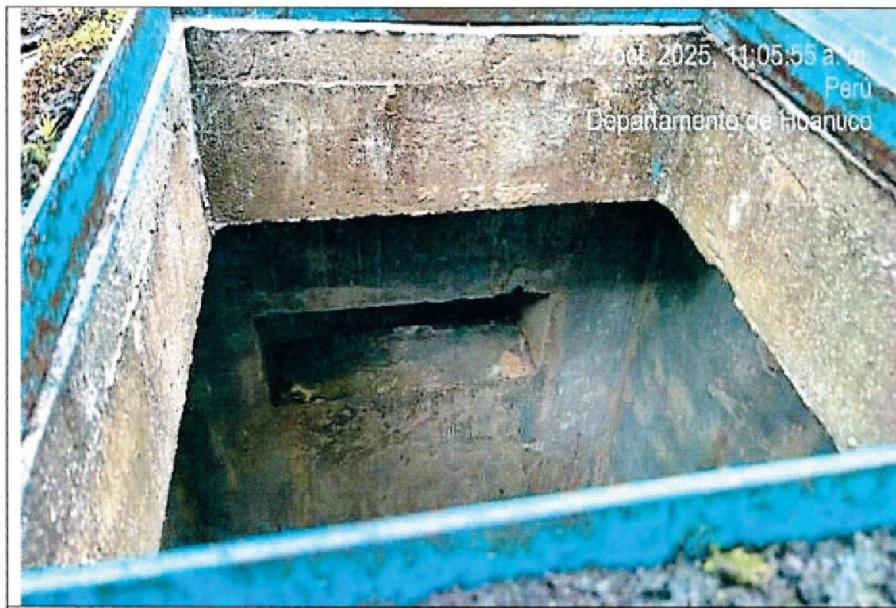
Imagen n.º 20: Se aprecia ventana para rebose de la cámara húmeda o reunión a la cámara seca para rebose, así como deficiente acabado de tarraeo y tapa metálica con presencia de óxido.

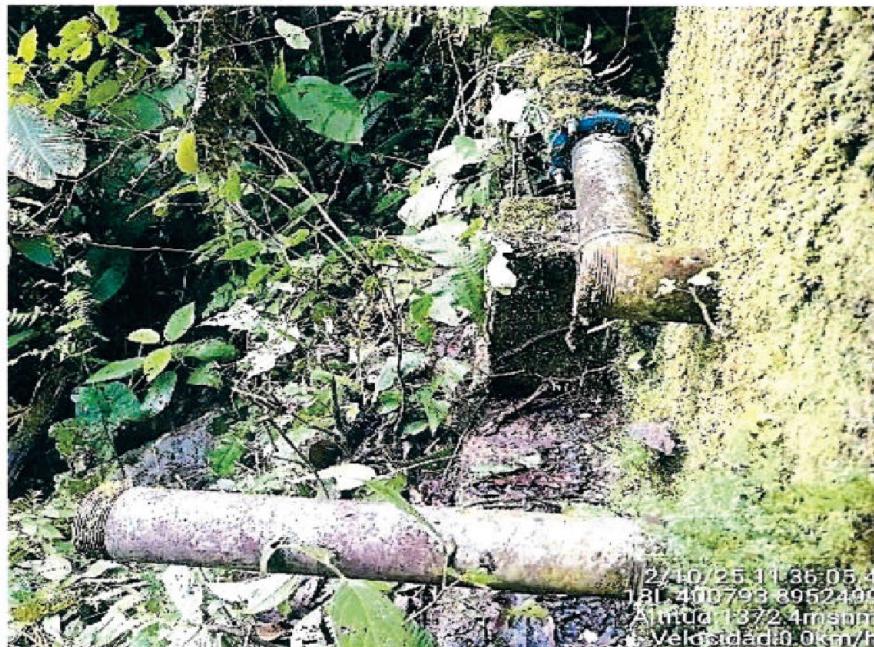
Imagen n.º 21: Las tuberías de salida de limpia y de rebose no tienen las longitudes establecidas en los planos, por lo que vienen causando erosión en el talud inferior. La caja de válvulas presenta humedad y moho.

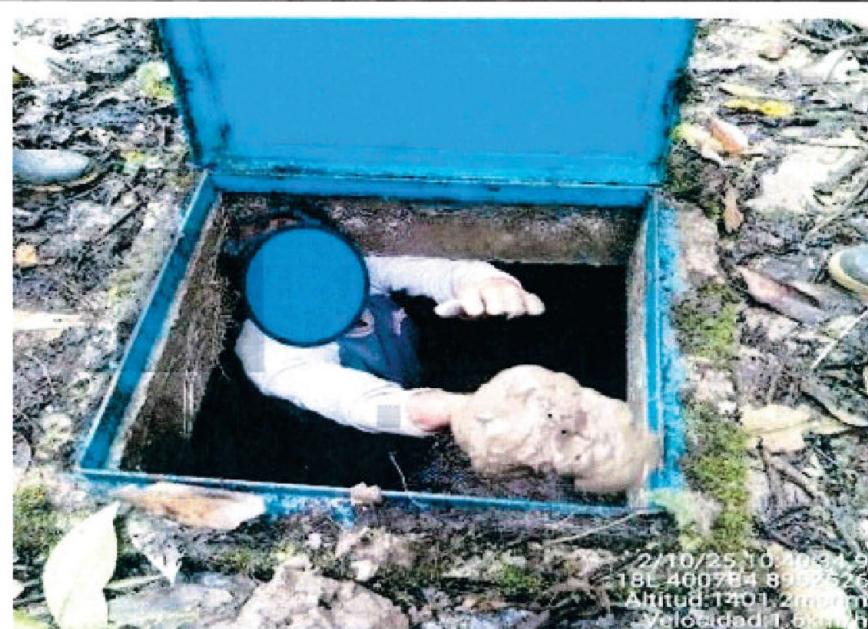
Imagen n.º 22: Material de arena y limo encontrado en la cámara húmeda (pequeña).

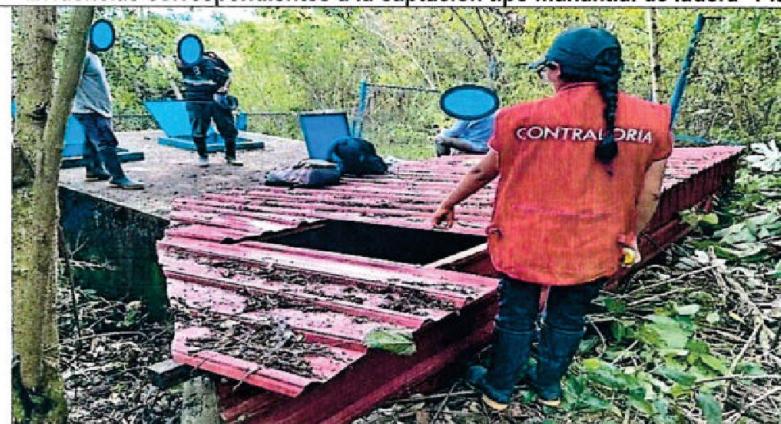
Imagen n.º 23: Se aprecia la instalación de planchas de Aluzinc para cubrir la zona del manantial, estando propensa a contaminación del medio ambiente; esta cobertura no es la señalada en los planos de expediente técnico.

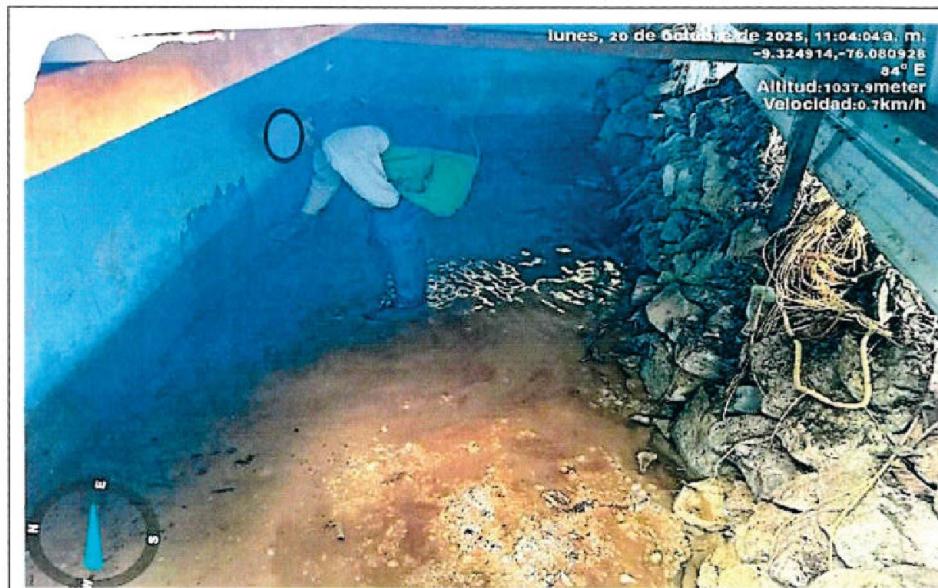
Imagen n.º 24: Se aprecia el interior de la captación de manantial, donde se observa un afloramiento de agua mínimo; no existe el filtro con gradación señalada en el expediente técnico.

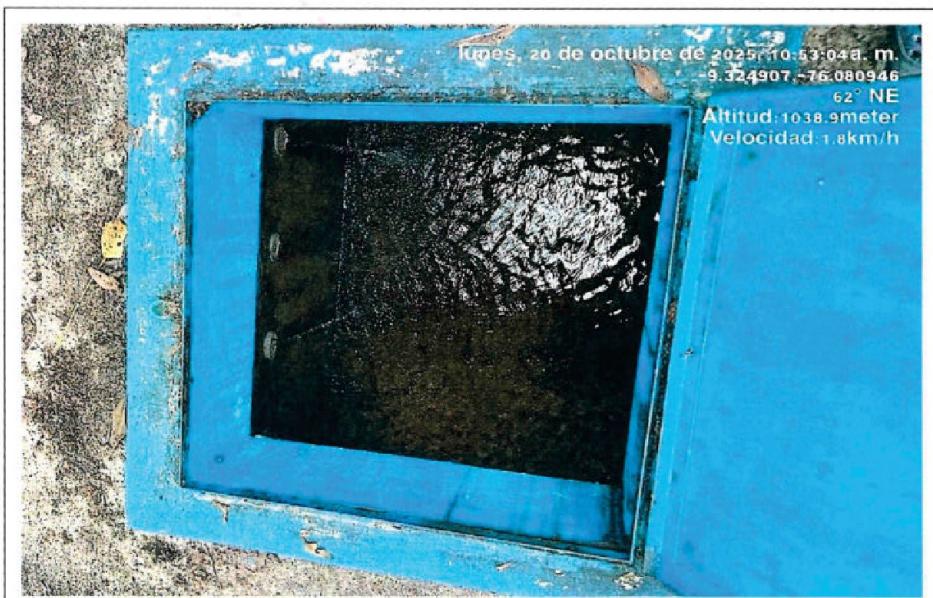
Imagen n.º 25: Se aprecia el bajo nivel de ingreso de agua a la cámara húmeda 2 (pequeña).

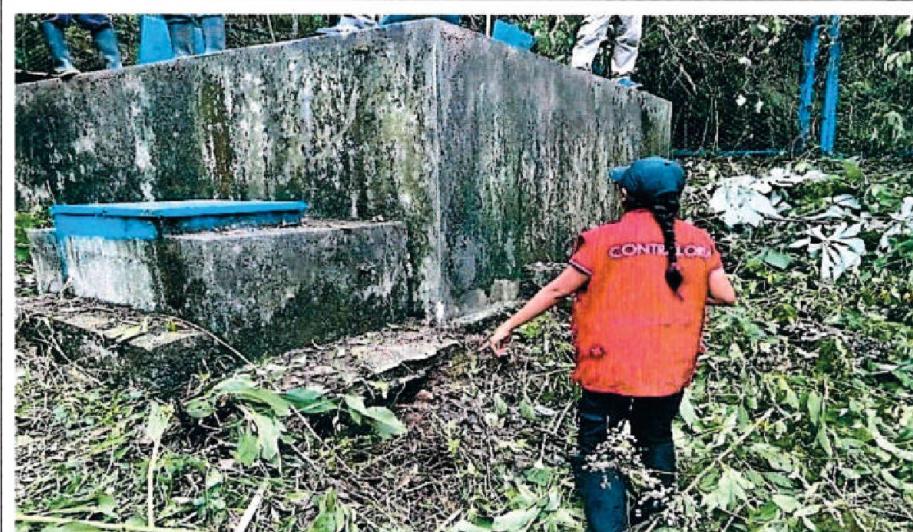
Imagen n.º 26: Se aprecia erosión y asentamiento en la parte frontal de la captación, bajo la cámara seca o de válvulas. Además, se aprecia una infraestructura con moho y sin pintura de protección.

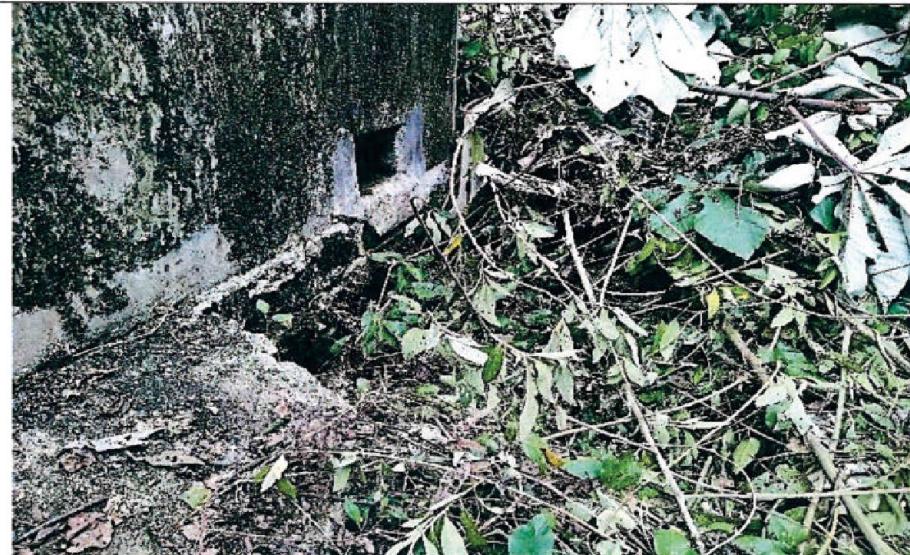
Imagen n.º 27: Se observa el colapso del canal de salida del rebose.

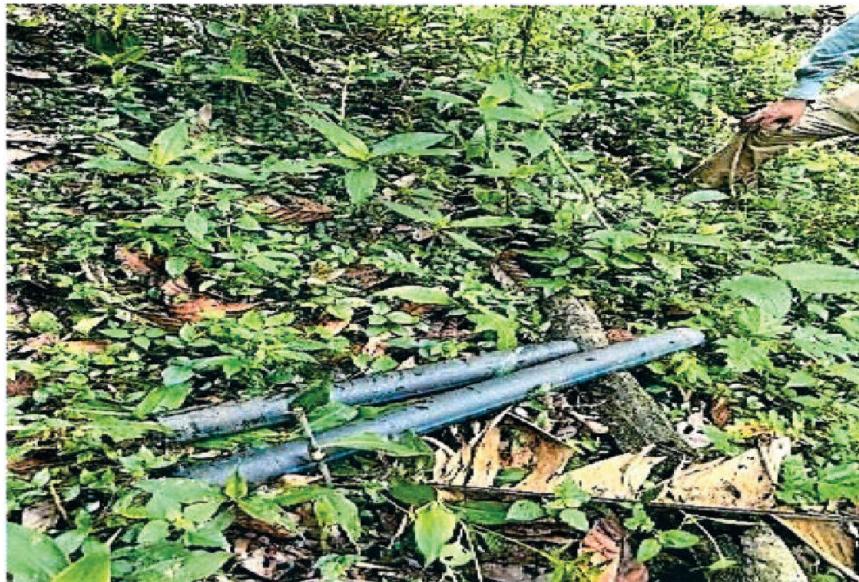
Imagen n.º 30: Se observa los restos de tubería HDPE de 2 1/2" PN10 PE100, las mismas que fallaron por la presión existente; sector: Chunatahua – Reservorio Cayumba

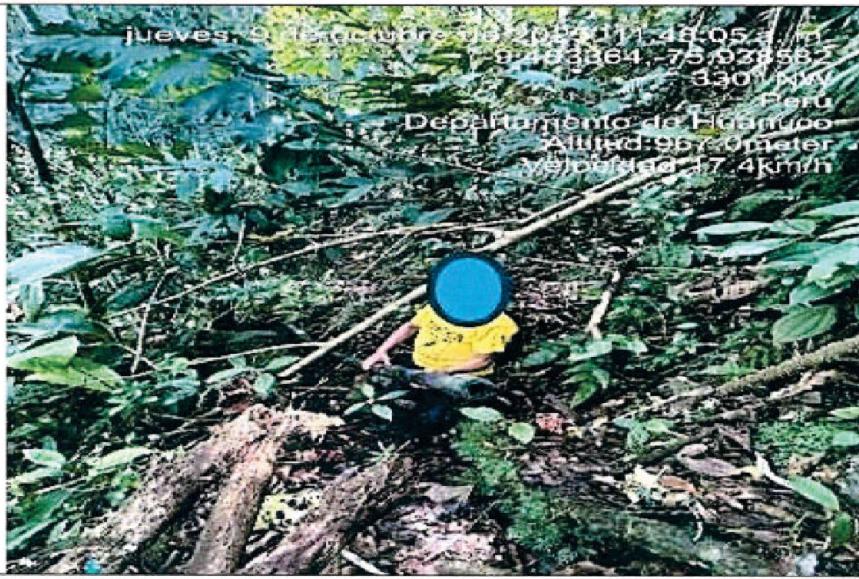
Imagen n.º 31: Rotura de tubería HDPE PN20 PE100 de 2 1/2", en el sector indicado en el adicional de obra n.º 02, sector: Chunatahua – Reservorio Cayumba

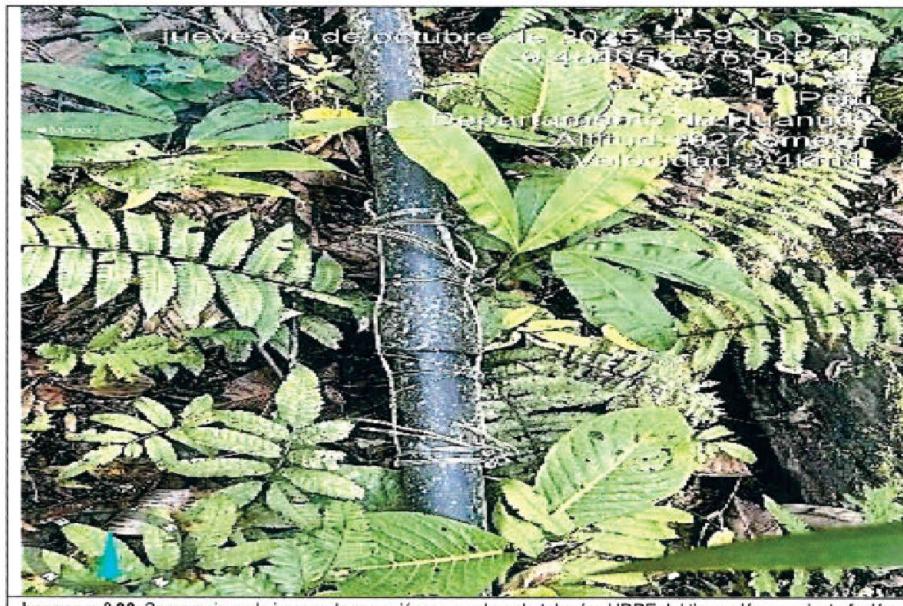
Imagen n.º 32: Se aprecia en la imagen la conexión o empalme de tuberías HDPE del tipo unión por electrofusión, así como la colocación de alambres para asegurar la unión respectiva, sector: Chunatahua – Reservorio Cayumba

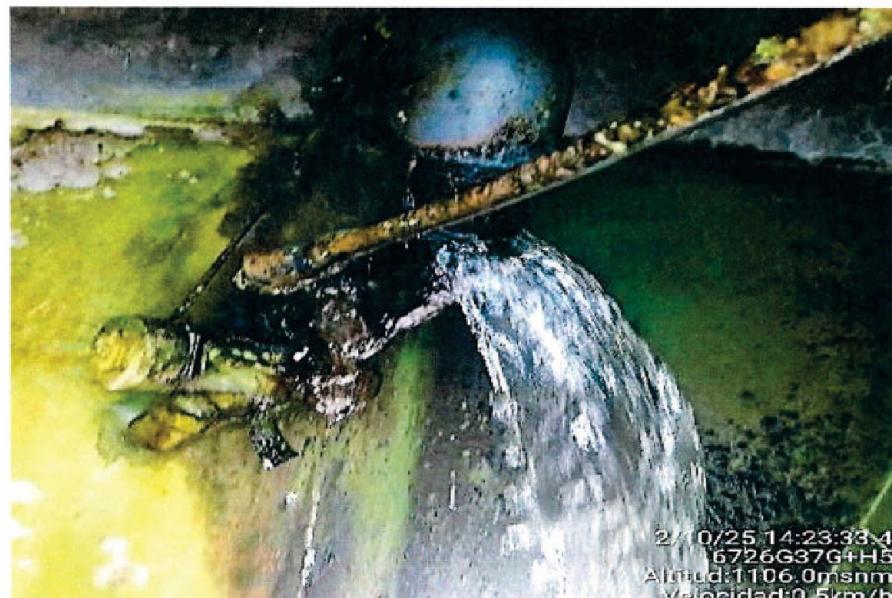
Imagen n.º 34: La boya de la cámara rompe presión tipo 7 se encuentra rota.

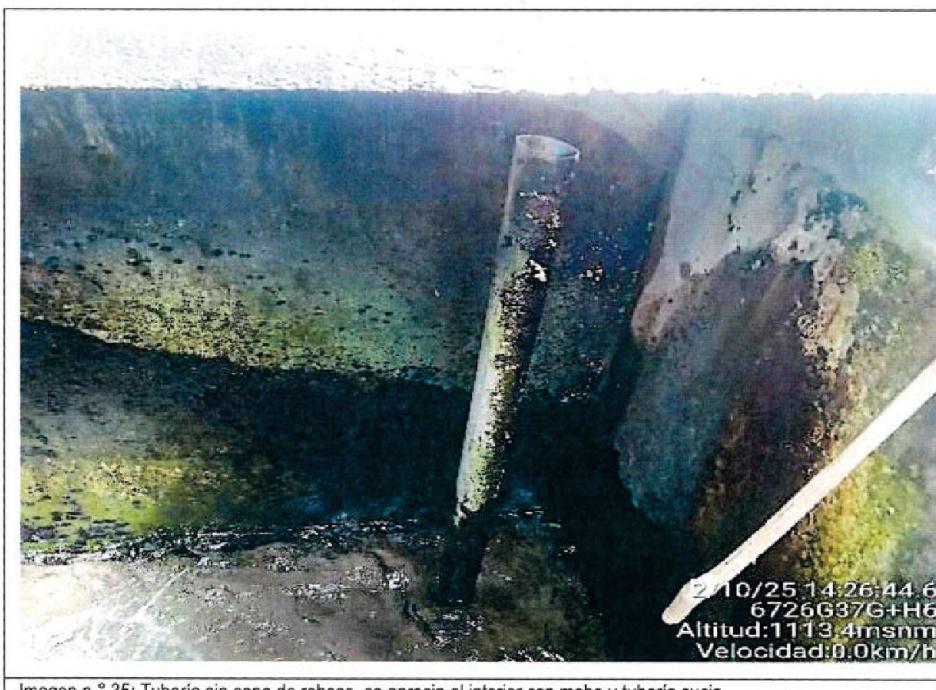
Imagen n.º 35: Tubería sin cono de rebose, se aprecia el interior con moho y tubería sucia.

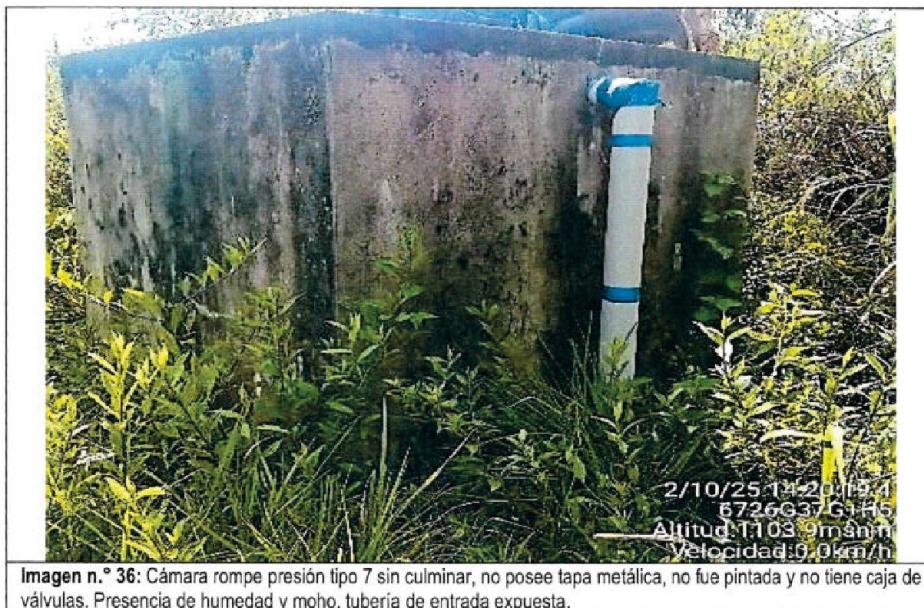
Imagen n.º 36: Cámara rompe presión tipo 7 sin culminar, no posee tapa metálica, no fue pintada y no tiene caja de válvulas. Presencia de humedad y moho, tubería de entrada expuesta.

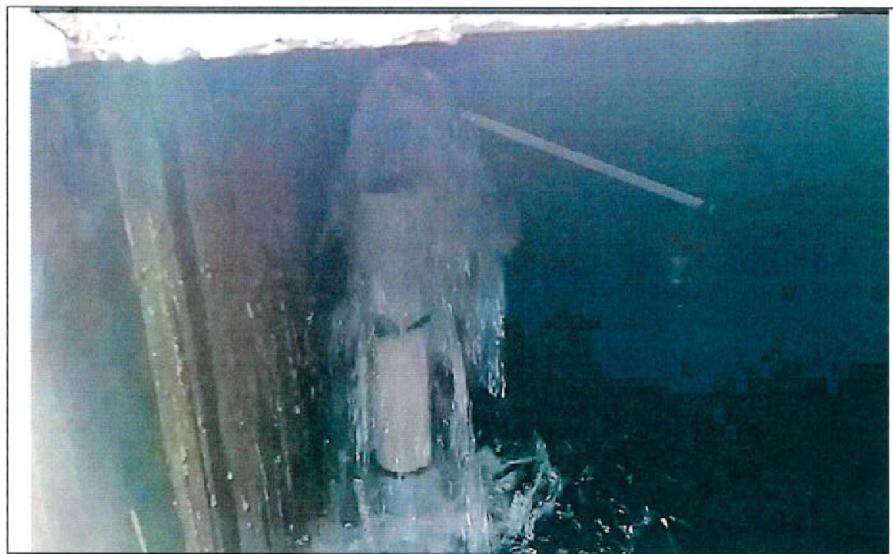
Imagen n.º 39: Se aprecia el ingreso de agua por el cono de rebose, esto debido a la alta presión de llegada al reservorio. Se aprecia acabado de tarrajeo deficiente.

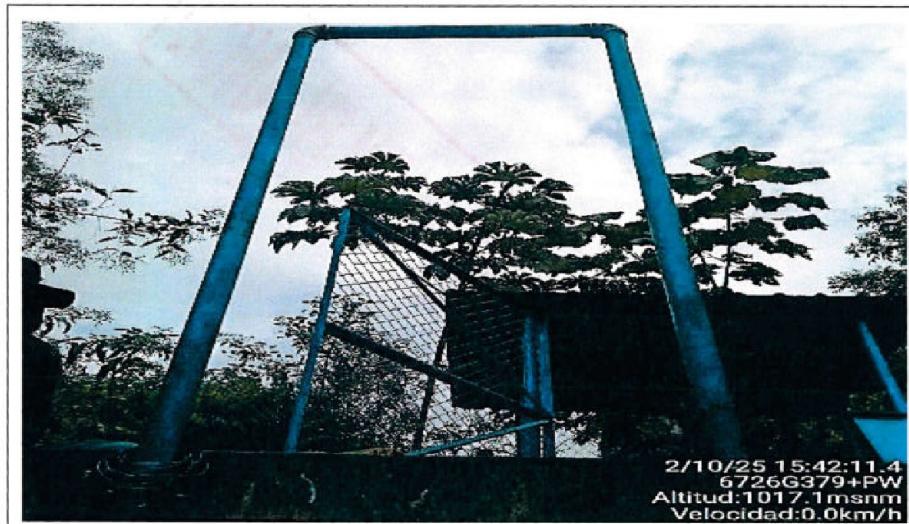
Imagen n.º 40: Se aprecia tuberías rompe presión de fierro galvanizado instalado sobre la caja de válvulas.

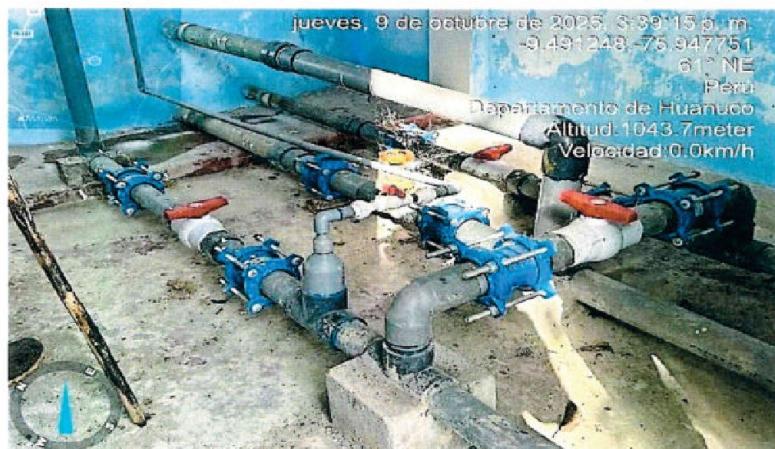
Imagen n.º 43: Cuarto de válvulas con presencia de humedad por filtraciones en la salida de tubería del reservorio.

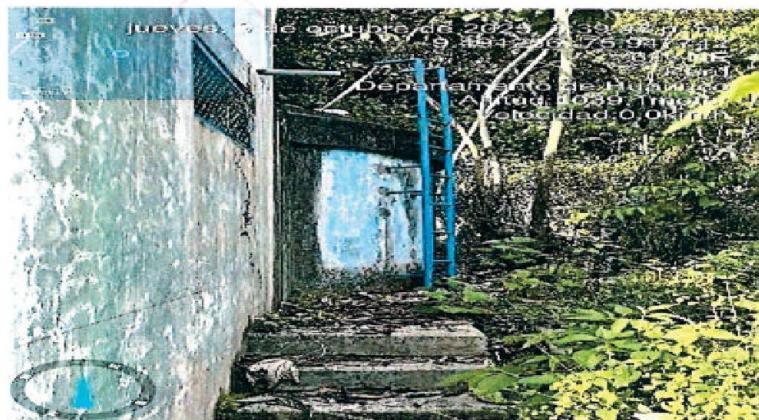
Imagen n.º 44: Pintura de paredes de caseta de válvula y reservorio desgastados.

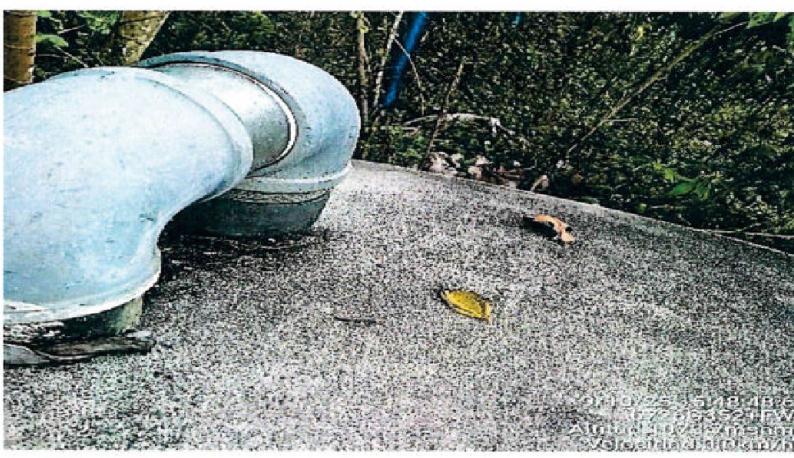
Imagen N° 45: Tubería de ventilación, mal ubicado, no cuenta con espacio suficiente para la ventilación. No está de acuerdo a los planos.

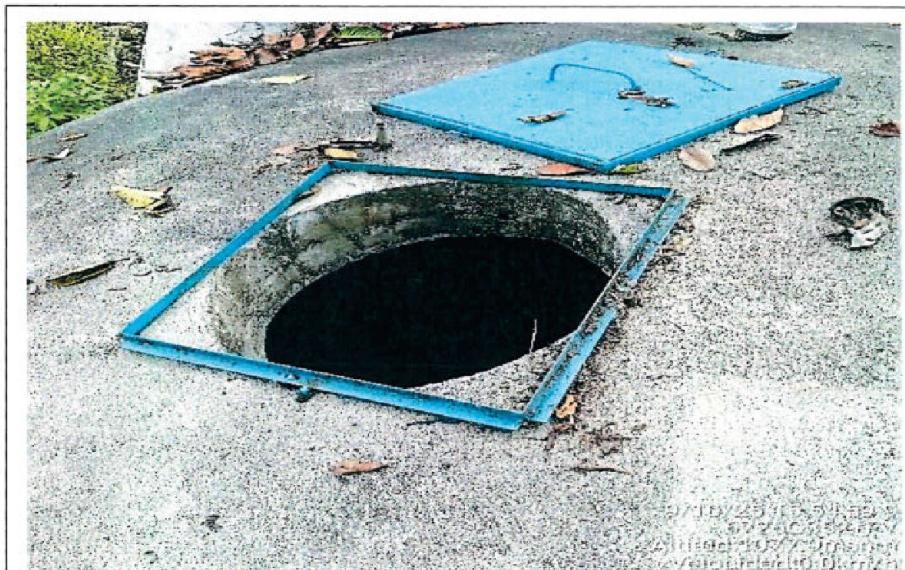
Imagen n.º 46: Ingreso al reservorio, no presenta bordes para la colocación de tapa metálica, no tiene un radio de 0.30 m por ambos lados, se visualiza ingreso de aguas de lluvia debido a que no cuenta con un sello adecuado.

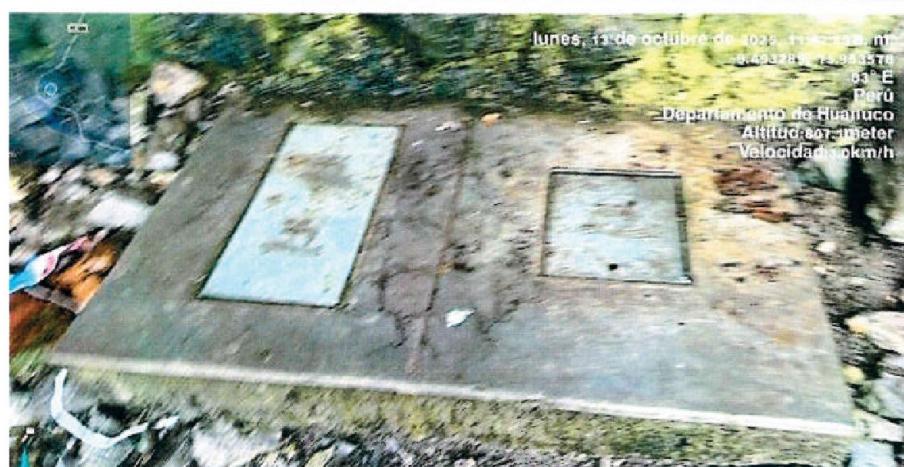
Imagen n.º 50: Caja de agua y caja de registro instalados de manera superficial, se verificó que las cajas fueron prefabricadas y colocadas de manera incorrecta.

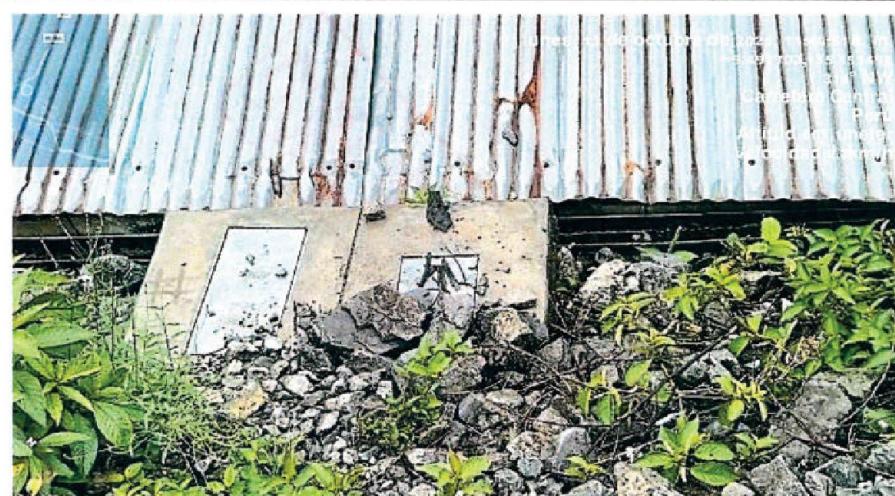
Imagen n.º 51: Las cajas de las conexiones domiciliarias se encuentran por encima del nivel de las viviendas y en una zona propensa a erosionarse por el pronunciamiento del talud.

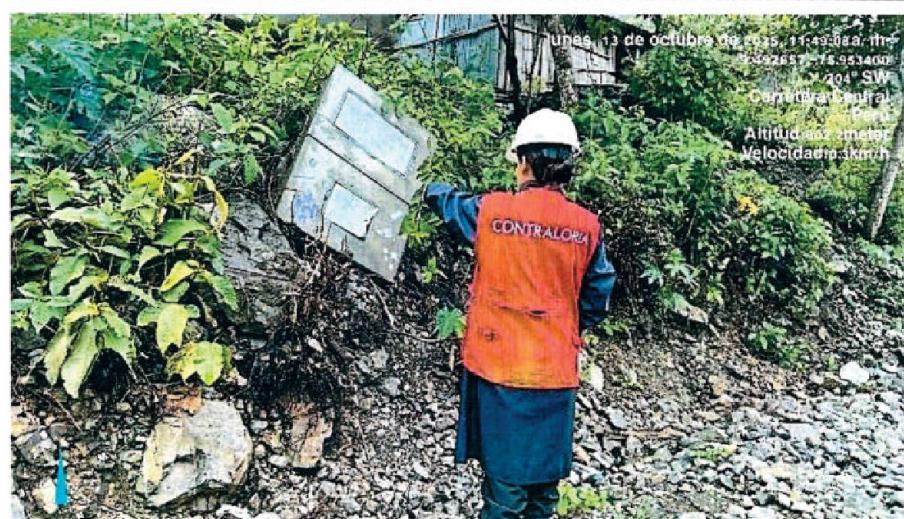
Imagen n.º 52: Se observa el colapso de las cajas de agua y registro de desagüe pre fabricadas, esto debido a que no fueron instaladas de acuerdo a lo señalado en las especificaciones en un terreno estable y/o relleno, apisonado adecuado, asimismo se evidencia que no existe una conexión con la red principal.

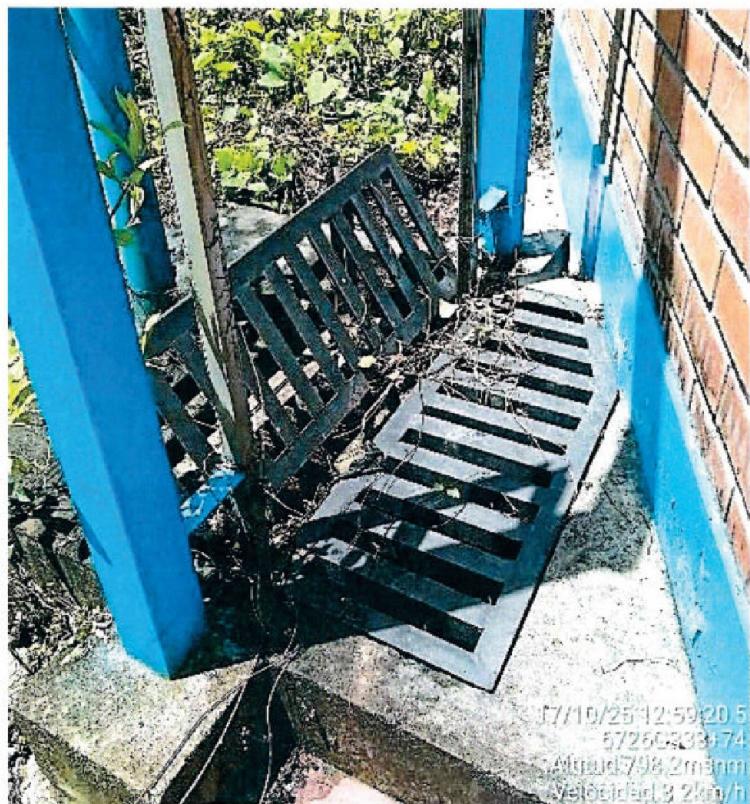
Imagen n.º 59: La cámara de rejas inoperativa y sin limpieza.

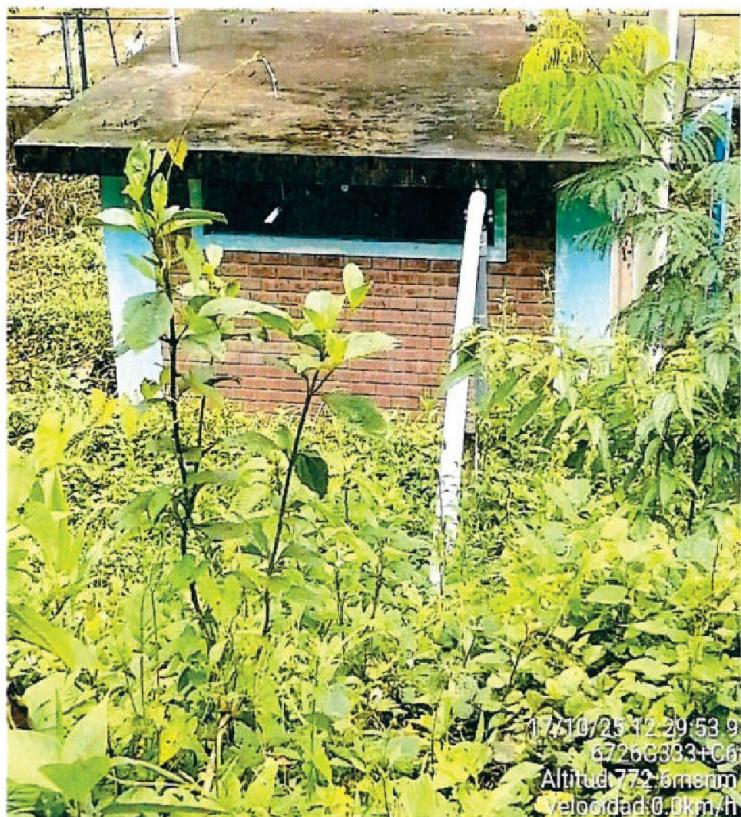
Imagen n.º 61: Línea de impulsión hacia la cámara de rejas.

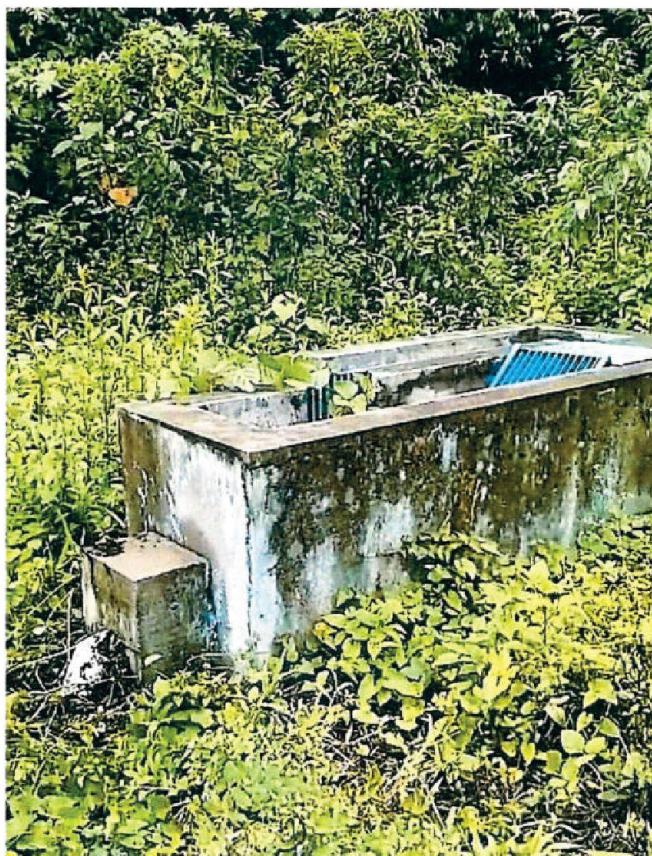
Imagen n.º 62: Cámara de rejas.

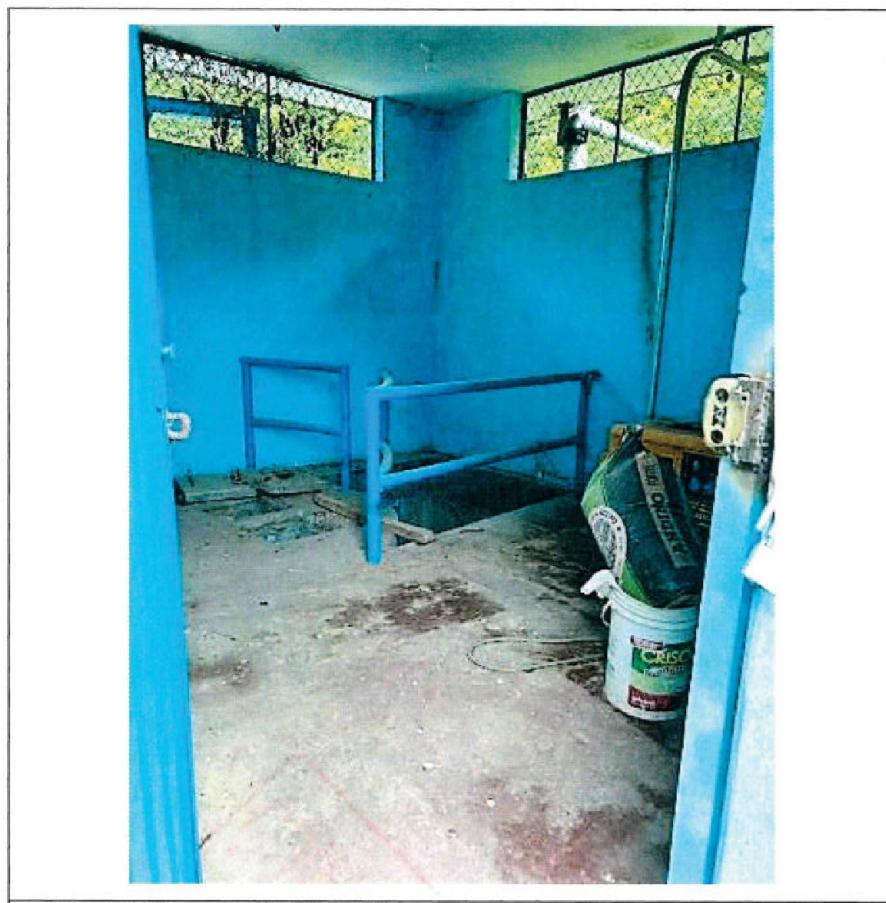
Imagen n.º 63: Cámara de bombeo inoperativo.

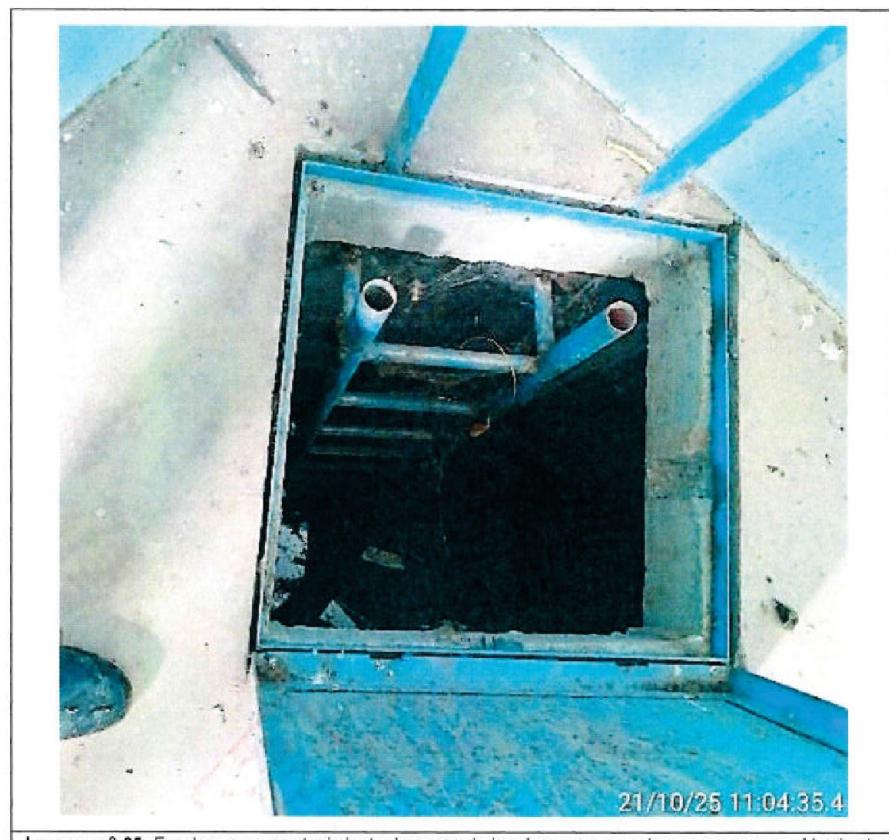
Imagen n.º 65: Escalera para mantenimiento de pozos de bombeo, se encuentran con aguas servidas hasta cierto nivel.

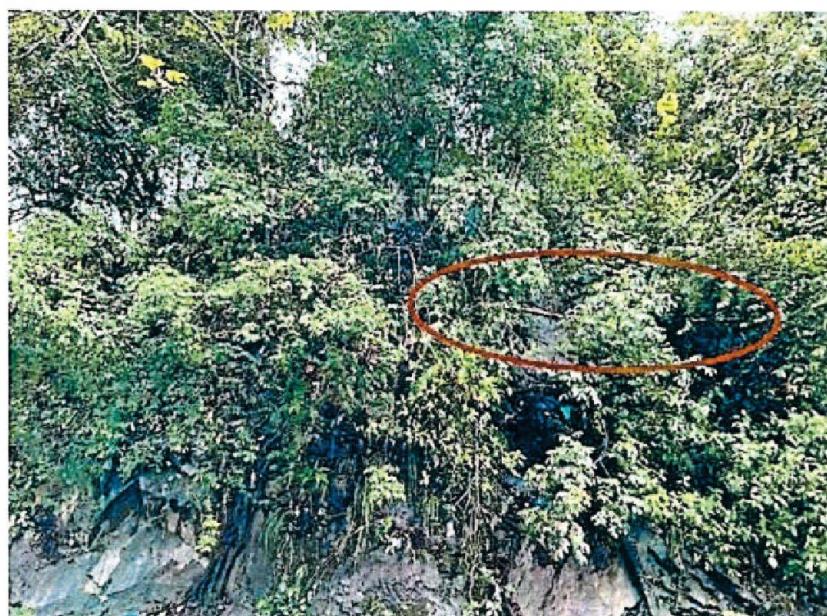
Imagen n.º 73: Se aprecia tubería de desagüe instalada en el talud superior de la vía.

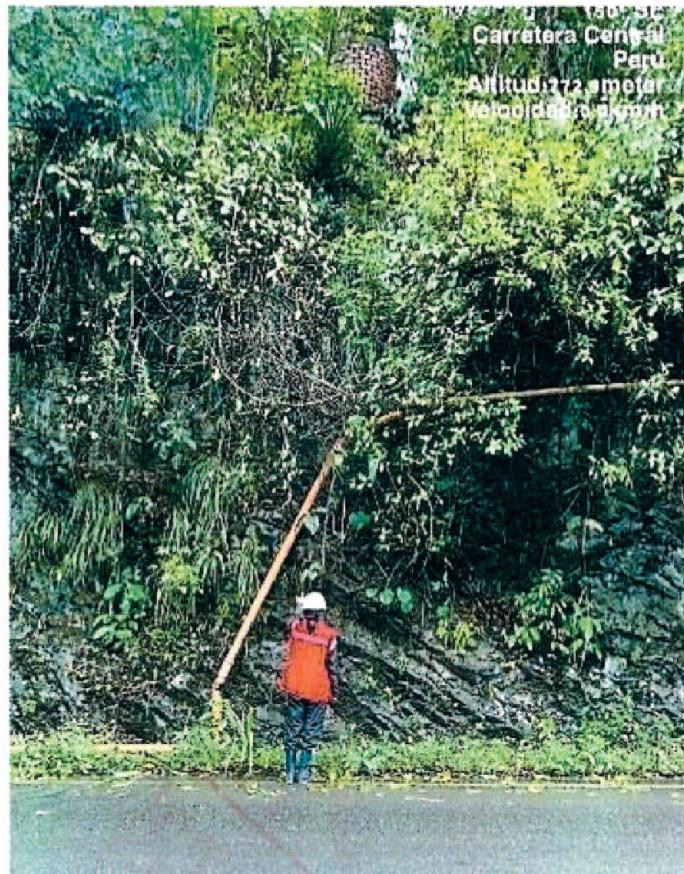
Imagen n.º 74: Se verifica que la tubería de desagüe cruza la vía nacional a través de una alcantarilla.

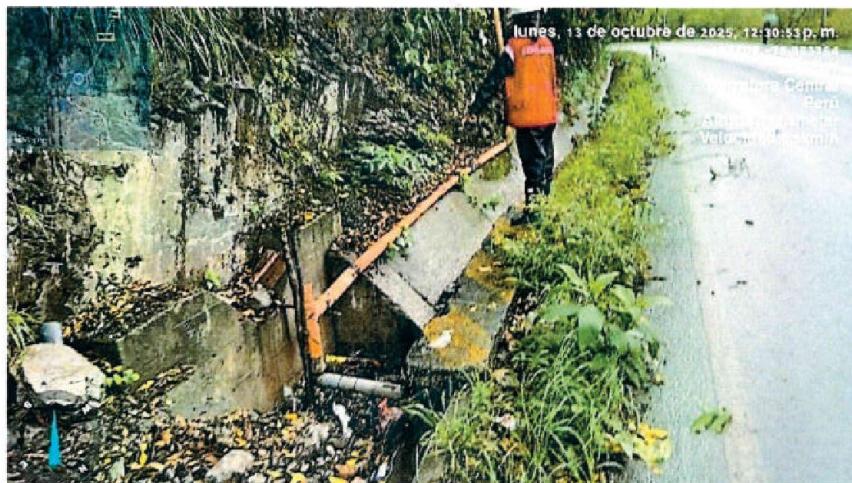
Imagen n.º 75: Se aprecia tubería PVC de desagüe conducida a través de la alcantarilla existente.

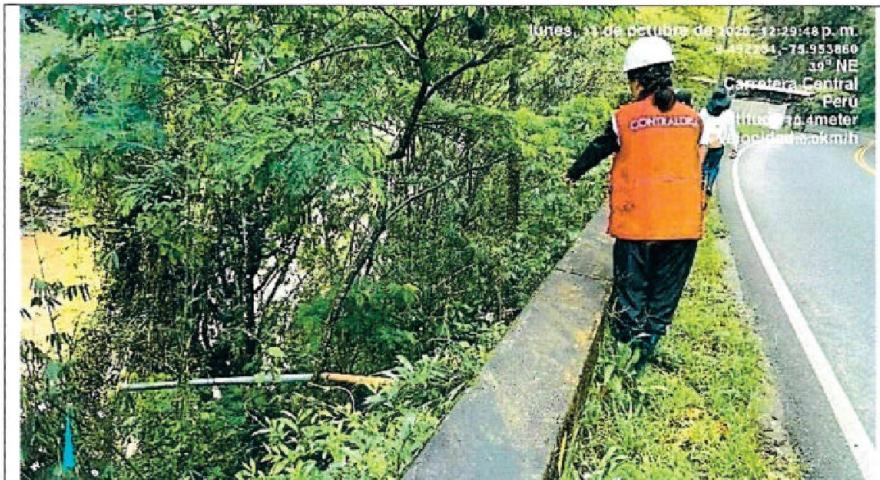
Imagen n.º 76: Se verifica vertimiento de aguas servidas en terreno cercano al río Huallaga.
