**INFORME DE CONTROL ESPECÍFICO**  
**N° 028-2025-2-0473-SCE**

**SERVICIO DE CONTROL ESPECÍFICO A HECHOS CON  
PRESUNTA IRREGULARIDAD  
MUNICIPALIDAD DISTRITAL DE TICACO, TARATA, TACNA**

**“EJECUCIÓN, RECEPCIÓN Y LIQUIDACIÓN DE LA OBRA:  
MEJORAMIENTO, AMPLIACIÓN DEL SISTEMA DE  
ABASTECIMIENTO DE AGUA POTABLE, ALCANTARILLADO  
Y PTAR EN LA LOCALIDAD DE CHALLAGUAYA, DISTRITO  
DE TICACO, PROVINCIA DE TARATA, DEPARTAMENTO DE  
TACNA”**

**PERÍODO: 13 DE ENERO DE 2021 AL 2 DE NOVIEMBRE DE 2021**

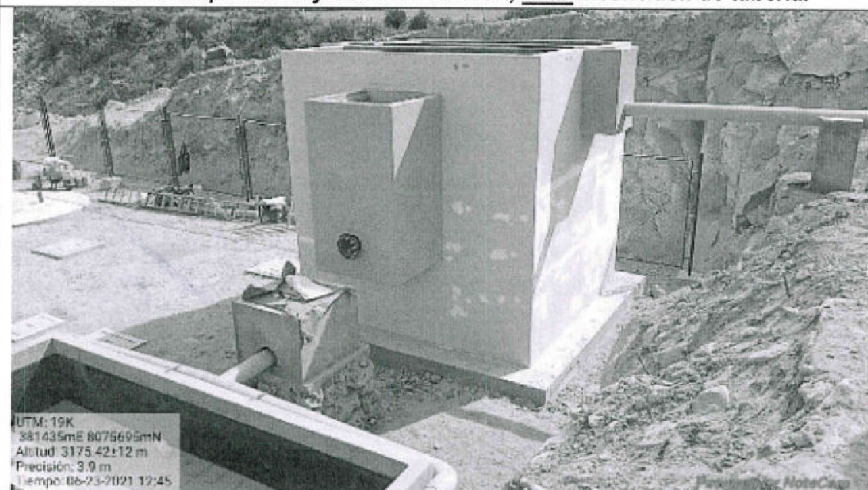
**Vista del tanque Imhof y Lecho de Secado, falta la conexión de tubería.**

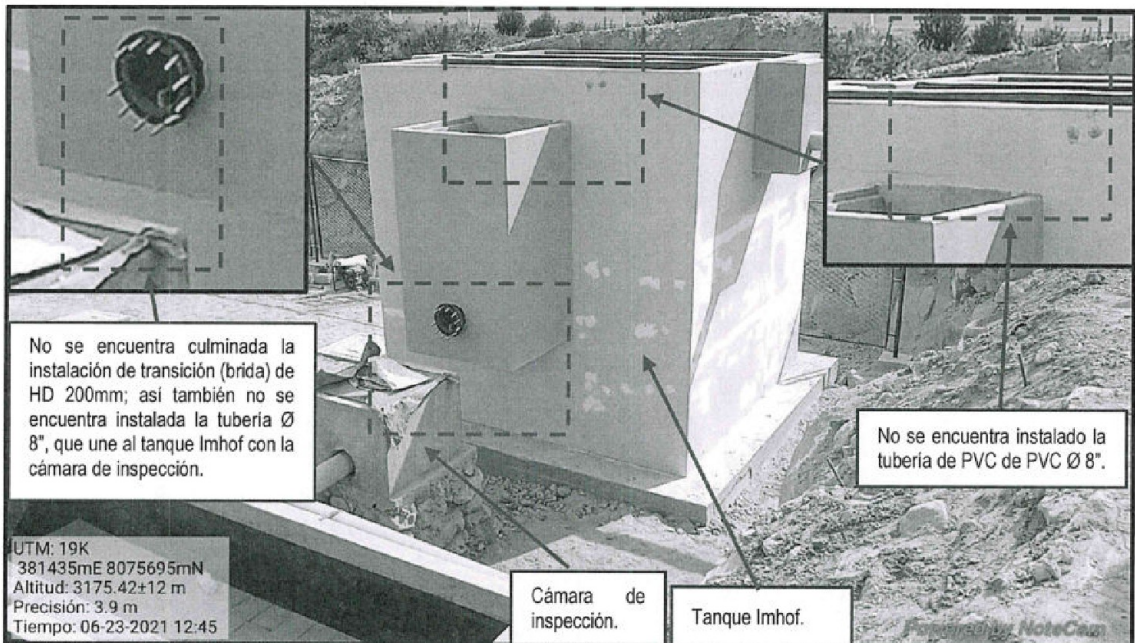
Es preciso señalar que, la tubería de PVC Ø 8" y la transición de HD 200mm con BB- Embonado con PVC, eran indispensables para que la planta de tratamiento de aguas residuales entre en funcionamiento y operatividad como un sistema<sup>26</sup> integral, ya que los citados accesorios cumplían la función de conectar el tanque Imhof con la cámara de inspección para trasladar las aguas residuales a la planta de lecho de secado, con el fin de eliminar contaminantes y reducir los niveles de suciedad del agua residual antes de devolverla al medio ambiente, es decir que, el Comité de Recepción de Obra, podía verificar que la falta de dichos accesorios, impedía el funcionamiento de la infraestructura.

Imagen donde se Aprecia que, hasta 23 de Junio de 2021 no se Encontraba Instalado la Transición de HD 200mm y la Tubería de PVC Ø 8"

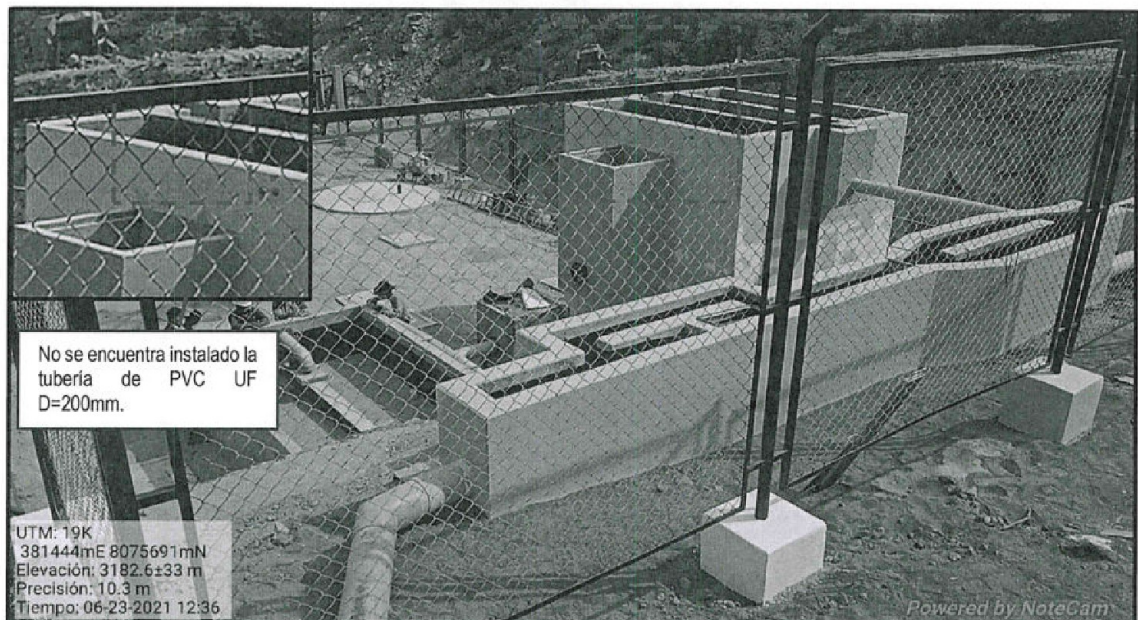
Imagen n.º 8

Imagen donde se Aprecia que, Hasta 23 de Junio de 2021 no se Encontraba Instalado la Tubería de PVC Ø 8" de Ventilación en el Tanque Imhof

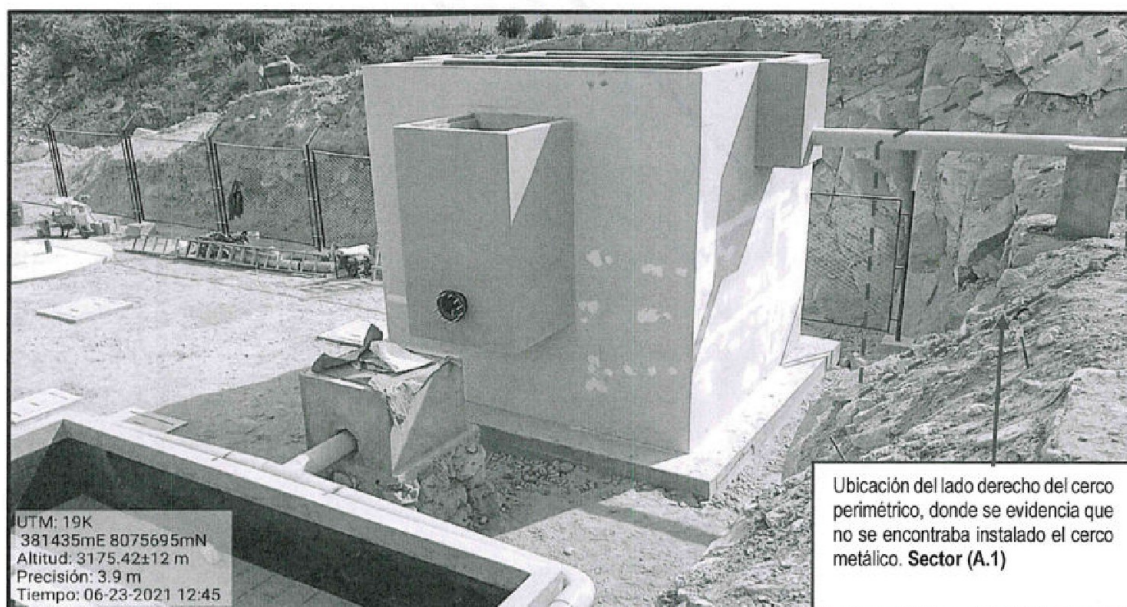
**Imagen donde se aprecia que, al 23 de Junio de 2021 no se Encontraba Instalado en algunos Sectores el Cerco Metálico**

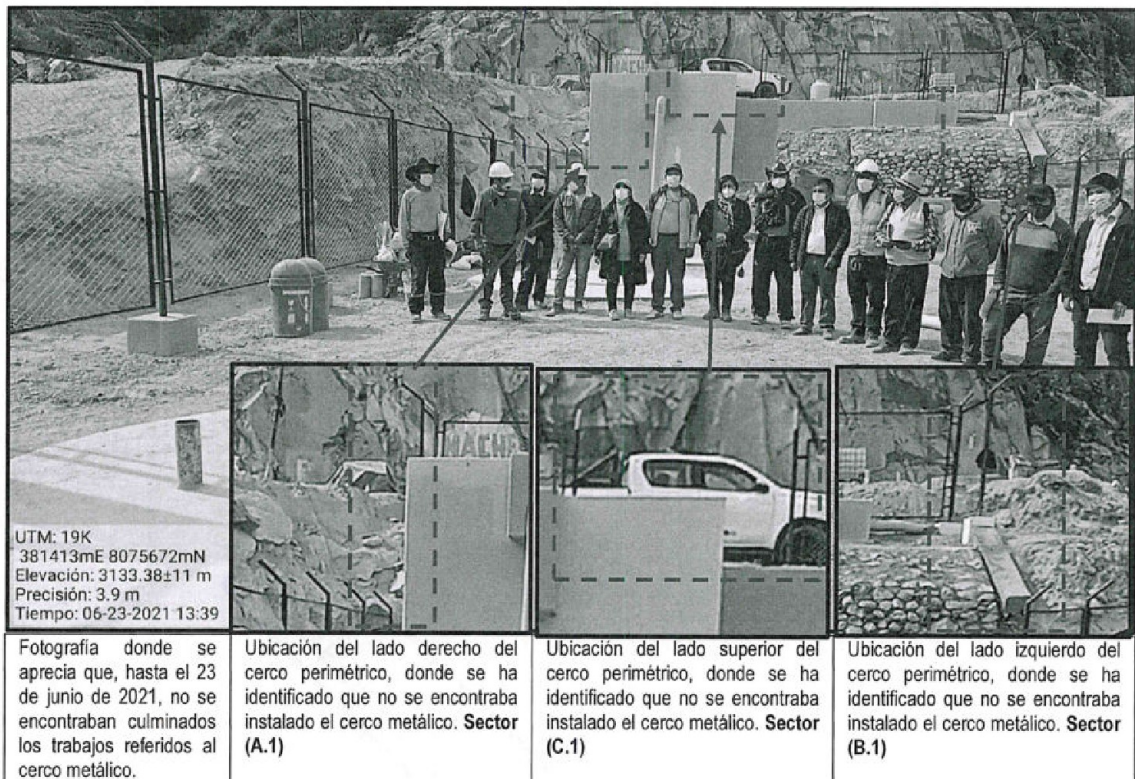
Imagen donde se Aprecia que, al 23 de Junio de 2021 no se Encontraba Instalado en algunos Sectores el Cerco Metálico

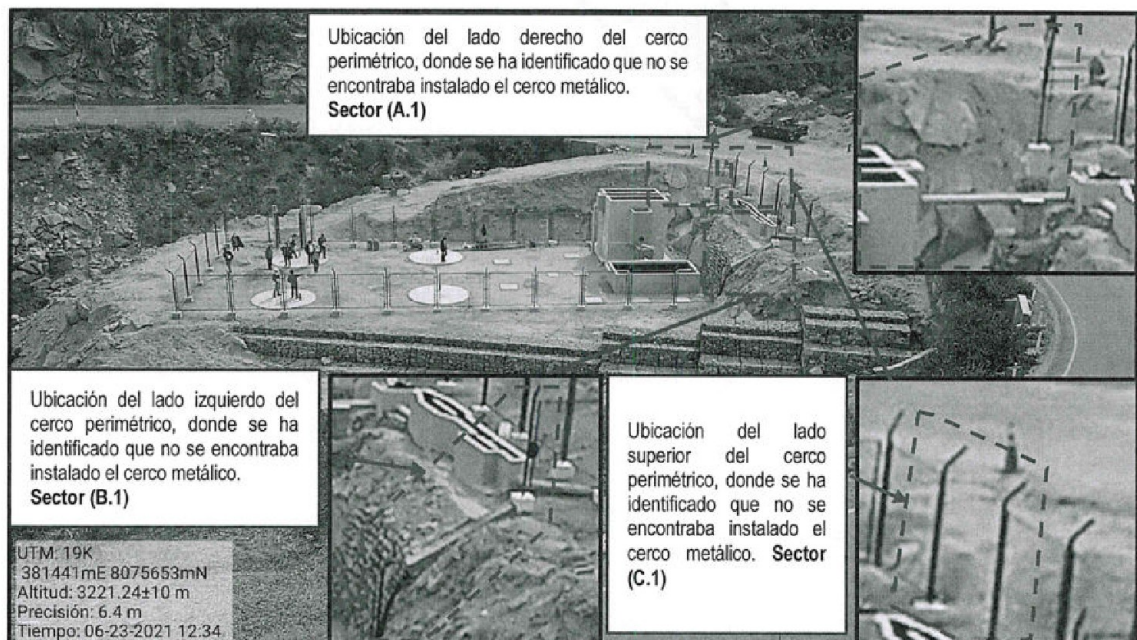
Imagen n.º 13

Imagen donde se Aprecia que, al 23 de Junio de 2021 no se Encontraba Instalado en algunos Sectores el Cerco Metálico.

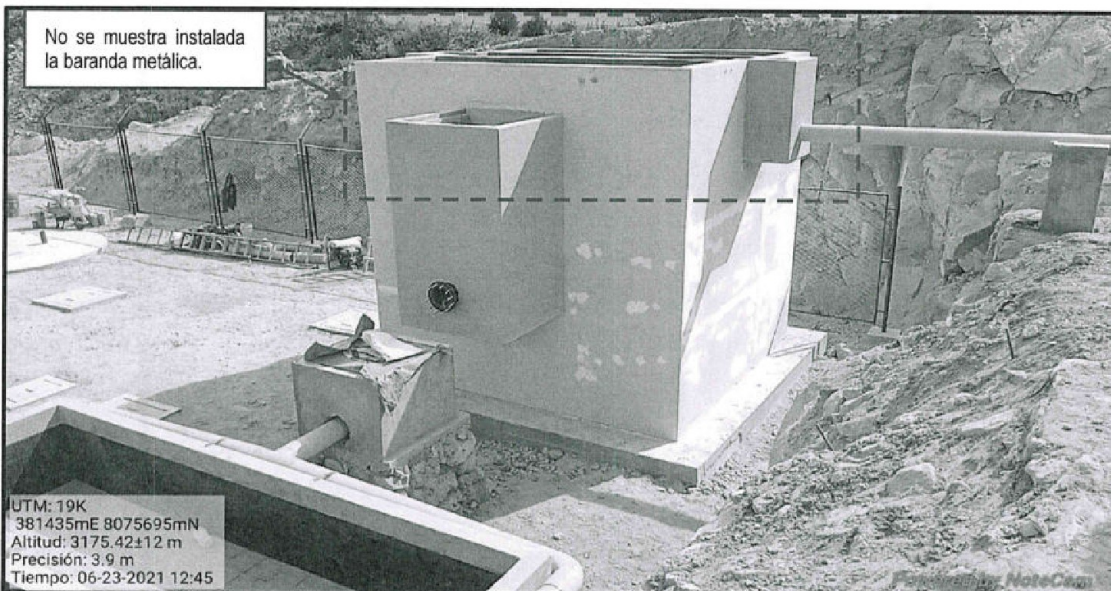
Imagen donde se aprecia que, al 23 de junio de 2021 no se encontraba instalada la Baranda de Tubo en el Tanque Imhof.

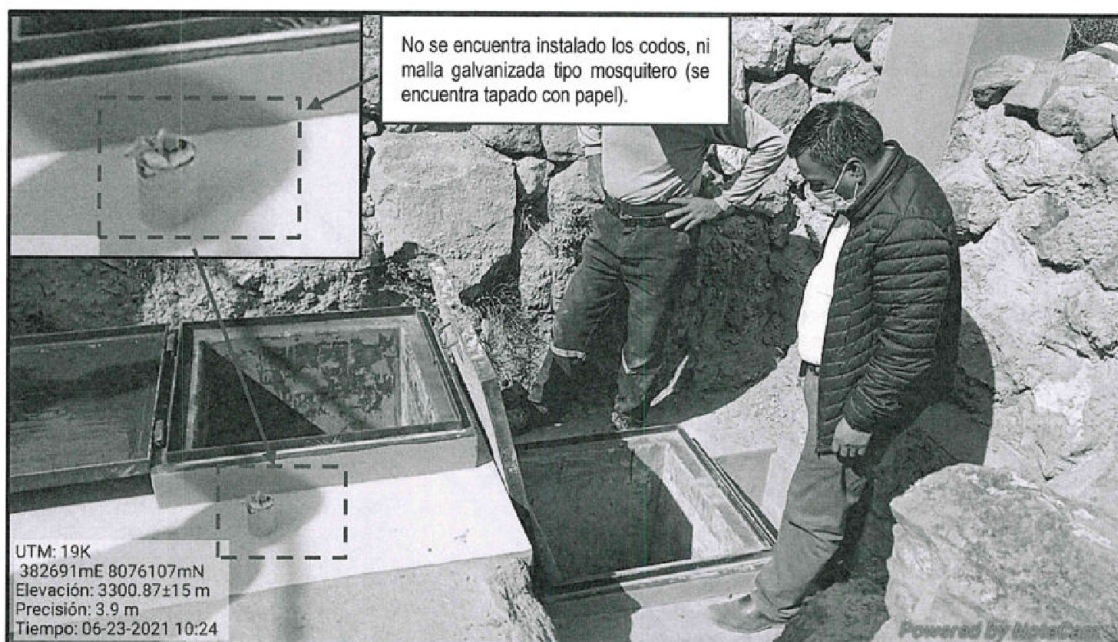
Imagen donde se Aprecia que, al 23 de Junio de 2021 no se Encontraba Instalado los Codos y Rejilla (malla Galvanizada tipo Mosquitero)

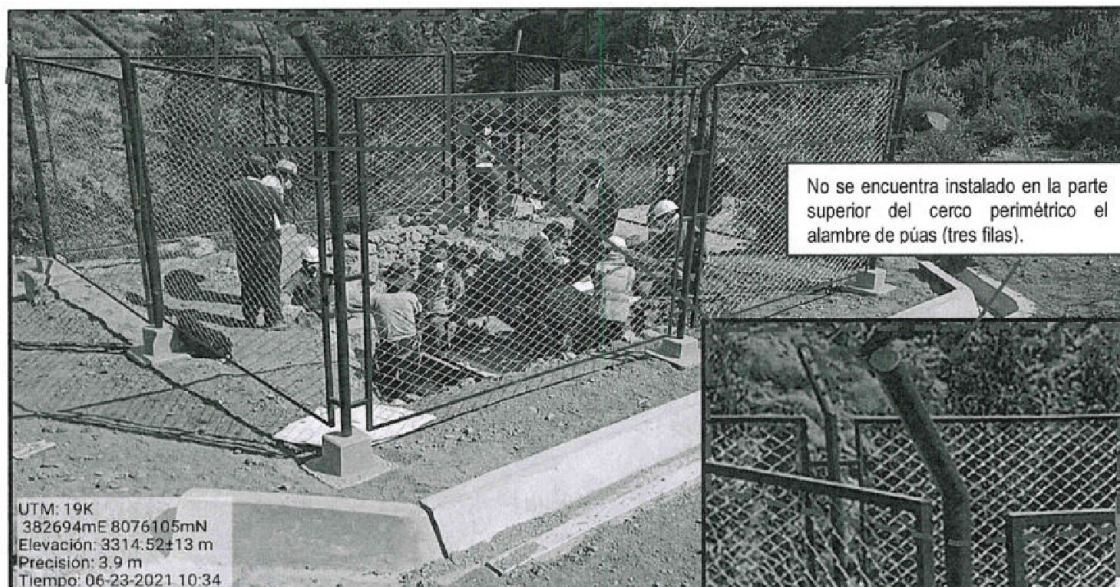
Imagen donde se aprecia que, al 23 de Junio de 2021 no se Encontraba Instalado el Alambre de Púas en el Cerco Perimétrico de la Captación tipo Ladera

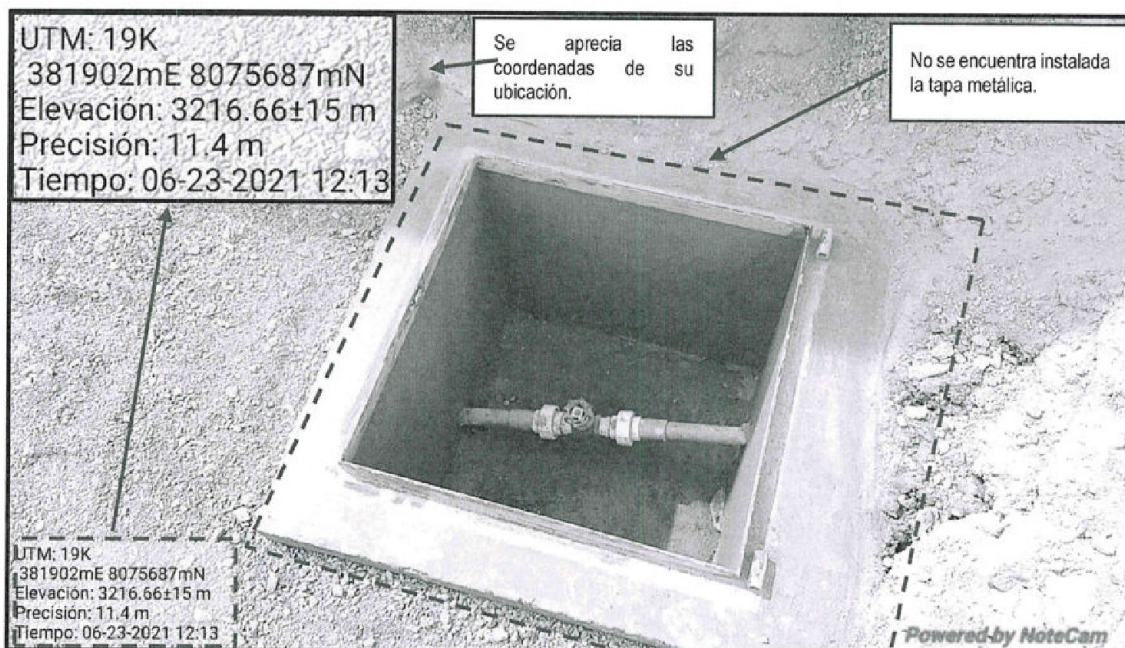
Imagen donde se aprecia que, al 23 de Junio de 2021 no se Encontraba Instalado la Tapa Metálica que era parte el Equipamiento de la Caja de Válvulas de Control

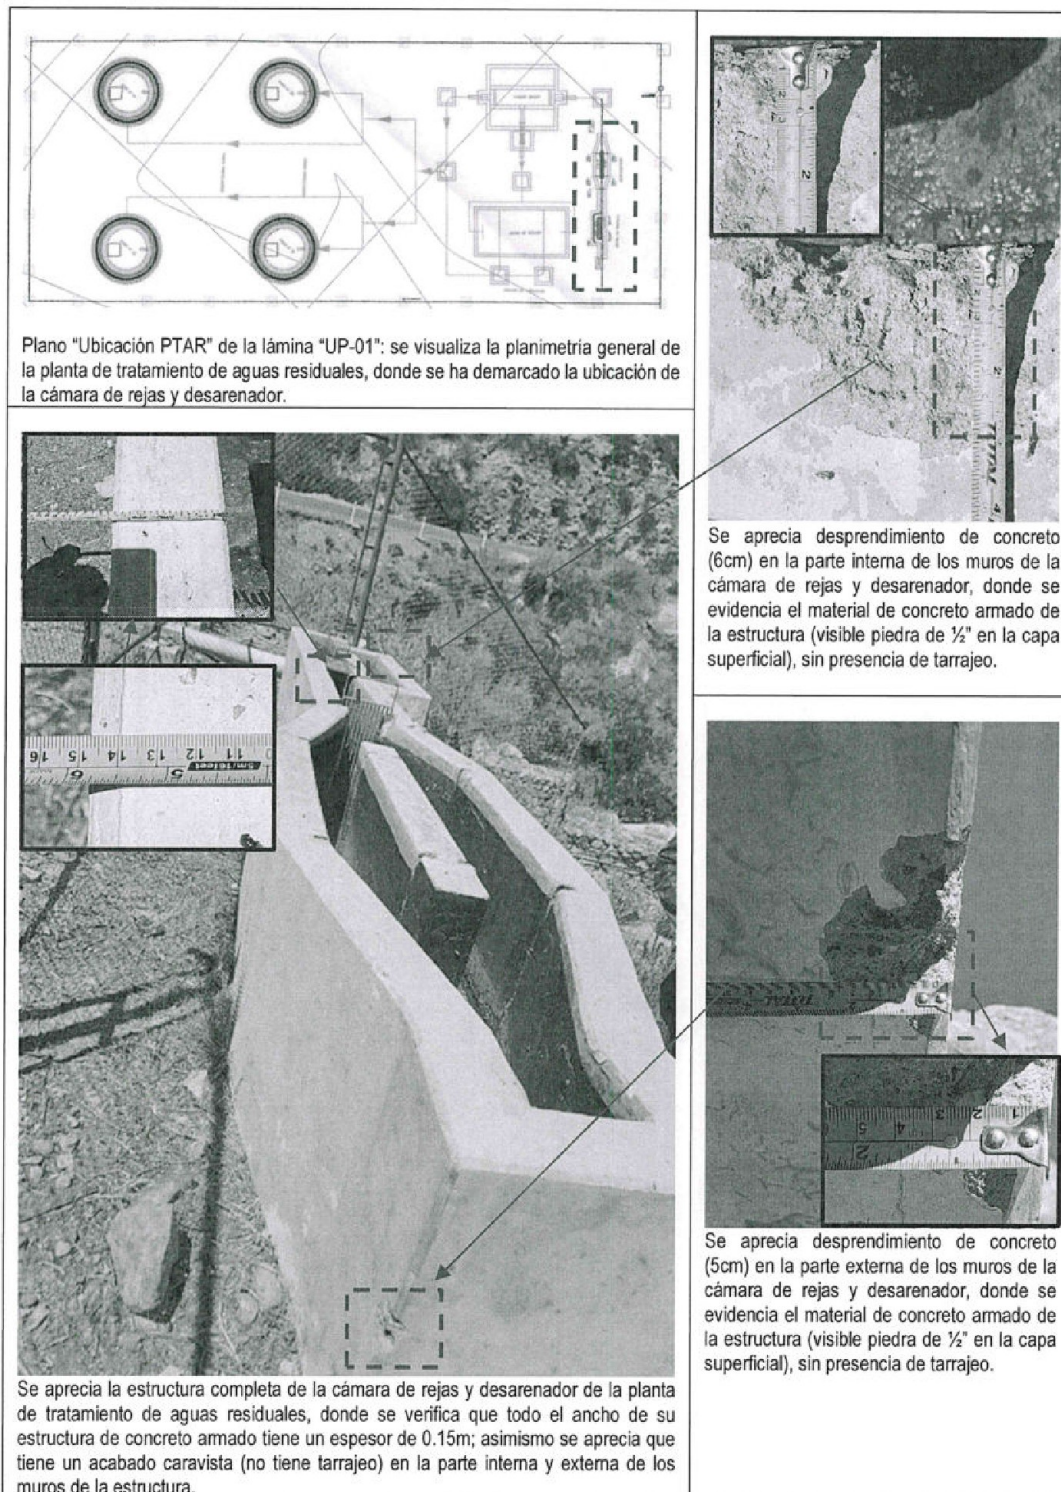
**Cámara de Rejas y Desarenador donde se Evidencia que no Cuenta con Tarrajeo en sus Muros, en su parte Interior y Exterior**

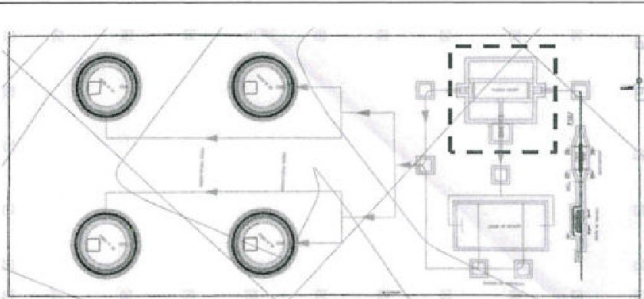
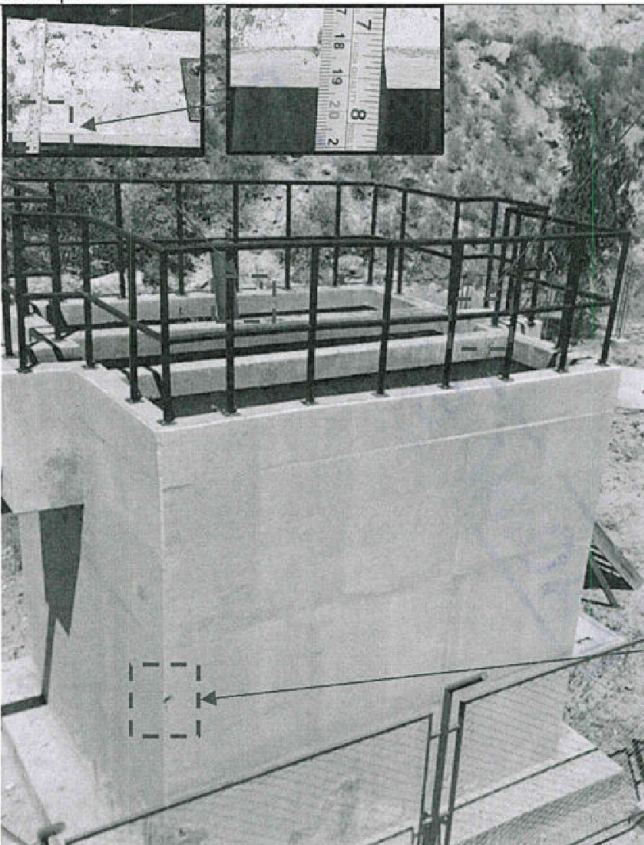
Tanque Imhof donde se Evidencia que no Cuenta con Tarrajeo en sus Muros en la Parte Interior y Exterior, así como en Ambas Caras de la Viga 1 y 2

Se aprecia la estructura completa del tanque Imhof que forma parte de la planta de tratamiento de aguas residuales, donde se verifica que todo el ancho de los muros y vigas de la estructura de concreto armado tiene un espesor de 0.20m; asimismo, se aprecia que tiene un acabado caravista (no tiene tarrajeo) en la parte interna y externa de los muros de la estructura, así como en las vigas 1 y 2 (ambas caras).

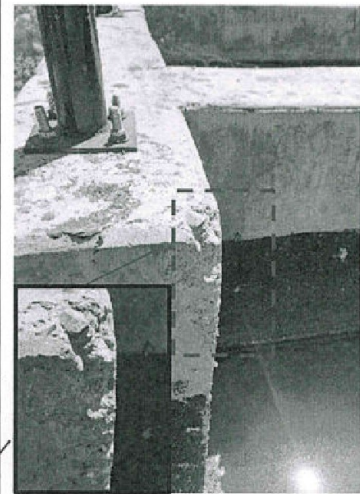
Se aprecia desprendimiento de concreto (3cm aproximadamente) en la parte interna del tanque Imhof, donde se evidencia el material de concreto armado de la estructura (visible piedra de 1/2" en la capa superficial), sin presencia de tarrajeo tanto en parte interna del tanque Imhof como en la viga 1 y 2.

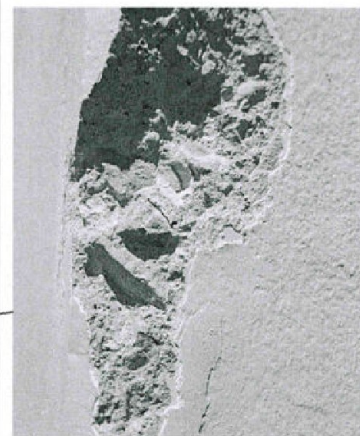
Se aprecia desprendimiento de concreto (5cm aproximadamente) en la parte externa del tanque Imhof, donde se evidencia el material de concreto armado de la estructura (visible piedra de 1/2" en la capa superficial), sin presencia de tarrajeo.

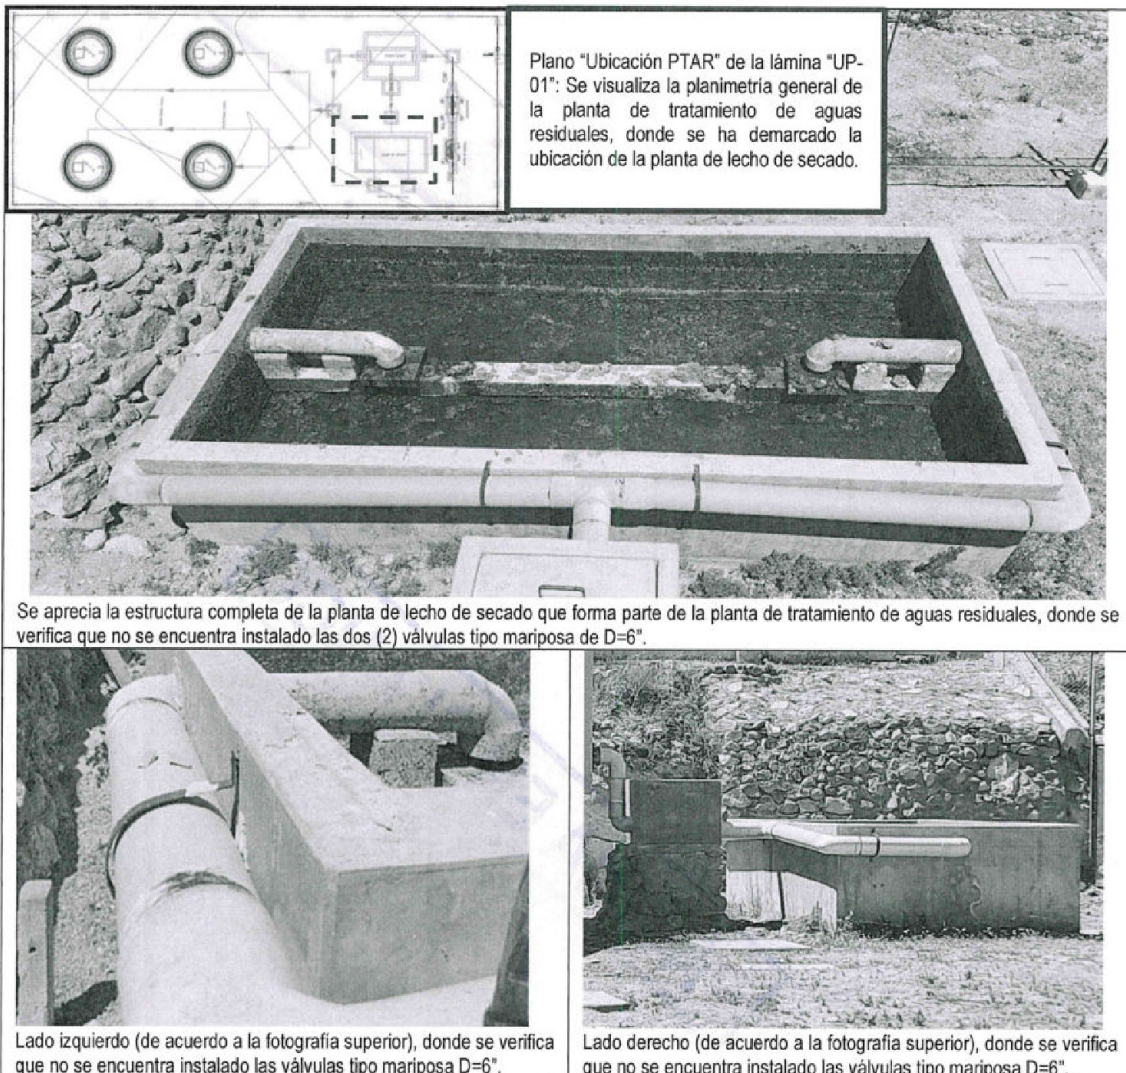
Planta de Lecho de Secado donde se Evidencia que no se Encuentra Instalado las Dos (2) Válvulas tipo Mariposa D=6"

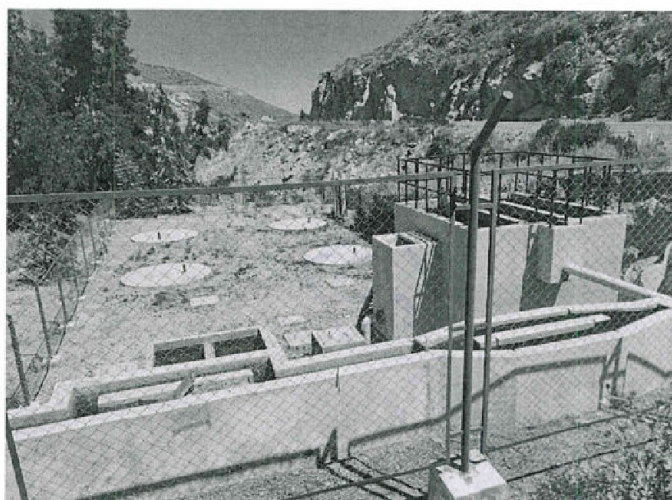
**Cerco Perimétrico donde se Advierte que no se Encuentra Instalado en Todo su Perímetro Superior las Tres (3) Hileras de Alambre de Púas**

Vista de todo el cerco perimétrico que rodea todo el perímetro de la planta de tratamiento de aguas residuales, donde se advierte que no se instalaron las tres (3) hileras de alambre de púas en la parte superior.

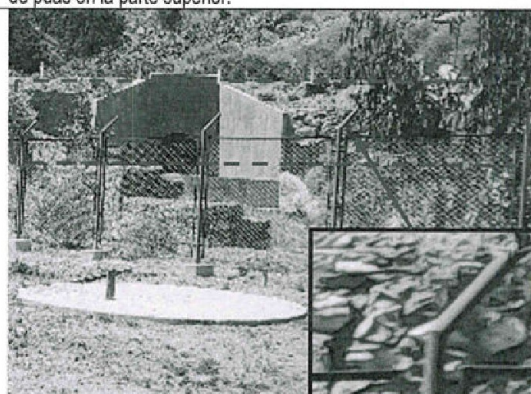
Vista (C), donde se advierte que no se encuentra instalado las tres (3) hileras del alambre de púas en la parte superior del cerco metálico. También se evidencia que no fue instalada antes, ya que no hay presencia con restos de soldadura, anclajes u otra manera en la que pudo ser fijada en cada parante.

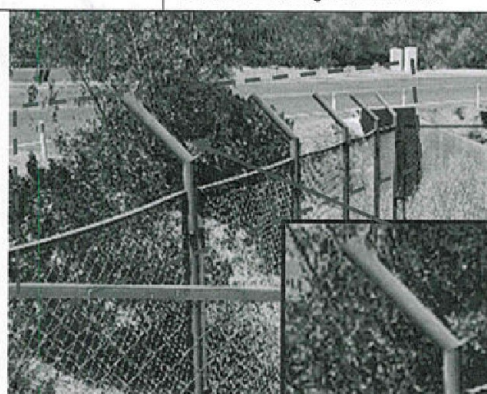
Vista (A), donde se advierte que no se encuentra instalado las tres (3) hileras del alambre de púas en la parte superior del cerco metálico. También se evidencia que no fue instalada antes, ya que no hay presencia con restos de soldadura, anclajes u otra manera en la que pudo ser fijada en cada parante.

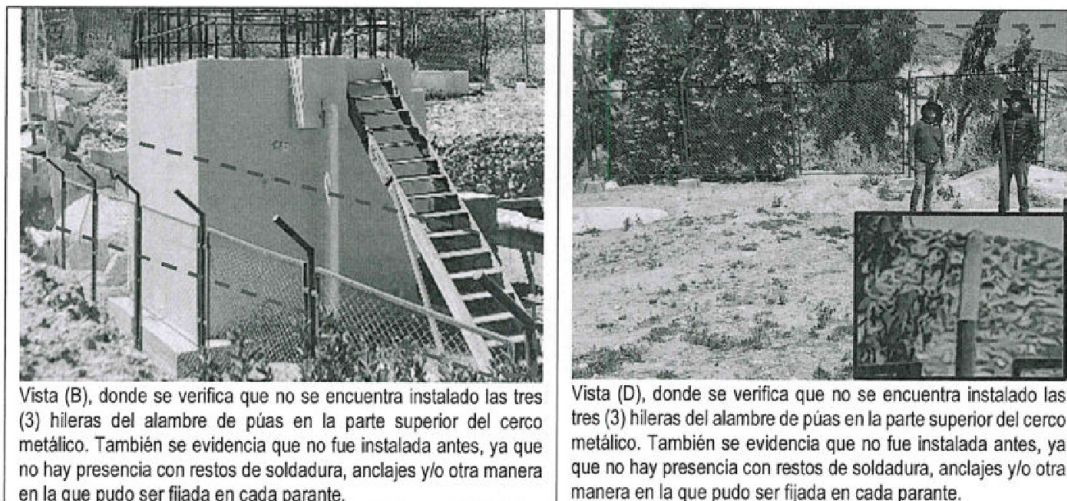
Vista (B) y (D) del Cerco Perimétrico donde se Advierte que no se Encuentra Instalado en Todo su Perímetro Superior las Tres (3) Hileras de Alambre de Púas

Vista (B), donde se verifica que no se encuentra instalado las tres (3) hileras del alambre de púas en la parte superior del cerco metálico. También se evidencia que no fue instalada antes, ya que no hay presencia con restos de soldadura, anclajes y/o otra manera en la que pudo ser fijada en cada parante.
