**INFORME DE ACCIÓN DE OFICIO POSTERIOR  
N° 035-2025-2-0477-AOP**

**PARTIDAS DEFICIENTEMENTE EJECUTADAS EN LA  
OBRA IOARR: "RENOVACIÓN DE PUENTE; REPARACIÓN  
DE VÍAS VECINALES; EN EL RAMAL DE LA VÍA VECINAL  
EL PORVENIR, CON MATERIAL AFIRMADO Y MATERIAL  
FORESTAL MADERABLE, SECTOR EL PORVENIR,  
DISTRITO DE CAMPO VERDE, PROVINCIA CORONEL  
PORTILLO, DEPARTAMENTO UCAYALI - CÓDIGO ÚNICO  
DE INVERSIÓN N.º 2605870".**

**CALLERÍA, 31 DE JULIO DE 2025**

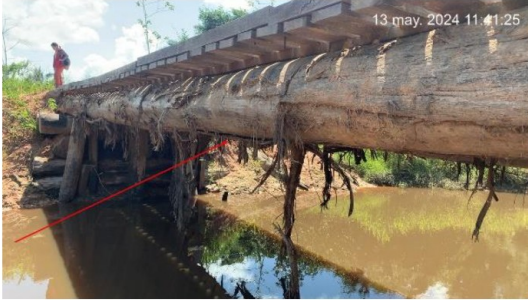
forestales de apoyo, se encuentran perdiendo la corteza superficial, dando a entender que no fueron perfilados antes de ser colocados pese a que este procedimiento se encuentra estipulado en las especificaciones técnicas; situación que puede verse en las siguientes imágenes:

| Imagen n.º 2 | Imagen n.º 3 |
|---|---|
| Se observó el desprendimiento de la corteza de las vigas durmientes de 60 cm de diámetro. | Se observó el desprendimiento de la corteza de los troncos de apoyo. |

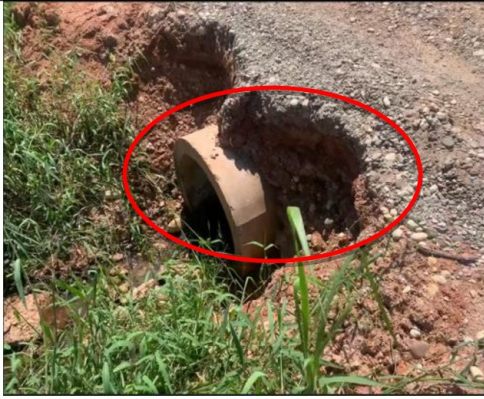
Ahora, en la visita realizada el 13 de mayo de 2024 se observó que los tubos de concreto colocados en las zonas críticas se encuentran colapsados, haciendo que el ancho de la vía se reduzca a casi la mitad y, en otros casos los tubos se encuentran agrietados debido que no logran tolerar la carga vehicular que transita por la vía; lo mencionado puede evidenciarse en las siguientes imágenes:

| Imagen n.º 7 | Imagen n.º 8 |
|---|---|
| Mala conformación del material granular de la vía en zona de alcantarilla. | Tubo de concreto armado colapsado. |

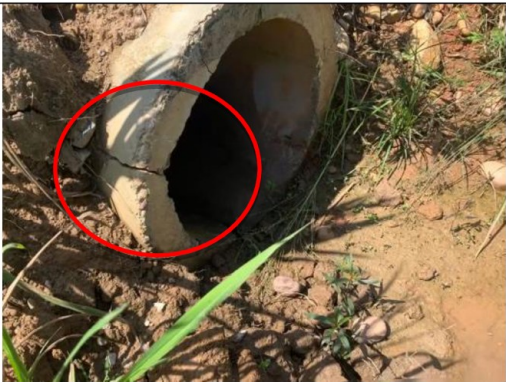
| Imagen n.º 7 | Imagen n.º 8 |
|---|---|
| Tubo de Concreto armado agrietado. | Tubo de concreto armado agrietado. |

En consecuencia, en el informe técnico n.º 002-2024/REFT de 20 de mayo de 2024, se concluye que dentro de las valorizaciones no se adjuntaron diseños de mezclas de concreto para su fabricación ni ensayos de compresión de concreto para verificar su resistencia antes de ser colocados, tal y como lo establece la Norma E.060 Concreto Armado, que señala:
