**INFORME DE ACCIÓN DE OFICIO POSTERIOR  
N° 010-2025-2-2681-AOP**

**DESLIZAMIENTO DE TALUD, FISURAS Y RAJADURAS EN  
LA OBRA: “MEJORAMIENTO DEL SERVICIO DE  
TRANSITABILIDAD VEHICULAR Y PEATONAL DEL JR.  
JESÚS VENEGAS CUADRA 1-2, JR CAMPANARIO CUADRA  
1-2, JR MALPARTIDA CUADRA 1, 2 Y 3, JR BELAUNDE  
TERRY CUADRA 1 Y JR TUMBES CUADRA 1, DEL DISTRITO  
DE CHINCHEROS, PROVINCIA DE CHINCHEROS –  
APURÍMAC” (III ETAPA)**

**CHINCHEROS, 10 DE ABRIL DE 2025**

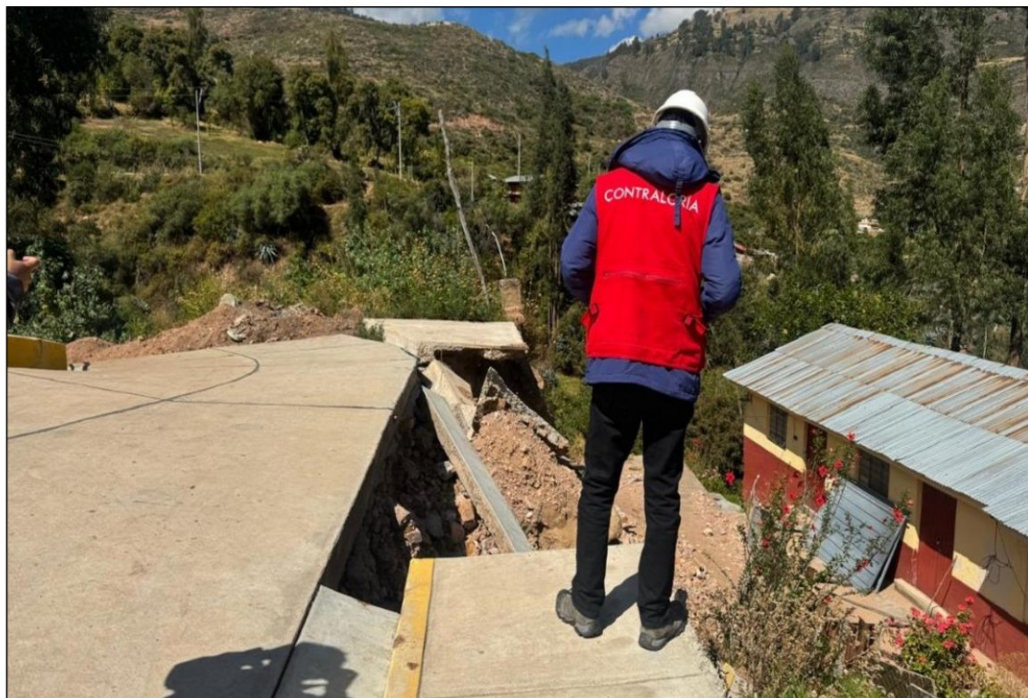
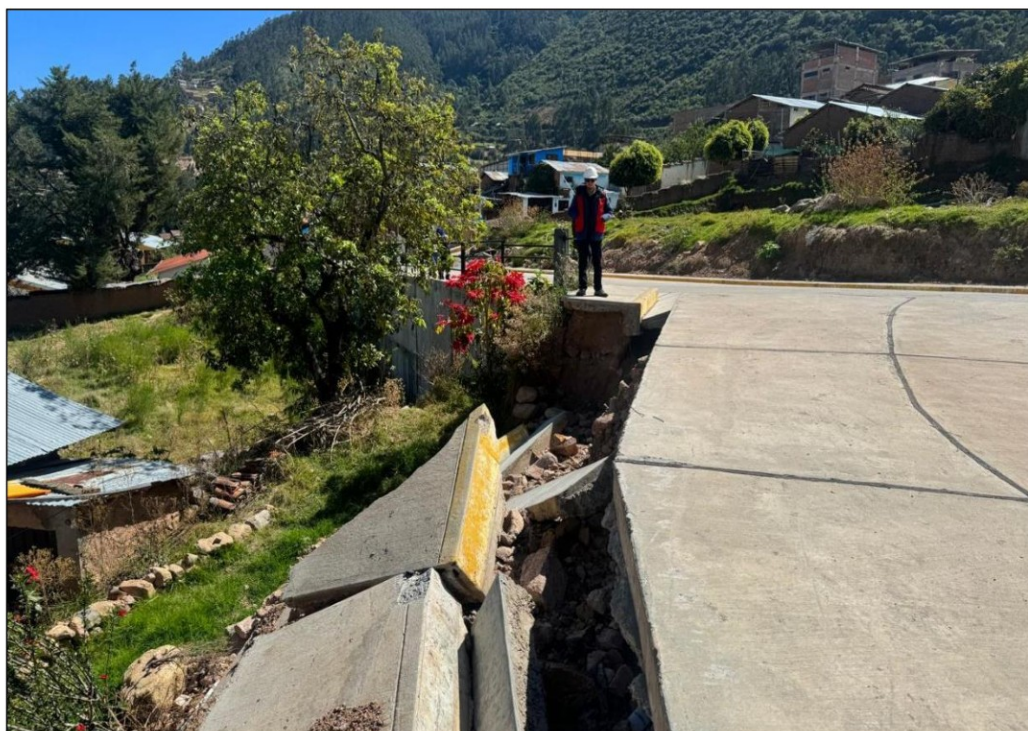
**Imagen n.os. 1 y 2**

**Deslizamiento de talud (muro rústico, estructura de vereda y cuneta) de nueve (9) metros de longitud aproximadamente, ubicado en el Jirón siete.**

De las imágenes precedentes, se observa el deslizamiento de talud inferior, conformado por un muro rústico, estructura de vereda y estructura de cuneta; situación que podría generar el riesgo de accidentes en el tránsito vehicular, de transeúntes y animales por la zona afectada, además de ocasionar un riesgo a la integridad física de las personas que acceden y/o habitan en la vivienda ubicada a tres (3) metros de la parte inferior del muro (pie de talud); en relación a ello, el literal a) del artículo 5° de la Norma G.10 Generalidades Básicas del Reglamento Nacional de Edificaciones, señala que las habilitaciones urbanas y edificaciones deben proyectarse y construirse, satisfaciendo las condiciones que garanticen la permanencia y la estabilidad de sus estructuras.

Aunando a ello, se advierte que actualmente la obra no cuenta con las medidas de seguridad y señalización preventiva, que puedan evitar el riesgo de la ocurrencia de accidentes por la zona afectada.

La situación expuesta, afecta la adecuada transitabilidad peatonal en el tramo de vereda deslizado y del mismo modo pone en riesgo la integridad física de los transeúntes.

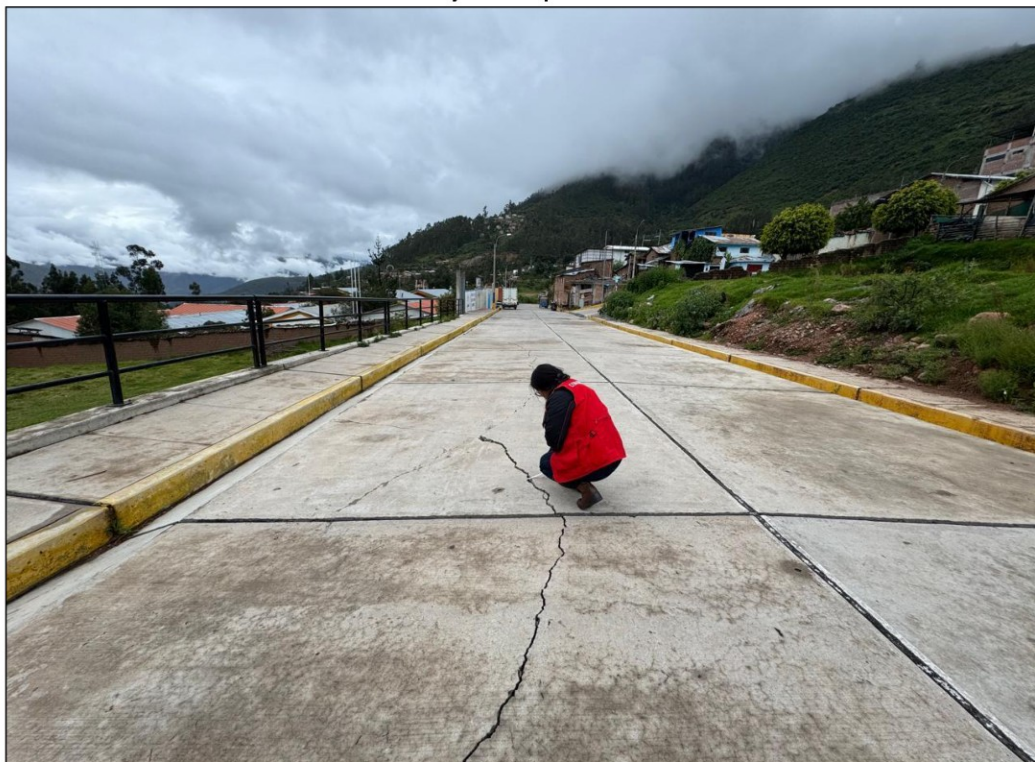
**Imagen n.º 3**

**Se identificó la presencia de grietas a lo largo de 25.80 metros en el pavimento de la cuadra tres (3) de jirón Malpartida.**

Al respecto, los hechos identificados conllevarían a que el pavimento no pueda transferir de forma uniforme las cargas aplicadas en su sección, aunado a ello, se advierte que estas rajaduras podrían permitir el ingreso de agua, generando posteriormente un posible asentamiento de los paños y/o generando fuerzas de empuje sobre el muro de contención, afectando la vida útil de la estructura de dicho pavimento y el muro de contención, así como también, pueden generar fisuras no controladas afectando la calidad y durabilidad del pavimento.

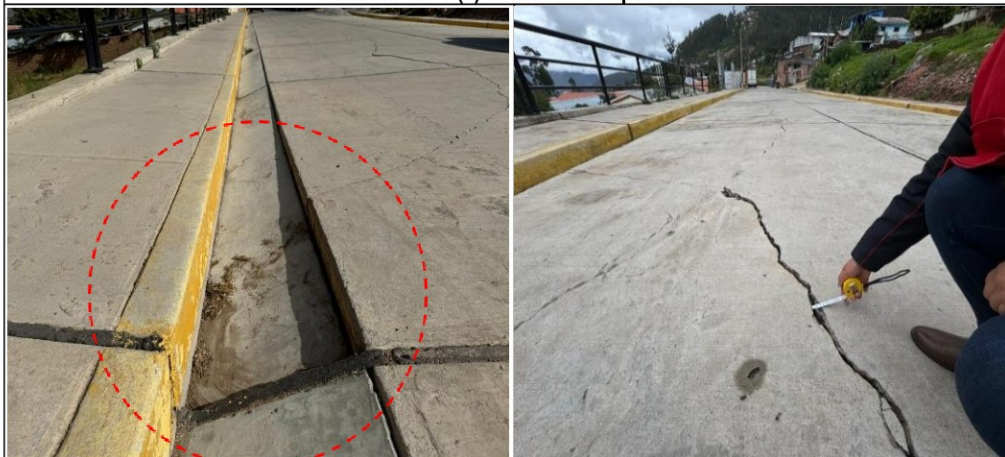
**Imágenes n.os 4 y 5**

**Imagen 4:** Se observa el asentamiento de un tramo de la cuneta en 10 cm aproximadamente.

**Imagen 5:** Se observa grietas de hasta 1 cm de ancho en el pavimento construido.

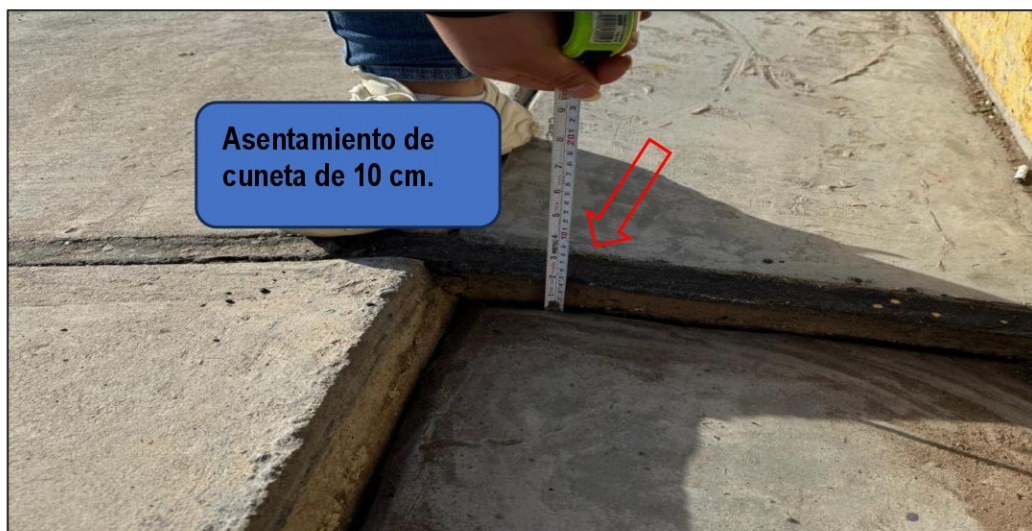
**Imagen n.º 6**

Por otro lado, de la inspección física realizada a la obra el 20 de febrero de 2025, se observa el asentamiento de la cuneta que genera la pérdida de pendiente mínima, lo cual no permite un funcionamiento adecuado del sistema de evacuación pluvial, lo que podría afectar a las estructuras de pavimento, cuneta y muro de contención, tal como se muestra en la siguiente imagen:

**Se evidencia asentamiento de cuneta de 10 cm.**

Tal como se muestra en la imagen precedente, el asentamiento de la cuneta ha originado que la superficie acabada del pavimento no sea uniforme mostrando una irregularidad; al respecto, en el literal a) del numeral 3.5.6 En los Pavimentos de Concreto Hidráulico terminados, de la Norma Técnica CE.010 Pavimentos Urbanos del Reglamento Nacional de Edificaciones se señala: “a) La superficie acabada no podrá presentar irregularidades mayores de tres milímetros (3mm) (...); es así que, se registra que la irregularidad (asentamiento) presentada en la Obra es de 10 cm, por lo cual excedería los 3mm máximos permitidos, incumpliendo la normativa antes señalada.

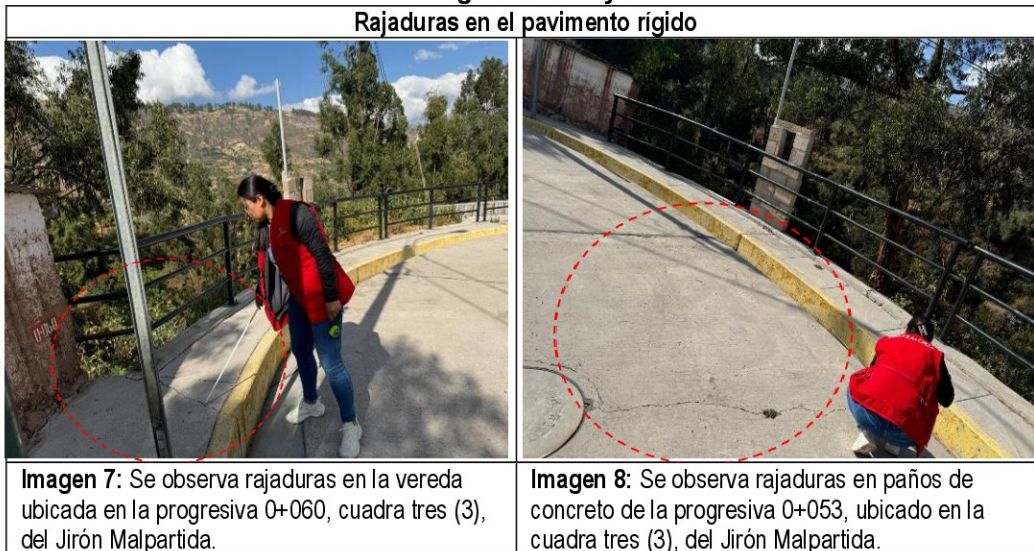
**Imágenes n.ºs 7 y 8**  
**Rajaduras en el pavimento rígido**

**Imagen 7:** Se observa rajaduras en la vereda ubicada en la progresiva 0+060, cuadra tres (3), del Jirón Malpartida.

**Imagen 8:** Se observa rajaduras en paños de concreto de la progresiva 0+053, ubicado en la cuadra tres (3), del Jirón Malpartida.

De las imágenes precedentes, se advierte la presencia de rajaduras en la estructura del pavimento rígido y vereda, al respecto, el artículo 9, de la Norma GE.030 Calidad de la Construcción del Reglamento Nacional de Edificaciones que estipula: “El constructor ejecutará los procesos constructivos comprendidos en la obra, bajo indicadores de resultados de calidad, para demostrar el cumplimiento de su compromiso contractual (...)”.

Por lo tanto, debido a las grietas y rajaduras identificadas en paños de concreto, vereda y cuneta, las estructuras estarían expuestas a futuros procesos de filtración de agua ante lluvias estacionales y, por consecuencia, posibles asentamientos de las estructuras.
