**INFORME DE ACCIÓN DE OFICIO POSTERIOR  
N° 009-2025-OCI/2940-AOP**

**“VERIFICACIÓN DE PARTIDAS EJECUTADAS DE LA OBRA:  
MEJORAMIENTO DE LA INFRAESTRUCTURA DE AGUA  
POTABLE EN LOS CASERÍOS DE INDOAMÉRICA, JERICÓ,  
VILLA MERCEDES, MONTE SINAI, EL TRIUNFO Y ANDRÉS  
AVELINO CÁCERES DE 6 LOCALIDADES DEL DISTRITO DE  
HONORIA - PROVINCIA DE PUERTO INCA -  
DEPARTAMENTO DE HUÁNUCO” - PRIMERA ETAPA**

**PERIODO DE EVALUACIÓN:  
17 DE MARZO AL 28 DE MARZO DE 2025**

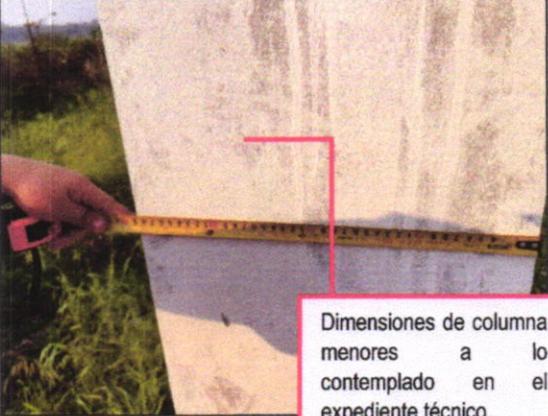
<p><b>Columna-C-1</b></p>	<p><b>Caserio El Triunfo</b> columna C-1 con dimensiones de 0.39x0.39m</p>

<p>Dimensiones de columna menores a lo contemplado en el expediente técnico.</p>

04.05.03.04	Curado de concreto con curador tipo membrana	m2	95,36	227,91	En los planos y metrados a nivel estructural las columnas debieron ser de 0,40x0,40m la comisión de control evidencio columnas de 0,39x0,39m.
<b>04.05.04</b>	<b>Vigas</b>

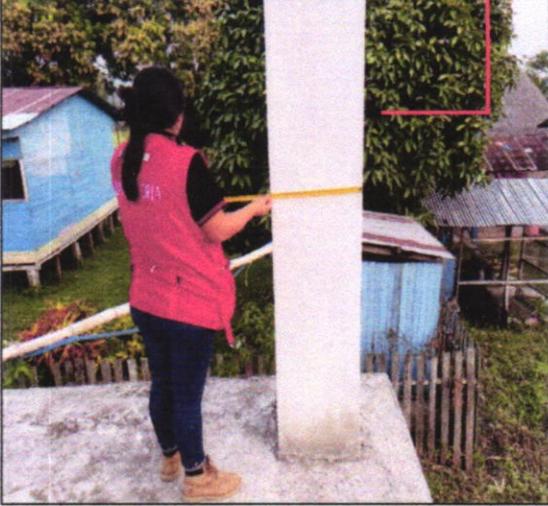
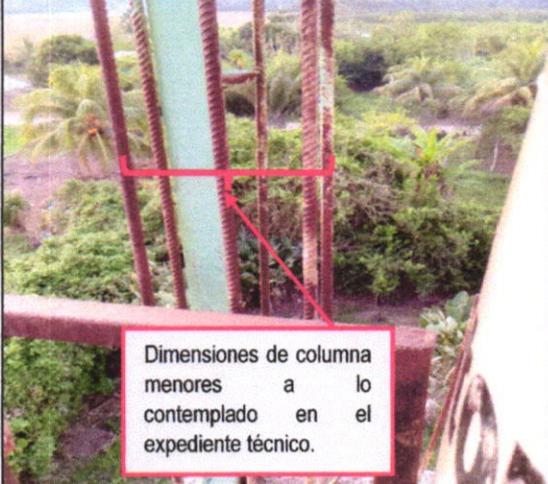
<p><b>C1</b></p> <p>Ø 5/8" @ 0.20</p>	<p><b>Caserio Monte Sinai:</b> Columna C-1 con dimensiones de 0.37x0.37 m</p>

<p>El acero en cada columna es de 8 unidades de 5/8"</p>

<p>Dimensiones de columna menores a lo contemplado en el expediente técnico.</p>
06.05.03 COLUMNAS																																																																														
06.05.03.01	ENCOPADO Y DESENCOFRADO	m <sup>2</sup>				185.20																																																																								
ENCOPADO DE COLUMNAS																																																																														
C-1-TOTAL		4.00	1.00	1.75	13.70	95.00																																																																								
DESENCOFRADO DE COLUMNAS																																																																														
C-1-TOTAL		4.00	1.00	1.03	13.70	95.02																																																																								
06.05.03.02 CONCRETO F'c=210 KG/CM2 EN COLUMNAS		m <sup>3</sup>				18.05																																																																								
C-1-TOTAL		4.00	1.00	0.40	0.40	15.30																																																																								
06.05.03.03 ACEPO DE FIERRO F'1=4.200 KG/CM2		lg	Vente de Hoja de Moldeado de Acero			0.00																																																																								
06.05.03.04 CURADO DE CONCRETO CON CURADOR TIPO MEMBRANA		m <sup>2</sup>				95.36																																																																								
C-1-TOTAL		4.00	1.00	1.00	14.30	95.36																																																																								
<p><b>Descripcion:</b> En el expediente tecnico de obra la partida 06.05.03.02 concreto f'c=210 kg/cm2 la columna C-1 presenta dimensiones de 0.4x0.4m, sin embargo ello discrepa con las medidas que se verifico en la inspeccion fisica ya que las dimensiones son inferiores.</p>

05.05.03.04	Curado de concreto con curador tipo membrana	m2	95,36	227,91	En los planos y metrados a nivel estructural las columnas debieron ser de 0,40x0,40m la comisión de control evidencio columnas de 0,37x0,37m.
<b>05.05.04</b>	<b>Vigas</b>

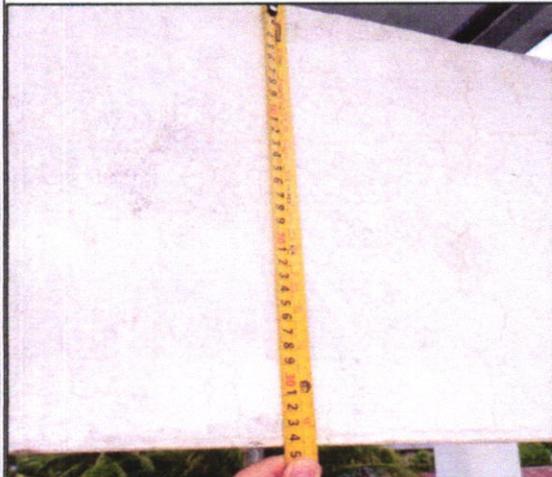
<p>F° 3*Ø5/8" + 4*Ø5/8" Est. Ø3/8", 1@0.05; 3@0.10; 5@0.15 Rsto@0.20 A/S</p> <p><b>Viga de Amarre Momento (+)</b> Esc. 1:25</p> </div>	<p><b>Casero El Triunfo</b> Viga de amarre con dimension de peralte de 0.34m</p>

04.05.04.04	Curado de concreto con curador tipo membrana	m2	53,24	127,24	En los planos y metrados a nivel estructural las vigas debieron ser de 0,25x0,45m la comisión de control evidencio columnas de 0,20x0,34m y 0,20x0,37m.
<b>04.10</b>	<b>Carpintería metálica</b>

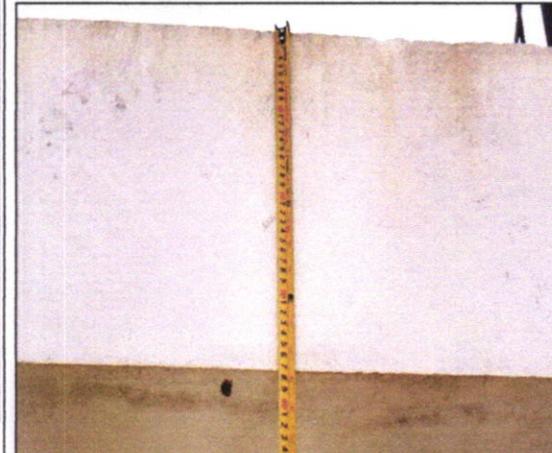
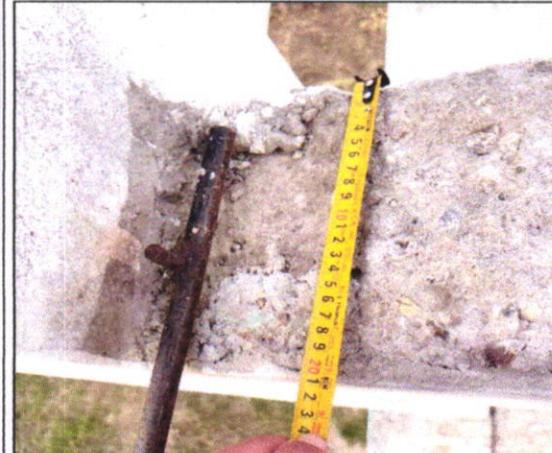
<p><b>Casero Monte Sinai</b> Viga de amarre con dimension de peralte de 0.37m x 0.34m</p>

<p>Viga de amarre con ancho de 0.20x0.34m</p>

05.05.04.01	Encofrado y desencofrado	m2	106,26	6 070,63	
05.05.04.02	Concreto en vigas f'c=210 kg/cm2	m3	5,26	2 277,00	En los planos y metrados a nivel estructural las vigas debieron ser de 0,25x0,45m la

05.05.04.03	Acero de refuerzo fy=4,200 kg/cm2	Kg	931,48	6 678,71	comisión de control evidencio columnas de 0,20x0,34m y 0,20x0,37m.
05.05.04.04	Curado de concreto con curador tipo membrana	m2	53,24	127,24	
<b>05.10</b>	<b>Carpintería metálica</b>

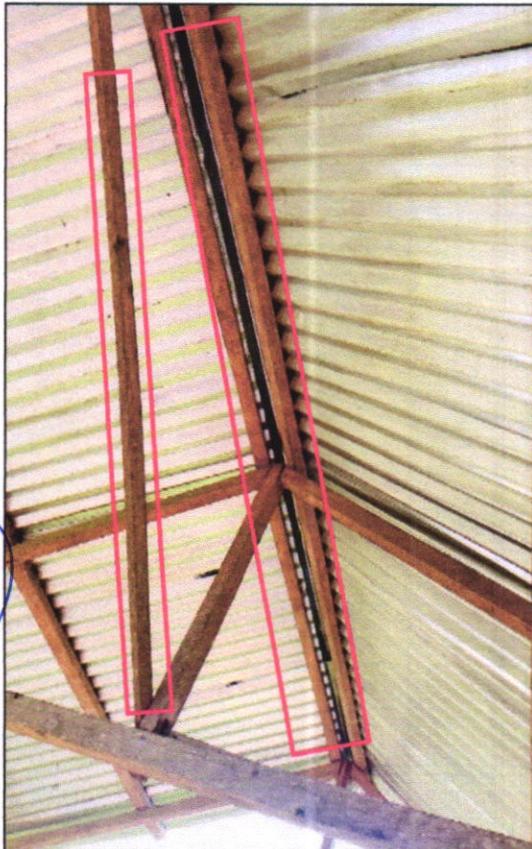
**Caserio Monte Sinai:**  
Estructura de madera para techo de 2"x2".

**Descripción:** En el expediente tecnico de obra la partida estructura para techo en cobertura de tubo cuadrado de fierro de 2"x2" , sin embargo ello discrepa con lo verificado en la inspeccion fisica ya que son de madera.

04.10.04	Estructura metálica para techo en coberturas tubo cuadrado de 2"x2"	m	40,00	2 809,60	La estructura es de madera, sin embargo, en expediente técnico precisa que deben de ser de metal (tubo cuadrado de 2"x2")

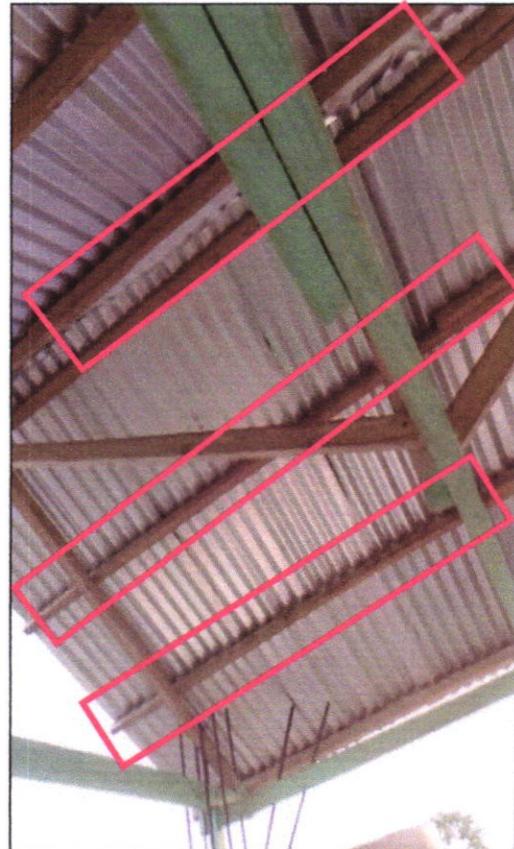
**Caserio El Triunfo:**  
Estructura de madera para techo de 2"x2".

05.10.04	Estructura metálica para techo en coberturas Tubo cuadrado de 2"x2"	m	40,00	2 809,60	La estructura es de madera, sin embargo, en expediente técnico precisa que deben de ser de metal (tubo cuadrado de 2"x2")

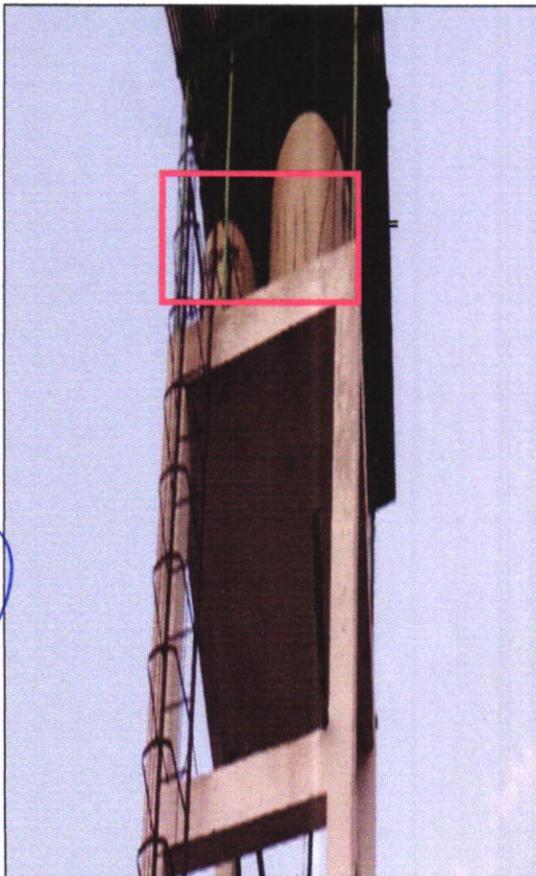
**Caserio Monte Sinai: Baranda de madera de 2"x2".**

**Descripcion:** En el expediente tecnico de obra la partida baranda metalica de tubo cuadrado de 2"x2", no se evidencio en la inspeccion fisica ya que no se detalla donde se debe colocar sin embargo en el centro poblado el triunfo en el ultimo nivel se tiene barandas de madera.

04.10.05	Baranda metálica de tubo cuadrado de 2"x2"	m	18,50	1 227,85	La baranda es de madera, sin embargo, en expediente técnico precisa que deben de ser de metal (tubo cuadrado de 2"x2")
<b>04.15</b>	<b>Tanque elevado</b>

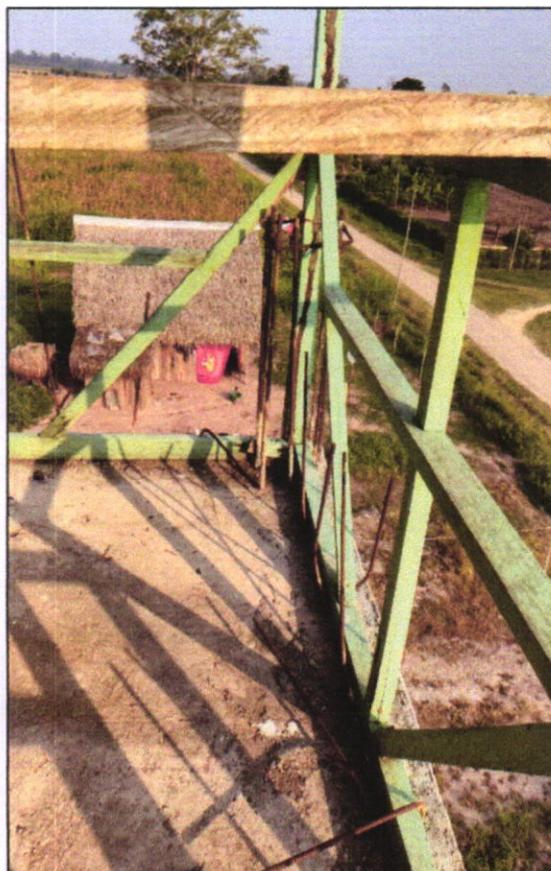
**Caserio El Triunfo: Baranda de madera de 2"x2".**

05.10.05	Baranda metálica de tubo cuadrado de 2"x2"	m	18,50	1 227,85	La baranda es de madera, sin embargo, en expediente técnico precisa que deben de ser de metal (tubo cuadrado de 2"x2")
<b>05.15</b>	<b>Tanque elevado</b>

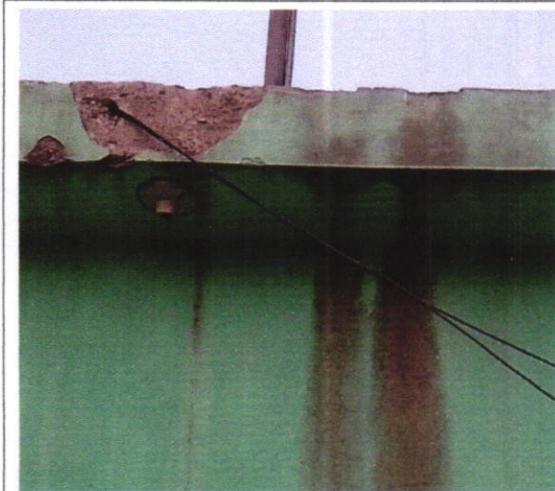
**Descripción:** desprendimiento de tarrajeo y punto de salida en techo sin luminaria.

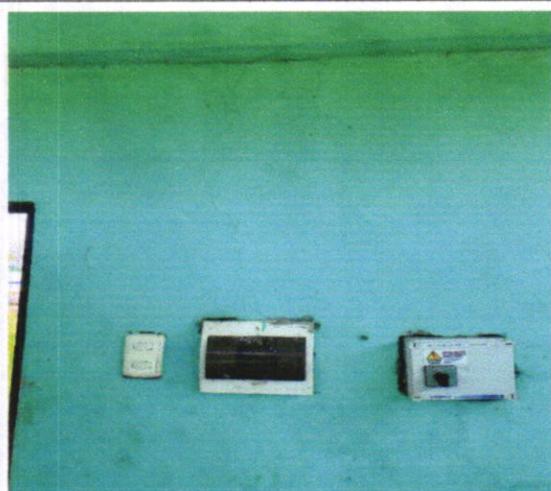
**Descripción:** fisura en pared interior de la caseta de bombeo

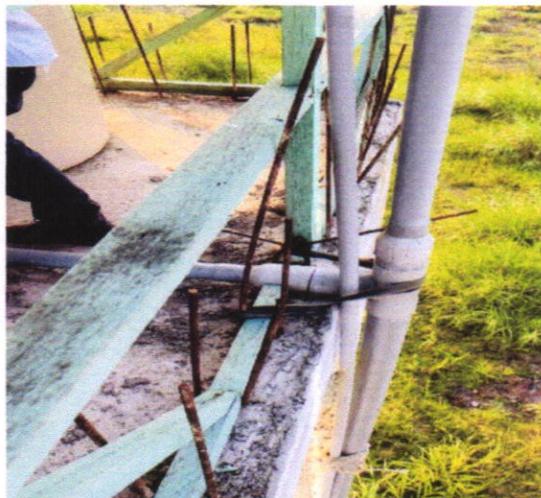
**Descripción:** tuberías de impulsión y aducción anclado con jebes a la infraestructura

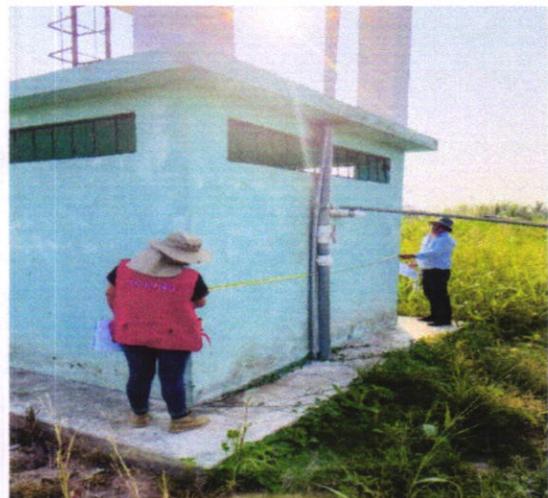
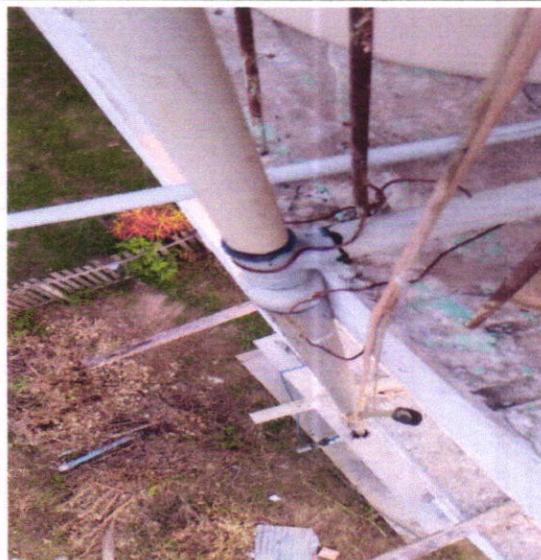
**Descripción:** Tuberías de impulsión y aducción sin accesorios

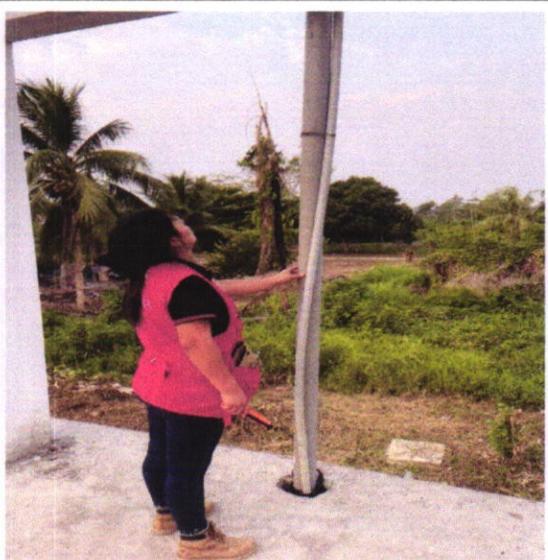
**Descripción:** tuberías de impulsión y aducción anclado con alambre a la infraestructura

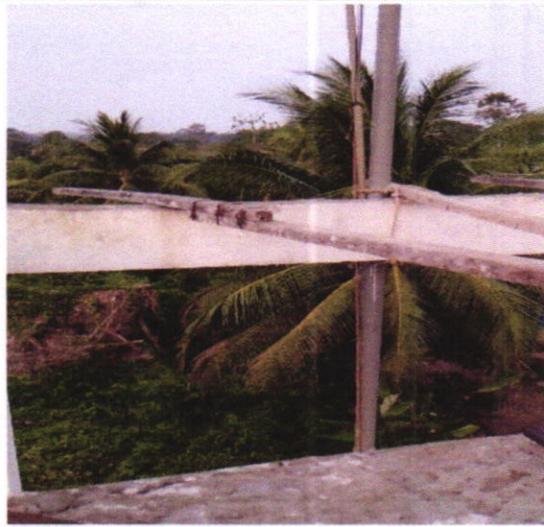
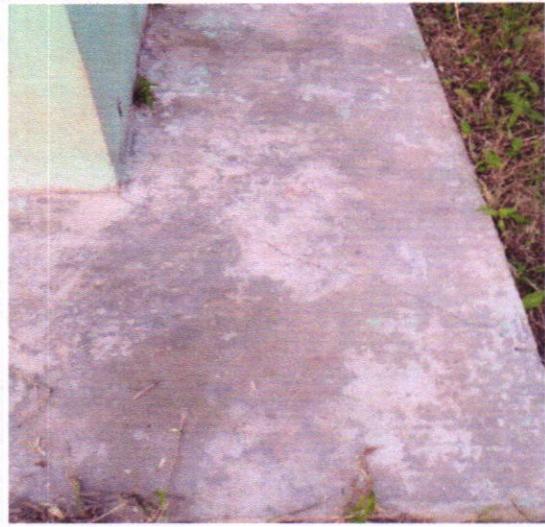
<b>Descripción:</b> tuberías con sujeción de soga a la viga peraltada.	<b>Descripción:</b> veredas con presencia de fisuras de dimensiones de 0.58x0.78 m
