INFORME DE ACCIÓN DE OFICIO POSTERIOR
N° 029-2025-OCI/5348-AOP

**RECEPCIÓN Y LIQUIDACIÓN DEL CONTRATO DE LA
EJECUCIÓN DE LA OBRA: "RECUPERACIÓN DEL ÁREA
DEGRADADA POR RESIDUOS SÓLIDOS Y HABILITACIÓN
DE CELDA TRANSITORIA EN LA LOCALIDAD DE
GOYLLARISQUIZGA DEL DISTRITO DE GOYLLARISQUIZGA
- PROVINCIA DE DANIEL ALCIDES CARRIÓN -
DEPARTAMENTO DE PASCO" CON CUI N° 2508574"**

PASCO, 31 DE OCTUBRE DE 2025

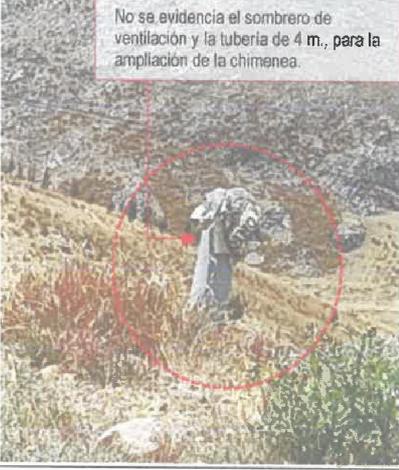
<p>No se evidencia el sombrero de ventilación y la tubería de 4 m., para la ampliación de la chimenea.</p>

<p>Inexistencia de trabajos de colocación de sombrero de ventilación y ampliación de tubería de 4 m.</p>
<p>Descripción: En las fotografías se evidencia que no se realizaron los trabajos de ampliación de las cuatro (4) chimeneas y su colocación de los sombreros de ventilación.</p>	
Fotografía n.º 3	Fotografía n.º 4

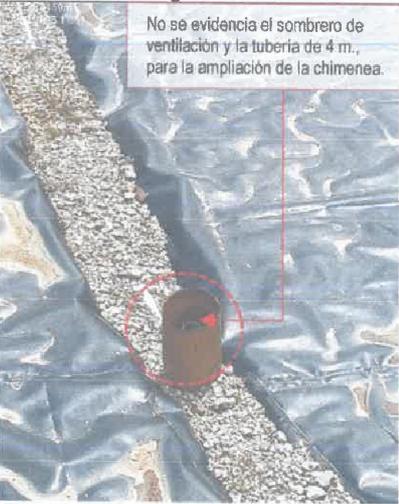
<p>No se evidencia el sombrero de ventilación y la tubería de 4 m., para la ampliación de la chimenea.</p>

<p>Inexistencia de trabajos de colocación de sombrero de ventilación y ampliación de tubería de 4 m.</p>
<p>Descripción: En las fotografías se evidencia que no se realizaron los trabajos de ampliación de las cuatro (4) chimeneas y su colocación de los sombreros de ventilación.</p>

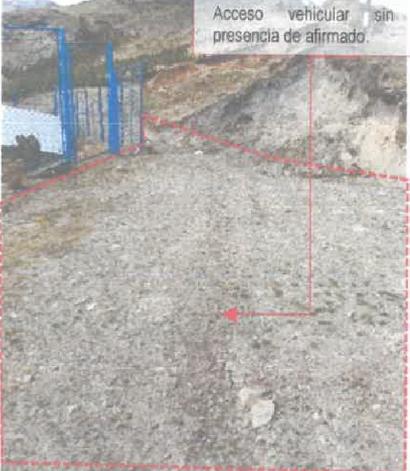
<p>Fotografía n.º 5</p>

<p>Acceso vehicular sin presencia de afirmado.</p>	<p>Fotografía n.º 6</p>

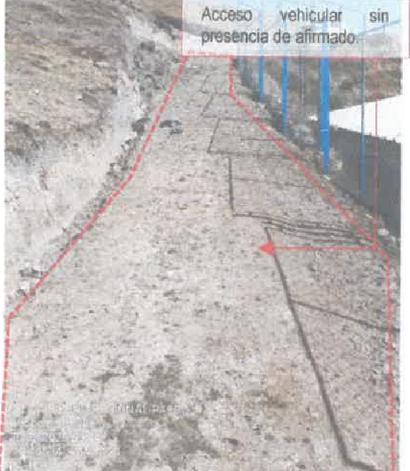
<p>Acceso vehicular sin presencia de afirmado.</p>
<p>Descripción: En las fotografías se aprecia que la calzada del acceso vehicular, no presenta material de afirmado con e=15 cm.</p>	
<p>Fotografía n.º 7</p>

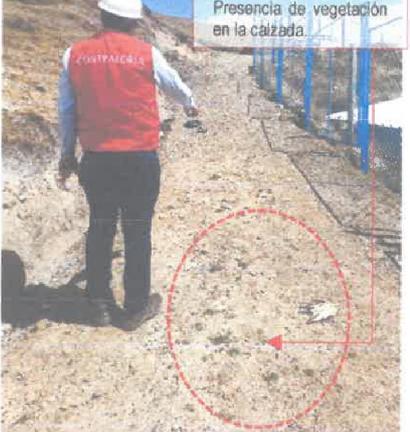
<p>Presencia de vegetación en la calzada.</p>	<p>Fotografía n.º 8</p>

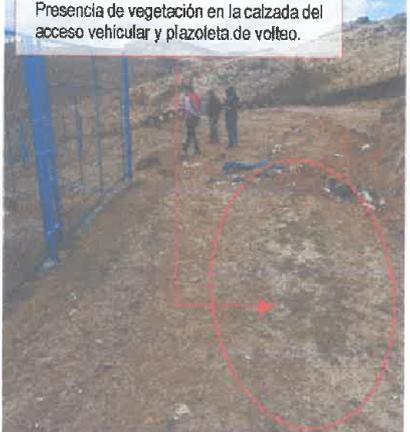
<p>Presencia de vegetación en la calzada del acceso vehicular y plazoleta de volteo.</p>
<p>Descripción: En las fotografías se aprecia vegetación en la calzada del acceso vehicular de 84 m. de longitud, y plazoleta de volteo, no evidenciándose la colocación de material de afirmado con e=15 cm.</p>	
<p>Fotografía n.º 9</p>

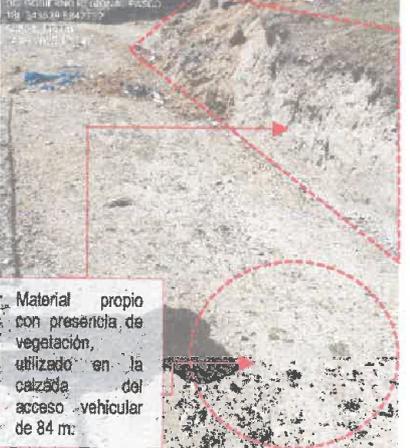
<p>Material propio con presencia de vegetación, utilizado en la calzada del acceso vehicular de 84 m.</p>	<p>Fotografía n.º 10</p>

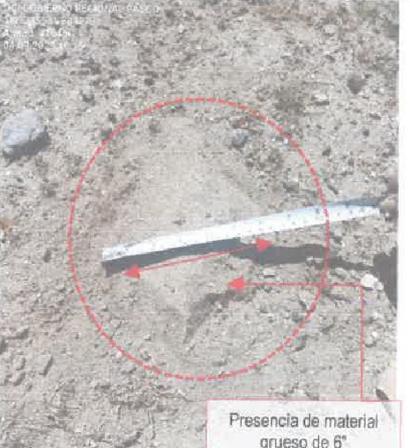
<p>Presencia de material grueso de 6"</p>
<p>Descripción: En la fotografía se aprecia que el material es el mismo que se encuentra en el talud superior con presencia de vegetación, no evidenciándose la colocación de material de afirmado con e=15 cm.</p>	<p>Descripción: En la fotografía se muestra una piedra de 6", incrustada en la calzada del acceso vehicular.</p>

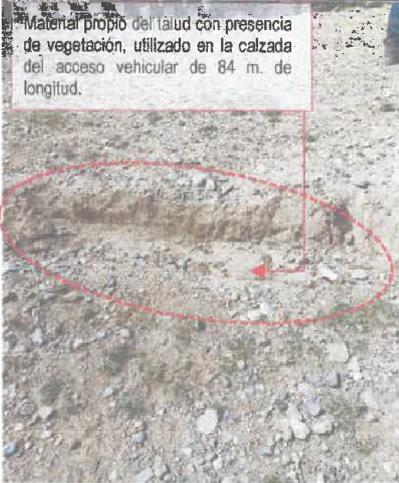
<p>Fotografía n.º 11</p>

<p>Material propio del talud con presencia de vegetación, utilizado en la calzada del acceso vehicular de 84 m. de longitud.</p>	<p>Fotografía n.º 12</p>

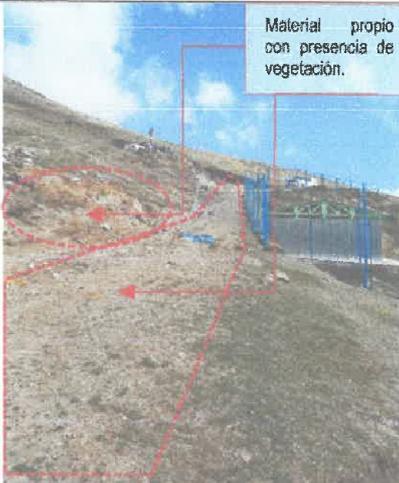
<p>Material propio con presencia de vegetación.</p>
<p>Descripción: En la fotografía se muestra una cuneta que se realizó para el flujo del agua producto de las lluvias donde se puede evidenciar que no se cuenta con material de afirmado en la calzada del acceso vehicular de 84 m., y plazoleta de volteo.</p>	<p>Descripción: En la fotografía se evidencia que el material que se encuentra en la calzada es el mismo material propio que se encuentra en el talud superior con presencia de vegetación, no evidenciándose la colocación de material de afirmado con e=15 cm.</p>
<p>Fotografía n.º 13</p>

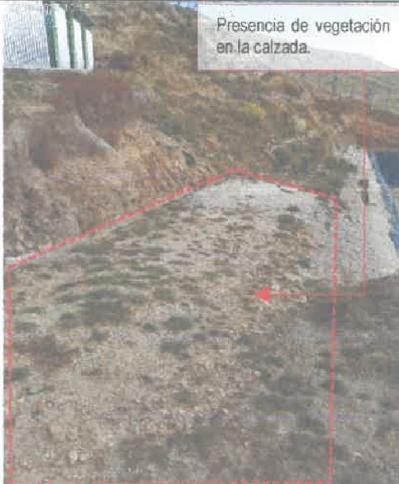
<p>Presencia de vegetación en la calzada.</p>	<p>Fotografía n.º 14</p>

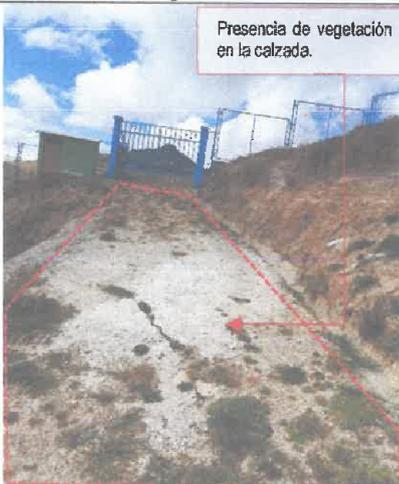
<p>Presencia de vegetación en la calzada.</p>

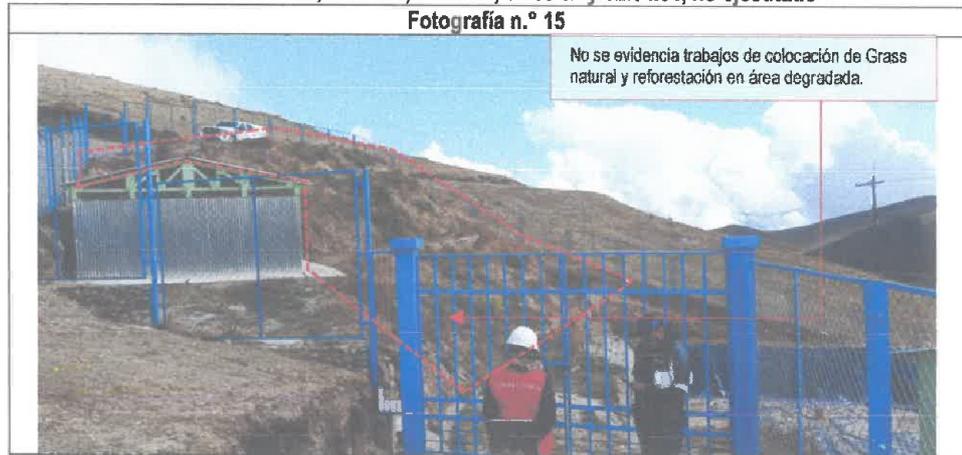
Fotografía n.º 15

Descripción: En la fotografía se muestra el área donde se ubicaría los trabajos de relacionados a la recuperación de área recuperada por la disposición inadecuada de RR. SS, sin embargo, no se evidencia la realización de dichos trabajos.

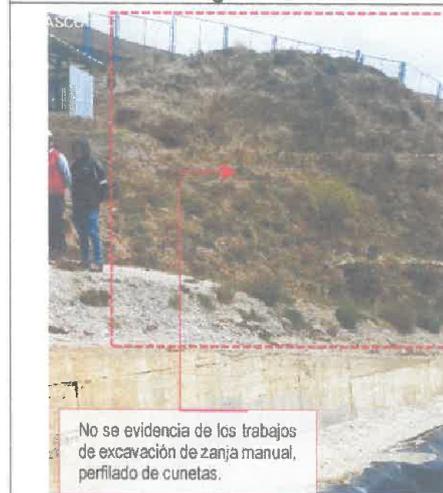
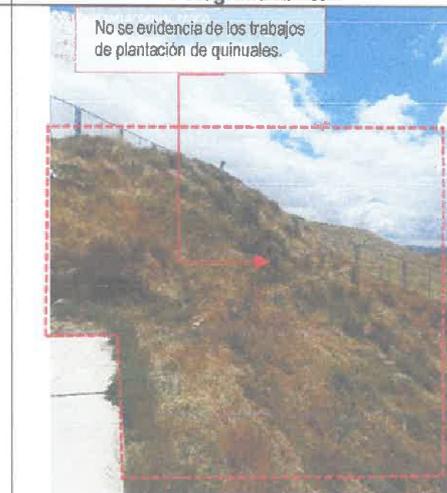
Descripción: En las fotografías se muestra que no se realizaron los trabajos de colocación de Grass natural y la plantación de árboles de quinales, asimismo no se observa los trabajos para el canal de coronación.

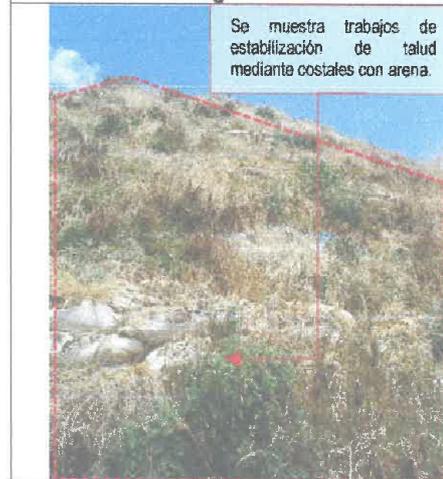
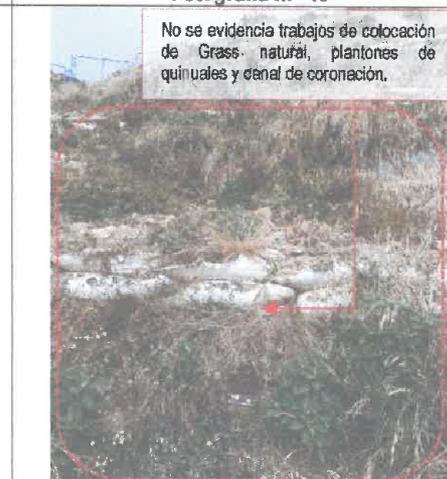
Descripción: En las fotografías se aprecia que en el área destinada para la recuperación por la disposición inadecuada de RR. SS., solo se observa costales utilizados para estabilización de taludes, vegetación silvestre y basura, evidenciándose que no se realizaron los trabajos de colocación de tierra de chacra, colocación de Grass natural y plantación de quinales, así como el perfilado de cunetas.

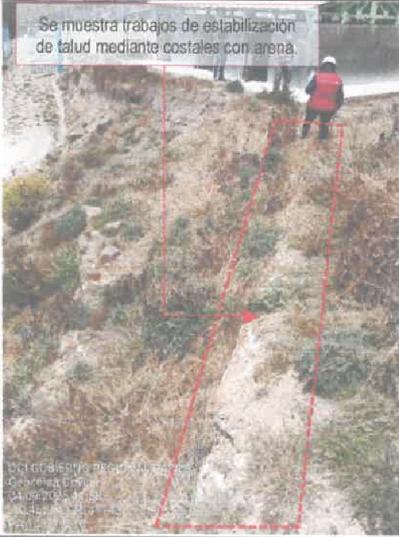
<p>Se muestra trabajos de estabilización de talud mediante costales con arena.</p>

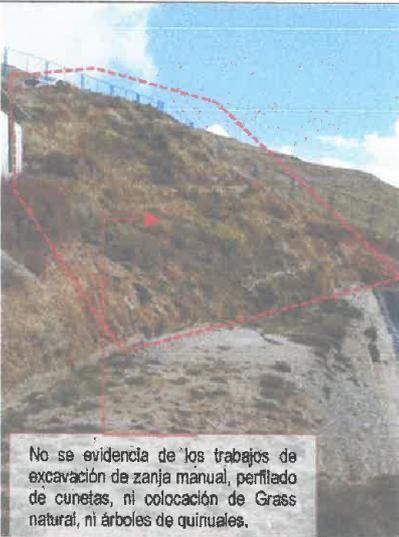
<p>No se evidencia de los trabajos de excavación de zanja manual, perfilado de cunetas, ni colocación de Grass natural, ni árboles de quinales.</p>
<p>Descripción: En las fotografías se aprecia que en el área destinada para la recuperación por la disposición inadecuada de RR. SS., solo se observa costales utilizados para estabilización de taludes, vegetación silvestre y basura, evidenciándose que no se realizaron los trabajos de colocación de tierra de chacra, colocación de Grass natural y plantación de quinales, así como el perfilado de cunetas.</p>

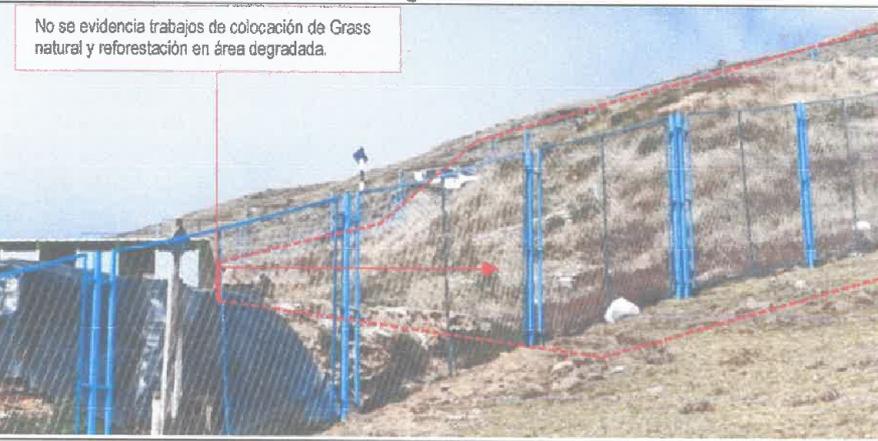
Fotografía n.º 22

<p>No se evidencia trabajos de colocación de Grass natural y reforestación en área degradada.</p>
<p>Descripción: En la fotografía se muestra el área donde se ubicaría los trabajos de relacionados a la recuperación de área recuperada por la disposición inadecuada de RR. SS, sin embargo, no se evidencia la realización de dichos trabajos.</p>

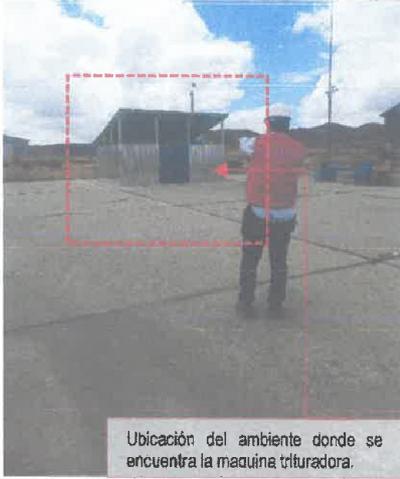
<p data-bbox="603 920 863 965">Ubicación del ambiente donde se encuentra la maquina trituradora.</p>

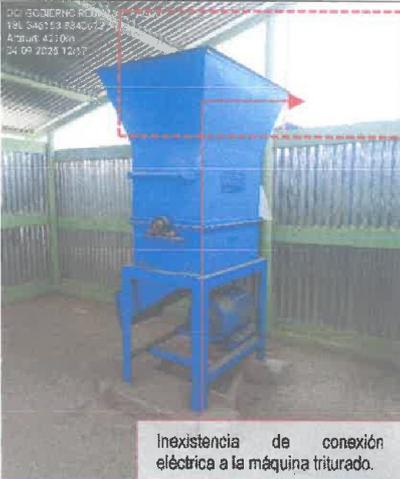
<p data-bbox="1114 920 1342 965">Inexistencia de conexión eléctrica a la máquina triturado.</p>
<p data-bbox="459 981 906 1048">Descripción: En la fotografía se aprecia la ubicación del ambiente donde se encuentra instalado la maquina trituradora.</p>	<p data-bbox="933 981 1385 1048">Descripción: En la fotografía se muestra que la maquina trituradora no cuenta con cables de conexión eléctrica para su funcionamiento.</p>
Fotografía n.º 25	Fotografía n.º 26

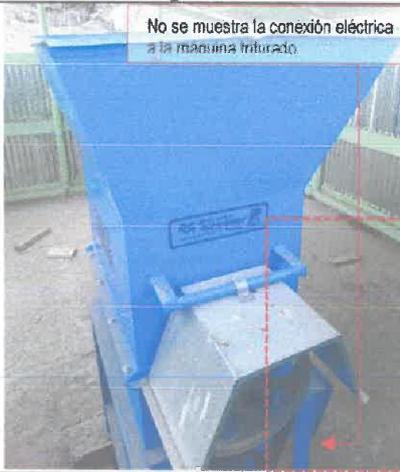
<p data-bbox="624 1099 874 1144">No se muestra la conexión eléctrica a la maquina triturado.</p>

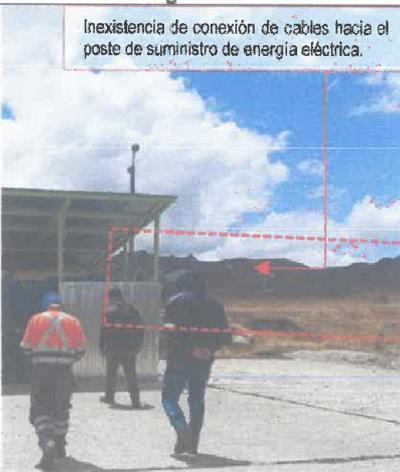
<p data-bbox="1038 1099 1353 1144">Inexistencia de conexión de cables hacia el poste de suministro de energia eléctrica.</p>
<p data-bbox="459 1563 906 1630">Descripción: En la fotografía se muestra que la maquina trituradora no cuenta con cables de conexión eléctrica para su funcionamiento.</p>	<p data-bbox="933 1563 1385 1630">Descripción: En la fotografía se aprecia que no se cuenta con la instalación para el suministro de energia eléctrica para el funcionamiento de la máquina triturada.</p>

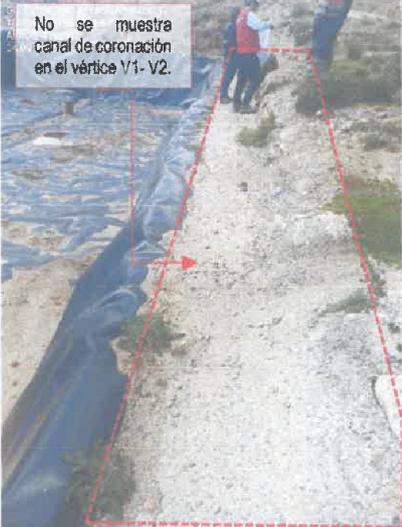
<p>No se muestra canal de coronación en el vértice V1 - V2.</p>

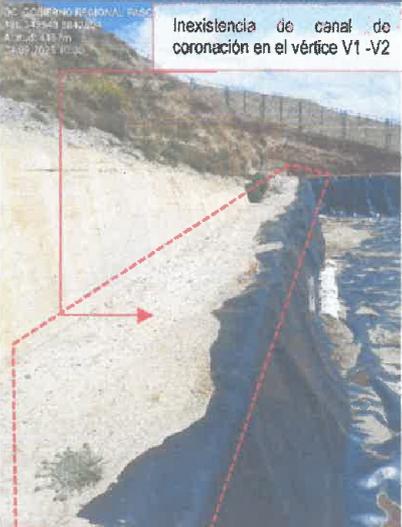
<p>Inexistencia de canal de coronación en el vértice V1 - V2.</p>
<p>Descripción: En las fotografías se aprecia la ubicación del V1 - V2 de la celda transitoria, donde se puede evidenciar que no se realizó la ejecución de las partidas 01.01.03.01 y 01.01.03.02, no existe canal de coronación.</p>	
Fotografía n.° 29	Fotografía n.° 30

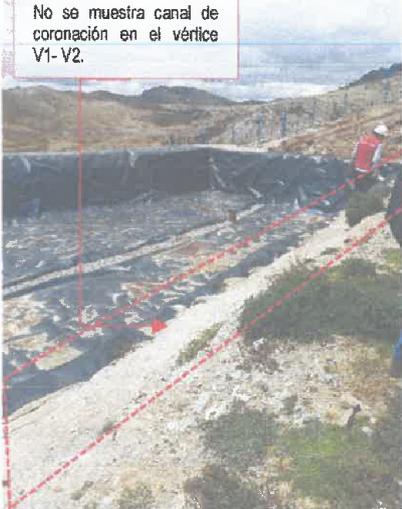
<p>No se muestra canal de coronación en el vértice V1 - V2.</p>

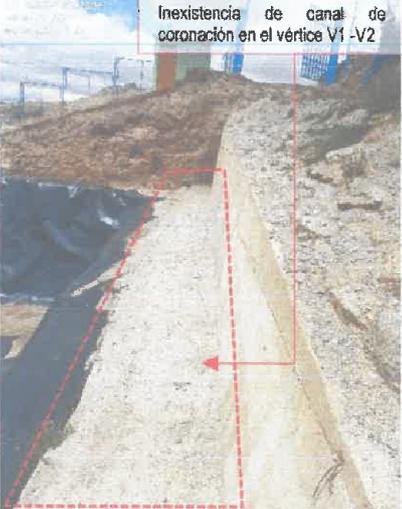
<p>Inexistencia de canal de coronación en el vértice V1 - V2.</p>
<p>Descripción: En las fotografías se aprecia la ubicación del V1 - V2 de la celda transitoria, donde se puede evidenciar que no se realizó la ejecución de las partidas 01.01.03.01 y 01.01.03.02, no existe canal de coronación.</p>

Por lo expuesto, dan cuenta que los trabajos en relación a las partidas de canal de coronación, no se ejecutaron en su totalidad; sin embargo, en el acta de recepción³², se encuentran con un porcentaje de ejecución de 100%, denotándose una deficiente verificación de las partidas ejecutadas por el jefe de supervisión y comité de recepción.

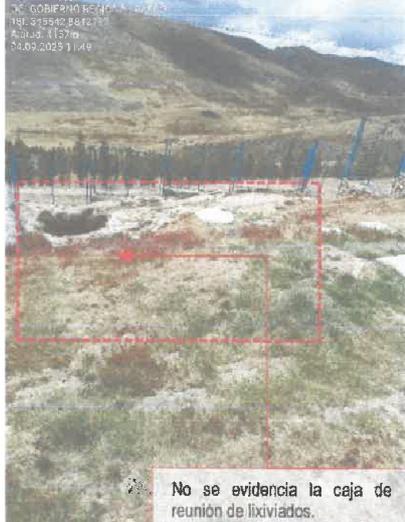
<p>Fotografía n.º 31</p>

<p>No se evidencia la caja de reunión de lixiviados.</p>	<p>Fotografía n.º 32</p>

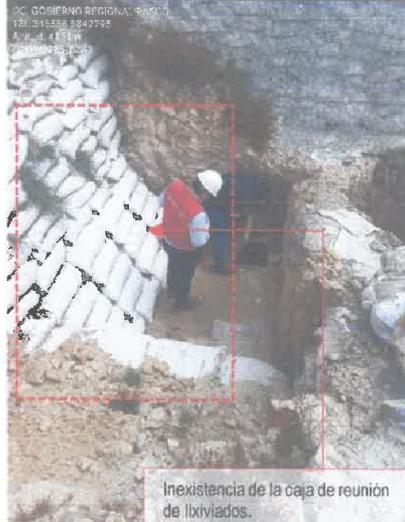
<p>Inexistencia de la caja de reunión de lixiviados.</p>
<p>Descripción: En las fotografías se muestra el área donde se ubicaría la caja de reunión de lixiviados, sin embargo, no se evidencia la ejecución de este componente.</p>	
<p>Fotografía n.º 33</p>

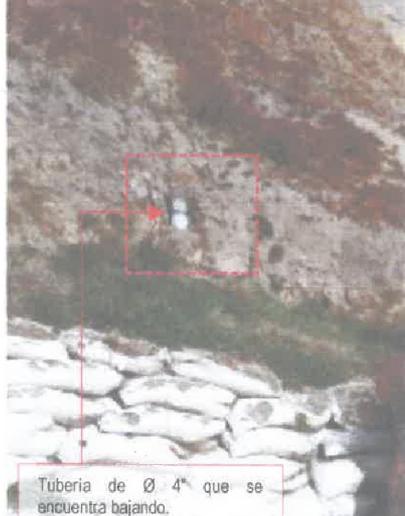
<p>Tubería de Ø 4" que se encuentra bajando.</p>	<p>Fotografía n.º 34</p>

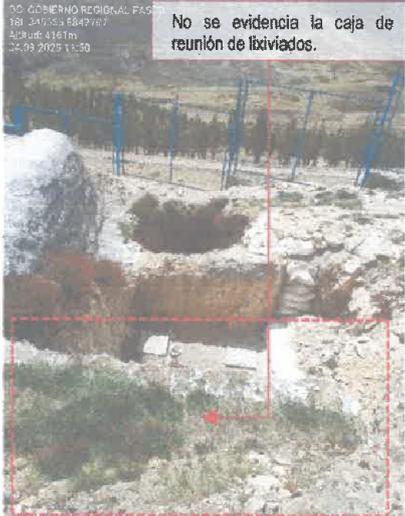
<p>No se evidencia la caja de reunión de lixiviados.</p>
<p>Descripción: En la fotografía se muestra una tubería de Ø 4", la cual se encuentra de bajada hacia la poza de tratamiento de lixiviados.</p>	<p>Descripción: En la fotografía se aprecia la poza de tratamiento de lixiviados la cual cuenta con dos cámaras con su respectiva tapa para su inspección, no se evidencia la caja de reunión de lixiviados.</p>

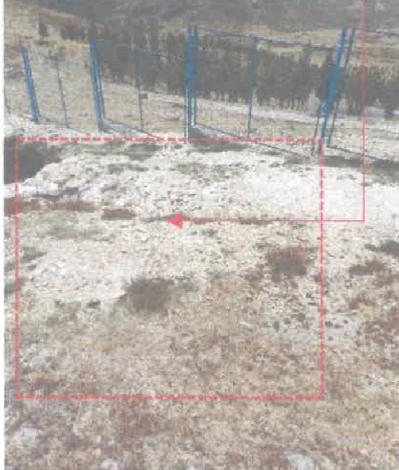
<p>GOBIERNO REGIONAL PASCO TEL: 51052 8442381 Avenida 4161M 04.03.2025 11:55</p> <p>Inexistencia de la caja de reunión.</p>

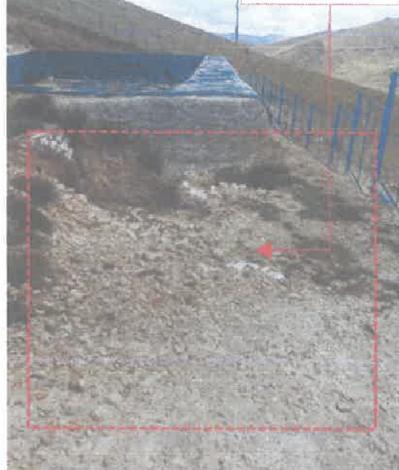
<p>Descripción: En las fotografías se muestra el área donde se ubicaría la caja de reunión, que se encuentra entre la poza de tratamiento de lixiviados y la poza de filtración, sin embargo, no se evidencia la ejecución de este componente.</p>	
Fotografía n.º 37	Fotografía n.º 38
<p>GOBIERNO REGIONAL PASCO TEL: 51052 8442381 Avenida 4161M 04.03.2025 11:57</p> <p>Llegada de dos tuberías de Ø 2" y 3" a la poza de filtración.</p>

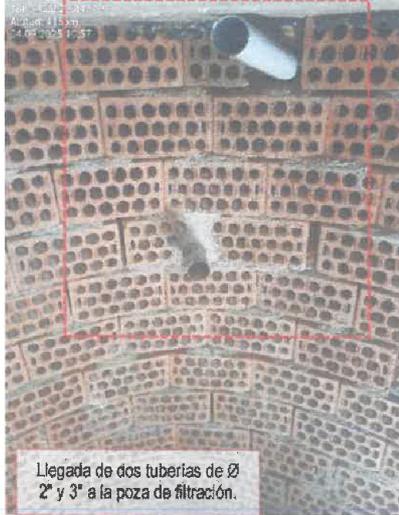
<p>GOBIERNO REGIONAL PASCO TEL: 51052 8442381 Avenida 4161M 04.03.2025 11:55</p> <p>Llegada del flujo de la poza de tratamiento en la tubería de Ø 2.</p>

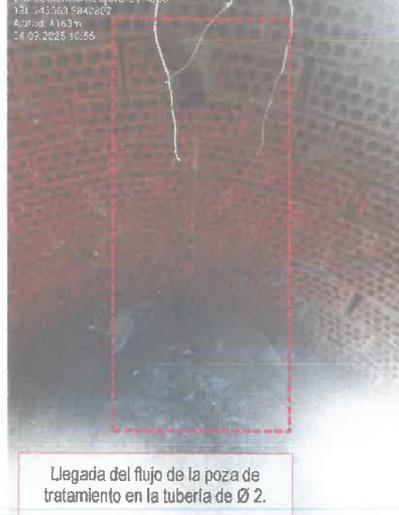
<p>Descripción: En la fotografía se muestra el interior de la poza de filtración, la cual cuenta con dos tuberías de llegada de Ø 2" y 3", debiendo ser solo una de Ø 4".</p>	<p>Descripción: En la fotografía se aprecia la llegada del flujo de la poza de tratamiento de lixiviados por medio de una tubería de Ø 2", debiendo ser de Ø 4".</p>

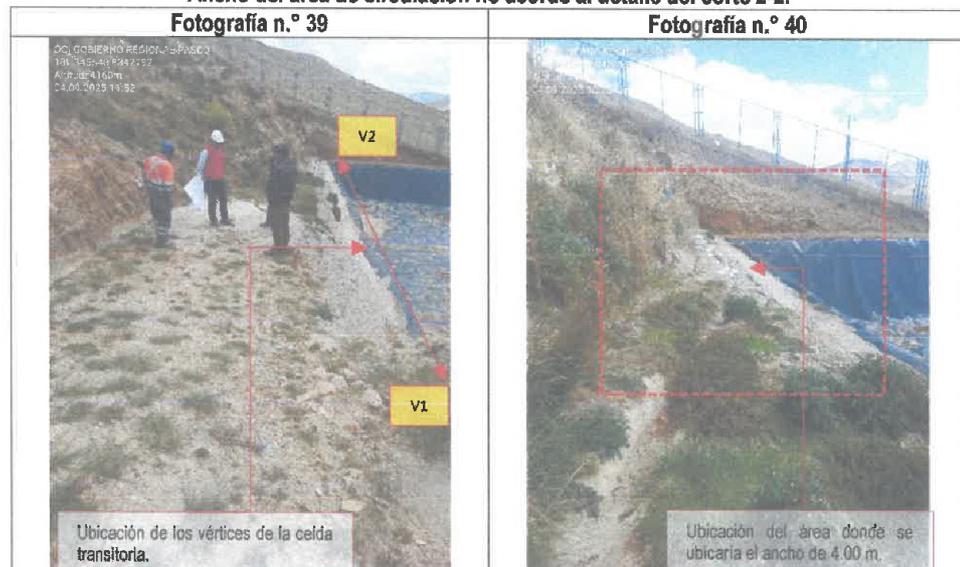
Descripción: En la fotografía se aprecia la ubicación de los V1 -V2 de la celda transitoria in situ, donde se evidencia que no se cuenta con un ancho de 4.00m.

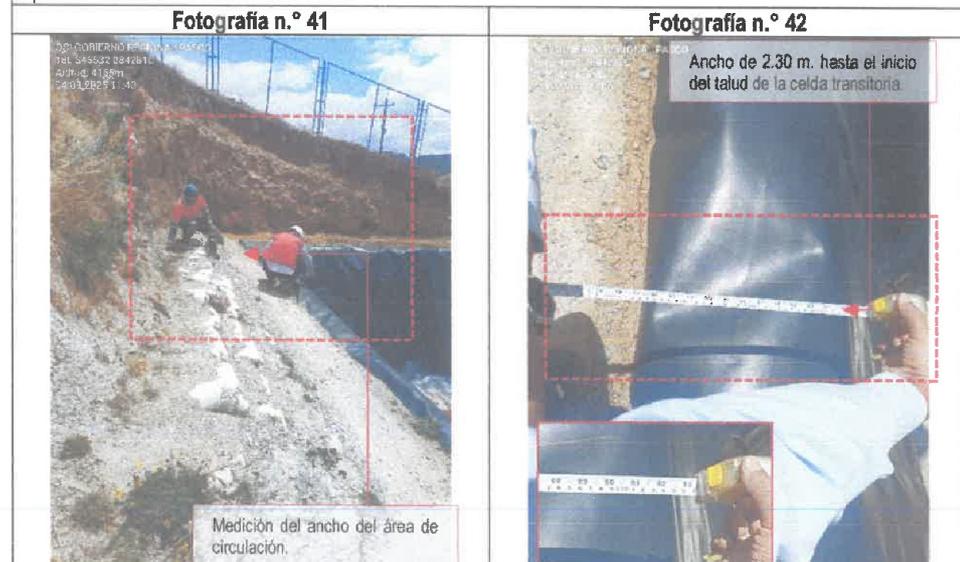
Descripción: En la fotografía se muestra que la medición del ancho del área de circulación es de 2.30 m. contraviniendo lo detallado en los planos de la reubicación y adicional n.º 1 de Obra.

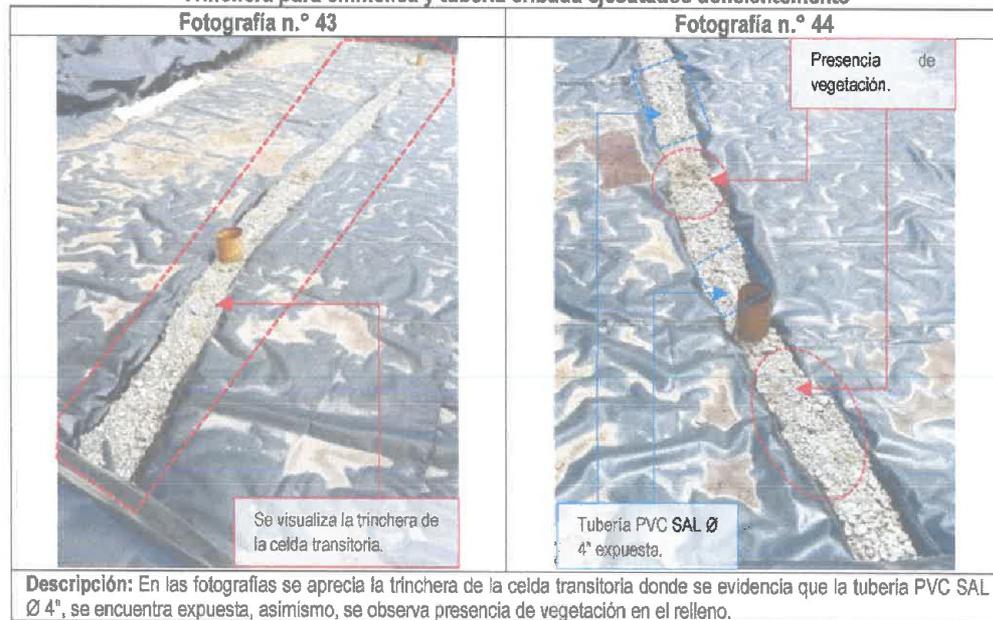
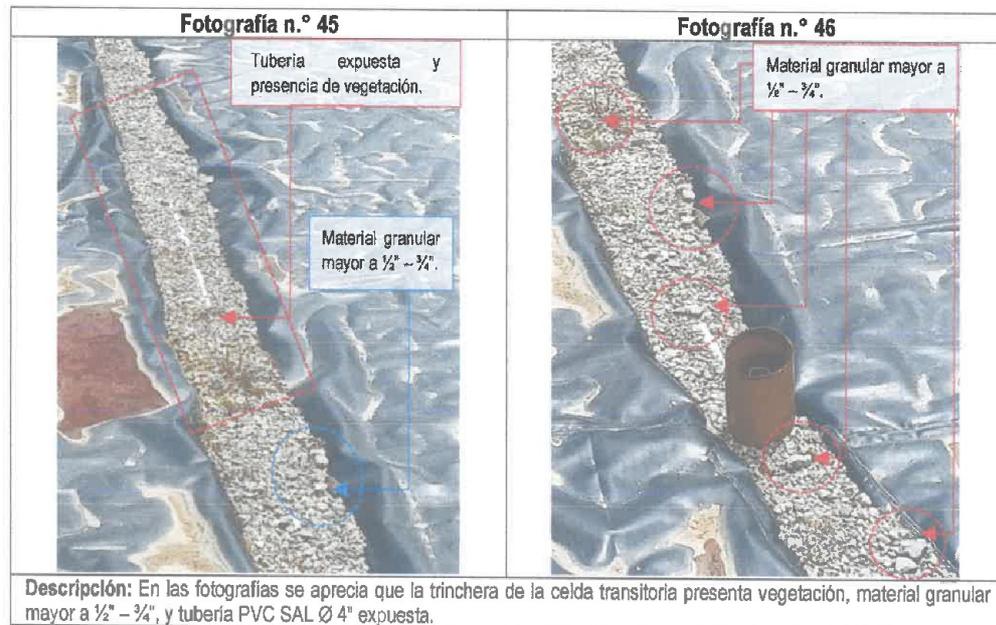
Panel Fotográfico n.º 8
Trinchera para chimenea y tubería cribada ejecutados deficientemente

Ubicación	Partidas deficientemente ejecutadas	Localización en Plano	Deficiencia encontrada por la Comisión
Expediente Técnico del Contractual	01.01.05.01.03 Relleno con grava	Trinchera de la chimenea ubicada al centro de la celda transitoria, ver plano general de replanteo post ejecución "PG-01"	<ul style="list-style-type: none"> ▪ Presencia de material orgánico en el relleno con grava. ▪ Material granular mayor al diámetro especificado ($\frac{1}{2}'' - \frac{3}{4}''$), para el relleno.
	01.01.05.02.01 Tubería PVC SAL Ø 4"		<ul style="list-style-type: none"> ▪ Tubería de Ø 4" expuesta, no cumpliendo con las especificaciones técnicas del Expediente Técnico Contractual.

Respecto a las deficiencias mostradas en las fotografías, la Comisión deja en evidencia que los trabajos relacionados a la partida de relleno de grava y tubería PVC SAL Ø 4", incumple con lo establecido en las especificaciones técnicas del Expediente Técnico Contractual, que señala que la tubería se encontrará a 0.30 m., por encima de la clave del tubo, así mismo menciona que la grava es de diámetro de -1/2", tal como se indica seguidamente:

Por lo expuesto, la Comisión advierte que la ejecución de las partidas **01.01.05.01.03** y **01.01.05.02.01** correspondientes a trabajos de relleno con grava y tubería PVC SAL Ø 4", colocados en la trinchera de la celda transitoria, fueron ejecutadas deficientemente, tal circunstancia demuestra que el Contratista incumplió las especificaciones técnicas del Expediente Técnico Contractual, producto de un deficiente control por parte del Supervisor.

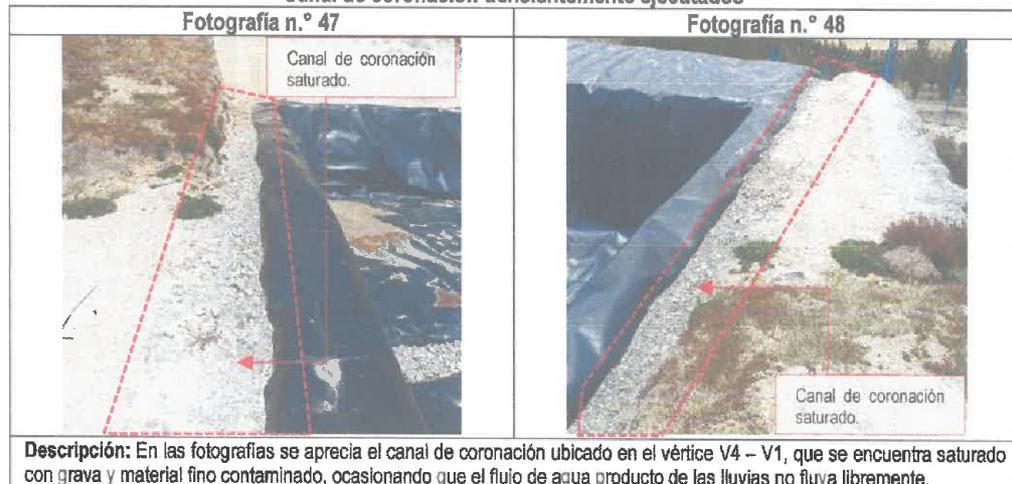
Panel fotográfico n.º 9
Canal de coronación deficientemente ejecutados

Respecto a las deficiencias mostradas en las fotografías, la Comisión precisa que esta circunstancia incumple lo establecido en las especificaciones técnicas del Expediente Técnico Contractual, la cual establece que se ejecutará conforme a lo establecido en los planos, tal como se describe a continuación:

Por lo expuesto, la Comisión advierte que el canal de coronación ubicada en los vértices V2 - V3 y V4 -V1, presenta deficiencias con respecto a sus dimensiones y a la presencia de material saturado, lo que ocasionaría que el flujo de agua producto de las precipitaciones y el escurrimiento superficial, no llegaría al punto de descarga.

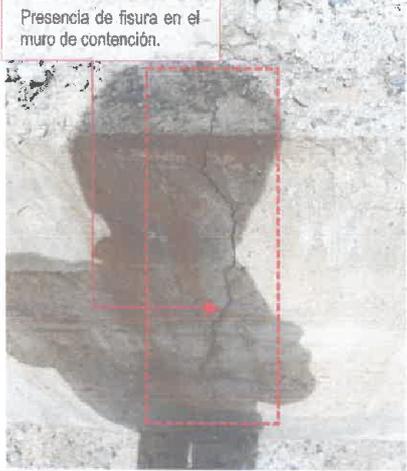
Con respecto al muro de concreto armado, durante la inspección física a obra, se evidenció que la cara exterior del muro presenta tres (3) fisuras verticales de 2 mm. de ancho, esta deficiencia podría deberse a que no se realizó las juntas de dilatación o expansión⁴⁵, lo cual está incumpliendo Norma técnica E. 050 "Suelo y cimentaciones", y Norma Técnica E. 060 "Concreto Armado" del RNE, en donde detallan lo siguiente:

<p data-bbox="1201 517 1316 539">Fisura de 2 mm.</p>

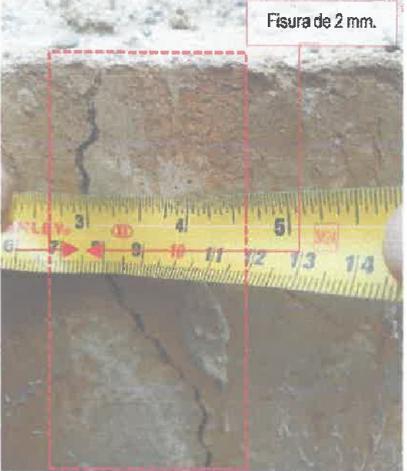
<p data-bbox="395 987 1380 1037">Descripción: En las fotografías se aprecia la presencia de una fisura en el muro de contención con un ancho de 2 mm., esto a consecuencia que el muro de L= 12.00, no cuenta con juntas de expansión.</p>	
Fotografía n.º 57	Fotografía n.º 58
<p data-bbox="443 1077 598 1144">Presencia de fisura en el muro de contención.</p>

Las fotografías presentadas, muestran las deficiencias que la Comisión evidenció en el muro de concreto armado, los cuales podrían ocasionar una reducción en la resistencia del elemento estructural, circunstancia que afectaría la calidad y durabilidad del concreto.

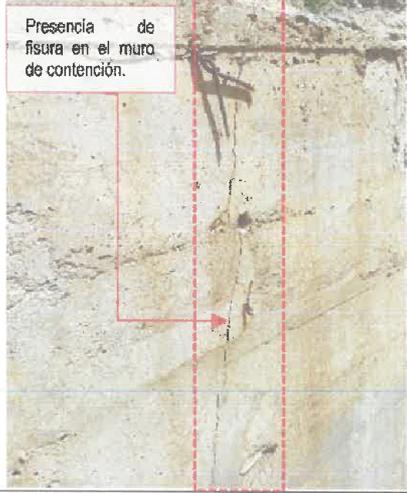
<p data-bbox="954 1077 1125 1122">Presencia de fisura en el muro de contención.</p>

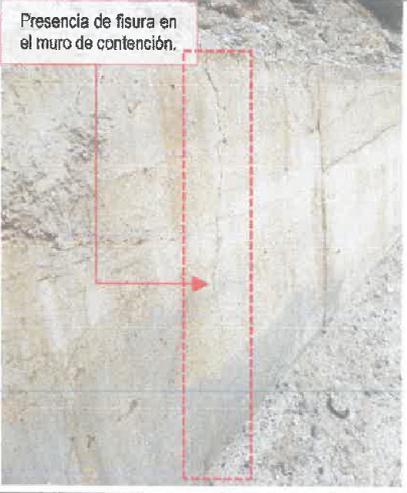
<p data-bbox="395 1570 1380 1615">Descripción: En las fotografías se muestra la presencia de dos (2) fisuras en el muro de contención, esto a consecuencia que el muro de L= 12.00, no cuenta con juntas de expansión.</p>

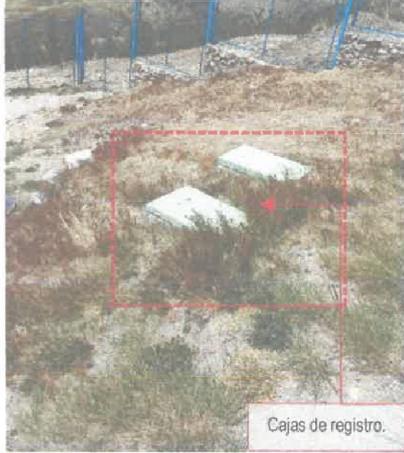
<p>Fotografía n.º 59</p>

<p>Cajas de registro.</p>	<p>Fotografía n.º 60</p>

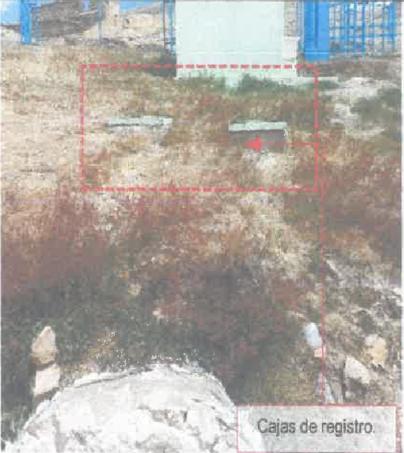
<p>Cajas de registro.</p>
<p>Descripción: En las fotografías se aprecia la ubicación de las dos (2) cajas de registro que se encuentra al lado izquierdo de la UBS.</p>	
<p>Fotografía n.º 61</p>

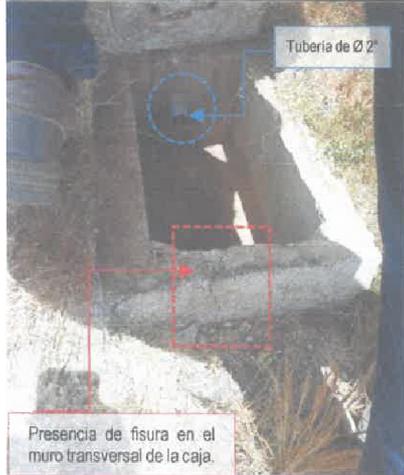
<p>Tubería de Ø 2"</p> <p>Presencia de fisura en el muro transversal de la caja.</p>	<p>Fotografía n.º 62</p>

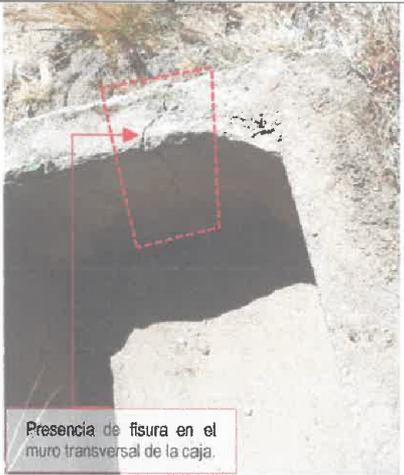
<p>Presencia de fisura en el muro transversal de la caja.</p>
<p>Descripción: En las fotografías se muestra la caja de registro, que cuenta con una entrada y salida de tubería de Ø 2", la cual presenta una fisura en el muro transversal de la caja.</p>	
<p>Fotografía n.º 63</p>

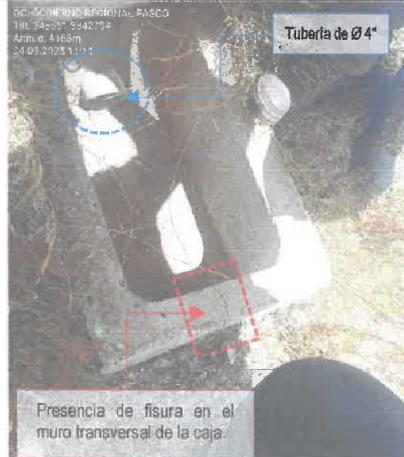
<p>Tubería de Ø 4"</p> <p>Presencia de fisura en el muro transversal de la caja.</p>	<p>Fotografía n.º 64</p>

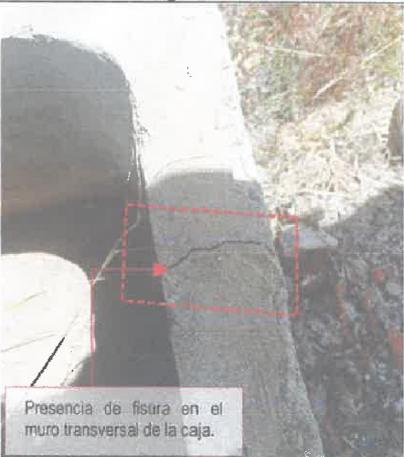
<p>Presencia de fisura en el muro transversal de la caja.</p>
<p>Descripción: En las fotografías se aprecia la caja de registro, que cuenta con una entrada y salida de tubería de Ø 4", la cual presenta una fisura en el muro transversal de la caja.</p>

Por lo expuesto, la Comisión advierte que las cajas de registro están deficientemente ejecutadas, tal circunstancia demuestra que el Contratista incumplió lo establecido en las especificaciones técnicas, denotándose así un deficiente control por parte del jefe de supervisión, dicho esto se precisa que, si no se corrige la deficiencia descrita esta generará que las aguas residuales negras que provienen de la UBS, se filtren por la fisura llegando a contaminar el área donde se encuentran la planta de tratamiento de lixiviados.

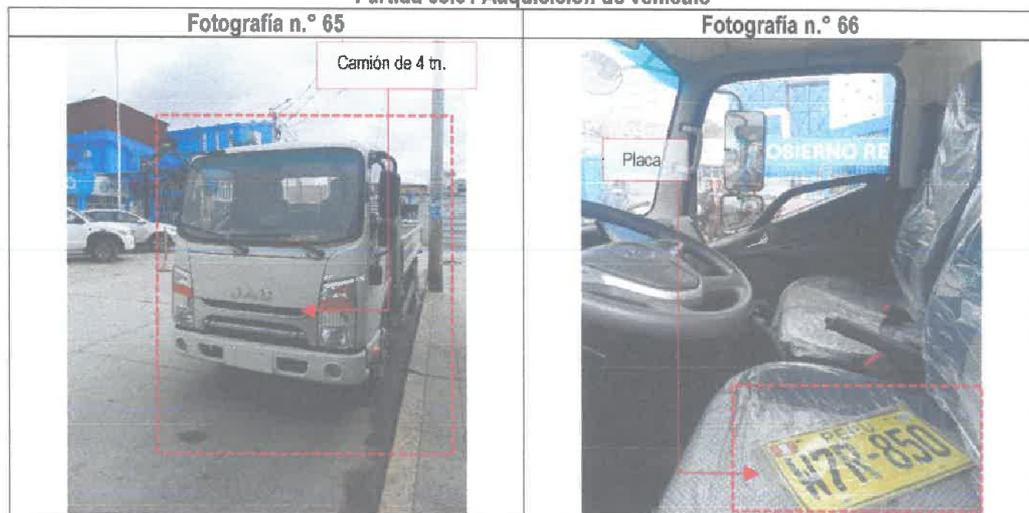
Descripción: En la fotografía se muestra que el camión se encontraba fuera de la Entidad, donde se muestra la placa W7R-850.
