INFORME DE AUDITORÍA
N° 17644-2025-CG/GRTB-AC

AUDITORÍA DE CUMPLIMIENTO
MUNICIPALIDAD PROVINCIAL DE TUMBES
TUMBES-TUMBES-TUMBES

**“MEJORAMIENTO DEL SISTEMA DE SEMAFORIZACIÓN
Y SEÑALIZACIÓN EN LAS VÍAS URBANAS DISTRITO DE
TUMBES, PROVINCIA DE TUMBES, DEL
DEPARTAMENTO DE TUMBES – 1ERA ETAPA” CON CUI
2301477**

PERÍODO: 6 DE SETIEMBRE DE 2021 AL 18 DE ABRIL DE 2022

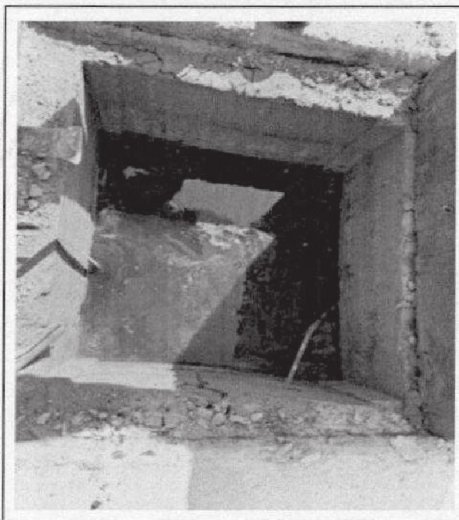
**Detalle de Caja de Paso lleno de Agua producto de lluvias
in desfogue y con cables eléctricos sumergidos**

Estas condiciones comprometen la seguridad operativa y la durabilidad del sistema eléctrico, al incrementar el riesgo de fallas de aislamiento, cortocircuitos y deterioro prematuro de los componentes.

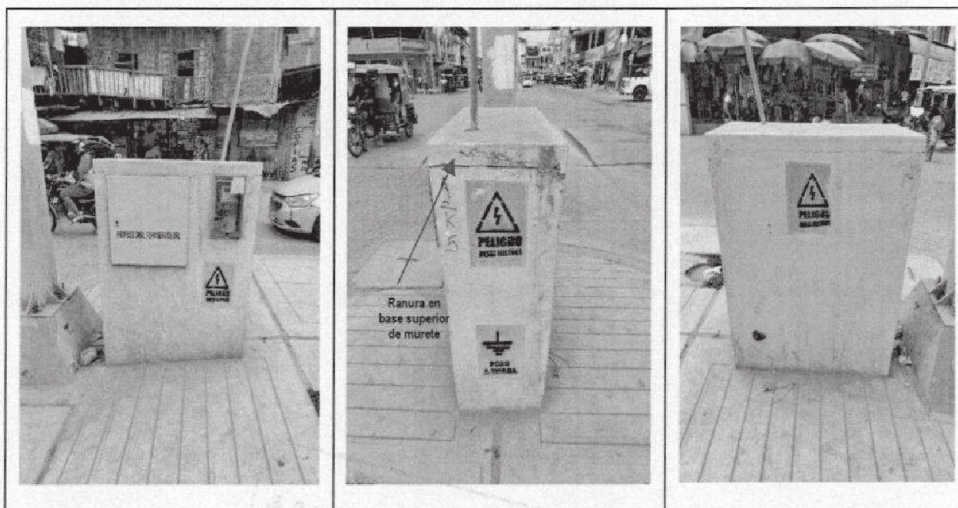
Murete de concreto armado donde se visualiza la separación de la parte superior con el cuerpo del elemento donde albergará el tablero eléctrico y gabinete de la tarjeta de controlador de la semaforización

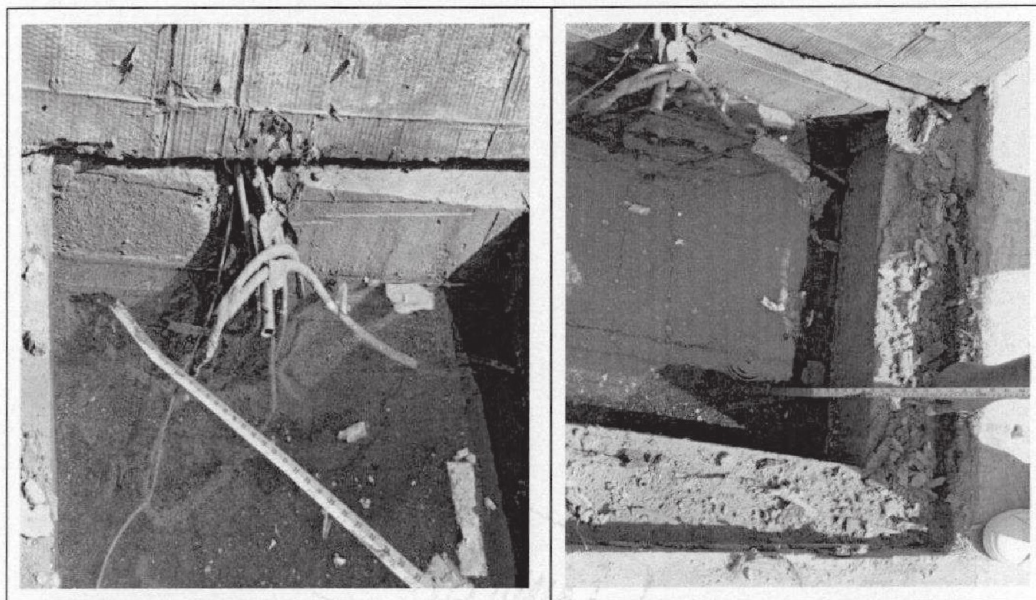
Durante la inspección técnica se verificó que las cajas de paso se encontraban anegadas, con los cables eléctricos totalmente sumergidos, lo que evidencia la inexistencia o deficiente ejecución del sistema de drenaje previsto. Esta situación

compromete la seguridad y funcionalidad del sistema eléctrico, incrementando el riesgo de fallas en el aislamiento, cortocircuitos y deterioro prematuro de los componentes eléctricos.

Detalle de Caja de Paso Lleno de Agua producto de lluvias sin sistema de drenaje indicado en los planos y con cables eléctricos sumergidos

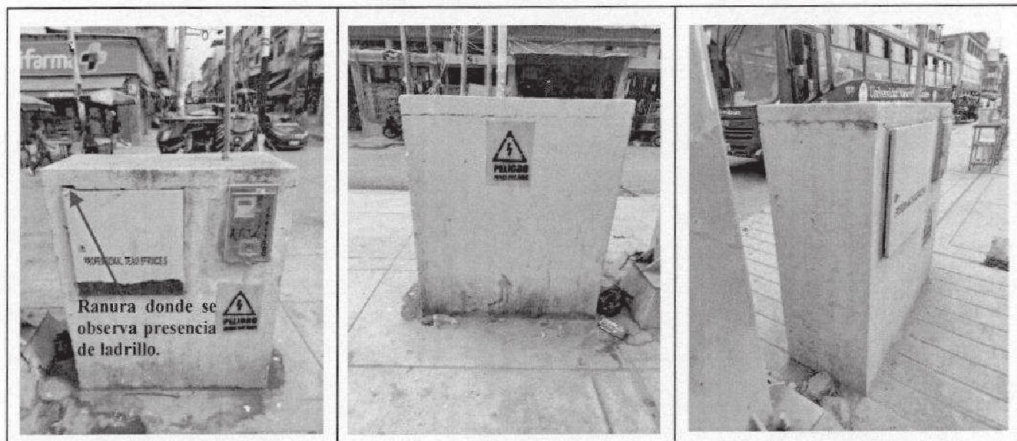
Murete de concreto armada donde se visualiza la separación de la parte superior con el cuerpo del elemento donde albergara el tablero eléctrico y gabinete de la tarjeta de controlador de la semaforización

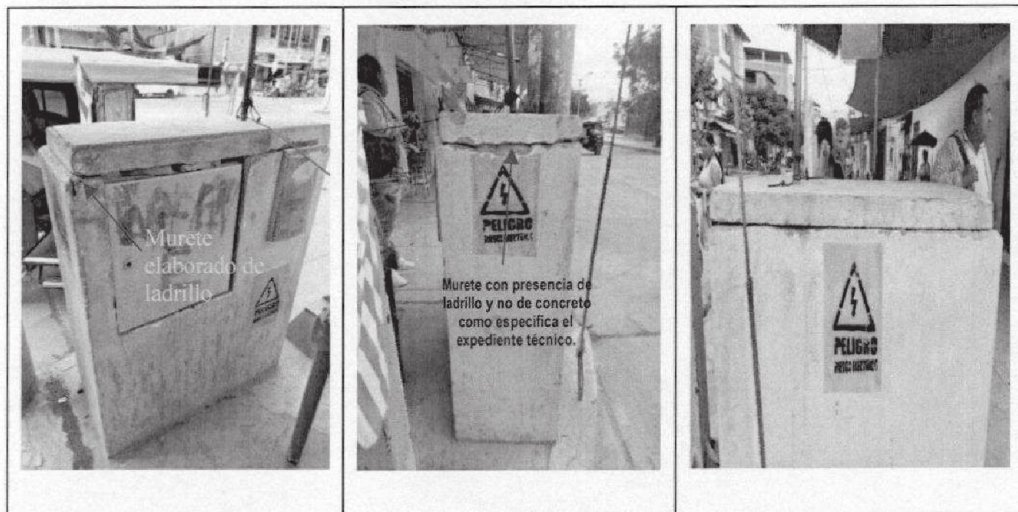
Murete de concreto armada donde se visualiza la separación de la parte superior con el cuerpo del elemento donde albergara el tablero eléctrico y gabinete de la tarjeta de controlador de la semaforización

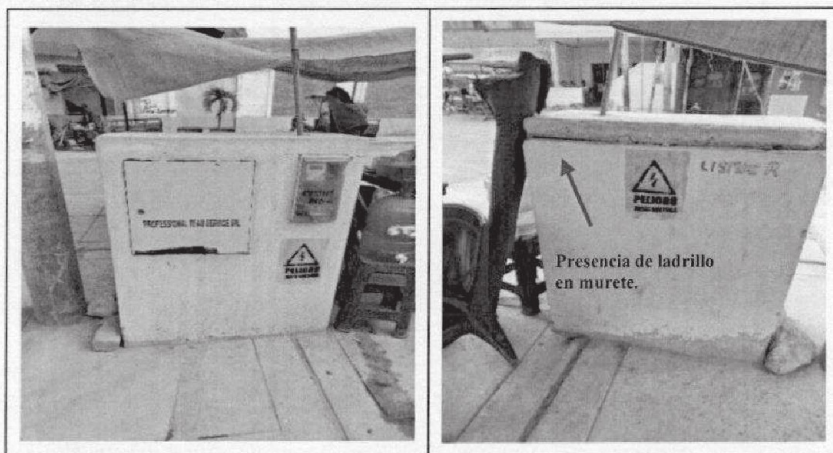
Murete de concreto armada donde se visualiza la separación de la parte superior con el cuerpo del elemento donde albergara el tablero eléctrico y gabinete de la tarjeta de controlador de la semaforización

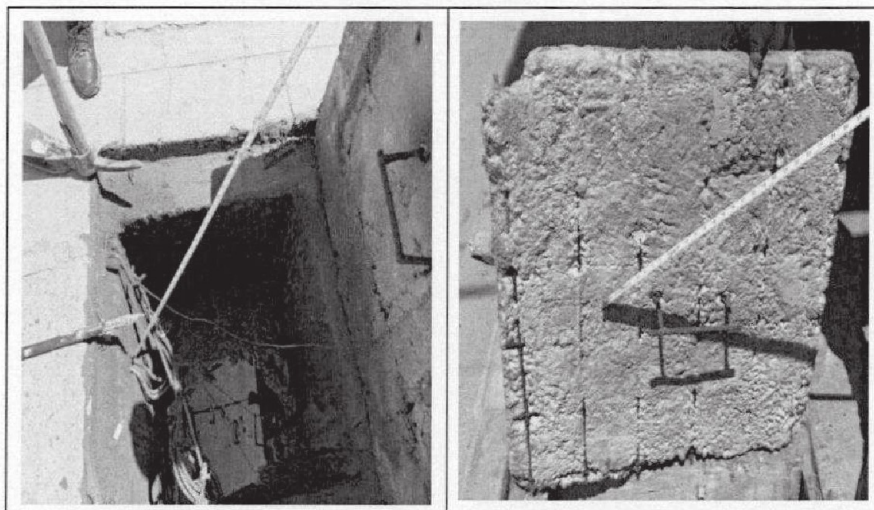
Toma fotográfica n.º 7
Detalle de Caja de Paso con presencia de Agua además de tapa con presencia de acero y cangrejas.

Sin embargo, se constató que las cajas **no presentan el drenaje inferior previsto**, además de evidenciar que las tapas presentan **fisuras, exposición de acero de refuerzo y presencia de cangrejas**, lo que refleja **deficiencias en la calidad del concreto y en el proceso constructivo**. También se identificó que las tapas **no son herméticas**, permitiendo el ingreso de agua, lo cual **pone en riesgo la durabilidad y seguridad eléctrica del sistema**.

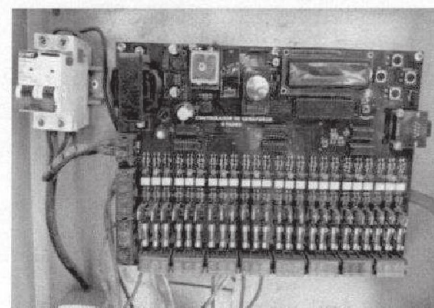
- ✓ Controlador de tráfico de 8 fases y 24 salidas.
- ✓ Microcontrolador PIC18F45K22.
- ✓ No cuenta con Módulo Bluetooth.
- ✓ No cuenta con módulo de potencia independiente.
- ✓ Controlador de fase no cuenta con ranuras de expansión para instalación de futuros módulos.
- ✓ No cuenta con puerto rj45 para comunicación con PC, solo cuenta con puerto RS232.
- ✓ No cuenta con sistema de comunicación vía fibra óptica, modem inalámbrico, GSM y radio.
- ✓ No se puede observar los tipos de programación y demás especificaciones debido a que los semáforos están inoperativos por falta de energía eléctrica.

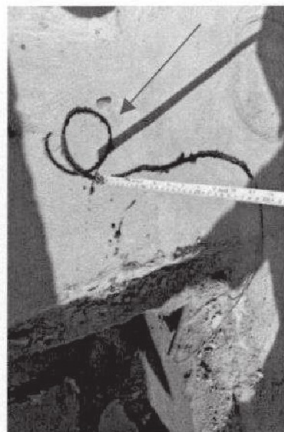
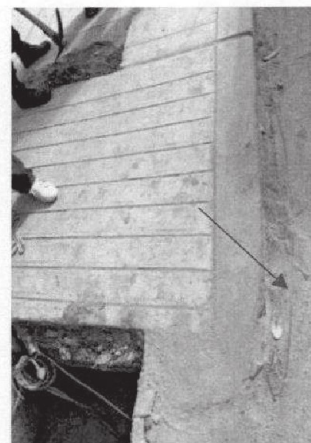
Se constató la existencia de 2 pozos a tierra, los que tiene una conexión entre la varilla de cobre y el cable, mediante bornera de cobre; además, el cableado del pozo a tierra al tablero, se encuentra expuesto y se realizó por las juntas de la vereda; también, que solo está aterrado el tablero, ninguno de los semáforos tiene la conexión de puesta a tierra, debido a que uno de los pozos tiene el cable de conexión roto.

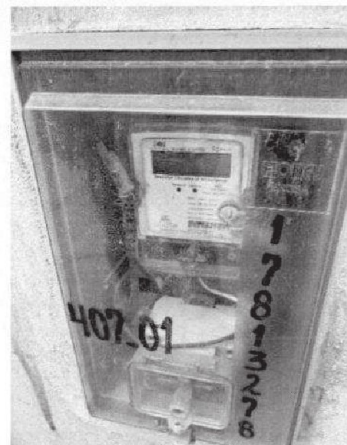
Se comprobó la existencia de un tablero de plástico, con tapa cubierta del mismo material para el medidor electrónico.

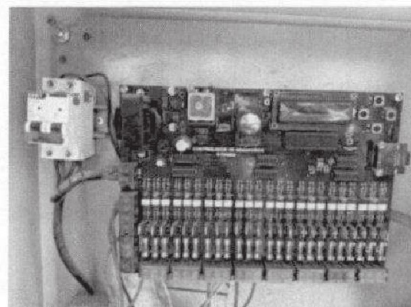
- ✓ Controlador de tráfico de 8 fases y 24 salidas.
- ✓ Microcontrolador PIC18F45K22.
- ✓ No cuenta con Módulo Bluetooth.
- ✓ No cuenta con módulo de potencia independiente.
- ✓ Controlador de fase no cuenta con ranuras de expansión para instalación de futuros módulos.
- ✓ No cuenta con puerto RJ45 para comunicación con PC, solo cuenta con puerto RS232.
- ✓ No cuenta con sistema de comunicación vía fibra óptica, modem inalámbrico, GSM y radio.
- ✓ No se puede observar los tipos de programación y demás especificaciones debido a que los semáforos están inoperativos por falta de energía eléctrica.

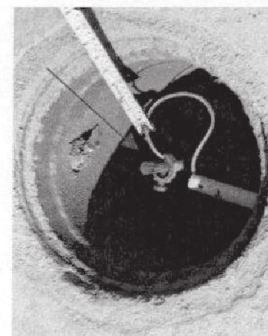
Se constató la existencia de 2 pozos a tierra, los que tiene una conexión entre la varilla de cobre y el cable, mediante bormera de cobre; además, que solo está aterrado el tablero y un semáforo, los demás semáforos no tienen la conexión de puesta a tierra.

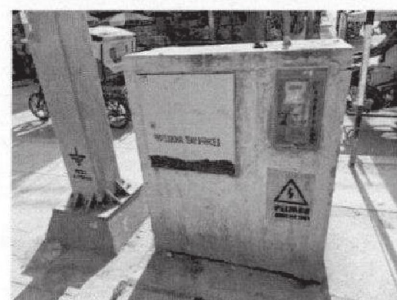
Se comprobó la existencia de un tablero de plástico, con tapa cubierta del mismo material para el medidor electrónico.

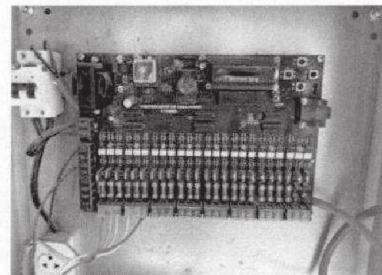
- ✓ Controlador de tráfico de 8 fases y 24 salidas.
- ✓ Microcontrolador PIC18F45K22.
- ✓ No cuenta con Modulo Bluetooth.
- ✓ No cuenta con módulo de potencia independiente.
- ✓ Controlador de fase no cuenta con ranuras de expansión para instalación de futuros módulos.
- ✓ No cuenta con puerto rj45 para comunicación con PC, solo cuenta con puerto RS232.
- ✓ No cuenta con sistema de comunicación vía fibra óptica, modem inalámbrico, GSM y radio.
- ✓ No se puede observar los tipos de programación y demás especificaciones debido a que los semáforos están inoperativos por falta de energía eléctrica.

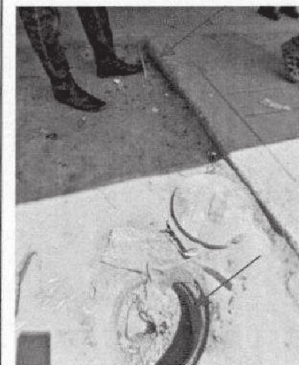
Se constató la existencia de 2 pozos a tierra, los que tiene una conexión entre la varilla de cobre y el cable, mediante bormera de cobre; además, el cableado del pozo a tierra al semáforo se encuentra expuesta y se realizó por las juntas de la vereda; también, que solo está aterrado el tablero y un semáforo, los demás semáforos no tienen la conexión de puesta a tierra.

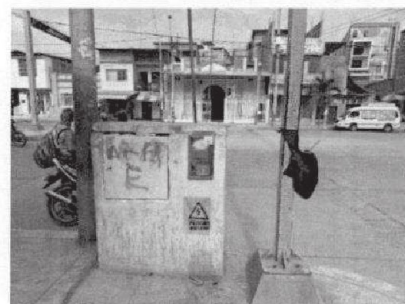
Se comprobó la existencia de un tablero de plástico, con tapa cubierta del mismo material para el medidor electrónico.

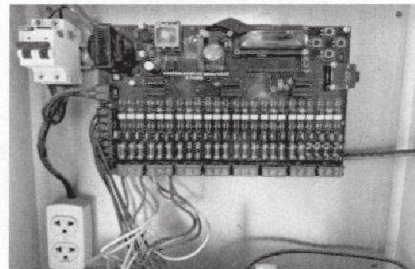
- ✓ Controlador de tráfico de 8 fases y 24 salidas.
- ✓ Microcontrolador PIC18F45K22.
- ✓ No cuenta con Módulo Bluetooth.
- ✓ No cuenta con módulo de potencia independiente.
- ✓ Controlador de fase no cuenta con ranuras de expansión para instalación de futuros módulos.
- ✓ No cuenta con puerto RJ45 para comunicación con PC, solo cuenta con puerto RS232.
- ✓ No cuenta con sistema de comunicación vía fibra óptica, modem inalámbrico, GSM y radio.
- ✓ No se puede observar los tipos de programación y demás especificaciones debido a que los semáforos están inoperativos por falta de energía eléctrica.

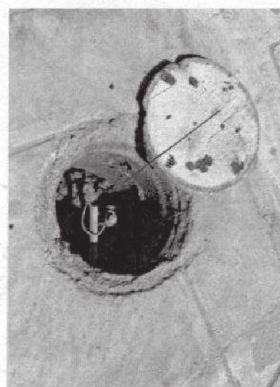
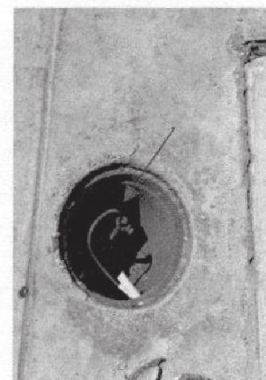
Se constató la existencia de 2 pozos a tierra, los que tiene una conexión entre la varilla de cobre y el cable, mediante bornera de cobre; además, que solo está aterrado al tablero y un semáforo, los demás semáforos no tienen la conexión de puesta a tierra.

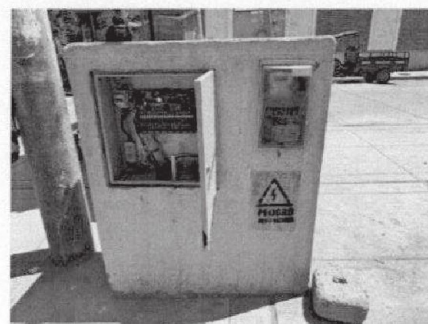
Se comprobó la existencia de un tablero de plástico, con tapa cubierta del mismo material para el medidor electrónico.

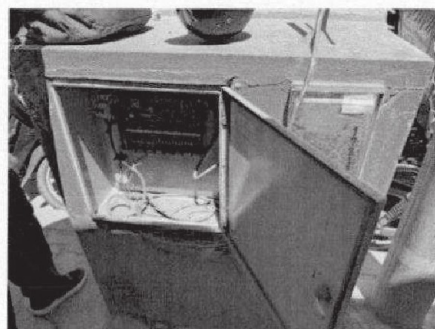
Se comprobó la existencia de un tablero de plástico, con tapa cubierta del mismo material para el medidor electrónico.
