**INFORME DE ACCIÓN DE OFICIO POSTERIOR**  
**N° 3916-2025-CG/GRHV-AOP**

**ACCIÓN DE OFICIO POSTERIOR**  
**MUNICIPALIDAD DISTRITAL DE CHINCHO**  
**CHINCHO - ANGARAES - HUANCABELICA**

**“EJECUCIÓN DE LA OBRA: REHABILITACIÓN DEL  
SISTEMA DE SANEAMIENTO BÁSICO DE LA LOCALIDAD DE  
SANTA ROSA, DISTRITO DE CHINCHO, PROVINCIA  
DE ANGARAES, REGIÓN HUANCABELICA”**

**HUANCABELICA, 9 ABRIL DE 2025**

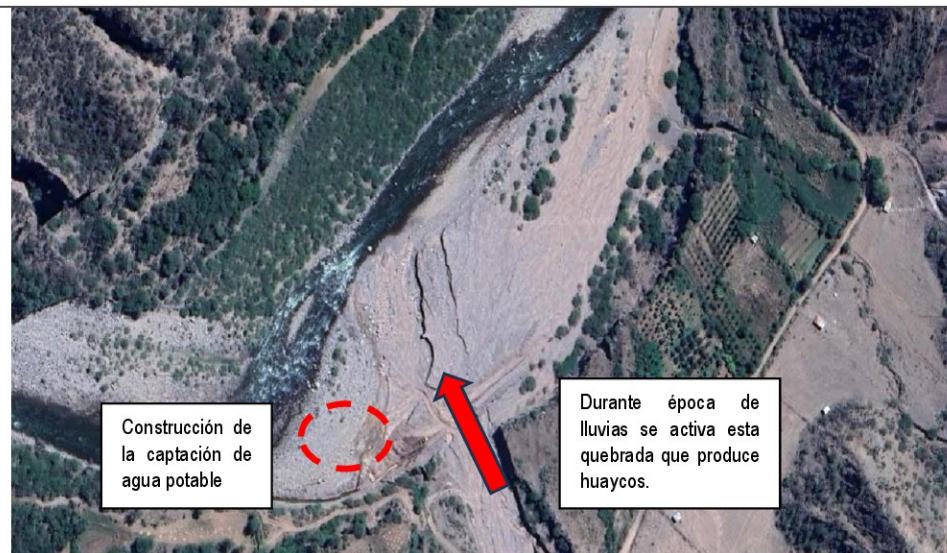
**Imagen n.º 1**  
**Captación de agua**

**Comentario:** La captación de agua, se encontraría ubicada en las orillas del margen derecho del río Urubamba, la cual se encuentra enterrada por el aumento de caudal y huaycos de la zona.

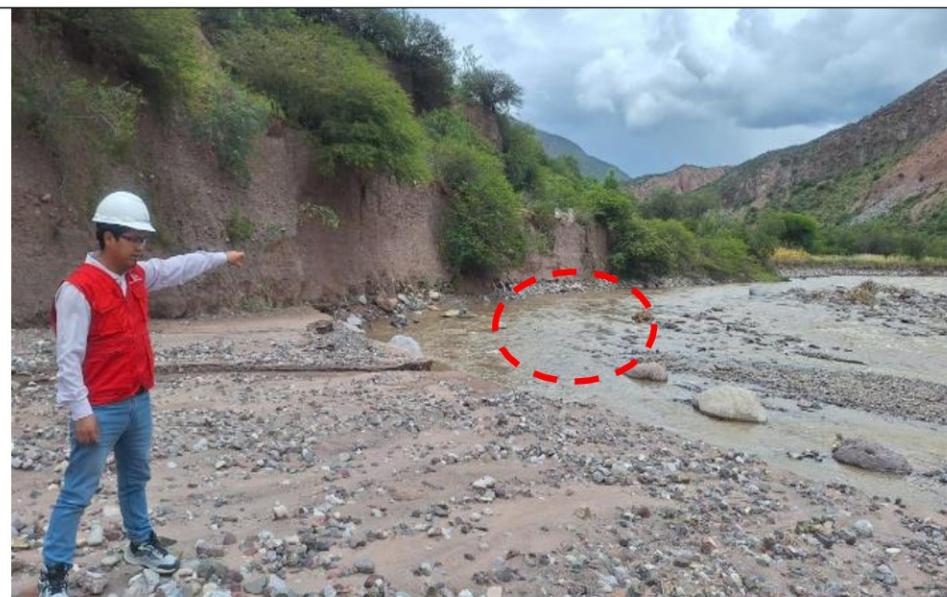
**Imagen n.º 2**  
**Captación de agua**

**Comentario:** No se pudo evidenciar la captación de agua ni las galerías filtrantes, la cual se encontraría enterrada y obstruida.

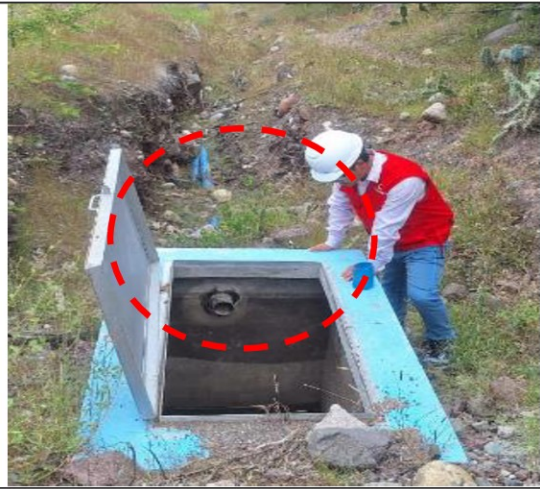
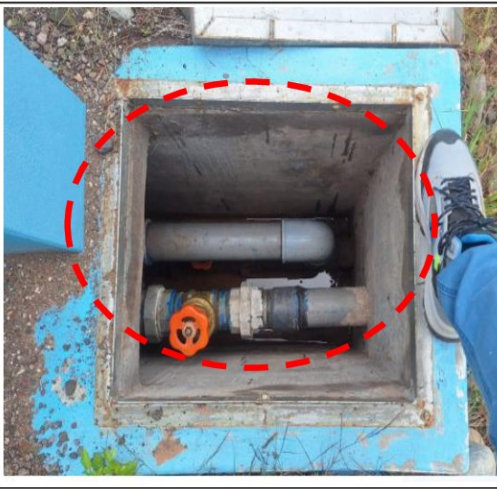
| Imagen n.º 3<br>Cámara de reunión | Imagen n.º 4<br>Cámara de reunión |

Se observó la construcción de una cámara de reunión aproximadamente a 1.00 kilómetro de distancia de la supuesta captación, ubicada en las coordenadas UTM (0569162 - 8571218), la cual se encuentra en un estado regular de conservación, con las dimensiones siguientes: 1.65x1.05m y h=1.50 m aproximadamente; asimismo, en su interior se encuentra agua y sale una tubería HDP de 3" de diámetro de color azul; cabe señalar que, la estructura no se encuentra en funcionamiento; asimismo, las llaves de control y limpieza se encuentran en contacto con agua y humedad, situación que puede acelerar su deterioro y funcionamiento, como se evidencia a continuación:

| Imagen n.º 3<br>Cámara de reunión | Imagen n.º 4<br>Cámara de reunión |
|---|---|
| <b>Comentario:</b> Se observó la construcción de una cámara de reunión, en estado regular, pero sin funcionamiento. | <b>Comentario:</b> Las llaves de control y limpieza se encuentran en contacto de agua y humedad. |

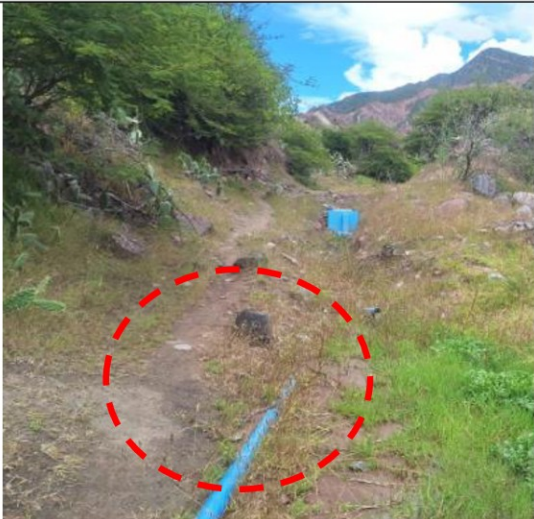
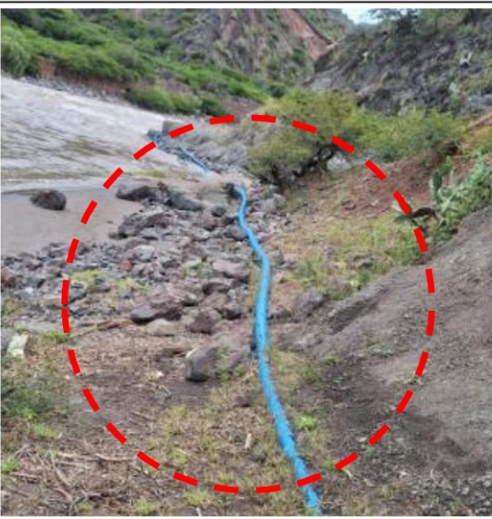
De la inspección física a la Obra, se observó que se ejecutó una la línea de conducción con tubería HDPE de 2" y 3" de diámetro, la cual se encuentra expuesta a la intemperie en algunos tramos y otras a profundidad variable dentro del terreno natural de la zona.

| Imagen n.º 5<br>Línea de conducción | Imagen n.º 6<br>Línea de conducción |
|---|---|
| <b>Comentario:</b> Se observó que la línea de conducción de tubería HDPE de 3" que sale de la cámara de reunión se encuentra expuesta a la intemperie, sin ninguna protección. | <b>Comentario:</b> Se observó que la línea de conducción de tubería HDPE de 3" se encuentra expuesta al borde de la orilla del río Urubamba, la misma que se encuentra a la intemperie sin ninguna protección. |

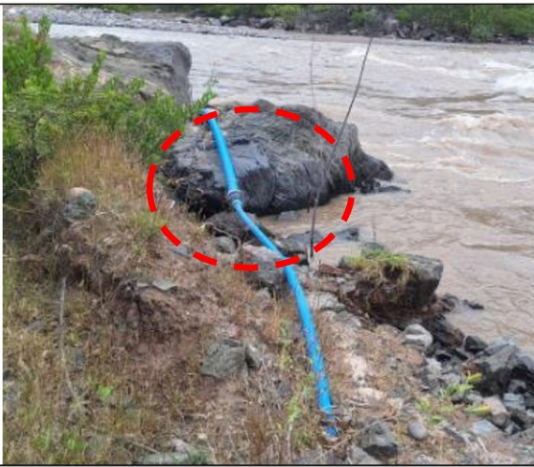
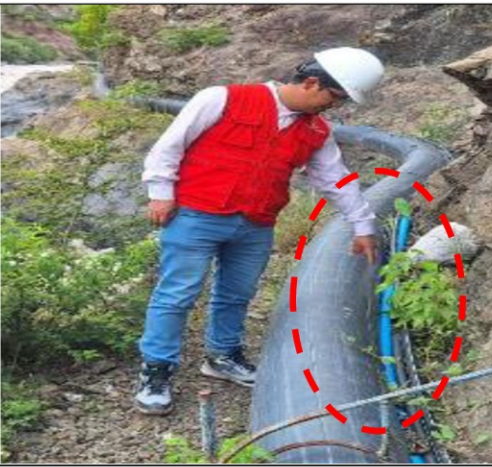
Cabe señalar que, a unos 50 metros de la cámara de reunión, al borde del río Urubamba existe un accesorio que sirve para la reducción de tubería HDPE de 3" a 2" de diámetro, la cual se encuentra unido o reforzado con un alambre n.º 8; por lo que, se evidencia una deficiente instalación de accesorios en la línea de conducción.

| Imagen n.º 7<br>Línea de conducción | Imagen n.º 8<br>Línea de conducción |
|---|---|
| <b>Comentario:</b> Se observó una reducción de tubería HDPE de 3" a 2" de diámetro, la cual se encuentra unido o reforzado con un alambre n.º 8, por lo que se evidencia una deficiente instalación de accesorios en la línea de conducción, la cual se encuentra expuesta a la intemperie sin ninguna protección. | <b>Comentario:</b> Se observó que la línea de conducción con tubería HDPE de 2" de diámetro se encuentra al costado de otra tubería HDPE de color negro de mayor diámetro, la cual es un canal que abastece de agua a la localidad de Santa Rosa, ambas se encuentran expuestas a la intemperie, sin ninguna protección. |

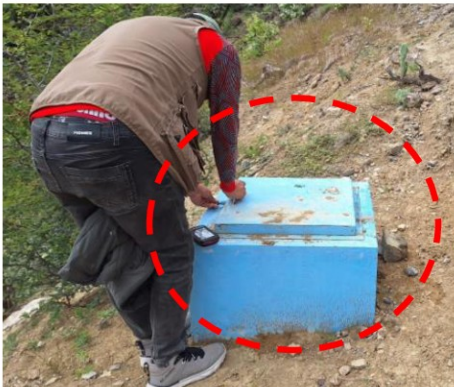
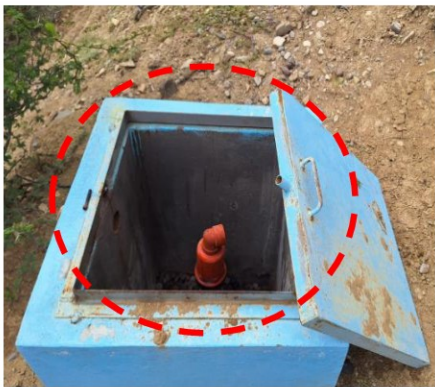
De la inspección física, se pudo verificar la construcción de 2 válvulas de aire en cajas de concreto de 0.70x0.70 m y espesor de 0.10 m, la primera a 1.00 kilómetro de la cámara de reunión en la coordenada UTM (0569912 - 8571853) y la última a 0.5 kilómetro del reservorio, en la coordenada UTM (0572792 - 8573796), las cuales se encuentran en un estado regular, pero no se encuentran en funcionamiento debido a que no funciona la captación.

| Imagen n.º 13<br>Válvula de aire | Imagen n.º 14<br>Válvula de aire |
|---|---|
| Comentario: Se observó la construcción de válvulas de aire en la coordenada UTM (0572792 - 8573796), su construcción es mediante cajas de concreto de 0.70x0.70 metros y un espesor de 0.10 metros, las cuales se encuentran sin funcionamiento. | |

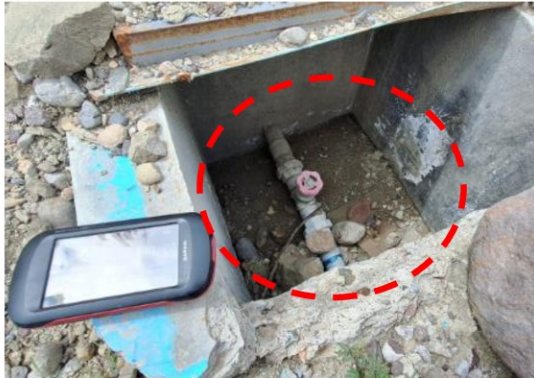
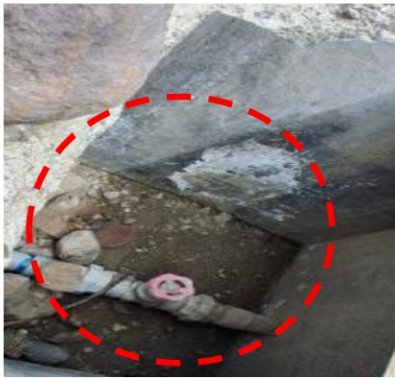
Asimismo, se verificó solo una válvula de purga a unos 600 metros del reservorio en la coordenada UTM (0572712 - 8573842), la cual presenta aristas de concreto rotas y tapa desprendida, como se muestra a continuación:

| Imagen n.º 15<br>Válvula de purga | Imagen n.º 16<br>Válvula de purga |
|---|---|
| Comentario: Se observó la construcción de válvulas de purga en la coordenada UTM (0572712 - 8573842), su construcción es mediante cajas de concreto de 0.70x0.70 metros y un espesor de 0.10 metros, las cuales se encuentran sin funcionamiento. | |

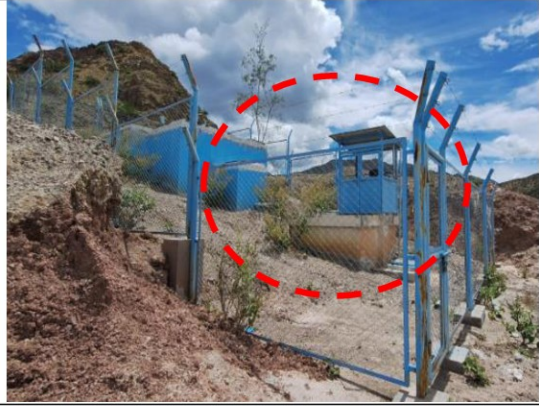
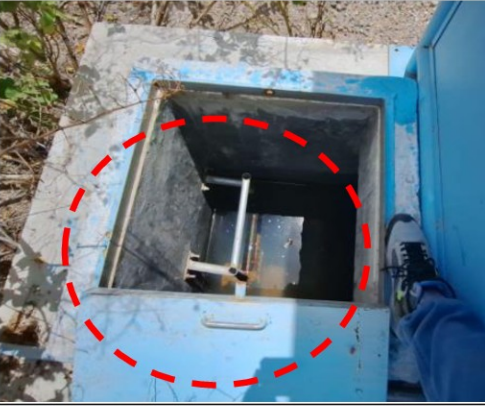
| Imagen n.º 17<br>Reservorio de agua | Imagen n.º 18<br>Reservorio de agua |

Durante la inspección física de la Obra, se observó la construcción de un reservorio de 5m3, con dimensiones: 2.60x2.67m exterior y 2.40x2.47m interior; con coordenadas UTM (0573215 – 8573926), que no se encuentra en funcionamiento, la cual consta de una cámara de almacenamiento, una cámara seca de válvulas y un sistema de cloración; su estado de conservación es regular; sin embargo, en su interior se observó agua estancada.

| Imagen n.º 17<br>Reservorio de agua | Imagen n.º 18<br>Reservorio de agua |
|---|---|
| <b>Comentario:</b> Se observó la construcción de un reservorio de concreto armado, el cual se encuentra sin funcionamiento, debido a que se verificó agua estancada en su interior. | |

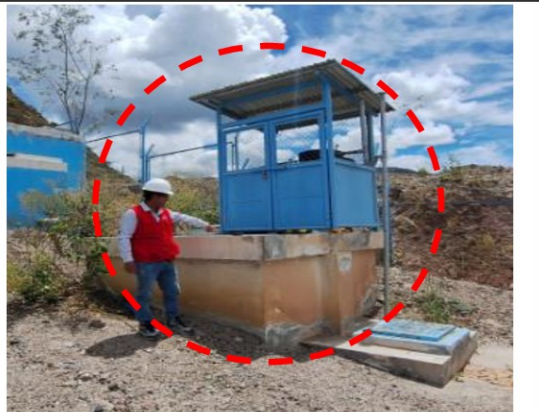
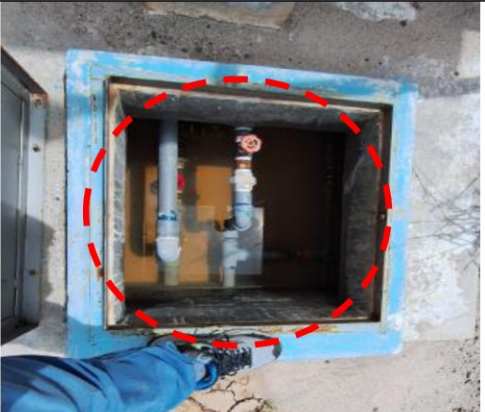
La cámara seca donde se encuentran válvulas, presenta agua en su interior y corrosión de los accesorios y llaves de paso, como se observa a continuación:

| Imagen n.º 19<br>Reservorio de agua | Imagen n.º 20<br>Reservorio de agua |
|---|---|
| <b>Comentario:</b> Se verificó que el reservorio cuenta con sistema de cloración, el cual no se encuentra en funcionamiento. | <b>Comentario:</b> Se verificó que la cámara seca presenta válvulas de control, las cuales se encuentran en contacto directo con agua estancada en su interior, lo cual provoca su deterioro acelerado. |

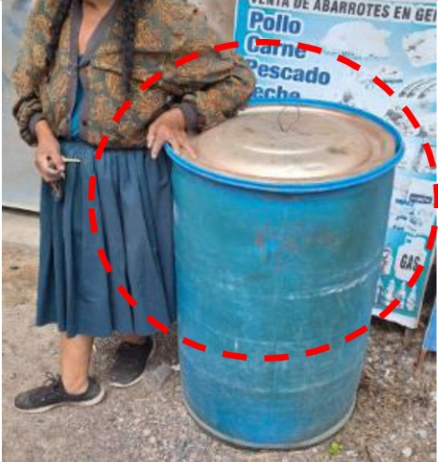
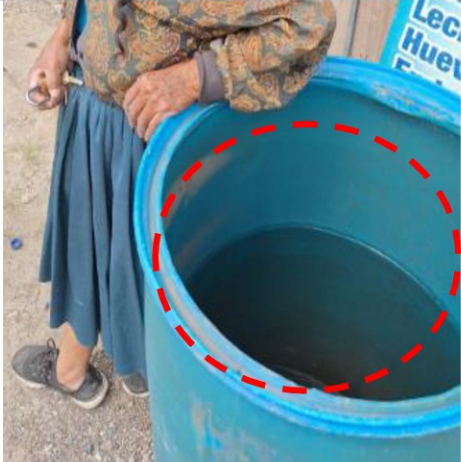
| Imagen n.º 21<br>Abastecimiento de agua potable | Imagen n.º 22<br>Abastecimiento de agua potable |

Es importante mencionar que, la señora Susana Palomino Seras identificada con DNI n.º 80087104 pobladora del centro poblado de Santa Rosa, señaló que, el sistema de agua potable solo habría funcionado y abastecido alrededor de 2 meses, después ya no funcionó. Debido a ello, solo se abastece de agua de lluvia, la cual almacenan en cilindros, bidones de plástico; situación que afecta el consumo adecuado de agua potable, siendo esta insalubre pudiendo afectar la salud, como se observa a continuación:

| Imagen n.º 21<br>Abastecimiento de agua potable | Imagen n.º 22<br>Abastecimiento de agua potable |
|---|---|
| <b>Comentario:</b> Se verificó que, la población del centro poblado de Santa Rosa, viene abasteciéndose de agua mediante la captación de agua de lluvia, almacenando de forma inadecuada en cilindros de plástico. | |
