## N.° 010-2025-OCI/0203-SCC

"MEJORAMIENTO DEL SERVICIO ACADÉMICO DE LA FACULTAD DE ARQUITECTURA Y URBANISMO DE LA UNIVERSIDAD NACIONAL DE PIURA EN EL DISTRITO DE CASTILLA, PROVINCIA DE PIURA, DEPARTAMENTO DE PIURA", CUI N.º 2322498

HITO DE CONTROL N.º 4
EJECUCIÓN DE OBRA - VALORIZACIONES N.º 8, N.º 9 Y
DE ADICIONALES DE OBRA

#### **INFORME DE HITO DE CONTROL** N.° 010-2025-OCI/0203-SCC

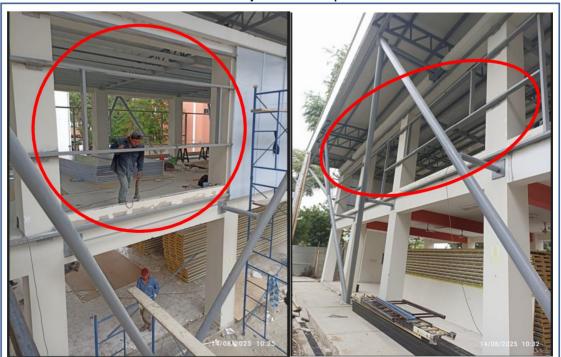
#### Imágenes n.º 8 y n.º 9 Pendiente culminar trabajos del Muro de panel TOPGAL 16mm

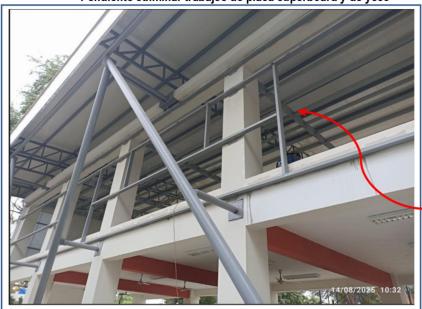
Partida 02.01.06 Muro de panel TOPGAL 16mm Partida 02.06.04 Placa de yeso e=16mm No se han ejecutado trabajos hasta el momento. y tampoco

realiza actividad alguna

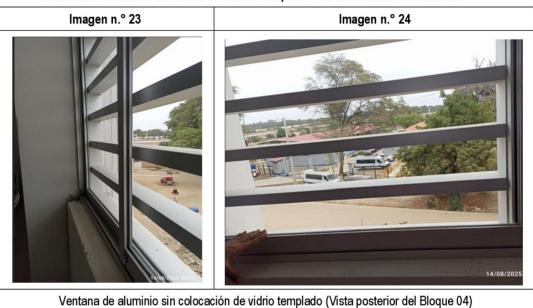
➤ En el caso de las ventanas corredizas de aluminio (partida 02.09.01 y partida 02.09.09), que se instalan en los vanos de las ventanas que dan al exterior de los ambientes del Bloque 04, está pendiente culminar los vidrios templados incoloros en la totalidad de las ventanas, tal como se aprecia en las imágenes siguientes:

Imágenes n.º 23 y n.º 24
Pendiente culminar colocación de vidrios templados en las ventanas de aluminio

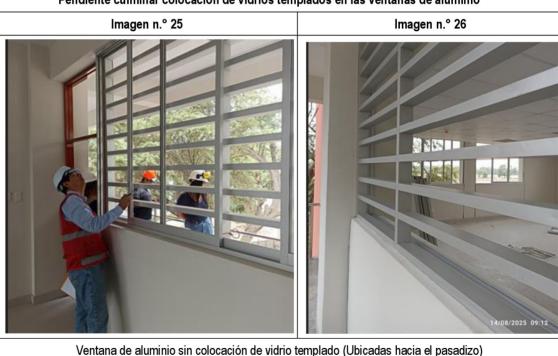
### Imágenes n.° 25 y n.° 26 Pendiente culminar colocación de vidrios templados en las ventanas de aluminio

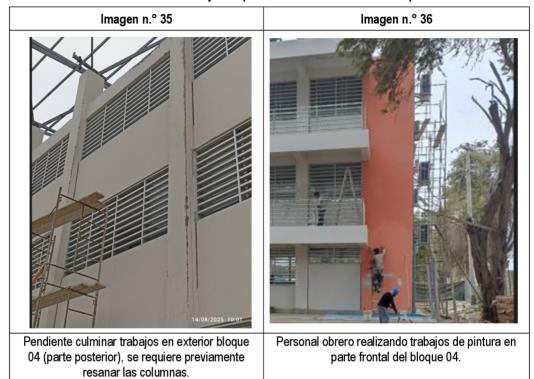
#### Imágenes n.° 35 y n.° 36 Pendiente culminar trabajos de pintura látex en exterior del bloque 04

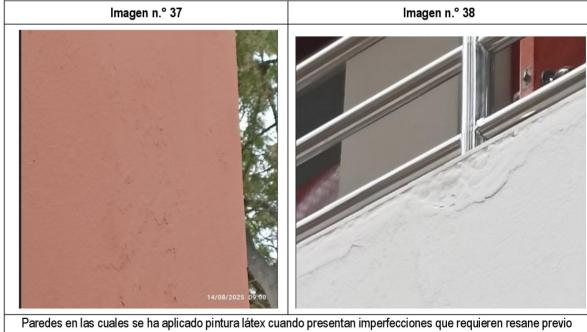
### Imágenes n.º 37 y n.º 38 Pintura látex aplicada en paredes con imperfecciones

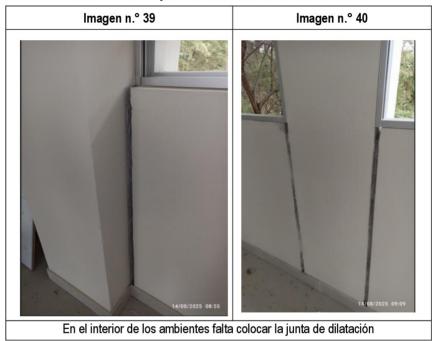
➤ En el caso de las juntas de dilatación (partida 02.12.01), que se instalan en el encuentro de elementos de concreto (columnas y vigas), se constató que está pendiente la colocación de dicha junta en el interior y exterior de los ambientes del bloque 04, tal como se aprecia en las imágenes siguientes:

Imágenes n.° 39 y n.° 40 Pendiente colocar junta de dilatación en interior de ambientes

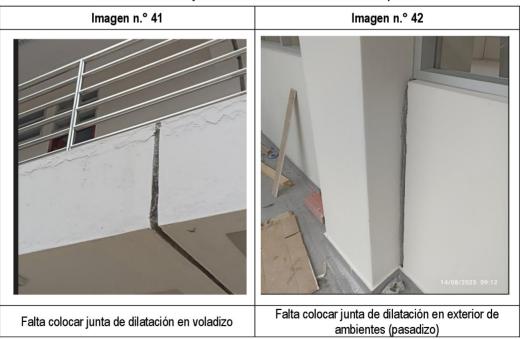
### Imágenes n.º 41 y n.º 42 Pendiente colocar junta de dilatación en exterior de bloque 04

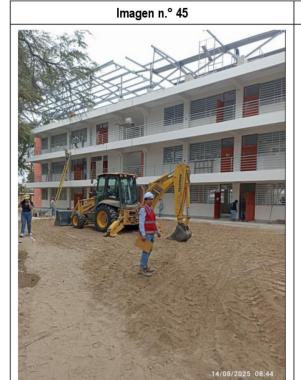
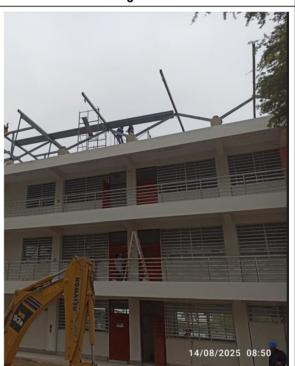
### Imágenes n.º 45 y n.º 46 Pendiente culminar instalación de cobertura metálica sobre Bloque 04

Contratista aún en proceso de colocación de estructura metálica sobre la cual se instalará la cobertura TAT1060

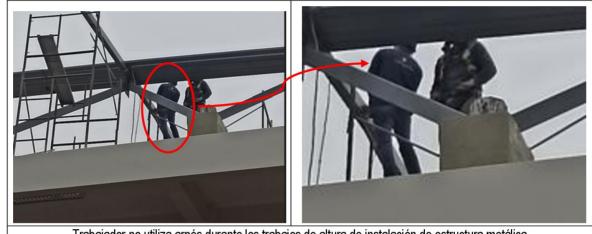
#### Imágenes n.º 48 y n.º 49 Incumplimiento de uso de arnés en trabajos de altura

Trabajador no utiliza arnés durante los trabajos de altura de instalación de estructura metálica

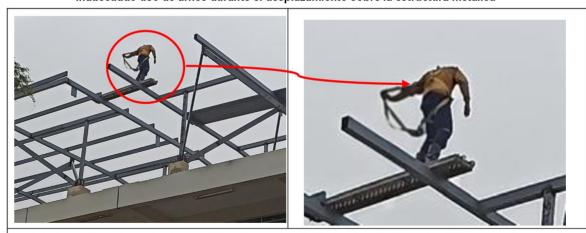
### Imágenes n.º 50 y n.º 51 Inadecuado uso de arnés durante el desplazamiento sobre la estructura metálica

Trabajador camina sobre estructura metálica si tener el arnés fijado a la estructura, y también se aprecia que no hay línea de vida horizontal de seguridad

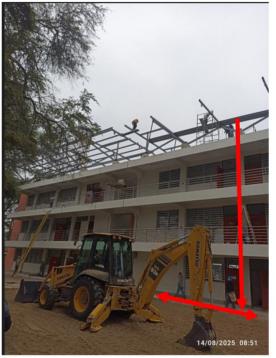
lmagen n.° 53

Firmado digitalmente por NOBLECILLA ARISMENDIZ Martin Dario FAU 20131378972 soft Motivo: Doy Visto Bueno Fecha: 27-08-2025 15:57:28 -05:00 Contratista no ha acordonado el perímetro de la planta baja del Bloque 04 con cinta de peligro roja u otro elemento de seguridad, para evitar que los trabajadores transiten con riesgo de ser golpeados por materiales o herramientas que puedan caer durante los trabajos de altura

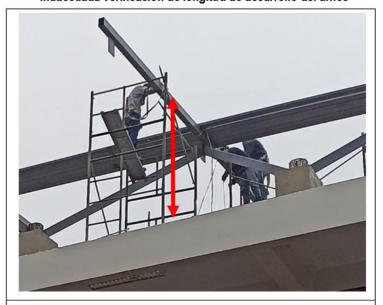
#### Imagen n.º 54 Inadecuada verificación de longitud de desarrollo del arnés

Riesgo de que el trabajador golpee el piso ante una caída debido a la longitud que desarrolla al arnés
