INFORME DE VISITA DE CONTROL
N° 011-2025-OCI/0264-SVC

ESTADO SITUACIONAL DE LA EJECUCIÓN DE LA OBRA
“CONSTRUCCIÓN DE RED DE ALCANTARILLADO Y
CONEXIONES DOMICILIARIAS; EN EL (LA) OPTIMIZACIÓN
DEL SERVICIO DE ALCANTARILLADO SANITARIO EN LA
AV. ESPAÑA, DISTRITO DE TRUJILLO, PROVINCIA
TRUJILLO, DEPARTAMENTO LA LIBERTAD”, AL 10 DE
JULIO DE 2025

PERÍODO DE EVALUACIÓN:
DEL 27 DE JUNIO DE 2025 AL 3 DE JULIO DE 2025

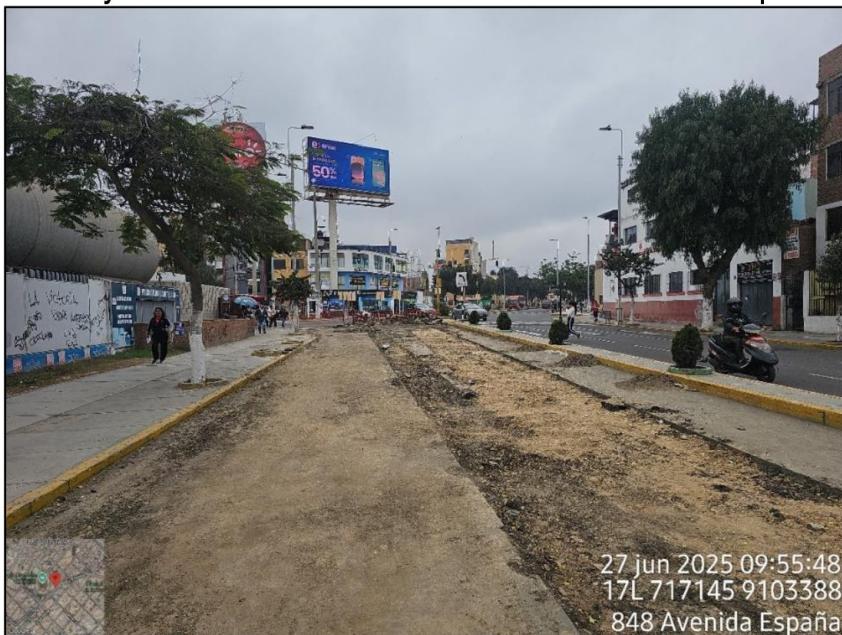
Corte y Rotura de Pavimento Flexible en la Cuadra n.º 08 de la Av. España

Sin embargo, se advierte que, el Consorcio “Señor Cautivo de Ayabaca”, al haber realizado el corte, rotura y eliminación de la carpeta asfáltica existente en la cuadra n.º 8 de la Av. España, pese a que ya no proseguirá con el procedimiento constructivo que corresponde, debido a las intervenciones de otra empresa, el Contratista del Consorcio “Señor Cautivo de Ayabaca, tiene la obligación de realizar su reposición, en cumplimiento de la Resolución Subgerencial de Obras y Supervisión n.º 201-2025MPT/GOP-SGSLO de 18 de junio de 2025 y normativa aplicable, toda vez que bajo su responsabilidad se otorgaron los “Permisos Municipales”, y que en base a ello, no deberá causar daños a la vía pública o en todo caso deberá reponer el área intervenida a su diseño original.

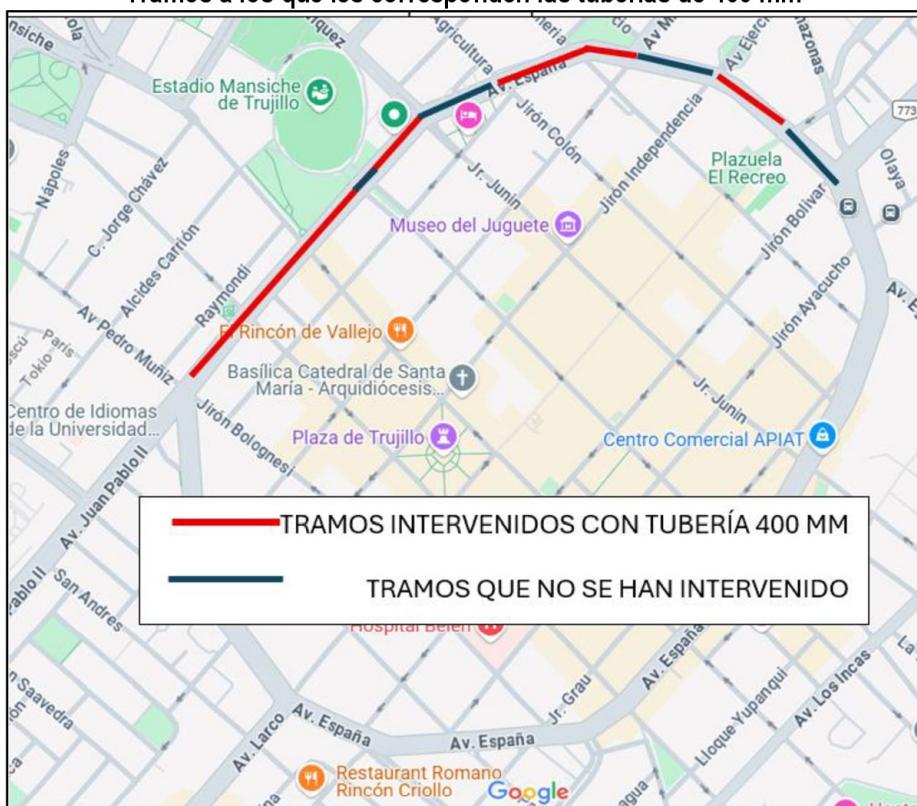
Imagen n.º 4
Tramos a los que les corresponden las tuberías de 400 mm

Entonces, pese a que, en el Expediente Técnico de la Obra, no se detallan los tramos en los cuales se deberán instalar las tuberías de HDPE de 400 mm, la comisión de control a través del memorando n.º 226-2025-SEDALIB S.A.-70000-GOM de 18 de junio de 2025, emitido por Gerencia de Operaciones y Mantenimiento ha verificado que solamente faltan intervenir 3 cuadras completas y un tramo de la cuadra n.º 8 de la Av. España (forado), como se muestra en la **Imagen n.º 4**. Constatándose con ello, que el Contratista habría intervenido ejecutando las partidas de corte, rotura y eliminación de la carpeta asfáltica en un tramo que no correspondería, toda vez que otras empresas ya ejecutaron dichas partidas y cambiaron las tuberías de alcantarillado, cumpliéndose la finalidad de atención al usuario.

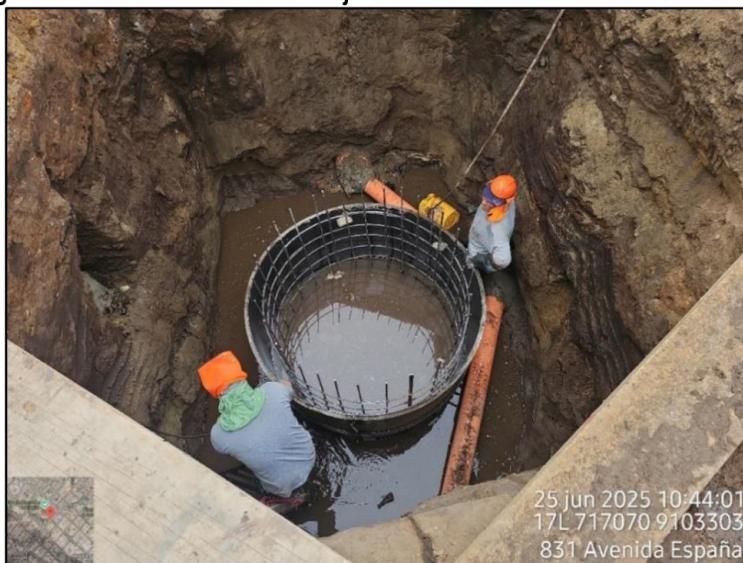
Aguas servidas dentro de la zanja donde se construirá el buzón n.º 53

Al respecto, de la **vista fotográfica n.º 21**, se evidencia que el fuste (armadura de fierro corrugado) del buzón que se estaba preparando para encofrar, se encontraba inundado de aguas servidas, por lo que, se advierte que las aguas servidas contienen sulfatos, cloruros, materia orgánica y bacterias que pueden generar ambientes altamente corrosivos para el acero expuesto, perjudicando la calidad de los materiales, comprometiendo la durabilidad y resistencia estructural de la construcción de los buzones.

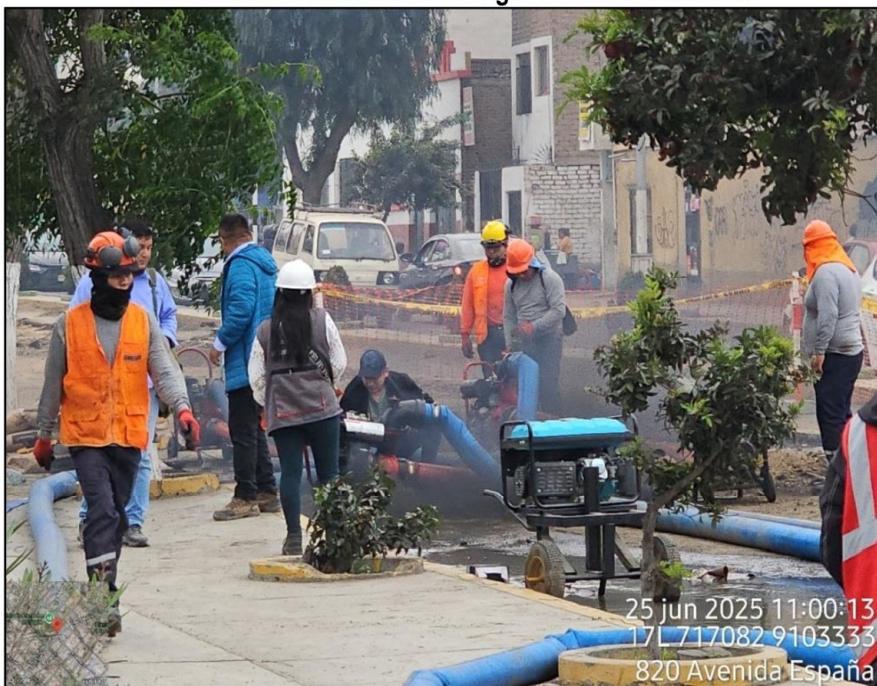
En concordancia con lo previamente señalado, durante la visita de inspección realizada el 25 de junio de 2025, en el marco de la ejecución de la obra, se constató que una motobomba se venía utilizando en condiciones que no son óptimas, para el desvío de aguas servidas entre los buzones, en la cuadra n.º 8 de la Av. España. Verificándose que dicha motobomba emitía humos tóxicos de manera continua, afectando directamente la calidad ambiental del entorno urbano; originando la contaminación del aire e incluso posibles daños a la salud a los transeúntes, puesto que la ejecución de la obra se viene realizando en la vía pública y en la principal avenida en el centro histórico de la ciudad de Trujillo. Esta observación se encuentra posiblemente contraviniendo la normativa vigente en materia de emisiones contaminantes y control ambiental en espacios públicos, como se detalla a continuación:

Motobomba en funcionamiento genera humos tóxicos

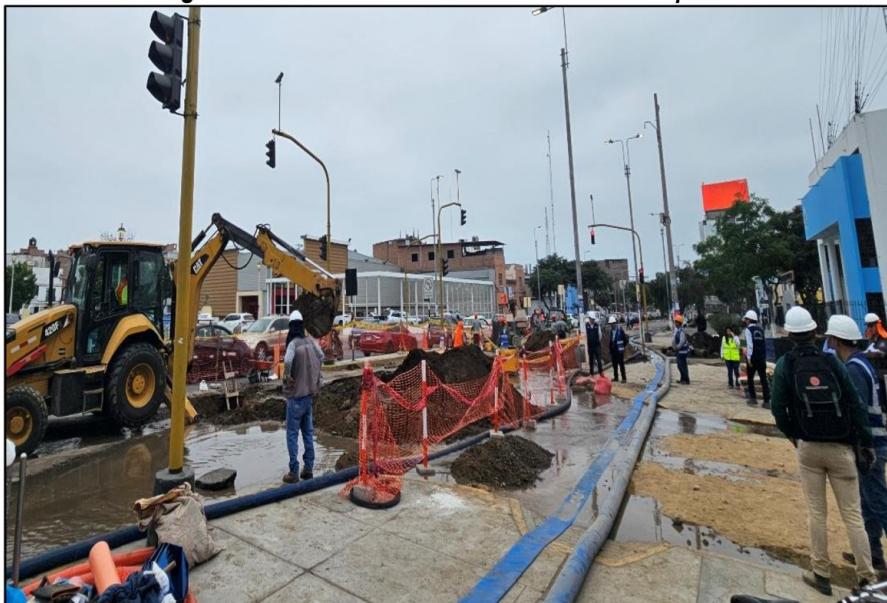
Vista fotográfica n.^o 25
Aguas servidas sobre la calzada en la Av. España

degradar el aglomerante asfáltico, reblanqueando el asfalto, propiciando, grietas, hundimientos y baches; dando como resultado la reducción de la vida útil de la vía. Además, se advierte que este desborde aconteció el 25 de junio de 2025, sin embargo, durante la visita de inspección de 27 de junio de 2025, aún no se había realizado la limpieza de las vías afectadas.

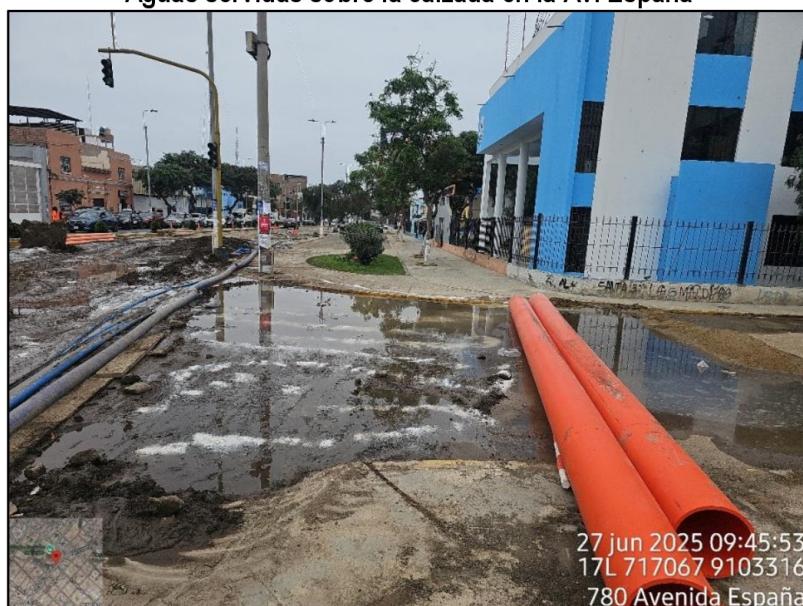
Vista fotográfica n.^o 26
Aguas servidas sobre la calzada en la Av. España

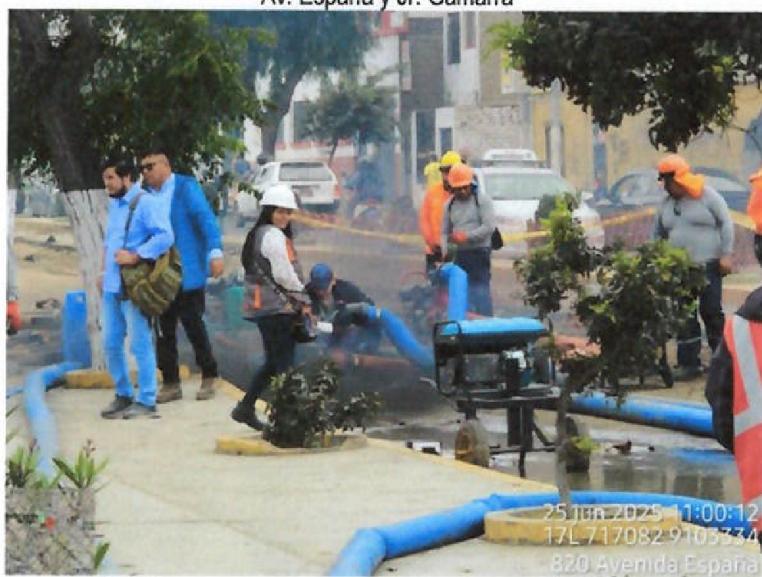
Vista fotográfica n.º 15: Emisión de humo negro proveniente de la motobomba utilizada en el frente de trabajo en la intersección de la Av. España y Jr. Gamarra

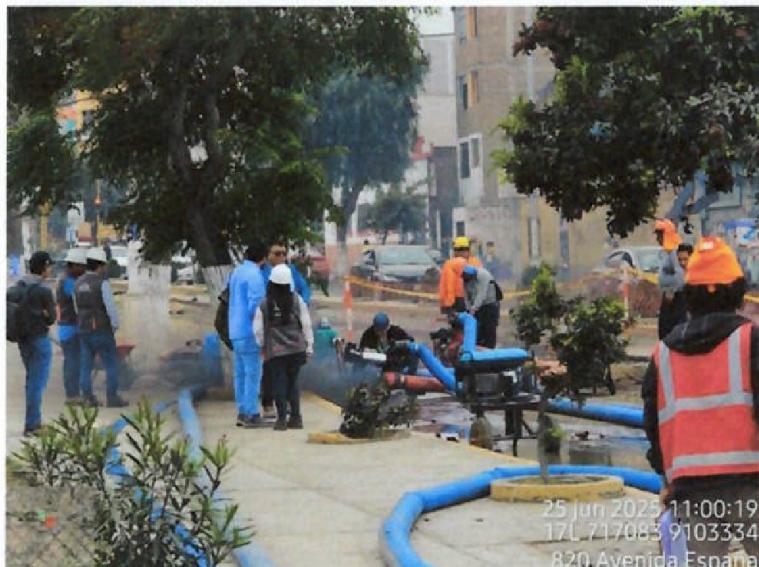
Vista fotográfica n.º 16: Emisión de humo negro proveniente de la motobomba utilizada en el frente de trabajo en la intersección de la Av. España y Jr. Gamarra

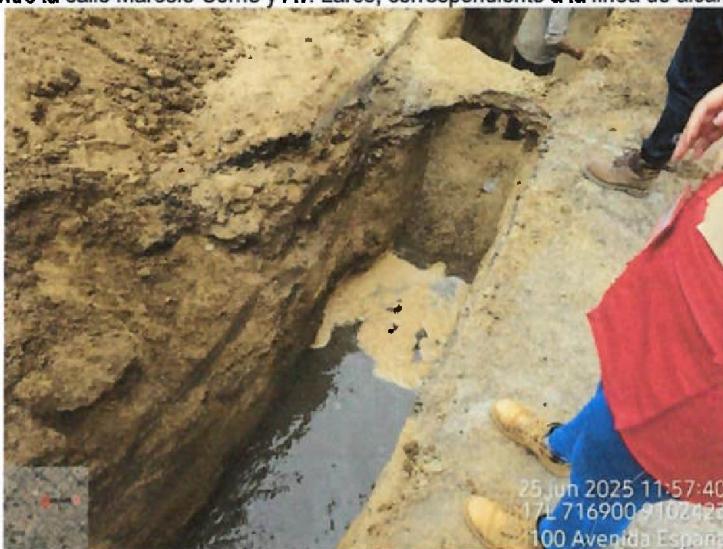
Vista fotográfica n.º 53: Presencia de agua residuales en la zanja donde se realiza la colocación de la cama de arena, en la avenida España en el tramo entre la calle Marcelo Corne y Av. Larco, correspondiente a la línea de alcantarillado.

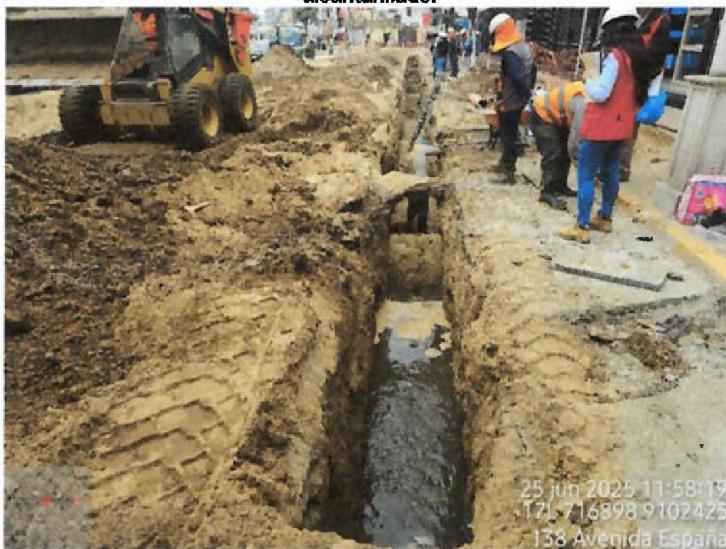
Vista fotográfica n.º 54: Presencia de agua residuales en la zanja donde se realiza la colocación de la cama de arena, en la avenida España en el tramo entre la calle Marcelo Corne y Av. Larco, correspondiente a la línea de alcantarillado.

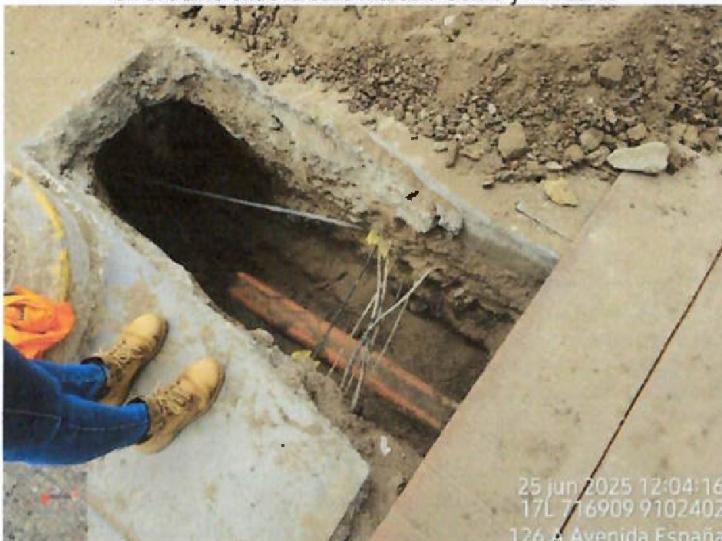
Vista fotográfica n.º 62: Redes existentes en zona de excavación para conexiones domiciliarias en avenida España en el tramo entre la calle Marcelo Corne y Av. Larco

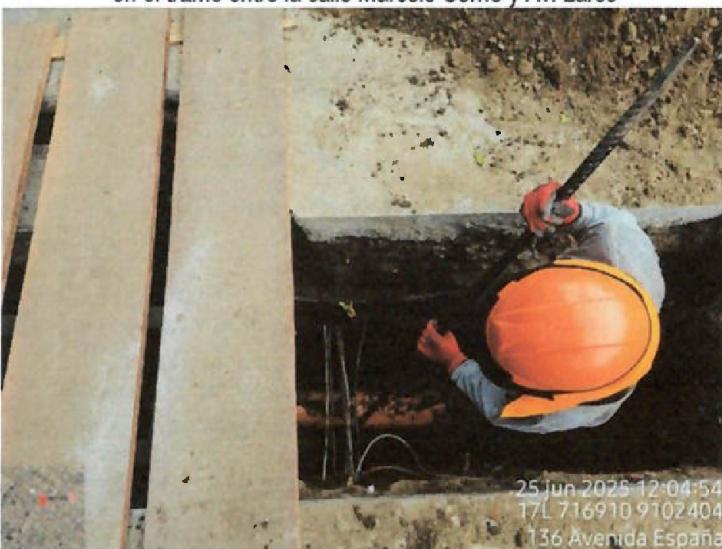
Vista fotográfica n.º 63: Redes existentes en zona de excavación para conexiones domiciliarias en avenida España en el tramo entre la calle Marcelo Corne y Av. Larco

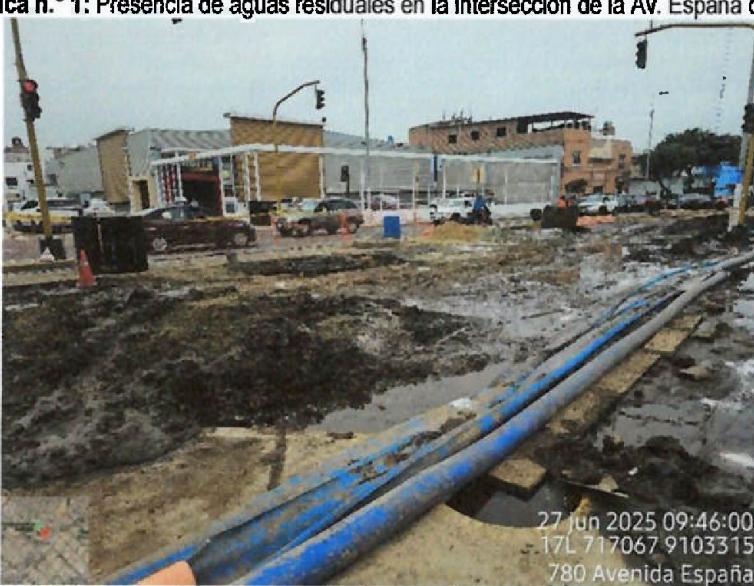
Vista fotográfica n.º 2: Presencia de aguas residuales en la intersección de la Av. España con Jr. Gamarra

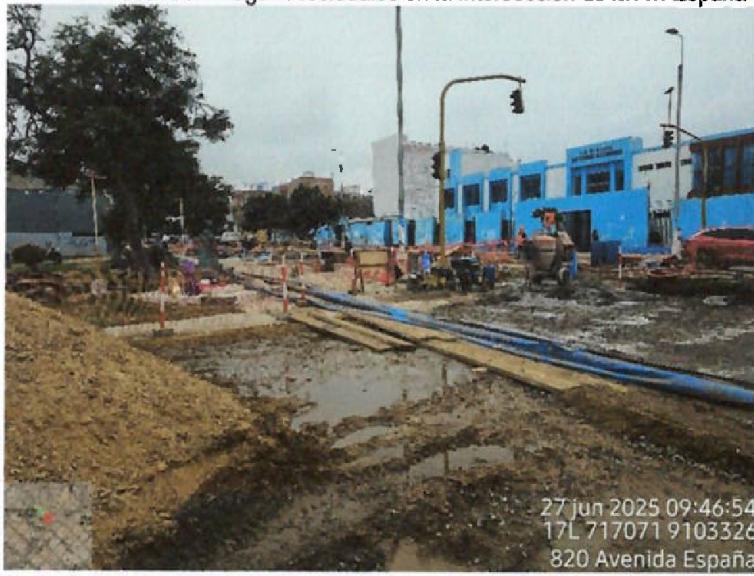
Vista fotográfica n.º 3: Presencia de aguas residuales en la intersección de la Av. España con Jr. Gamarra

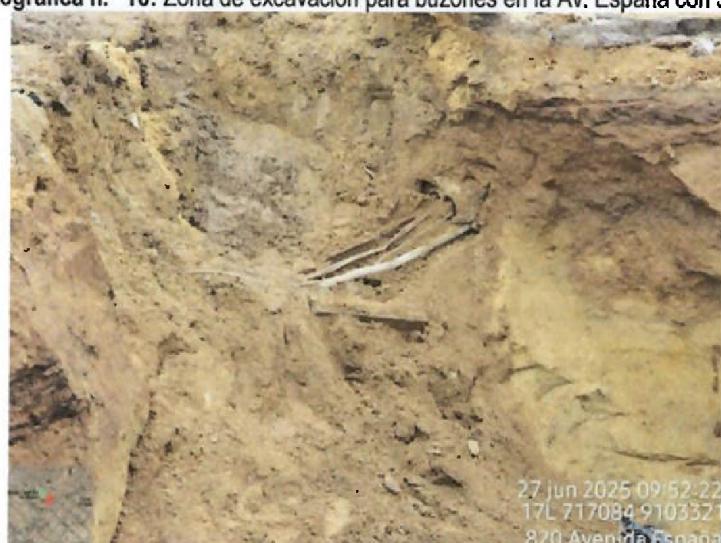
Vista fotográfica n.º 11: Presencia de redes existentes en la zona de excavación para buzones en la Av. España con Jr Gamarra

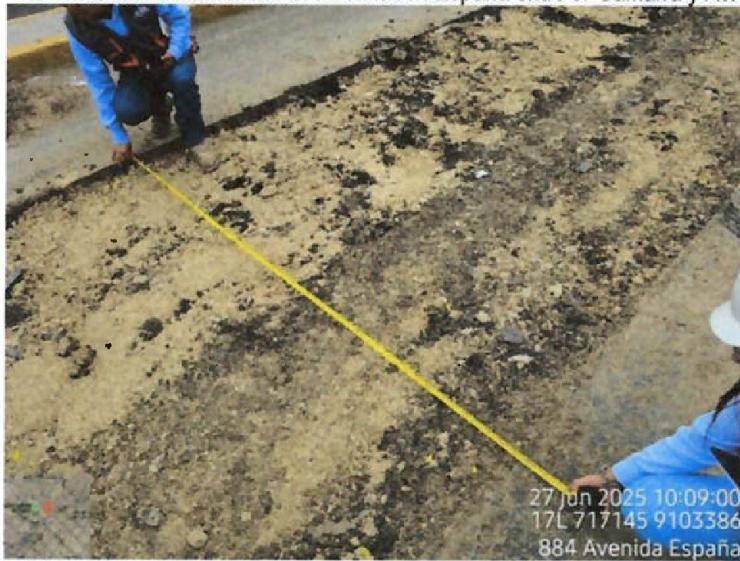
Vista fotográfica n.º 18: Pavimento existente demolido, con un ancho de corte entre 2,00 y 3,00 m en la Av. España entre Jr Gamarra y Av. Manuel Vera Enríquez
