**INFORME DE HITO DE CONTROL
Nº 011-2025-OCI/0341-SCC**

**“REHABILITACIÓN Y MEJORAMIENTO DE LA TROCHA
CARROZABLE HUANDOVAL – CHAUCHARA – NINABAMBA,
DISTRITO DE HUANDOVAL, PROVINCIA DE PALLASCA,
DEPARTAMENTO ÁNCASH”**

**HITO DE CONTROL Nº 10: ESTADO SITUACIONAL DE LA OBRA
AL 22 DE AGOSTO DE 2025**

**PERÍODO DE EVALUACIÓN DEL HITO DE CONTROL:
DEL 18 AL 22 DE AGOSTO DE 2025**

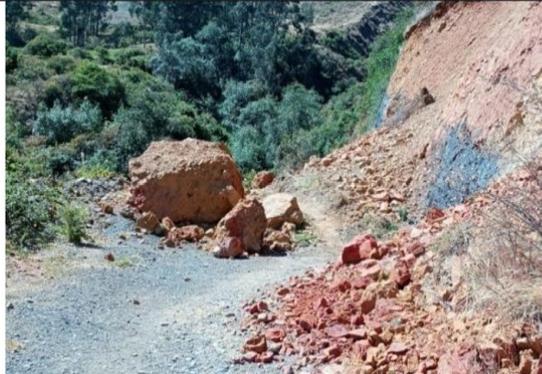
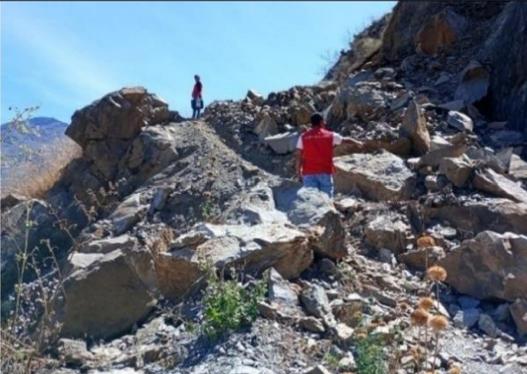
IMAGEN N° 1	IMAGEN N° 2

Asimismo, se constató material proveniente de la apertura de vía, depositado sobre la plataforma de rodadura; desde la progresiva km 12+438 en dirección a Chauchara, como se muestra a continuación:

Derrumbe de cerro adyacente comprendido entre la progresiva 4+000 hacia el centro poblado Chauchara.	Material proveniente de la apertura de vía, comprendido entre la progresiva 12+438 hacia el centro poblado Chauchara.

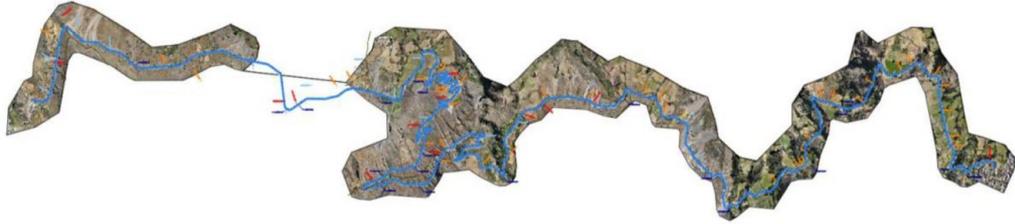
- existe una falta de ejecución de la apertura de la carretera en una longitud total de 700 metros. Adicionalmente, en el tramo 9+500 al 10+200, no se aprecia ninguna apertura de la carretera, contribuyendo al estado de desuso de la vía.

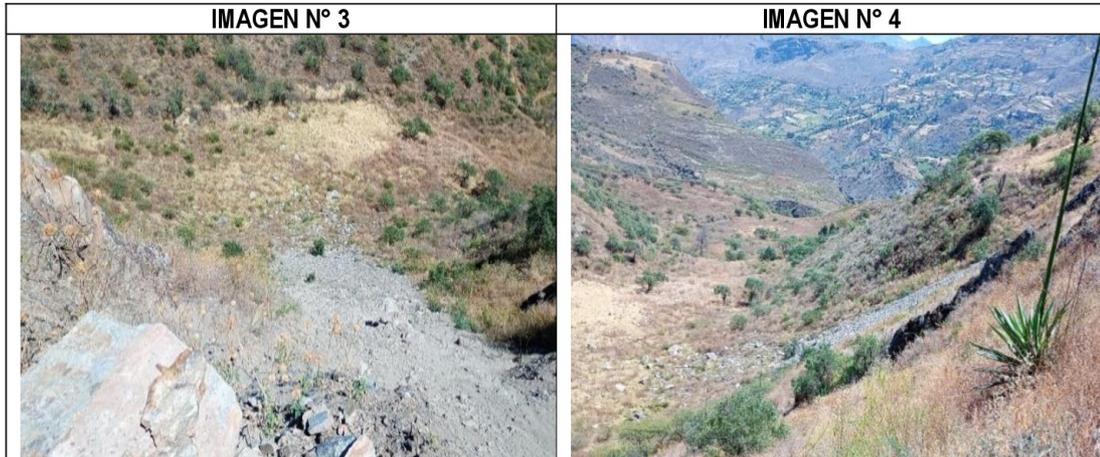
Es oportuno indicar que, la Comisión de Control observó durante el recorrido material depositado en terrenos adyacentes a la carretera entre el tramo comprendido desde la progresiva km 12+438 hacia Chauchara, según consta en el n.º 021-2025-OCI/MPP de 20 de agosto de 2025, como se muestra a continuación:

Por lo tanto, la obra se encuentra retrasada en un 16,22% respecto al avance programado acumulado; además, se deja constancia que los 12 438 metros de vía se encuentran en estado de abandono, afectando a los centros poblados involucrados en los objetivos de la obra, debido a la falta de actividades de limpieza y recuperación de tramos que imposibilitan el tránsito vehicular en condiciones de seguridad.

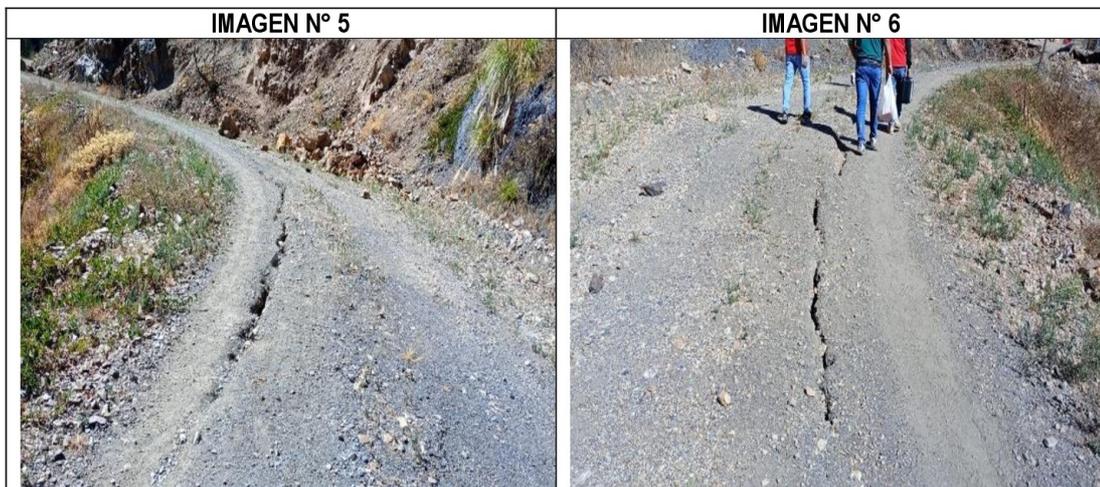
De la inspección física realizada el 19 de agosto de 2025, según consta en el acta n.º 020-2025-OCI/MPP, la Comisión de Control observó asentamiento de la plataforma de rodadura evidenciándose grietas longitudinales aproximadamente por el eje de la vía y otras grietas metros más al borde; sin embargo, se advierte la ausencia de señalización informativa de las condiciones de la obra, como se muestra continuación:

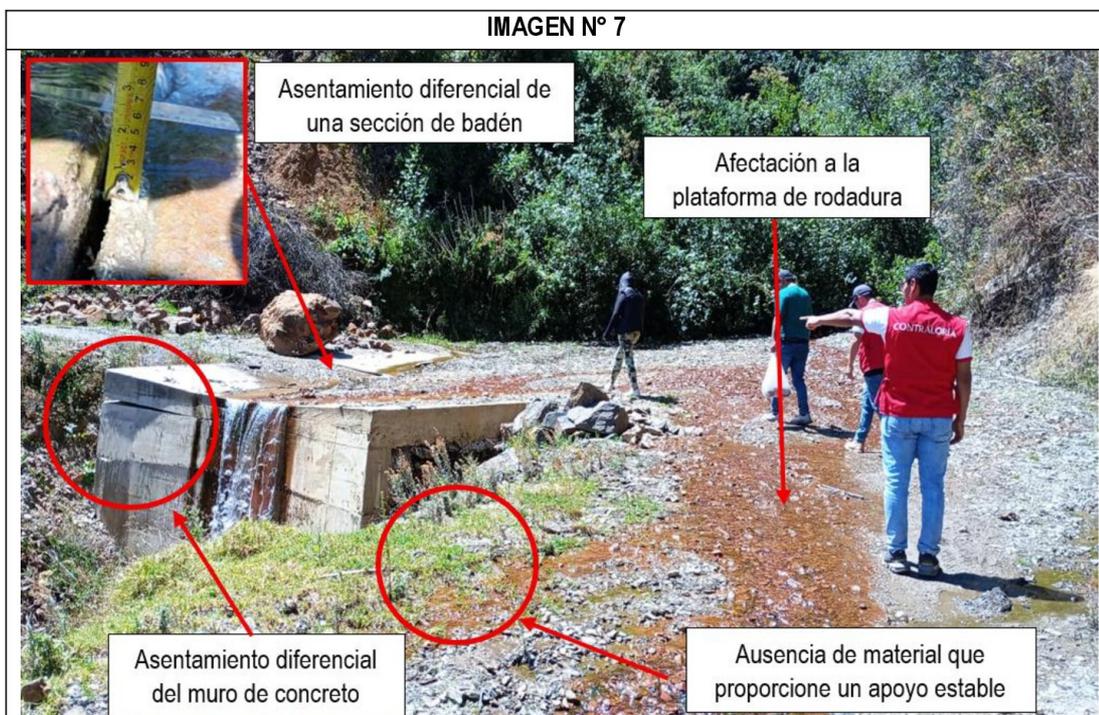
De la inspección física realizada el 19 de agosto de 2025, según consta en el acta n.º 020-2025-OCI/MPP, la Comisión de Control constató el asentamiento diferencial del muro de contención que soporta la losa del badén tipo III ubicado en la progresiva km 5+081, según asientos del cuaderno de obra.

Asimismo, se midió una separación vertical de 5,50 cm entre dos secciones que componen la estructura hidráulica, el efecto de dicho asentamiento es evidente; además, se observó ausencia de material que proporcione un apoyo estable a la losa del badén; aunado a ello, el desvío del agua proveniente de la quebrada erosiona la plataforma de rodadura; lo descrito compromete la estabilidad y funcionalidad operativa del badén, las imágenes ilustran los puntos críticos afectados por este asentamiento, como se muestra a continuación:

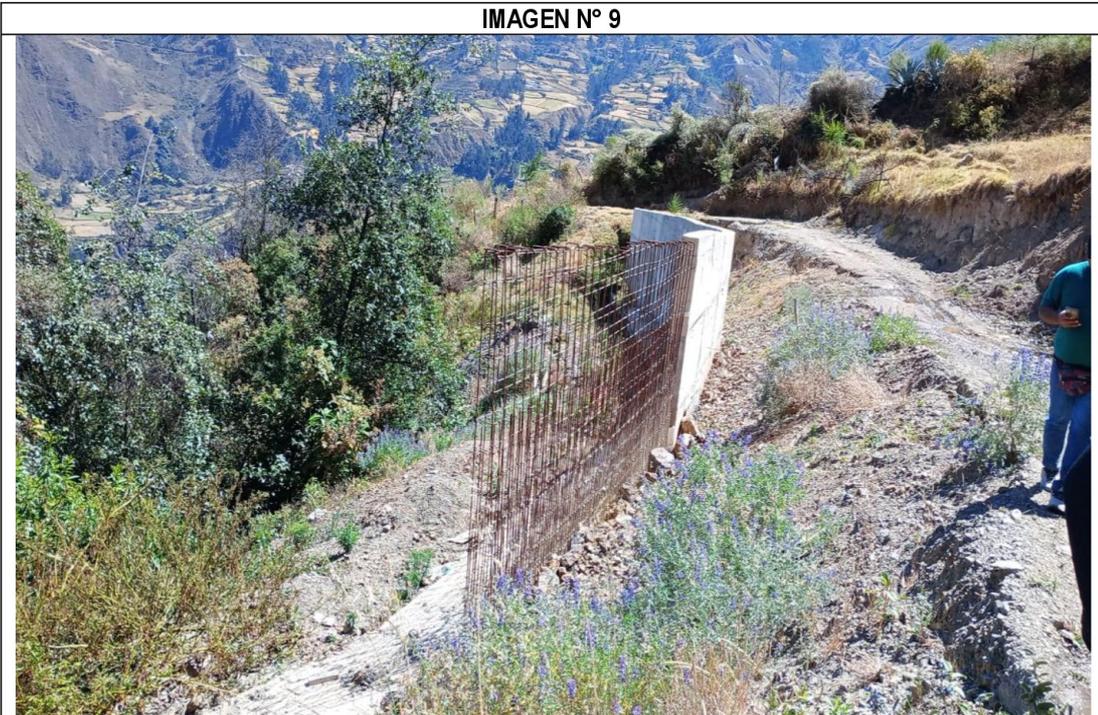
IMAGEN N° 9

Ahora bien, de lo ilustrado anteriormente se advierte que, la exposición prolongada a condiciones climáticas del acero estructural y de los alambres que amarran a dicho acero, podría afectar sus propiedades físico-mecánicas, debido a la humedad de la zona y los cambios de temperatura; posibilitando la pérdida de resistencia del alambre de amarra, la disminución de su capacidad de adherirse al concreto, reducción de la sección transversal de dicho elemento, y que la estructura proyectada presente en el tiempo un deterioro prematuro.

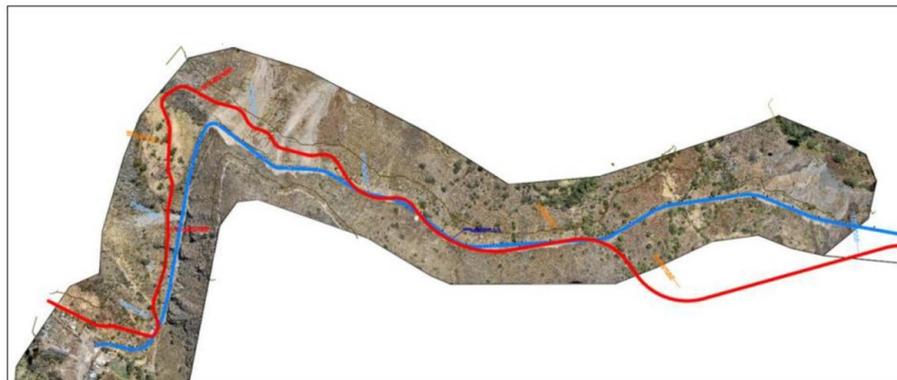
- **Hallazgo:** El análisis de los datos obtenidos revela que la ejecución de la obra *no ha respetado los ejes y el trazado especificados en el Expediente Técnico. La superposición de ejes (Eje Proyectado del Expediente Técnico y Eje Físico Levantado en Campo por la CGR) evidencia una ejecución inadecuada de la obra.*
- **Sustento Técnico:** Esta desviación del trazado oficial se atribuye a la *ausencia de un control topográfico permanente y especializado durante el proceso constructivo.*
- **Implicación:** El no respetar los ejes impactan directamente en las *longitudes y volúmenes de movimiento de tierra, lo que puede generar discrepancias significativas respecto a lo planificado y presupuestado.*

En presente imagen se muestra dos ejes de color azul y rojo, en ello la línea azul es lo que corresponde el levantamiento fotogramétrico de la CGR, la línea roja es el eje del expediente técnico.

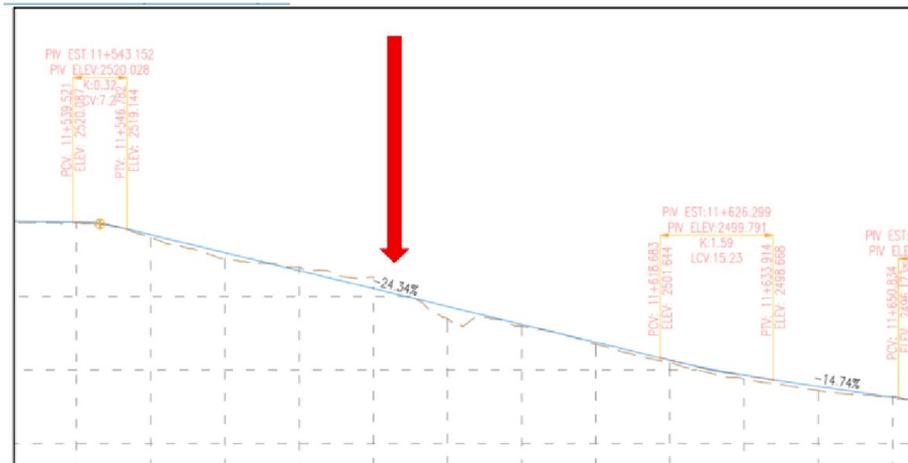
- **Observación de Apertura:** *Se constató que, en los tramos comprendidos entre las progresivas 0+000 a 9+500 y 10+200 a 12+438 (en ello se evidencia el cambio de pendiente máxima de -24% donde se exceden la pendiente y no esta cumpliendo según la norma DG 2018 MTC como se aprecia en la siguiente imagen*
