**INFORME DE HITO DE CONTROL
N° 028-2025-OCI/0344-SCC**

**EJECUCIÓN DE LA OBRA “MEJORAMIENTO DE LOS
SERVICIOS DEPORTIVOS DEL ESTADIO CENTENARIO
MANUEL RIVERA SÁNCHEZ, DISTRITO DE CHIMBOTE,
PROVINCIA DEL SANTA, DEPARTAMENTO DE ÁNCASH –
II ETAPA”**

**HITO DE CONTROL N° 6 – RECEPCIÓN DE OBRA – PLIEGO
DE OBSERVACIONES**

CHIMBOTE, 3 DE JUNIO DE 2025

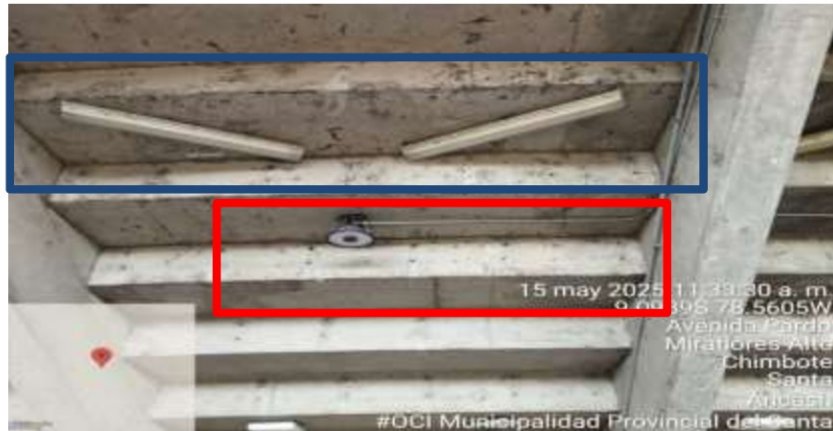
FOTOGRAFÍA N° 1
CANALIZACIÓN Y SALIDA DE ILUMINACIÓN INTERIOR EN TRIBUNA

Sin embargo, en la misma visita de inspección, se pudo identificar que se contaban con instalaciones eléctricas existentes en cuanto a canalizaciones y salidas para los puntos de iluminación; asimismo, se identificó en la imagen anterior con el cuadro de color azul, donde canalizaciones y salidas para los puntos de iluminación quedaron inoperativas, verificándose en todo el recinto deportivo que están instalados los aparatos de iluminación antiguos sin ninguna funcionalidad.

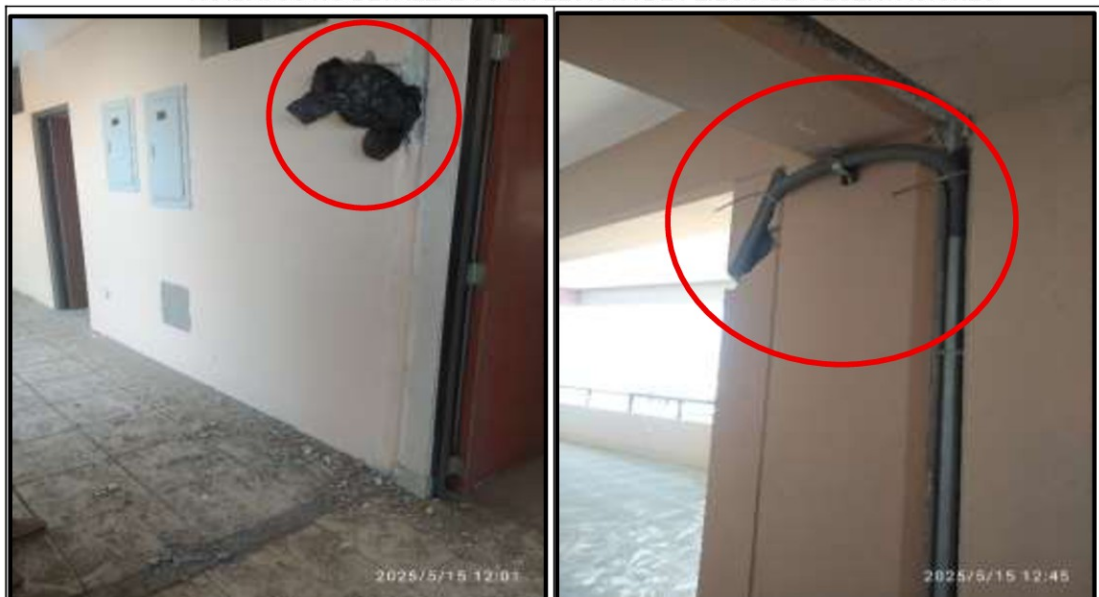
FOTOGRAFÍAS N°s 2 Y 3
TRABAJOS NO DETALLADOS EN EL ACTA DE PLIEGO DE OBSERVACIONES

Descripción: El alimentador a tableros del palco del lado occidente en pared sin resanar.

Descripción: La instalación de entubado del sistema eléctrico expuesto, sin resanar

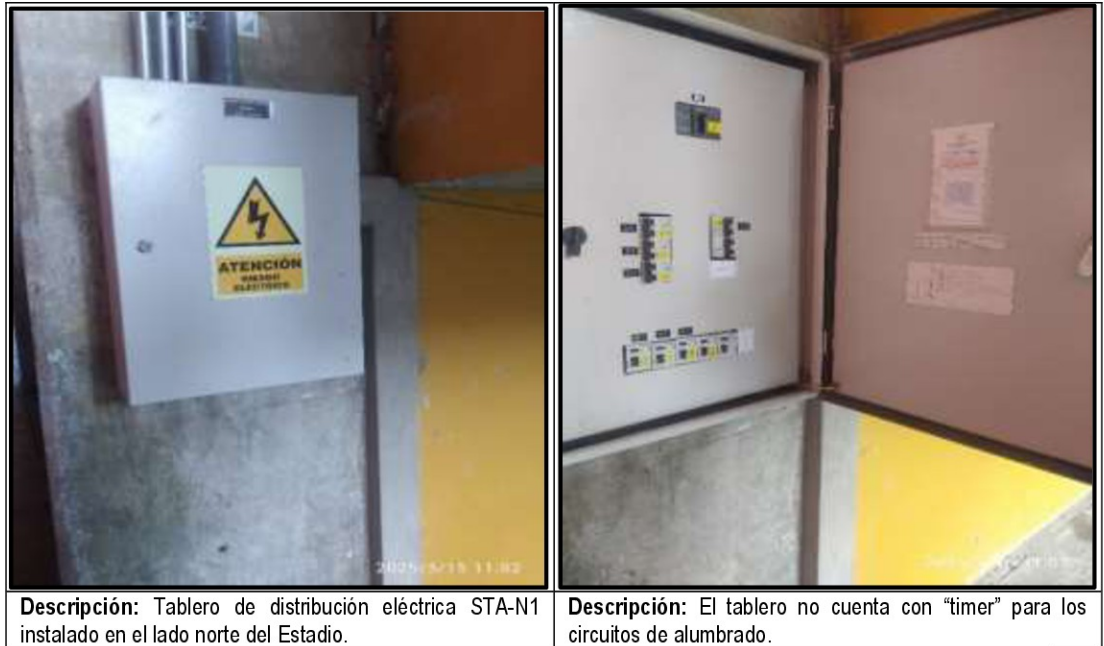
FOTOGRAFÍAS N°S 4 Y 5
TABLERO DE DISTRIBUCIÓN STA-N1

tableros eléctricos tendrán un timer de control (...) para el alumbrado eléctrico el cual controlará la hora de encendido de las luminarias”; al respecto, los tableros eléctricos que contienen circuitos de alumbrado, deberían tener instalado este dispositivo (timer), que se utiliza para el encendido y apagado automático de las luminarias, mejorando la eficiencia operativa, reduciendo el consumo energético y eliminando la necesidad de intervención manual, se muestra en las siguientes imágenes:

Descripción: Tablero de distribución eléctrica STA-N1 instalado en el lado norte del Estadio.

Descripción: El tablero no cuenta con “timer” para los circuitos de alumbrado.

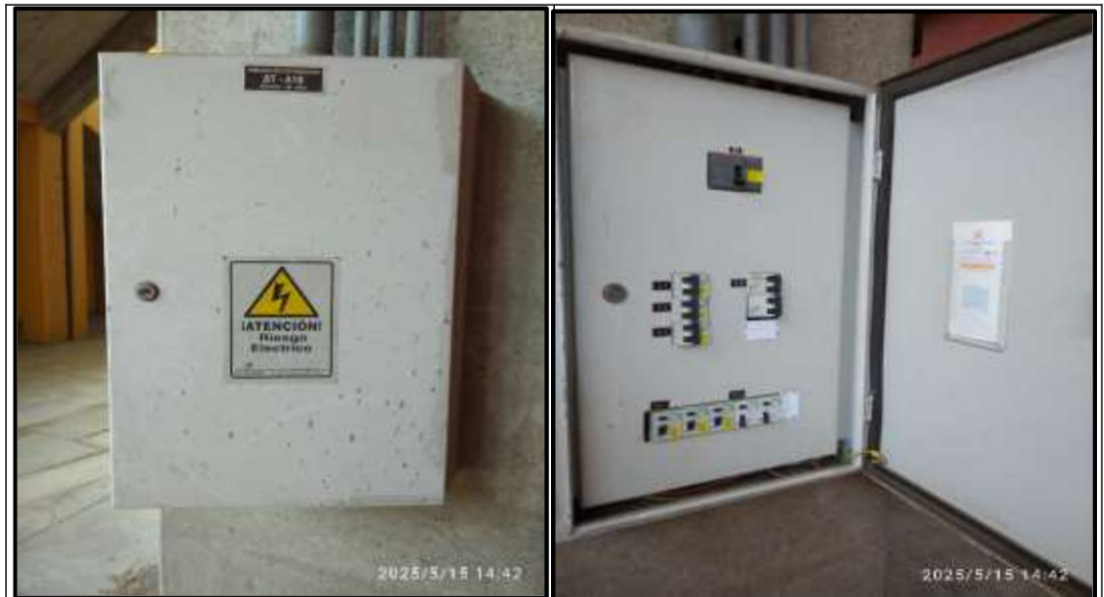
FOTOGRAFÍAS N°S 6 Y 7
TABLERO DE DISTRIBUCIÓN ST-A1S

Descripción: Tablero de distribución eléctrica ST-A1S instalado en el lado sur del Estadio.

Descripción: El tablero no cuenta con “timer” para los circuitos de alumbrado

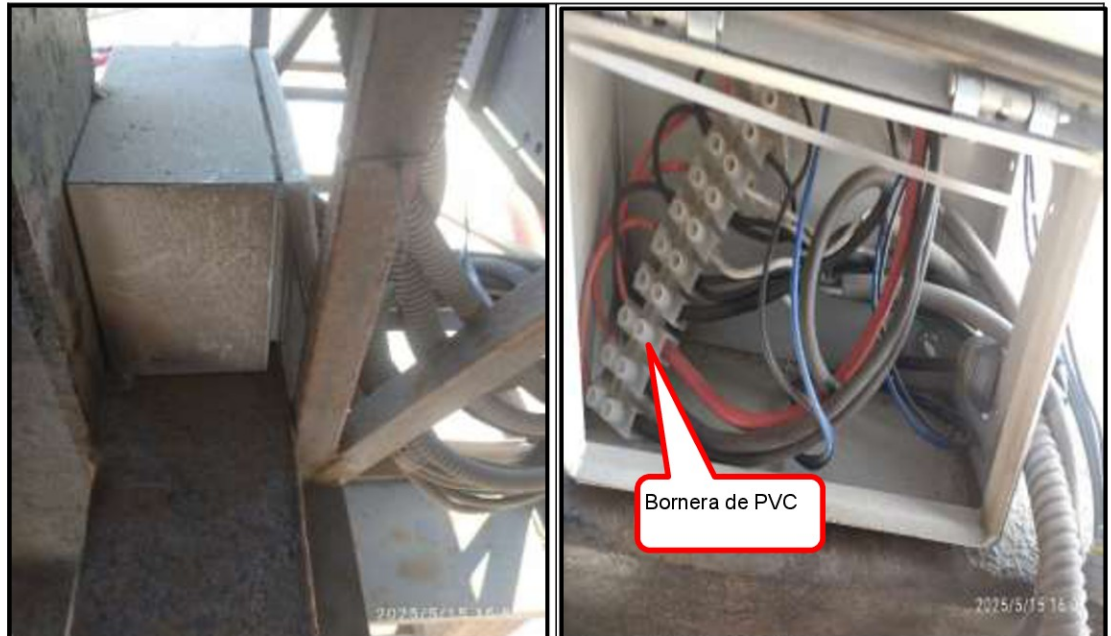
Descripción: Caja metálica de conexiones soldada a estructura de soporte del marcador electrónico.

Descripción: Interior de caja de conexiones metálica con bornera de conexión, con orificio lateral descubierta.

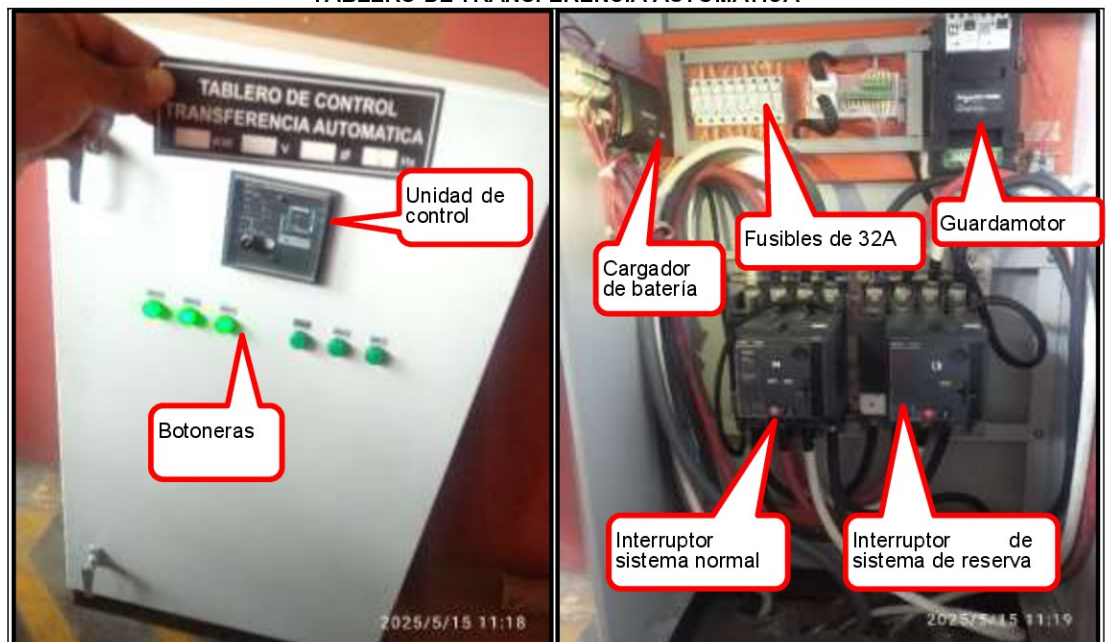
FOTOGRAFÍAS N°S 14 Y 15
TABLERO DE TRANSFERENCIA AUTOMÁTICA

Sin embargo, de la inspección física realizada, el tablero de transferencia, no tiene todos los materiales descritos en su análisis de precios unitarios los cuales se pueden visualizar en las siguientes fotografías:

Descripción: Tablero auto soportado de control de transferencia automática.

Descripción: Equipos instalados en el tablero de transferencia.

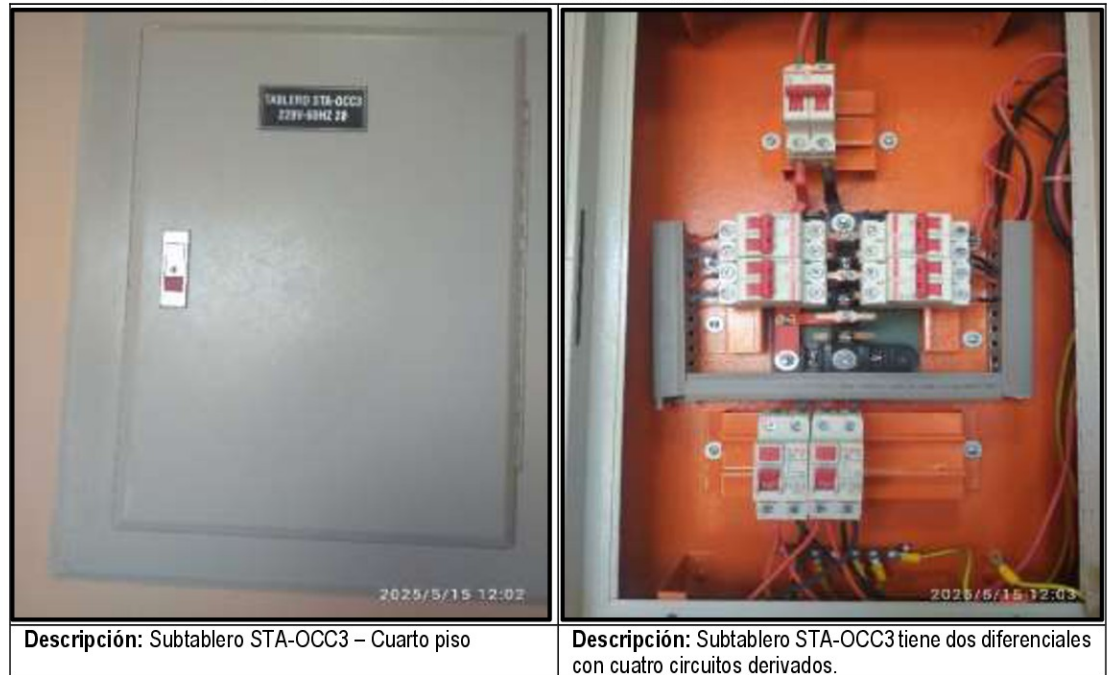
FOTOGRAFÍAS N°s 16 y 17
SUBTABLEROS DE LOS PALCOS – CUARTO PISO DEL ESTADIO

De las fotografías anteriores, se advierte que el subtablero STA-OCC3 tiene: Un (1) interruptor principal de 40 A, cuatro (4) circuitos derivados con interruptor de 20 A y dos (2) interruptores diferenciales.

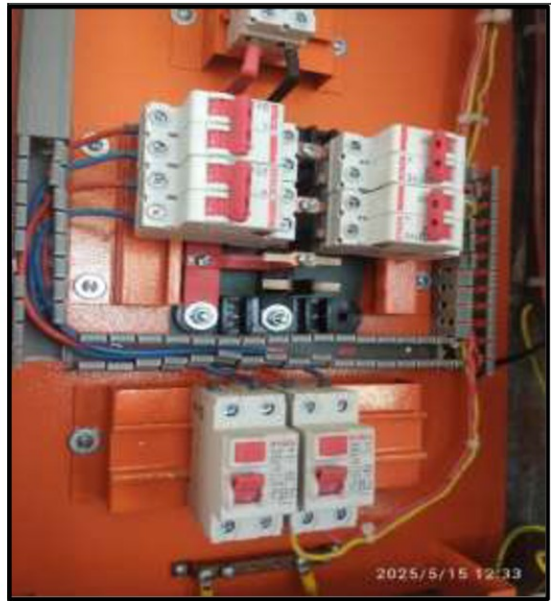
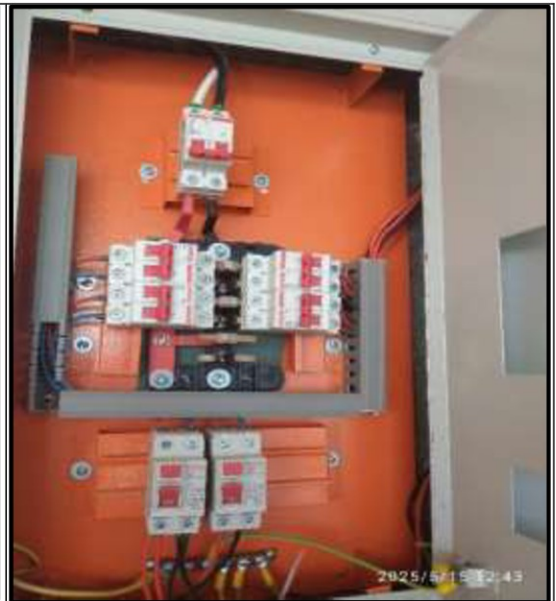
**FOTOGRAFÍAS N°s 18 y 19
SUBTABLEROS DE LOS PALCOS – QUINTO PISO DEL ESTADIO**

<p>Descripción: Tablero STA-OCC8 cuatro circuitos derivados, dos interruptores diferenciales.</p>	<p>Descripción: Tablero STA-OCC5 cuatro circuitos derivados, dos circuitos interruptores diferenciales y solamente uno tiene salida</p>

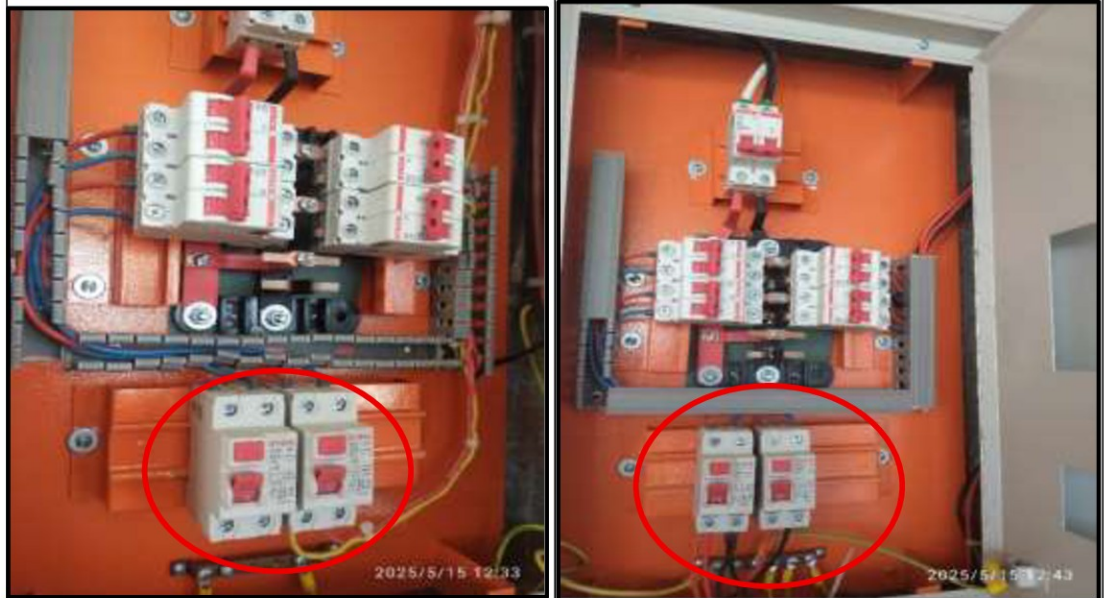
FOTOGRAFÍAS N^{os} 22 Y 23
SUBTABLERO STA-OCC5 y STA-OCC8

- Los subtableros de los palcos, se proyectaron interruptores diferenciales para cada circuito, según el análisis de costo unitario de la partida 03.05.04 Subtableros de

palcos; sin embargo, no todos los circuitos están conectados al diferencial, como se muestra a continuación:

Descripción: Subtablero STA-OCC8, solo tiene dos diferenciales, para cuatro circuitos derivados

Descripción: Subtablero STA-OCC5, solo tiene dos diferenciales, para cuatro circuitos derivados

De las imágenes, podemos precisar que la deficiencia encontrada estaría contraviniendo lo estipulado en el Código Nacional de Electricidad – Utilización (CNE-Utilización), que establece a la letra:

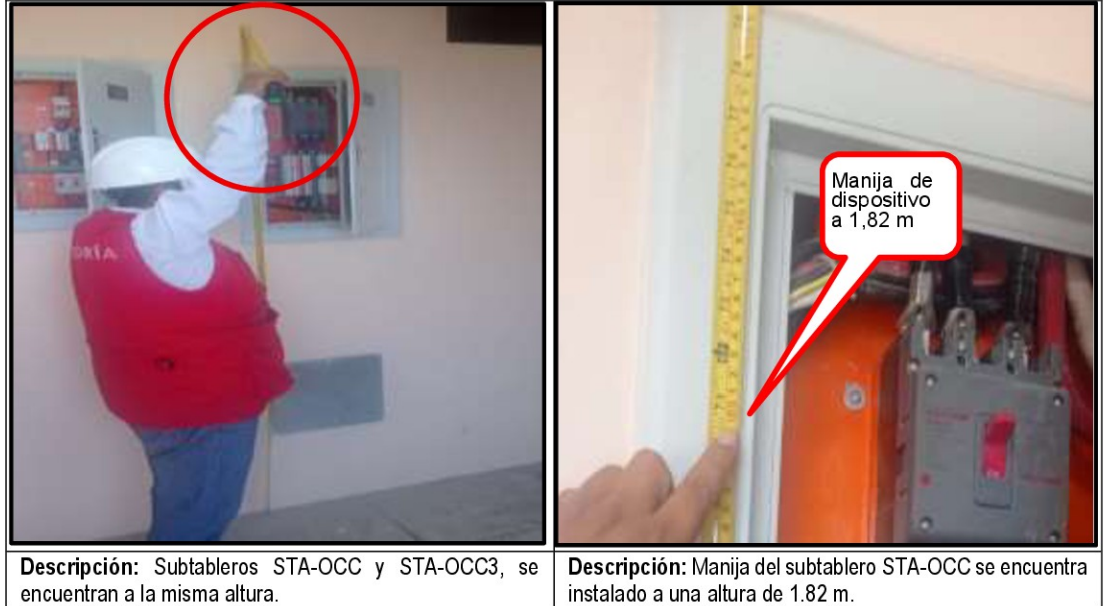
FOTOGRAFÍAS N°s 24 Y 25
TABLEROS DEL ASCENSOR LADO OCCIDENTE (PALCOS) – QUINTO PISO DE LA
INFRAESTRUCTURA DEPORTIVA

Descripción: Subtableros STA-OCC y STA-OCC3, se encuentran a la misma altura.

Descripción: Manija del subtablero STA-OCC se encuentra instalado a una altura de 1.82 m.

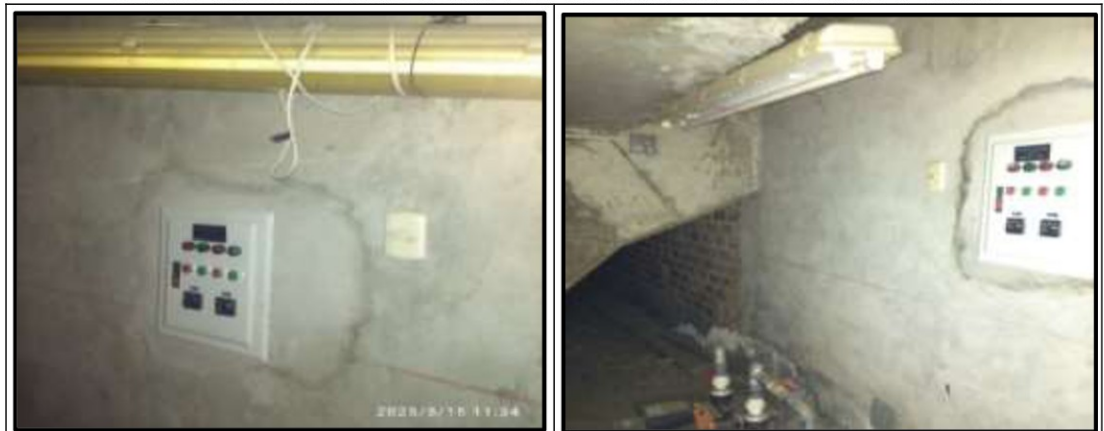
FOTOGRAFÍAS N°s 26 Y 27
CUARTO DE BOMBAS LADO NORTE Y SUR DE LA INFRAESTRUCTURA DEPORTIVA

Al respecto, de las bóvedas para equipos eléctricos la subregla (1) de la regla 150-356 Iluminación del CNE-Utilización, refiere textualmente: "(...) Cada bóveda debe ser provista con iluminación adecuada, controlada por uno o más interruptores ubicados cerca de la entrada (...)", situación que estaría contraviniendo lo indicado, al carecer iluminación en el cuarto de bombas.

Descripción: Luminaria en mal estado de fijación y deshabilitada, en el cuarto de bombas del lado norte.

Descripción: Luminaria deshabilitada, en el cuarto de bombas del lado sur.

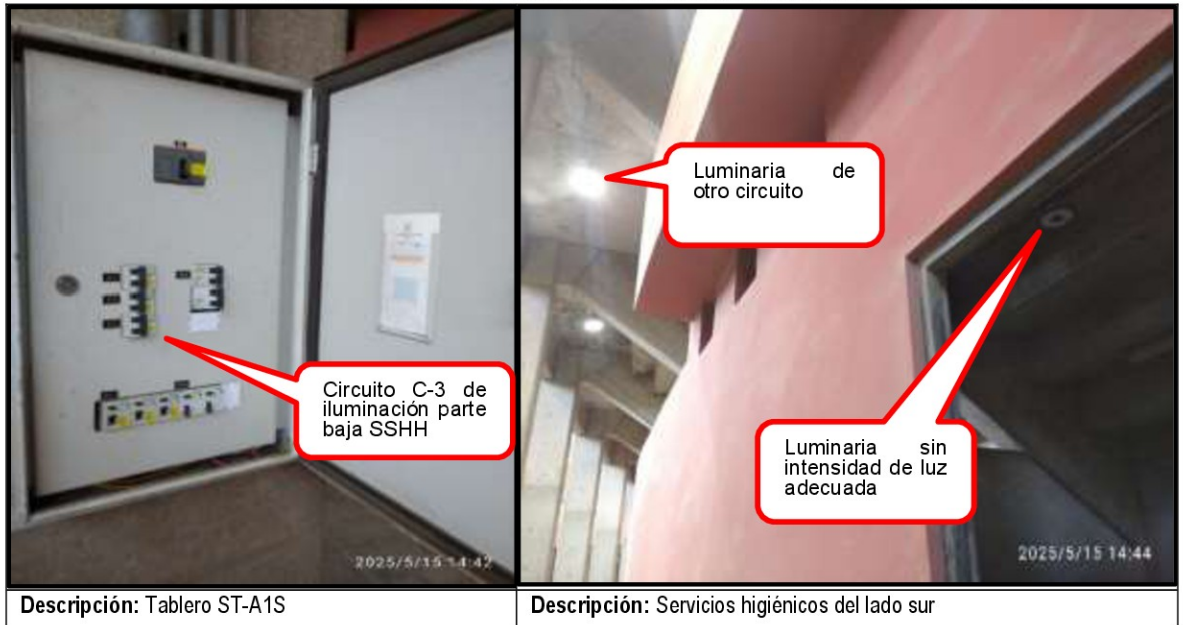
FOTOGRAFÍAS N°S 28 Y 29
FALLAS EN EL SISTEMA DE ILUMINACIÓN CIRCUITO C.3 DEL TABLERO ST-A1S

- C. Se ha detectado una falla en el circuito C-3 del tablero ST-A1S, donde sus luminarias no tienen la misma intensidad de iluminación que las de los otros circuitos como se muestra a continuación:

Descripción: Tablero ST-A1S

Descripción: Servicios higiénicos del lado sur

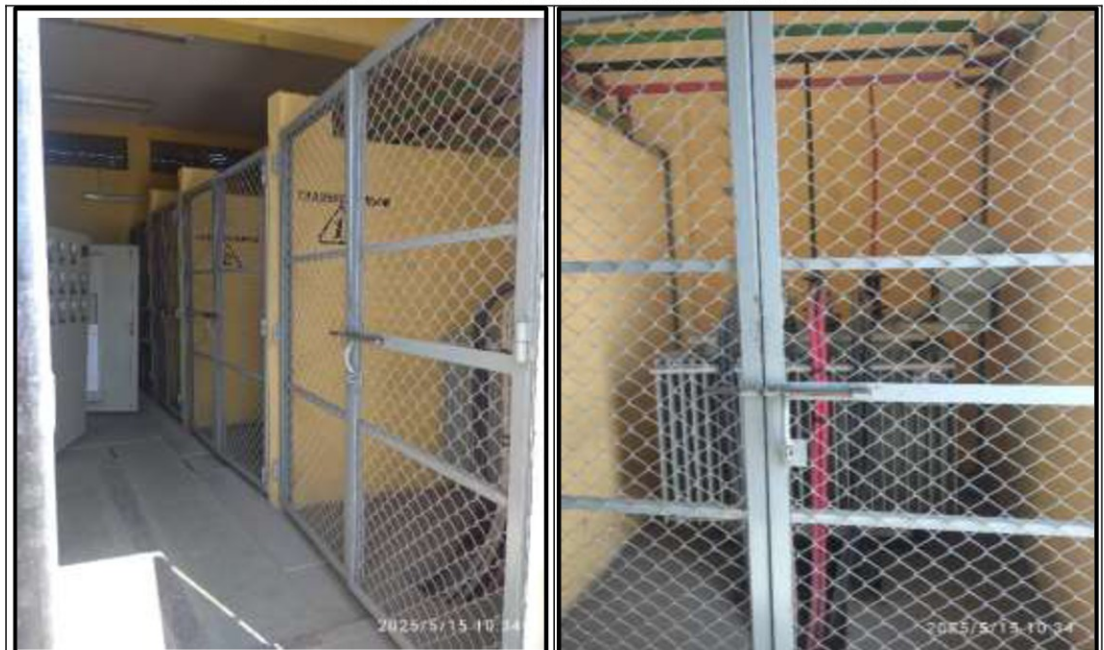
FOTOGRAFÍAS N°s 34 Y 35

SUBESTACIÓN ELÉCTRICA CON TRANSFORMADORES Y TABLEROS

Descripción: Subestación eléctrica que cuenta con dos transformadores.

Descripción: Transformador n.° 1.
