**INFORME DE HITO DE CONTROL
N° 028-2025-OCI/0344-SCC**

**EJECUCIÓN DE LA OBRA “MEJORAMIENTO DE LOS
SERVICIOS DEPORTIVOS DEL ESTADIO CENTENARIO
MANUEL RIVERA SÁNCHEZ, DISTRITO DE CHIMBOTE,
PROVINCIA DEL SANTA, DEPARTAMENTO DE ÁNCASH –
II ETAPA”**

**HITO DE CONTROL N° 6 – RECEPCIÓN DE OBRA – PLIEGO
DE OBSERVACIONES**

CHIMBOTE, 3 DE JUNIO DE 2025

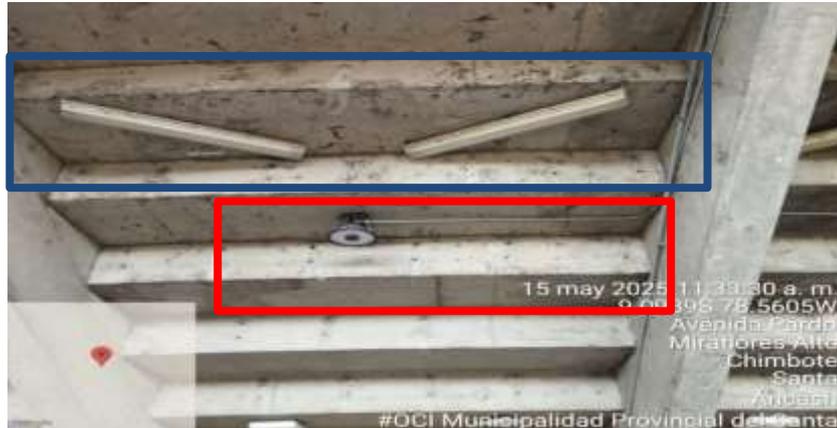
FOTOGRAFÍA N° 1
CANALIZACIÓN Y SALIDA DE ILUMINACIÓN INTERIOR EN TRIBUNA

Al respecto, de la visita de inspección que consta en el “Acta de inspección física N° 01-2025-CG/OCI/0344-SCC” de 15 y 16 de mayo de 2025, se identificó la ejecución de los referidos trabajos de canalización, protección e instalación de cables y salidas eléctricas, respectivamente, en los ambientes inferiores a las tribunas del estadio, según se muestra en el cuadro de color rojo de la imagen siguiente:

Sin embargo, en la misma visita de inspección, se pudo identificar que se contaban con instalaciones eléctricas existentes en cuanto a canalizaciones y salidas para los puntos de iluminación; asimismo, se identificó en la imagen anterior con el cuadro de color azul, donde canalizaciones y salidas para los puntos de iluminación quedaron inoperativas, verificándose en todo el recinto deportivo que están instalados los aparatos de iluminación antiguos sin ninguna funcionalidad.

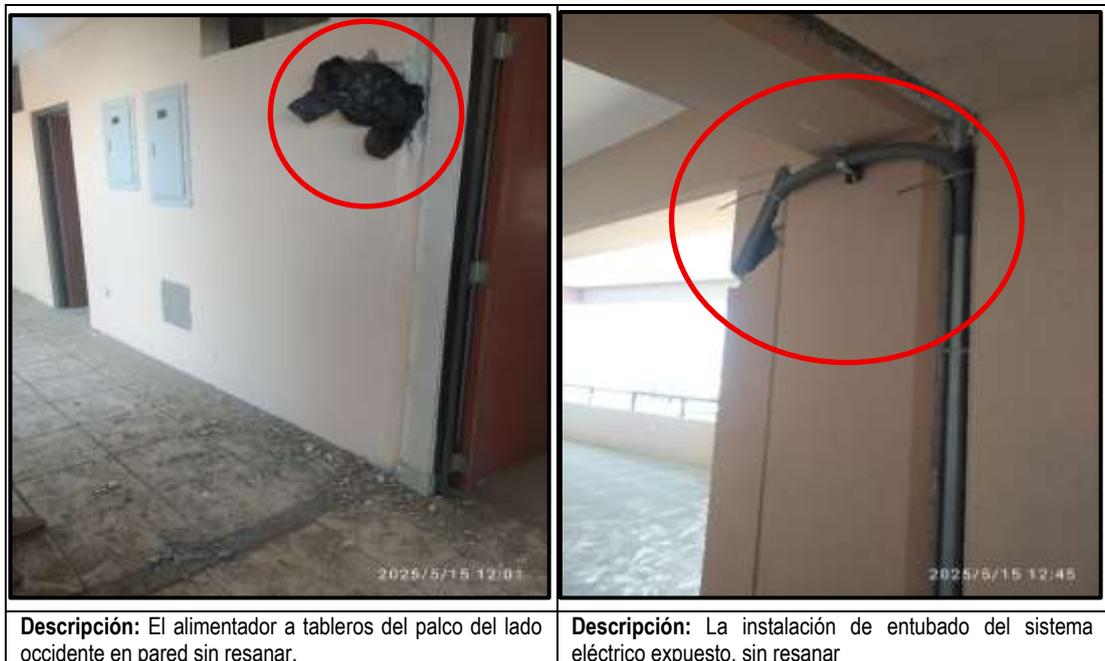
FOTOGRAFÍAS N°s 2 Y 3
TRABAJOS NO DETALLADOS EN EL ACTA DE PLIEGO DE OBSERVACIONES

Al respecto, en las fotografías N°s 2 y 3, denota los trabajos se encuentran en proceso de ejecución, correspondiente a las partidas de instalaciones eléctricas, las cuales omitieron detallar en el “Acta de Pliego de Observaciones”, evidenciándose que la obra no estaría culminada; asimismo, desde la fecha de culminación de obra, 21 de febrero de 2025, indicada

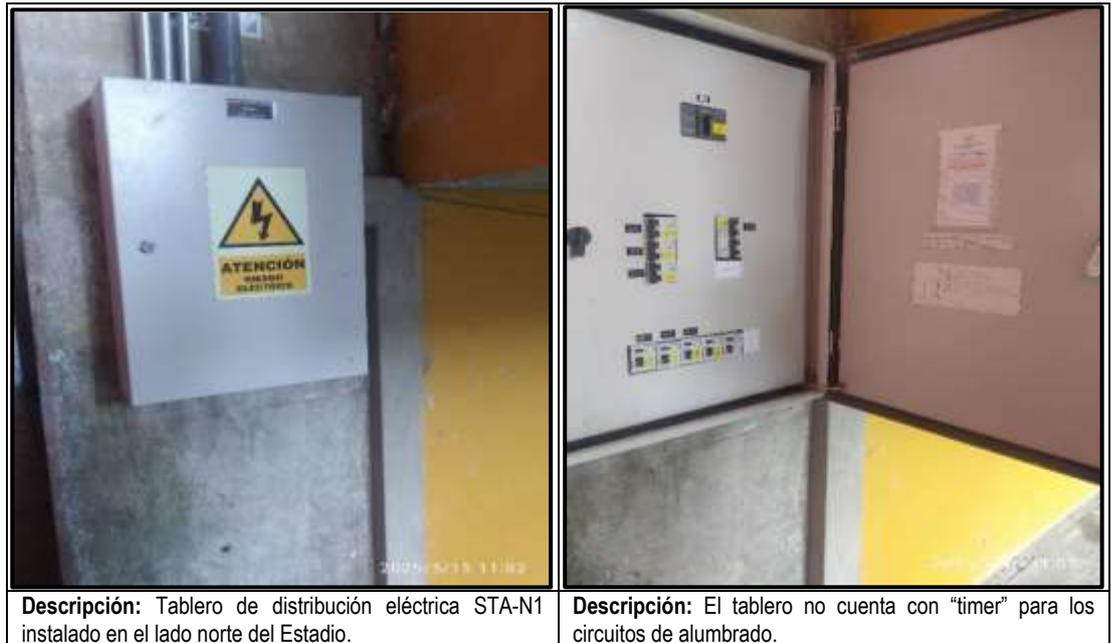
FOTOGRAFÍAS N°s 4 Y 5
TABLERO DE DISTRIBUCIÓN STA-N1

tableros eléctricos tendrán un timer de control (...) para el alumbrado eléctrico el cual controlará la hora de encendido de las luminarias”; al respecto, los tableros eléctricos que contienen circuitos de alumbrado, deberían tener instalado este dispositivo (timer), que se utiliza para el encendido y apagado automático de las luminarias, mejorando la eficiencia operativa, reduciendo el consumo energético y eliminando la necesidad de intervención manual, se muestra en las siguientes imágenes:

Descripción: Tablero de distribución eléctrica STA-N1 instalado en el lado norte del Estadio.

Descripción: El tablero no cuenta con “timer” para los circuitos de alumbrado.

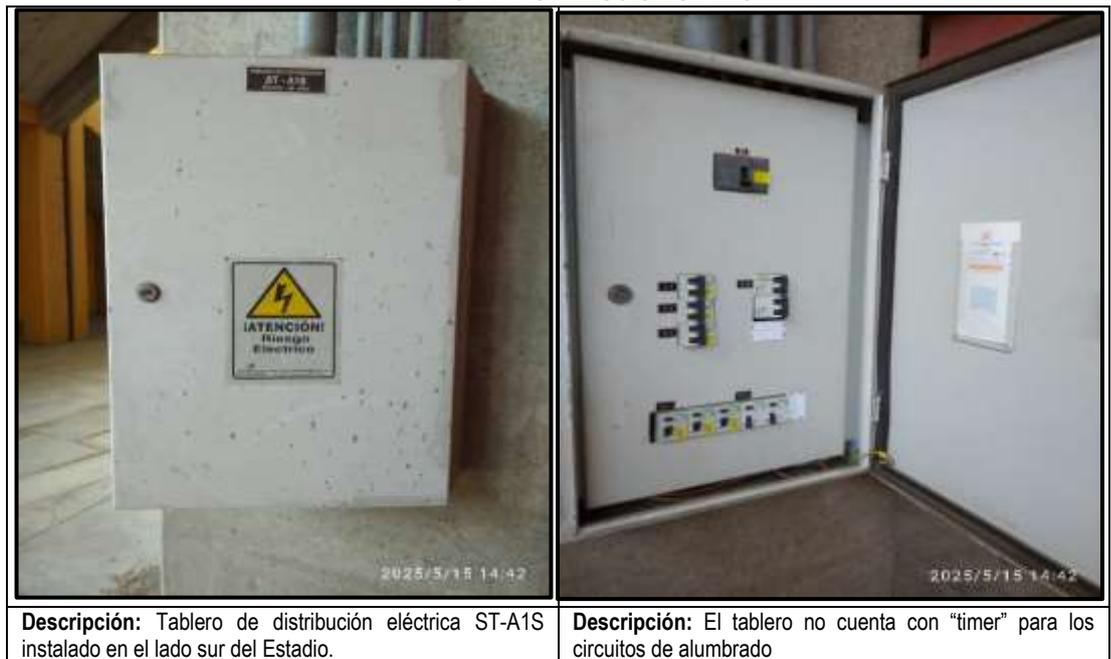
FOTOGRAFÍAS N°s 6 Y 7
TABLERO DE DISTRIBUCIÓN ST-A1S

Descripción: Tablero de distribución eléctrica ST-A1S instalado en el lado sur del Estadio.

Descripción: El tablero no cuenta con “timer” para los circuitos de alumbrado

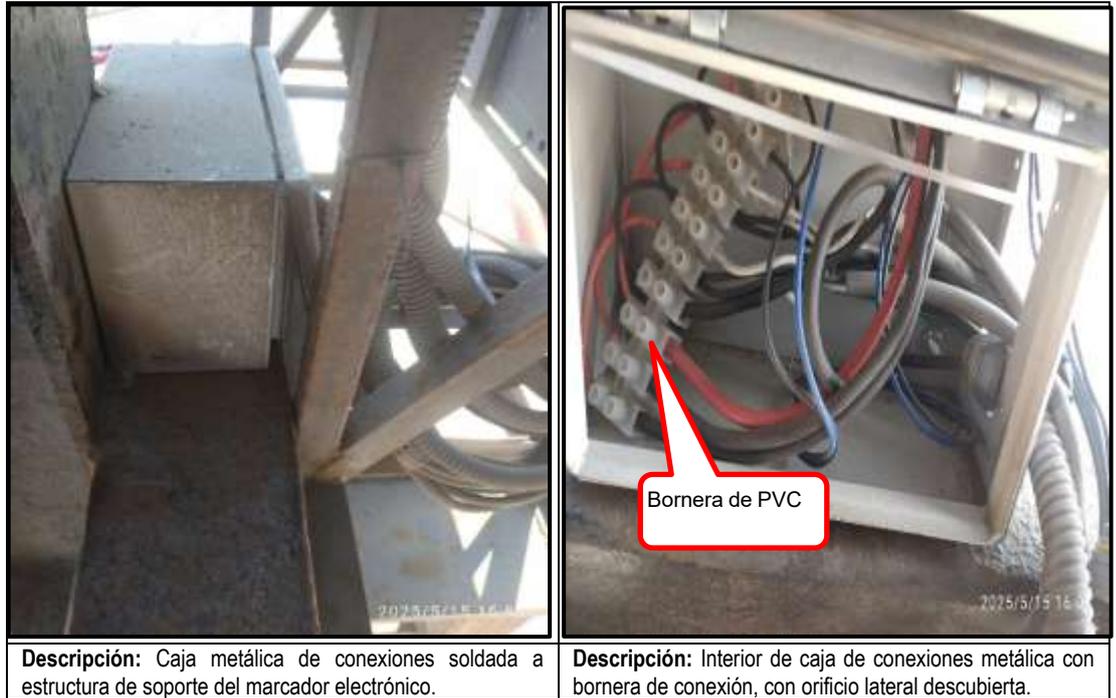
**FOTOGRAFÍAS N°s 8, 9, 10, 11, 12 Y 13
TABLERO MARCADOR ELECTRÓNICO Y ACCESORIOS**

<p>15 may 2025 4:11:05 p. m. 9 1008S 7B 5603W Pueblo Joven San Juan Chimbote Santa Ancashi Municipalidad Provincial del Santa</p>	<p>2025/5/15 14:48</p>
<p>Descripción: Tablero marcador electrónico instalado en el lado sur</p>	<p>Descripción: Tablero eléctrico adosado a la estructura mediante soldadura, en cual se puede notar el óxido.</p>
<p>Barra de puesta a tierra</p> <p>Interruptor termomagnético para tablero de marcador electrónico</p> <p>2025/5/15 15:54</p>	<p>2025/5/15 15:54</p>
<p>Descripción: Interruptor termomagnético instalado en tablero eléctrico del marcador electrónico.</p>	<p>Descripción: Caja de paso de PVC adosada a estructura metálica con cintillo de plástico.</p>

Descripción: Caja metálica de conexiones soldada a estructura de soporte del marcador electrónico.

Descripción: Interior de caja de conexiones metálica con bornera de conexión, con orificio lateral descubierta.

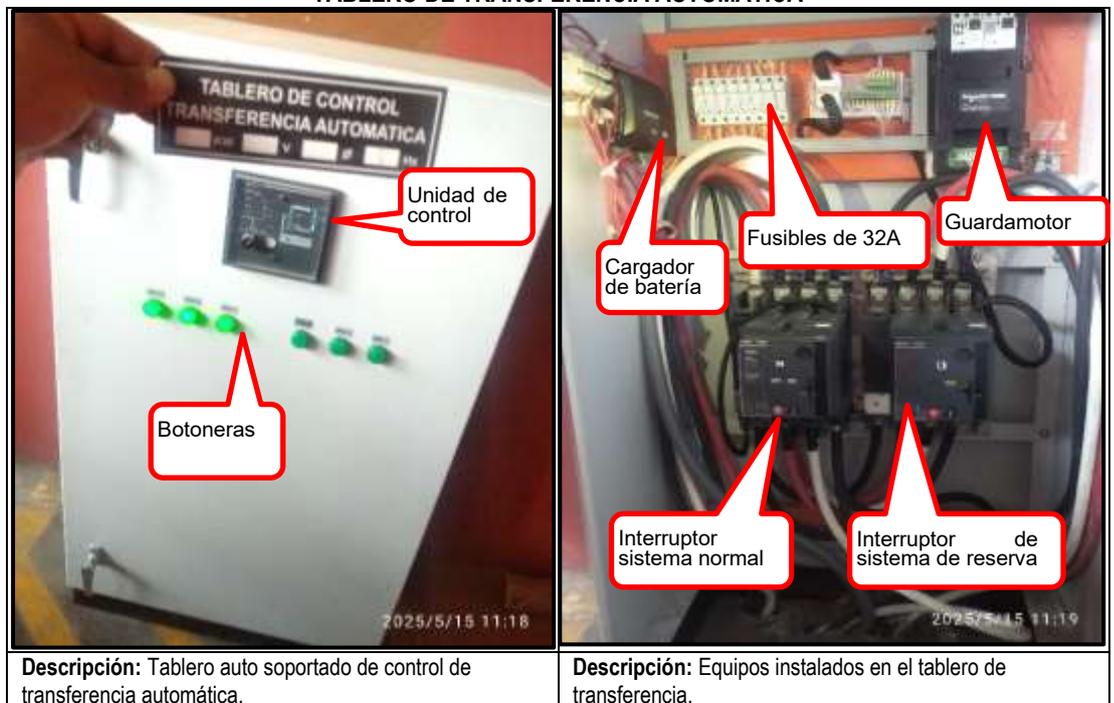
FOTOGRAFÍAS N°s 14 Y 15
TABLERO DE TRANSFERENCIA AUTOMÁTICA

Sin embargo, de la inspección física realizada, el tablero de transferencia, no tiene todos los materiales descritos en su análisis de precios unitarios los cuales se pueden visualizar en las siguientes fotografías:

Descripción: Tablero auto soportado de control de transferencia automática.

Descripción: Equipos instalados en el tablero de transferencia.

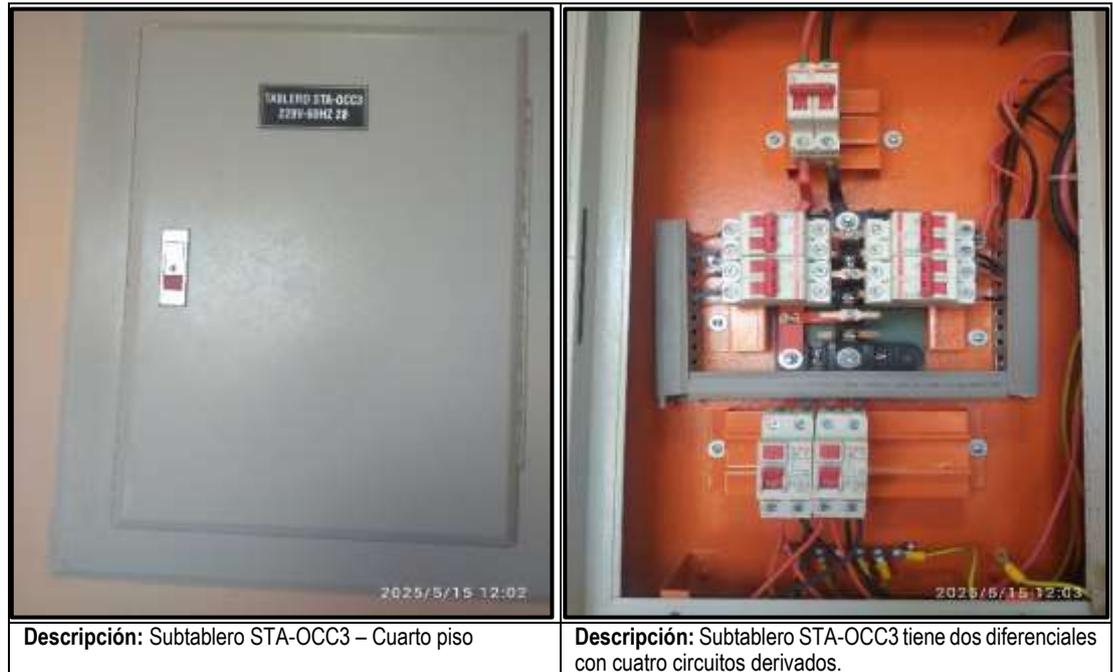
FOTOGRAFÍAS N°s 16 y 17
SUBTABLEROS DE LOS PALCOS – CUARTO PISO DEL ESTADIO

Descripción: Subtablero STA-OCC3 – Cuarto piso

Descripción: Subtablero STA-OCC3 tiene dos diferenciales con cuatro circuitos derivados.

De las fotografías anteriores, se advierte que el subtablero STA-OCC3 tiene: Un (1) interruptor principal de 40 A, cuatro (4) circuitos derivados con interruptor de 20 A y dos (2) interruptores diferenciales.

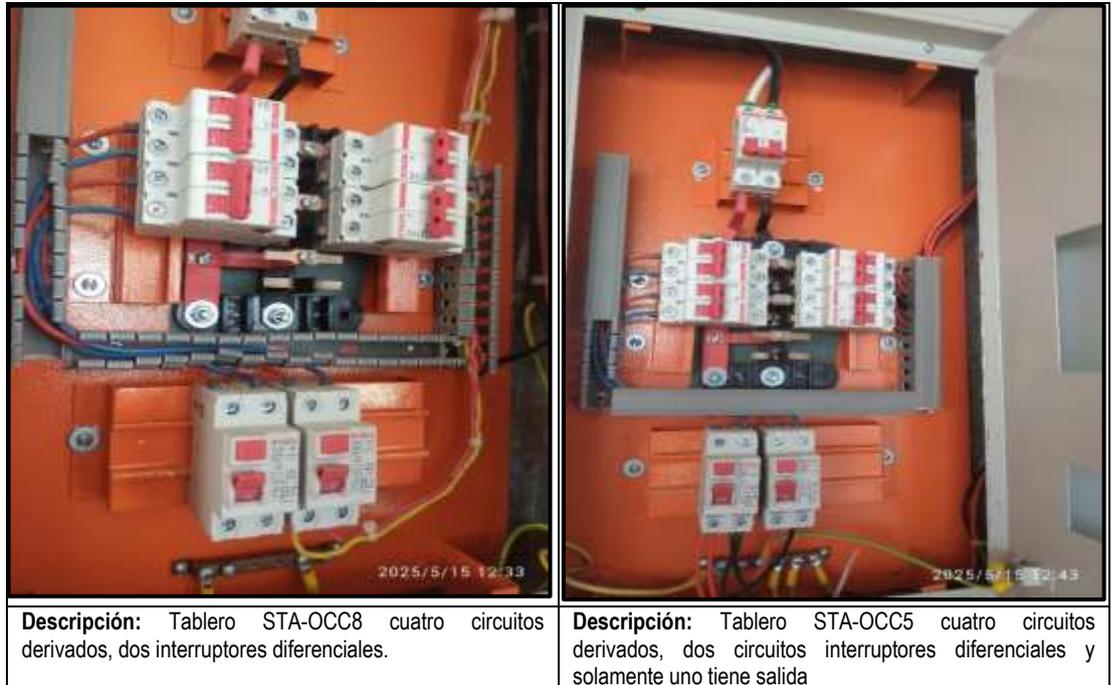
FOTOGRAFÍAS N°s 18 y 19
SUBTABLEROS DE LOS PALCOS – QUINTO PISO DEL ESTADIO

De las fotografías n.ºs 18 y 19, se registra los mismos materiales descritos anteriormente. Asimismo, se muestra el cuadro comparativo entre lo propuesto en el análisis de costo unitario, y lo encontrado físicamente en la inspección.

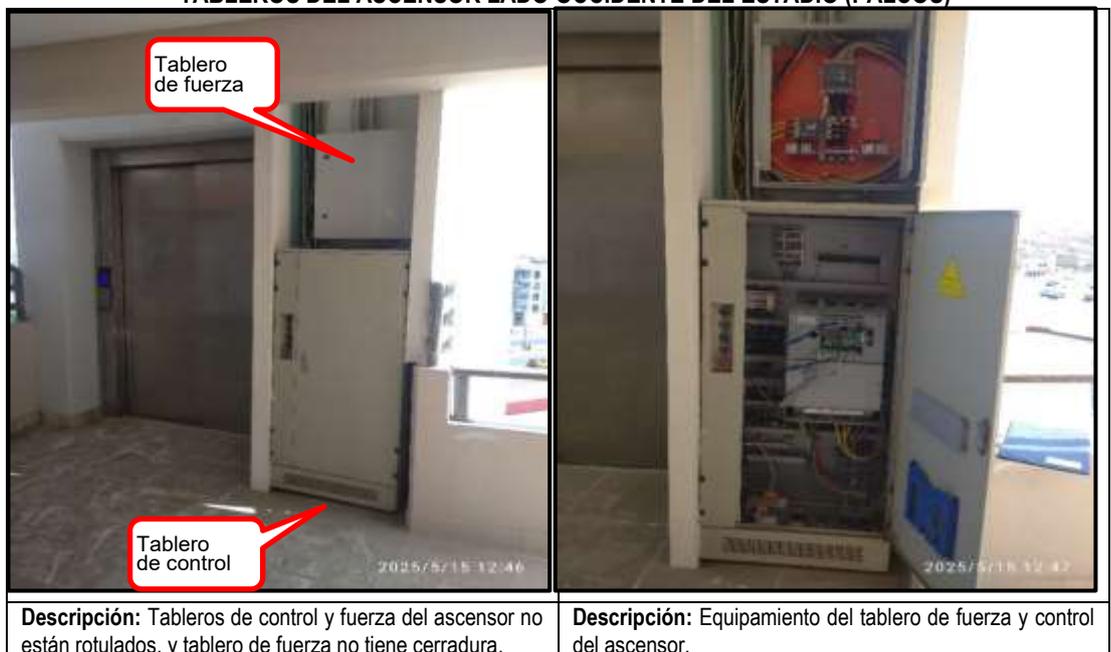
**FOTOGRAFÍAS N°s 20 y 21
TABLEROS DEL ASCENSOR LADO OCCIDENTE DEL ESTADIO (PALCOS)**

Esta situación expuesta puede conllevar a manipulación de cualquier persona, exponiéndose a riesgos eléctricos, asimismo la falta de señalización y rotulado impide identificar los peligros aumentando el riesgo de accidentes por contacto accidental de las partes energizada, donde la ausencia del rotulado dificultaría la identificar los circuitos y componentes retrasando las tareas de mantenimiento.

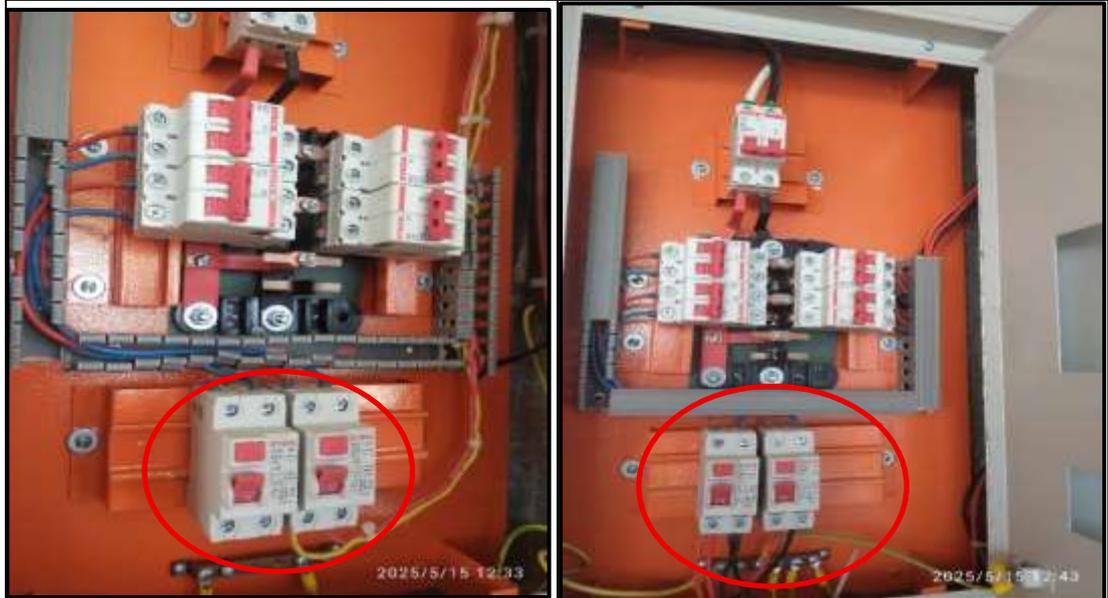
**FOTOGRAFÍAS N^{OS} 22 Y 23
SUBTABLERO STA-OCC5 y STA-OCC8**

- Los subtableros de los palcos, se proyectaron interruptores diferenciales para cada circuito, según el análisis de costo unitario de la partida 03.05.04 Subtableros de

palcos; sin embargo, no todos los circuitos están conectados al diferencial, como se muestra a continuación:

Descripción: Subtablero STA-OCC8, solo tiene dos diferenciales, para cuatro circuitos derivados

Descripción: Subtablero STA-OCC5, solo tiene dos diferenciales, para cuatro circuitos derivados

De las imágenes, podemos precisar que la deficiencia encontrada estaría contraviniendo lo estipulado en el Código Nacional de Electricidad – Utilización (CNE-Utilización), que establece a la letra:

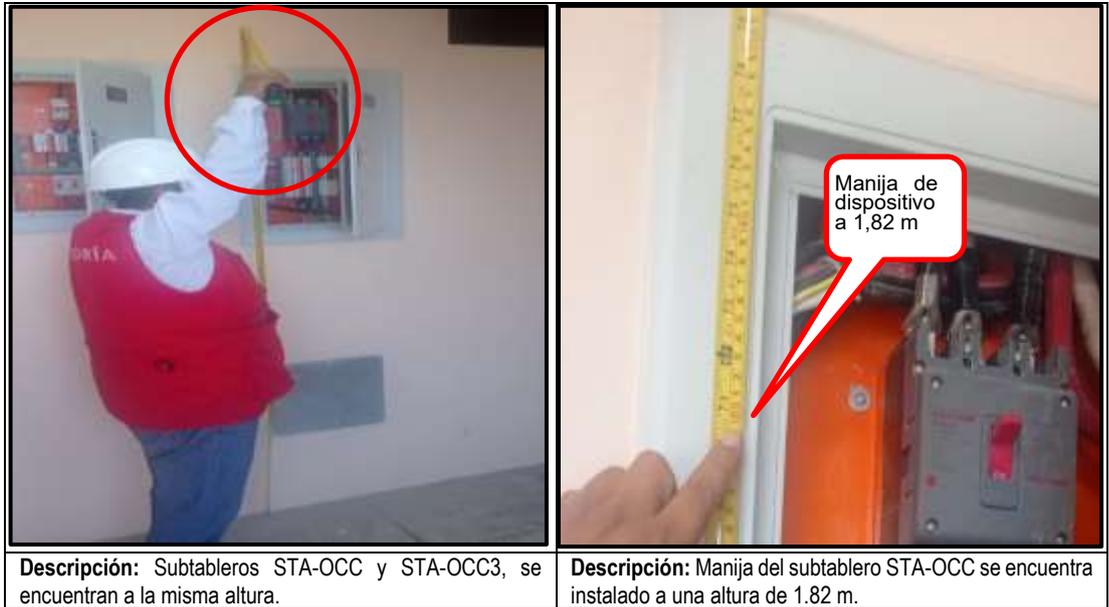
**FOTOGRAFÍAS N°S 24 Y 25
TABLEROS DEL ASCENSOR LADO OCCIDENTE (PALCOS) – QUINTO PISO DE LA
INFRAESTRUCTURA DEPORTIVA**

- La altura de instalación de la manija de la llave principal de los subtablero STA-OCC y STA-OCC3, están ubicados en el cuarto piso de los palcos, se encuentra instalado a 1.96 m de altura, situación que contraviene la subregla (2) de la regla 150-402 Ubicación de tableros, que establece a la letra: “(…)Los tableros en unidades de vivienda se deben ubicar tan alto como sea posible, pero teniendo en cuenta que ninguna manija del dispositivo de protección quede a más de 1,7 m sobre el nivel del piso(…)”

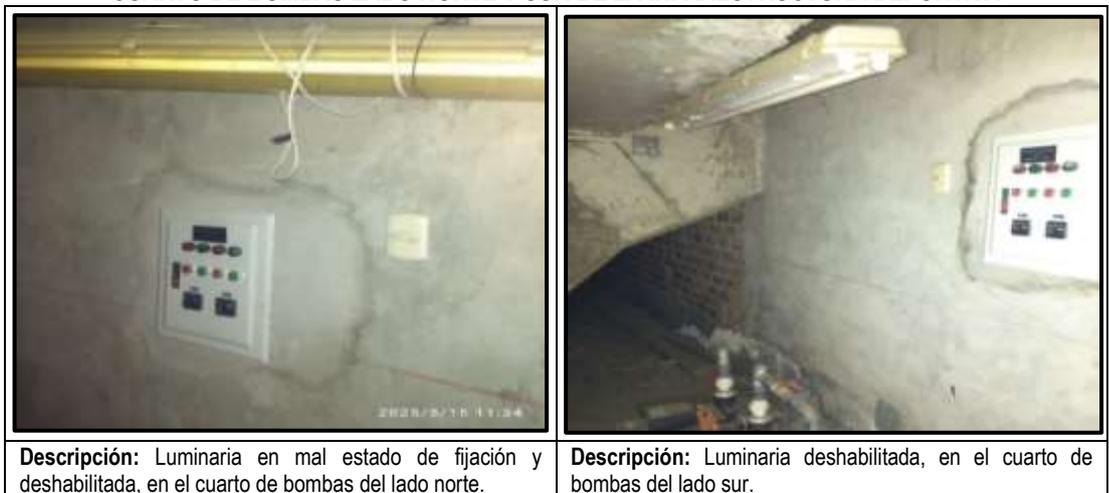
**FOTOGRAFÍAS N°S 26 Y 27
CUARTO DE BOMBAS LADO NORTE Y SUR DE LA INFRAESTRUCTURA DEPORTIVA**

Al respecto, de las bóvedas para equipos eléctricos la subregla (1) de la regla 150-356 Iluminación del CNE-Utilización, refiere textualmente: "(...) Cada bóveda debe ser provista con iluminación adecuada, controlada por uno o más interruptores ubicados cerca de la entrada (...)", situación que estaría contraviniendo lo indicado, al carecer iluminación en el cuarto de bombas.

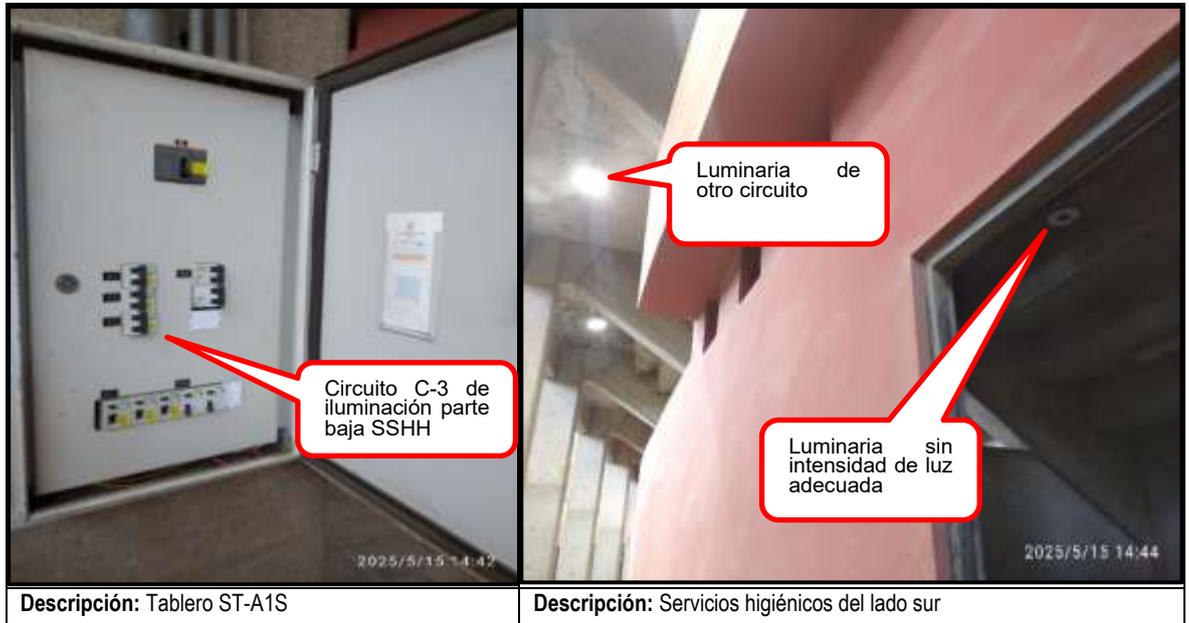
FOTOGRAFÍAS N°S 28 Y 29
FALLAS EN EL SISTEMA DE ILUMINACIÓN CIRCUITO C.3 DEL TABLERO ST-A1S

- C. Se ha detectado una falla en el circuito C-3 del tablero ST-A1S, donde sus luminarias no tienen la misma intensidad de iluminación que las de los otros circuitos como se muestra a continuación:

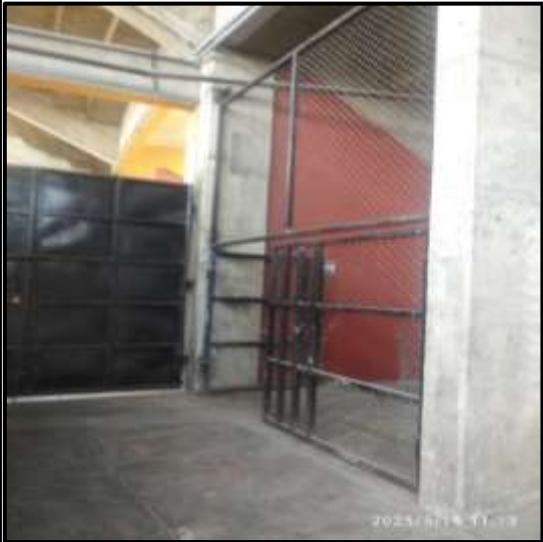
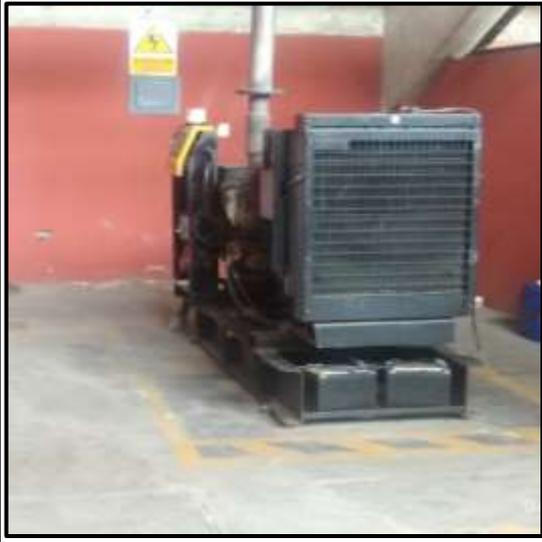
FOTOGRAFÍAS N°S 30 Y 31
RECINTO DE GRUPO ELECTRÓGENO DE LA INFRAESTRUCTURA DEPORTIVA

Por otro lado, con respecto al ambiente, donde esta albergado el grupo electrógeno, no cuenta con señalización, según se muestra en las imágenes siguientes

<p>Descripción: Ambiente sin señalizar donde se encuentra el grupo electrógeno.</p>	<p>Descripción: Grupo electrógeno</p>
