**INFORME DE HITO DE CONTROL
N° 029-2025-OCI/0344-SCC**

**“EJECUCIÓN DE LA OBRA: MEJORAMIENTO DEL
SERVICIO DE TRANSITABILIDAD PEATONAL Y VEHICULAR
EN LA AV. JOSÉ GÁLVEZ DESDE EL JR. DERTEANO
HASTA LA AV. MALECÓN GRAU DE CHIMBOTE,
PROVINCIA DE SANTA, DEPARTAMENTO DE ANCASH”**

HITO DE CONTROL N° 4 – RECEPCIÓN DE OBRA

CHIMBOTE, 4 DE JUNIO DE 2025

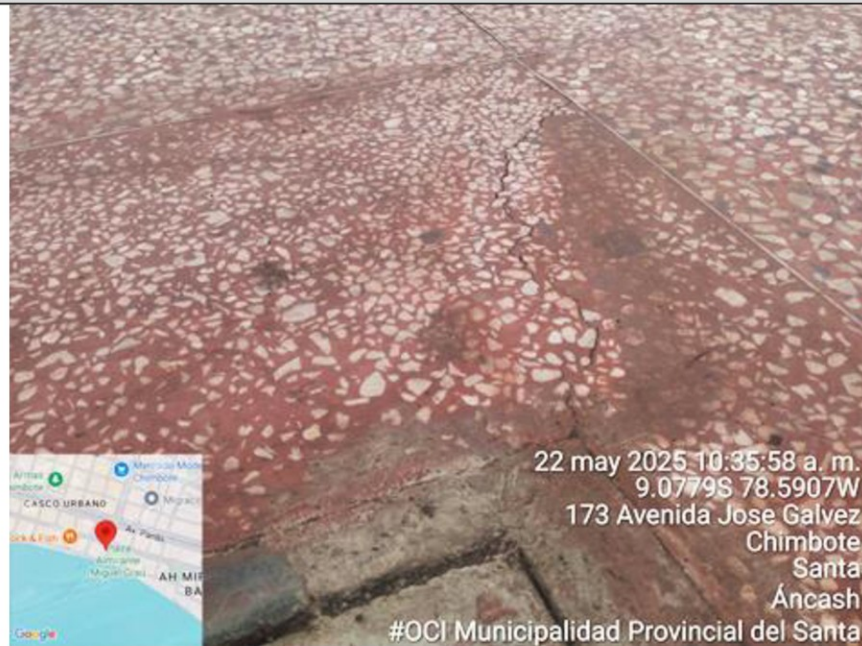
FOTOGRAFÍA N° 03

Descripción: La estructura ejecutada, vinculada a la partida 05.04.01. Piso de terrazo vaciado e=2,5 cm color rojo inc., presenta fisuramiento en la zona, adyacente a la caja de desagüe, ubicada al frente de Hotel Gran Chimú, en la Av. José Gálvez, lado izquierdo (de sur a norte).

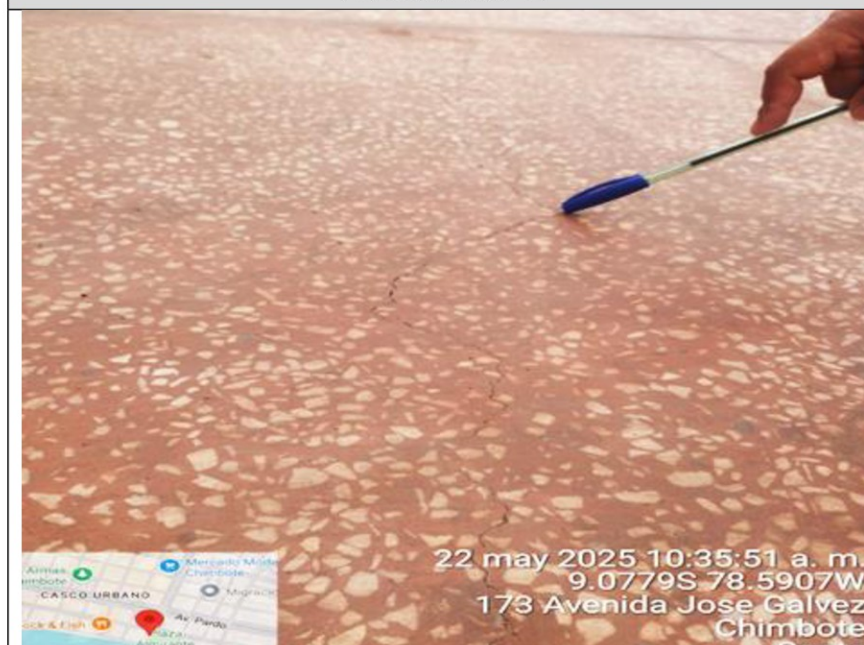
FOTOGRAFÍA N° 04

Descripción: La estructura ejecutada, vinculada a la partida 05.04.01. Piso de terrazo vaciado e=2,5 cm color rojo inc. acabado, presenta múltiple fisuramiento, ubicada frente Hotel Gran Chimú, de la avenida José Gálvez, lado izquierdo (de sur a norte).

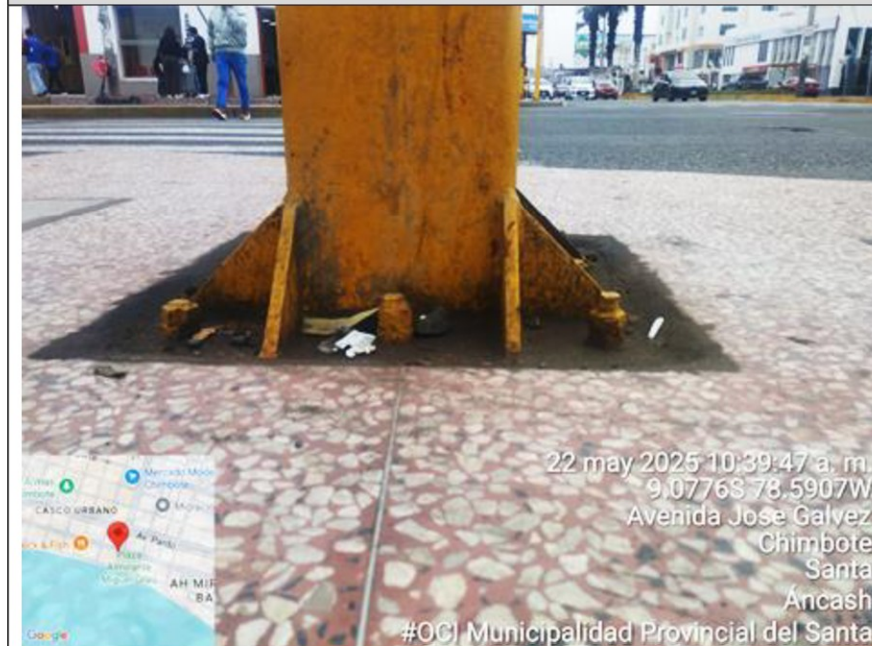
FOTOGRAFÍA N° 05

Descripción: La estructura ejecutada, vinculada a la partida 05.04.01. Piso de terrazo vaciado e=2,5 cm color rojo inc. acabado, presenta desnivel con respecto a la base de semáforo, ubicada en la esquina de José Gálvez con Av. Francisco Bolognesi, lado izquierdo (de sur a norte).

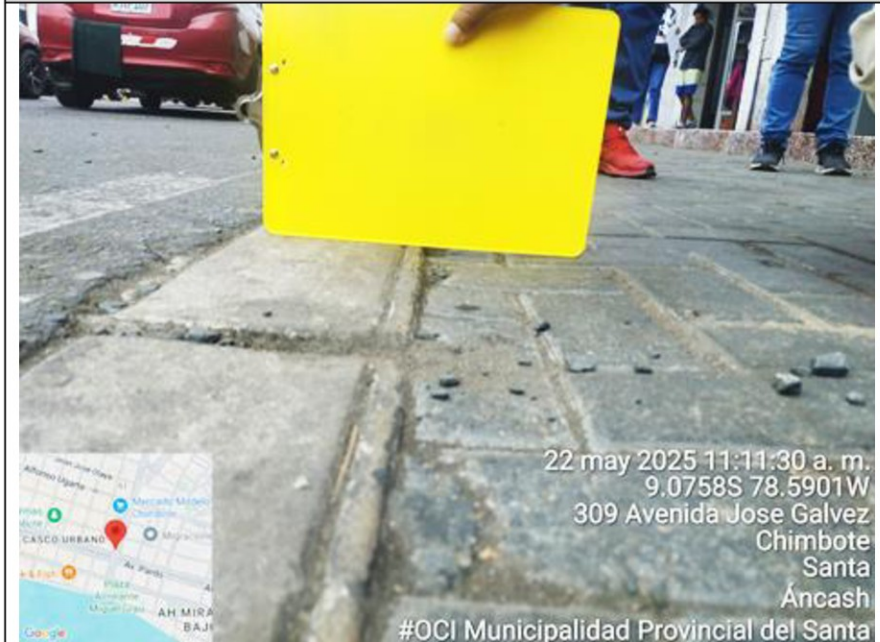
FOTOGRAFÍA N° 06

Descripción: La estructura ejecutada, vinculada a la ejecutadas 06. Sardinel de concreto sumergido – estacionamiento y 09.03.01. Adoquin de concreto de 20x10x18 cm, presentan desnivel, ubicada en la tercera cuadra de Av. José Gálvez, lado izquierdo (de sur a norte).

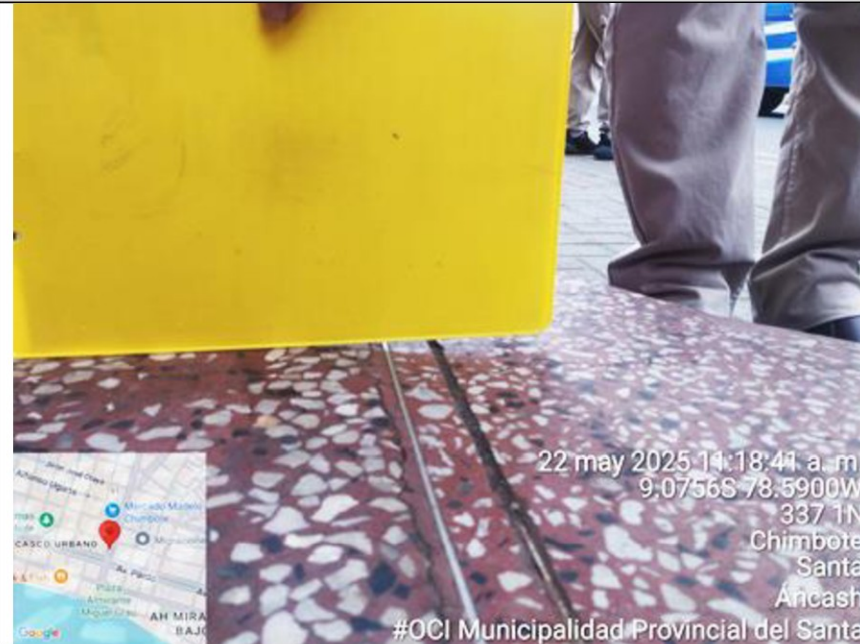
FOTOGRAFÍA N° 07

Descripción: La estructura ejecutada, vinculada a la partida 05.04.01. Piso de terrazo vaciado e=2,5 cm color rojo incluye acabado, presenta desnivel entre paños continuos, además de fisuramiento, ubicada en la tercera cuadra de Av. José Gálvez, lado izquierdo (de sur a norte).

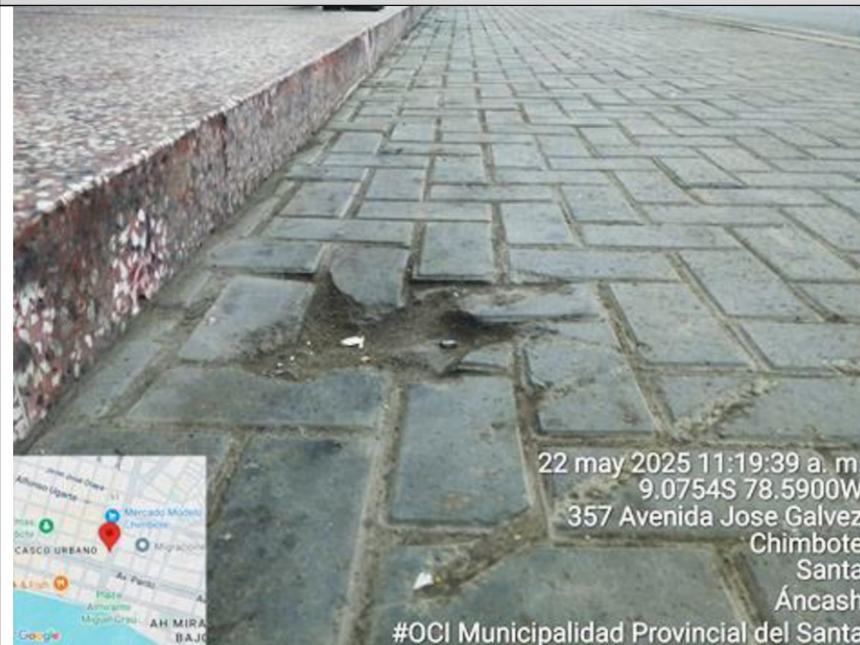
FOTOGRAFÍA N° 08

Descripción: La estructura ejecutada, vinculada a la partida 09.03.01. Adoquín de concreto de 20x10x18 cm, presenta asentamiento en zona de adoquín en estacionamiento, ubicado en la tercera cuadra de Av. José Gálvez, lado izquierdo (de sur a norte).

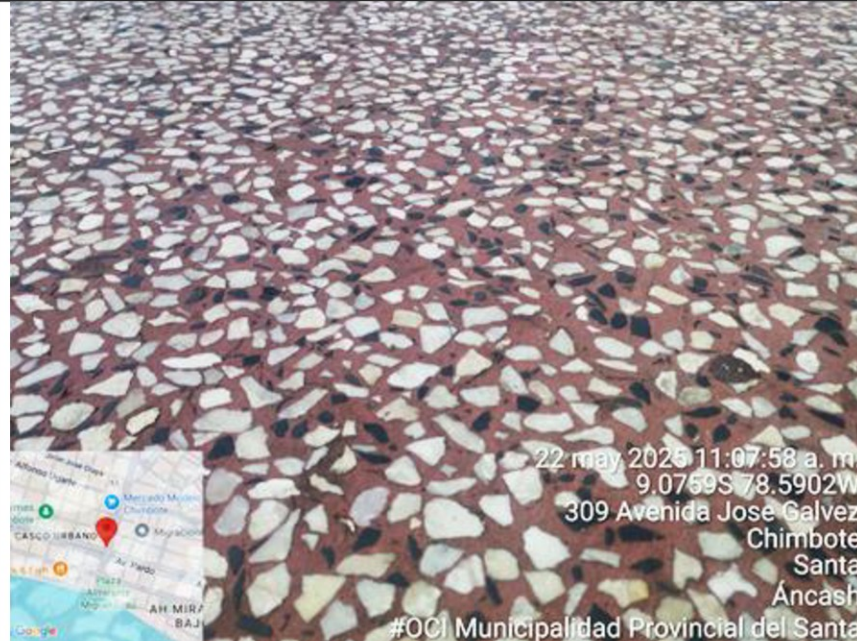
FOTOGRAFÍA N° 09

Descripción: La estructura ejecutada, vinculada a la partida 05.04.01. Piso de terrazo vaciado e=2,5 cm. color rojo inc. acabado, presenta textura con protuberancias en su acabo, ubicado en la tercera cuadra de Av. José Gálvez, lado izquierdo (de sur a norte).

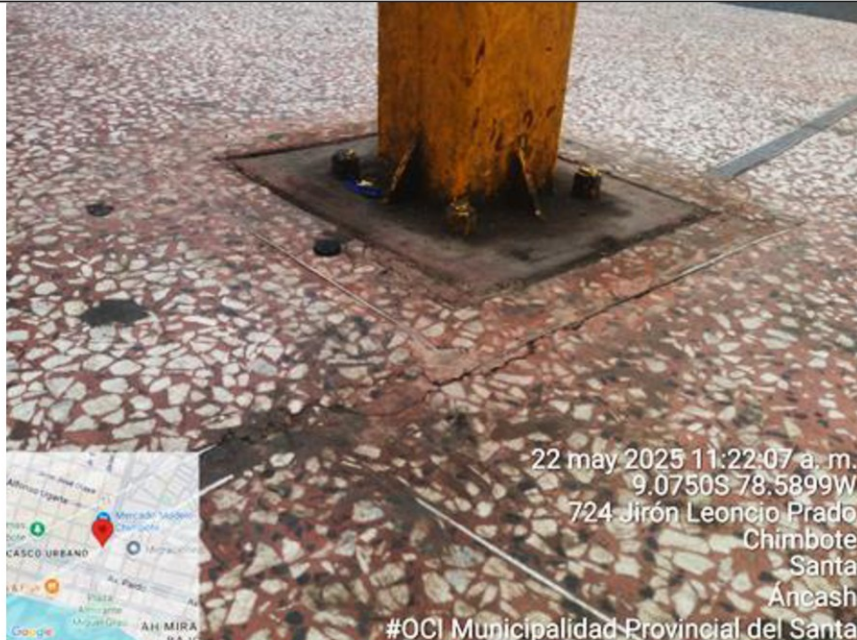
FOTOGRAFÍA N° 10

Descripción: La estructura ejecutada, vinculada a la partida 05.04.01. Piso de terrazo vaciado e=2,5 cm. color rojo inc. acabado, presentan fisuras, ubicado cerca a base de semáforo en esquina de Av. Leoncio Prado y Av. José Gálvez, lado izquierdo (de sur a norte).

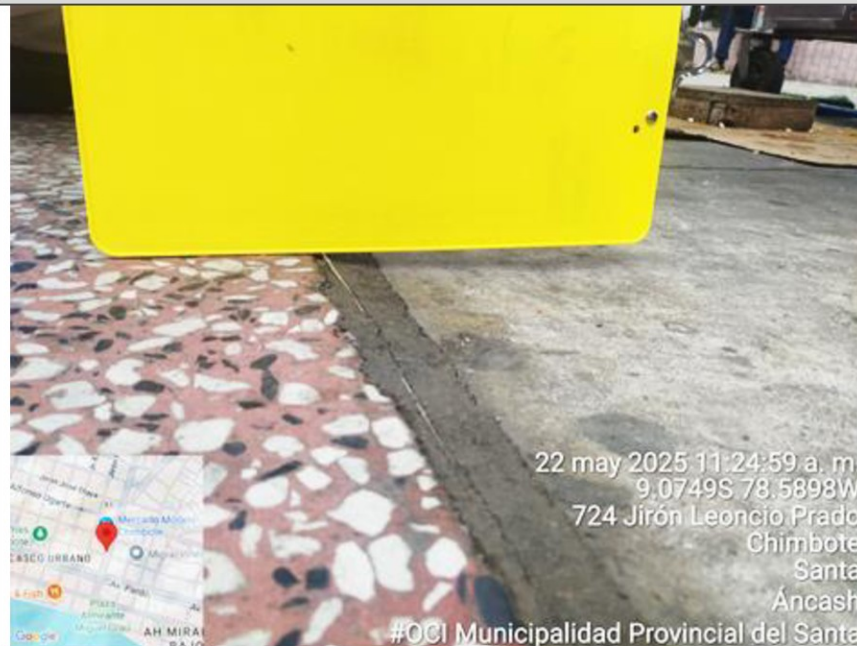
FOTOGRAFÍA N° 11

Descripción: La estructura ejecutada, vinculada a la partida 05.04.01. Piso de terrazo vaciado e=2,5 cm color rojo incluye acabado, se advierte un desnivel con respecto a la vereda del Mercado Modelo.

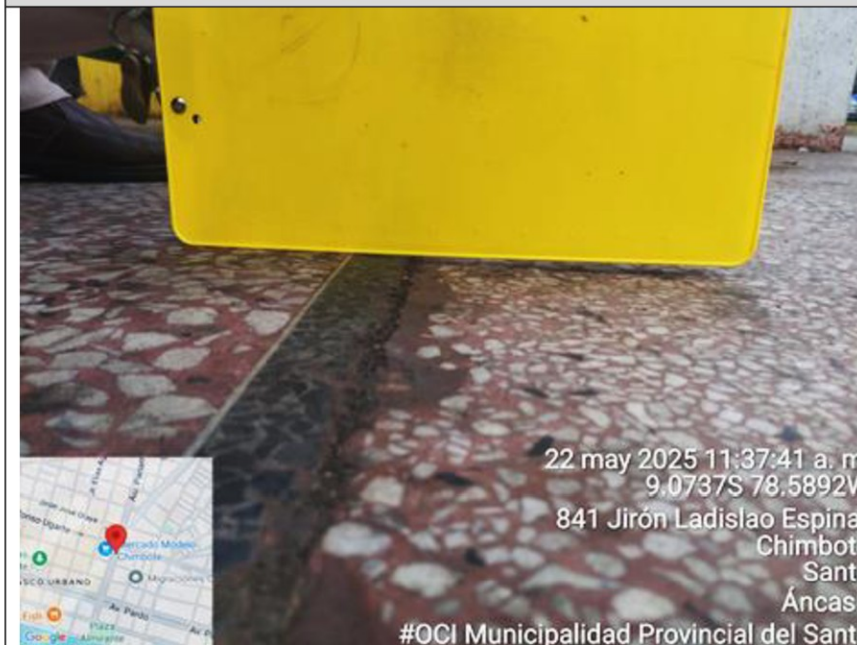
FOTOGRAFÍA N° 12

Descripción: La estructura ejecutada, vinculada a la partida 05.04.01. Piso de terrazo vaciado e=2,5 cm color rojo incluye acabado, presenta desnivel entre paños, ubicado entre Av. Espinar y Av. Alfonso Ugarte de la Av. José Gálvez, lado izquierdo (de sur a norte).

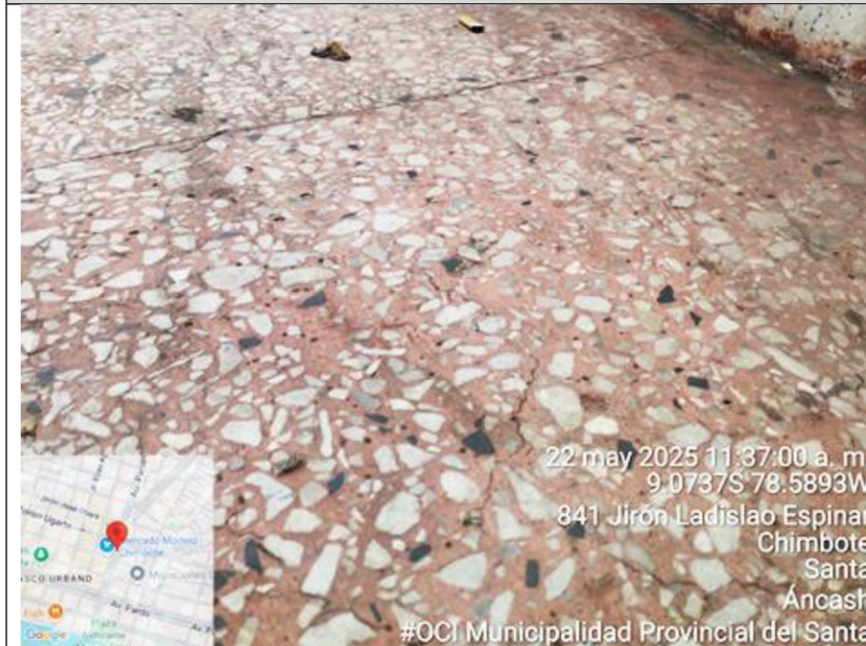
FOTOGRAFÍA N° 13

Descripción: La estructura ejecutada, vinculada a la 05.04.01. Piso de terrazo vaciado e=2,5 cm color rojo incluye acabado, presentan fisuramiento, ubicado entre Av. Espinar y Av. Alfonso Ugarte de la Av. José Gálvez, lado derecho (de sur a norte).

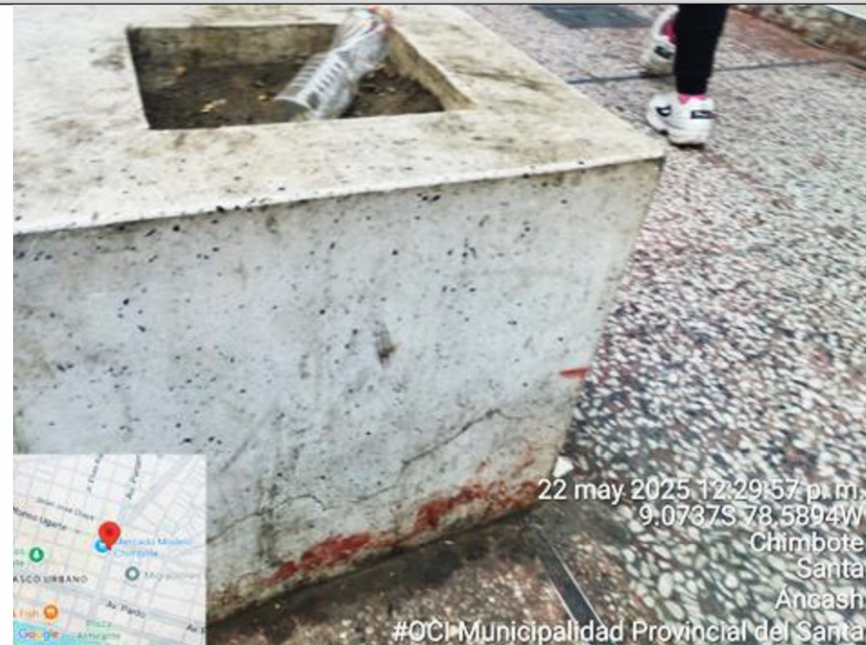
FOTOGRAFÍA N° 14

Descripción: La estructura ejecutada, vinculada a la partida 08. Sardinell peraltado de concreto – jardinera presenta fisuras, ubicado entre Av. Espinar y Av. Alfonso Ugarte de la Av. José Gálvez, lado izquierdo (de sur a norte).

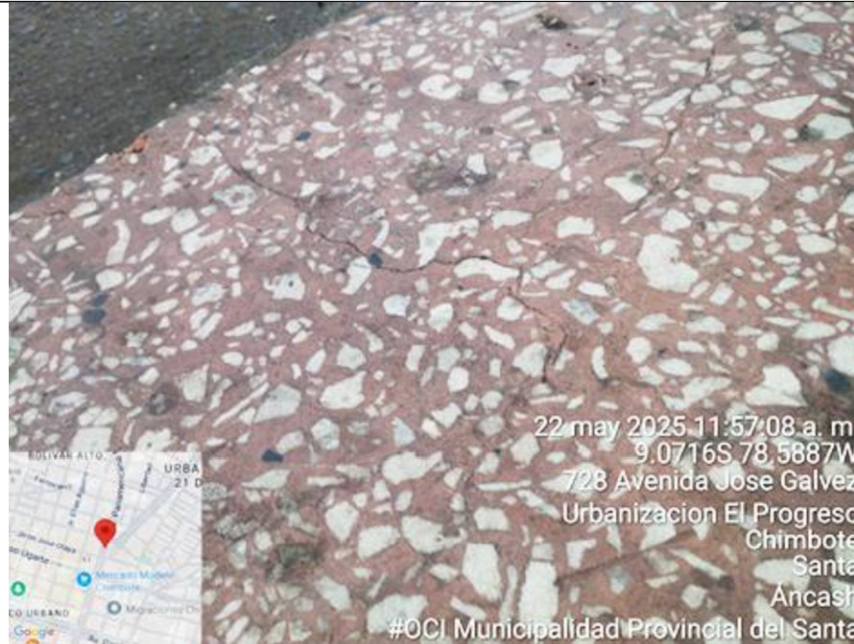
FOTOGRAFÍA N° 19

Descripción: La estructura ejecutada, vinculada a la partida 05.04.01. Piso de terrazo vaciado e=2,5 cm color rojo incluye acabado, presenta fisuramiento, ubicada entre Jr. José Olaya y Jr. Francisco Pizarro, de la Av. José Gálvez, lado derecho (de sur a norte).

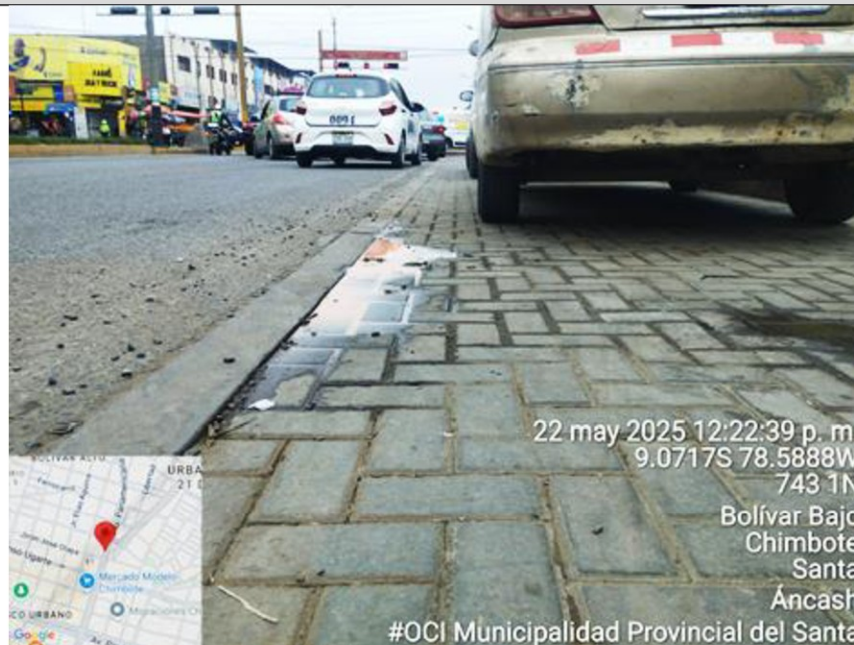
FOTOGRAFÍA N° 20

Descripción: La estructura ejecutada, vinculada a la partida 09.03.01. Adoquin de concreto de 20x10x18 cm, se advierte desnivel entre sardinel sumergido y la zona de adoquinado, ubicado entre Jr. José Olaya y Jr. Francisco Pizarro de la Av. José Gálvez, lado izquierdo (de sur a norte).

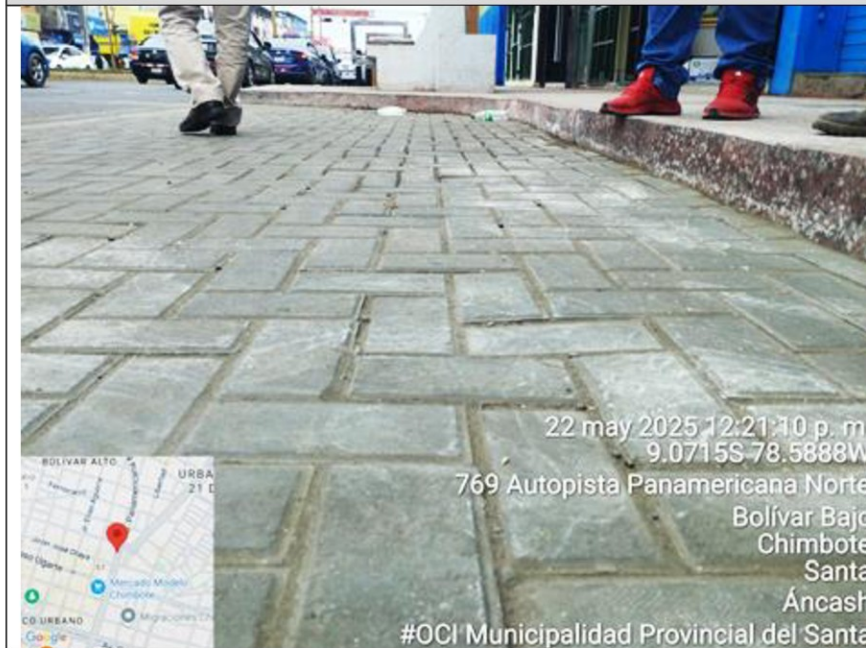
FOTOGRAFÍA N° 21

Descripción: La estructura ejecutada, vinculada a la partida 09.03.01. Adoquín de concreto de 20x10x18 cm, presenta ondulación en zona del adoquinado en estacionamiento, ubicado entre Jr. José Olaya y Jr. Francisco Pizarro de la Av. José Gálvez, lado izquierdo (de sur a norte).

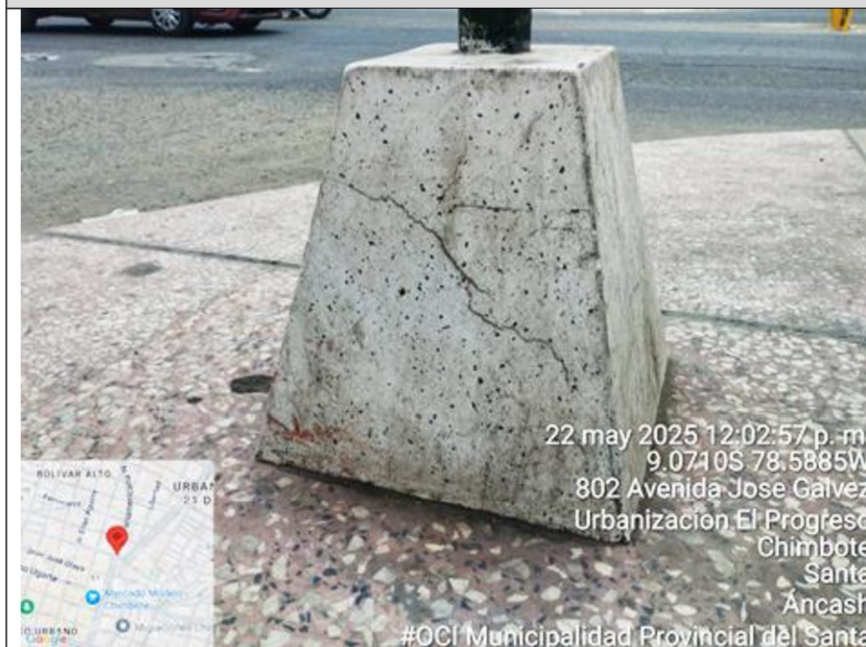
FOTOGRAFÍA N° 22

Descripción: La estructura ejecutada, vinculada a la partida 12.03.05. Revestimiento con granito blanco, se advierte fisura en dado de concreto, ubicada en calle en la esquina de Jr. Garcilaso y Av. José Gálvez, lado derecho (de sur a norte).

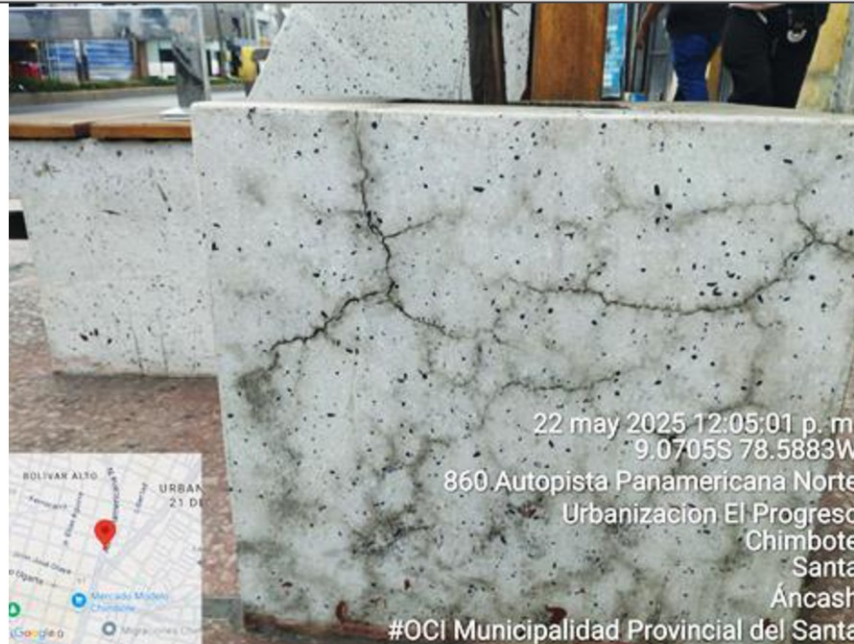
FOTOGRAFÍA N° 23

Descripción: La estructura ejecutada, vinculada a la partida 08. Sardinel peraltado de concreto – jardinera, se encuentra con agrietamiento, ubicado entre Jr. Francisco Pizarro y Jr. Garcilaso de la Vega de la avenida José Gálvez, lado derecho, (de sur a norte)

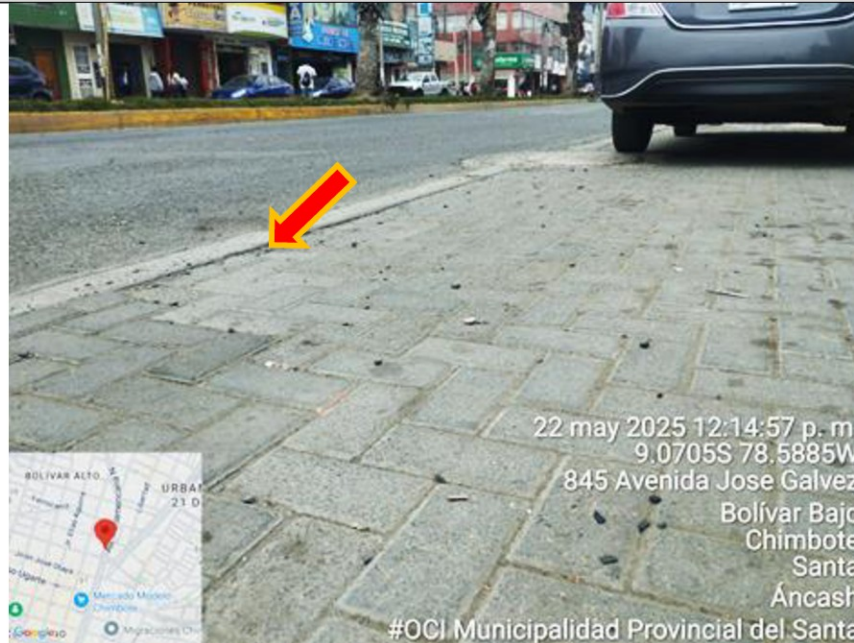
FOTOGRAFÍA N° 24

Descripción: La estructura ejecutada, vinculada a la 09.03.01. Adoquín de concreto de 20x10x18 cm, se aprecia desnivel respecto a la partida ejecutada 06. Sardinel de concreto sumergido – estacionamiento, ubicada entre Jr. José Olaya y Jr. Francisco Pizarro de la Av. José Gálvez, lado izquierdo (de sur a norte).
