**INFORME DE ORIENTACIÓN DE OFICIO**  
**N° 023-2025-OCI/0353-SOO**

**“EJECUCIÓN DE OBRA: REPARACIÓN DE CALZADA Y  
VEREDA, RENOVACIÓN DE SEÑALES DE TRÁFICO EN LA  
AV. ANDRES AVELINO CÁCERES, DISTRITO DE JACOB  
HUNTER Y DISTRITO DE JOSE LUIS BUSTAMANTE Y  
RIVERO, PROVINCIA AREQUIPA, DEPARTAMENTO  
AREQUIPA”**

**PERÍODO DE EVALUACIÓN:  
DEL 5 AL 9 DE JUNIO DE 2025**

**AREQUIPA, 13 DE JUNIO DE 2025**

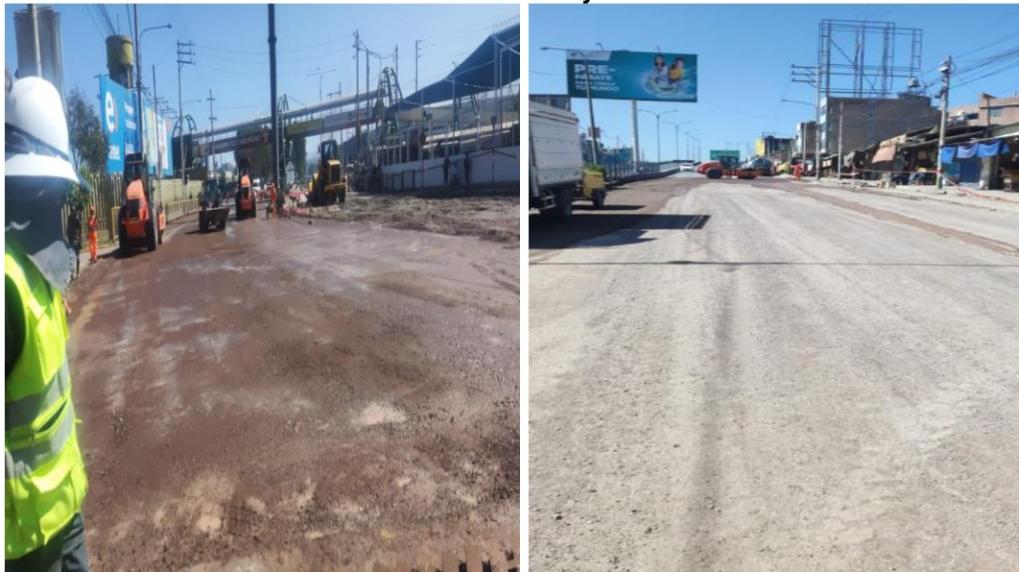
**IMÁGENES N°s 1 y 2**

**Nota:** En las imágenes se muestra y colocación integral de material de “base” tanto en el carril de bajada como de subida luego de la remoción de la estructura de pavimento primigenio.

Consecuentemente, se evidencia que la intervención no se realizará solo en los sectores determinados por presentar deterioro o daño, **sino en todo el tramo de vía** consignado en la IOARR, contraviniendo las condiciones que corresponde cumpla una inversión de rehabilitación y que se encuentran establecidas en los Lineamientos para la Identificación y Registro de las IOARR del Ministerio de Economía y Finanzas: **“2 No se puede ejecutar una rehabilitación, cuya intervención supere el 40% de la extensión o magnitud de la infraestructura de la UP<sup>4</sup> (...). Para intervenciones mayores al 40% o al límite establecido por el sector, se requiere formular un Proyecto de Inversión de Recuperación”** (El énfasis nos corresponde).

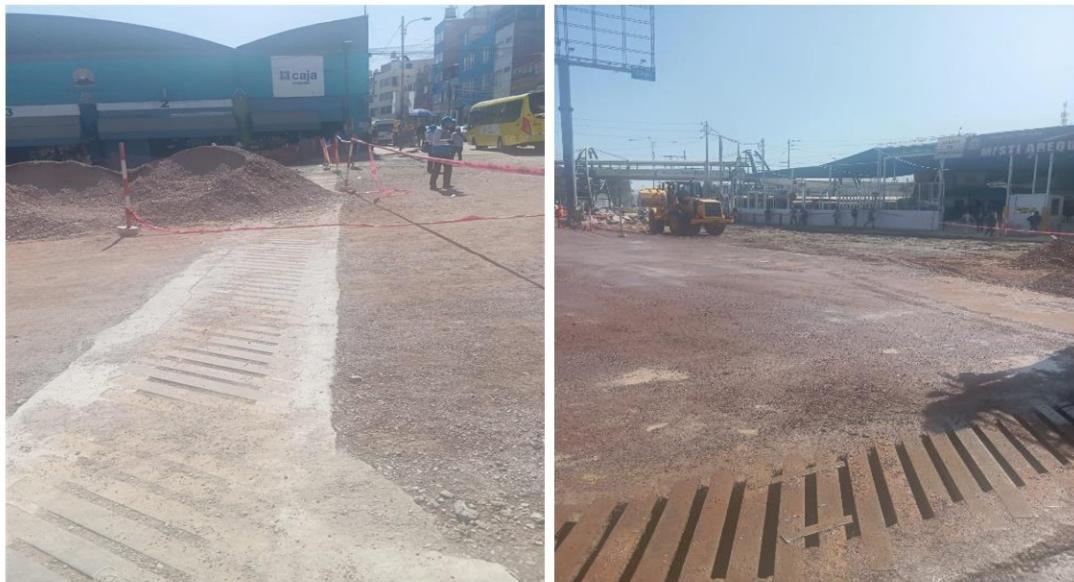
**IMÁGENES N° 3 y 4**

**Nota:** En las imágenes se muestra la colmatación longitudinal de la alcantarilla ubicada en la intersección con la calle Gilberto Zegarra Ballón.

En ese extremo, se advierte que las alcantarillas que se encuentran en el área de intervención, no permiten la evacuación de la escorrentía pluvial por encontrarse con tierra y basura; situación que podría presentarse también en los buzones de inspección intermedios y las tuberías o colectores que las conectan y en la que deriva aguas abajo; siendo que el sistema se ubica debajo de la calzada a intervenir; aspecto que no fue evaluado durante la formulación del expediente técnico, **así como durante la ejecución de la obra**, y conforme se dejó constancia en el documento: "ACTA DE VERIFICACIÓN DE CUMPLIMIENTO DE CONDICIONES CONTRACTUALES – CONTRATO DE EJECUCIÓN DE OBRA N° 076-2024-MPA" de 6 de junio de 2025, y en la cual se precisó lo siguiente:

Por lo tanto, no se advierte la evaluación del estado situacional del sistema de drenaje, situación que hubiera permitido determinar el alcance de los trabajos a realizar para dejar el sistema de alcantarillado pluvial en funcionamiento; siendo que su evaluación tardía podría afectar el monto y plazo del contrato de ejecución de obra.

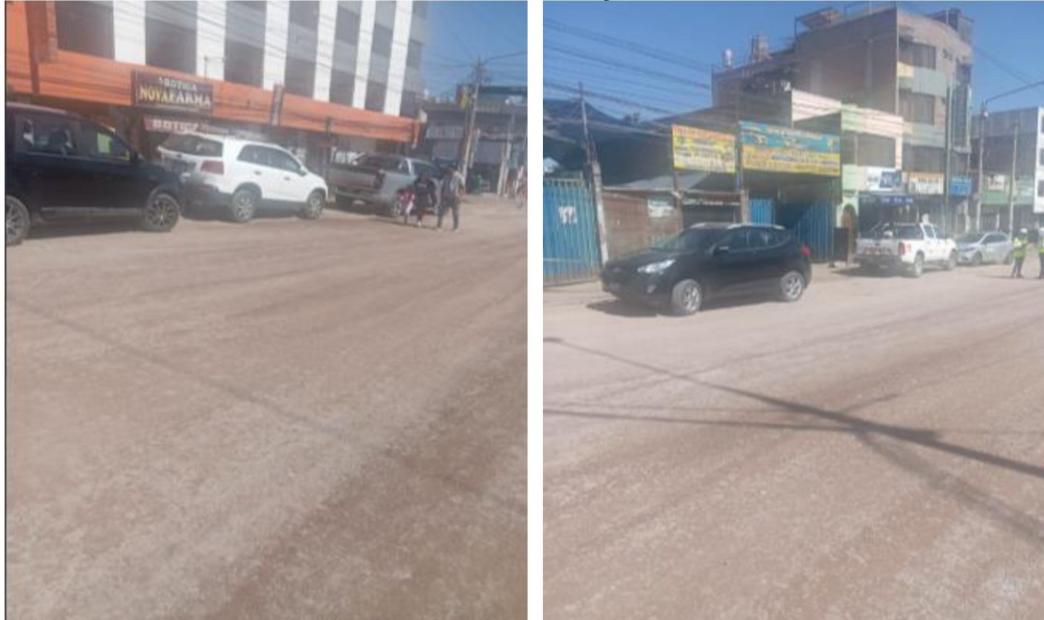
**IMÁGENES N°s 5 y 6**

**Nota:** En las imágenes se muestra la presencia de vehículos en la zona de intervención del carril de subida de la Av. Andrés Avelino Cáceres, pese a que la empresa Contratista conformó la base granular, situación que podría generar deformaciones en la estructura, con el consecuente compromiso de su estabilidad y durabilidad.

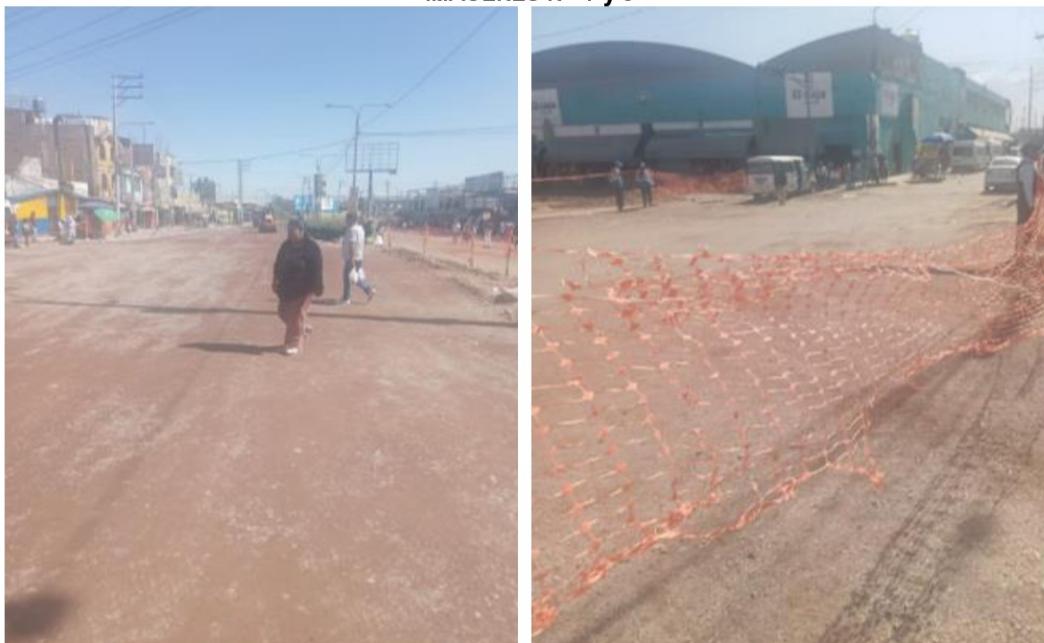
**IMÁGENES N°s 7 y 8**

**Nota:** En las imágenes se muestra la presencia de tránsito peatonal en el área de intervención, poniéndose en riesgo su integridad física debido a los trabajos ejecutados con maquinaria pesada.
