INFORME DE HITO DE CONTROL
Nº 055-2025-OCI/0353-SCC

**OBRA: “REPARACIÓN DE CALZADA, RENOVACIÓN DE
SEÑALIZACIÓN HORIZONTAL, EN EL (LA) AV. ANDRÉS
MARTÍNEZ, DISTRITO DE AREQUIPA, PROVINCIA DE
AREQUIPA, DEPARTAMENTO DE AREQUIPA”.**

**HITO DE CONTROL N°1:
AVANCE MENSUAL – VALORIZACIÓN OCTUBRE DE 2025**

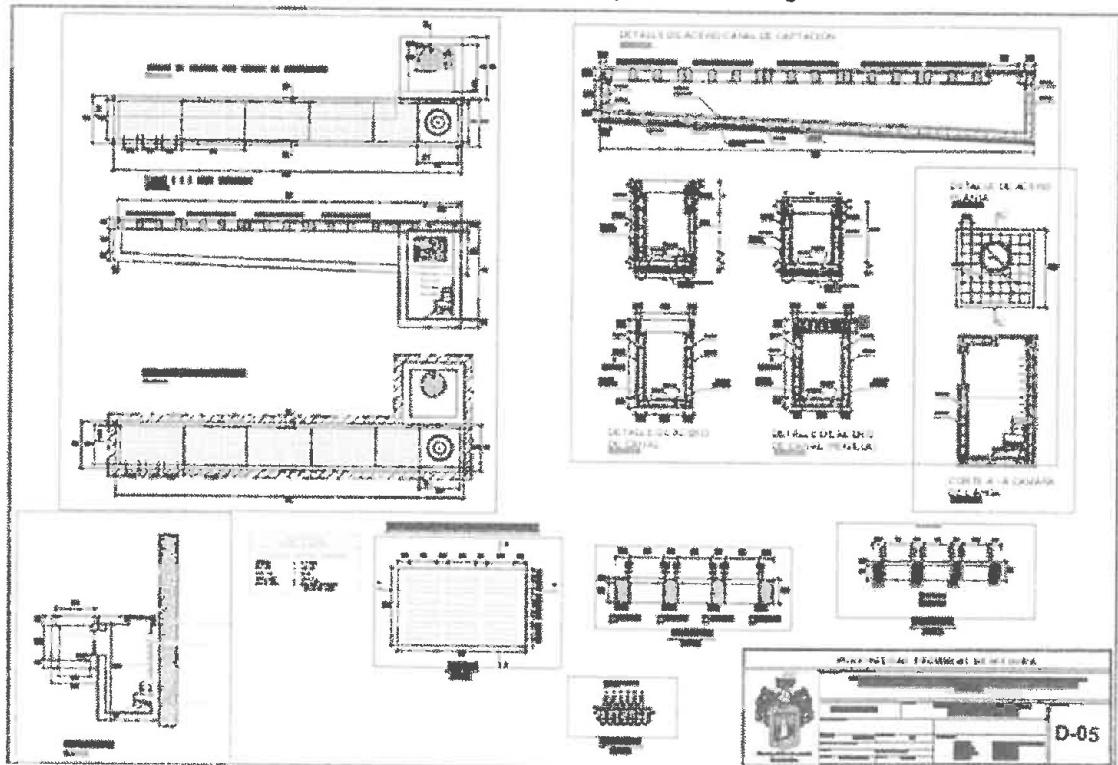
Imagen n.º 2

En el componente "Planos", del expediente técnico, referente al drenaje pluvial proyectado, solo se cuenta con 1 plano, siendo este la lámina Plano D-05 "Detalle de Boca tormenta y Cámara de Carga", pero como se puede apreciar en imagen anterior, solo se tiene detalles de boca tormenta y cámara de carga, estructuras de concreto simple y concreto armado, pero faltan detalles del sistema de bombeo considerado en el presupuesto, pese a que dichas partidas forman parte integral de las instalaciones necesarias para el adecuado funcionamiento del drenaje pluvial proyectado.

La falta de plano de detalles impide visualizar el tipo de suministro de energía para la bomba, su configuración hidráulica (línea de descarga hacia donde desfogará el agua) y eléctrica, así como los accesorios y estructuras asociadas. Esta omisión evidencia una deficiencia en la elaboración del expediente técnico, al no haberse desarrollado la documentación gráfica que sustente y complemente las especificaciones técnicas y los planos del proyecto.

La falta de planos técnicos genera el riesgo de que, durante la ejecución, se produzcan interpretaciones subjetivas por parte del contratista, se instalen equipos o componentes sin sustento técnico, o se requieran modificaciones posteriores que impliquen adicionales de obra, ampliaciones de plazo o afectación de la funcionalidad del sistema. Asimismo, esta situación contraviene los principios de eficiencia, transparencia y responsabilidad en la gestión de los recursos públicos.

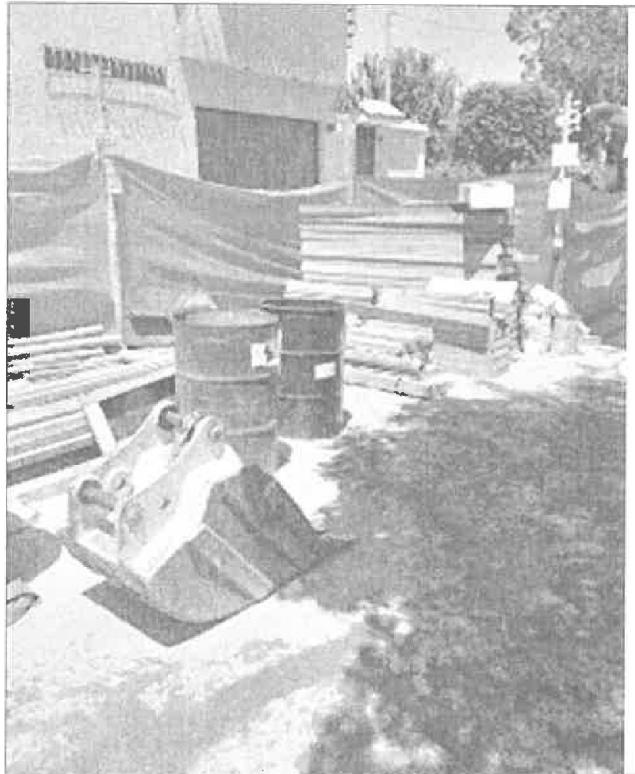
La situación evidenciada refleja deficiencias en la gestión de seguridad y prevención de riesgos en el frente de trabajo, al no implementarse los mecanismos mínimos de advertencia y control establecidos por la normativa vigente, todo ello poniendo en riesgo la integridad física de los propios trabajadores.

Imagen n.º 9
Zona de almacenamiento de materiales de construcción sin señalización

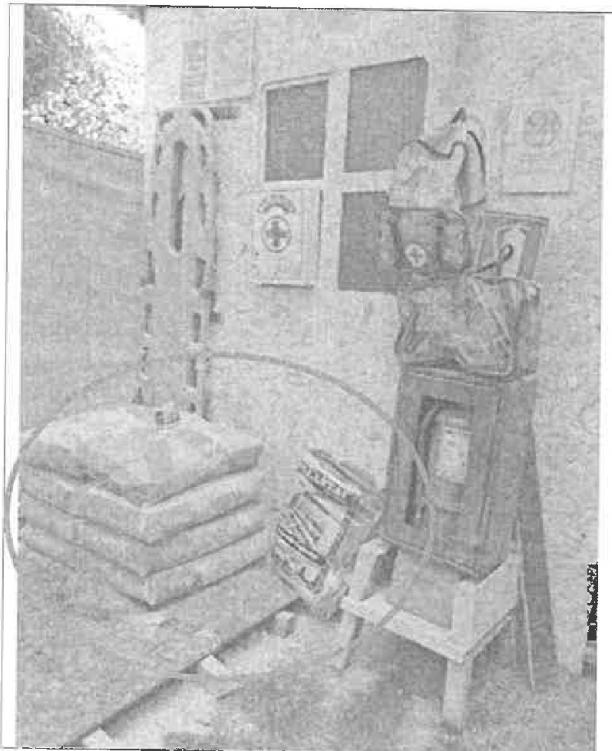
La condición observada constituye una deficiencia en la implementación de medidas mínimas de seguridad, al incumplirse la obligación de mantener libres de obstáculos las zonas destinadas a equipos y dispositivos de emergencia. Esta situación incrementa el nivel de exposición a accidentes y compromete el cumplimiento de los estándares de seguridad establecidos en la normativa vigente, todo ello poniendo en riesgo las condiciones operativas e impidiendo garantizar la accesibilidad permanente a la estación de emergencia.

Imagen n.º 10
Estación de emergencia bloqueada por materiales de construcción, bolsas de cemento

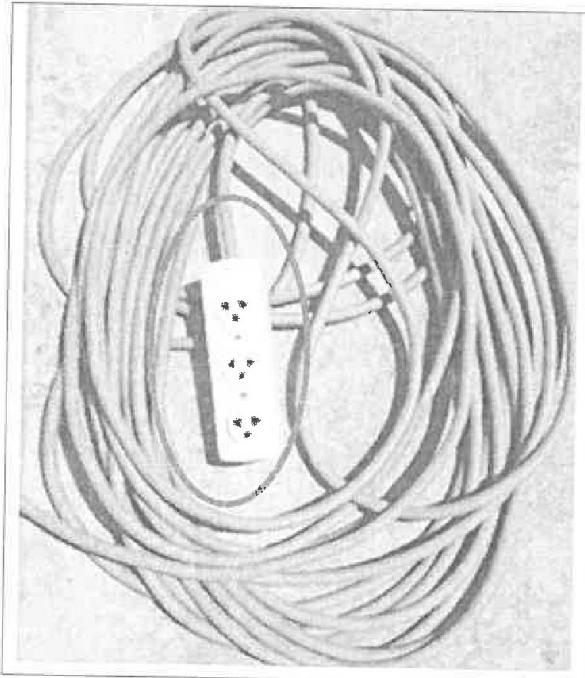
Dicho elemento no cuenta con protección contra humedad, daño mecánico ni sobrecarga, generando riesgo eléctrico para el personal y para la integridad de los equipos.

La situación descrita constituye una deficiencia en la implementación de medidas de seguridad en el área de trabajo, así como un incumplimiento de las disposiciones técnicas establecidas en la normativa de seguridad y salud en el trabajo, RNE título G-050 Seguridad Durante La Construcción, al no garantizar instalaciones eléctricas provisionales, referente a uso de extensiones eléctricas adecuadas para ambientes exteriores, todo ello poniendo en riesgo la integridad física de los propios trabajadores.

Imagen n.º 11
Extensión eléctrica utilizada por contratista para equipos de poder en obras exteriores
