**INFORME DE HITO DE CONTROL  
N° 024-2025-OCI/0362-SCC**

**EJECUCIÓN DE SALDO DE OBRA: “MEJORAMIENTO E  
INSTALACIÓN DEL SISTEMA DE AGUA POTABLE Y  
ALCANTARILLADO EN EL CENTRO POBLADO DE  
HUAYCHAO, CAPILLAPATA, USTUNA Y OLLUCOPAMPA,  
DISTRITO DE ACOS VINCHOS - HUAMANGA - AYACUCHO”  
DE CUI n.° 2235047**

**HITO DE CONTROL N° 03:  
ESTADO SITUACIONAL DE LA OBRA A MAYO DE 2025**

**PERÍODO DE EVALUACIÓN DEL HITO DE CONTROL:  
DE 19 DE MARZO AL 9 DE MAYO DE 2025**

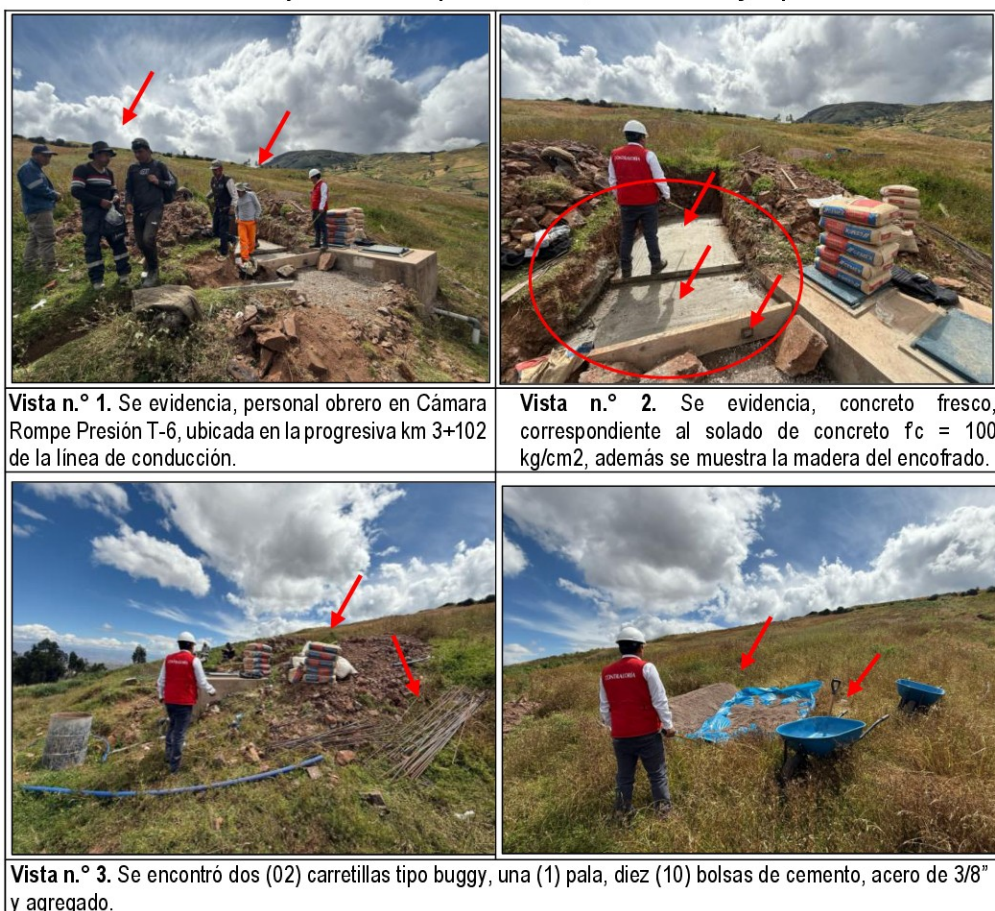
**Imágenes n.º 1**  
**Verificación de ejecución de la partida 2.3.3.1, sin residente y supervisión**

- Durante la inspección física a la Obra en “estado de suspensión”, se verificó la ejecución del componente 2.3 – Cámara Rompe Presión T-6, ubicada en la progresiva km 3+102, específicamente la partida 2.3.3.1 – Solado de concreto  $f'c = 100 \text{ kg/cm}^2$ ; sin el control y supervisión del residente y supervisor de obra, constatándose la presencia únicamente del personal obrero, así como materiales y herramientas de obra en el lugar, según se muestra a continuación:

Al respecto, se precisa que, en la última valorización presentada en diciembre de 2024; el componente 2.3 – Cámara Rompe Presión T-6, ubicado en la progresiva km 3+102, específicamente la partida “2.3.3.1 – Solado de concreto con una resistencia  $f'c = 100 \text{ kg/cm}^2$ ”, no había iniciado su ejecución, tal como se detalla en la imagen que se muestra a continuación:

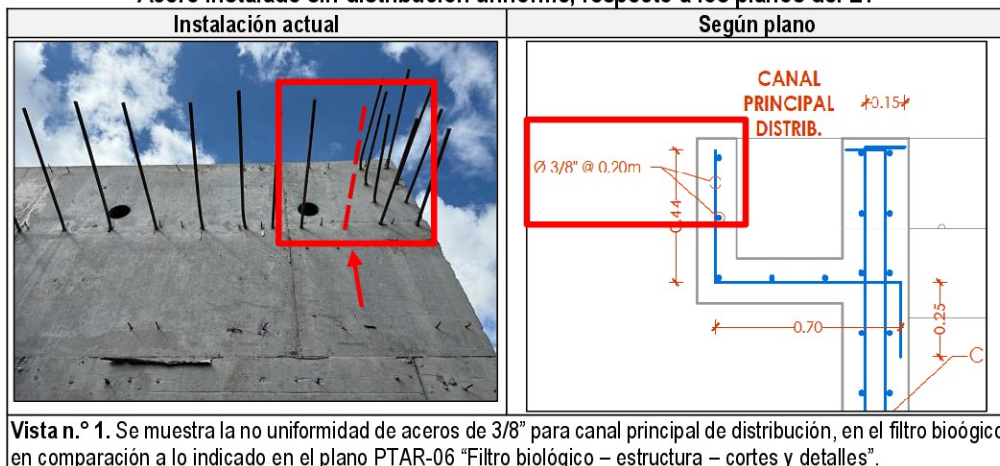
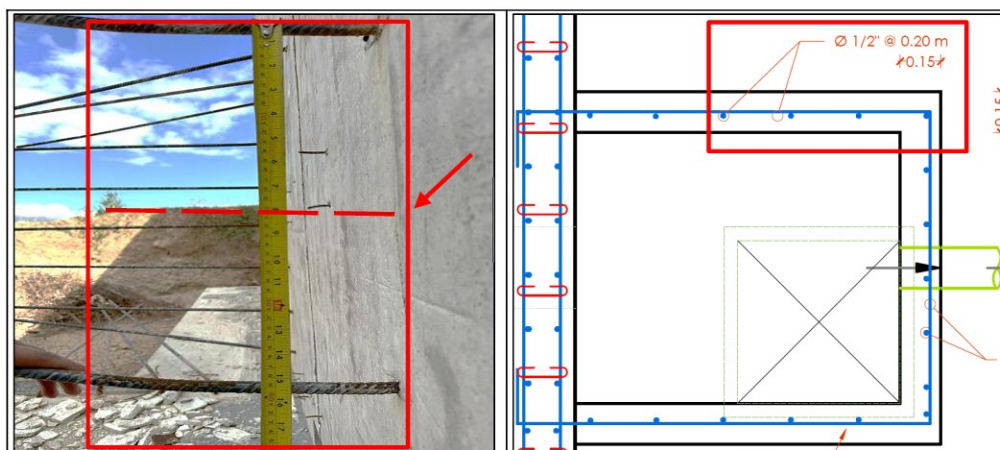
**Imágenes n.º 3**

- De la verificación a la planta de tratamiento de aguas servidas, en el canal principal de distribución y la caja de salida del filtro biológico; se evidencia que, el acero instalado no cuenta con una distribución uniforme conforme los planos del ET, conllevando a un incumpliendo contractual y deficiencia en la ejecución de la obra, como se visualiza en las imágenes siguientes:

**Acero instalado sin distribución uniforme, respecto a los planos del ET**

**Vista n.º 2.** Se muestra la no uniformidad de acero de 1/2" para caja de salida de filtro biológico, distancia entre varillas de acero de 39 cm en comparación a lo indicado en el plano PTAR-06 "Filtro biológico – estructura – cortes y detalles".

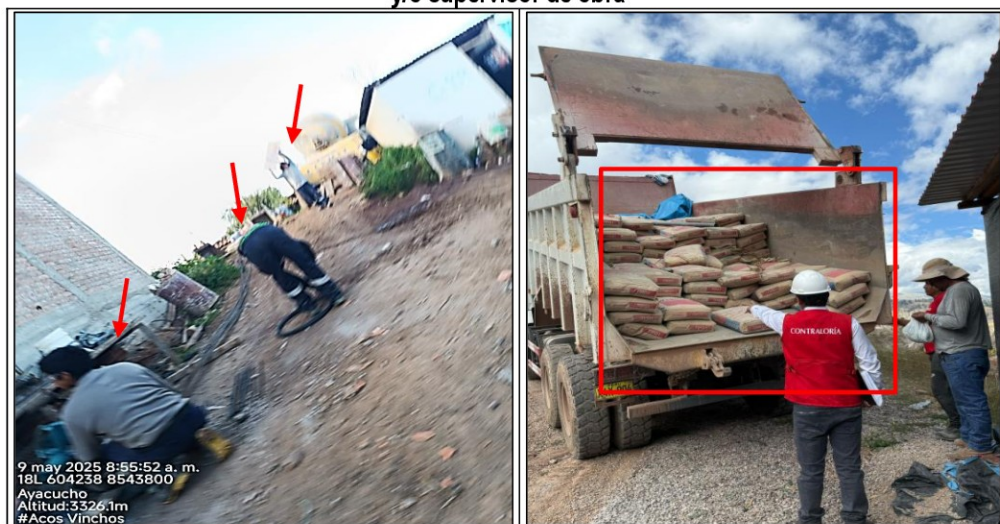
#### Imágenes n.º 4

#### Actividades realizadas fuera del plazo contractual y sin la verificación y/o control del residente y/o supervisor de obra

**Vista n.º 1.** Se muestra trabajos para la habilitación del acero por los obreros en el almacén de obra.

**Vista n.º 2.** Se muestra la recepción de cemento en la planta de tratamiento de aguas servidas, almacén de obra

De lo expuesto; el Contratista viene incurriendo en incumplimiento contractual observándose que la ejecución de la obra se realiza fuera del plazo contractual, ejecutando actividades sin la debida dirección técnica del residente y supervisor de obra; asimismo, se evidenció deficiencias en la distribución de aceros instalados en la estructura del filtro biológico; además, se constató el habilitado de acero y recepción de cemento para la obra, incumpliendo el contrato y ET, lo cual compromete la ejecución y conformidad de la Obra, de acuerdo al ET; en consecuencia, el Contratista es pasible de la aplicación de penalidad, conforme a lo dispuesto en la Cláusula Décima Quinta: Penalidades.

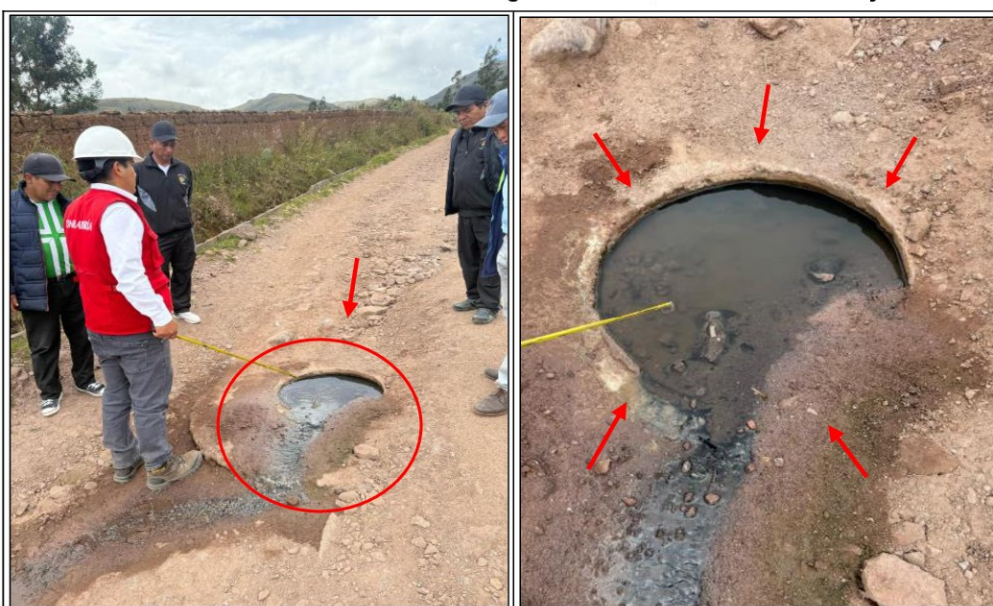
#### Imágenes n.º 1

##### Verificación de buzón con estancamiento de aguas servidas, residuos metálicos y concreto

**Vista n.º 1.** Se muestra un (1) buzón con estancamiento de aguas servidas, entre el centro poblado de Huaychao y Capillapata.

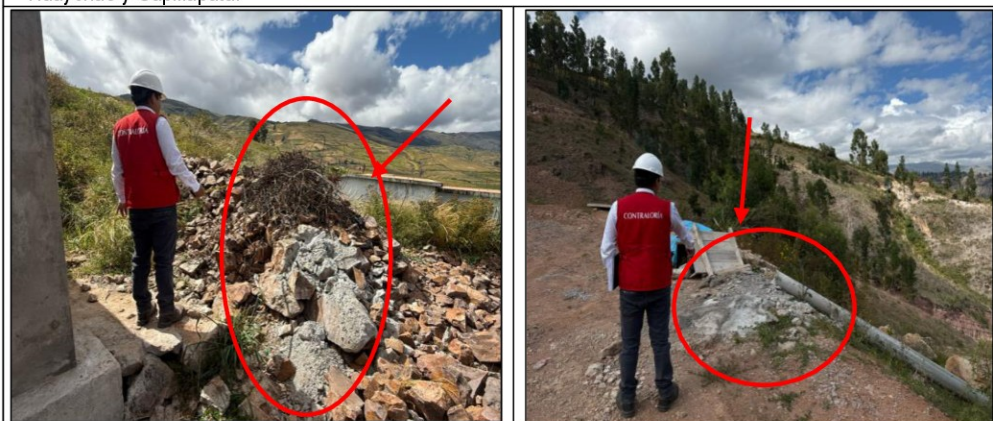
**Vista n.º 2.** Se muestra falta de eliminación de residuos /desechos metálicos y concreto, en la progresiva km 3+301.84 "reservorio de 20 m<sup>3</sup>", de la línea de conducción.

**Vista n.º 3.** Se muestra falta de limpieza de residuos/desechos de concreto, en la planta de tratamiento de aguas servidas.

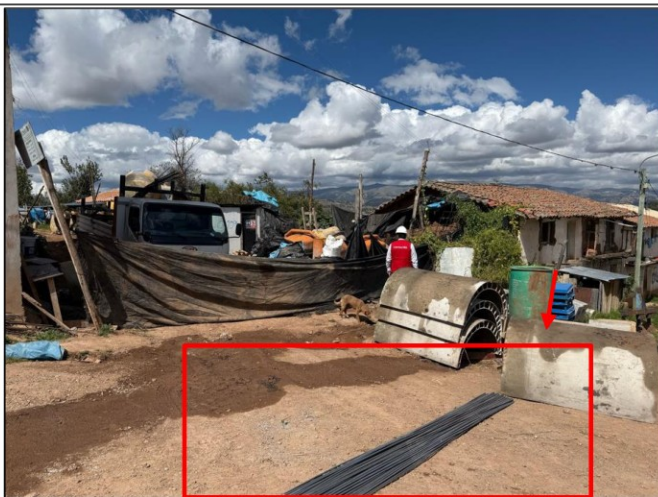
- Durante la inspección en las instalaciones del almacén de obra; se constató que, el acero habilitado para la obra es almacenado en contacto directo con el suelo, no conservándose de manera adecuada y generando óxido en el acero; dicha acción, compromete la calidad del acero y conllevaría a un incumpliendo contractual y especificaciones técnicas del ET, como se visualiza en las imágenes siguientes:

**Vista n.º 1.** Se muestra deficiente almacenamiento del acero en las instalaciones del almacén de obra, en contacto directo con el suelo.

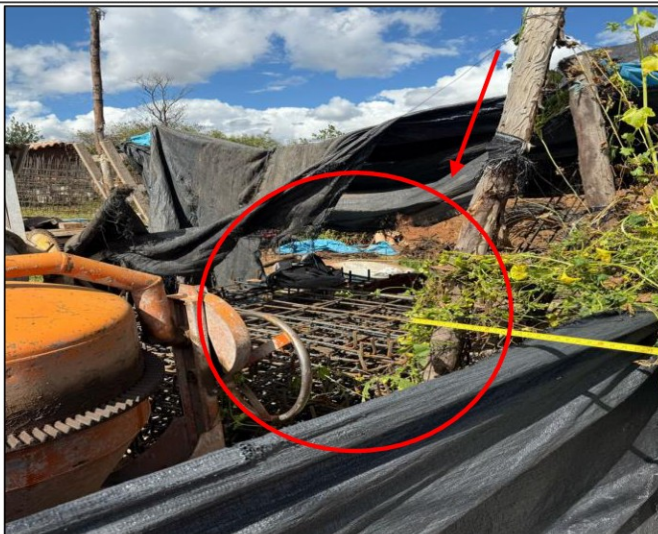
**Vista n.º 2.** Se muestra acero habilitado para buzones, sin protección y en proceso de corrosión.

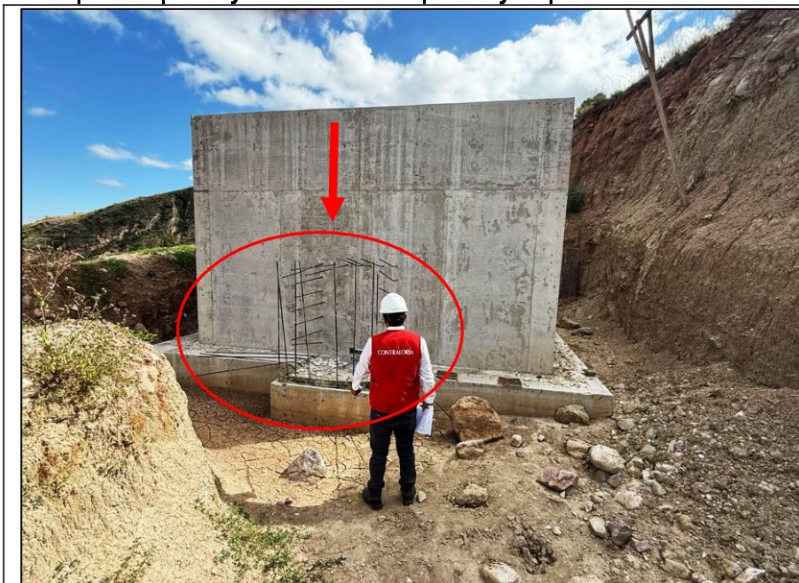
**Acero para empalme y/o continuidad expuesta y en proceso de oxidación**

**Vista n.º 1.** Se observa acero de refuerzo de  $\frac{1}{2}$ " correspondiente a la continuidad estructural de la caja de salida del filtro biológico, este se encuentra expuesto a la intemperie, sin ningún tipo de protección contra agentes ambientales.

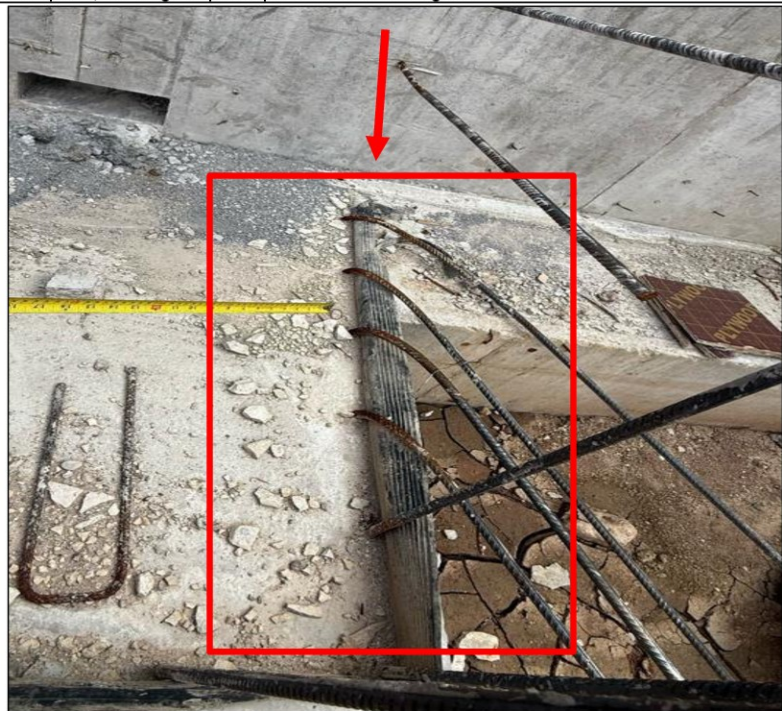
**Vista n.º 2.** Se muestra refuerzo de  $\frac{1}{2}$ " correspondiente a la continuidad estructural de la caja de salida del filtro biológico en proceso de corrosión, producto de los agentes ambientales.

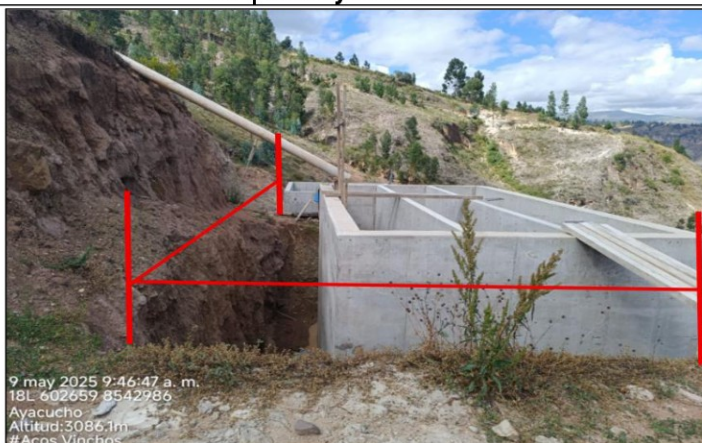
- Además, en la planta de tratamiento de aguas servidas, se constató la falta de señalización de seguridad, incumpliendo las especificaciones técnicas de la partida 01.02.04 SEÑALIZACIÓN TEMPORAL DE SEGURIDAD; este incumplimiento, pone en riesgo de caídas a distinto nivel, desplomes o derrumbes, en afectación a la integridad física de la población y trabajadores, al no implementar las medidas de seguridad requeridas en el ET y en los contratos, se visualiza:

**Vista n.º 1.** Se muestra planta de tratamiento de aguas servidas, no cuenta con señalización de seguridad ante riesgo de caídas a distinto nivel, desplomes o derrumbes.

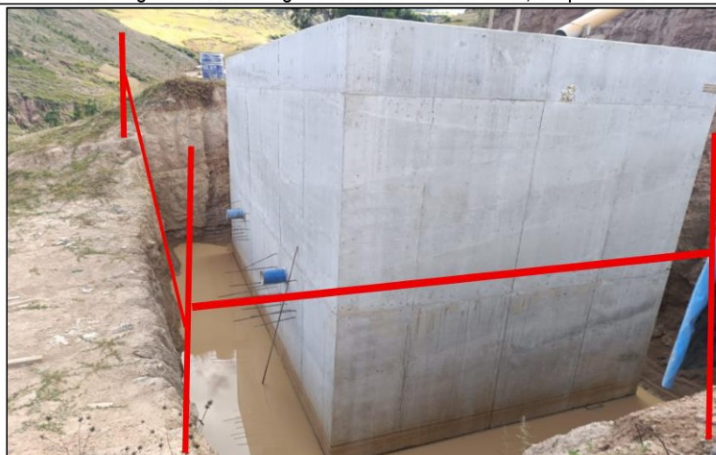
**Vista n.º 2.** Se muestra planta de tratamiento de aguas servidas, no cuenta con señalización de seguridad ante riesgo de caídas a distinto nivel, desplomes o derrumbes.
