**INFORME DE HITO DE CONTROL
N° 003-2025-OCI/0363-SCC**

**“MEJORAMIENTO DEL SERVICIO EDUCATIVO DEL NIVEL
PRIMARIA DE LA I.E. N° 38741 MX-P UNIÓN MANTARO DEL
DISTRITO DE CANAYRE, PROVINCIA DE HUANTA,
DEPARTAMENTO DE AYACUCHO”**

HITO DE CONTROL N° 8 – LIQUIDACIÓN DE OBRA

HUANTA, 24 DE FEBRERO DE 2025

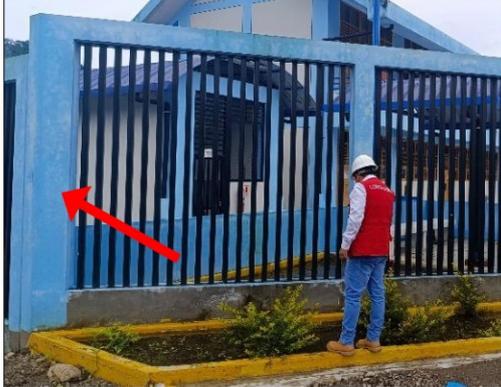
<p>Fotografía n.º 1 Vista representativa del estado de conservación de la pintura de las superficies del cerco perimétrico.</p>

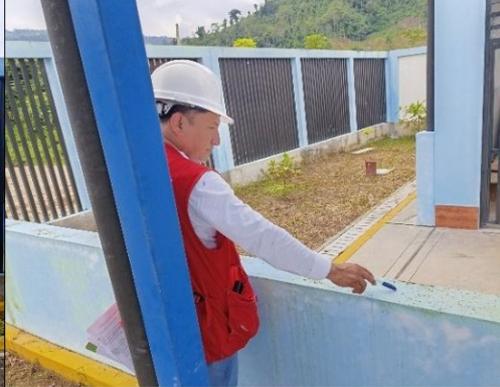
<p>Fotografía n.º 2 Vista del estado de conservación de la pintura de la superficie del muro bajo adyacente a RR.SS.</p>

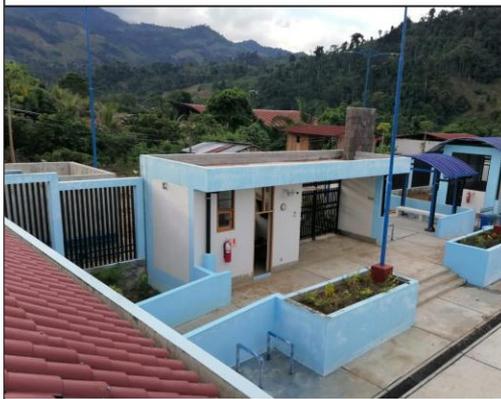
<p>Fotografía n.º 3 Vista del estado de conservación de la pintura de las superficies exteriores de la caseta de guardianía.</p>

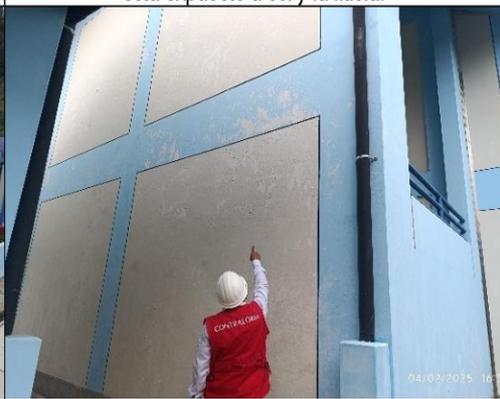
<p>Fotografía n.º 4 Deterioro de la pintura de la superficie exterior del muro confinado de la escalera del Módulo II que no está expuesto a sol y la lluvia.</p>

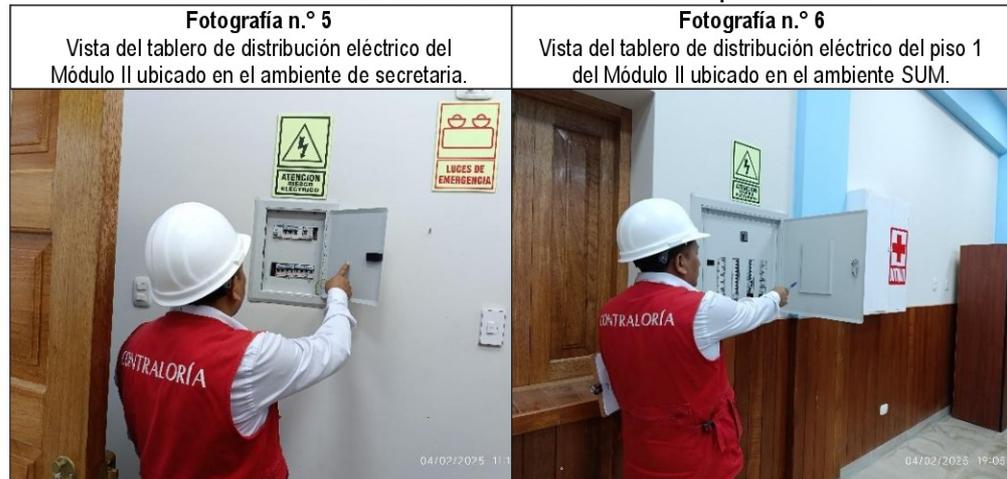
Fotografías n.ºs 5 y 6

Observación General OG3 derivada de la visita de inspección física

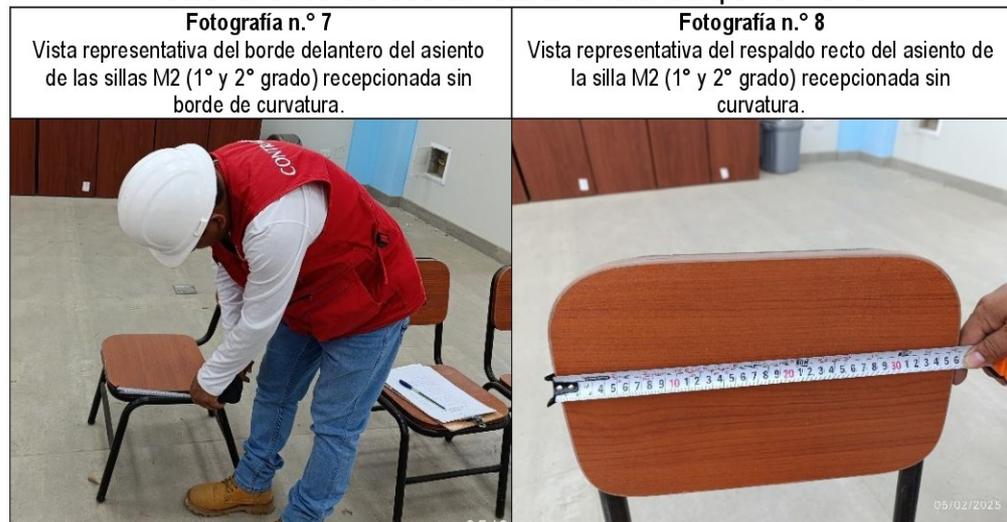
Fotografías n.ºs 7 y 8

Observación General OG5 derivada de la visita de inspección física

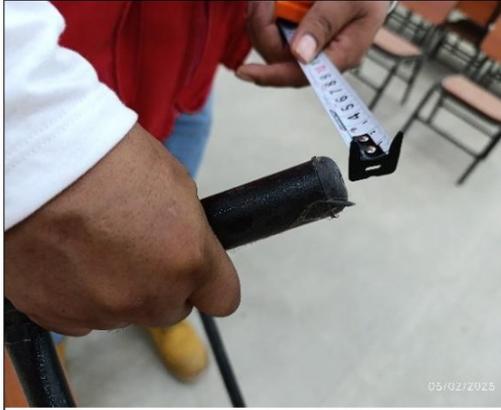
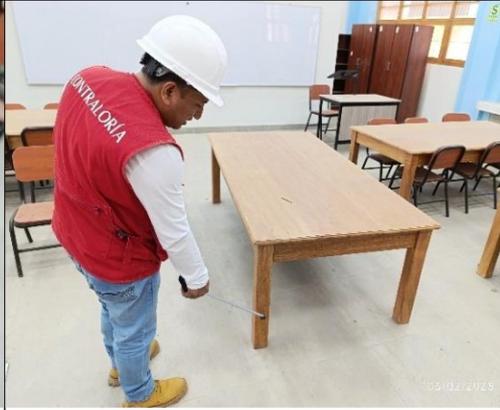
Fotografía n.º 9 Vista típica de los regatones de plástico de las sillas y mesas de estructura metálica.	Fotografía n.º 10 Vista del mobiliario M16 del Módulo III de un material distinto al indicado en el plano DT 04.

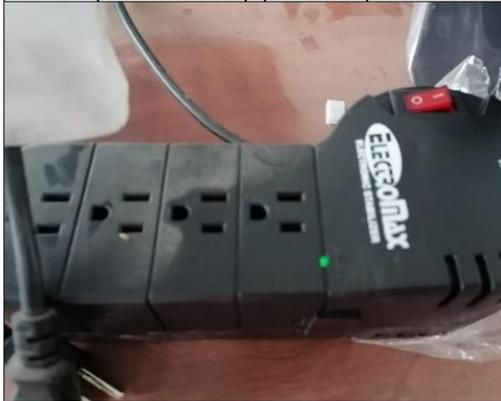
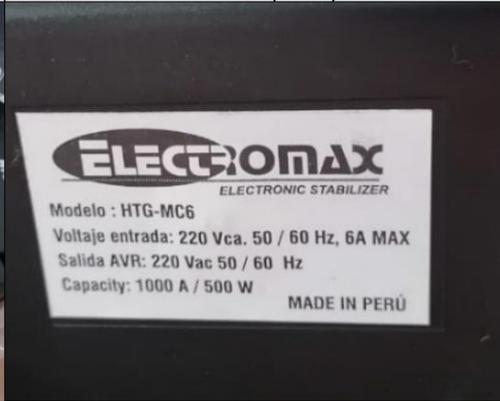
Fotografía n.º 11 Vista del estabilizador adquirido por el Contratista para todos los equipos de cómputo.	Fotografía n.º 12 Vista de la etiqueta de las características del estabilizador de 500 watt adquirido por el Contratista.

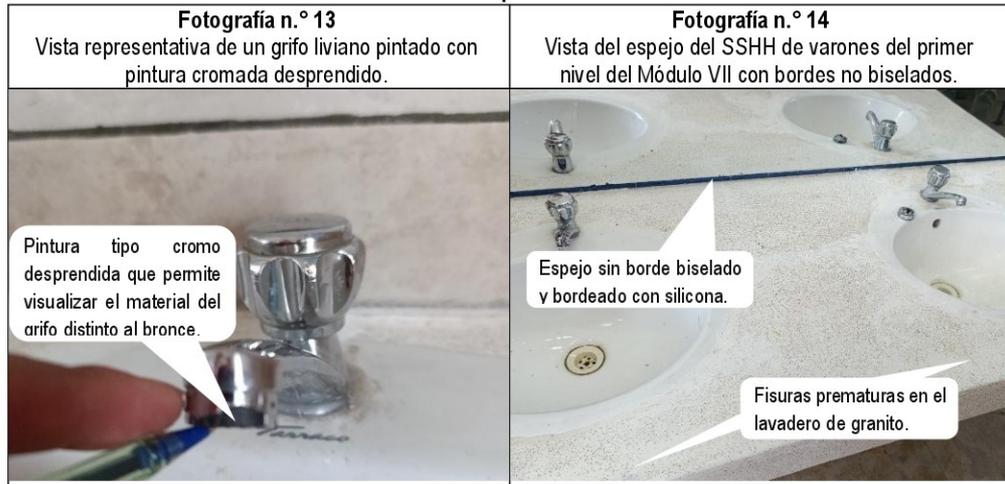
Asimismo, según observación específica OE.43 se indica que el espejo del SS.HH. de varones del primer piso del Módulo VII, no tiene bordes biselados; sin embargo, las especificaciones técnicas de la partida 01.01.03.02.07.02 ESPEJO BISELADO E=2 MM DE SOBREPONER, indican que dichos bordes del espejo necesariamente deben ser biselados; tal como, se muestra a continuación:

Fotografías n.ºs 13 y 14
Observaciones específicas OE.3, OE.22, OE.24, OE.41, OE.43, OE.46 y OE.58 derivadas de la visita de inspección física

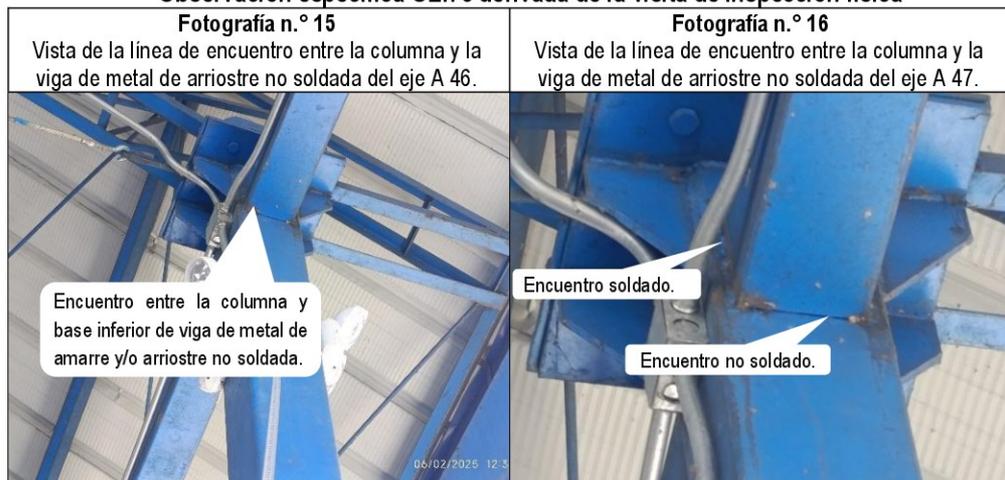
- f. En la losa multiuso, según la observación específica OE.73 las doce (12) vigas laterales superiores de metal amarre y/o arriostre, no se encuentran soldadas a las columnas en la línea de encuentro entre su base inferior y las columnas; tal como, se muestra a continuación:

Fotografías n.ºs 15 y 16
Observación específica OE.73 derivada de la visita de inspección física

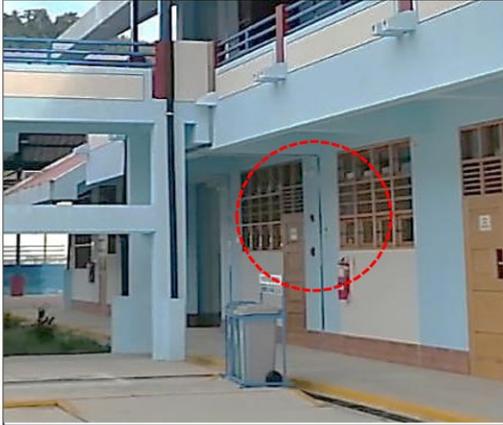
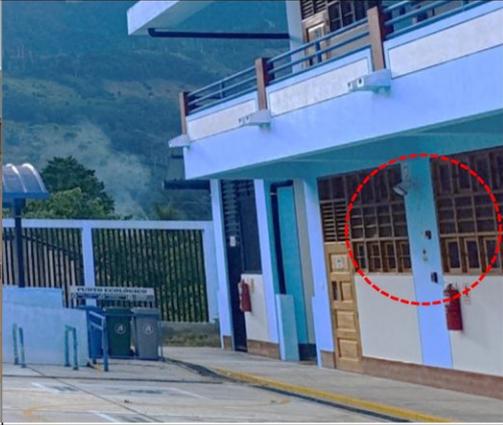
<p>Fotografía n.º 17 Vista del lugar donde se debió colocar la señalética de la alarma contra incendio y sonora del piso 1 del Módulo II según el plano SE 01.</p>	<p>Fotografía n.º 18 Vista del lugar donde se debió colocar la señalética de la alarma contra incendio y sonora del piso 1 del Módulo IV según el plano SE 01.</p>

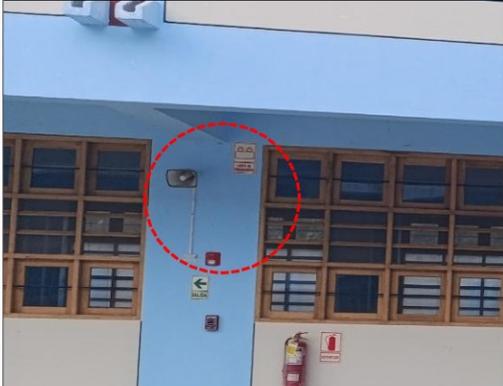
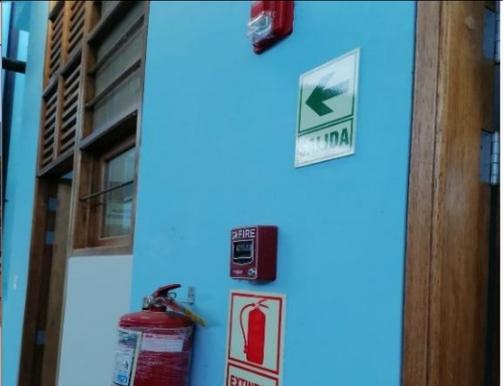
<p>Fotografía n.º 19 Vista del lugar donde se debió colocar la señalética de la alarma contra incendio y sonora del piso 1 del Módulo V según el plano SE 01.</p>	<p>Fotografía n.º 20 Vista del lugar donde se debió colocar la señalética de la alarma contra incendio y sonora del piso 1 del Módulo VIII según el plano SE 01.</p>

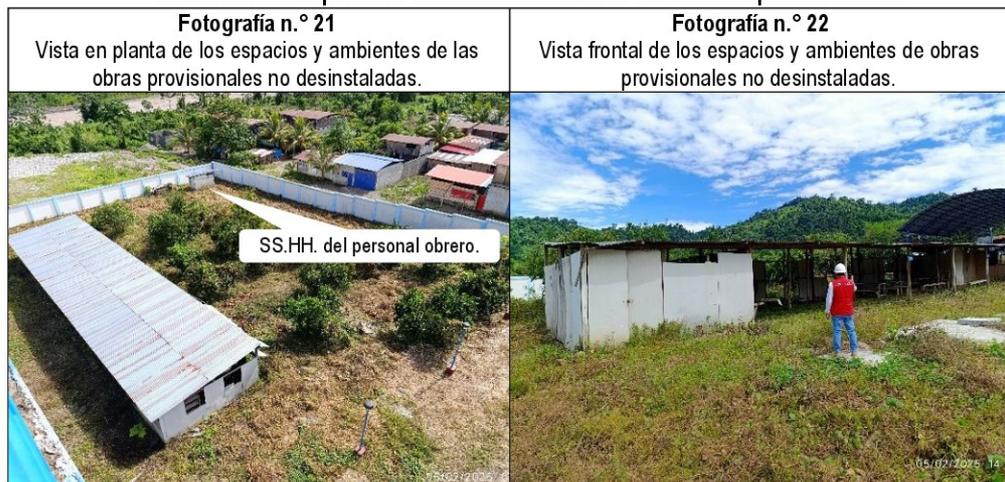
Fotografías n.ºs 21 y 22

Observación específica OE.78 derivada de la visita de inspección física

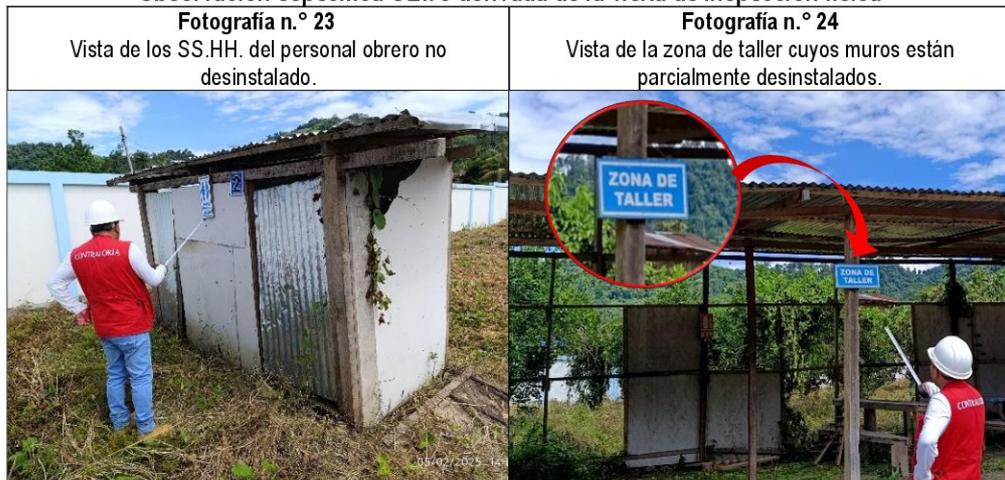
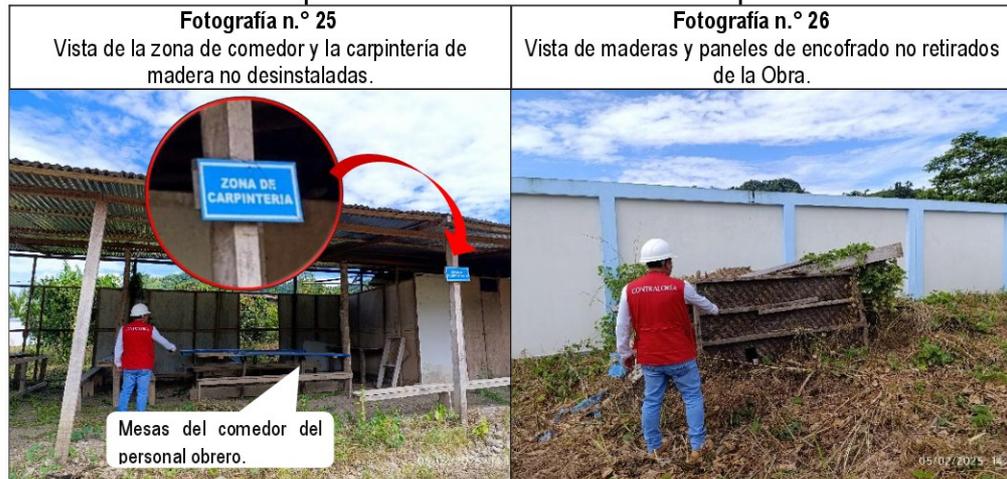
Fotografías n.ºs 23, 24, 25 y 26

Observación específica OE.78 derivada de la visita de inspección física

De las imágenes mostradas, se advierte que, las oficinas técnicas, el almacén, la caseta de guardianía, el comedor, el SS.HH. para el personal de obra, el taller de habilitación de fierro y carpintería de madera no han sido desinstalados y retirados; no obstante, según la valorización n.º 15 de julio de 2024 de la Obra, la supervisión valorizó al 100% dichas partidas por un monto de S/40 787,00; tal como, se muestra a continuación:

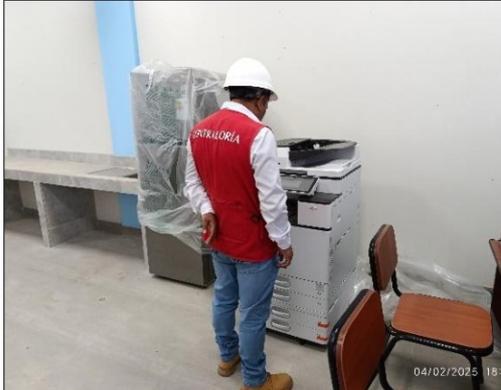
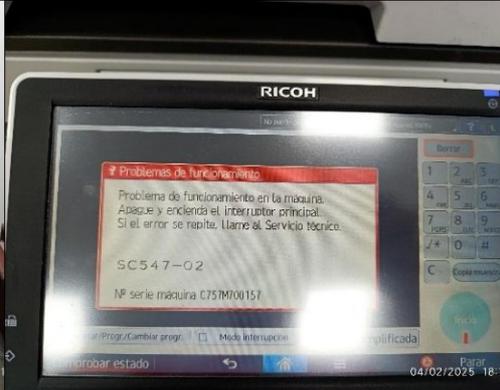
Fotografías n.ºs 27 y 28
Observación específica OE.7 derivada de la visita de inspección física

Fotografía n.º 27 Verificación del funcionamiento de la fotocopiadora ubicada en la Sala Docente.	Fotografía n.º 28 Ventana que indica que la fotocopiadora de la Sala Docente requiere de servicio técnico.

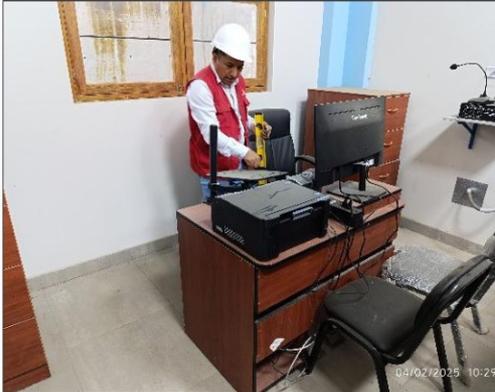
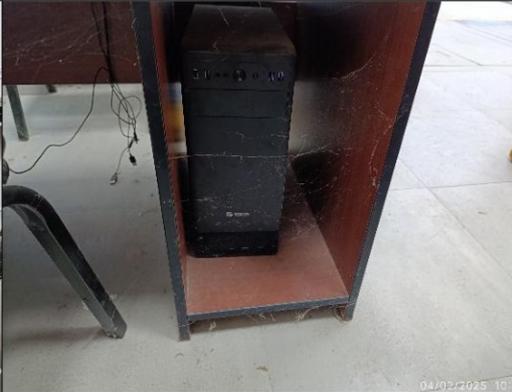
<p>Fotografía n.º 29 Vista del mobiliario administrativo y equipos del ambiente de la Dirección sin cubiertas de protección contra el polvo.</p>	<p>Fotografía n.º 30 Mobiliario de cómputo y CPU representativo cubiertos de polvo y telas de araña.</p>

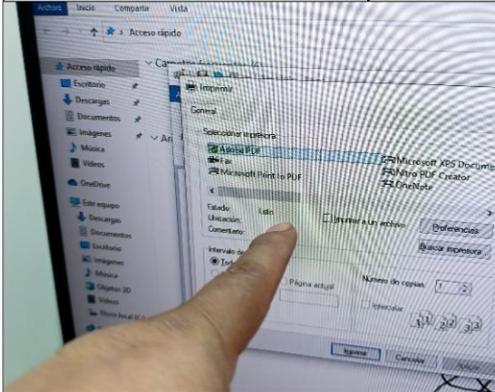
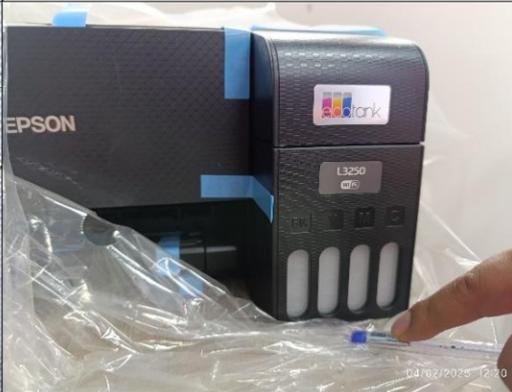
<p>Fotografía n.º 31 Panel de impresoras instaladas de una computadora representativa que no tiene instalado el driver de las impresoras adquiridas que se encuentran en ambientes administrativos, la biblioteca y la sala AIP.</p>	<p>Fotografía n.º 32 Vista representativa de impresora que no ha sido verificado su funcionamiento; dado que, su tanque de tinta no contiene las tintas de impresión.</p>

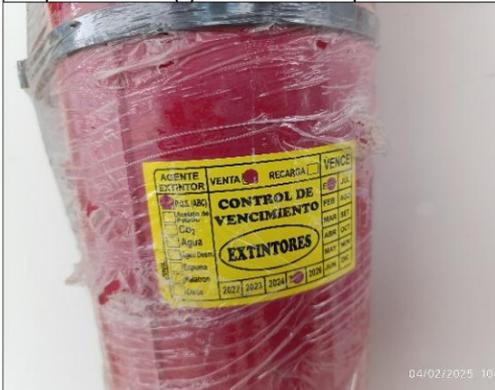
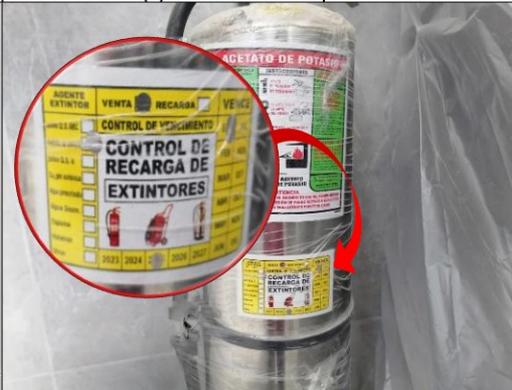
<p>Fotografía n.º 33 Vista representativa de la ficha de control del extintor de polvo seco ABC vencido en enero de 2025 después de cinco (5) meses de la recepción de Obra.</p>	<p>Fotografía n.º 34 Vista representativa de la ficha de control del extintor de acetato de potasio vencido en enero de 2025 después de cinco (5) meses de la recepción de Obra.</p>

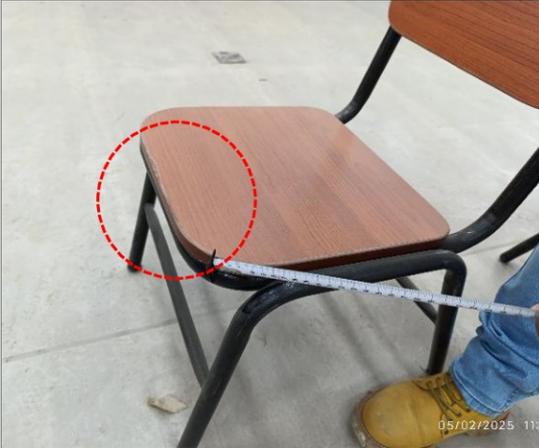
SEGÚN LA INSPECCIÓN DE OBRA	SEGÚN EL EXPEDIENTE TÉCNICO
<p>Fotografía n.º 37 Vista representativa del borde delantero del asiento de la silla M2 (1º y 2º grado) recepcionada sin borde de curvatura.</p>

De la información contenida en las imágenes precedentes; se advierte que, las sillas M2, M4, M11 y M13 entregadas por el Contratista, corresponden a los tipos de sillas A3, B1, A4 y A5 de la Norma Técnica respectivamente; y como resultado de comparar el diseño de las sillas M2, M4, M11 y M13 respecto a los diseños establecidos en la Norma Técnica, se evidencia que las sillas recepcionadas por el comité de recepción, no cumplen con los detalles de diseño relacionados al borde frontal del asiento y la curvatura del respaldo de las sillas, el confort por omitirse detalles de diseño ergonómico; inobservando el numeral 6.2.1 de la Norma Técnica que señala:

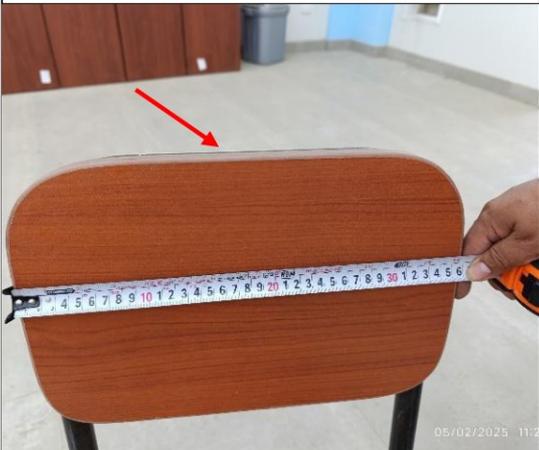
<p>Fotografía n.º 38 Vista representativa del respaldo recto del asiento de la silla M2 (1º y 2º grado) recepcionado.</p>

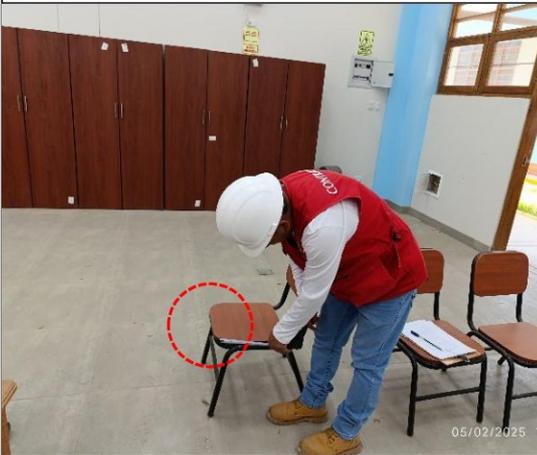
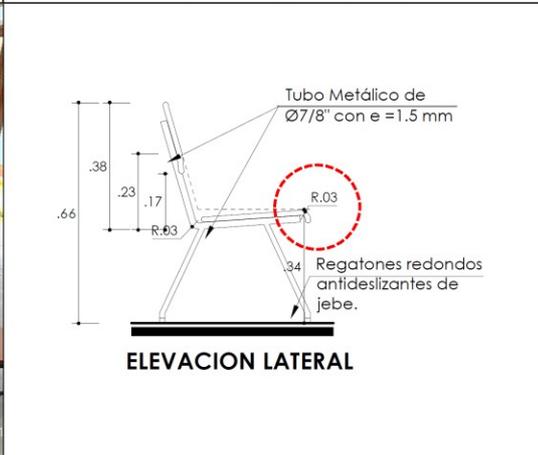
SEGÚN LA INSPECCIÓN DE OBRA	SEGÚN EL EXPEDIENTE TÉCNICO
<p>Fotografía n.º 39 Vista representativa del borde delantero del asiento de la silla M11 (3º y 4º grado) recepcionada sin borde de curvatura.</p>	<p>Imagen n.º 3 Detalle del radio de curvatura del borde delantero del asiento de la silla M11 (3º y 4º grado), según el plano DT 04 DETALLE DE MOBILIARIO.</p>

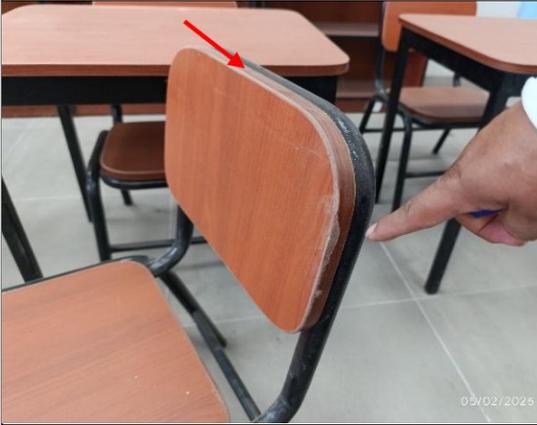
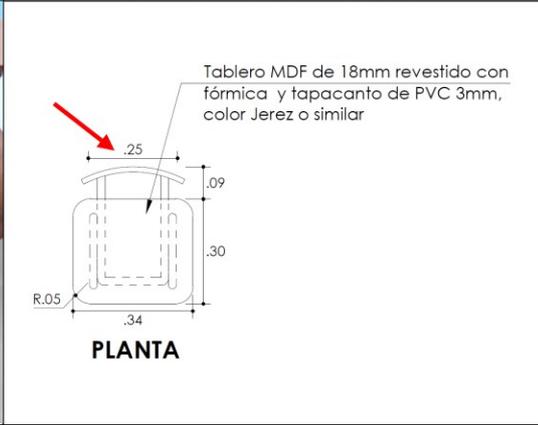
<p>ELEVACION LATERAL</p>
<p>Fotografía n.º 40 Vista representativa del respaldo recto del asiento de la silla M11 (3º y 4º grado) recepcionado.</p>	<p>Imagen n.º 4 Vista en planta de la curvatura del respaldo del asiento de la silla M11 (3º y 4º grado), según el plano DT 04 DETALLE DE MOBILIARIO.</p>

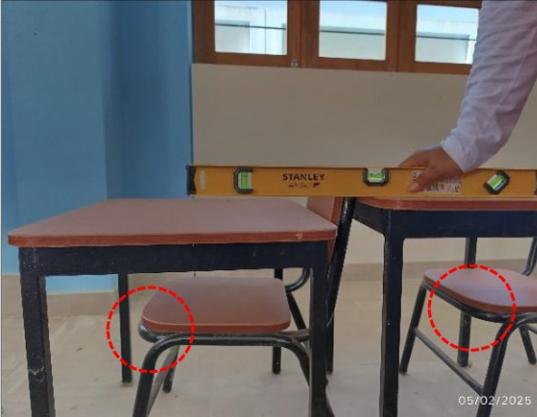
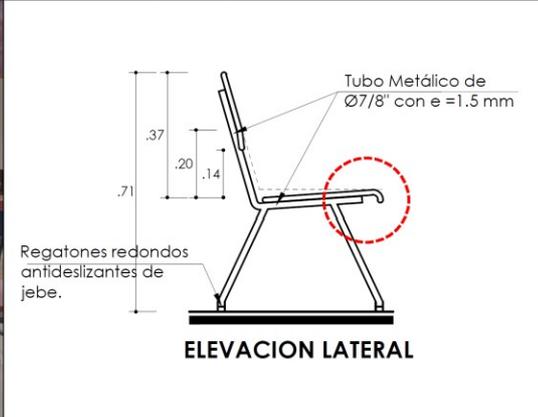
<p>PLANTA</p>
<p>Fotografía n.º 41 Vista representativa del borde delantero del asiento de la silla M13 (5º y 6º grado) recepcionado.</p>	<p>Imagen n.º 5 Vista en planta de la curvatura del respaldo del asiento de la silla M13 (5º y 6º grado), según el plano DT 04 DETALLE DE MOBILIARIO.</p>

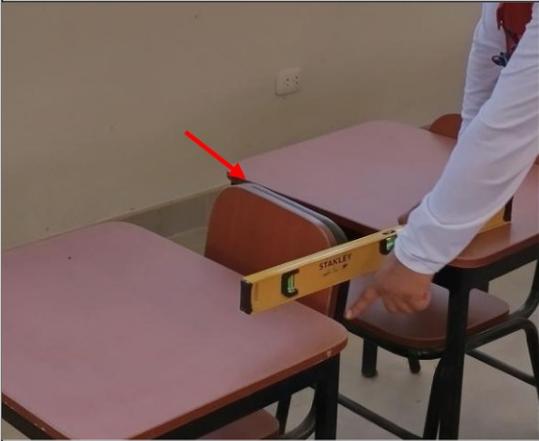
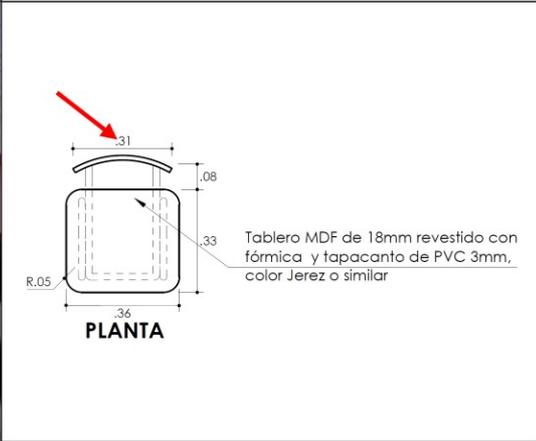
SEGÚN LA INSPECCIÓN DE OBRA	SEGÚN EL EXPEDIENTE TÉCNICO
<p>Fotografía n.º 42 Vista representativa del respaldo recto del asiento de la silla M13 (5° y 6° grado) recepcionado.</p>	<p>Imagen n.º 6 Vista en planta de la curvatura del respaldo del asiento de la silla M13 (5° y 6° grado), según el plano DT 04 DETALLE DE MOBILIARIO.</p>

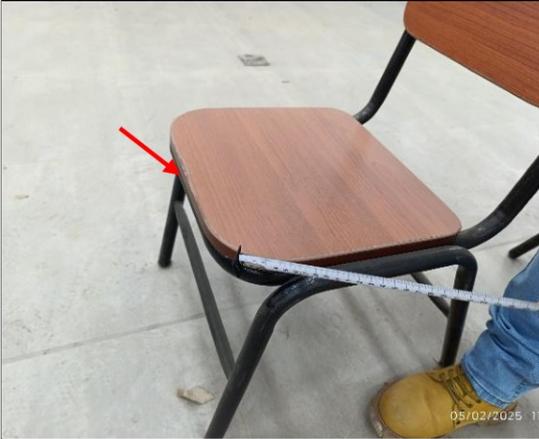
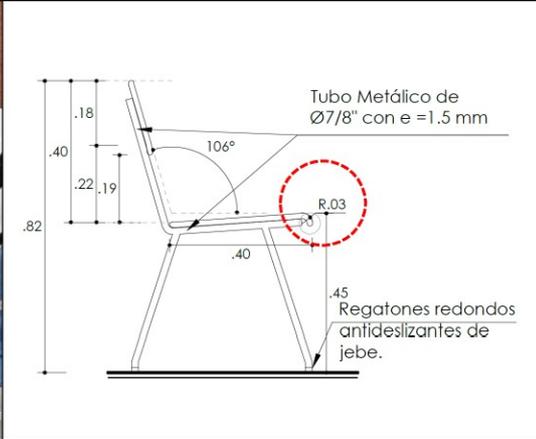
<p>Tablero MDF de 18mm revestido con fórmica y tapacanto de PVC 3mm, color Jerez o similar</p> <p>PLANTA</p>
<p>Fotografía n.º 43 Vista representativa del borde delantero del asiento de la silla M4 (Para docentes) recepcionada sin borde de curvatura.</p>	<p>Imagen n.º 7 Detalle del radio de curvatura del borde delantero del asiento de la silla M4 (Para docentes), según el plano DT 03 DETALLE DE MOBILIARIO.</p>

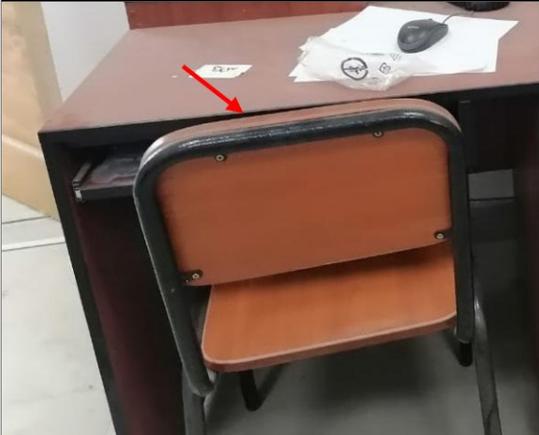
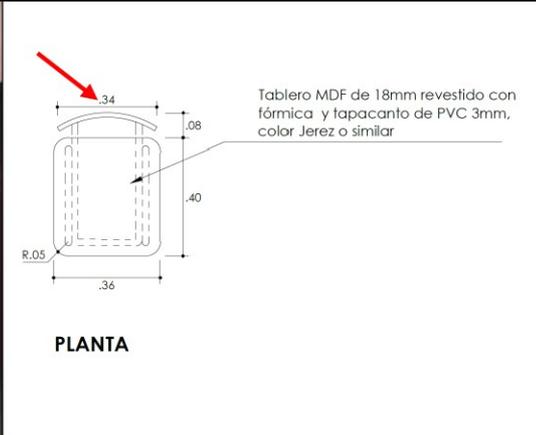
<p>Tubo Metálico de Ø7/8" con e=1.5 mm</p> <p>Regatones redondos antideslizantes de jebe.</p>
<p>Fotografía n.º 44 Vista representativa del respaldo recto del asiento de la silla M4 (Para docentes) recepcionada sin curvatura.</p>	<p>Imagen n.º 8 Vista en planta de la curvatura del respaldo del asiento de la silla M4 (Para docentes), según el plano DT 03 DETALLE DE MOBILIARIO.</p>
