INFORME DE HITO DE CONTROL N° 022-2025-OCI/0368-SCC

CONTROL CONCURRENTE

"OBRA: MEJORAMIENTO DEL CAMINO VECINAL CAJAMARCA
- CUMBE MAYO - CHONTA BAJA (PUENTE) - EN LOS
DISTRITOS DE CHETILLA Y CAJAMARCA DE LA PROVINCIA DE
CAJAMARCA - DEPARTAMENTO DE CAJAMARCA"

HITO DE CONTROL N° 1: EJECUCIÓN DE OBRA – VALORIZACIONES DE OBRA N° 12 Y 13.

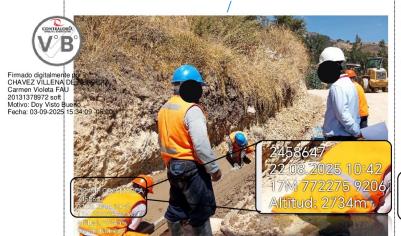
Fotografía n.º 2 del Acta de Inspección Física n.º 1-2025-MPC/OCI-SCC: Rodillo efectuando trabajos, con una vigía que controla el tránsito en progresiva km 1+100 aprox.

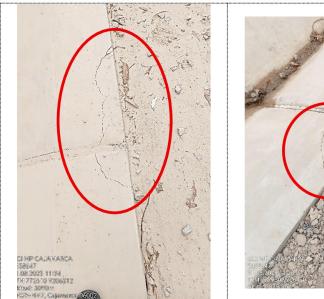
Fotografías n.ºs 14 y 10 del Acta de Inspección Física de 14 de agosto de 2025: Fisuras en el borde superior de cunetas triangulares tipo II, ubicadas en el tramo del km 2+520 hasta km 2+700 aproximadamente.

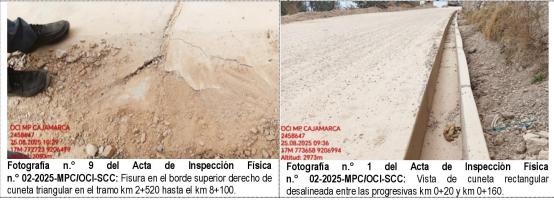
Panel fotográfico n.º 3
Deficiencias identificadas en la inspección efectuada el 25 de agosto de 2025

Fotografía n.º 21 del Acta de Inspección Física n.º 02-2025-MPC/OCI-SCC: Progresiva Km 15+150, se evidencia cabezal de alcantarilla con roturas.

Lo expuesto evidencia además de las deficiencias en la ejecución de la partida "cunetas", roturas en cabezales de alcantarillas; así como, falta de alineamiento en cunetas de concreto.

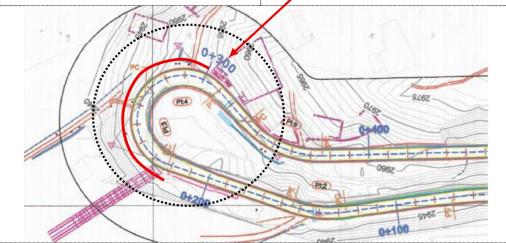
Durante la inspección física realizada a la Obra el 25 de agosto de 2025, se evidenció la existencia de factores externos y deficiencias técnicas en la construcción de alcantarillas construidas, que pueden afectar la operatividad y el correcto funcionamiento de la Obra, de lo que se dejó constancia en el Acta de Inspección Física n.º 02-2025-MPC/OCI-SCC de la misma fecha. Lo señalado se detalla a continuación:

Ahora bien, según manifestación del ingeniero Residente, recogida en la referida acta de inspección, la no construcción de cunetas en dicho tramo se debe a que se tendría que efectuar un ensanchamiento o sobreancho de la curva horizontal; sin embargo, también señaló que no es posible su ejecución debido a temas de litigio del terreno que se encuentra colindante a la cuneta y en el cual sería necesario efectuar actividades de corte del talud.

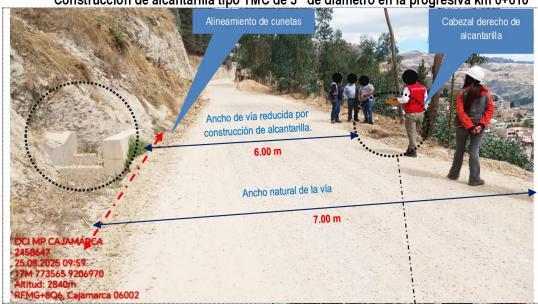
b. En adición a lo expuesto, durante la indicada visita de inspección y de la revisión del Plano "PCP-01 – Plano clave proyectado" del expediente técnico de la Obra, se evidenció que, en la progresiva km 0+610 se ha construido una alcantarilla tipo TMC de 36" de diámetro, con cabezales de concreto a ambos lados de la vía; sin embargo, la construcción del cabezal izquierdo (tipo caja) de la alcantarilla se realizó hacia el interior del talud y/o ladera, evidenciándose que no se encuentra alineado con las cunetas proyectadas, situación que ha generado una reducción del ancho de la vía en dicha progresiva, debido a que el cabezal de salida de la alcantarilla ubicado al lado derecho, se encuentra aproximadamente a 1.00 metro hacia el interior de la vía, como se muestra a continuación:

El cabezal derecho de la alcantarilla se encuentra aproximadamente 1.00 metro hacia el interior de la vía, lo que genera una reducción del ancho de la vía en dicho tramo, advirtiéndose, además, que el terraplén conformado para la bicapa, viene desprendiéndose de los bordes del cabezal de salida de la alcantarilla, situación que se evidencia en la tubería de agua que se encuentra expuesta y que podría ocasionar una reducción mayor del ancho de la vía.

La reducción del ancho natural de la vía en dicho tramo, se ve evidenciado en la tubería de agua de 1/2" pulgada de diámetro que cruza por el cabezal derecho de la alcantarilla (al borde de la vía), la cual se encuentra expuesta a sufrir posibles roturas.

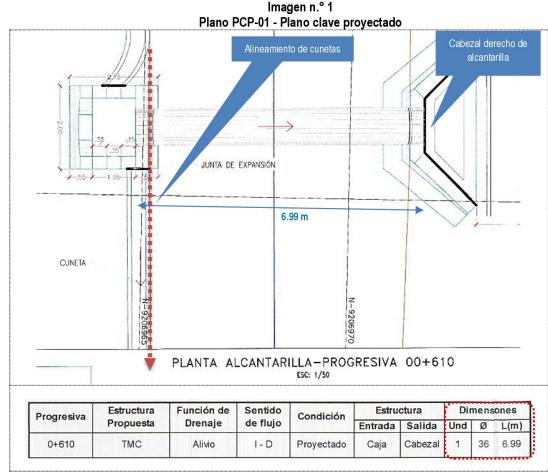
En relación a lo expuesto, es importante precisar que el "Plano P-01 - Alcantarilla tipo TMC Ø 36" proyectada 00+610", establece que el cabezal izquierdo de la alcantarilla debe encontrarse alineado a la cuneta subsiguiente; asimismo, el plano PCP-01 - "Plano clave proyectado", señala que la longitud de la alcantarilla tipo TMC construida en la progresiva km 0+610, debe tener una longitud de 6.99 metros; sin embargo, en la visita de inspección se determinó que la longitud de la alcantarilla es de 6.60 metros. Lo expuesto se muestra a continuación:

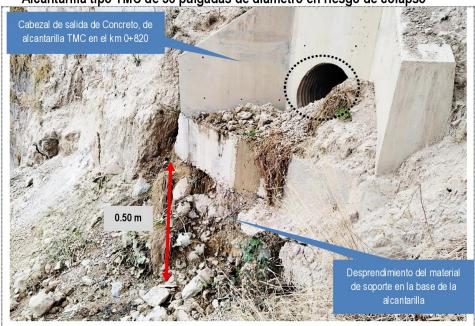
Fotografía n.º 1
Alcantarilla tipo TMC de 36 pulgadas de diámetro en riesgo de colapso

c. En la progresiva km 0+820 aproximadamente, se evidenció la presencia de una alcantarilla tipo TMC de 36 pulgadas de diámetro, cuya base del cabezal de salida de concreto ubicado al lado derecho de la vía, se encuentra en riesgo de colapso; toda vez que, su base se ha visto debilitada por la filtración de agua, lo que ha ocasionado la erosión y el desprendimiento del material de soporte en la base de la estructura, como se muestra a continuación:

Teniendo en cuenta lo expuesto, existe un riesgo de colapso del cabezal de salida de concreto de la alcantarilla TMC ubicada en la progresiva km 0+820, situación que puede afectar la conformación del terraplén en dicha progresiva y consecuentemente ocasionar un deterioro prematuro del pavimento y/o bicapa asfáltica proyectada.
