**INFORME DE HITO DE CONTROL  
N° 025-2025-OCI/0371-SCC**

**EJECUCIÓN DE OBRA: “MEJORAMIENTO DEL SERVICIO DE  
ACCESIBILIDAD A LA ADQUISICIÓN DE PRODUCTOS DE  
PRIMERA NECESIDAD EN MERCADO DE ABASTOS, DISTRITO  
DE CONTUMAZÁ DE LA PROVINCIA DE CONTUMAZÁ DEL  
DEPARTAMENTO DE CAJAMARCA – I ETAPA” - CUI N°  
2684614.**

**HITO DE CONTROL N° 01 – EJECUCIÓN CONTRACTUAL DE OBRA**

**PERÍODO DE EVALUACIÓN DEL HITO DE CONTROL:  
DEL 24 AL 30 DE OCTUBRE DE 2025**

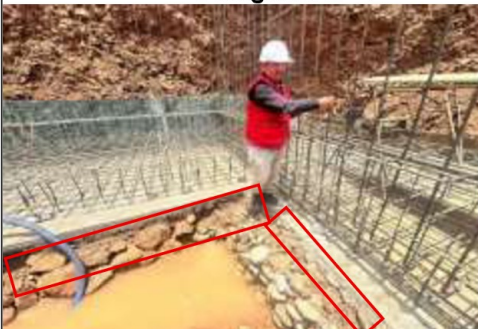
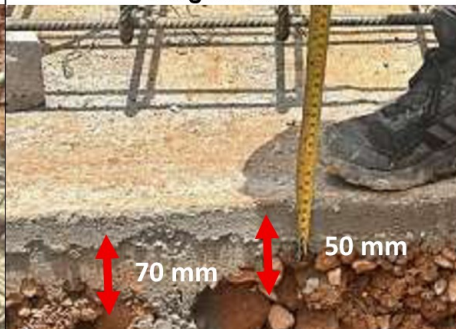
| Partida 02.02.01.01 Solado $f'c=100 \text{ kg/cm}^2$ ( $e=10\text{cm}$ ), con espesores menores a 10 cm | |
|---|---|
| Fotografía n.º 1 | Fotografía n.º 2 |

De la verificación a la construcción de la partida 02.02.01.01 Solado  $f'c=100 \text{ kg/cm}^2$  ( $e=10\text{cm}$ ), se evidenció espesores menores a 10 cm en la ejecución de la planta de cimentación 1 ( $df=1.50\text{m}$ )<sup>1</sup>, asimismo, se observó que, sobre esta partida ya se había armado los aceros de refuerzo de la zapata corrida, viga de cimentación VC-A/ (0.50X0.90), y aceros verticales del muro de contención tal como se muestra las fotografías siguientes:

| Partida 02.02.01.01 Solado $f'c=100 \text{ kg/cm}^2$ ( $e=10\text{cm}$ ), con espesores menores a 10 cm | |
|---|---|
| Fotografía n.º 1 y n.º 2: Se aprecia el solado de concreto simple de espesor $e=7\text{cm}$ , colocado en una base de afirmado y over. | |

Por consiguiente, se advierte que en la ejecución de la partida **02.02.01.01 Solado f'c=100 kg/cm<sup>2</sup> (e=10cm)**, no se ha tomado en cuenta el detalle de cimentación corrida que indican los planos de estructuras del expediente técnico, ya que se evidenció un espesor de solado de 7cm, durante la inspección realizada a obra el 24 de octubre de 2025. Este hecho, podría afectar la disminución de la resistencia del concreto y la corrosión de la armadura de la cimentación.

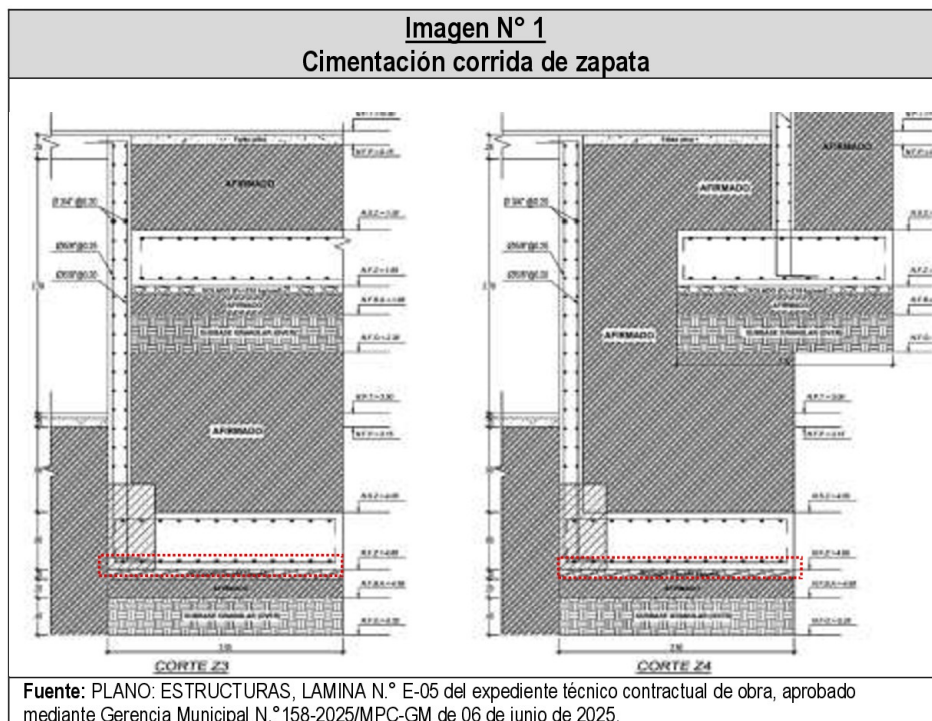
Sin embargo, de la revisión de los planos del expediente técnico, lamina N.º E-05 "PLANO: ESTRUCTURAS", indica que el espesor del solado es de 10.00 cm, sobre un afirmado de 20.00 cm y una subbase granular (OVER) de 40.00 cm, tal como se muestra en la imagen siguiente:

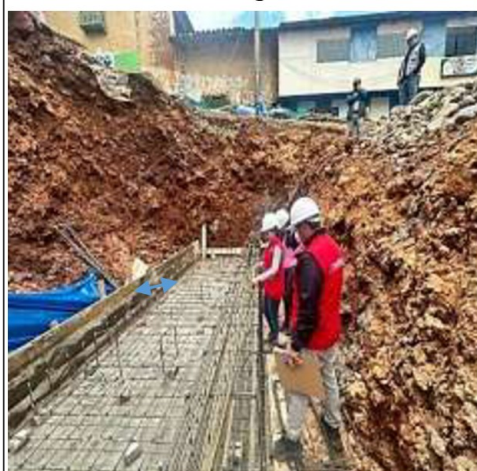
**Fotografía n.º 3**

De la verificación a la ejecución de la partida **02.03.02.03 Acero de refuerzo en vigas de cimentación grado 60 fy=4200 kg/cm<sup>2</sup>**, se evidenció que en la zona de confinamiento del lado derecho e izquierdo de la viga de cimentación los espaciamientos de los estribos oscilaban entre 15 cm, 15,5 cm, 16 cm, 16,5 cm y 17 cm, tal como se muestra en las imágenes siguientes:

**Fotografías N.ºs 3, 4, 5 y 6:** Se observa el armado de acero de refuerzo de la viga de cimentación VC-A (lado derecho), con una distribución de estribos de  $\varnothing 3/8"$  un espaciamiento variado, entre las primeras 12, que oscila entre 15 cm, 15,5 cm, 16 cm, 16,5 cm y 17 cm, dichas medidas fueron tomadas en presencia de la Ing. Especialista en Calidad.

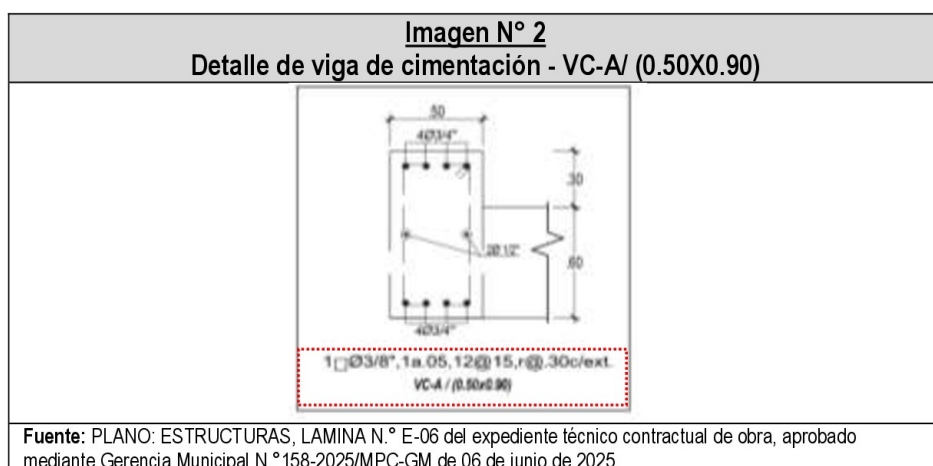
Sin embargo, de la revisión de los planos del expediente técnico, lamina N.º E-06 "PLANO: ESTRUCTURAS", en el corte VC-A/ (0.50X0.90) indica que el espaciamiento del estribo debe ser 1  $\varnothing 3/8"$ , 1@ 05, 12@15, r@.30 c/ext. tal como se muestra en las imágenes siguientes:

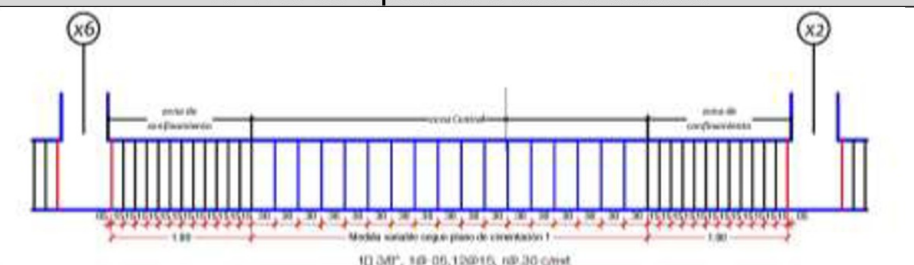
**Imagen N° 3**  
**Distribución de acero - VC-A/ (0.50X0.90) del PLANO: ESTRUCTURAS, LAMINA N.º E-05 del expediente técnico contractual**

Al respecto, para un mayor entendimiento del detalle del Corte VC-A/(0.50X0.90), la Comisión de Control realizó un dibujo para indicar la distribución del espaciamiento que indica en la lámina N.º E-06 "PLANO: ESTRUCTURAS" tal como se muestra a continuación:

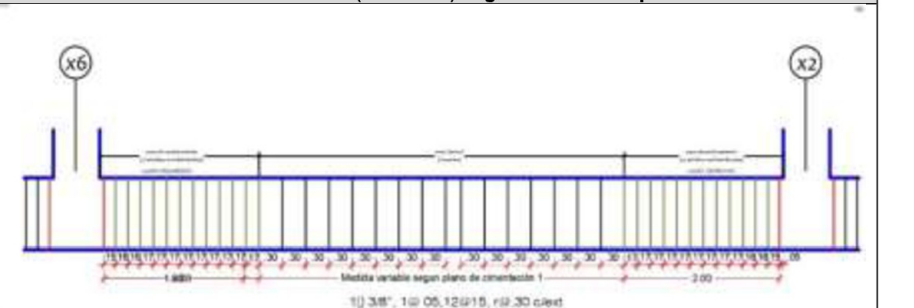
**Imagen N.º 04**  
**Distribución de acero - VC-A/ (0.50X0.90) según visita de inspección de obra**

Por lo que, se puede advertir que el contratista a ejecutado la partida **02.03.02.03 Acero de refuerzo en vigas de cimentación grado 60  $f_y=4200 \text{ kg/cm}^2$** , sin considerar la correcta distribución de estribos según el plano del expediente lamina N.º E-06 "PLANO: ESTRUCTURAS", en el corte VC-A/ (0.50X0.90), lo cual indica que el espaciamiento del estribo debe ser 1 Ø 3/8", 1Ø 05, 12Ø 15, 1Ø 30 c/ext.; sin embargo, en la visita de inspección realizada a obra el 24 de octubre de 2025, se pudo evidenciar que los 12 estribos de 3/8" en la zona de confinamiento del lado derecho y lado izquierdo de la viga de cimentación están mal distribuidos entre un espaciamiento de 15 a 17 cm, como se puede observar en la imagen n.º 04.

En consecuencia, se advierte que en la ejecución de la partida **02.03.02.03 Acero de refuerzo en vigas de cimentación grado 60  $f_y=4200 \text{ kg/cm}^2$** , no se estaría cumpliendo con la distribución de estribo donde indica que los espaciamientos de los estribos deben ser 1 Ø 3/8", 1Ø 05, 12Ø 15, puesto que presentaban otras medidas tal como se detalló en la imagen N.º 4.

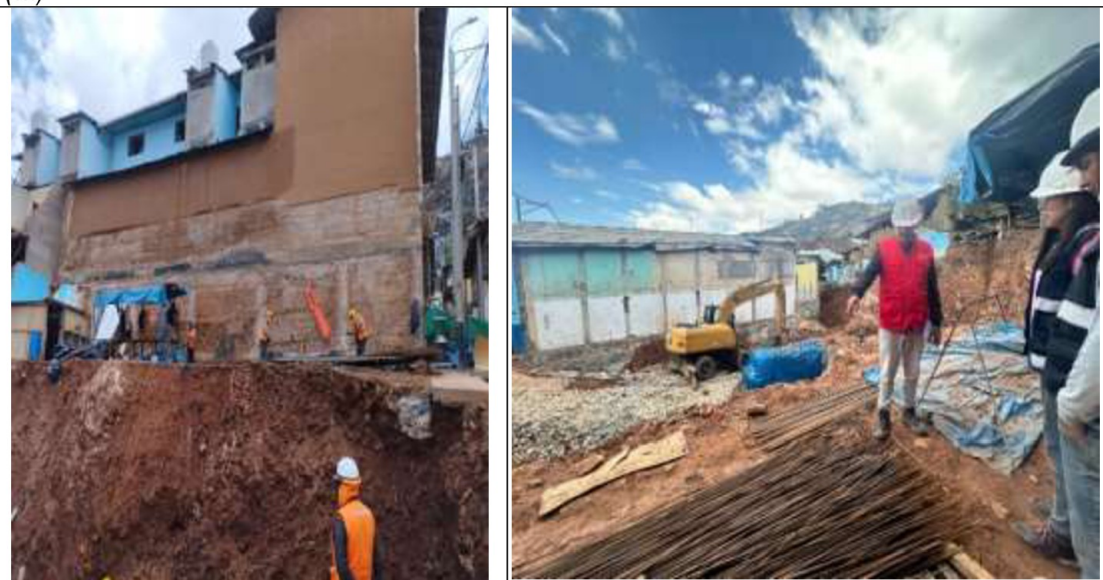
**Fotografías N°s 11 y 12:** Se observa la instalación de un taller para los trabajos de corte y doblado de fierro, asimismo, se aprecia la exposición del taller por posibles deslizamientos por la excavación del terreno, el cual no cuenta con protección ni señalización perimetral.

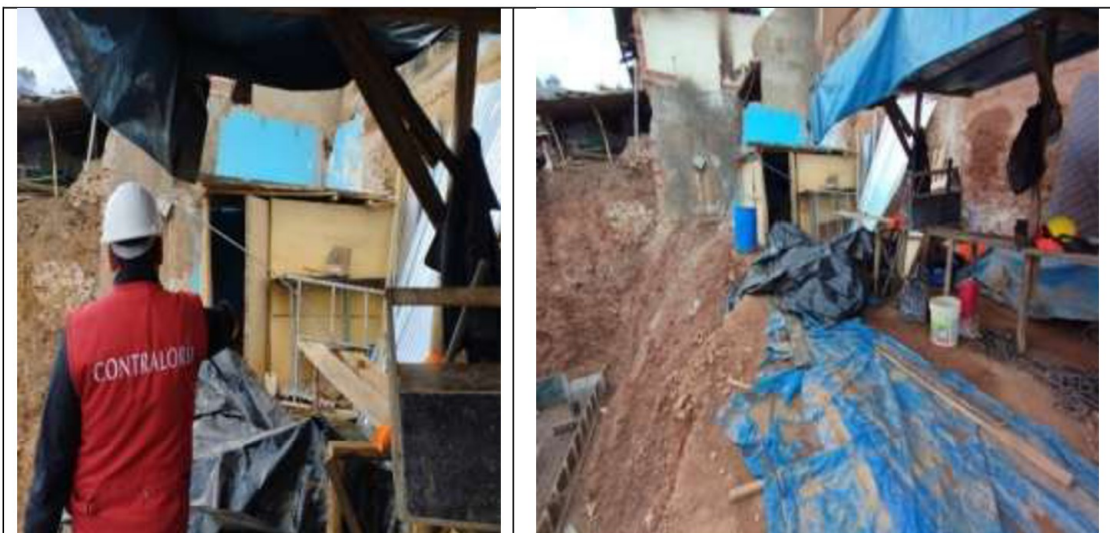
**Fotografías N°s 13 y 14:** Se observa la instalación del vestidor en un terreno inestable y de difícil acceso, asimismo, se aprecia la ausencia del orden (materiales y herramientas de construcción) y limpieza, agua almacenada en el plástico que cubre el acero, se evidencia también la presencia de un botiquín, no se encuentra instalado, por lo que no garantiza su fácil acceso.

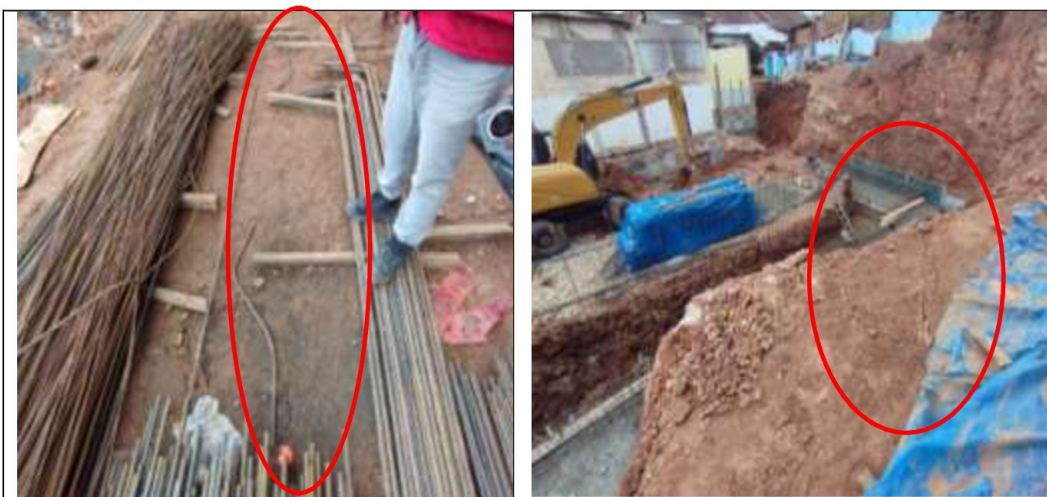
Al respecto, se evidenció que, dicha área cuenta con grandes grietas en el terreno, existiendo posibles riesgos de deslizamiento hacia la parte baja, en donde se está ejecutando el proyecto, pudiendo afectar los trabajos realizados de la obra y sobre todo la seguridad e integridad de los trabajadores, tal y como se muestra en las imágenes siguientes:

**Fotografías N°s 15 y 16:** Se observa que el terreno se encuentra inestable.

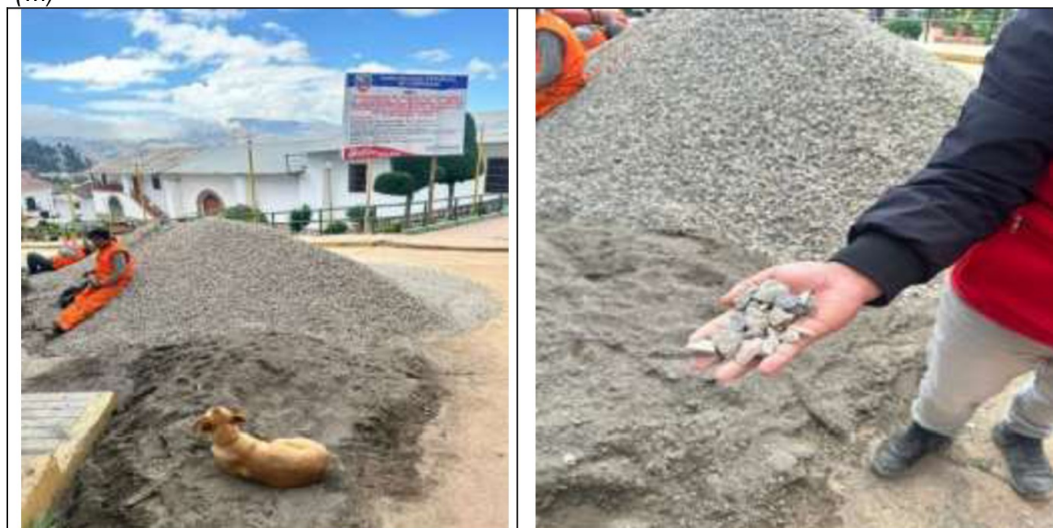
Asimismo, es de señalar que, en el lugar donde se realiza el acopio de agregados, no cuenta con una protección ni señalización perimetral, tal y como se aprecia en las imágenes siguientes:

**Fotografías N°s 19 y 20:** Se aprecia el material agregado utilizado para los trabajos realizados en la ejecución de la obra.

Lo expuesto previamente, constituye un potencial peligro tanto a los trabajadores como a los transeúntes del lugar, ya que se pueden generar accidentes con fatales consecuencias.

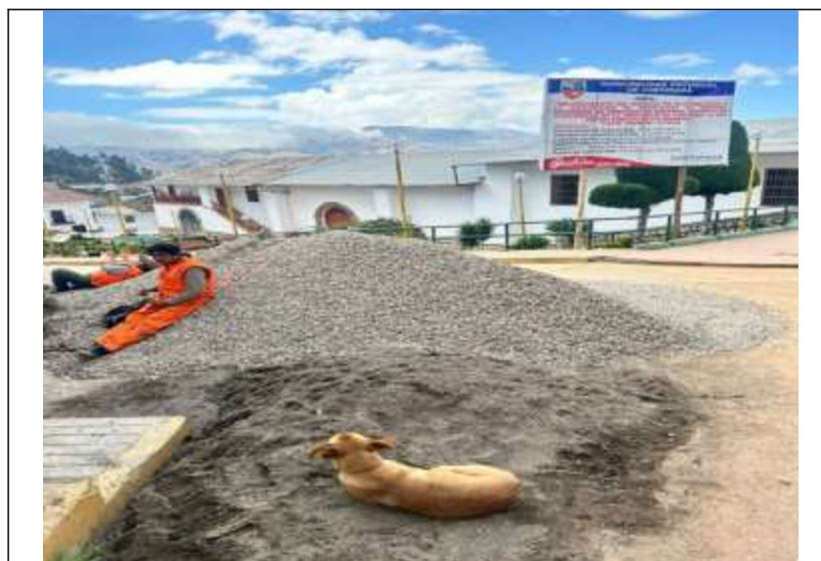
**Fotografía n.º 21:** Vista del acopio de agregados

En efecto, las condiciones de almacenamiento expuestas en los párrafos precedentes, pueden afectar los trabajos realizando en Obra así como la seguridad e integridad de los trabajadores, considerando que el acopio de materiales de agregados no se realiza apropiadamente, lo que a su vez originar el deterioro prematuro del acero al entrar en contacto con el agua, contraviniendo lo establecido en el numeral 3.7.4 del número 3.7 Almacenamiento de Materiales, del capítulo 3 Materiales, de la Norma E 0.60 Concreto Armado del Reglamento Nacional de Edificaciones, modificado mediante el Decreto Supremo n.º 010-2009- VIVIENDA publicado el 9 de mayo de 2009, debido a que las barras de acero de refuerzo y alambre requieren ser almacenados en un lugar seco, aislado del suelo y protegido de la humedad, tierra, sales, aceite y grasas.

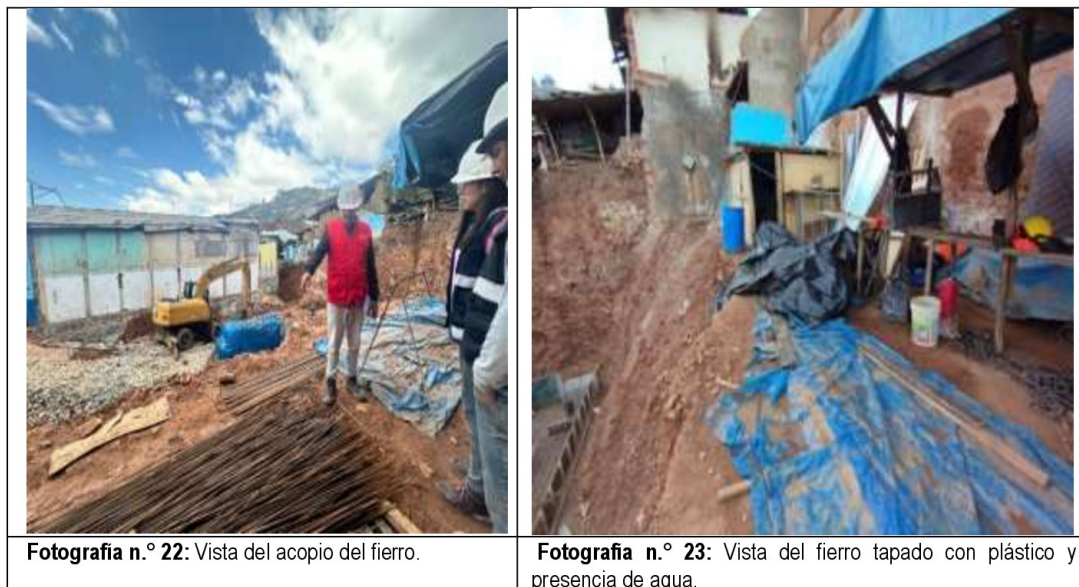
**Fotografía n.º 22:** Vista del acopio del hierro.

**Fotografía n.º 23:** Vista del hierro tapado con plástico y presencia de agua.
