**INFORME DE VISITA DE CONTROL  
N° 004-2025-OCI/0375-SVC**

**"DEFICIENCIAS TÉCNICAS EN EL PROCESO  
CONSTRUCTIVO DE LA OBRA: MEJORAMIENTO  
ADECUADO SERVICIOS DE SEGURIDAD CIUDADANA EN  
EL DISTRITO DE JAÉN - PROVINCIA DE JAÉN -  
DEPARTAMENTO DE CAJAMARCA - PRIMERA ETAPA"**

**JAÉN, 11 DE MARZO DE 2025**

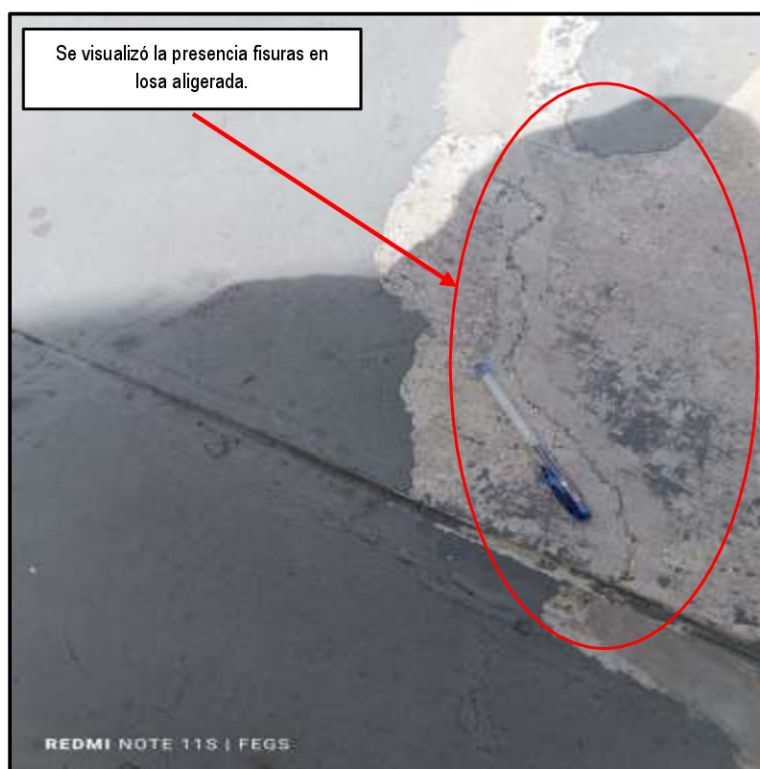
- Se observó la presencia de fisuras en toda la plataforma de la losa aligerada de la infraestructura del centro de operaciones de seguridad ciudadana.

**Imagen n.º 1**  
**Presencia de fisuras en losa aligerada**

En tal sentido, de acuerdo con lo descrito en el acta de inspección y las vistas fotográficas presentadas, se ha determinado que el proceso constructivo en la ejecución de ciertas partidas, no se habría realizado siguiendo los controles de calidad requeridos.

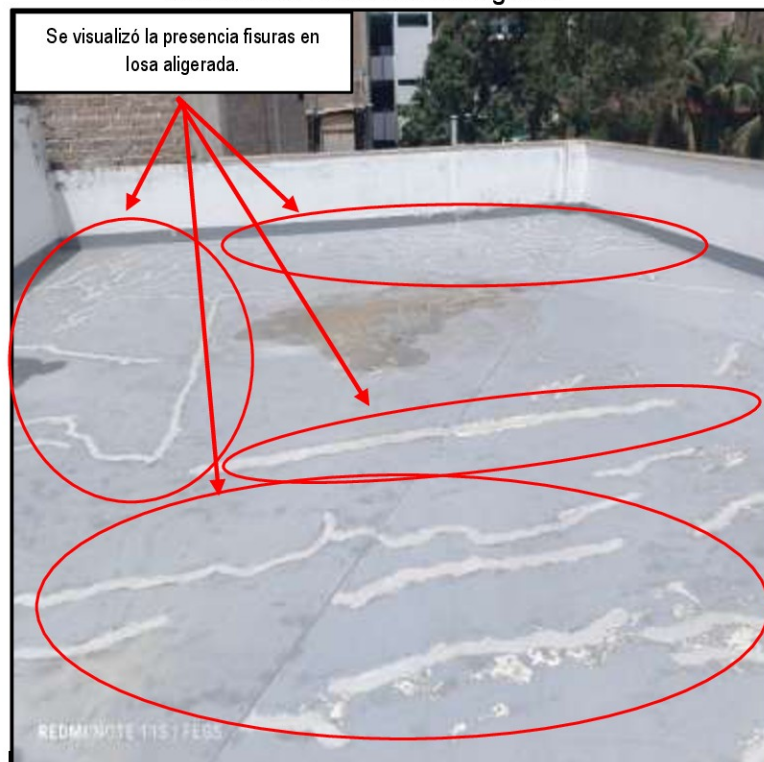
**Imagen n.º 2**  
**Presencia de fisuras en losa aligerada**

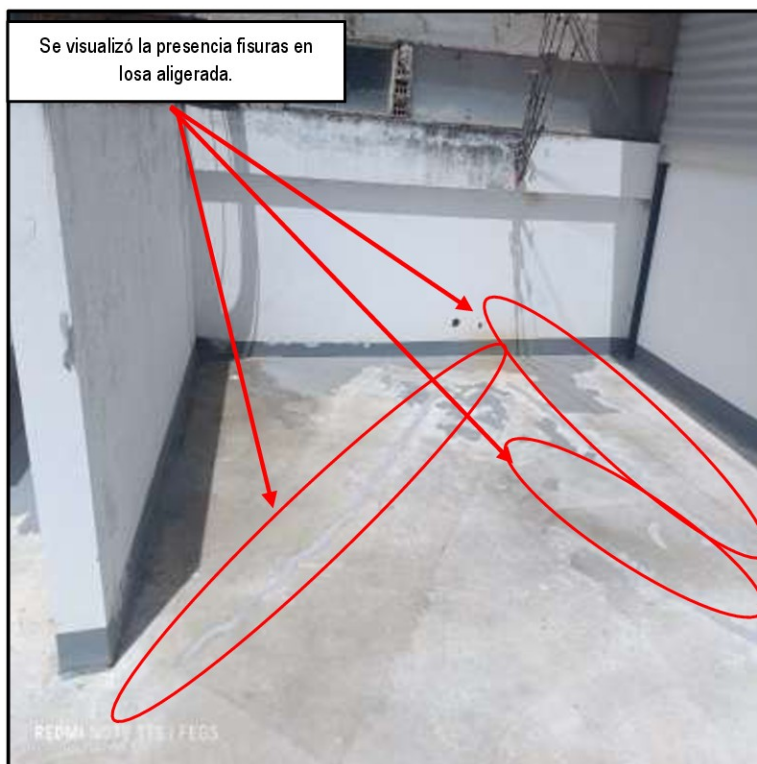
**Imagen n.º 3**  
**Presencia de fisuras en losa aligerada**

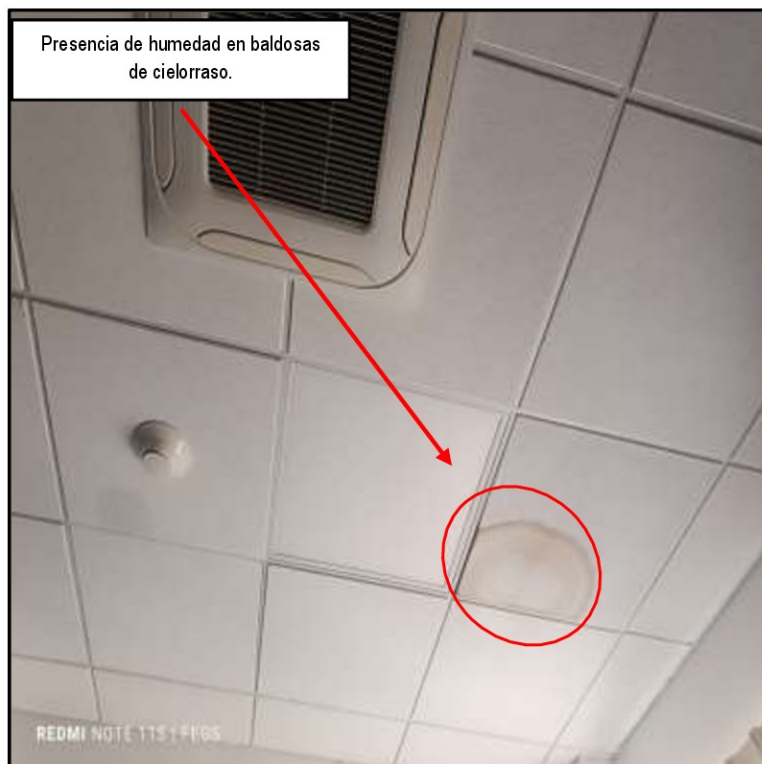
**Imagen n.º 4**  
**Presencia de humedad en cielorraso**

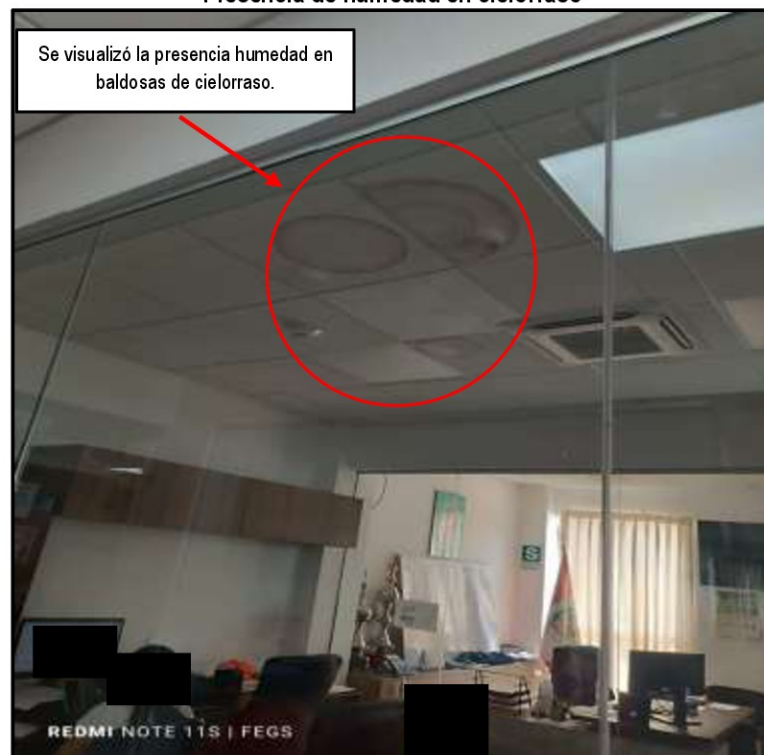
**Imagen n.º 5**  
**Presencia de humedad en cielorraso**

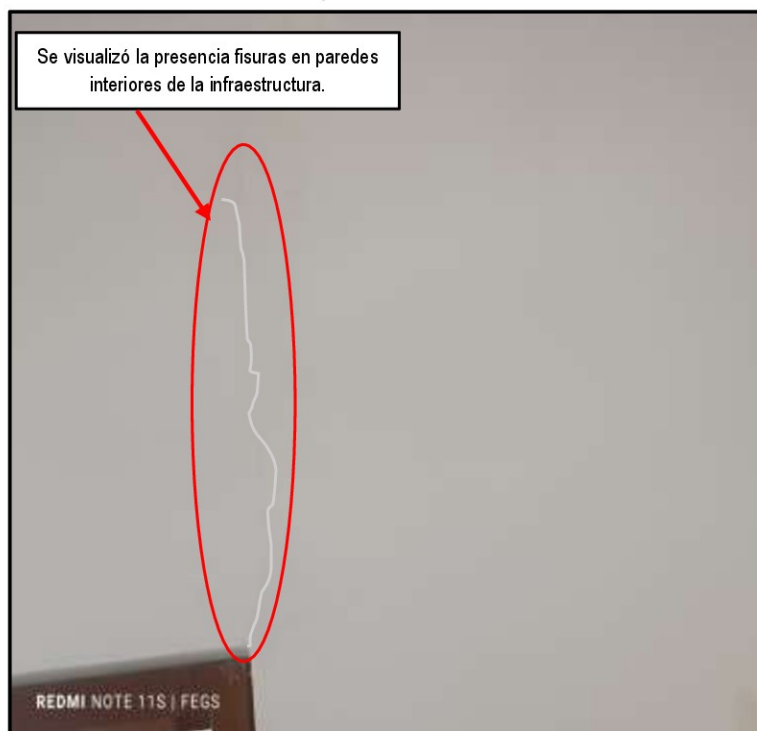
- Se visualizó la presencia de fisuramiento vertical y transversal en el tarrajeo de muros exteriores e interiores de algunos ambientes de la infraestructura.
- Se pudo constatar la presencia de humedad en algunas baldosas del cielorraso, lo cual sería producto de las filtraciones de agua pluvial (lluvia).
- Se pudo verificar el fisuramiento del acceso a la zona del aula taller.
- Se pudo constatar la presencia de charcos de agua en la losa aligerada de la infraestructura, producto de las lluvias, donde se verifica la presencia de pendientes inadecuadas para el drenaje de dichas aguas.

**Imagen n.º 6**  
**Presencia de fisuras en paredes interiores de la infraestructura**

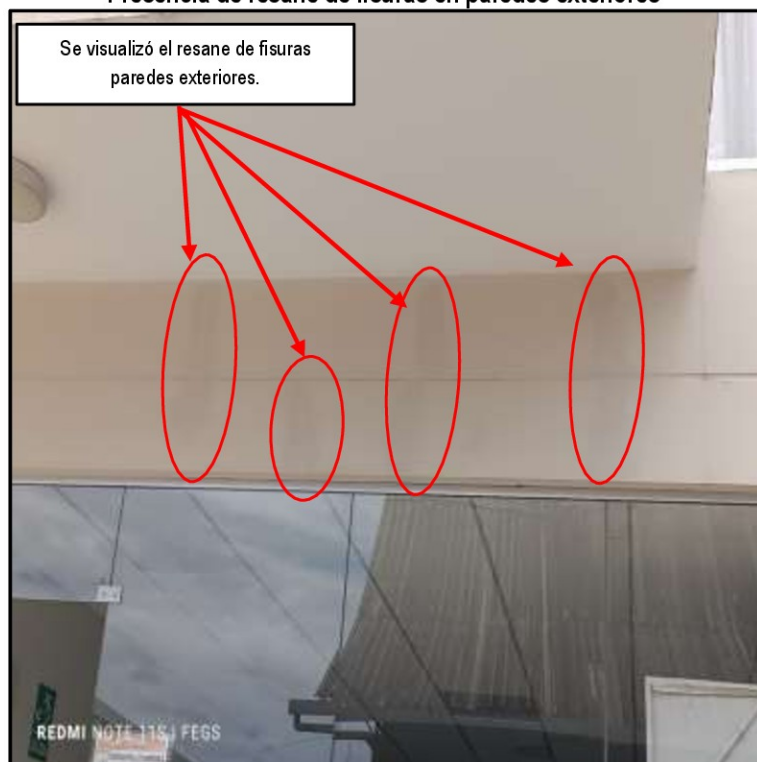
**Imagen n.º 7**  
**Presencia de resane de fisuras en paredes exteriores**

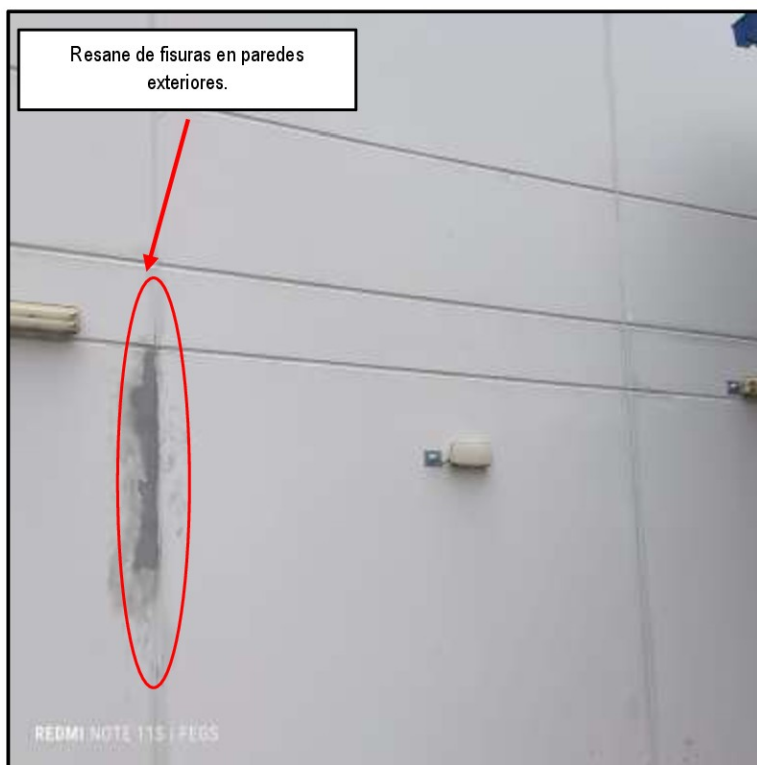
**Imagen n.º 8**  
**Resane de fisuras en paredes exteriores**

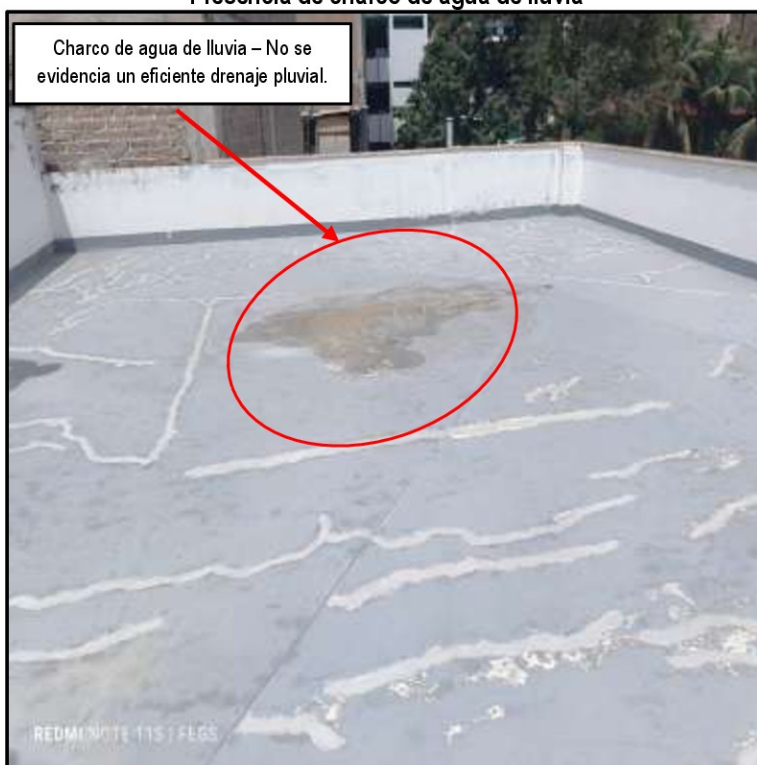
**Imagen n.º 9**  
**Presencia de charco de agua de lluvia**

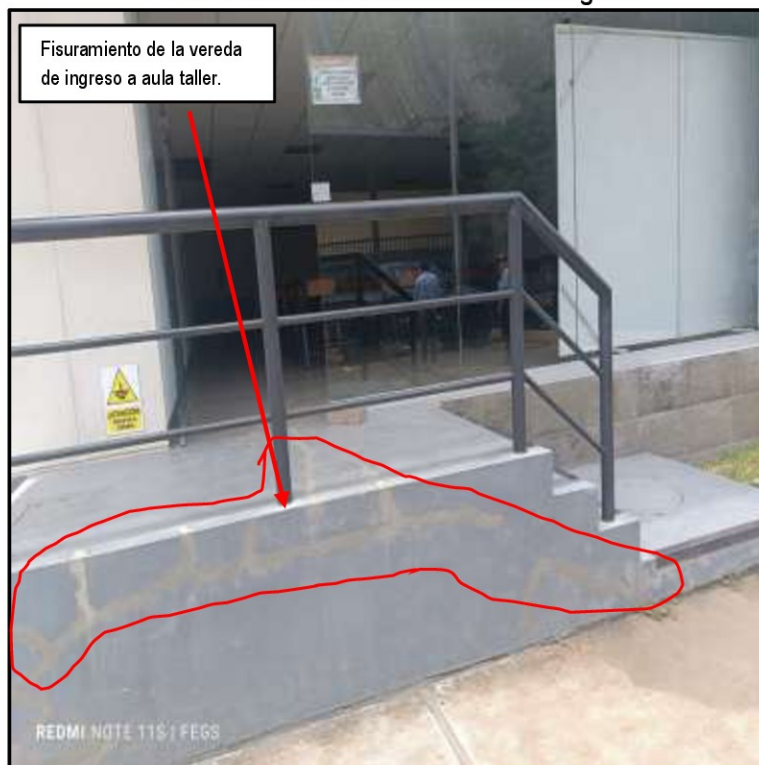
Imagen n.º 10  
Presencia de fisuramiento en vereda de ingreso

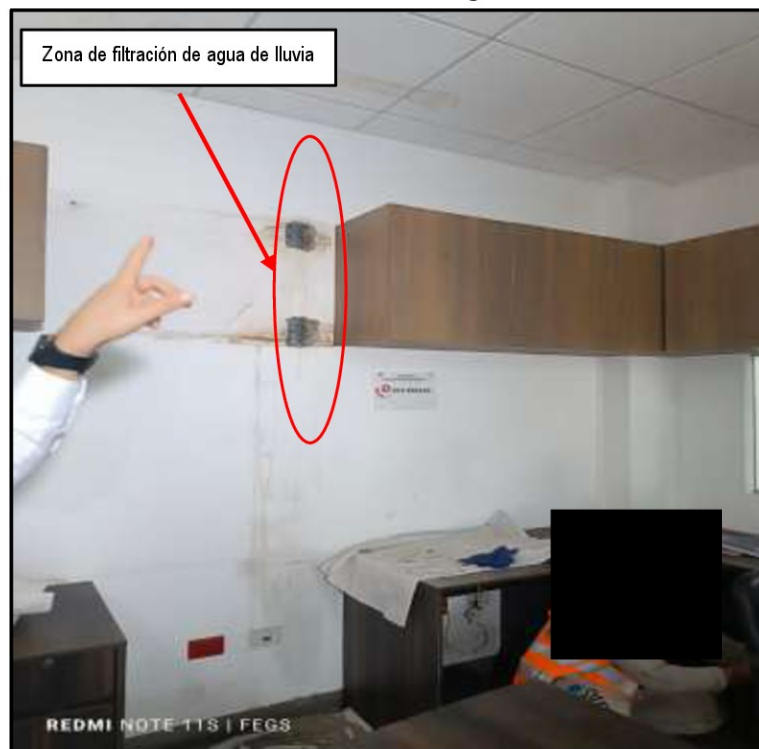
Imagen n.º 11  
Presencia de filtración de agua de lluvia

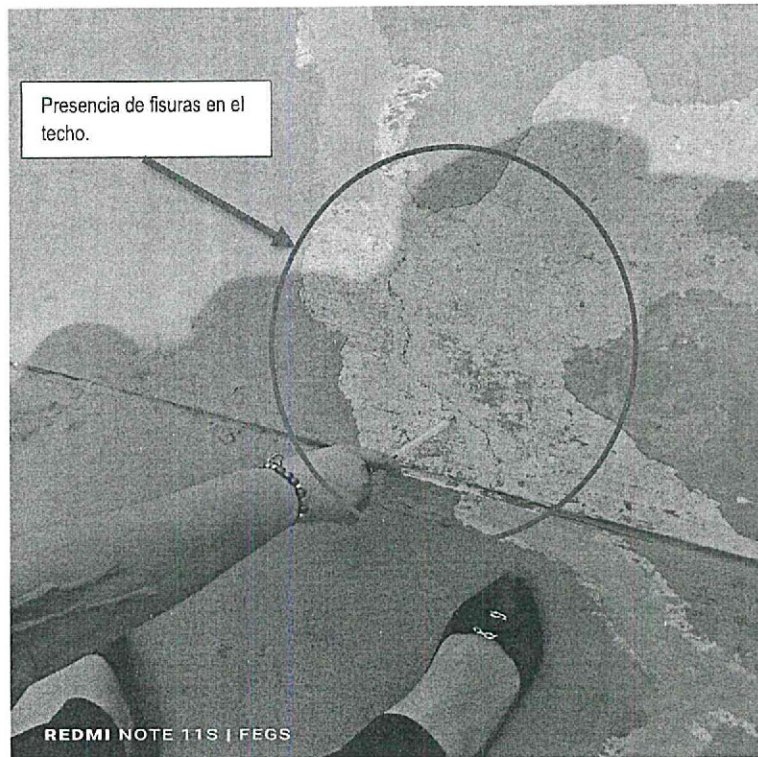
**Imagen n.º 1 Fisuras en el techo de la infraestructura**

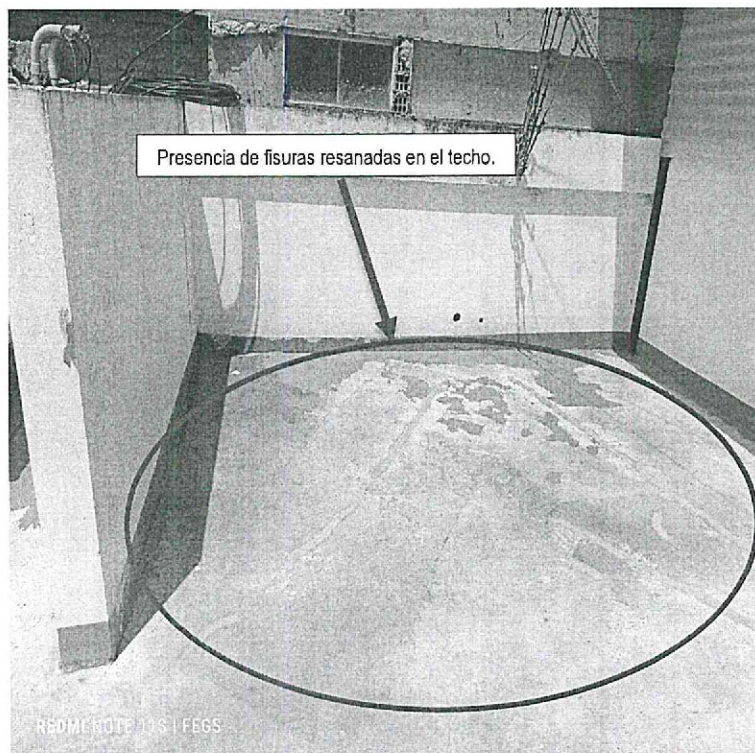
**Imagen n.º 2 Fisuras resanadas en el techo de la infraestructura**

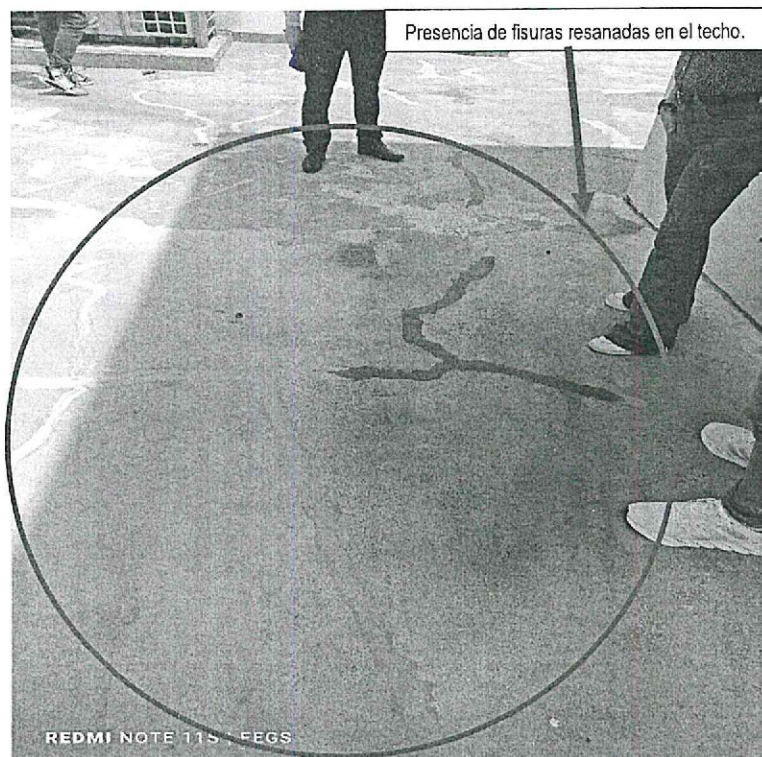
**Imagen n.º 3 Fisuras resanadas en el techo de la infraestructura**

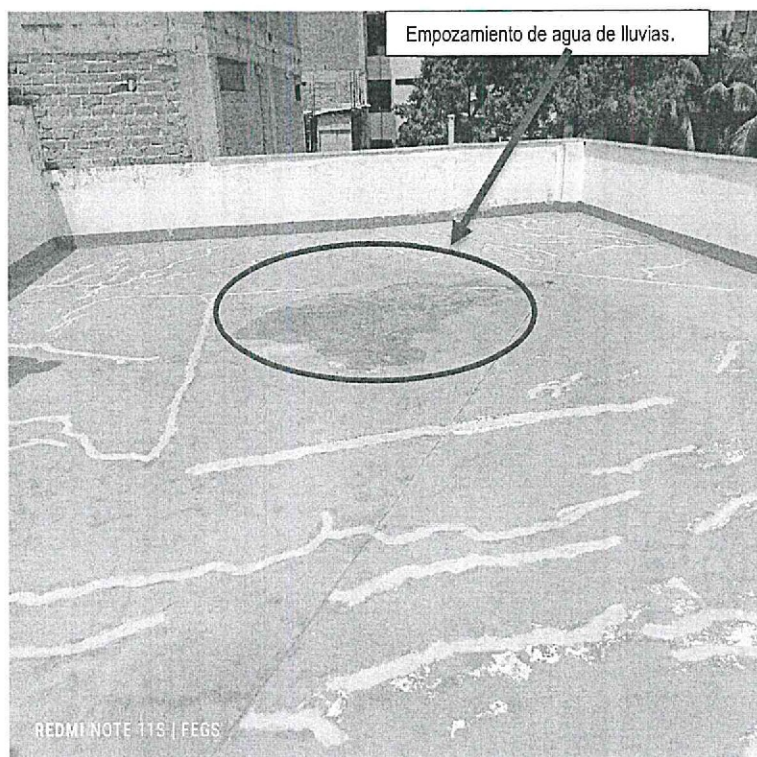
**Imagen n.º 4 Empozamiento de agua de lluvias**

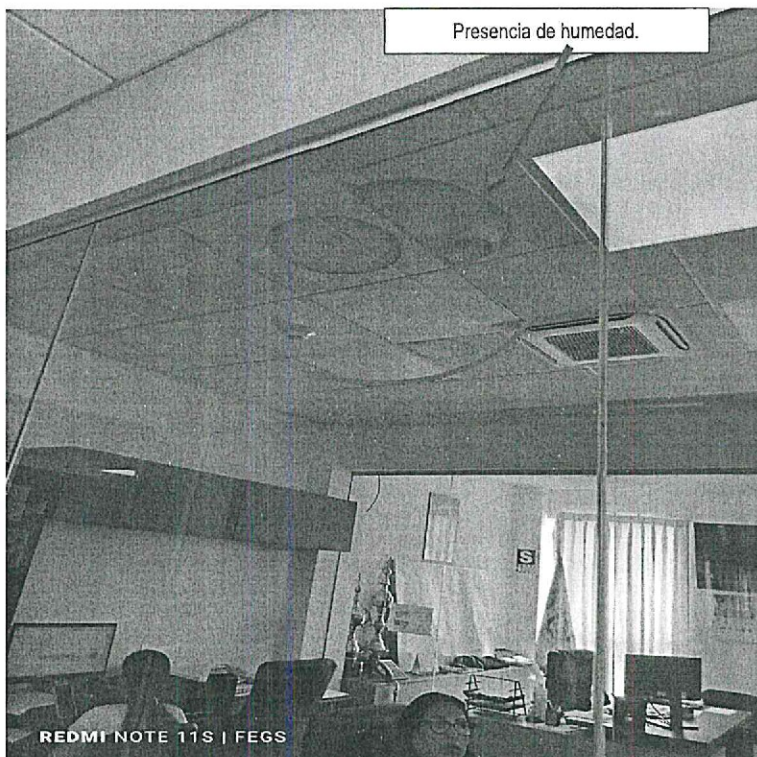
Imagen n.º 5 Presencia de humedad en cielorraso suspendido

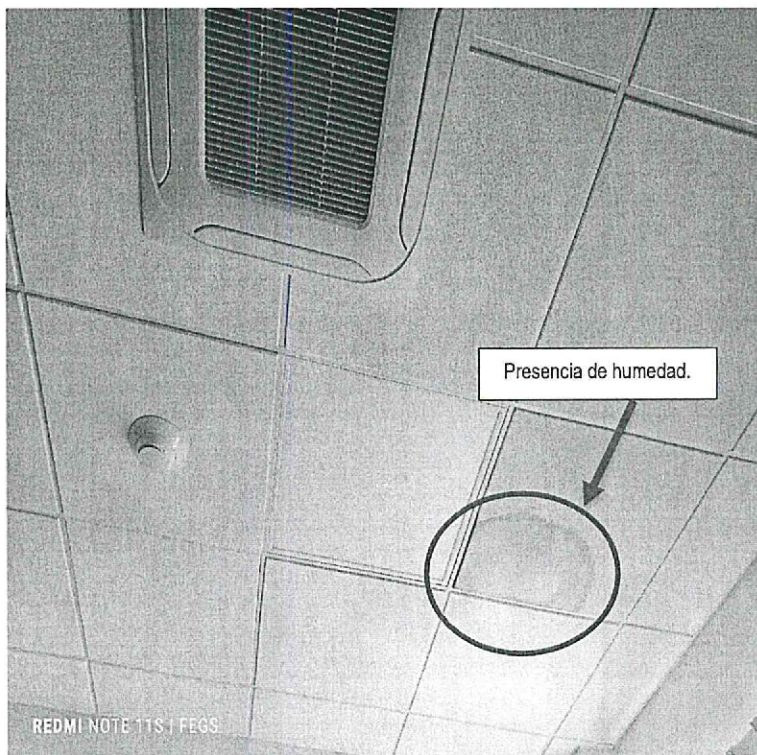
Imagen n.º 6 Presencia de humedad en cielorraso suspendido

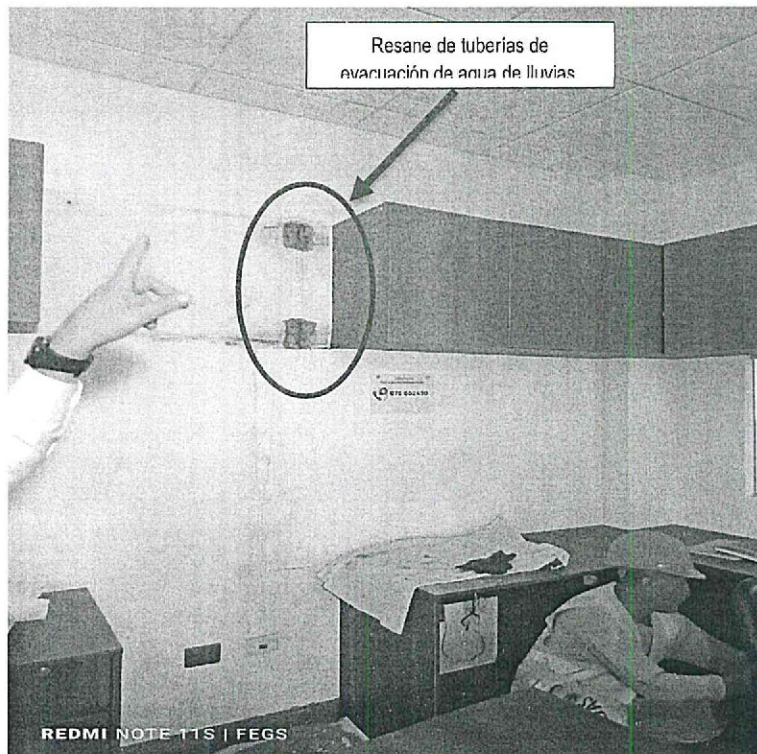
Imagen n.º 7 Resane de tubería de evacuación de agua pluvial

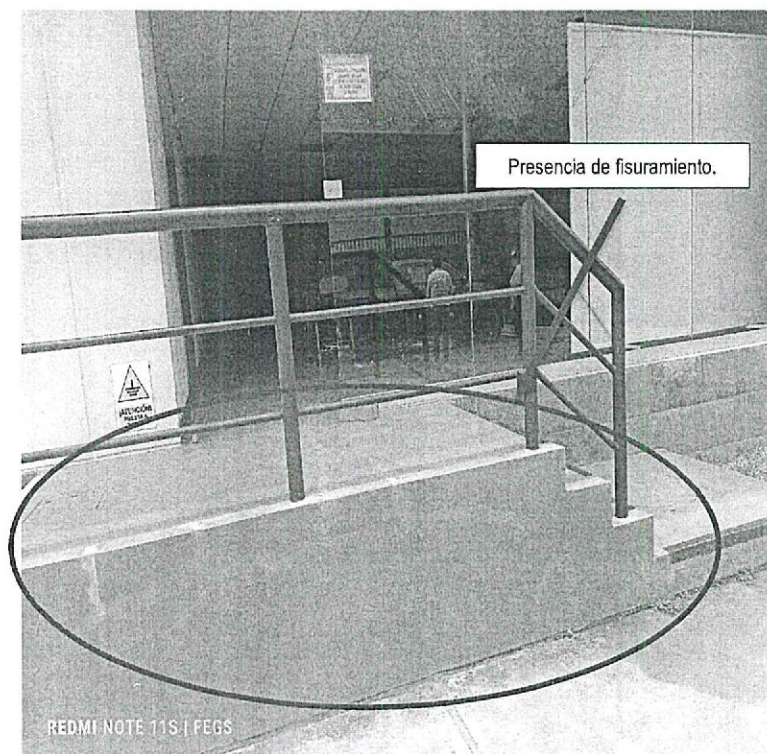
Imagen n.º 8 Presencia de resane de fisuras en ingreso al centro de operaciones de seguridad

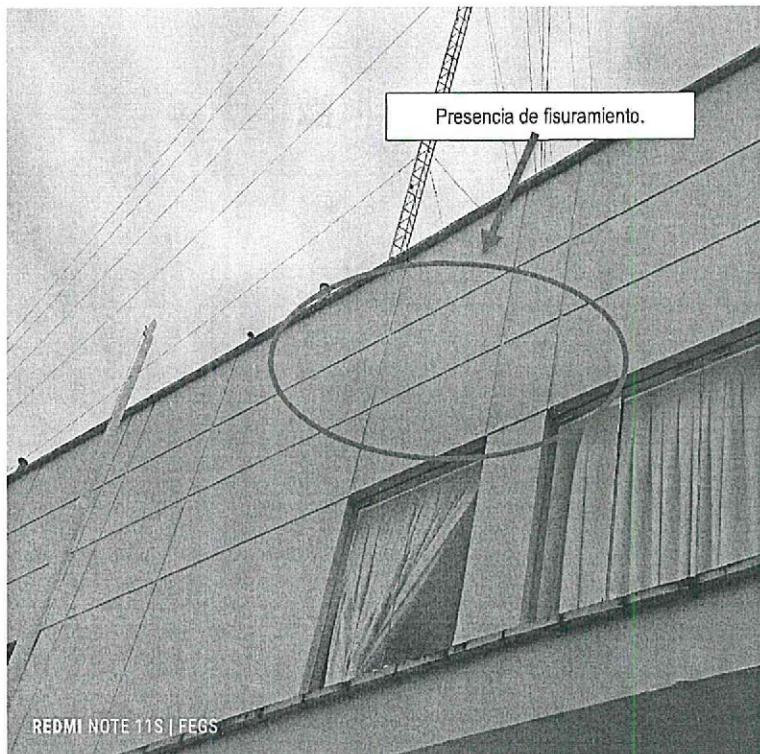
Imagen n.º 9 Visualización de resane de fisuras en parte exterior de la infraestructura

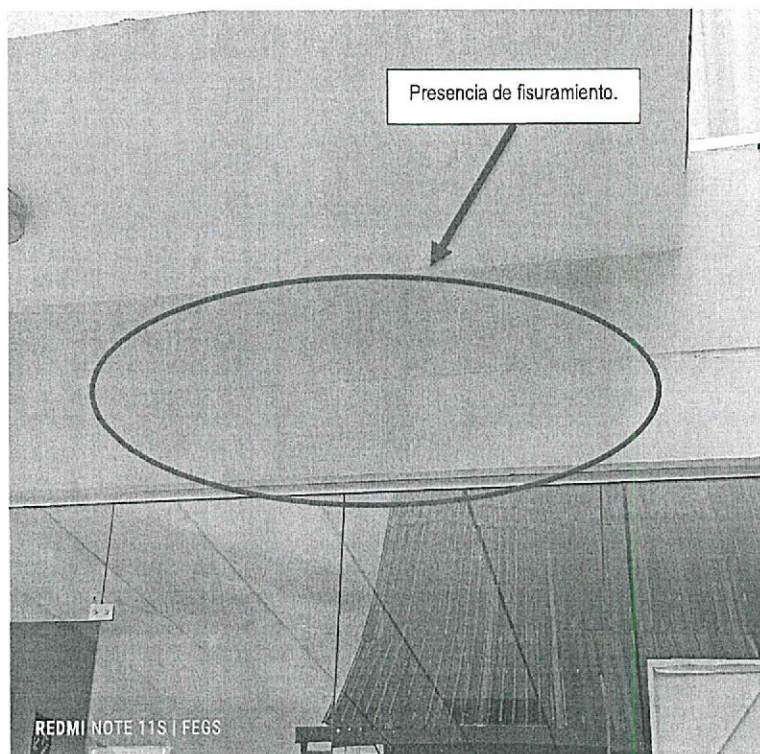
Imagen n.º 10 Visualización de resane de fisuras en parte exterior de la infraestructura
