INFORME DE HITO DE CONTROL
N° 017-2025-OCI/0385-SCC

**OBRA: “MEJORAMIENTO Y AMPLIACIÓN DEL SERVICIO DE
LA TRANSITABILIDAD VEHICULAR Y PEATONAL DE LA
CALLE JULIÁN ACHATA DE LA JUNTA DE PROPIETARIOS
QUINTA TOCOCACHI Y LA CALLE "B" DE LA APV SAN BLAS
DEL DISTRITO DE CUSCO - PROVINCIA DE CUSCO -
DEPARTAMENTO DE CUSCO”**

**HITO DE CONTROL N° 5: AVANCE DE LA EJECUCIÓN DE
OBRA AL MES DE JULIO DE 2025**

CUSCO, 01 DE AGOSTO DE 2025

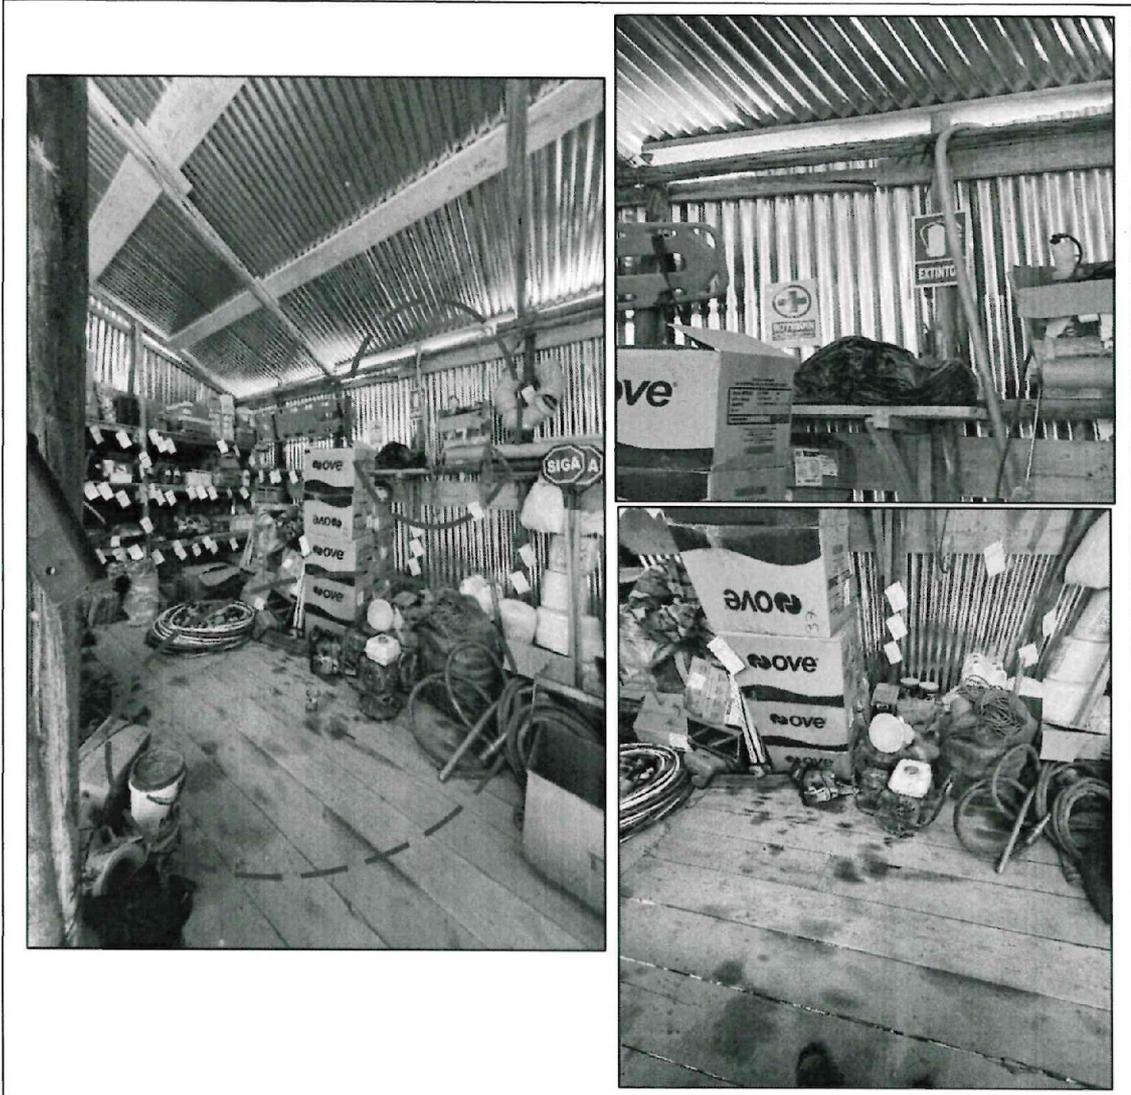
PANEL FOTOGRÁFICO N° 01
MANCHAS DE COMBUSTIBLE SOBRE EL PISO DE MADERA Y CARENCIA DE EXTINTOR PORTÁTIL
EN EL ALMACÉN PRINCIPAL DE OBRA

Es así que, en el ambiente designado como almacén principal, se observó el almacenamiento de equipos livianos como motosierra, vibradora de concreto y apisonador compactador, todos los cuales requieren abastecimiento de combustible para su operación, constatándose en el mismo ambiente manchas visibles en el piso de madera, atribuibles a derrames de combustible y/o aceites ocurridos durante el proceso de abastecimiento y mantenimiento a los equipos. Al respecto, a la consulta realizada por la comisión de control al almacenero de obra, este refirió que no cuentan con bandejas colectoras, o algún material absorbente o kits de emergencia para contener eventuales derrames; a pesar de la existencia de señalización que indicaba la existencia de un extintor, durante la inspección no se ubicó físicamente dicho equipo en el lugar, hechos que se evidencian en el siguiente panel fotográfico:

Detalle: Falta de extintor en almacén principal de obra y manchas en el piso producto de derrames de combustible y aceite, sobre el piso de madera del almacén.

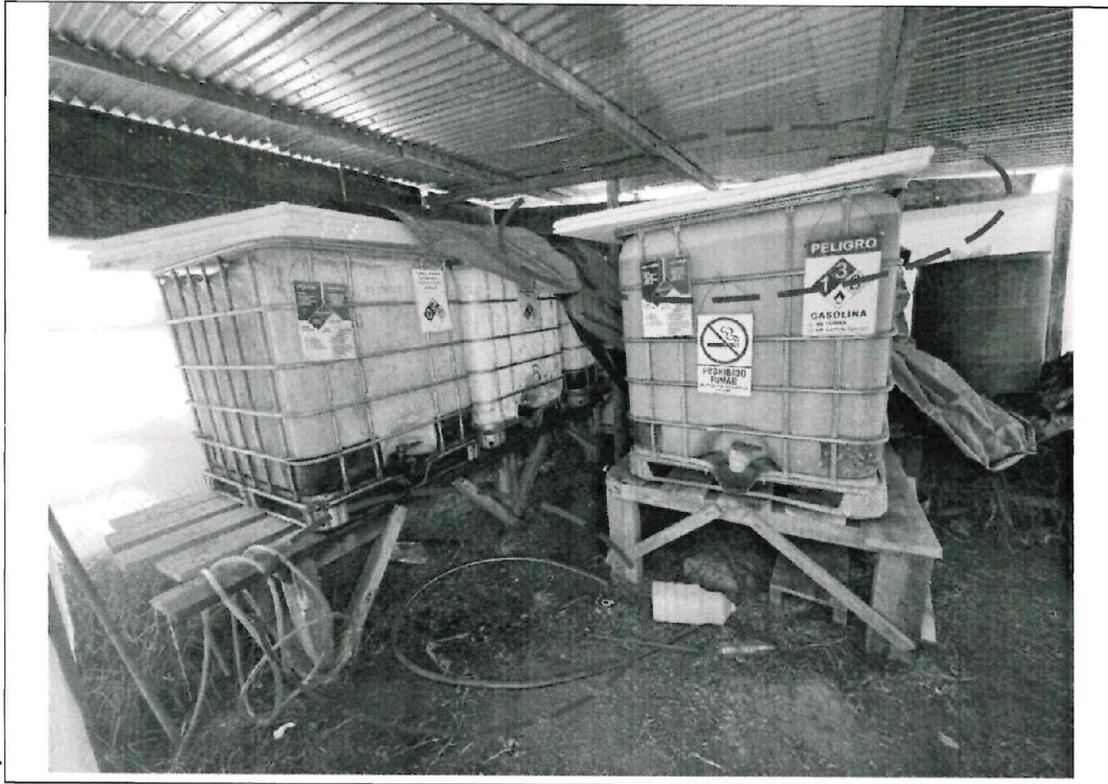
PANEL FOTOGRÁFICO N° 02
ALMACENAMIENTO Y DERRAME DE COMBUSTIBLE EN EL ALMACÉN
DE COMBUSTIBLE DE OBRA

Asimismo, en el almacén principal de combustible se constató la presencia de un contenedor de plástico que almacenaba 220 galones y un cilindro adicional con 20 galones (ambos con gasolina), dispuestos sobre unas tarimas de madera, pero sin bandejas de derrame; por lo que, al encontrarse dichas tarimas sobre el terreno natural se observó el derrame del combustible directamente al suelo⁴, generando adicionalmente un riesgo de contaminación ambiental. Sumado a ello, se observó material inadecuado (como planchas de Tecnopor) sobre los envases de combustible, lo que incrementa el riesgo por ser considerados materiales inflamables, hechos que se evidencian en las siguientes fotografías.

Detalle: Mancha sobre el terreno natural, producto de la falta de utilización de bandeja antiderrame. Presencia de material Tecnopor sobre los cilindros y contenedores de combustible.

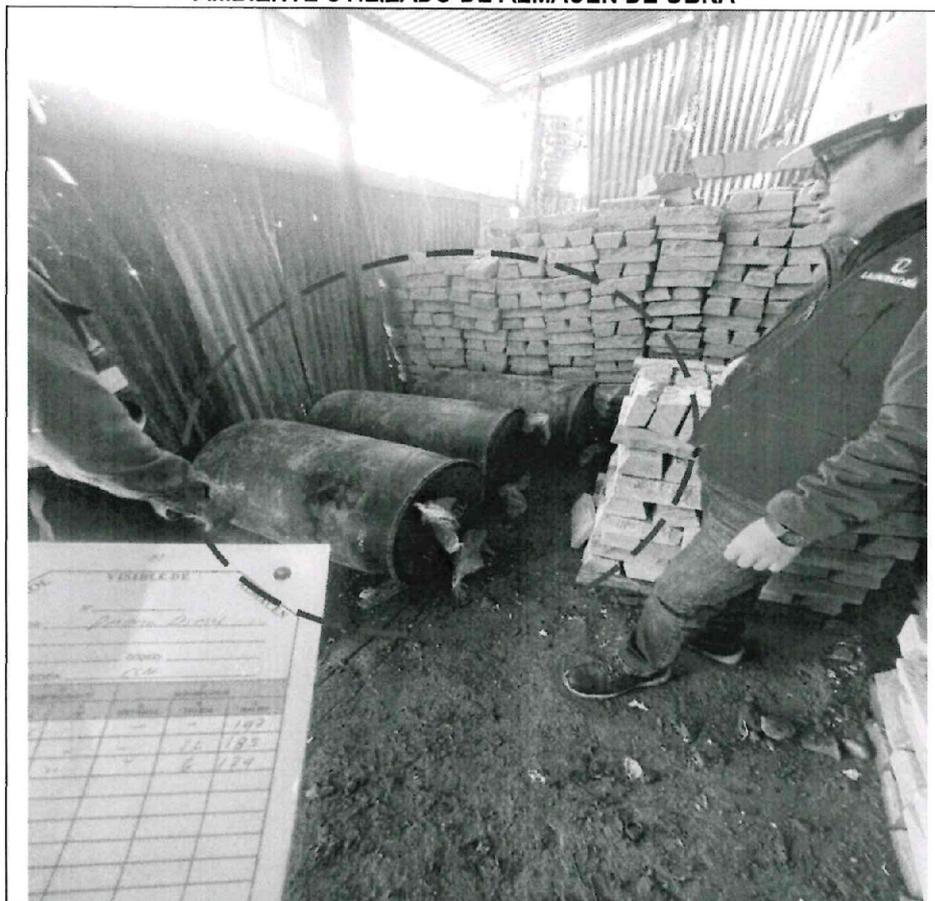
PANEL FOTOGRÁFICO N° 03
CARENCIA DE BANDEJA DE DERRAME DE COMBUSTIBLE Y EXTINTOR EN TERCER
AMBIENTE UTILIZADO DE ALMACÉN DE OBRA

Finalmente, en el tercer ambiente destinado al almacenamiento de materiales recientemente ingresados a obra, se identificaron tres cilindros con un volumen almacenado total de 179 galones de combustible (petróleo), los cuales se encontraban inclinados y apoyados sobre el suelo. En este ambiente tampoco se evidenció la presencia de un extintor, ni de ningún kit de respuesta ante derrames o emergencias, lo cual incrementa considerablemente el riesgo de incendio, derrame no controlado o accidente por la volcadura de los contenedores, lo cual se muestra en las fotografías siguientes:

Detalle: Cilindros de plástico colocados sobre el piso de manera inclinada, ubicados en un tercer almacén, conteniendo combustible-petróleo. En el mencionado ambiente tampoco se identificó la presencia de extintores y de bandeja o kit antiderrame.

Como se puede evidenciar en las imágenes anteriores, en todos los ambientes donde se ha destinado el almacenamiento de combustible a ser utilizado en la Obra, existe la carencia de una bandeja o kit antiderrames así como la implementación adecuada de extintores.

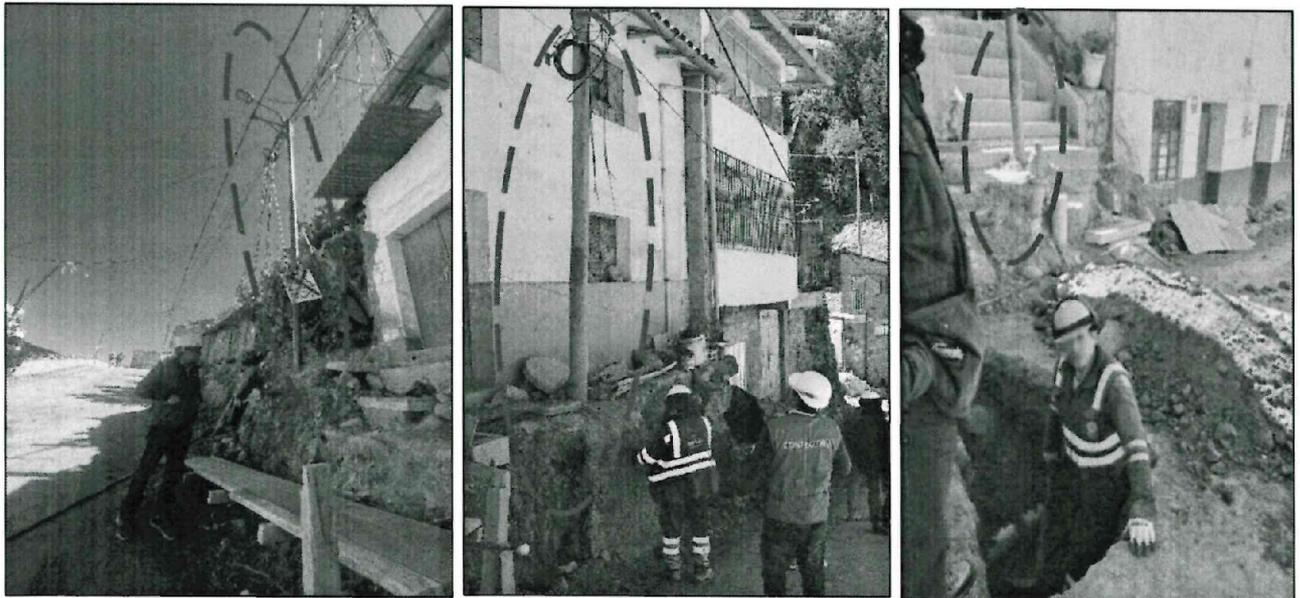
PANEL FOTOGRÁFICO N° 04
POSTES DE ALUMBRADO PÚBLICO AFECTADOS EN SU CIMENTACIÓN,
SIN SEÑALIZACIÓN DE PELIGRO

Asimismo, durante el recorrido de inspección a la obra, se constató que, en el costado derecho de la vía proyectada, como resultado de las actividades de corte de terreno y ampliación de la sección vial, tres (3) postes de alumbrado público (ubicados entre las progresivas 0+080, 0+110 y 0+145), han quedado con parte de sus cimentaciones expuestas, sin el confinamiento adecuado del elemento, situación que no garantiza la estabilidad de las estructuras, además de ello se ha advertido la carencia de señalización que pueda advertir el peligro, lo cual se muestra en las siguientes fotografías:

La situación expuesta, generaría el riesgo de inestabilidad de las estructuras y afectación a la seguridad de los trabajadores y transeúntes.

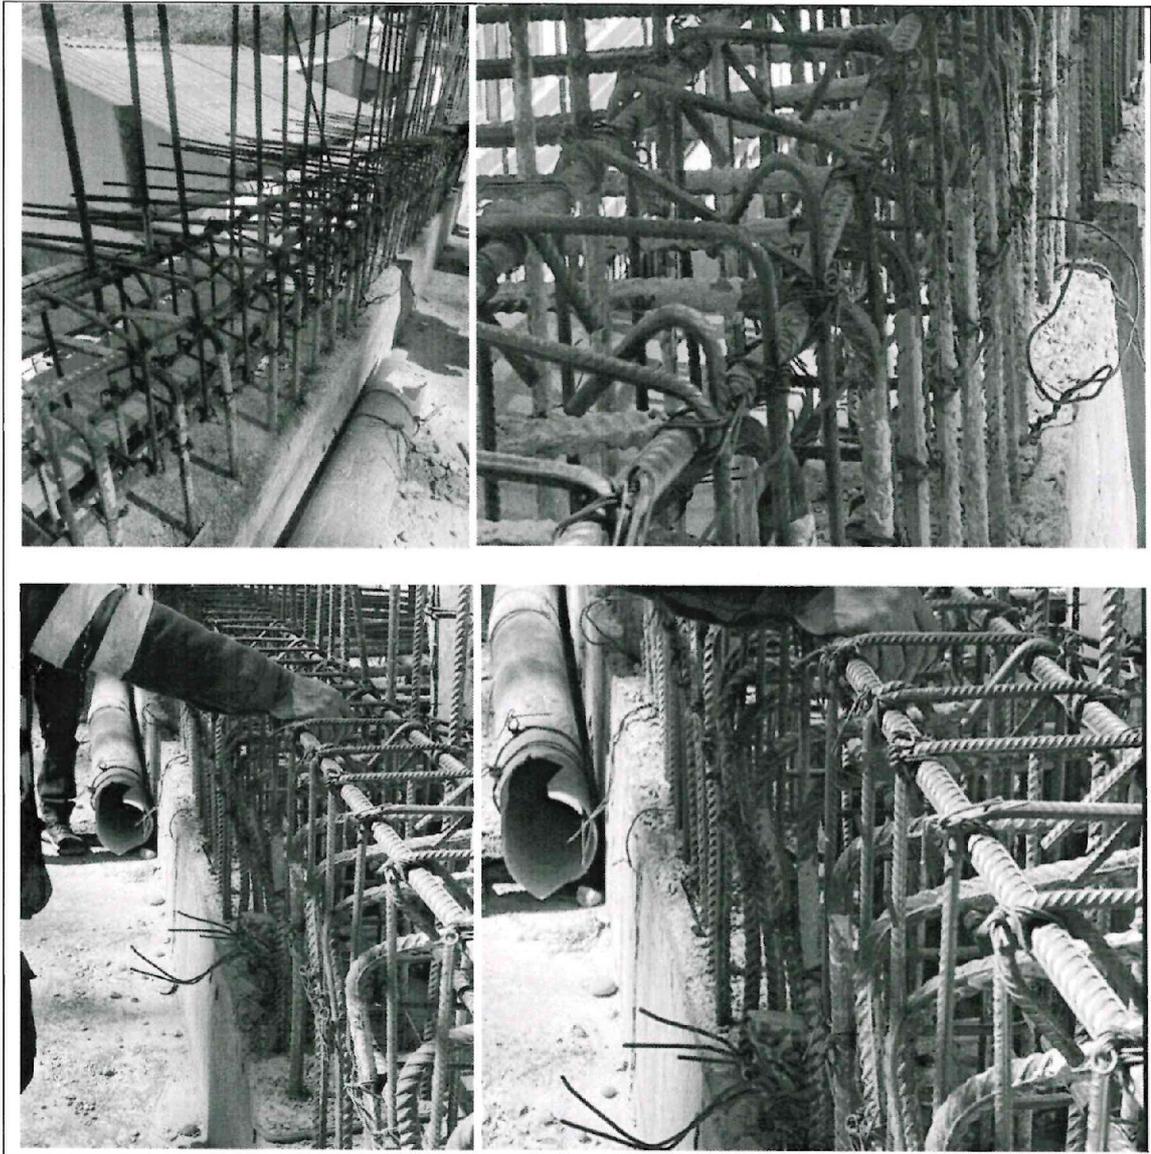
PANEL FOTOGRÁFICO N° 05
VARILLAS DE ACERO DE REFUERZO EN VEREDAS EN VOLADIZO DAÑADAS
POR IMPACTO DE MAQUINARIA

Detalle: Varillas de acero de refuerzo horizontal y aceros de amarre deformadas la viga de amarre de veredas en voladizo con el muro de concreto armado.

Como se observa en las imágenes precedentes, esta situación podría comprometer la solidez estructural de la infraestructura de vereda proyectada, dado que, de mantenerse en ese estado y de recubrirse con concreto, se incumpliría con los criterios de adherencia, resistencia y durabilidad exigidos por la normativa Técnica Peruana E.060 – “Concreto Armado” que establece que las barras de refuerzo deben instalarse libres de defectos y deformaciones que alteren su desempeño, asegurando su adecuada colocación y continuidad estructural. La falta de acciones correctivas ante el daño identificado representaría un riesgo para la calidad de la infraestructura proyectada, afectando el comportamiento del elemento estructural al que se incorpore dicho refuerzo y/o reduciendo su vida útil.

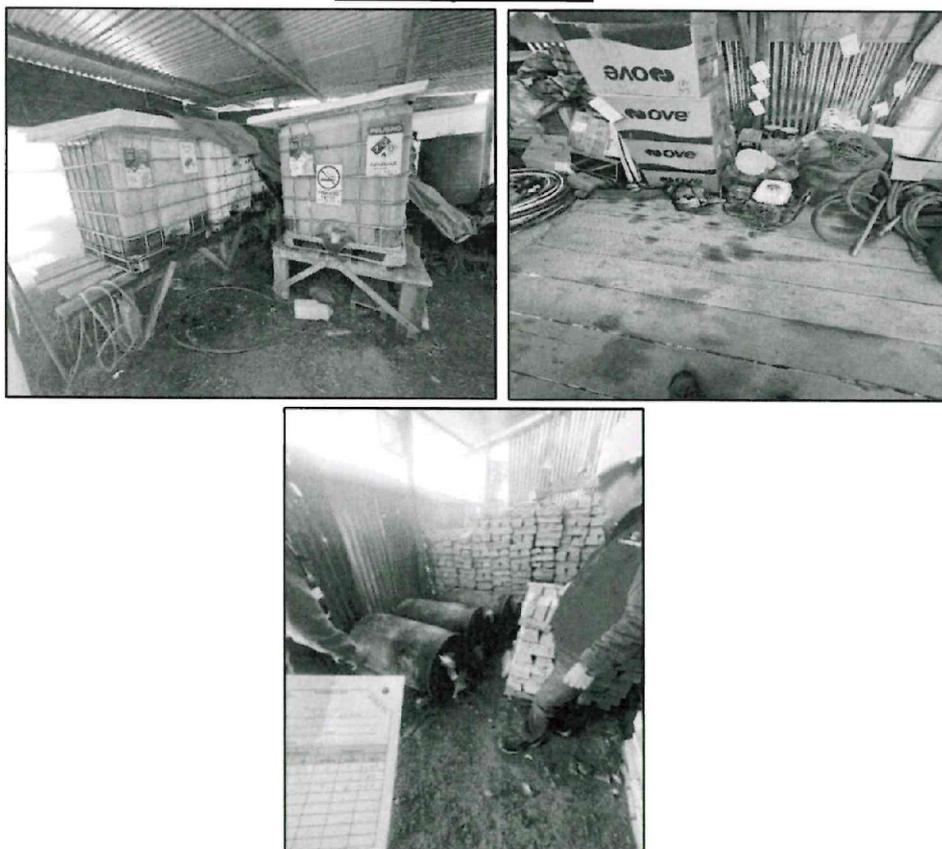
Panel fotográfico n.º 01

Del mismo modo, en el almacén principal de obra, se pudo constatar la presencia de equipos menores como vibradora de concreto, apisonador compactador, motosierra, respecto al particular se pudo observar presencia de algunos envases de plásticos utilizados para cargar combustible a los equipos menores, siendo observado la presencia de manchas de combustibles o aceites en el piso, debido a las labores de desabastecimientos. Del mismo modo, también se observó la señalización informativa de la presencia de un extintor en almacén, pero sin la presencia de este. En referencia en un segundo almacén donde se acumulaba gasolina se pudo observar un recipiente con 220 galones y un cilindro adicional con 20 galones; sin embargo, en el mencionado ambiente no se observó la presencia del kit antiderrame, siendo visto que existe una mancha sobre el suelo, de lo que hace contacto directo sobre el terreno natural por remanentes de combustible sobre el piso. Así también, en un tercer ambiente utilizado como almacén de obra fue observado la presencia de tres (3) cilindros de color azul conteniendo en su totalidad de 179 galones de combustible; sin embargo, del mismo modo en este ambiente no se encontraron kit antiderrame ni extintor de seguridad. Lo señalado se evidencia en el siguiente panel fotográfico.

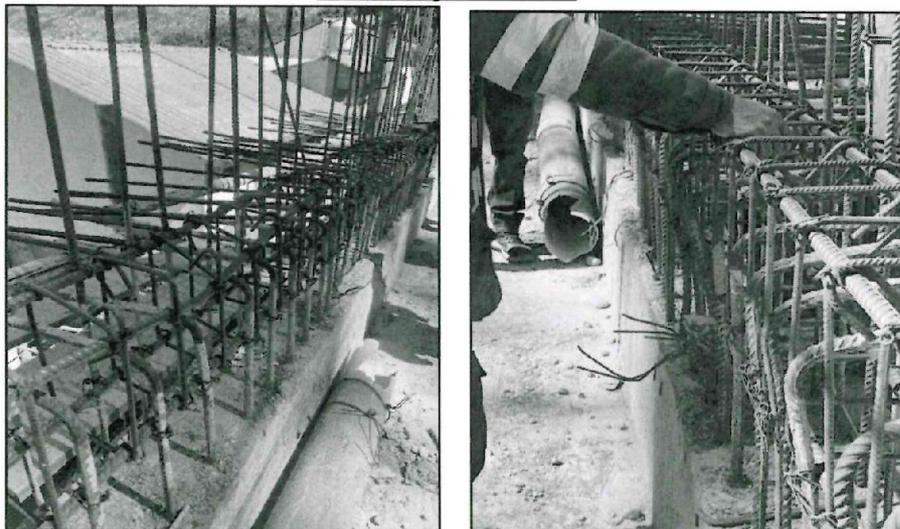
Panel fotográfico n.º 02

Cuarto: Respecto al recorrido en obra realizado por la comisión de control y el equipo técnico de obra, se pudo evidenciar en el tramo ubicado entre las progresivas 0+190 a 0+220 la existencia de varillas de acero correspondientes al armado en refuerzo para vereda en voladizo, sobre el particular y como se muestra en el siguiente panel fotográfico registrado durante la visita, se observó la existencia de aceros de refuerzo deformadas que de acuerdo a lo manifestado por el equipo técnico de obra esto esta situación fue ocasionada por una maniobra por maquinaria (línea amarilla) de la entidad al momento de realizar labores de corte del terreno y eliminación de material excedente. De acuerdo a lo observado por la comisión de control los aceros diferían del alineamiento de la sección proyectada del acero de refuerzo.

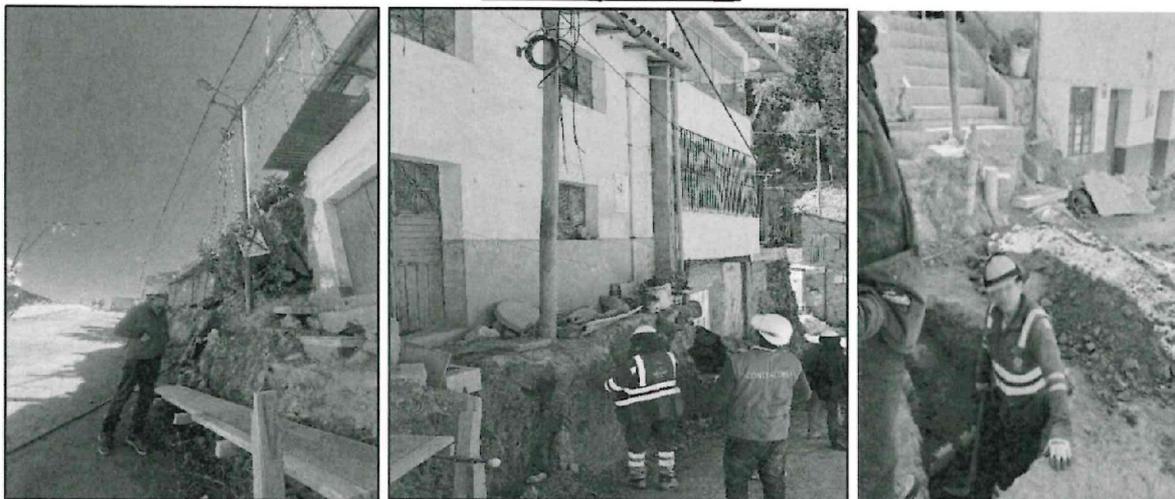
Panel fotográfico n.º 03

Quinto.- Asimismo, durante el recorrido de inspección a la obra, se observó que, al costado derecho de la vía proyectada, producto de las actividades de corte de terreno y ampliación de la sección vial, tres (3) postes de alumbrado público (ubicados aproximadamente en las progresivas 0+080, 0+110 y 0+145) han quedado con parte de sus cimentaciones expuestas, observándose el debido confinamiento de estos elementos, además de ello se observó que presentan una ligera inclinación atribuible a la tensión ejercida por el peso de los cables anclados correspondientes a servicios de telecomunicaciones (cableado de red e internet). Esta situación se muestra en las siguientes imágenes:
