**INFORME DE HITO DE CONTROL
N° 018-2025-OCI/0385-SCC**

**OBRA: “MEJORAMIENTO Y AMPLIACIÓN DEL SERVICIO
EDUCATIVO DEL NIVEL INICIAL DE LA I.E. N° 1198 EN EL
DISTRITO DE CUSCO - PROVINCIA DE CUSCO -
DEPARTAMENTO DE CUSCO”**

**HITO DE CONTROL N° 3 - AVANCE DE LA EJECUCIÓN DE
OBRA AL MES DE JULIO DE 2025**

**PERÍODO DE EVALUACIÓN DEL HITO DE CONTROL:
DEL 21 DE JULIO AL 30 DE JULIO DE 2025**

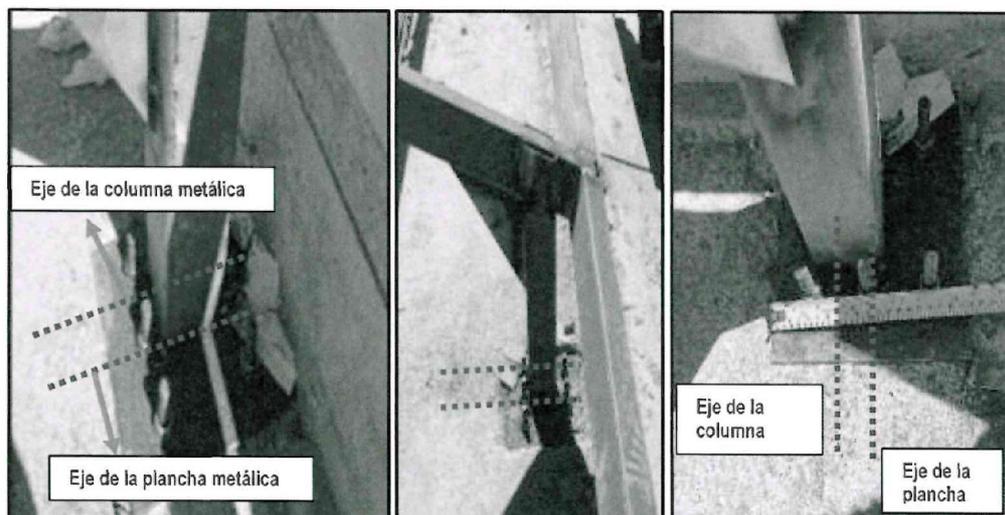
IMÁGENES N°s 4, 5 Y 6
CONEXIONES QUE NO COINCIDEN EL EJE DE LA COLUMNA CON EL EJE DE LA PLANCHA METALICA PARA ANCLAJE

Al respecto, se evidenció que se están realizando los trabajos de fabricación, instalación y montaje de estructura metálica de techo en el bloque C, como parte del servicio denominado "Estructura Metálica (elaboración e instalación de techo metálico y cobertura con teja andina)"⁸; además, de la verificación selectiva de las conexiones (estructura metálica con la losa aligerada), se advirtió que los ejes de la platina y del sistema de pernos no coincide con el eje de las columnas o pilares metálicos (elementos de apoyo) de la estructura metálica; es decir, se encuentran desalineados, como se muestra en las imágenes siguientes:

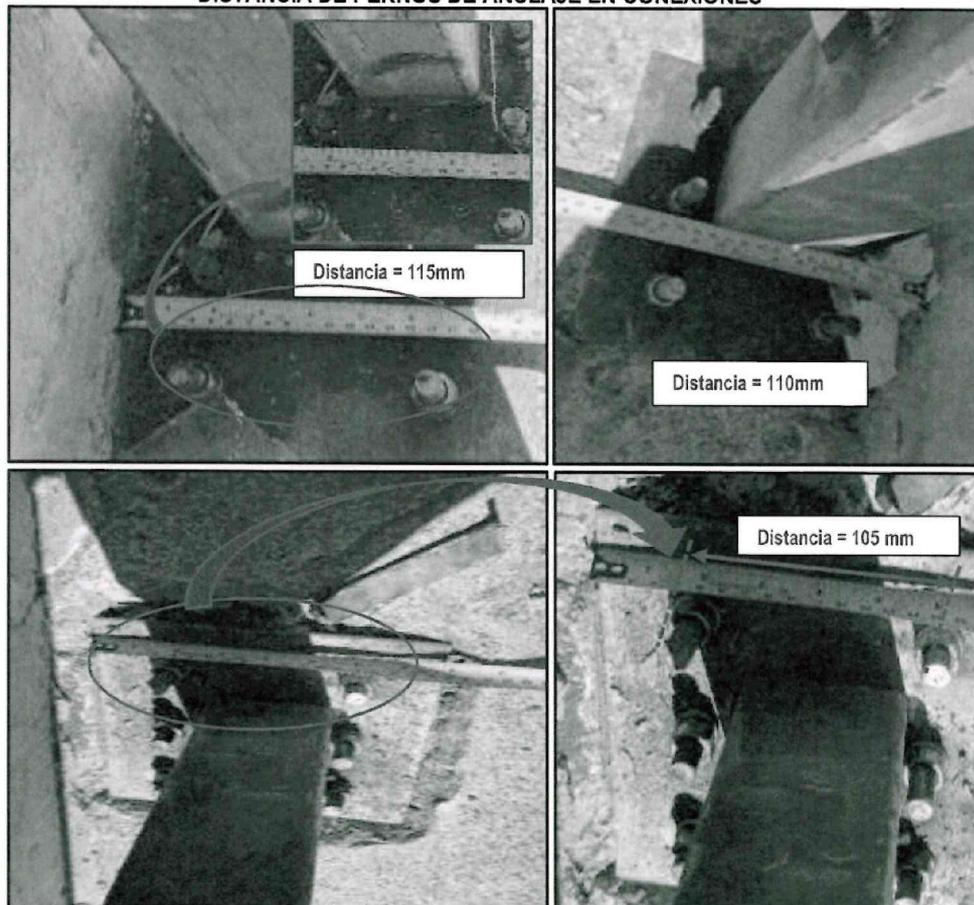
**IMÁGENES N°s 9, 10, 11 Y 12
DISTANCIA DE PERNOS DE ANCLAJE EN CONEXIONES**

Asimismo, se verificó que la distancia entre los pernos de anclaje está entre 105mm - 115 mm, como se observa en las siguientes imágenes:

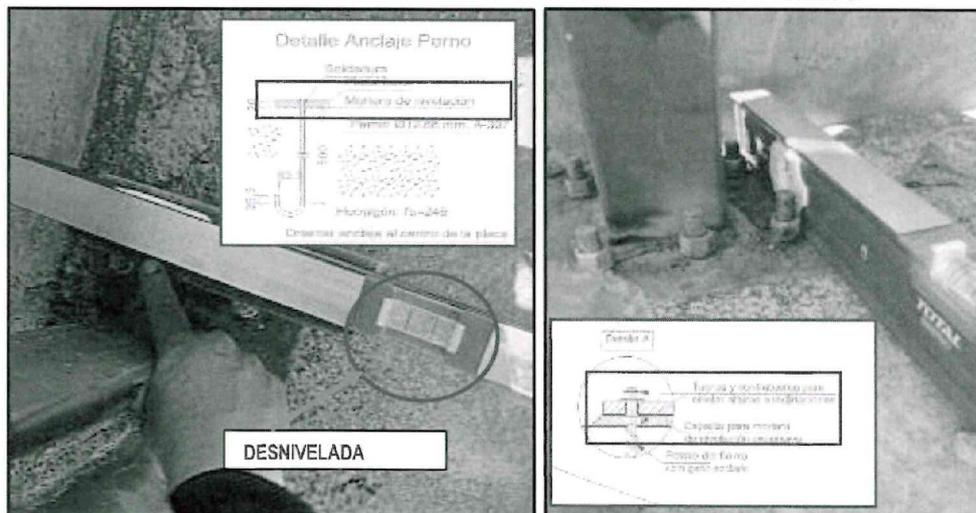
**IMÁGENES N°s 14 Y 15
PLANCHA METALICA DESNIVELADA Y DETALLE DE EXPEDIENTE TECNICO**

De la misma manera, de la revisión de las condiciones de la plancha metálica de apoyo de las columnas metálicas, se evidencia que existen algunas que se encuentran desniveladas, contrarias a las que se muestra en el plano E-20 del expediente técnico, según se observa las siguientes imágenes:

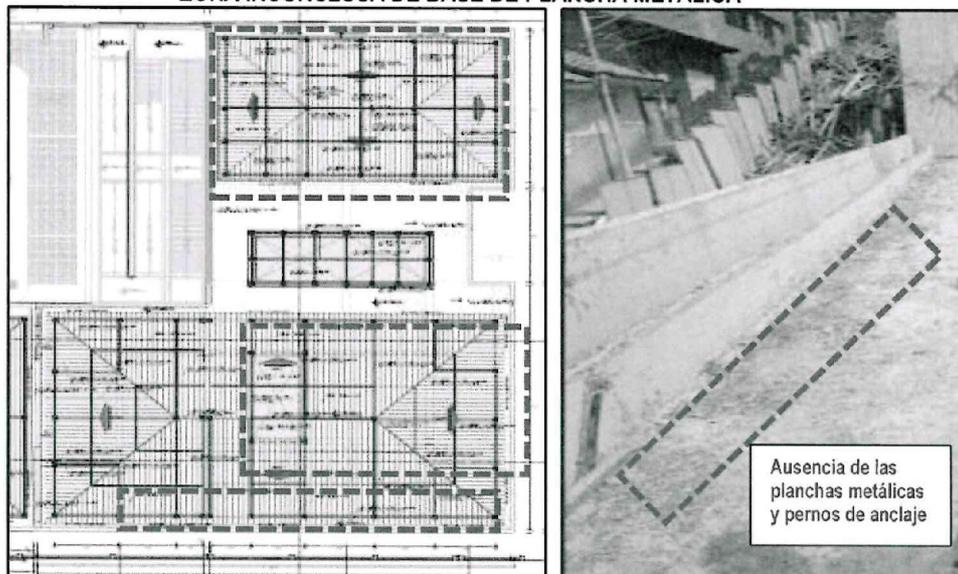
IMÁGENES N^{os} 16 Y 17
ZONA INCONCLUSA DE BASE DE PLANCHA METALICA

Por otra parte, de la verificación de los puntos en donde se conectará la estructura metálica y losa de concreto armado en el último nivel de los bloques A y B, los profesionales responsables de la ejecución habrían inobservado el numeral 1.1.2.4.4.2 *Montaje de base metálico anclado plancha de 200x200x8mm* de las especificaciones técnicas, que establece: "(...) Comprende EL COLOCADO de la unidad armada previamente en el proceso de vaciado de los elementos estructurales de concreto armado para la ESTRUCTURAS (...) el armado de una Plancha de apoyo y fijados sobre la Columna, losa maciza o losa aligerado macizado de Concreto Armado, será fijado mediante pernos anclados al concreto como se indican en los planos correspondientes, las cuales se colocaran previamente (...)"; debido a que la comisión de control constató que en algunos puntos donde habrá una conexión (estructura metálica y losa de concreto armado), se colocaron solo las platinas que se encuentran embebidas en el concreto sin el elemento de anclaje, y en otros no se evidencia ni el anclaje ni la platina; como se muestra en las siguientes imágenes.

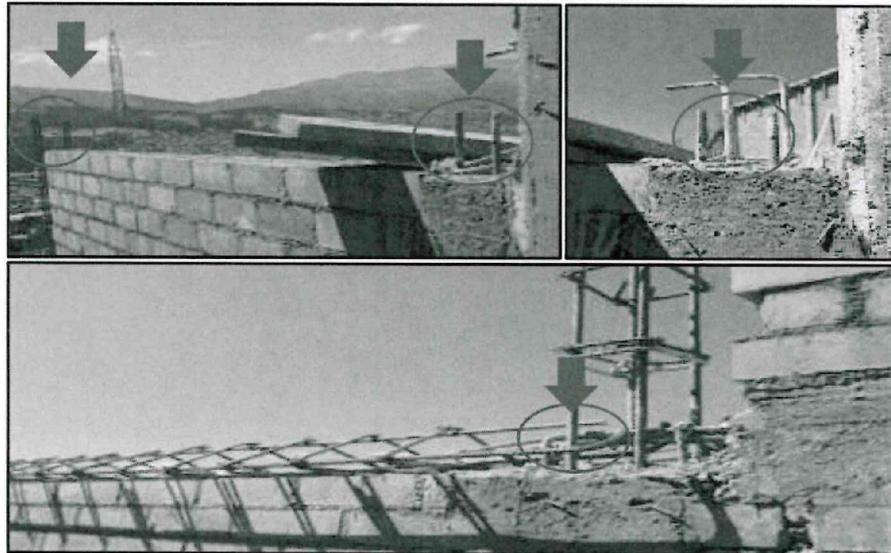
**IMÁGENES N^{os} 19, 20 Y 21
ACERO LONGITUDINAL DE LAS COLUMNAS Y VIGAS EN CERCO PERIMÉTRICO**

Durante la inspección física a la Obra registrada en el "Acta de inspección física n.° 003-2025-CG/OCI-SCC-CUI: 2443168", de 24 de julio de 2025, la comisión de control verificó que en el cerco perimétrico se están realizando las actividades de armado de acero de columnas y vigas, las mismas que tienen longitudes de desarrollo (longitud de anclaje)¹² de 9 a 11 cm y no cuentan con el gancho según lo especificado en los planos del expediente técnico, lo cual, se muestra las siguientes imágenes:

Al respecto, de la imagen precedente se puede observar que la longitud de acero embebida en el concreto (entre la viga y la columna) y la longitud del gancho doblado debe estar midiendo entre 40 cm y 50 cm; lo cual, no se estaría cumpliendo según lo ejecutado en obra.

De lo descrito, se advierte que longitudes de desarrollo (longitud de anclaje) y gancho en el acero longitudinal de vigas y columnas; así como, los ganchos del acero transversal (estribos) de las columnas difiere a lo establecido en los planos del expediente técnico aprobado.

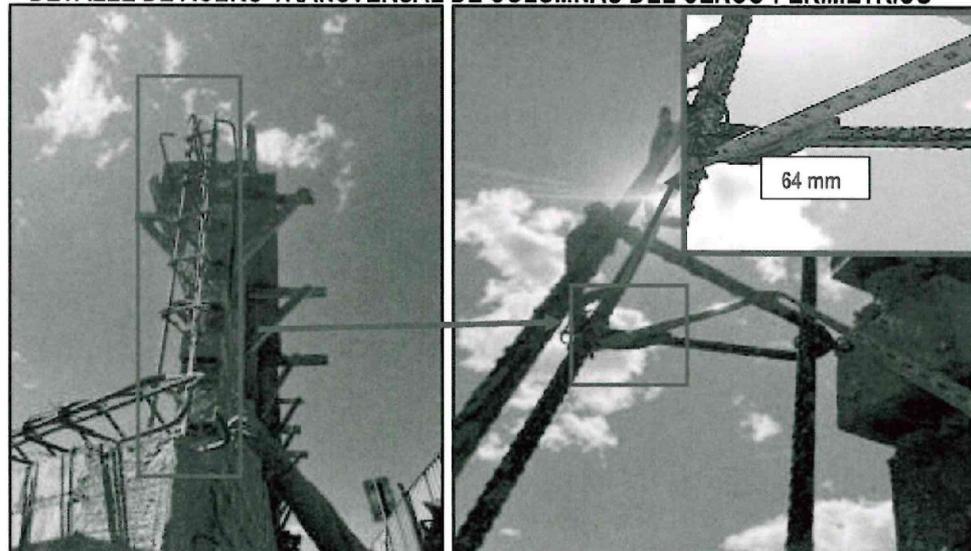
IMÁGENES N°s 23 Y 24
DETALLE DE ACERO TRANSVERSAL DE COLUMNAS DEL CERCO PERIMÉTRICO

Asimismo, de la revisión selectiva del refuerzo transversal (estribos) de las columnas del cerco perimetrico, se evidenció que el gancho tiene una medida de 64 mm, como se muestra en las siguientes imágenes:

Al respecto, se estaría inobservado lo señalado en el Plano EA-15 *Especificaciones Técnicas*, debido a que la longitud del gancho esta entre 75 mm y 80 mm, según se muestra en la siguiente ilustración:

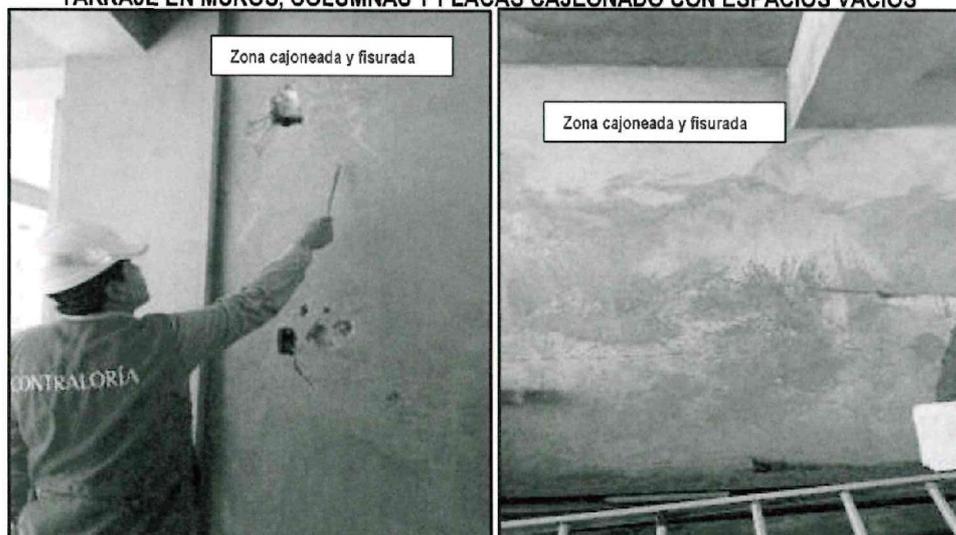
IMÁGENES N°s 27 Y 28
TARRAJE EN MUROS, COLUMNAS Y PLACAS CAJEONADO CON ESPACIOS VACIOS

Sobre el particular, se advierte que, en los muros interiores de las escaleras 1 y 2 del bloque A y bloque B de la edificación, muros y columnas de las aulas del primer y segundo nivel del bloque C, muros y placas del primer y segundo nivel del bloque A entre los ejes 13-16 y E-H (imagen n.º 26), presentan cajoneos y espacios vacíos entre el elemento estructural, elemento de albañilería y la mezcla de mortero (cemento – arena), lo cual, se muestra en las imágenes n.ºs 27 y 28:

Al respecto, las especificaciones técnicas de Arquitectura del Expediente Técnico¹⁴ en los numerales 01.01.03.02.02 Tarrajeo en muros interiores mez. C:A 1:5 e=1.5 cm¹⁵, 01.01.03.02.04 tarrajeo de columnas mez. C:A 1:5 e=1.5 cm¹⁶ y 01.01.03.02.05 Tarrajeo de placas mez. C:A 1:5 e=1.5 cm¹⁷, establecen: "(...) Se dejará la superficie lista para aplicar la pintura (...) No se admitirá ondulaciones ni vacíos (...)".

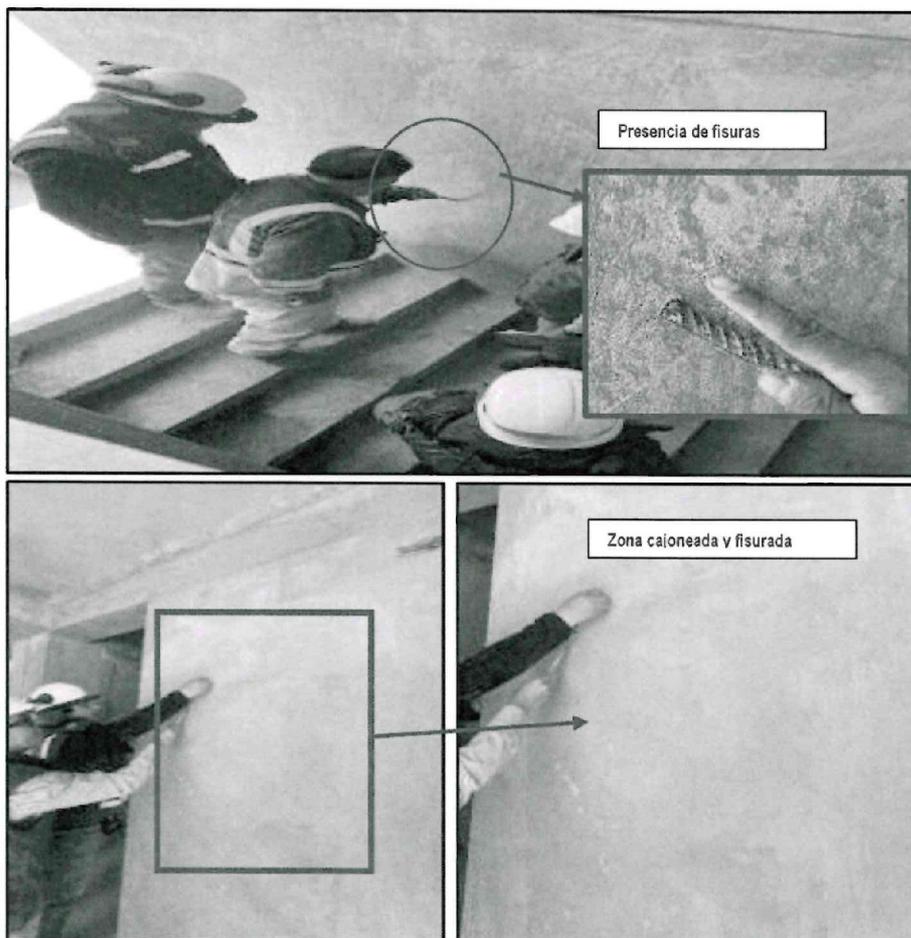
**IMÁGENES N^{OS} 29, 30 Y 31
FISURAS EN TARRAJEO Y ESPACIOS VACIOS**

Es de precisar que, la comisión de control, conjuntamente con los profesionales responsables de la ejecución de la obra, para corroborar los espacios vacíos se realizó pequeños golpes sobre el tarrajeo con un elemento metálico, notándose un cambio de sonido en el área cajoneada, además se observa pequeñas fisuras en dicha ubicación, como se muestra en las siguientes imágenes:
