**ÓRGANO DE CONTROL INSTITUCIONAL
MUNICIPALIDAD PROVINCIAL DE ESPINAR**

**INFORME DE VISITA DE CONTROL
N° 009-2025-OCI/0387-SVC**

**“CREACIÓN DEL SERVICIO DE ANFITEATRO PARA EL
DESARROLLO SOCIO CULTURAL DE LA COMUNIDAD DE
TOTORA ALTA DEL DISTRITO DE COPORAQUE –
PROVINCIA DE ESPINAR – DEPARTAMENTO DE CUSCO”**

ESPINAR, 10 DE FEBRERO DE 2025

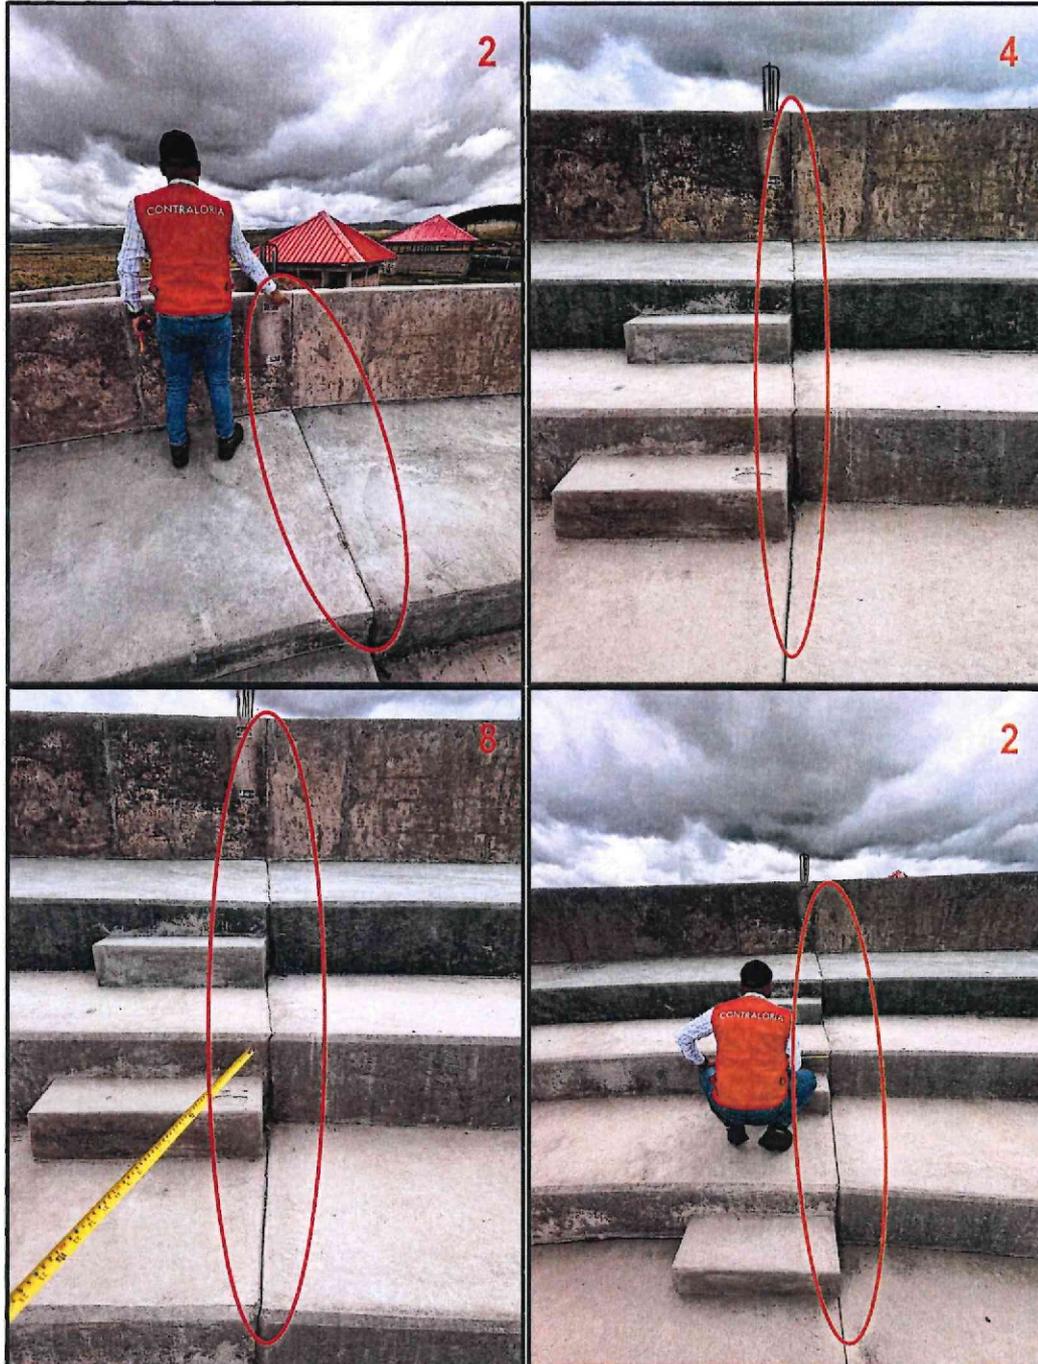
No obstante, de la visita de inspección realizada el 28 de enero de 2025¹¹, se advirtió que no existen juntas de dilatación ni contracción, como se muestra en las siguientes imágenes:

IMAGEN N° 12
AUSENCIA DE JUNTAS DE DILATACIÓN Y CONTRACCIÓN EN MUROS DE CONTENCIÓN Y GRADERIAS.

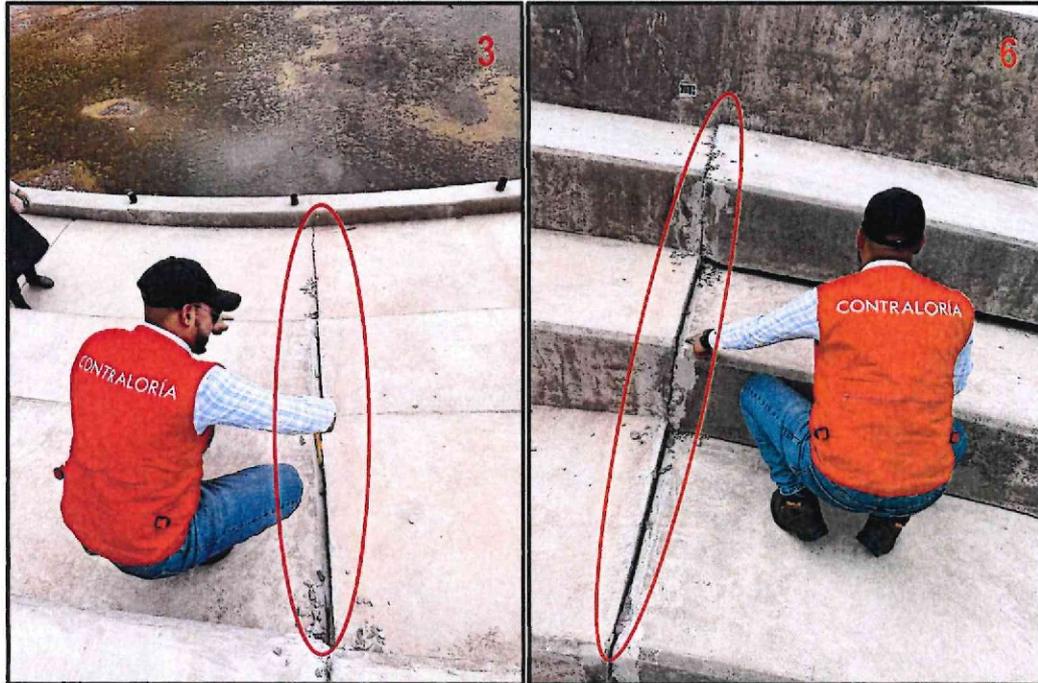
IMAGEN N° 13
AUSENCIA DE JUNTAS DE DILATACIÓN Y CONTRACCIÓN EN MUROS DE CONTENCIÓN Y GRADERIAS.

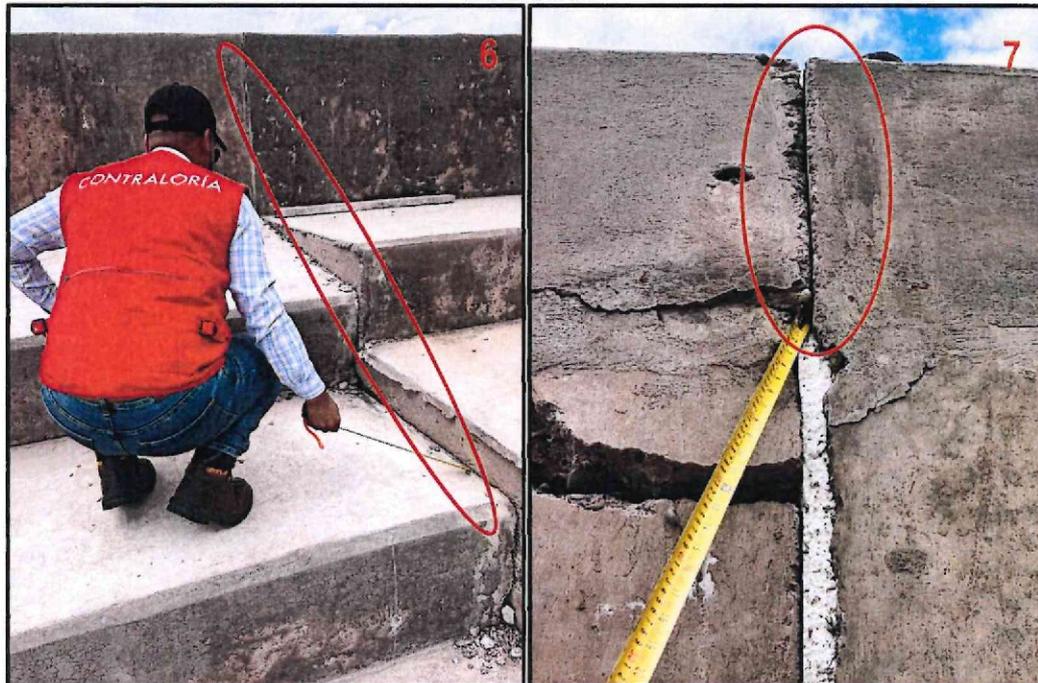
IMAGEN N° 14
AUSENCIA DE JUNTAS DE DILATACIÓN Y CONTRACCIÓN EN MUROS DE CONTENCIÓN Y GRADERIAS.

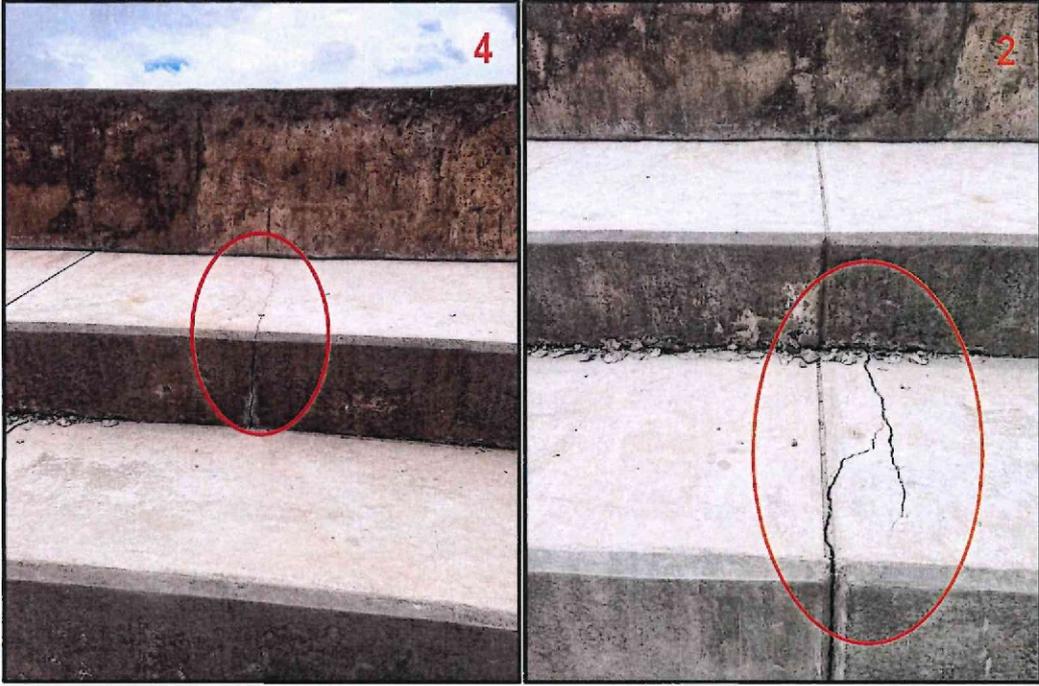
Como se observa, habría generado que la estructura de concreto presente fisuras en diferentes partes, como se muestra en las siguientes imágenes:

IMAGEN N° 15
PRESENTACIÓN DE FISURAS EN LA INFRAESTRUCTURA DE CONCRETO (TRIBUNA O GRADERIAS).

Por lo tanto, se advierte que el Residente y Supervisor de Obra han ejecutado partidas de concreto sin dejar juntas de dilatación y contracción por lo que han generado fisuras en la infraestructura de concreto, situación que se refleja la deficiente dirección técnica en la ejecución de la Obra.

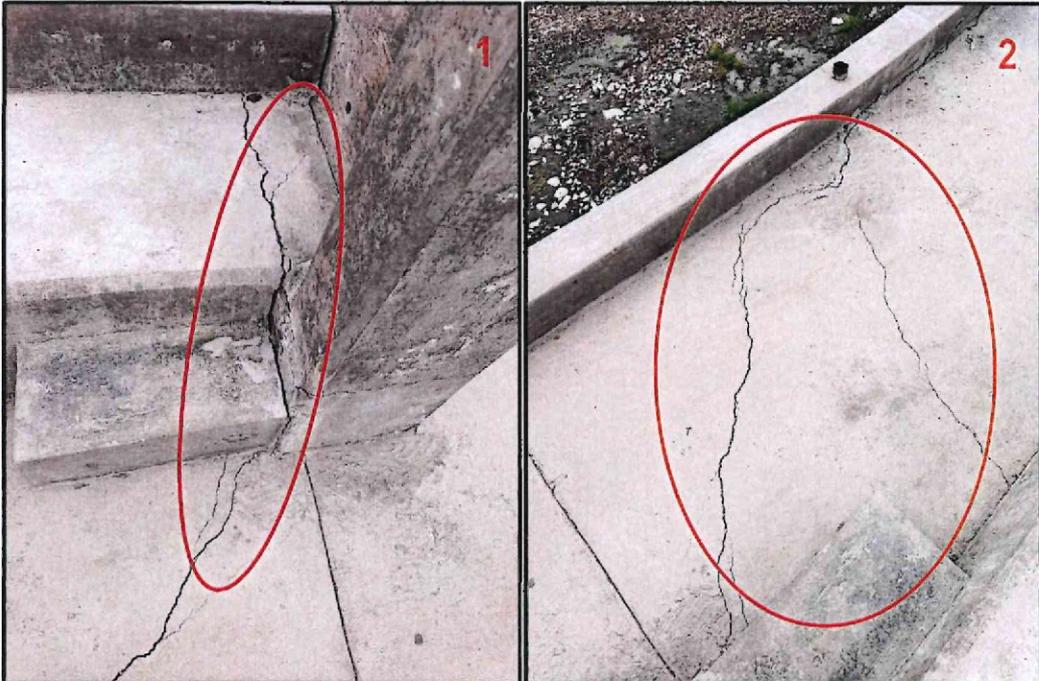
IMAGEN N° 16
PRESENTACIÓN DE FISURAS EN LA INFRAESTRUCTURA DE CONCRETO (TRIBUNA O GRADERIAS).

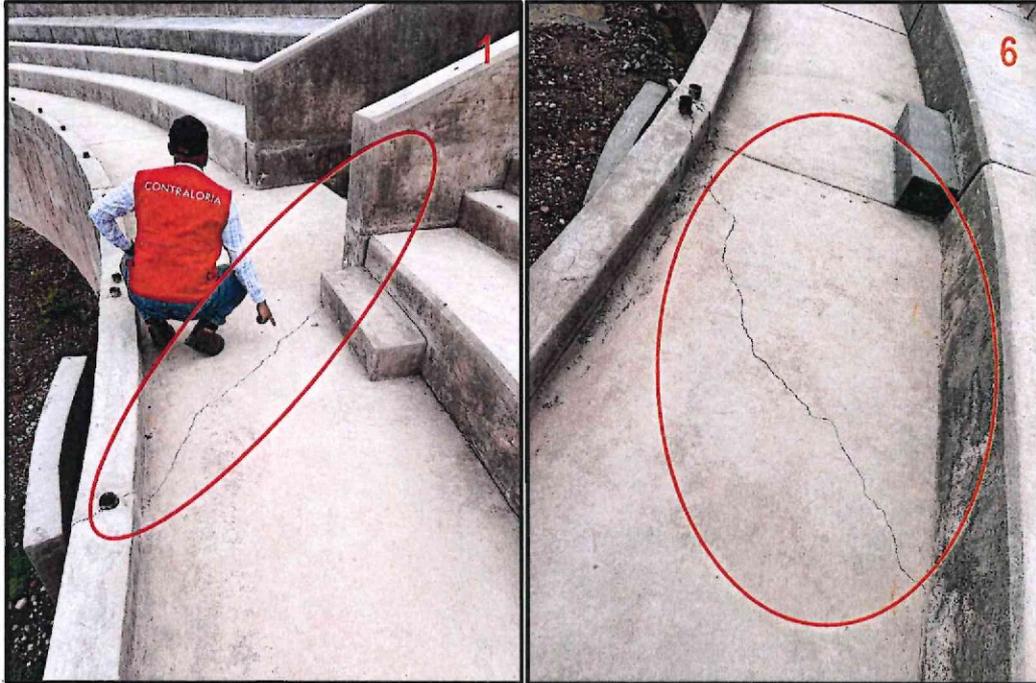
IMAGEN N° 17
PRESENTACIÓN DE FISURAS EN LA INFRAESTRUCTURA DE CONCRETO (TRIBUNA O GRADERIAS).

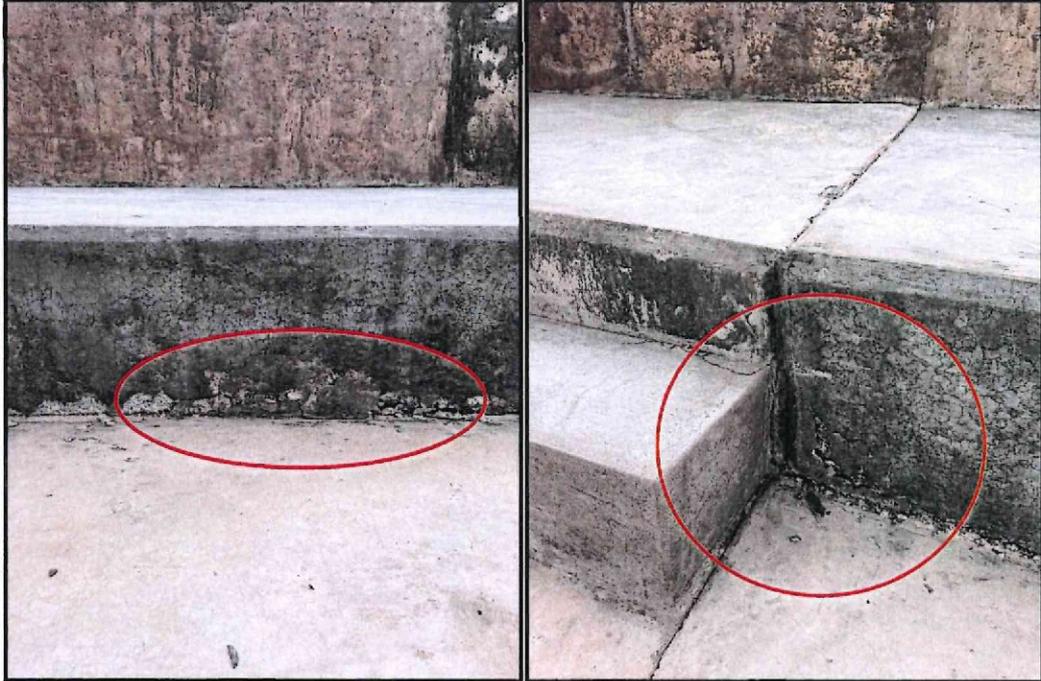
La ausencia de los certificados de calidad de los ensayos a la compresión del concreto revela que podrían existir deficiencias en las estructuras de concreto; ahora de la visita realizada el estado de la obra, es como se muestra:

IMAGEN N° 18
DEFICIENCIAS ESTRUCTURALES EN LA INFRAESTRUCTURA DE CONCRETO (GRADERIAS O TRIBUNA).

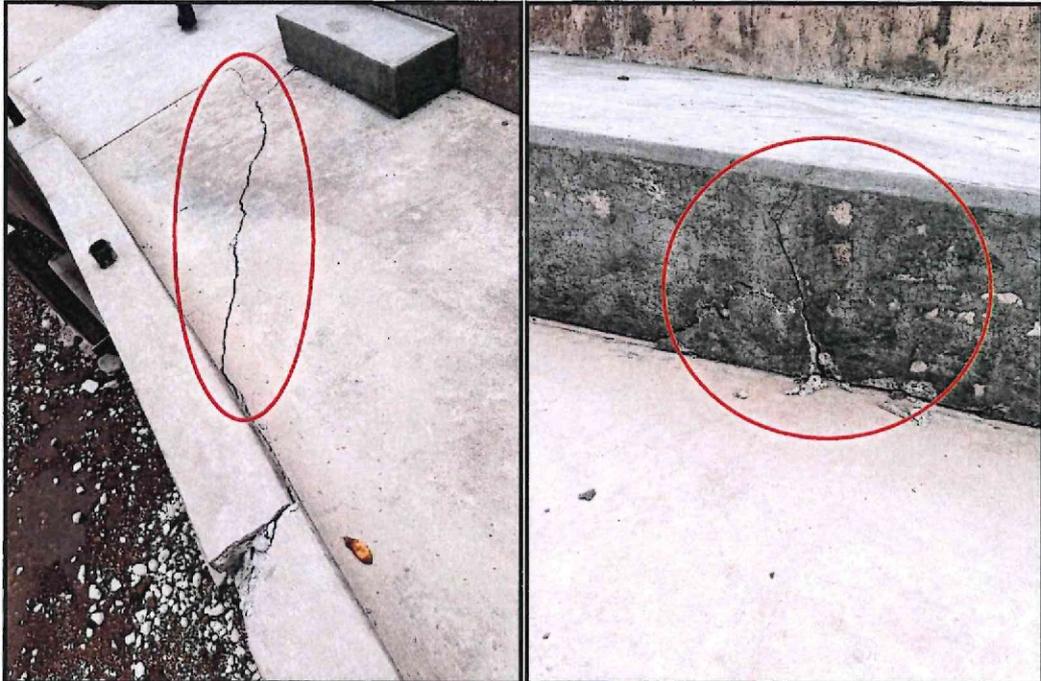
IMAGEN N° 19
DEFICIENCIAS ESTRUCTURALES EN LA INFRAESTRUCTURA DE CONCRETO (GRADERIAS O TRIBUNA - PASADIZO INTERIOR).

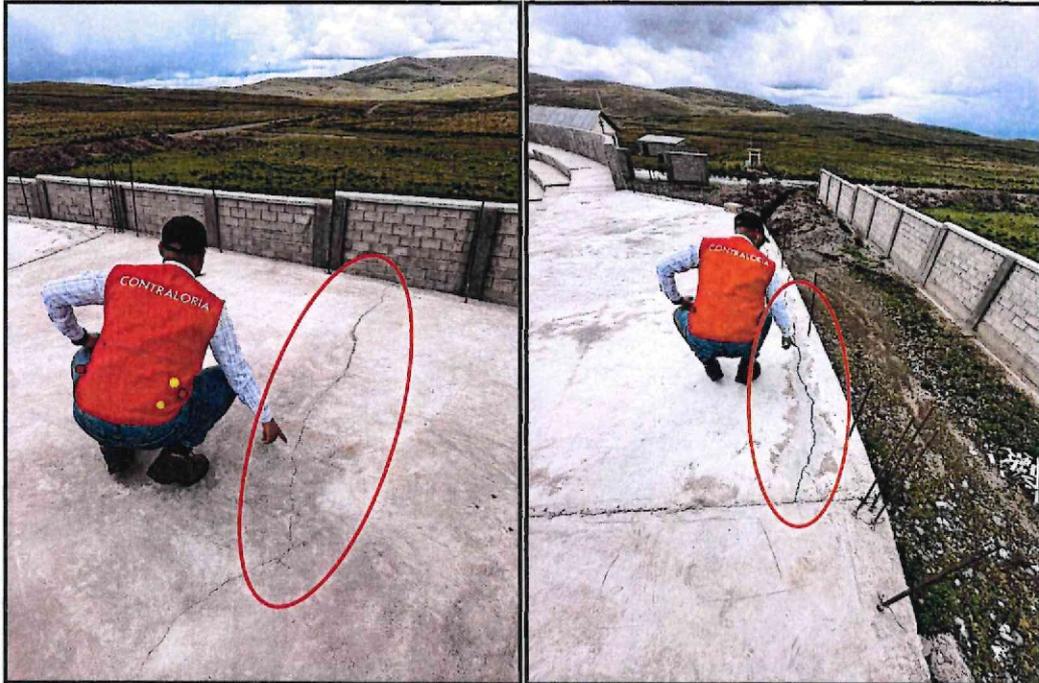
IMAGEN N° 20
DEFICIENCIAS ESTRUCTURALES EN LA INFRAESTRUCTURA DE CONCRETO (ESCENARIO).

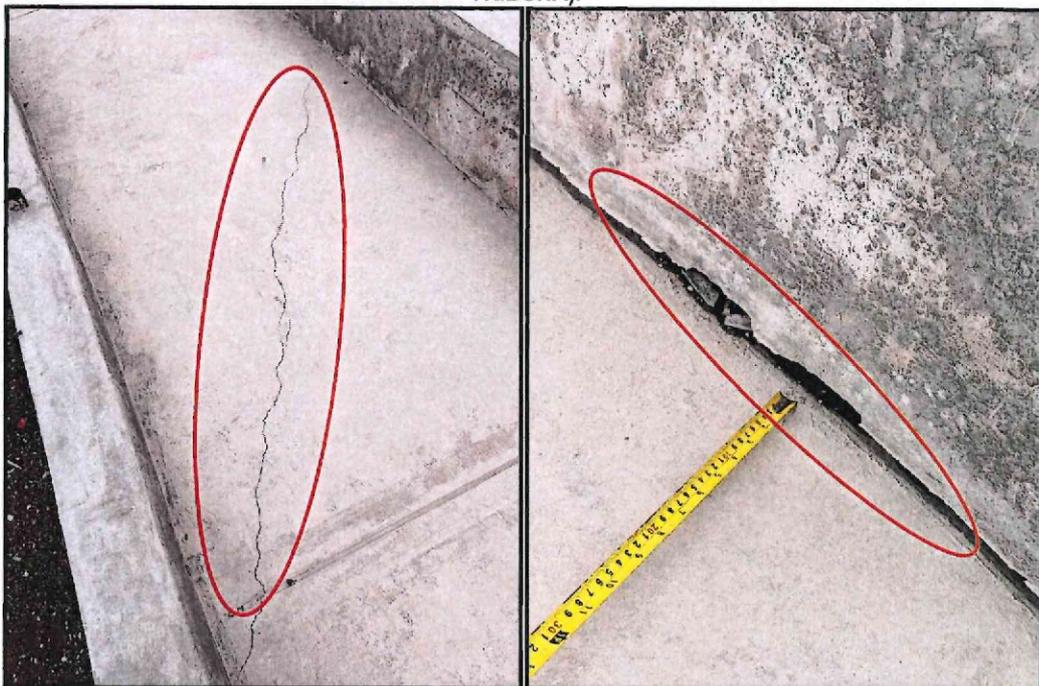
IMAGEN N° 21
DEFICIENCIAS ESTRUCTURALES EN LA INFRAESTRUCTURA DE CONCRETO (GRADERIAS O TRIBUNA).

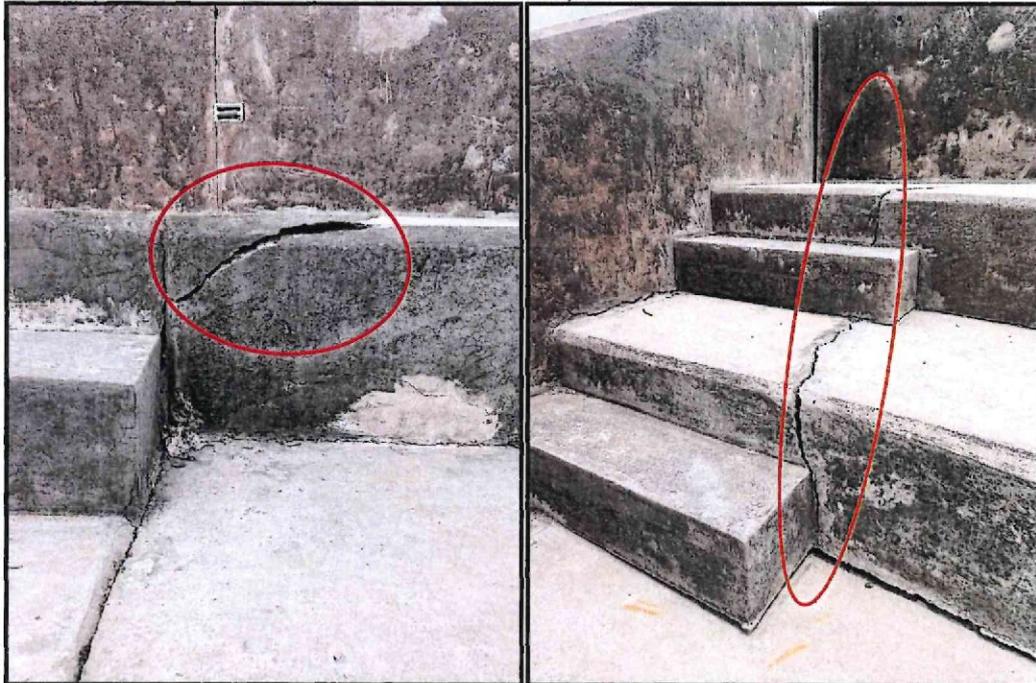
IMAGEN N° 22
DEFICIENCIAS ESTRUCTURALES EN LA INFRAESTRUCTURA DE CONCRETO (GRADERIAS O TRIBUNA).

Por lo tanto, se advierte que el Residente y Supervisor de Obra han ejecutado partidas de concreto sin presentar certificados de calidad, además se han identificado fisuras y fracturas en la infraestructura de concreto, situación que refleja la falta de dirección técnica en la ejecución de la Obra.

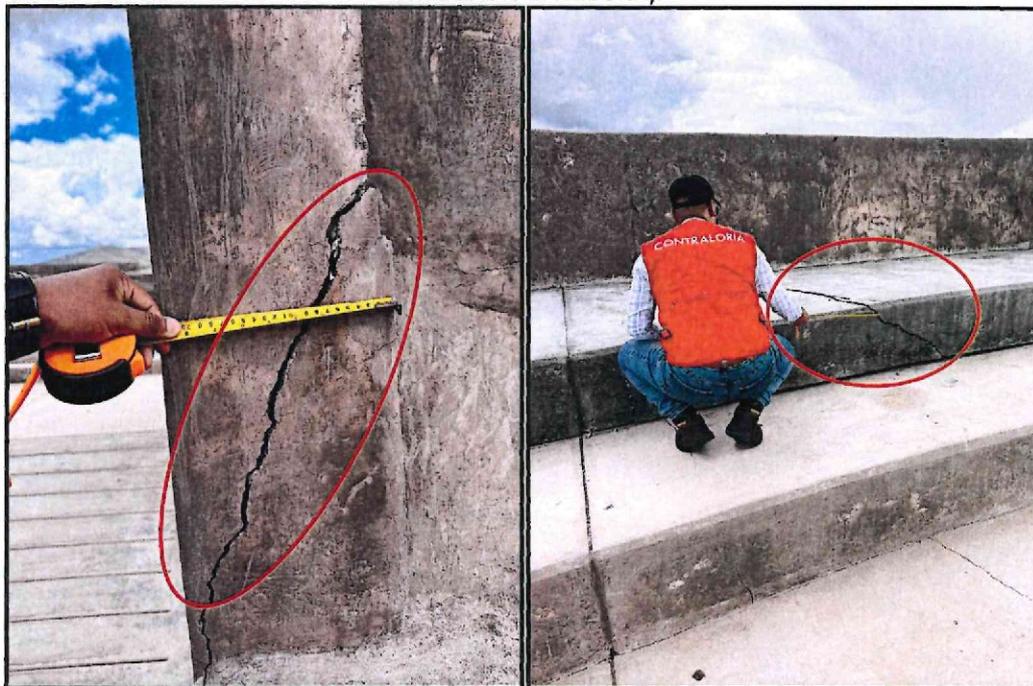
La ausencia de estos ensayos de calidad (prueba de densidad de campo) en obra, revelan la deficiente dirección técnica de los profesionales a cargo; ahora de la visita a obra se ha encontrado asentamiento en el terreno y deficiencias estructurales en el concreto, así como se muestra:

IMAGEN N° 25
DEFICIENCIAS ESTRUCTURALES EN LA INFRAESTRUCTURA DE CONCRETO (MUROS Y GRADERIAS O TRIBUNA).

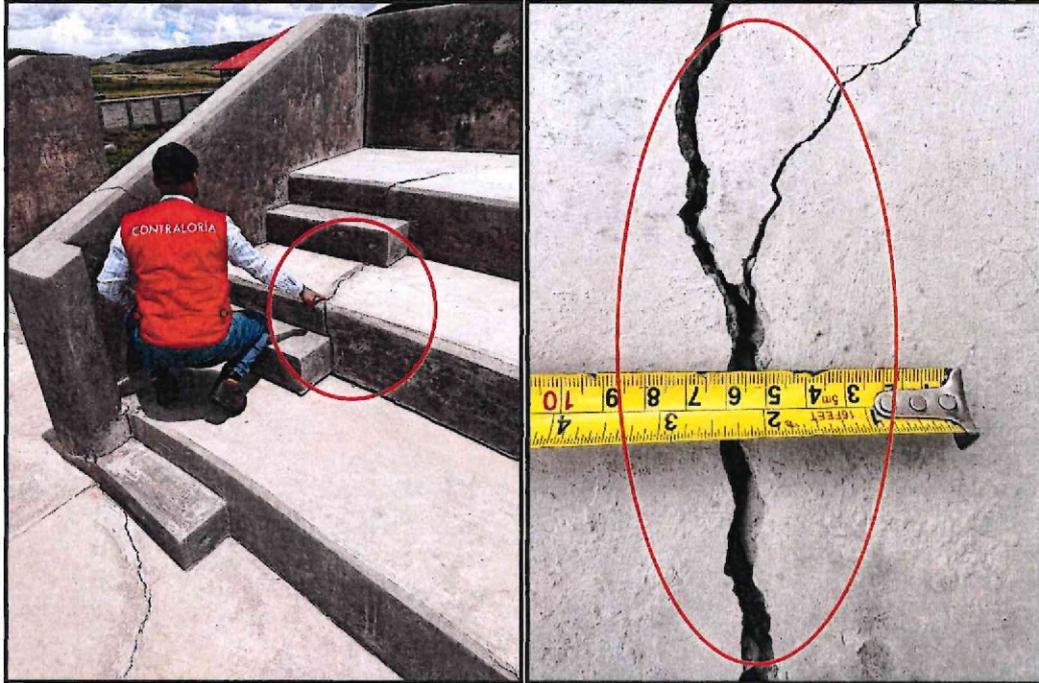
IMAGEN N° 26
DEFICIENCIAS ESTRUCTURALES EN LA INFRAESTRUCTURA DE CONCRETO (GRADERIAS O TRIBUNA).

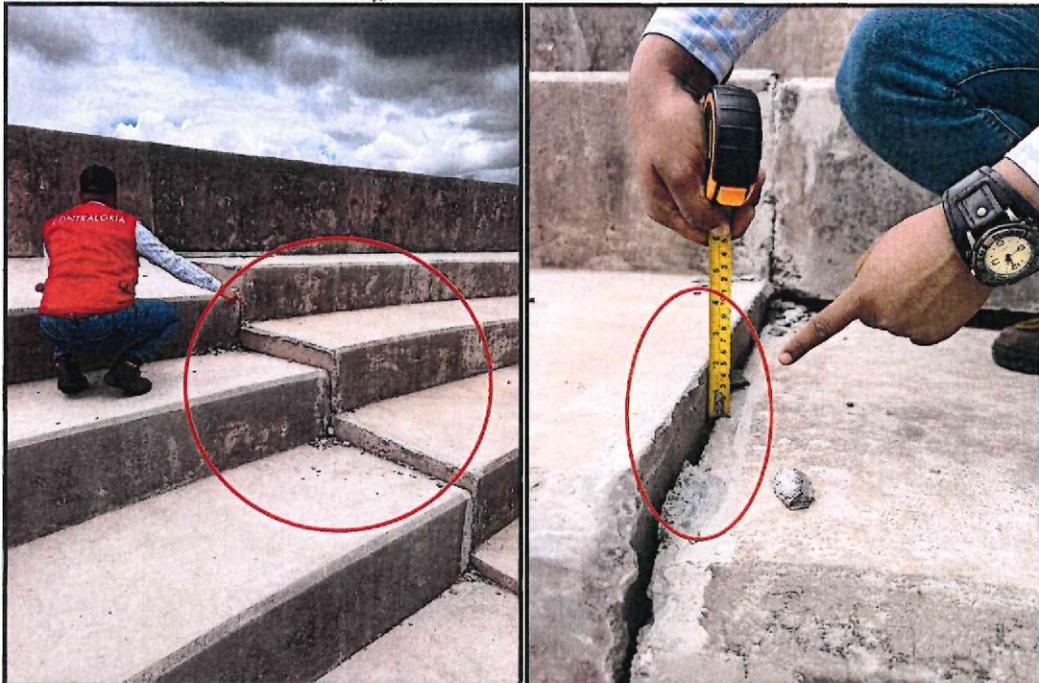
IMAGEN N° 27
DEFICIENCIAS ESTRUCTURALES EN LA INFRAESTRUCTURA DE CONCRETO (GRADERIAS O TRIBUNA), POR ASENTAMIENTO DE TERRENO.

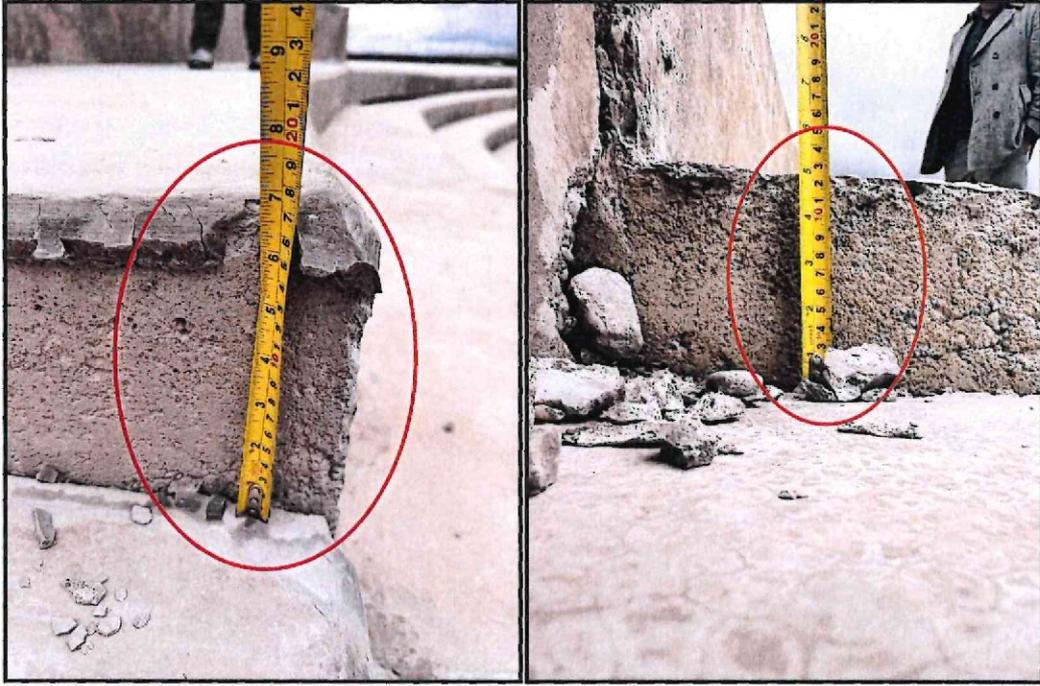
IMAGEN N° 28
DEFICIENCIAS ESTRUCTURALES EN LA INFRAESTRUCTURA DE CONCRETO (GRADERIAS O TRIBUNA), POR ASENTAMIENTO DE TERRENO.

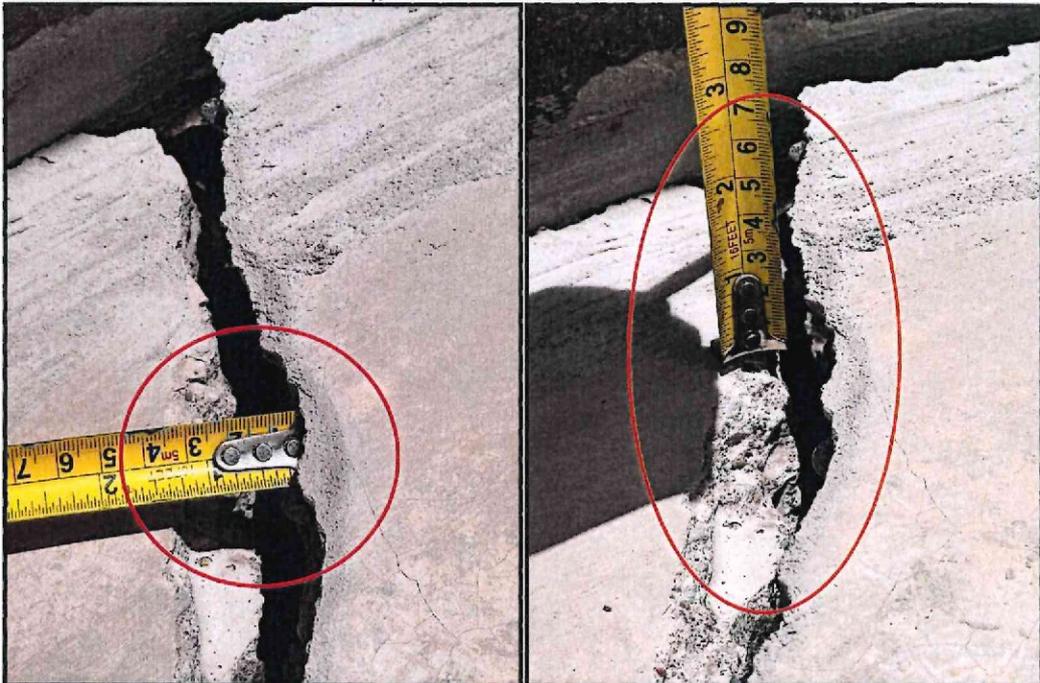
IMAGEN N° 29
DEFICIENCIAS ESTRUCTURALES EN LA INFRAESTRUCTURA DE CONCRETO (GRADERIAS O TRIBUNA), POR ASENTAMIENTO DE TERRENO.

Por lo tanto, se advierte que el Residente y Supervisor de Obra han ejecutado partidas de relleno masivo con material propio compactado y relleno con material de préstamo sin realizar la prueba de densidad de campo por lo que no existen certificados de calidad en los informes mensuales; además se ha identificado asentamiento en el terreno lo que ha generado desprendimiento de concreto entre diferentes estructuras, fisuras y fracturas en el concreto, situación que refleja la deficiente dirección técnica en la ejecución de la Obra.
