**INFORME DE VISITA DE CONTROL**  
**N° 022-2025-OCI/0394-SVC**

**EJECUCIÓN DE LA OBRA “MEJORAMIENTO Y  
AMPLIACIÓN DEL SERVICIO DE EDUCACIÓN INICIAL EN  
I.E. 128 DISTRITO DE LIRCAY DE LA PROVINCIA DE  
ANGARAES DEL DEPARTAMENTO DE HUANCAMELICA”**

**PERÍODO DE EVALUACIÓN:  
DEL 23 DE ABRIL DE 2025 AL 30 DE ABRIL DE 2025**

**LIRCAY, 30 DE ABRIL DE 2025**

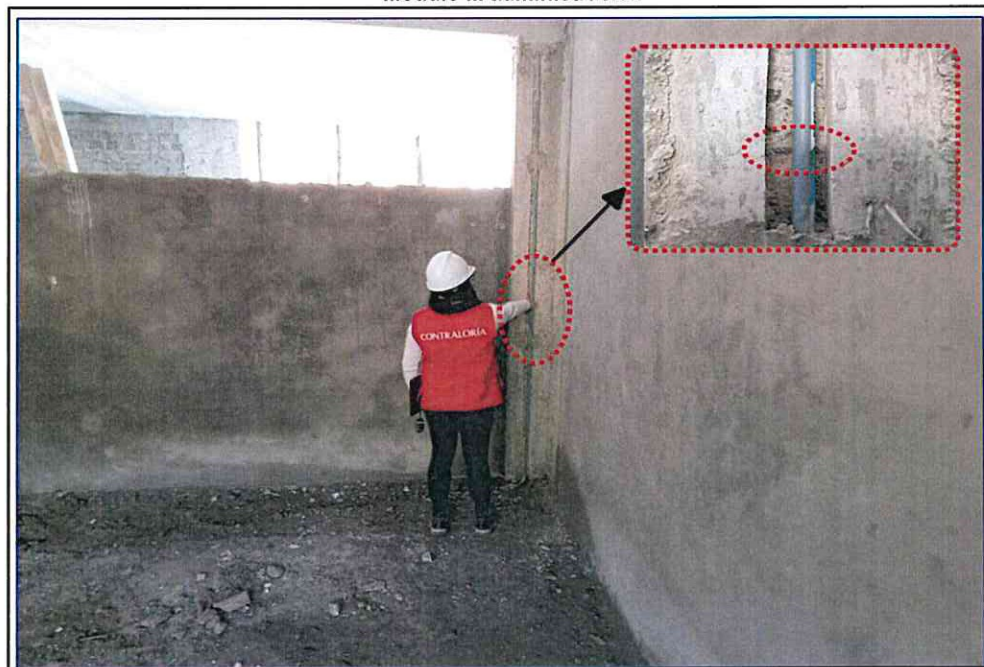
Panel fotográfico n.º 1  
Módulo III administración

Sin embargo, de la inspección física a la obra realizada el día 23 de abril de 2025, según consta en el Acta de Inspección Física n.º 001-2025-MPAL/OCI-IXRQ-VC1, se evidencia la instalación de tuberías eléctricas en la columna tipo C-2 del ambiente denominado “Dirección” del Módulo III administración, de lo cual, se advierte que el refuerzo de la columna no cuenta con un recubrimiento mínimo de 4 cm debido al corte realizado hasta el nivel del estribo, asimismo esta se encuentra empotrada en un elemento estructural de tipo columna de concreto, como se evidencia en el siguiente panel fotográfico:

Tubería no embebida en el concreto y refuerzo de columna que no cuenta con un recubrimiento mínimo de 4 cm, debido al corte realizado hasta el nivel del estribo.

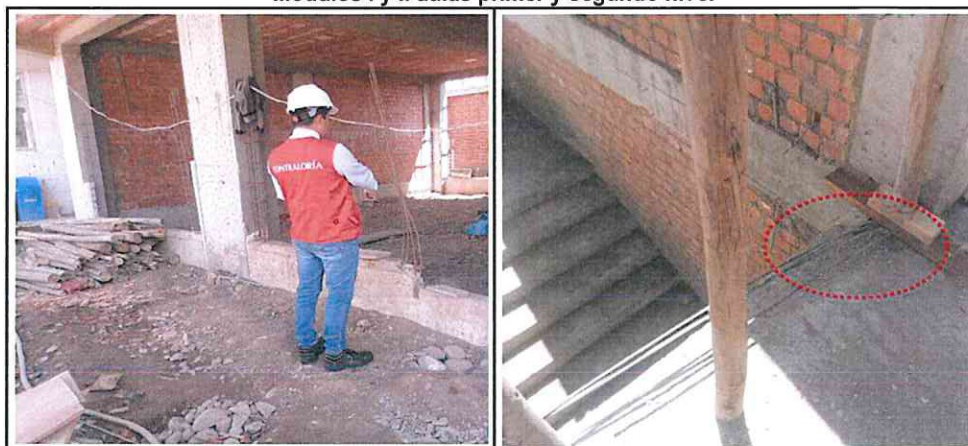
**Panel fotográfico n.º 2**  
**Módulos I y II aulas primer y segundo nivel**

Aceros de refuerzo para columnetas habilitadas, se encuentran dobladas y paralelas al piso en los módulos I y II aulas primer y segundo nivel.

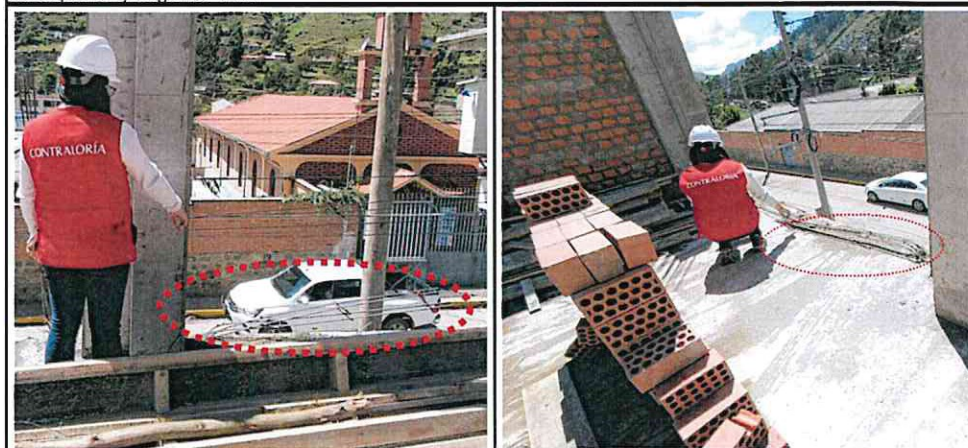
Aceros de refuerzo para columnetas habilitadas, se encuentran dobladas y paralelas al piso en el módulo III administración-psicomotricidad segundo nivel.

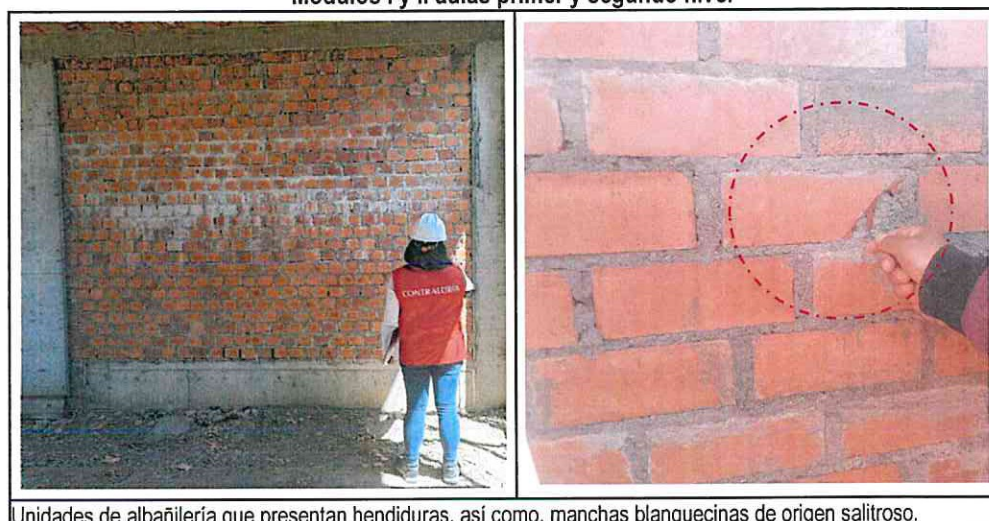
**Panel fotográfico n.º 3**  
**Módulos I y II aulas primer y segundo nivel**

Unidades de albañilería que presentan hendiduras, así como, manchas blanquecinas de origen salitroso.

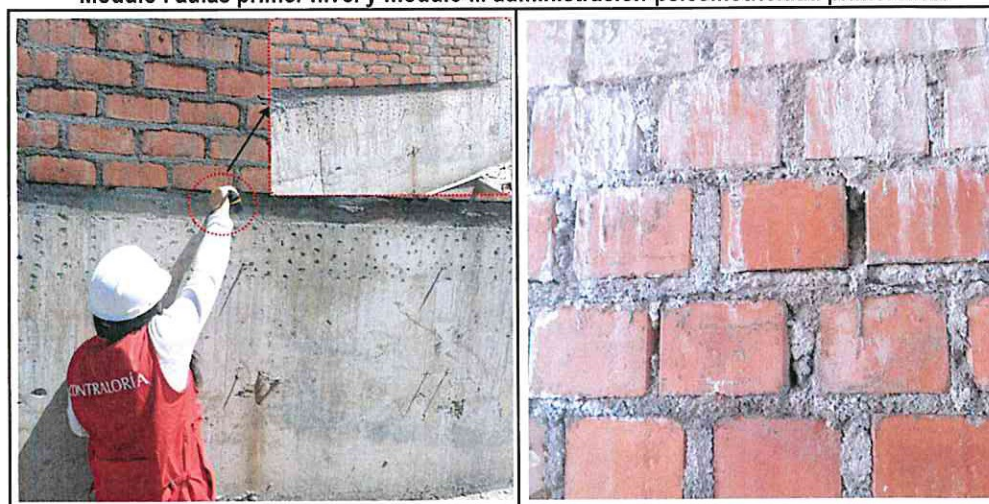
**Panel fotográfico n.º 4**  
**Módulo I aulas primer nivel y módulo III administración-psicomotricidad primer nivel**

Juntas verticales y horizontales no se encuentran completamente llenas de mortero y cuentan con un espesor variable de 1.5 a 2.6 cm, así como, muros que no se encuentran completamente alineados.

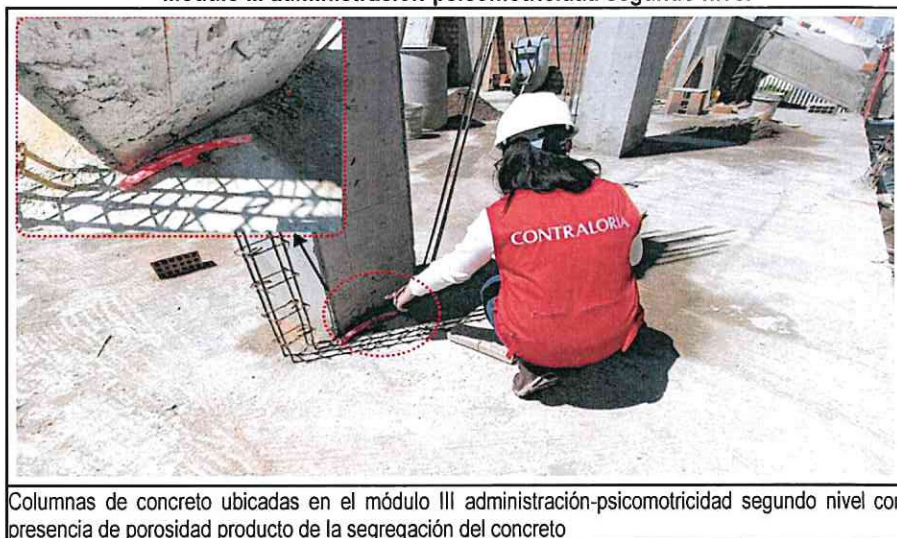
**Panel fotográfico n.º 5**

Columnas de concreto ubicadas en el módulo III administración-psicomotricidad segundo nivel con presencia de porosidad producto de la segregación del concreto

Todo concreto defectuoso o deteriorado se reparará o removerá y reemplazará por el contratista. Toda mano de obra, equipo y materiales requeridos para la reparación del concreto, serán suministrada a expensas del contratista.

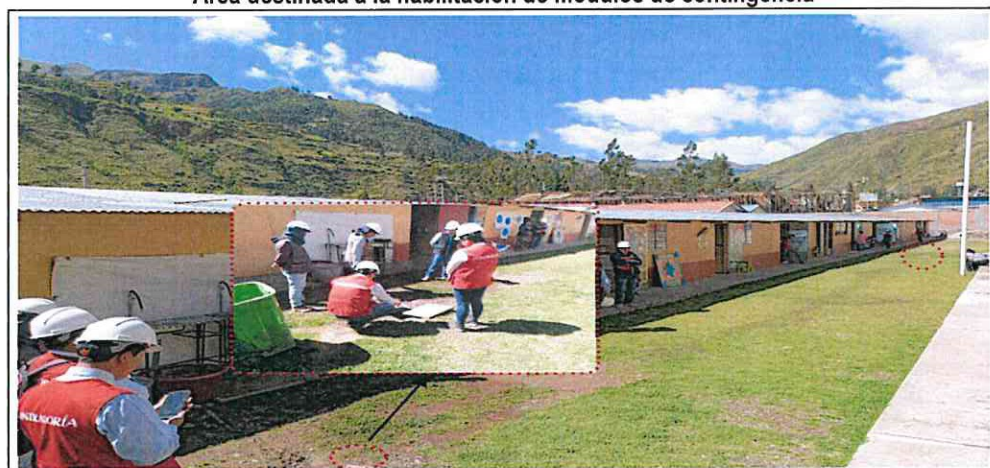
**Panel fotográfico n.º 6**  
**Área destinada a la habilitación de módulos de contingencia**

Se evidencia la instalación de dos (2) unidades de cajas de registro de desagüe con dimensiones de 12 x 24 in.  
Fuente: Acta de Inspección Física n.º 001-2025-MPAL/OCI-IXRQ-VC1 de 23 de abril de 2025.  
Elaborado por: Comisión de Visita de Control

De acuerdo con lo expuesto, se evidencia la ejecución parcial de la partida de obra 01.01.03.05.06.02 Caja de registro desagüe 12"x24" c/tapa concreto del componente 01.01. Obras provisionales y obras de contingencia, situación que generó el reconocimiento de pagos que no corresponden al contratista por S/162,70.
