N° 044-2025-OCI/0394-SVC

VISITA DE CONTROL MUNICIPALIDAD DISTRITAL DE HUANCA-HUANCA

EJECUCIÓN DE LA OBRA "AMPLIACIÓN DEL SERVICIO DE MOVILIDAD URBANA EN PISTAS Y VEREDAS DEL DISTRITO DE HUANCA-HUANCA DE LA PROVINCIA DE ANGARAES DEL DEPARTAMENTO DE HUANCAVELICA"

INFORME DE VISITA DE CONTROL N° 044-2025-OCI/0394-SVC

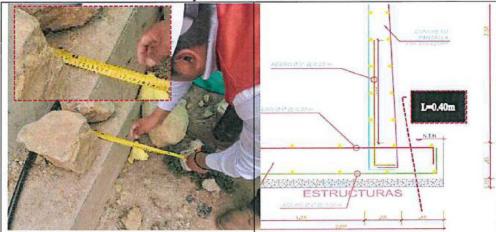
Fotografías n.ºs 51,52,53,54,55 y 56 Deficiente ejecución de muros de contención

Al respecto, de la construcción del muro de contención, se advierte que presenta deficiencias técnicas constructivas en su ejecución, ya que presenta cangrejeras, roturas de borde y dimensiones no adecuadas, la misma que debe ser a diversas causas durante su construcción. Tal como se muestra en las fotografías siguientes:

Descripción: Como se puede apreciar en la imagen, se ha evidenciado que el ancho ubicado en la punta del muro tiene 0.37m, lo cual no coincide con la especificación de 0.40m establecida en las especificaciones técnicas del expediente técnico, plano (PSM-01).

Descripción: Se visualiza según plano del expediente técnico aprobado, detalle de muro de contención cuya dimensión de la punta es de 0.40m, lo cual no refleja en campo durante la visita realizada.
