**INFORME DE HITO DE CONTROL  
N° 044-2025-OCI/0396-SCC**

**“EJECUCIÓN DE LA OBRA: MEJORAMIENTO DEL  
SERVICIO DE TRANSITABILIDAD VEHICULAR Y PEATONAL  
DE LA PROLOG. GARCILAZO DE LA VEGA DEL BARRIO DE  
YANANACO, AV. SACSAMARCA, PROLOG, SACSAMARCA  
Y JR. MACHU PICCHU DEL SECTOR DE SAN GERÓNIMO  
DEL DISTRITO DE HUANCABELICA, PROVINCIA DE  
HUANCABELICA – HUANCABELICA”**

**HITO DE CONTROL N° 5 – CULMINACIÓN DE LA OBRA**

**HUANCABELICA, 24 DE ABRIL DE 2025**

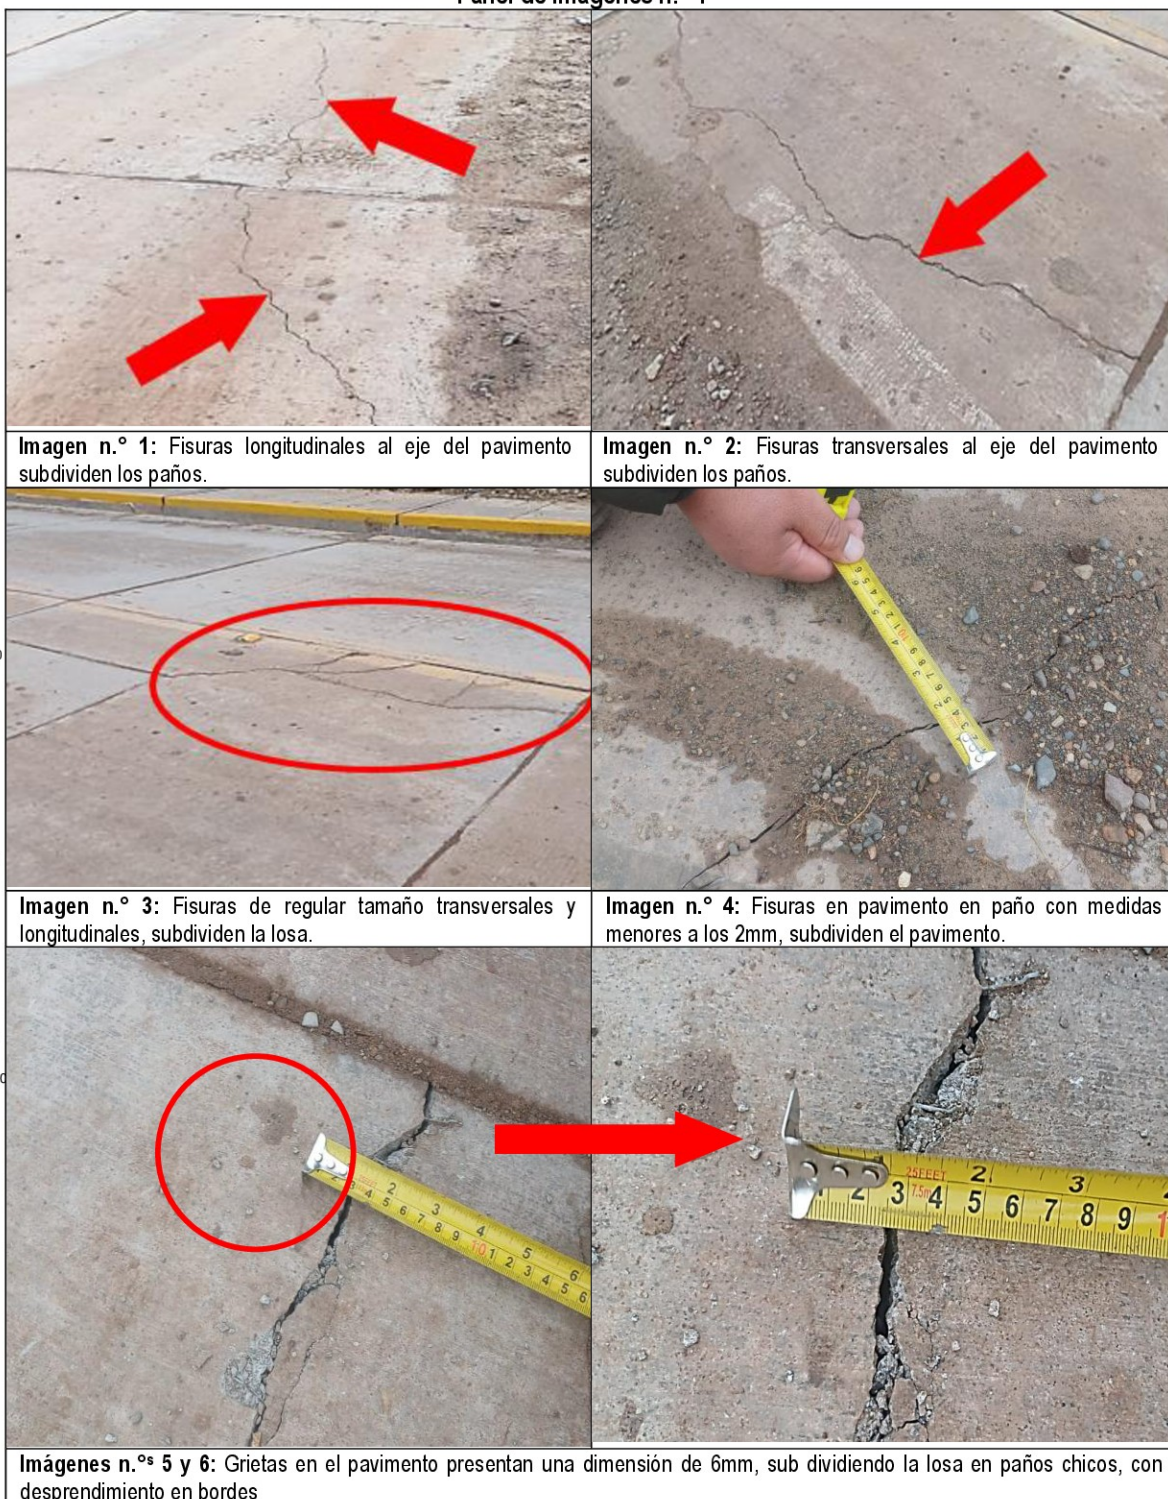
Panel de imágenes n.º 1

De la inspección física realizada a la Obra<sup>4</sup> el 9 de abril de 2025, se identificó que entre las progresivas 0+738 al 0+765, el pavimento en plataforma (9 paños) presentan fisuras y grietas de 4 a 6mm, tanto en sentido transversa como longitudinal subdividiendo los paños, como se muestran a continuación:

De acuerdo a las condiciones de las fisuras y grietas, estas podrán ser selladas o demolidas, de acuerdo a lo establecido en el numeral 438.24 de la sección 438 pavimento de concreto hidráulico del Manual de Carreteras Especificaciones Técnicas Generales para Construcción – EG 2013, que señala:

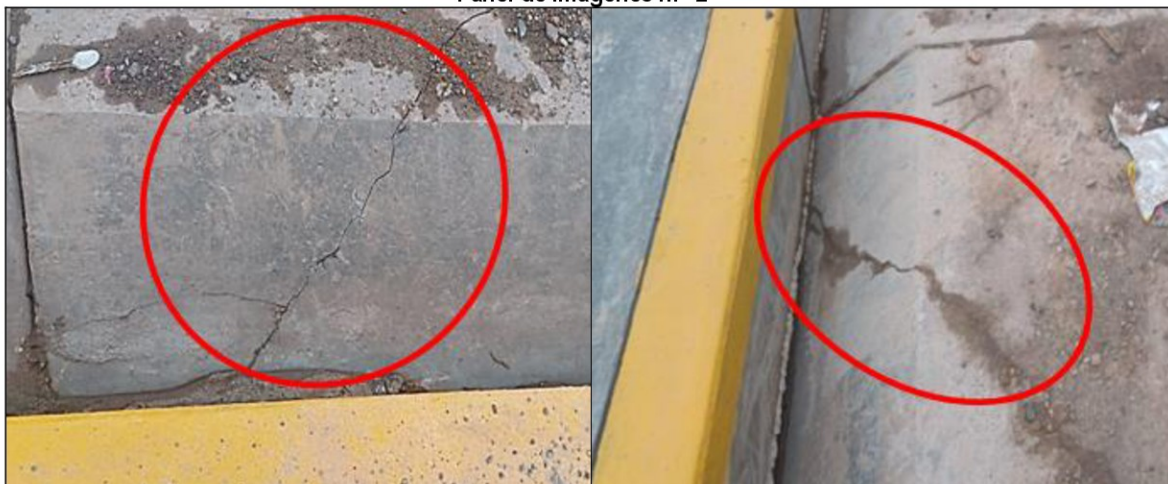
**Panel de imágenes n.º 2**

Asimismo, se advierte que algunas fisuras del pavimento, presentan continuidad hasta las cunetas, como se muestra en las siguientes imágenes.

**Imágenes n.ºs 7 y 8:** Se observan la presencia de fisuras transversales en las cunetas, las mismas que continúan hacia el pavimento afectando a más de 2 paños continuos.

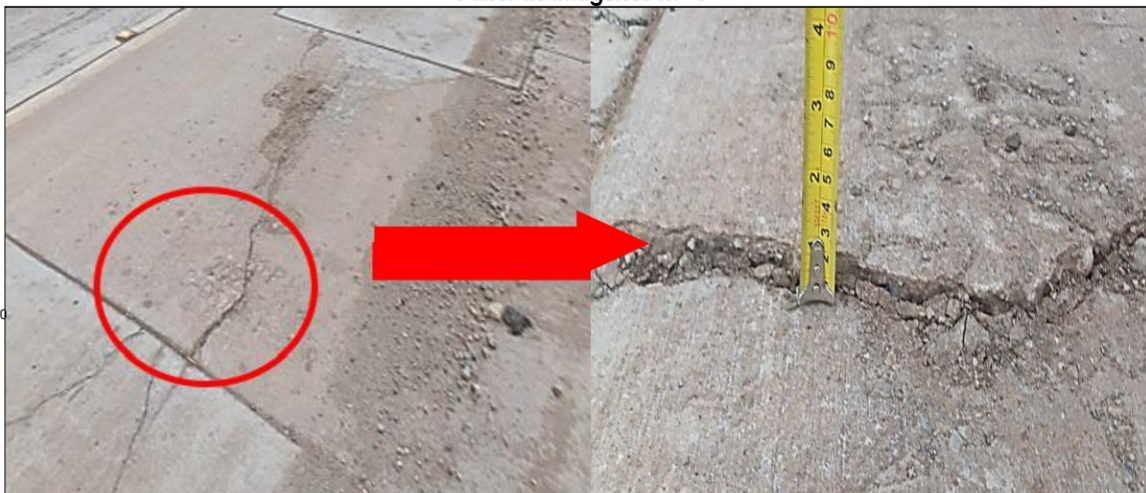
**Panel de imágenes n.º 3**

Como también, se advierte que las grietas de los paños, vienen presentando asentamiento de hasta 2cm, como se muestra en las siguientes imágenes.

**Imágenes n.ºs 9 y 10:** Asentamiento de 2cm de paño agrietado, con desprendimiento profundo de bordes.

De lo expuesto, el pavimento rígido no estaría trabajando adecuadamente, toda vez que, las cargas del tránsito vehicular vendrían afectando considerablemente la estructura, produciendo esfuerzos de pandeo generando agrietamientos, asimismo, la presencia de humedad en la sub base producto de las lluvias y otros factores generaría que el pavimento presente asentamientos, afectando la funcionalidad y vida útil de la Obra, las cuales deberán ser evaluadas por los responsables técnicos de la Obra.

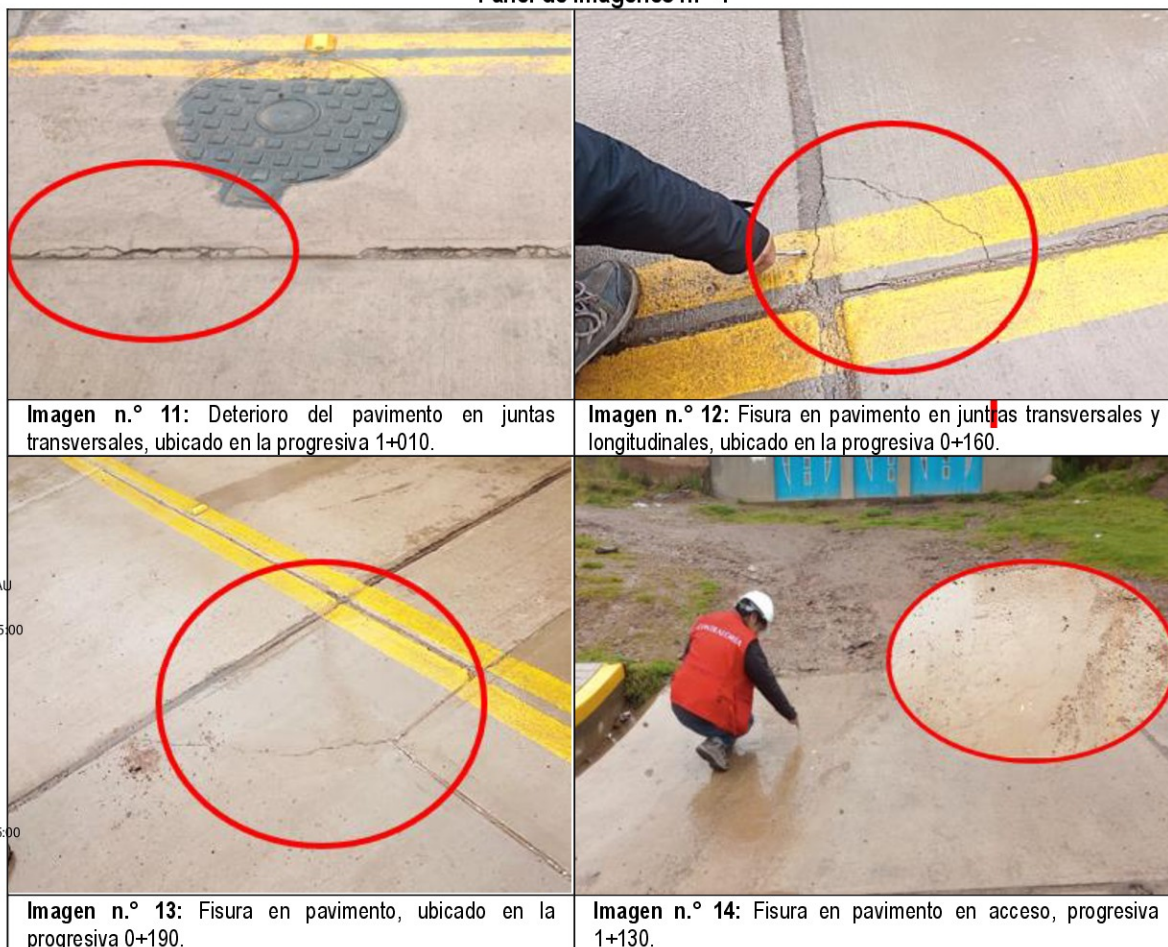
Panel de imágenes n.º 4

Por otra parte, durante la inspección física<sup>5</sup> realizada el 20 de marzo de 2025, se advierte que, en diferentes tramos de la vía, se identificó fisuras, como se muestra a continuación:

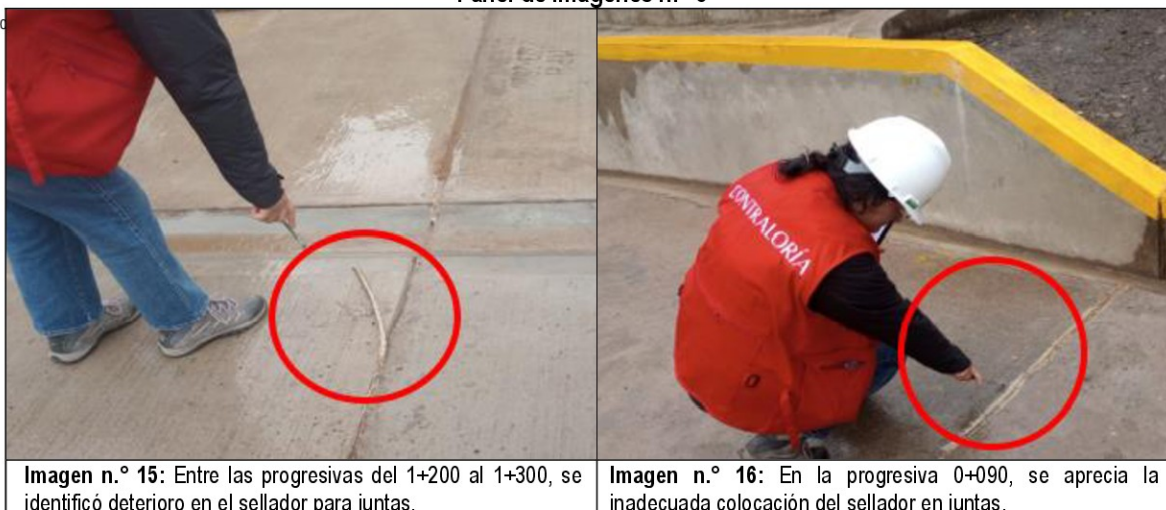
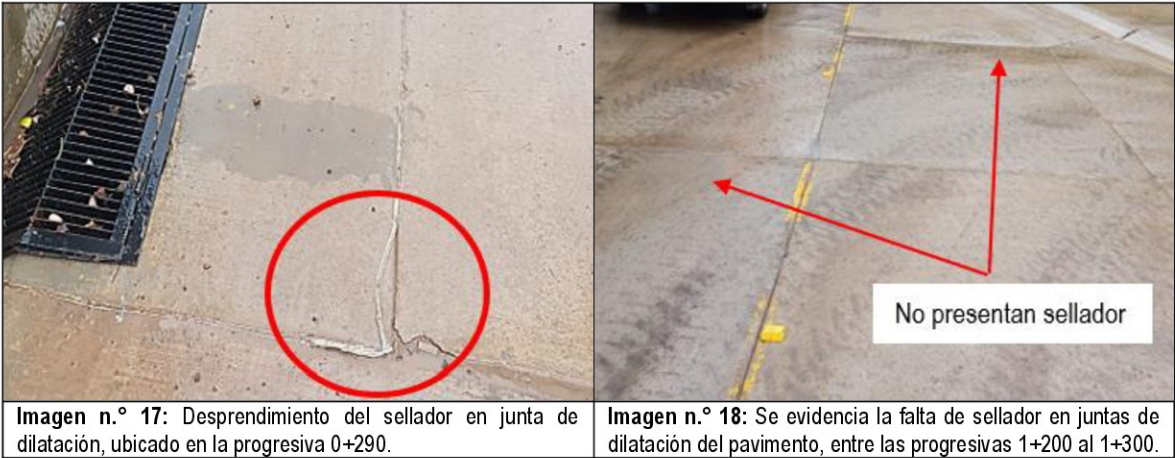
Panel de imágenes n.º 5

Sin embargo, durante la inspección física a la Obra, se advierte que, en las progresivas 0+290, 0+090 y 1+200, se realizó el sellado de las juntas sobre superficies sin limpieza previa y sin el cuidado adecuado incumpliendo las especificaciones técnicas, toda vez que, el sellado viene desprendiéndose de las juntas, asimismo, en diferentes tramos de la vía, se pudo verificar la falta de colocación del sellador, como se muestra en las imágenes siguientes:

**Imagen n.º 17:** Desprendimiento del sellador en junta de dilatación, ubicado en la progresiva 0+290.

**Imagen n.º 18:** Se evidencia la falta de sellador en juntas de dilatación del pavimento, entre las progresivas 1+200 al 1+300.

Cabe precisar que, el sellado de las juntas se realiza con la finalidad de prevenir la entrada del agua, protegiendo contra posibles daños por desgaste, sin embargo, la falta y prematuro deterioro del sellador disminuye la vida útil del pavimento.

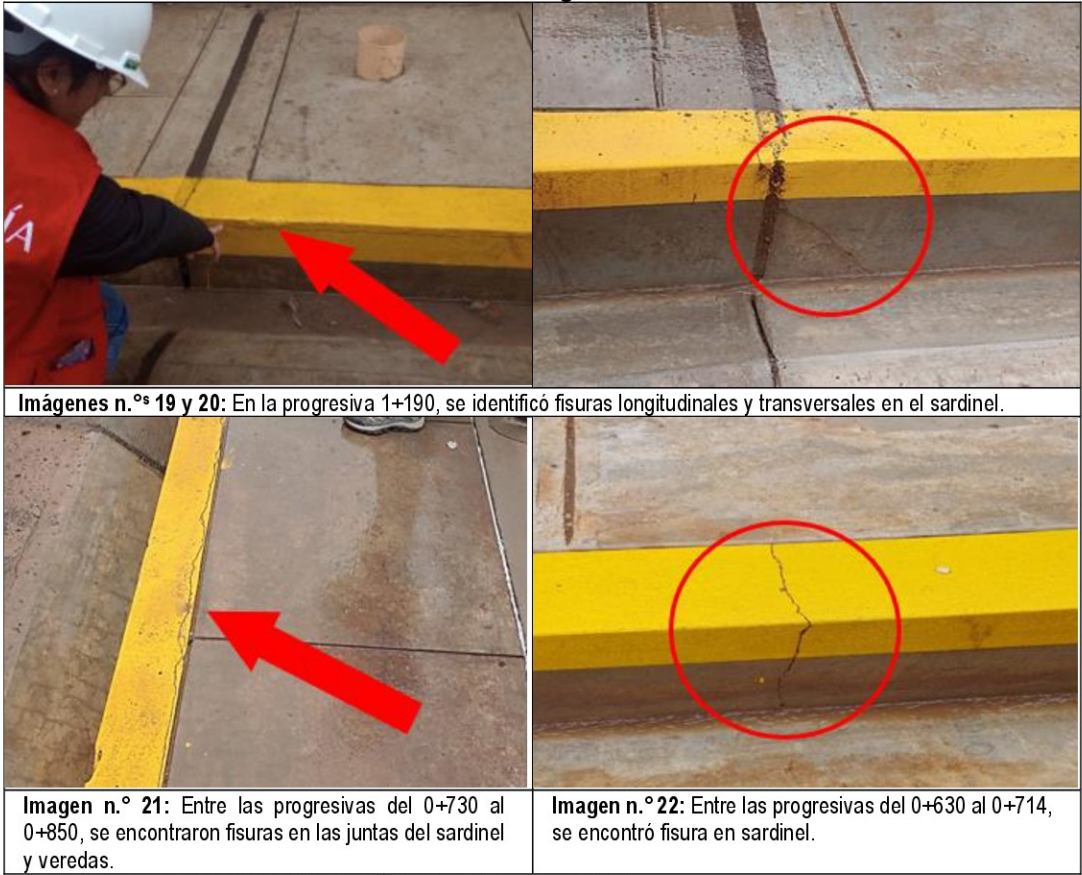
**Panel de imágenes n.º 6**

Durante la inspección física a la Obra, se evidenció que desde la progresiva 0+630 hasta 1+300, los sardineles presentan fisuras transversales y longitudinales, como se muestra en las imágenes siguientes:

**Imágenes n.ºs 19 y 20:** En la progresiva 1+190, se identificó fisuras longitudinales y transversales en el sardinel.

**Imagen n.º 21:** Entre las progresivas del 0+730 al 0+850, se encontraron fisuras en las juntas del sardinel y veredas.

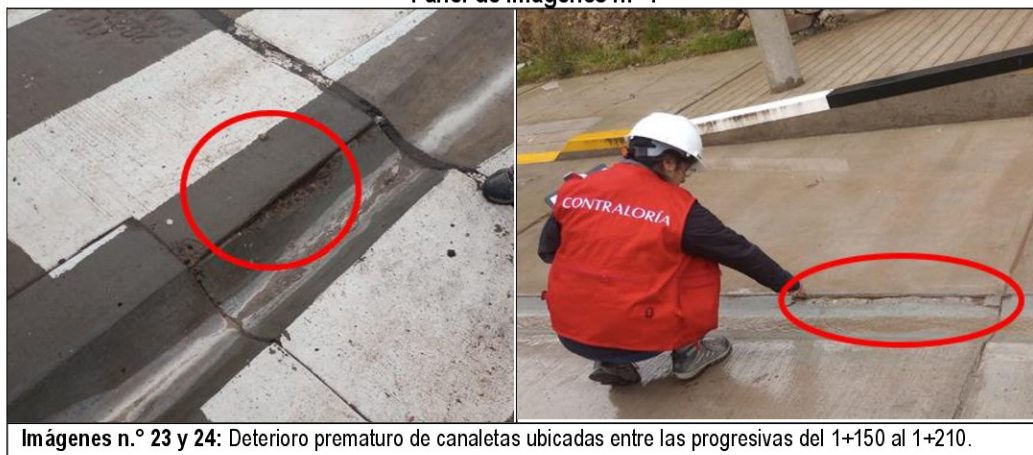
Panel de imágenes n.º 7

Por otra parte, se identificó deterioro de las canaletas de evacuación pluvial ubicadas entre las progresivas del 1+150 al 1+210; como se aprecia en las imágenes siguientes:

Imágenes n.º 23 y 24: Deterioro prematuro de canaletas ubicadas entre las progresivas del 1+150 al 1+210.

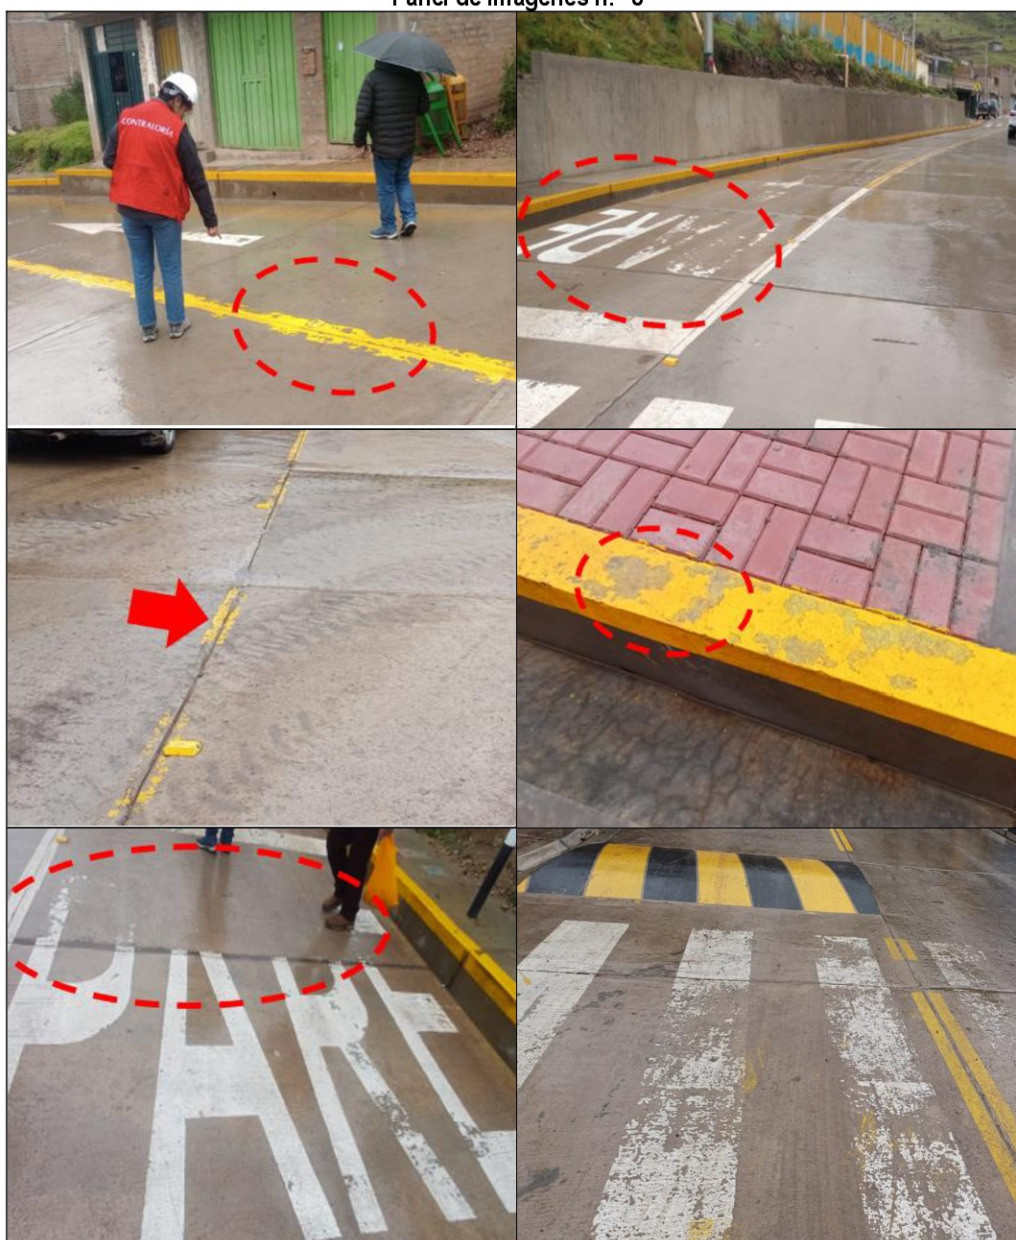
Panel de imágenes n.º 8

**Imágenes del 25 al 30: Pintura en pavimento y sardineles con desgaste prematuro.**

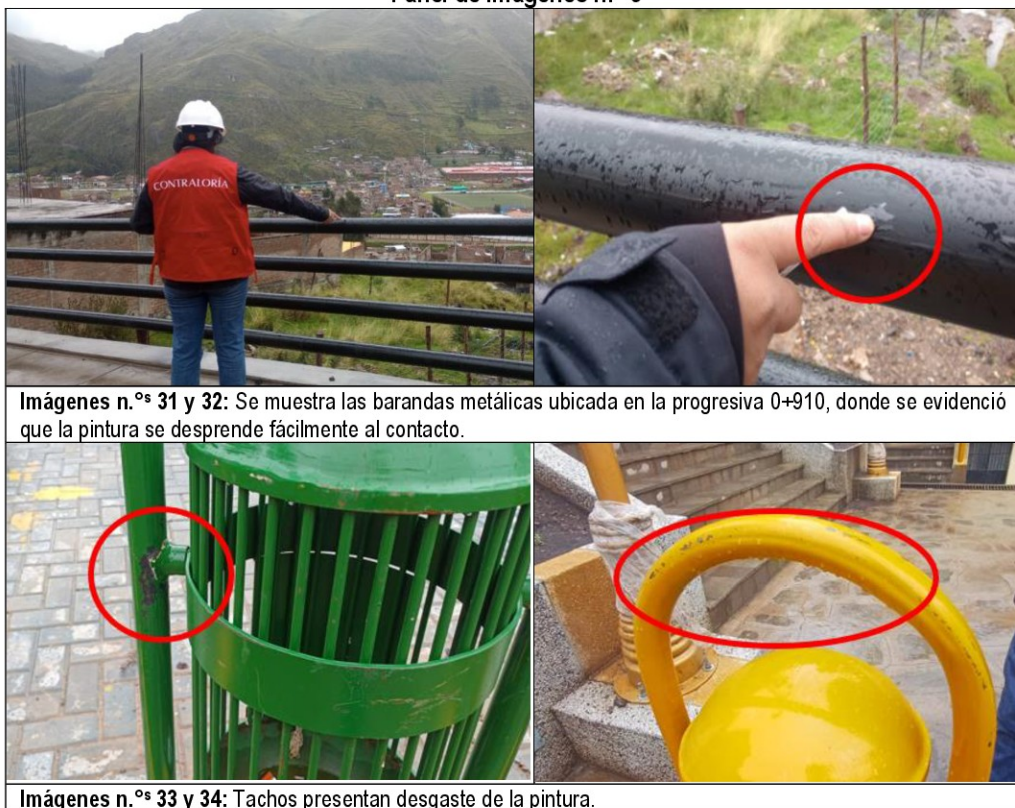
**Panel de imágenes n.º 9**

Sin embargo, durante la inspección se identificó que las barandas metálicas y tachos para residuos, no presentan un adecuado tratamiento de pintura, toda vez que, al simple contacto la pintura viene desprendiéndose, como se muestra en las imágenes siguientes:

**Imágenes n.ºs 33 y 34: Tachos presentan desgaste de la pintura.**

Cabe precisar que, de acuerdo a las especificaciones técnicas, la aplicación de la pintura en barandas, debe contener pintura epoxídica esmalte, las cuales, deberán contener la mano suficiente de pintura antes de su instalación, con el fin de evitar el desgaste y la corrosión de la estructura metálica, prolongando la vida útil de este.

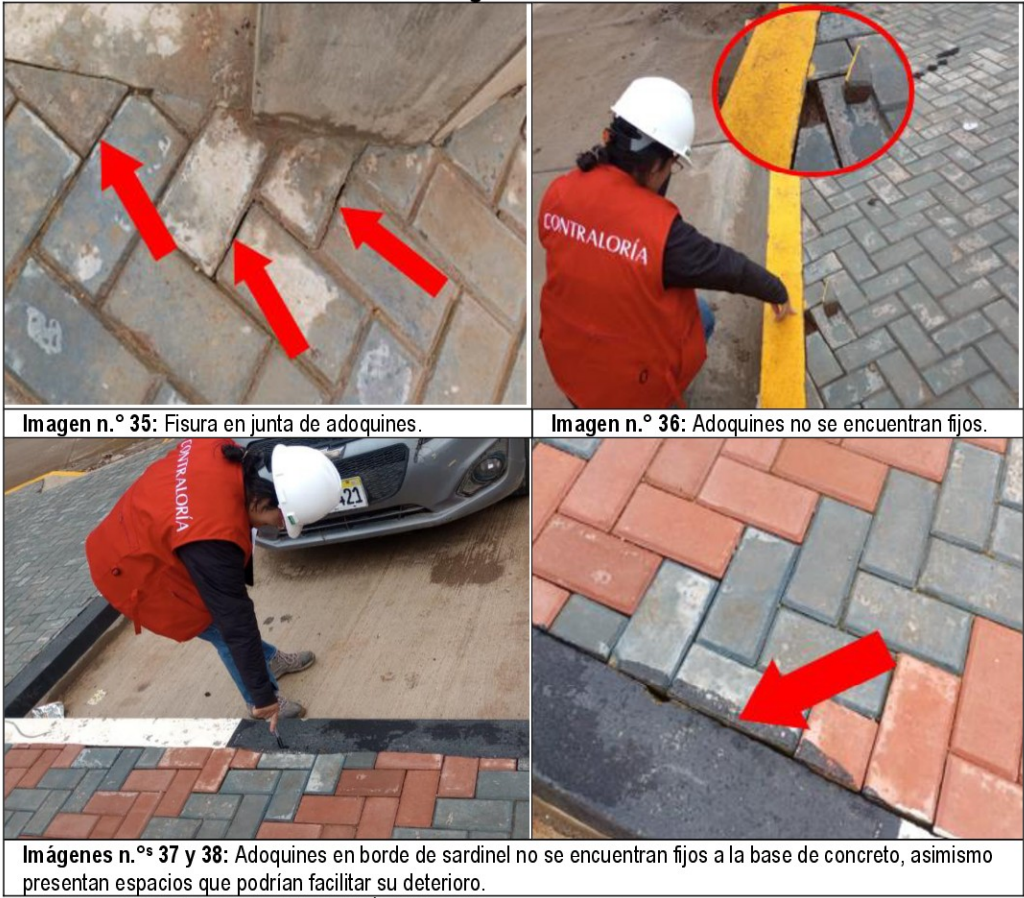
Panel de imágenes n.º 10

Por otra parte, se advierte que los adoquines dispuestos en el borde del sardinel se encuentran sueltos, a pesar de que fueron fijados con un mortero de concreto en la base, asimismo, se tiene espacios pronunciados entre el sardinel y los adoquines, situación que podría afectar la permanencia de los adoquines en toda la vereda, puesto que el ingreso de agua y otros elementos podría afectar la vida útil de este material, como se muestra en las imágenes siguientes:

Imagen n.º 35: Fisura en junta de adoquines.

Imagen n.º 36: Adoquines no se encuentran fijos.

Imágenes n.ºs 37 y 38: Adoquines en borde de sardinel no se encuentran fijos a la base de concreto, asimismo presentan espacios que podrían facilitar su deterioro.

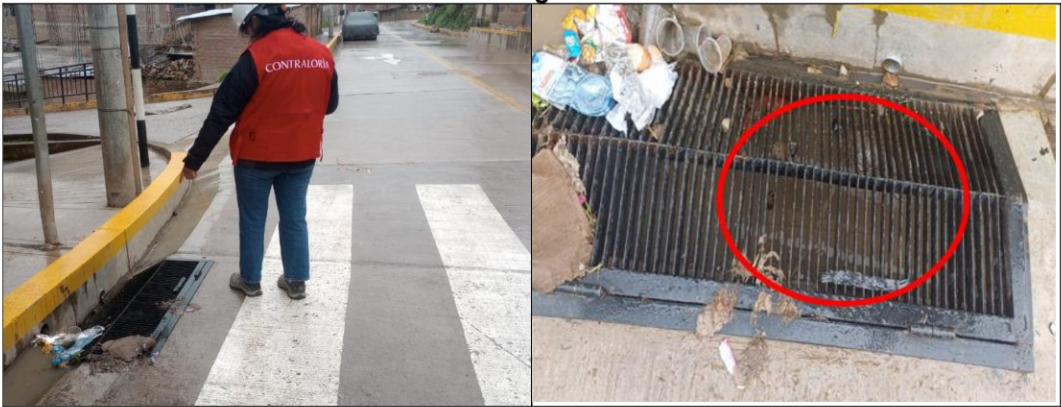
Panel de imágenes n.º 11

Por otra parte, respecto al sistema de drenaje se advierte que, la caja con rejilla metálica ubicada en la progresiva 0+285 se encuentra colmatada y obstruida, impidiendo el flujo rápido del agua, asimismo, se observa en su interior el encofrado, como se muestra en las imágenes siguientes:

Imágenes n.ºs 39 y 40: Caja ubicado en la progresiva 0+285 se encuentra colmatado y obstruido, asimismo, en su interior presenta material de encofrado.

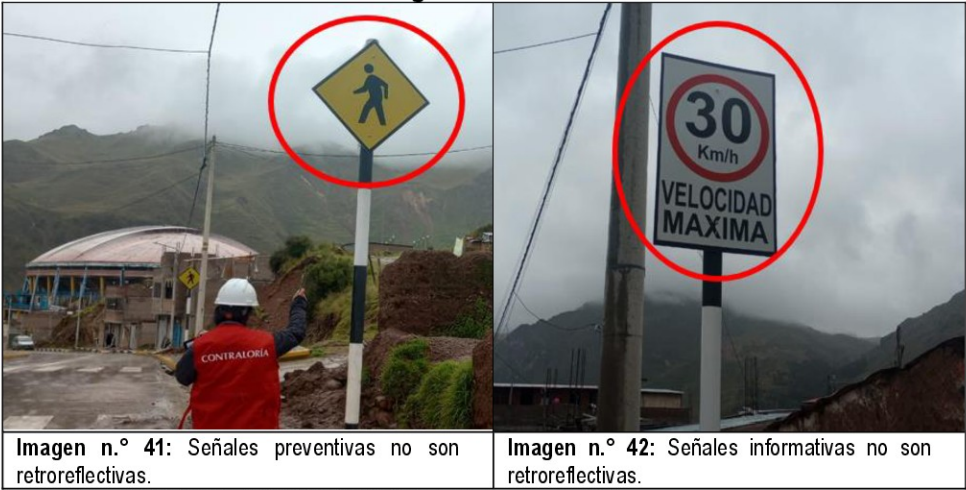
Panel de imágenes n.º 12

Sin embargo, durante la inspección física a la Obra, se advierte que, las señalizaciones no cumplen las especificaciones técnicas dispuestas en el expediente técnico, toda vez que, las láminas no presentan características retroreflectivas, como se muestra a continuación:

Es de precisar que, las señales verticales de acuerdo al capítulo III, del Manual de seguridad vial del Ministerio de Transportes y Comunicaciones, son fundamentales para la seguridad vial, para lo cual, deberán tener buena visibilidad, principalmente en condiciones ambientales adversas y estar previstos de material retroreflectante, a fin de reforzar su visibilidad.

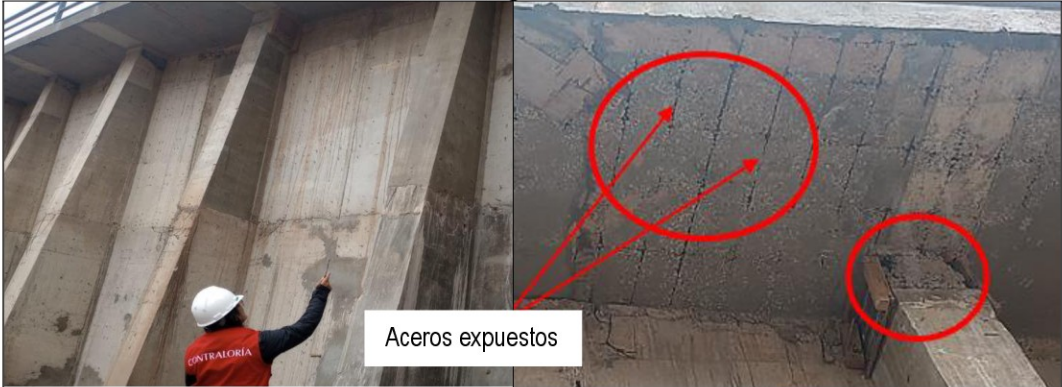
Panel de imágenes n.º 13

De la inspección física a la Obra, realizada el 20 de marzo de 2025, se advierte que los muros contrafuerte ubicados desde la progresiva 0+804 al 0+860, presentan cangrejas y segregación de concreto, asimismo, el acero que conforma la vereda se encuentra expuesto, como se muestra en las imágenes siguientes:

**Imágenes n.ºs 43 y 44:** Acero expuesto en veredas, asimismo se evidencia la segregación de la corona de contrafuerte y veredas.

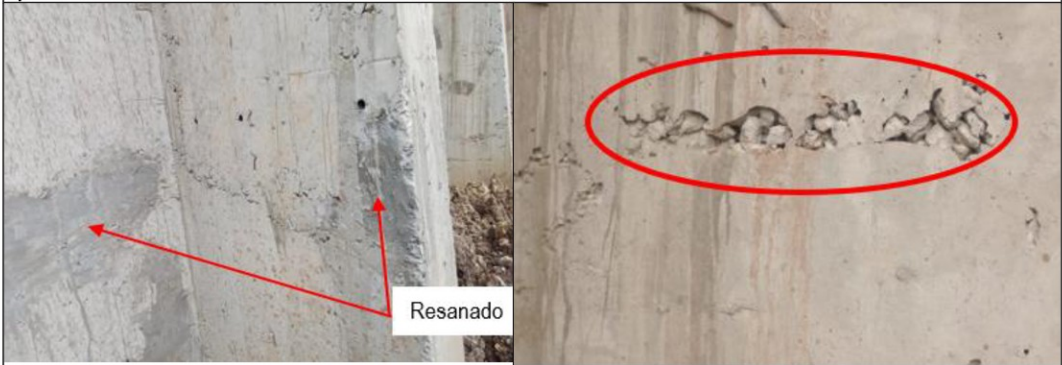
**Imagen n.º 45:** Se evidencia parte del muro y contrafuerte con resane.

**Imagen n.º 46:** Contrafuerte presenta cangrejas.

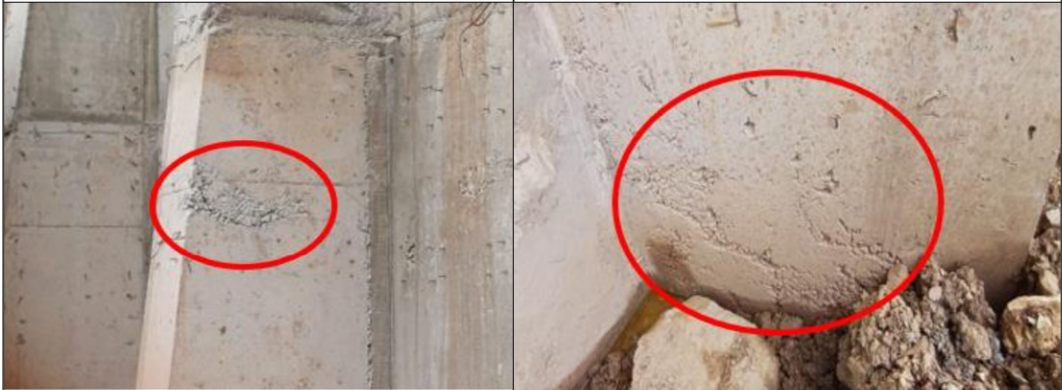
**Imágenes n.ºs 47 y 48:** Presencia de cangrejas tanto en base y cuerpo de contrafuerte.

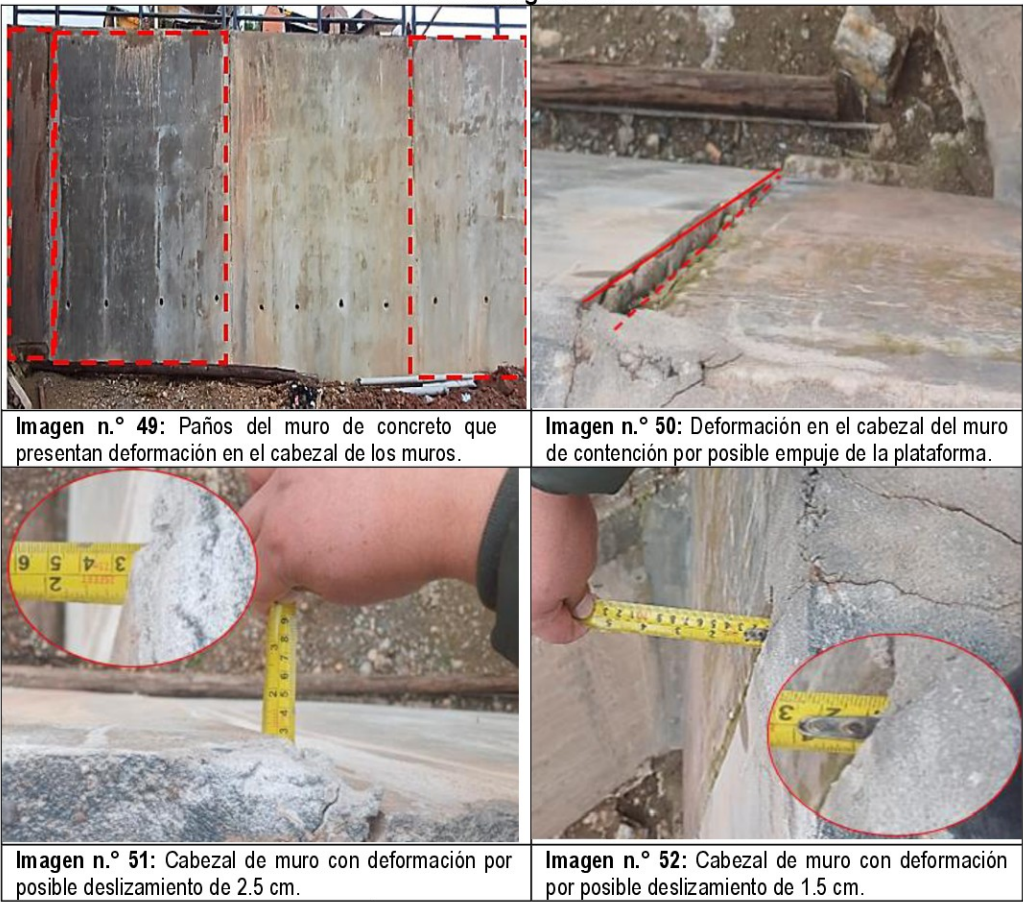
**Imagen n.º 49:** Paños del muro de concreto que presentan deformación en el cabezal de los muros.

**Imagen n.º 50:** Deformación en el cabezal del muro de contención por posible empuje de la plataforma.

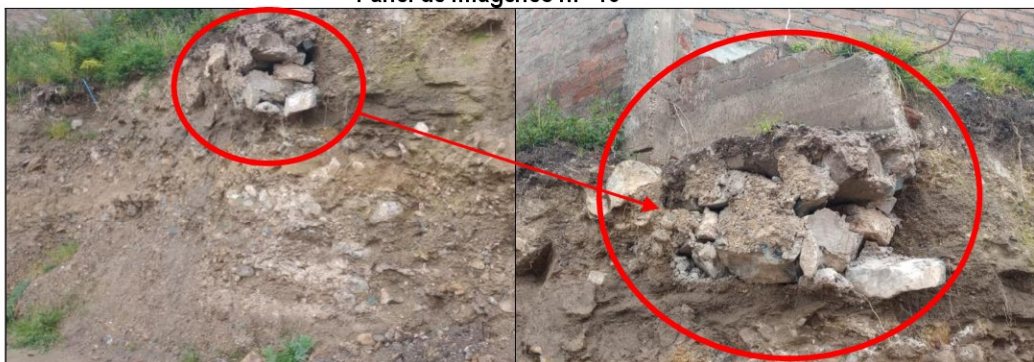
Panel de imágenes n.º 15

Durante el recorrido, se identificó en la progresiva 0+504, la cimentación expuesta del muro de la Institución Educativa n.º 36475, debido al corte de talud realizado durante la ejecución de la Obra, el cual, representa un riesgo para los transeúntes ante posible caída, como se muestra en las imágenes siguientes:

**Imágenes n.º 53 y 54:** Cimentación de muro se encuentra expuesta, generando el riesgo de desplomarse y afectar la integridad física de transeúntes.

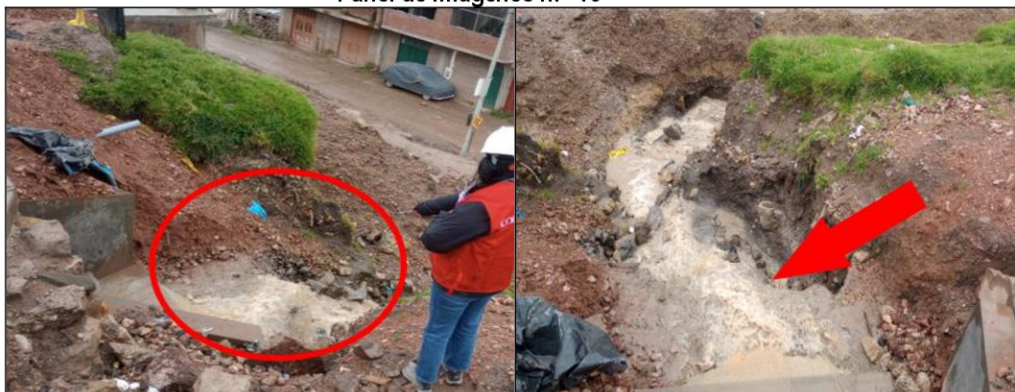
Panel de imágenes n.º 16

**Imágenes n.ºs 55 y 56:** Alcantarilla ubicada en la progresiva 0+860, no presenta un dissipador conforme a la topografía del terreno que mitigue adecuadamente la energía y en efecto la socavación.

Por lo tanto, se configura que la alcantarilla ubicada en la progresiva 0+860, al no presentar un dissipador adecuado podría sufrir deterioro por socavación, conllevando a un riesgo ante una posible afectación de las zonas aledañas a la infraestructura.

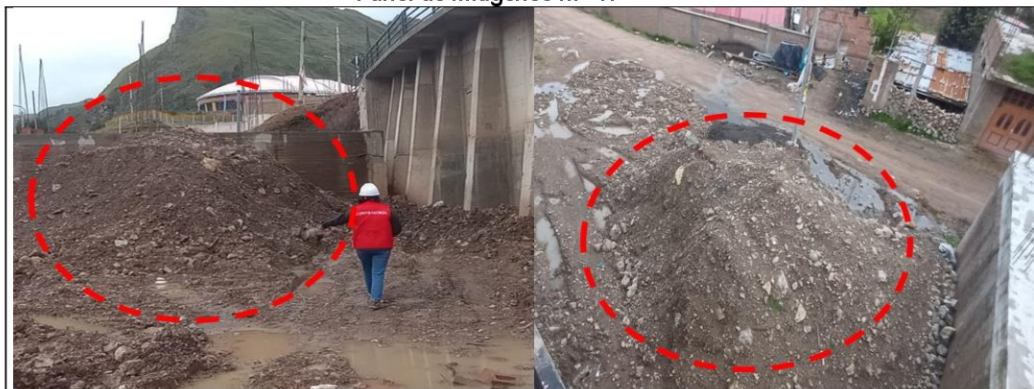
### Panel de imágenes n.º 17

Sin embargo, de la inspección física a la Obra, se advierte que en referencia a la progresiva 0+860, aún se encuentra material excedente de la Obra donde se ejecutó el muro de contención que corresponde al adicional de Obra n.º 2, el cual, se encuentra dispuesto en propiedad de terceros, como se aprecia en las imágenes siguientes:

**Imágenes n.ºs 58 y 59:** Material excedente de Obra se encuentra dispuesto en propiedad de terceros.

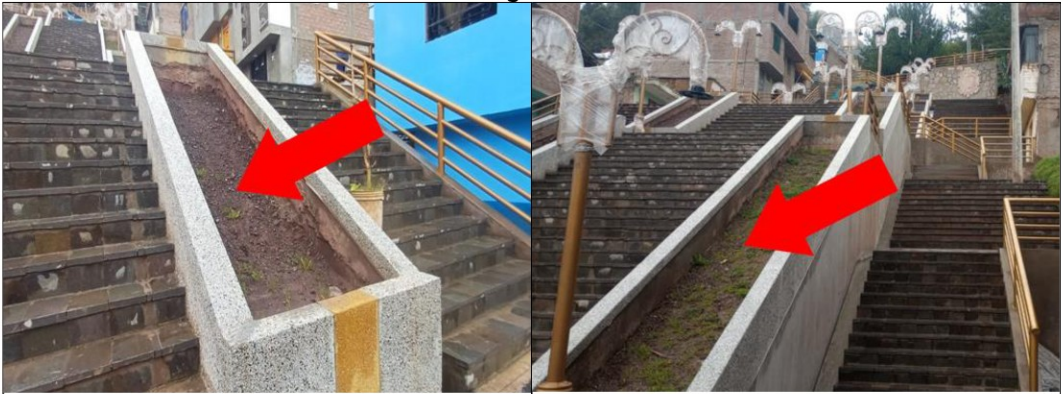
Panel de imágenes n.º 18

Sin embargo, de la inspección física a la Obra, se advierte que el área verde en gradería no presenta relleno de material orgánico o tierra negra, ni se realizó la colocación de plantaciones, sin embargo, estas partidas fueron valorizadas en su totalidad, como se aprecia en las imágenes siguientes:

Imágenes n.ºs 61 y 62: Sardineles en gradería no presentan relleno de tierra negra, ni colocación de plantaciones.
