**INFORME DE CONTROL CONCURRENTE  
N° 061-2025-OCI/0396-SCC**

**EJECUCIÓN DE OBRA:  
“CREACIÓN DEL PUENTE PEATONAL Y VEHICULAR  
ENTRE JR. SINCHI ROCA Y MALECÓN SANTA ROSA DEL  
DISTRITO DE HUANCAVELICA – PROVINCIAL DE  
HUANCAVELICA – DEPARTAMENTO DE HUANCAVELICA”**

**PERÍODO DE EVALUACIÓN:  
DEL 15 AL 19 DE SETIEMBRE DE 2025**

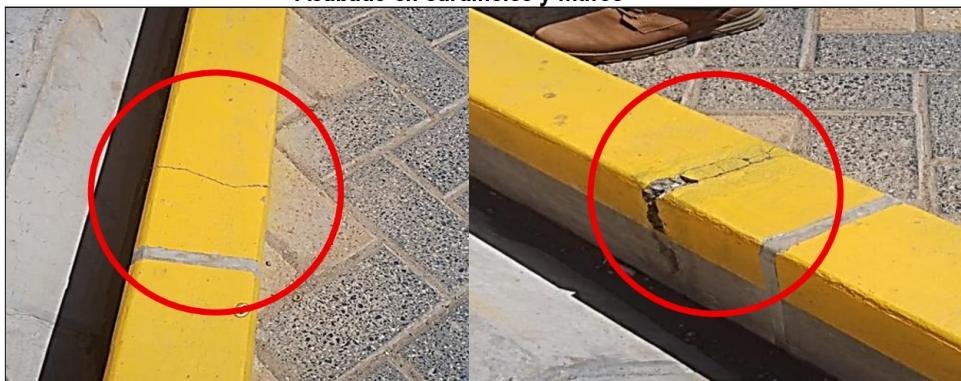
Al respecto, se advierte que, los acabados en sardineles de las vías de acceso tanto del Malecón Santa Rosa (margen derecho) y Virgen de la Candelaria (margen izquierdo) presentan fisuras, así como, el acabado en los muros para la rampa de acceso, tal como se muestra a continuación:

**Imágenes n.º 1 y 2:** Sardineles de la vía de acceso al puente del Malecón Virgen de la Candelaria (margen izquierdo), presentan fisuras en su acabado.

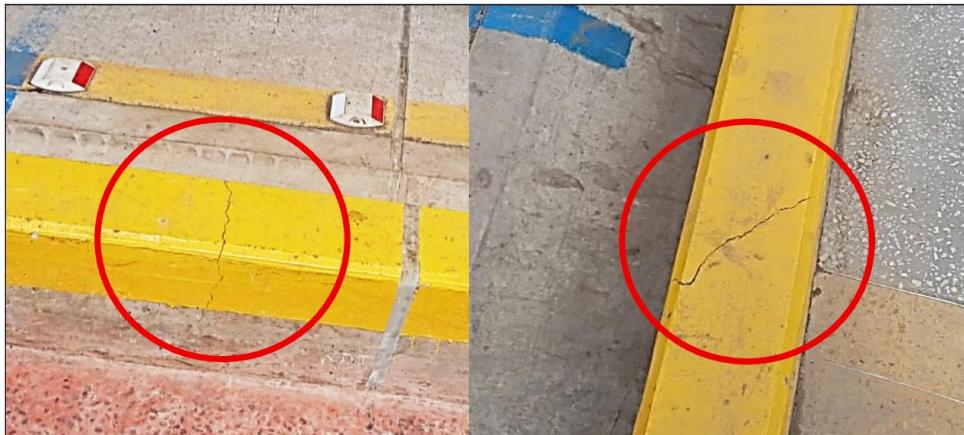
**Imágenes n.º 3 y 4:** Sardineles de la vía de acceso al puente (margen derecho), presentan fisuras en su acabado.

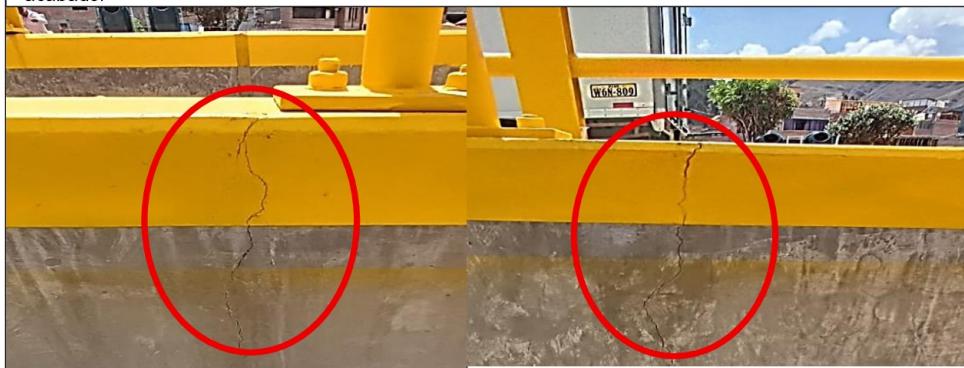
**Imágenes n.º 5 y 6:** Acabado en muros para la rampa de acceso ubicados en el Malecón Santa Rosa (margen derecho), presentan fisuras.

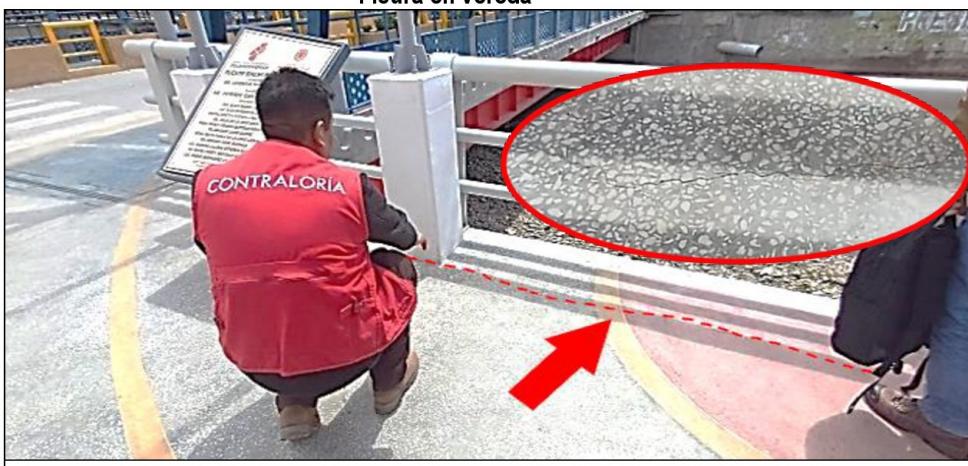
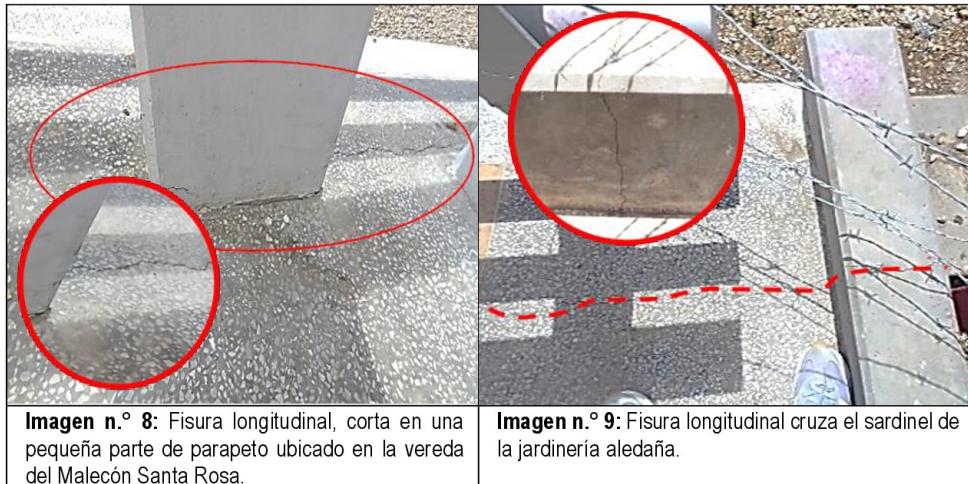
Asimismo, se advierte que, en el Malecón Santa Rosa (aguas abajo), la vereda presenta una fisura en toda su longitud, direccionada en la posición del muro de contención (cabezal), el cual estaría afectando la vereda, situación que contribuiría en el deterioro prematuro de esta, como se visualiza a continuación:

**Imagen n.º 7:** Fisura longitudinal ubicada en la vereda aguas abajo del Malecón Santa Rosa.

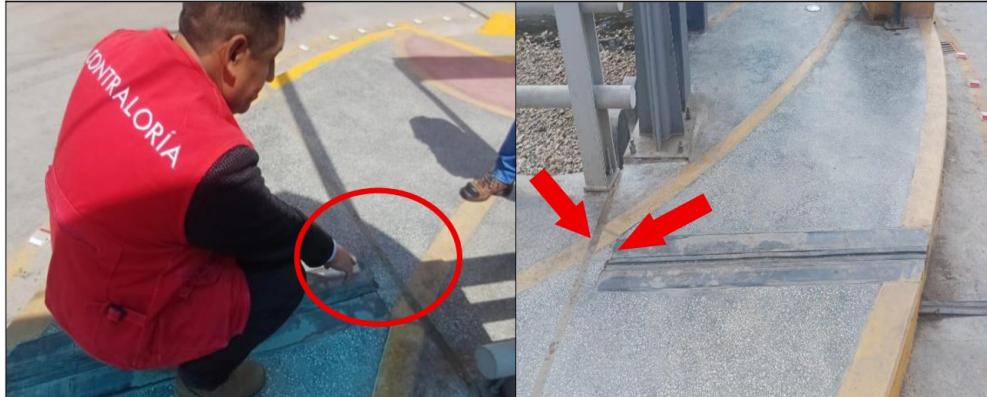
Por otra parte, en el Malecón Santa Rosa (margen derecho), se identificó que, la junta de dilatación de la vereda del puente aguas arriba, no presenta continuidad hacia la junta de construcción del muro de contención, esta situación podría ocasionar fisuras en la vereda y deterioro prematuro, toda vez que, las juntas, disipan los movimientos del puente causados por el tráfico, los hechos descritos se aprecian en las imágenes siguientes:

**Imágenes n.ºs 10 y 11:** Junta de dilatación en vereda no culmina en junta de construcción del muro de contención.

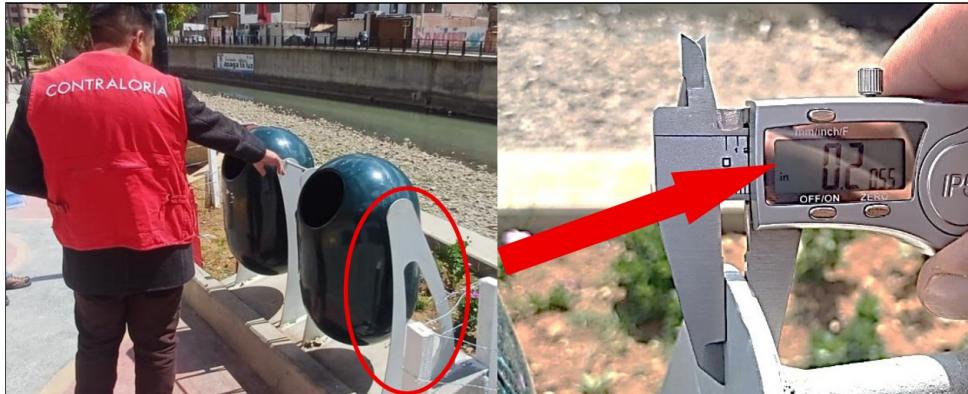
Sin embargo, de la inspección física a la Obra, se advierte que, los soportes de plancha metálica presentan un espesor de 0.20" (1/5"), dimensiones menores a lo precisado en el plano, asimismo, no contienen la platina de borde de e=1" x 1/4", este hecho podría contribuir al deterioro prematuro de los tachos, la situación descrita se evidencia en las imágenes siguientes:

**Imágenes n.ºs 14 y 15:** Soportes de plancha metálica de los tachos de residuos sólidos, presentan un espesor de 0.20" (1/5").

La situación expuesta, podría generar un deterioro prematuro de los tachos de basura.

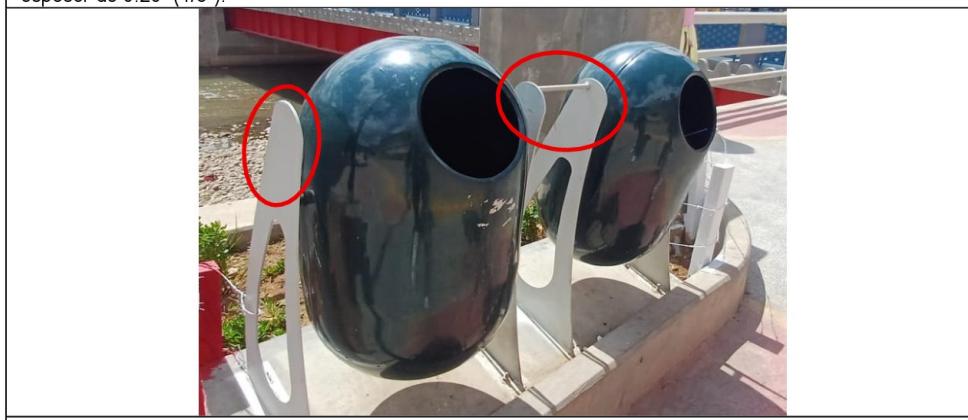
**Imagen n.º 16:** El soporte de plancha metálica no presenta la platina de borde de e=1"x1/4".
