INFORME DE CONTROL CONCURRENTE N° 061-2025-OCI/0396-SCC

"CREACIÓN DEL PUENTE PEATONAL Y VEHICULAR
ENTRE JR. SINCHI ROCA Y MALECÓN SANTA ROSA DEL
DISTRITO DE HUANCAVELICA – PROVINCIAL DE
HUANCAVELICA – DEPARTAMENTO DE HUANCAVELICA"

PERÍODO DE EVALUACIÓN: DEL 15 AL 19 DE SETIEMBRE DE 2025

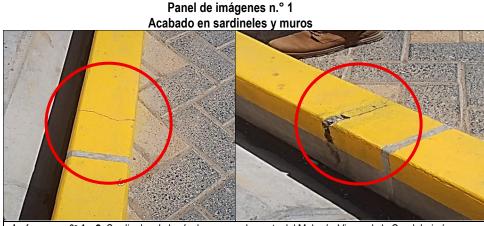
Al respecto, se advierte que, los acabados en sardineles de las vías de acceso tanto del Malecón Santa Rosa (margen derecho) y Virgen de la Candelaria (margen izquierdo) presentan fisuras, así como, el acabado en los muros para la rampa de acceso, tal como se muestra a continuación:

Imágenes n.ºs 1 y 2: Sardineles de la vía de acceso al puente del Malecón Virgen de la Candelaria (margen izquierdo), presentan fisuras en su acabado.

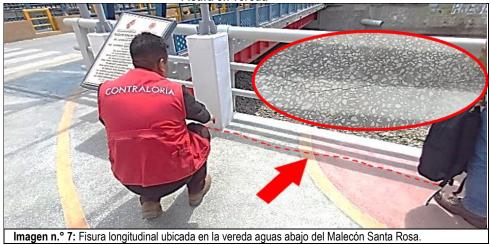
Asimismo, se advierte que, en el Malecón Santa Rosa (aguas abajo), la vereda presenta una fisura en toda su longitud, direccionada en la posición del muro de contención (cabezal), el cual estaría afectando la vereda, situación que contribuiría en el deterioro prematuro de esta, como se visualiza a continuación:

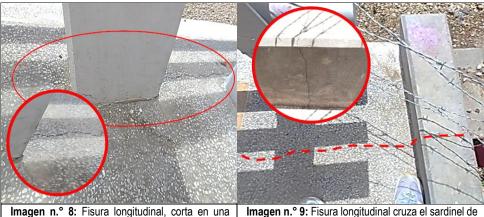
Imagen n.º 8: Fisura longitudinal, corta en una pequeña parte de parapeto ubicado en la vereda del Malecón Santa Rosa.

Imagen n.º 9: Fisura longitudinal cruza el sardinel de la jardinería aledaña.

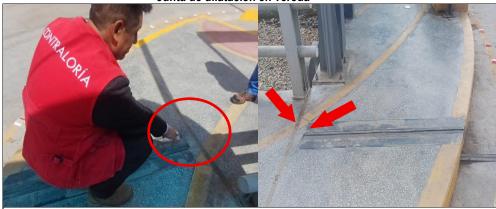
Por otra parte, en el Malecón Santa Rosa (margen derecho), se identificó que, la junta de dilatación de la vereda del puente aguas arriba, no presenta continuidad hacia la junta de construcción del muro de contención, esta situación podría ocasionar fisuras en la vereda y deterioro prematuro, toda vez que, las juntas, disipan los movimientos del puente causados por el tráfico, los hechos descritos se aprecian en las imágenes siguientes:

Imágenes n.ºs 10 y 11: Junta de dilatación en vereda no culmina en junta de construcción del muro de contención.

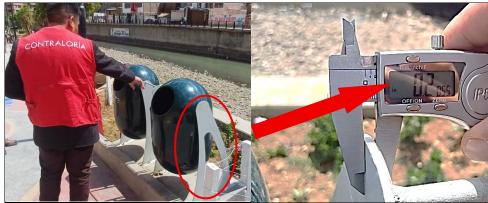
Sin embargo, de la inspección física a la Obra, se advierte que, los soportes de plancha metálica presentan un espesor de 0.20" (1/5"), dimensiones menores a lo precisado en el plano, asimismo, no contienen la platina de borde de e=1" x ¼", este hecho podría contribuir al deterioro prematuro de los tachos, la situación descrita se evidencia en las imágenes siguientes:

Imágenes n.ºs 14 y 15: Soportes de plancha metálica de los tachos de residuos sólidos, presentan un espesor de 0.20" (1/5").

Imagen n.º 16: El soporte de plancha metálica no presenta la platina de borde de e= 1"x1/4" Fuente: Acta n.º 02-2025/MPH/OCI/PUENTE SINCHI ROCA de 15 de setiembre de 2025.
