**INFORME DE VISITA DE CONTROL**  
**N° 026-2025-OCI/0401-SVC**

**“CONSTRUCCIÓN DE REDUCTORES DE VELOCIDAD,  
INSTALACION DE SEÑALES VERTICALES Y  
DEMARCACION HORIZONTAL EN LAS INTERSECCIONES  
CERCANAS A LAS ONCE (11) INSTITUCIONES  
EDUCATIVAS”**

**PERÍODO DE EVALUACIÓN:  
DEL 16 AL 29 DE MAYO DE 2025**

**HUÁNUCO, 6 DE JUNIO DE 2025**

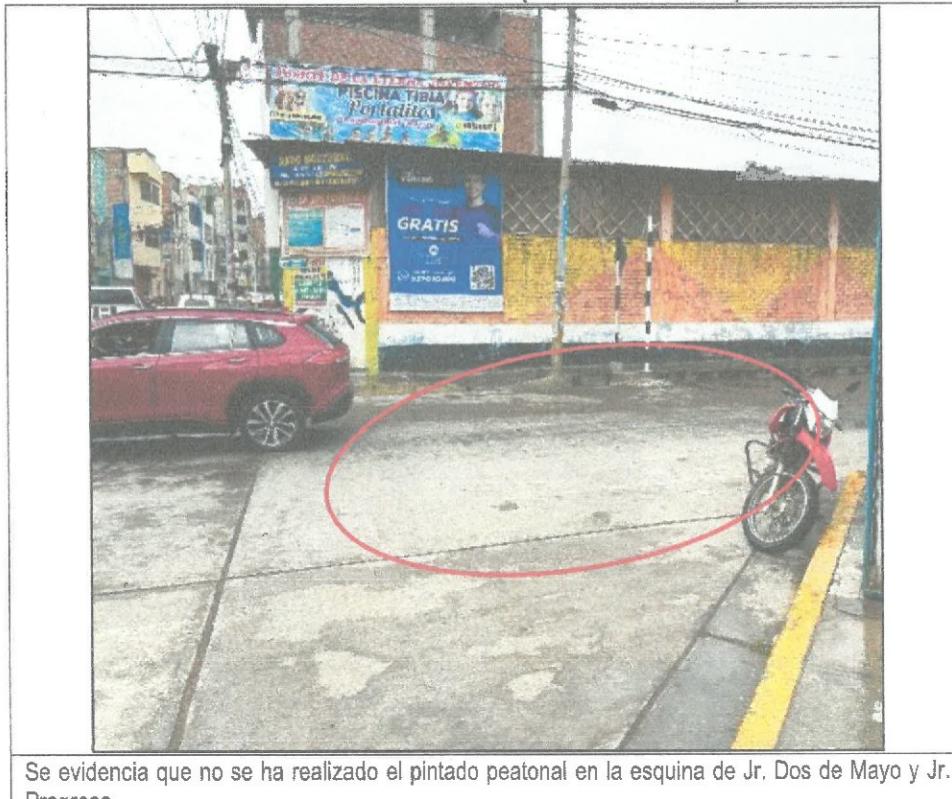
**Vista Fotográfica n.º 10**  
**Instalación de tubo metálico (señalización vertical)**

Se evidencia que no se ha realizado el pintado peatonal en la esquina de Jr. Dos de Mayo y Jr. Progreso.

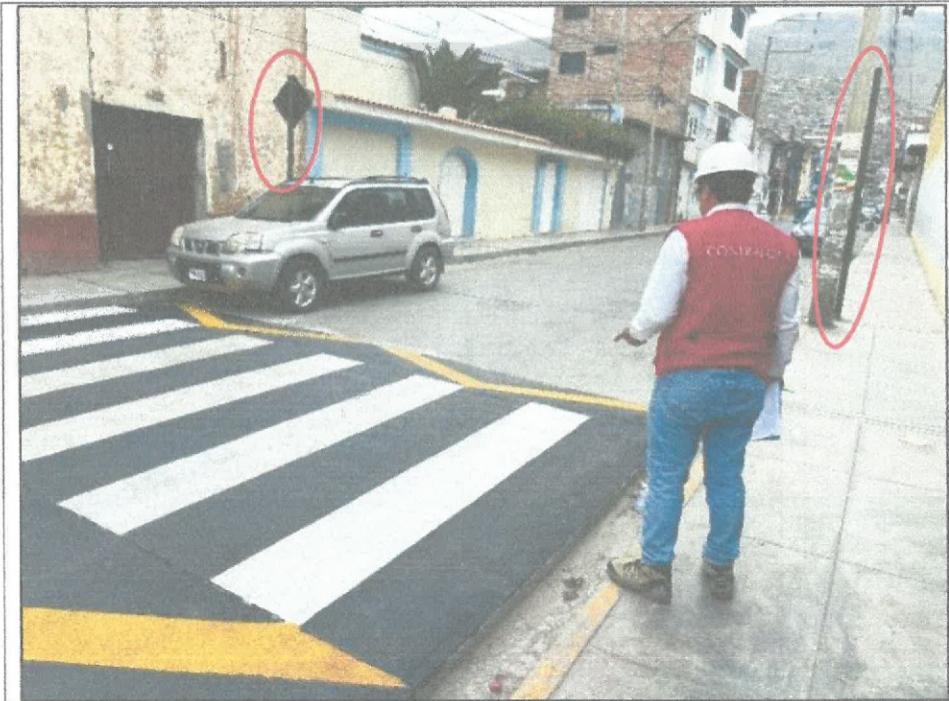
**Vista Fotográfica n.º 26**  
**Instalación de tubos metálicos cercanos al reductor de velocidad trapezoidal**

Se evidenció la instalación de 3 tubos metálicos en el Jr. Progreso cuadra 6, sin el pintado en fajas y únicamente uno (01) cuenta con la señal de tráfico correspondiente.

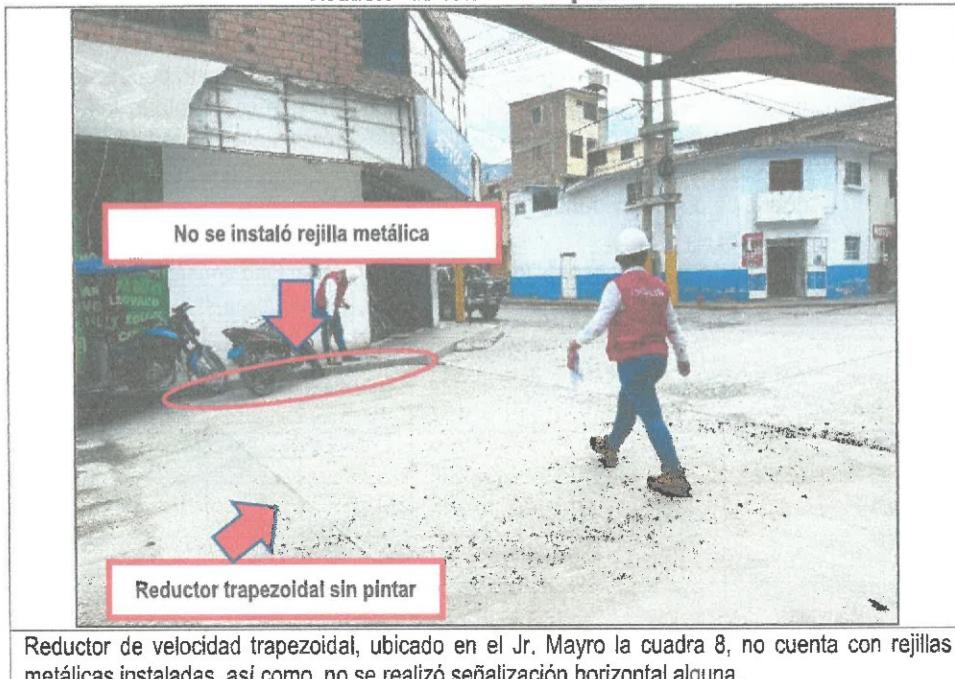
**Vista Fotográfica n.º 35**  
**Reductor de velocidad trapezoidal**

Reductor de velocidad trapezoidal, ubicado en el Jr. Mayro la cuadra 8, no cuenta con rejillas metálicas instaladas, así como, no se realizó señalización horizontal alguna.

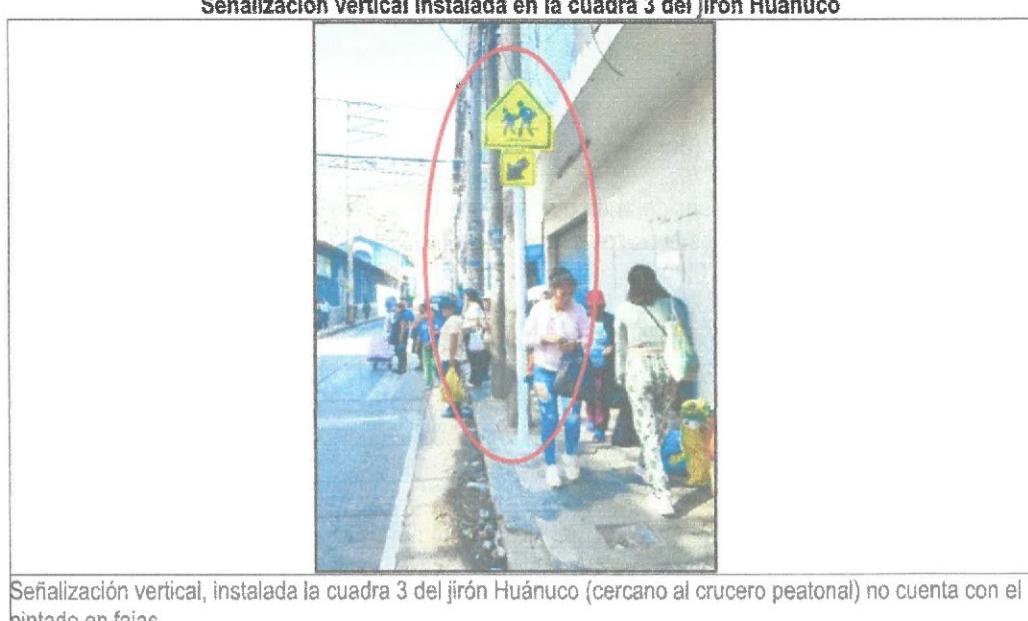
**Vista fotográfica n.º 37**  
**Señalización vertical instalada en la cuadra 3 del jirón Huánuco**

Señalización vertical, instalada la cuadra 3 del jirón Huánuco (cercano al crucero peatonal) no cuenta con el pintado en fajas.

En ese sentido, se corrobora que al 28 de mayo de 2025 (fecha posterior al último día del plazo contractual), el pintado de los tubos metálicos instalados para las señales de tránsito en la cuadra 3 del Jirón Huánuco, no se encontraba concluido, según lo establecido en la lámina PS-01 y la normativa aplicable.

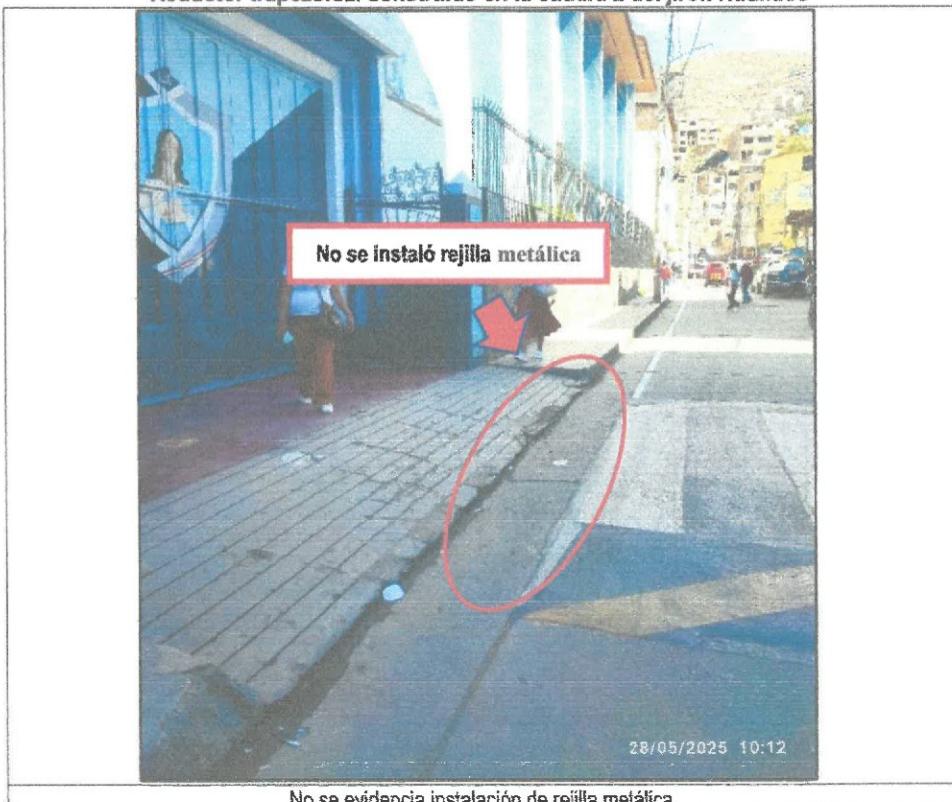
**Vista Fotográfica n.º 39**  
Reductor trapezoidal construido en la cuadra 2 del jirón Huánuco

*"2. El reductor trapezoidal construido en la cuadra 2 del jirón Huánuco, no cuenta con rejilla metálica instalada al lado izquierdo, asimismo, la rejilla instalada al lado derecho presenta deformaciones. Adicionalmente, se ha evidenciado que el reductor trapezoidal presente grietas al lado derecho (...)"*

Respecto a ello, se advierte que el reductor trapezoidal construido en la cuadra 2 del jirón Huánuco no cuenta con una rejilla metálica instalada, así como, la rejilla que sí fue instalada presenta deformaciones, asimismo, el reductor trapezoidal construido en la cuadra 10 del jirón Leoncio Prado, también presenta una rejilla metálica con deformaciones, advirtiéndose además en ambos casos la existencia de grietas en los reductores ejecutados, según se muestra en las vistas fotográficas siguientes:

No se evidencia instalación de rejilla metálica.

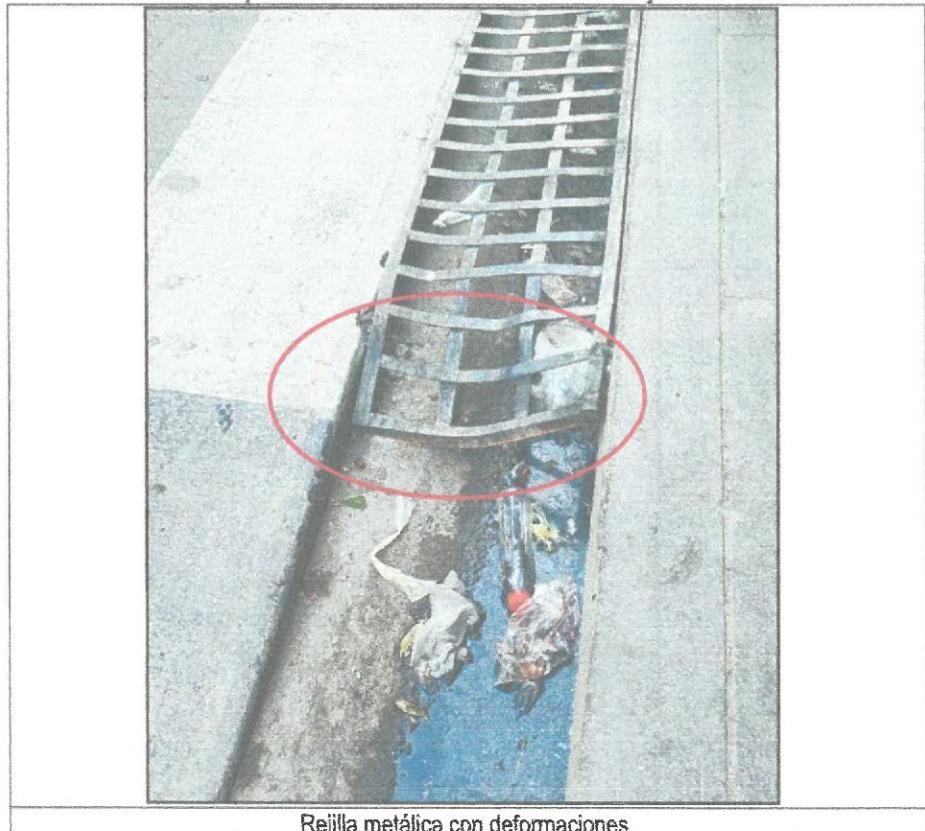
**Vista Fotográfica n.º 43**  
**Reductor trapezoidal construido en la cuadra 10 del jirón Leoncio Prado**

*3. El reductor trapezoidal construido en la cuadra 10 del jirón Leoncio Prado, cuenta con rejilla metálica instalada al lado derecho la cual presenta deformaciones. Adicionalmente, se ha evidenciado que el reductor trapezoidal presente grietas y deterioro al lado derecho (...)"*

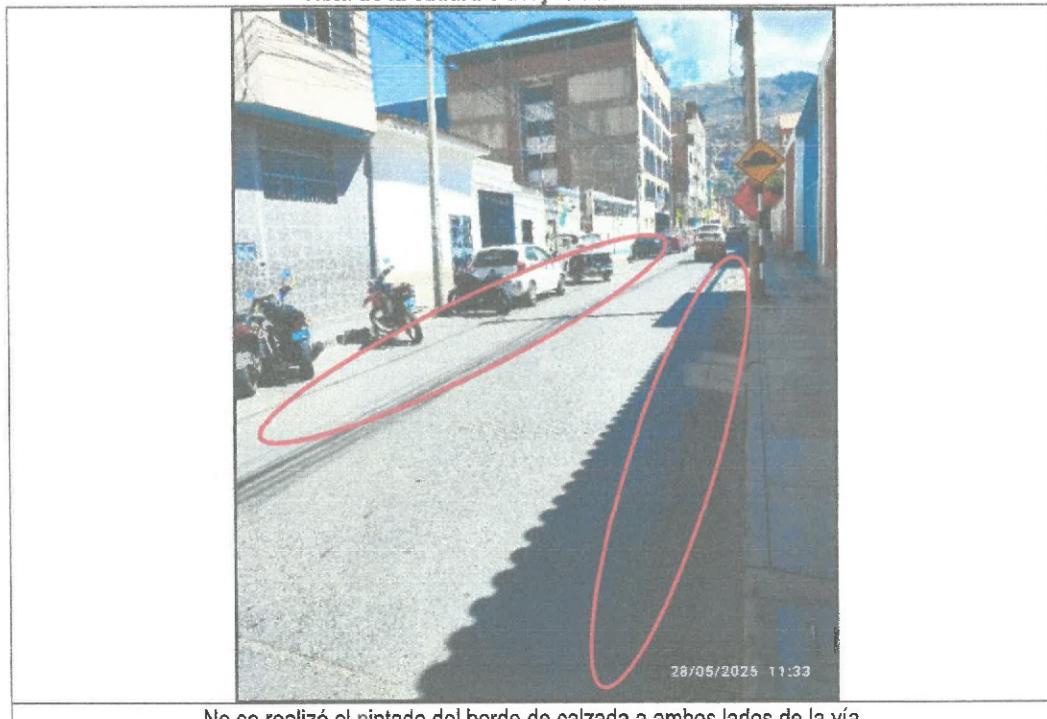
**Vista Fotográfica n.º 61**  
**Vista de la cuadra 6 del jirón Constitución**

Sobre el particular, en la inspección física realizada el 28 de mayo de 2025, se evidenció que en el jirón 28 de julio cuadras 11 y 12, y jirón Constitución cuadra 6, se corroboró que el Contratista no realizó el pintado de los bordes de calzada, tal cual se muestra a continuación:

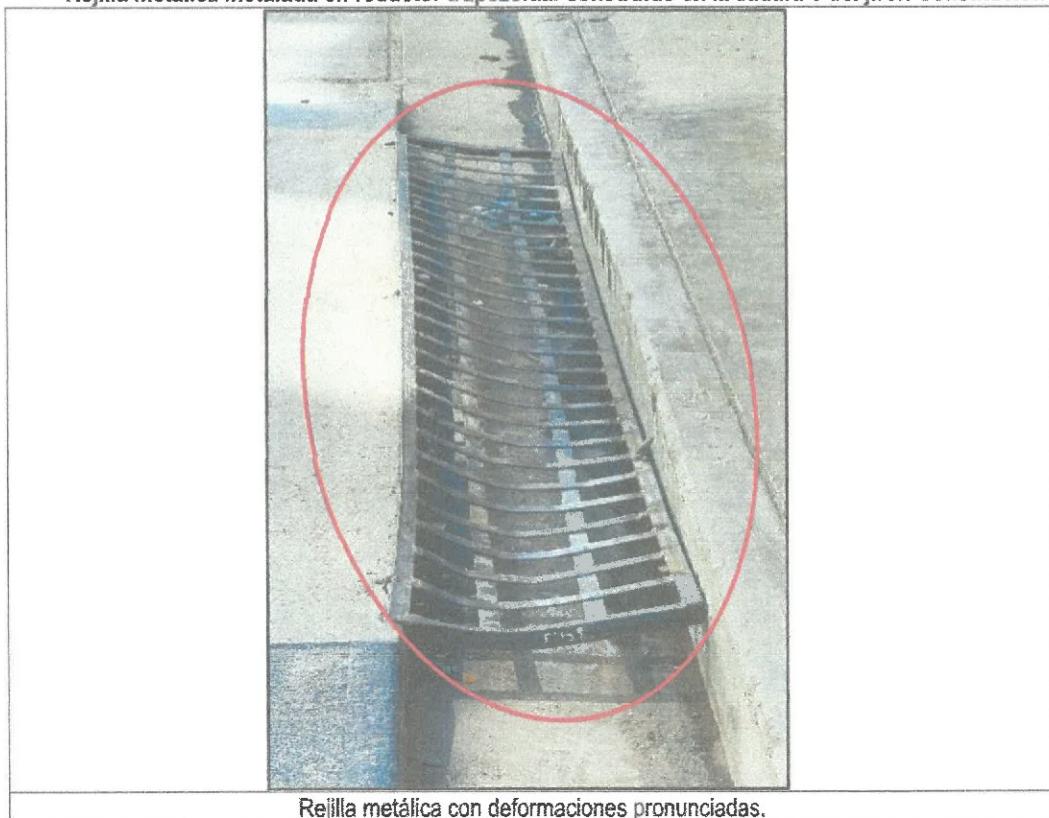
Rejilla metálica instalada en reductor trapezoidal construido en la cuadra 6 del jirón Constitución

Respecto a lo anterior, se advirtió que las rejillas metálicas instaladas en las cuadras 6 del jirón Constitución y 11 del jirón 28 de Julio presentan rejillas metálicas con deformaciones, e incluso, se identificó que el reductor trapezoidal presenta grietas, tal cual se muestra en las siguientes vistas fotográficas:

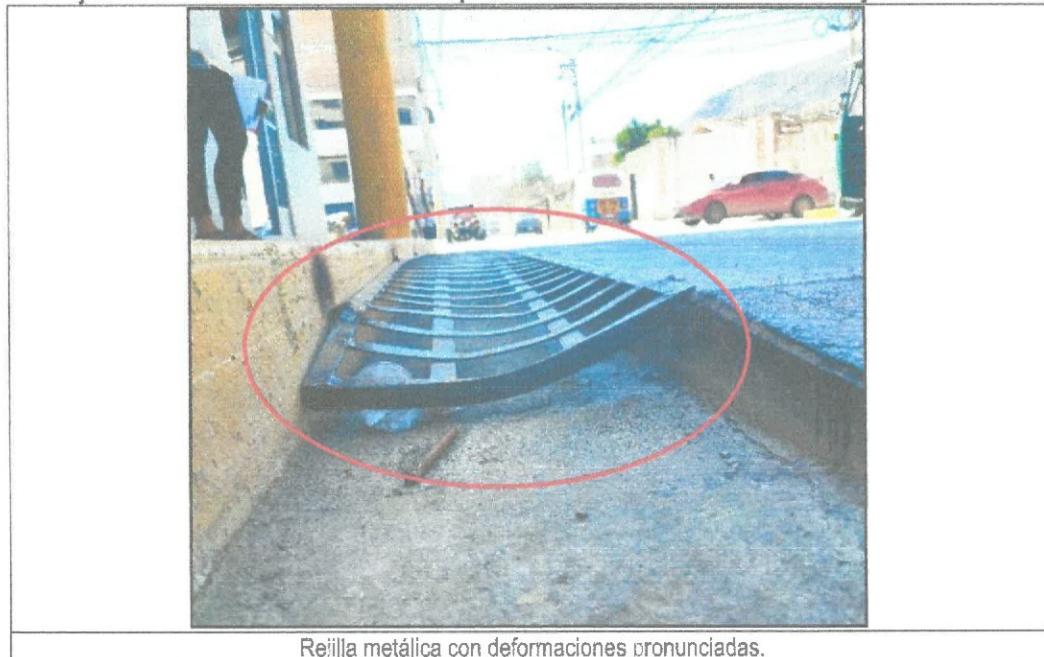
Vista Fotográfica n.º 64  
Rejilla metálica instalada en reductor trapezoidal construido en la cuadra 11 del jirón 28 de Julio

Rejilla metálica con deformaciones pronunciadas.

Es así que, se corrobora que la rejilla metálica debió ser colocada sobre ángulos de 4 centímetros de lado según lo detallado en la imagen precedente, sin embargo, de la visita de inspección física realizada se evidenció que fueron instaladas a través de soldaduras con varillas de acero incrustadas en la vereda y los reductores trapezoidales construidos, generando rajaduras y grietas que deterioran dicho reductor.

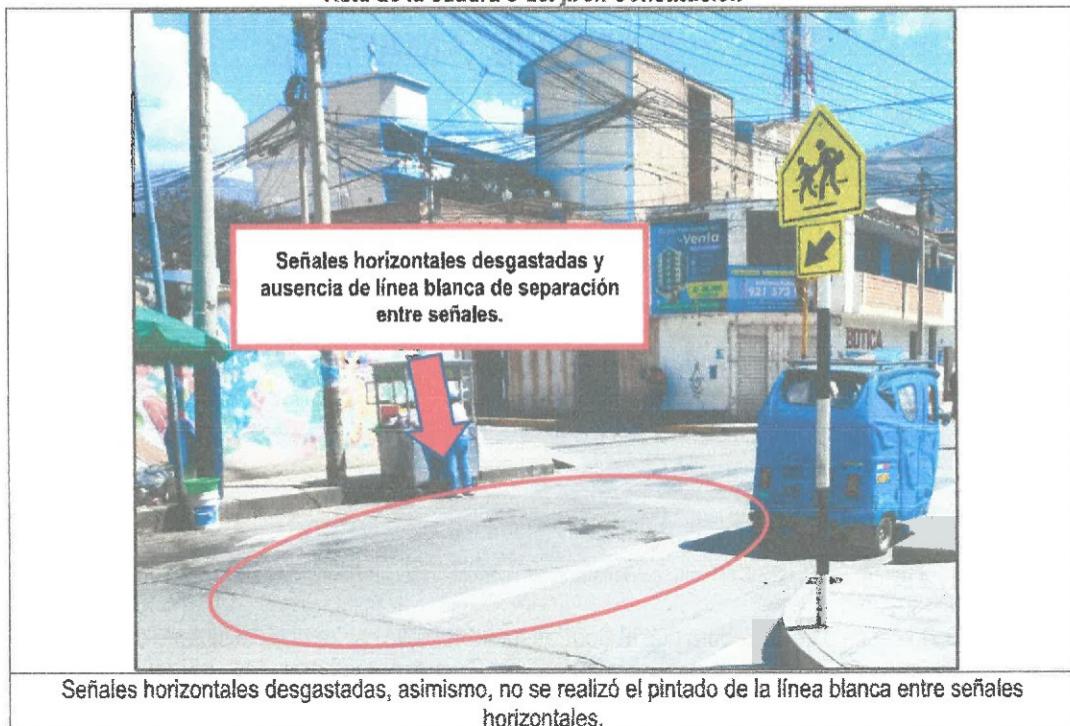
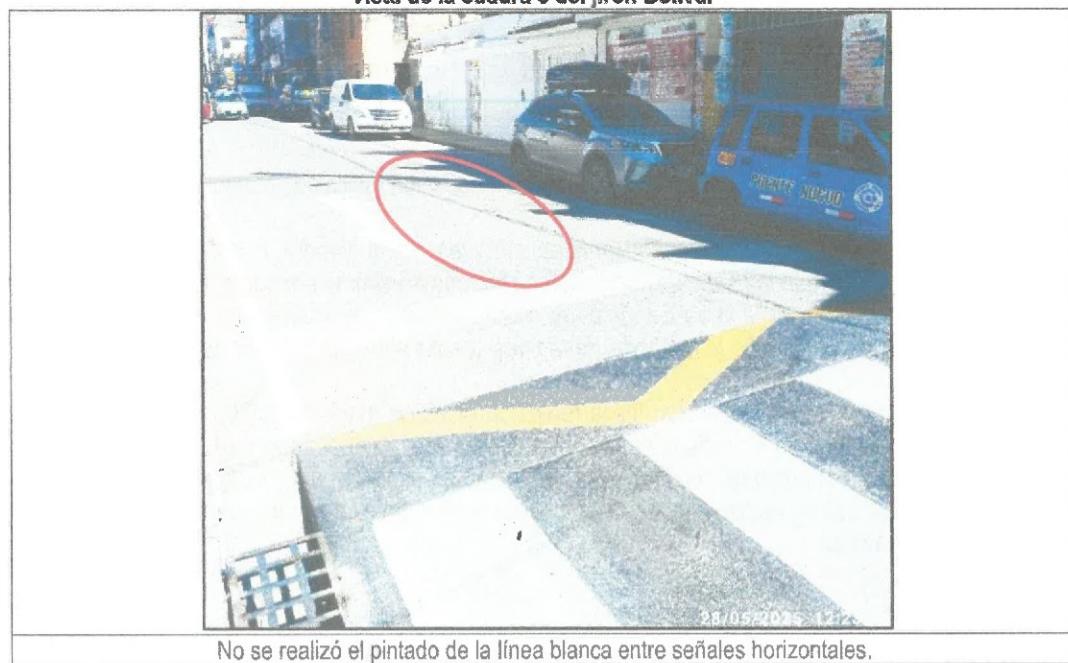
De lo descrito, se corrobora que el Contratista, al 28 de mayo de 2025, no realizó el pintado de las líneas centrales en la cuadra 8 de jirón Constitución y cuadra 5 del jirón Bolívar, evidenciando el incumplimiento contractual por parte del Contratista.

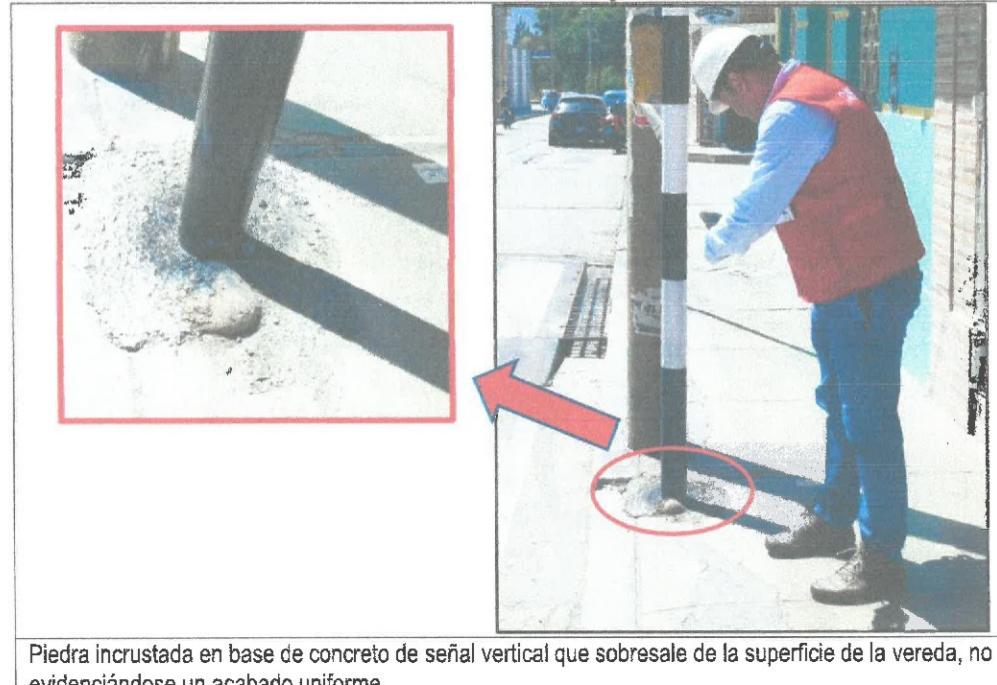
**Vista Fotográfica n.º 76**  
**Señal vertical instalada en la cuadra 5 del jirón Bolívar**

Piedra incrustada en base de concreto de señal vertical que sobresale de la superficie de la vereda, no evidenciándose un acabado uniforme.

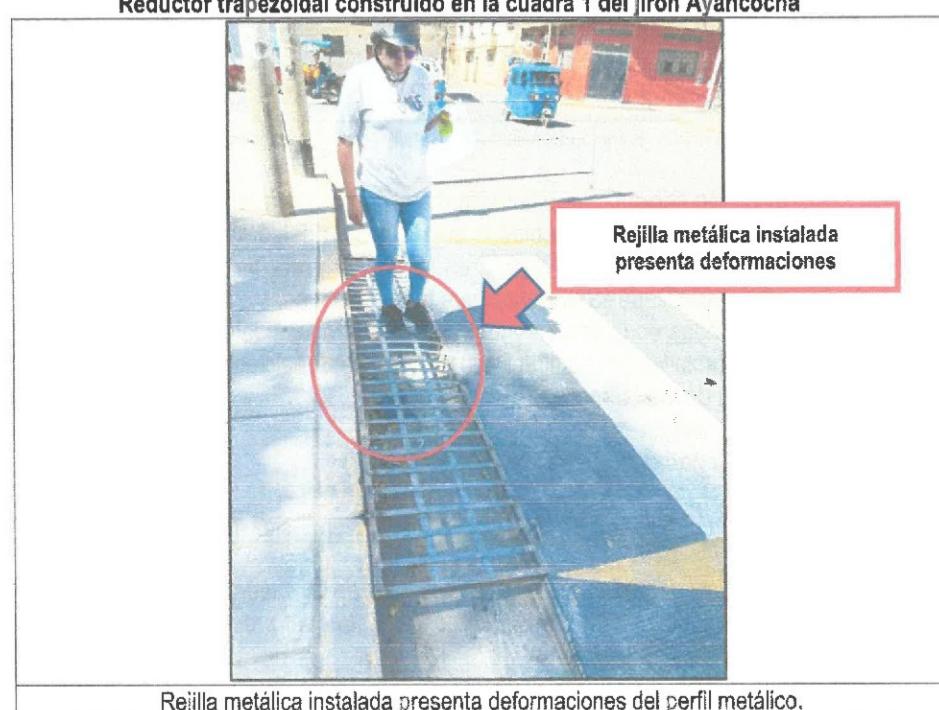
Respecto a ello, se evidencia que las rejillas instaladas en la cuadra 1 del jirón Ayancocha, presenta deformaciones, lo cual se corrobora a continuación:

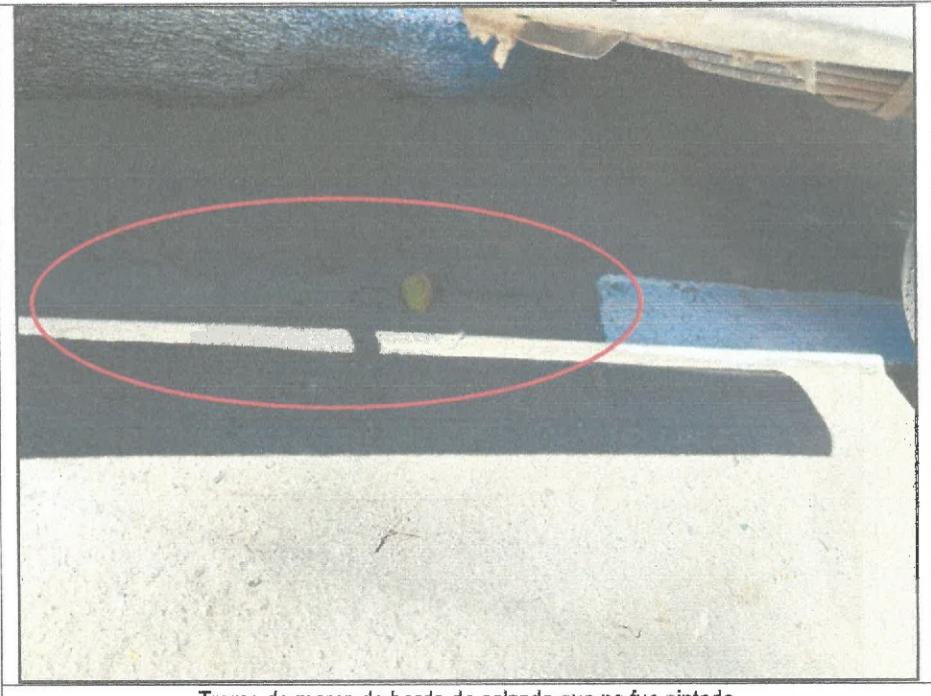
Tramo de marca de borde de calzada que no fue pintada.

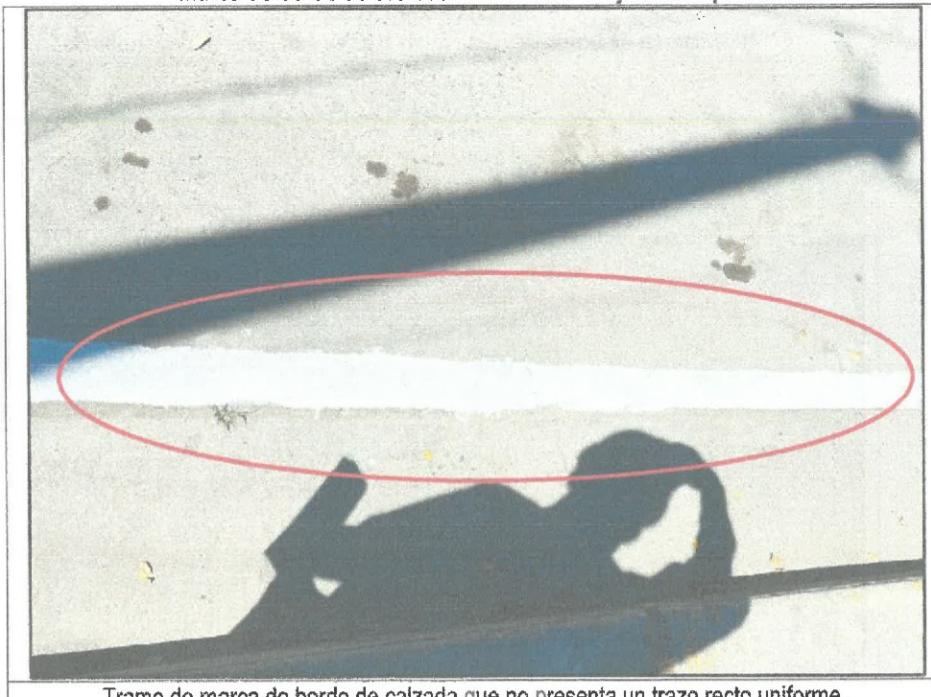
Tramo de marca de borde de calzada que no presenta un trazo recto uniforme.

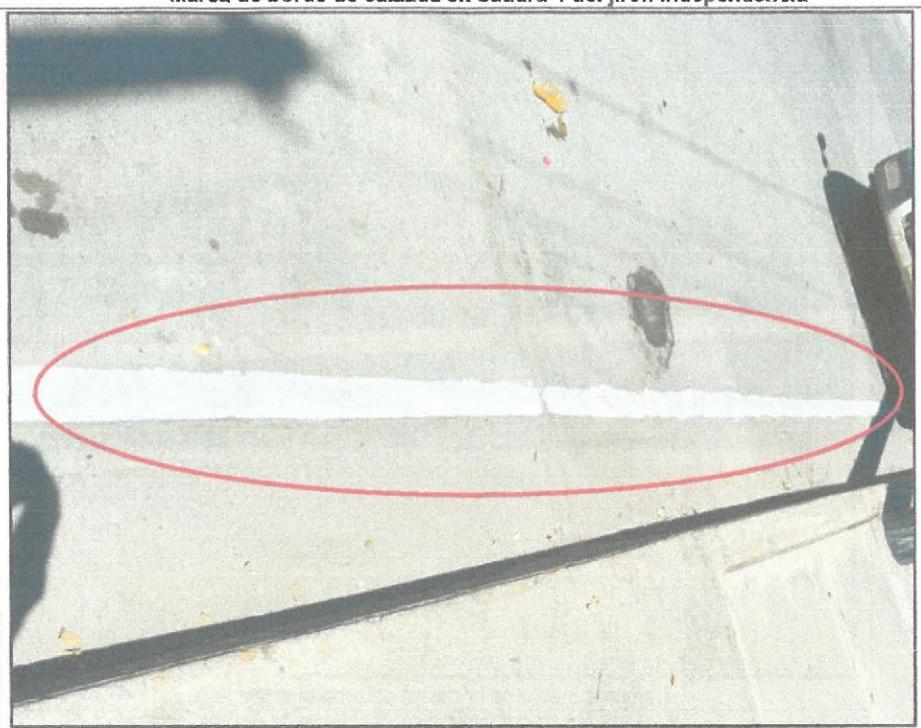
Tramo de marca de borde de calzada que no presenta un trazo recto uniforme.

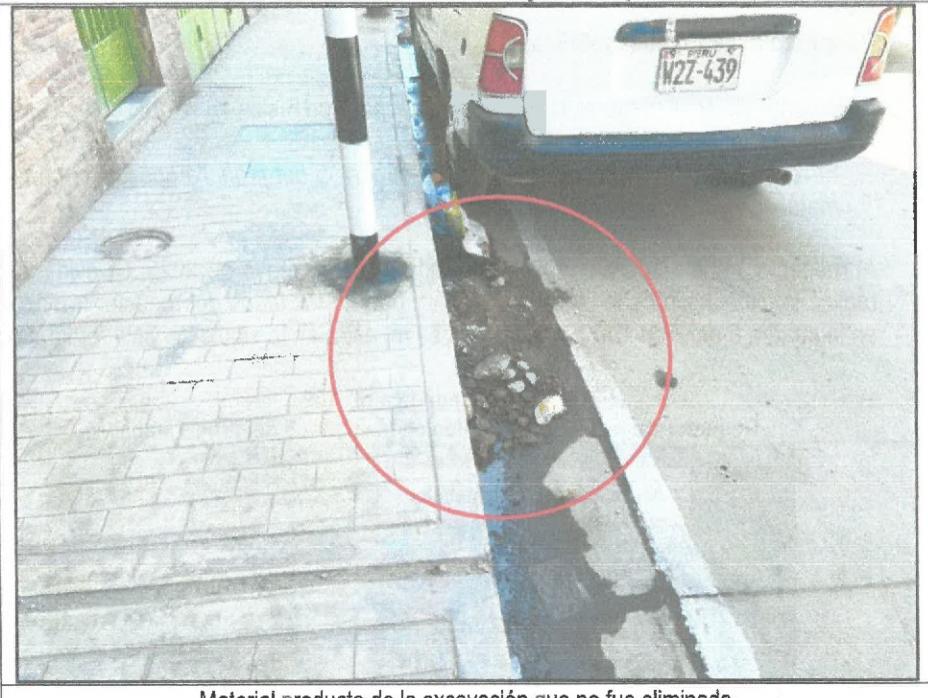
Material producto de la excavación que no fue eliminado.

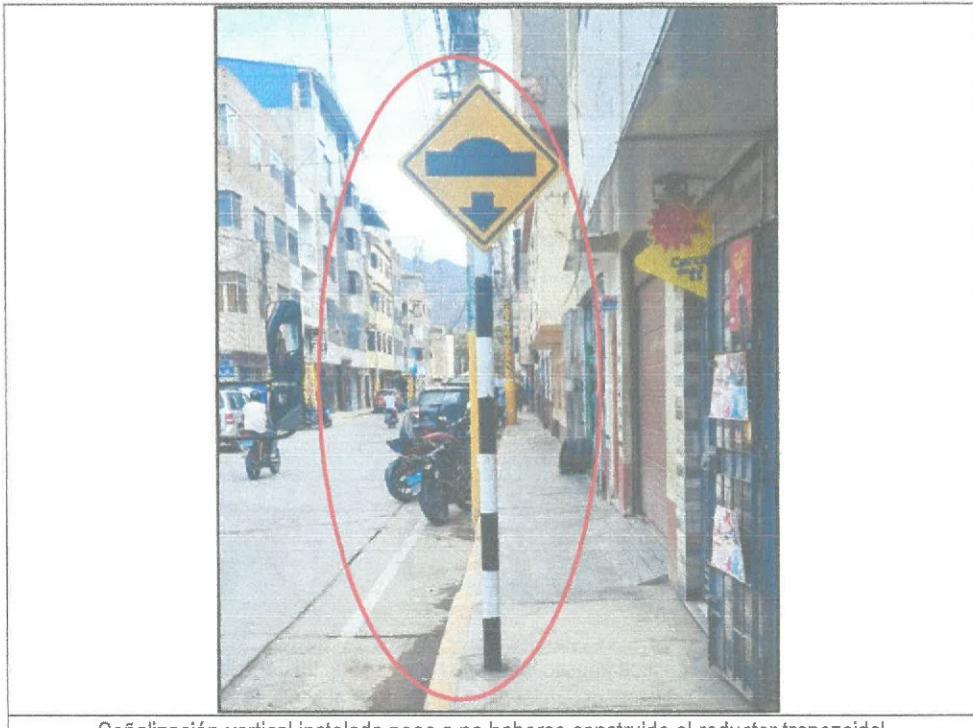
Señalización vertical instalada pese a no haberse construido el reductor trapezoidal.

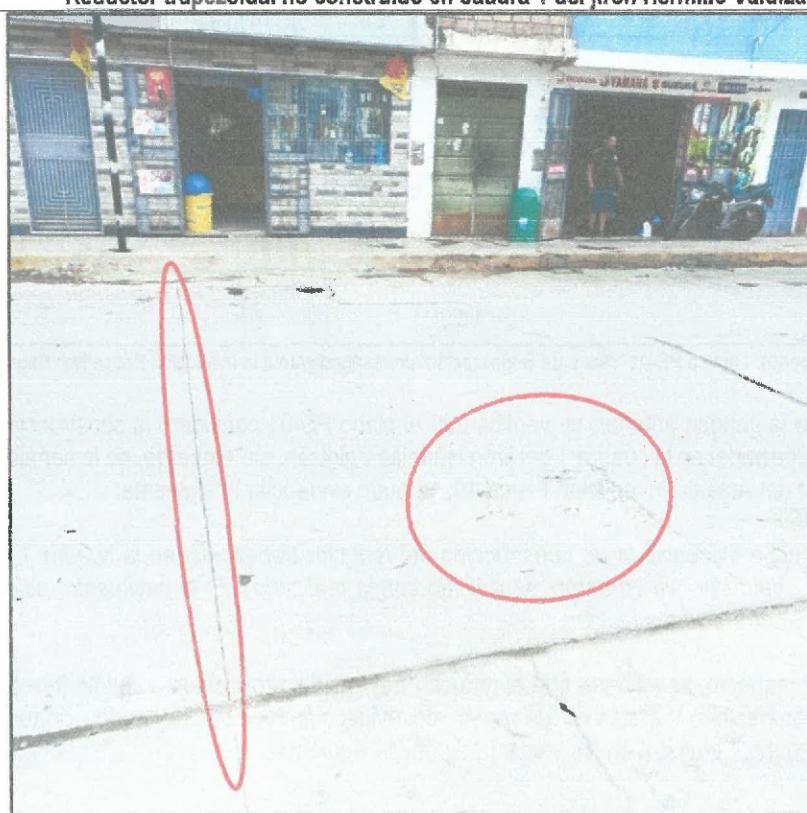
Se evidencia que no se ejecutó el reductor trapezoidal, sin embargo, se advierte cortes y pequeñas perforaciones en el pavimento.

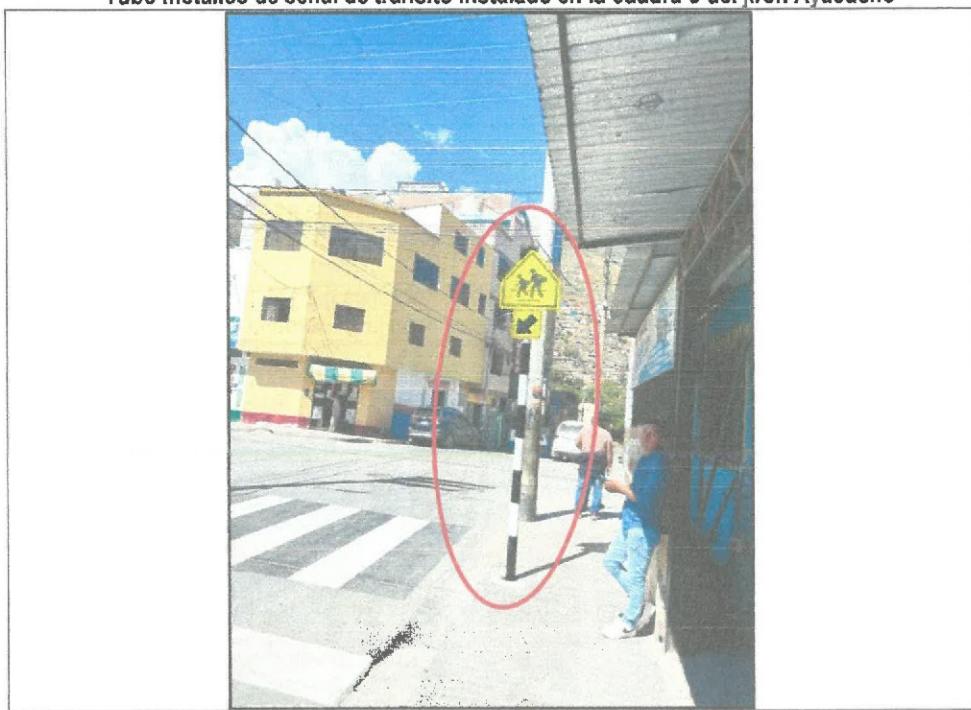
Tubo metálico de señal de tránsito instalado no se encuentra completamente fijo a la vereda, pues presenta oscilaciones considerables al contacto con la mano.
