INFORME DE VISITA DE CONTROL N° 016-2025-OCI/0402-SVC

VISITA DE CONTROL
MUNICIPALIDAD PROVINCIAL DE LEONCIO PRADO,
DISTRITO DE RUPA RUPA, PROVINCIA DE LEONCIO
PRADO, DEPARTAMENTO DE HUÁNUCO

"VERIFICACIÓN A LA INFRAESTRUCTURA CON COBERTURA METÁLICA UTILIZADA CON FINES DEPORTIVOS, CULTURALES Y COMERCIALES, UBICADA EN PLAYA TINGO"

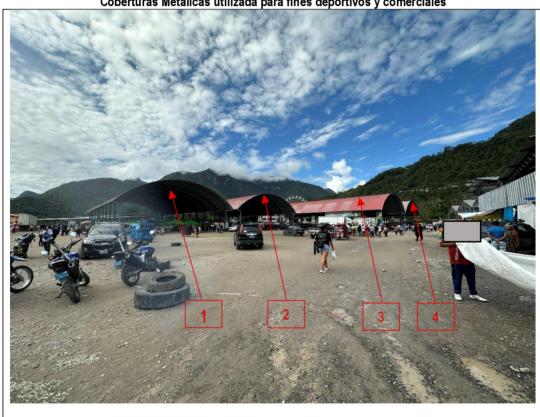
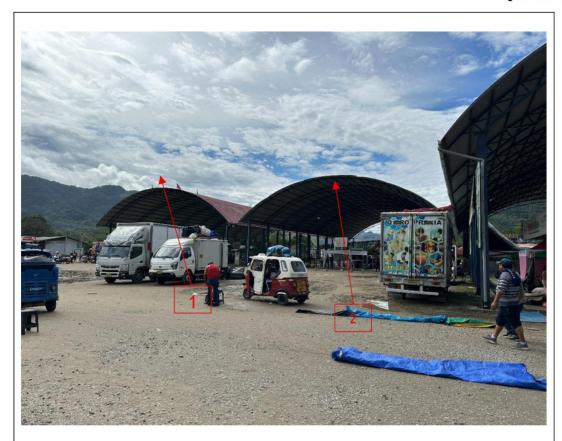
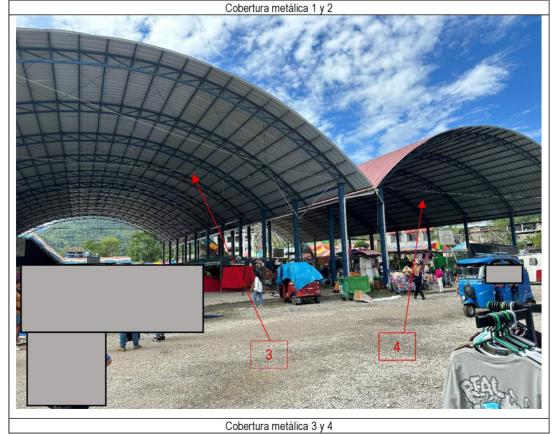
Panel fotográfico n.º 01 Coberturas Metálicas utilizada para fines deportivos y comerciales

Cuatro coberturas metálicas

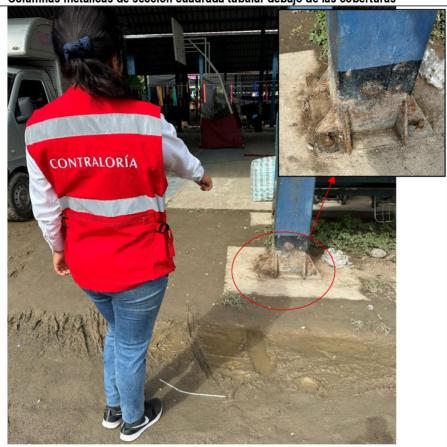
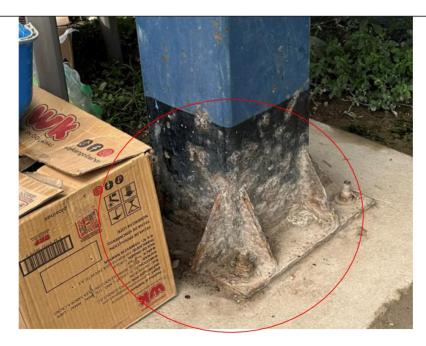
Panel fotográfico n.º 02 Columnas metálicas de sección cuadrada tubular debajo de las coberturas

Base metálica de la columna cuadrada, los pernos de anclaje y la parte inferior de la columna en estado de corrosión, en la cobertura metálica 1

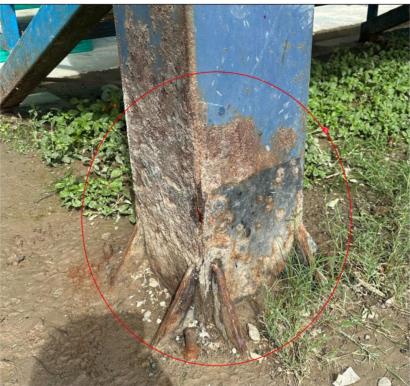
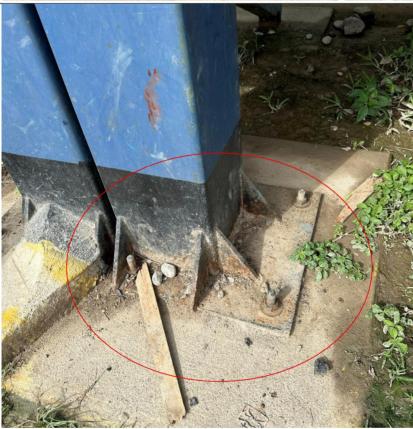
Base metálica de la columna cuadrada, los pernos de anclaje y la parte inferior de la columna en estado de corrosión, en la cobertura metálica 1

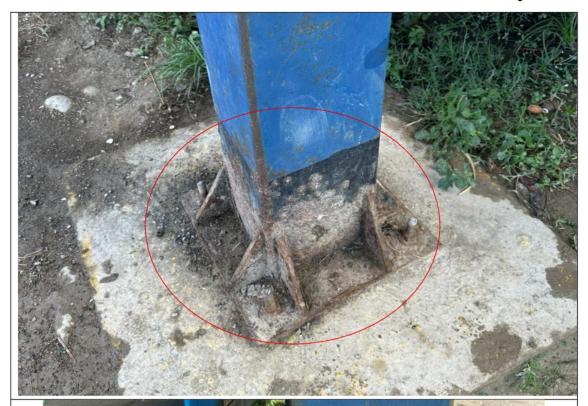
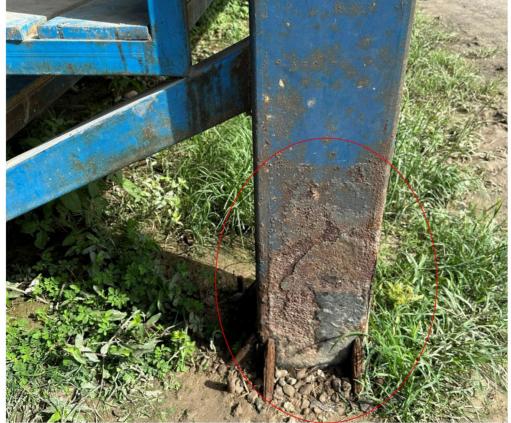
Base metálica de la columna cuadrada, los pernos de anclaje y la parte inferior de la columna, en estado de corrosión en la cobertura metálica 1

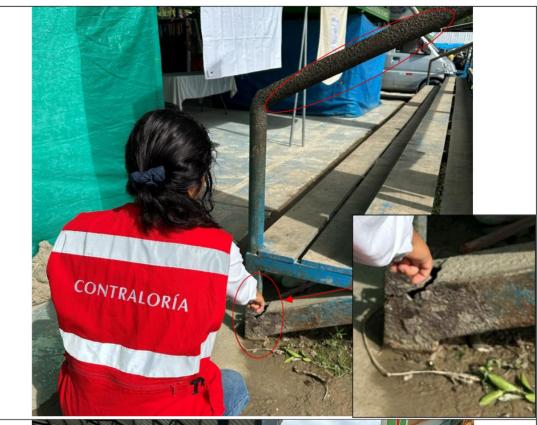
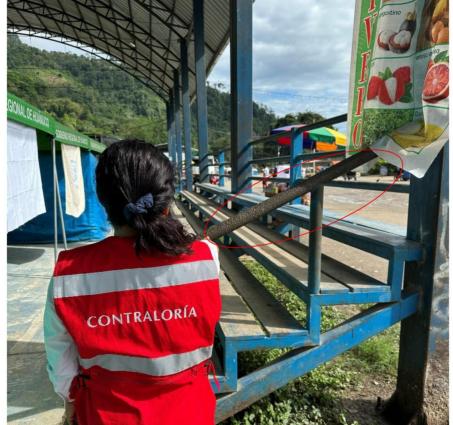
Tribuna de estructura metálica y baranda metálica en estado de corrosión debajo de la cobertura 1

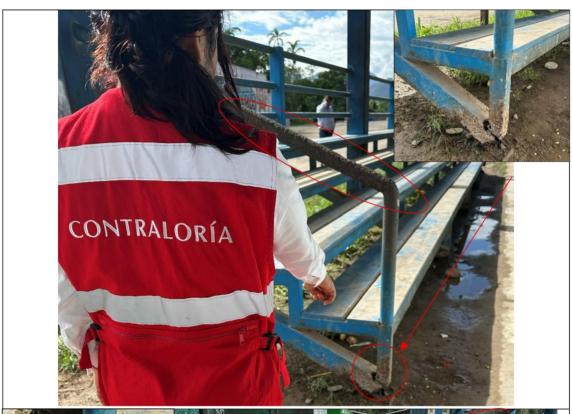
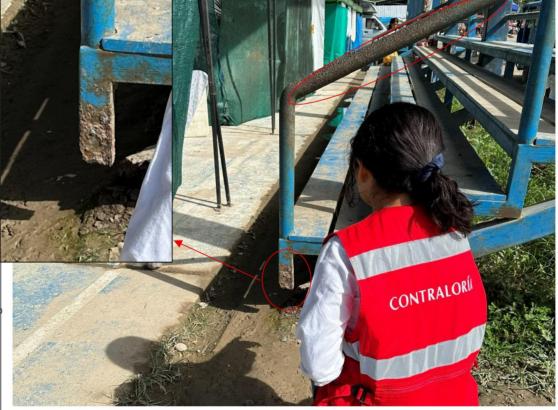
Tribunas de estructura metálica y baranda circular metálica en estado de corrosión, y sin apoyo con el suelo en una de sus columnas, debajo de la cobertura 1

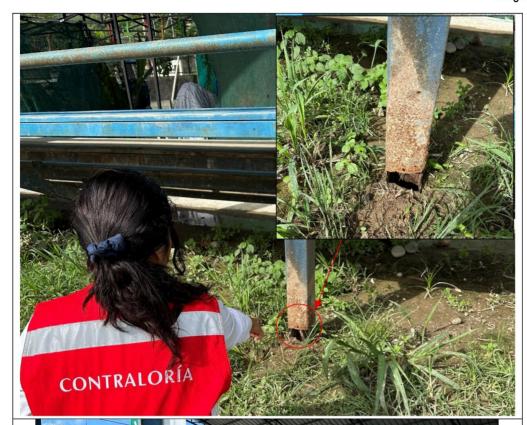
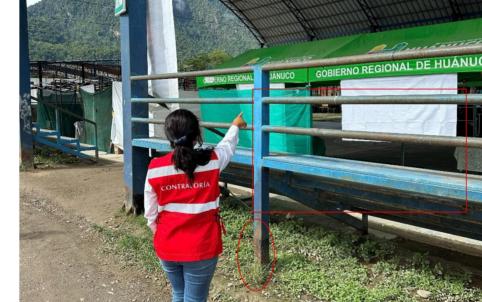
Baranda circular metálica de tribuna en estado de corrosión y deterioro de columna que se encuentra sin apoyo con el suelo, debajo de la cobertura 1

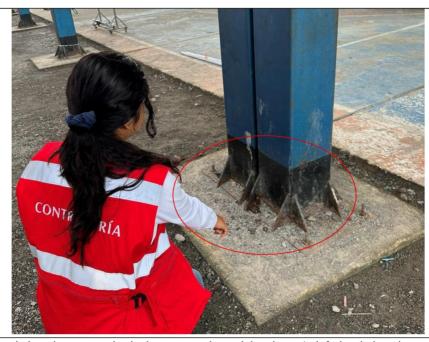
Base metálica de la columna cuadrada, los pernos de anclaje y la parte inferior de la columna en estado de corrosión en la cobertura metálica 1

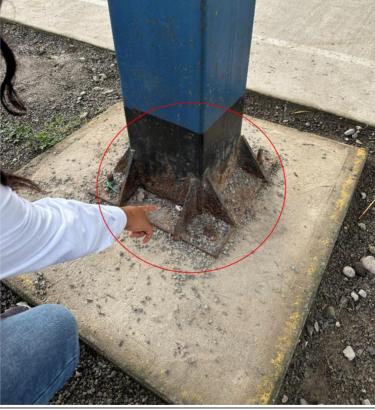
Base metálica de la columna cuadrada, los pernos de anclaje y la parte inferior de la columna en estado de corrosión en la cobertura metálica 1

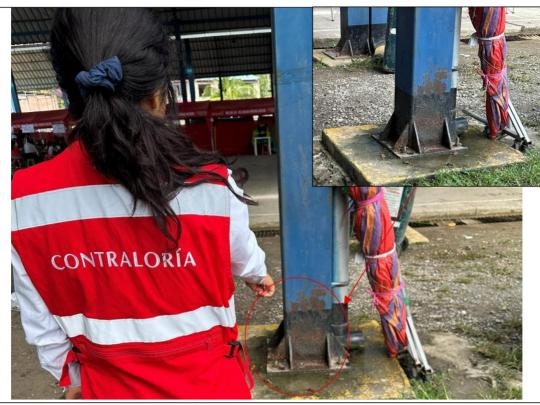
Base metálica de la columna cuadrada, los pernos de anclaje y la parte inferior de la columna en estado de corrosión y tubería de PVC que baja de las canaletas de drenaje de pluvial de la cobertura metálica 2

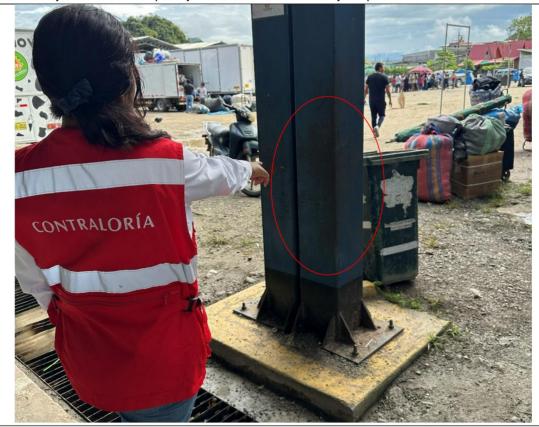
Columna metálica cuadrada en estado de corrosión, en la cobertura metálica 3

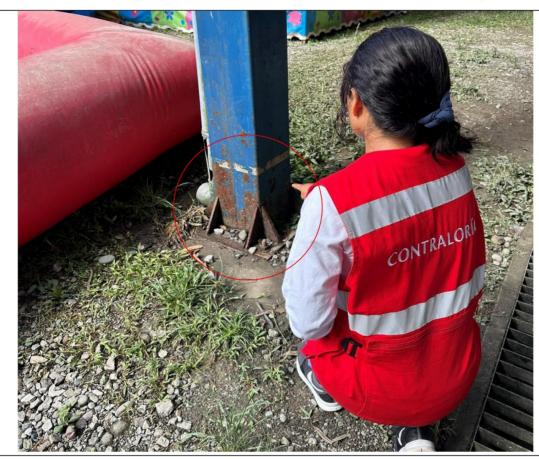
Base metálica de la columna cuadrada, los pernos de anclaje y la parte inferior de la columna en estado de corrosión, y tubería de PVC que baja de las canaletas de drenaje de pluvial, en la cobertura metálica 3

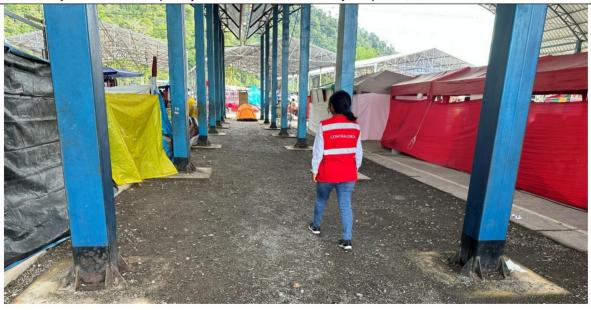
Base metálica de la columna cuadrada, los pernos de anclaje y la parte inferior de la columna en estado de corrosión, en la cobertura metálica 3 y 4

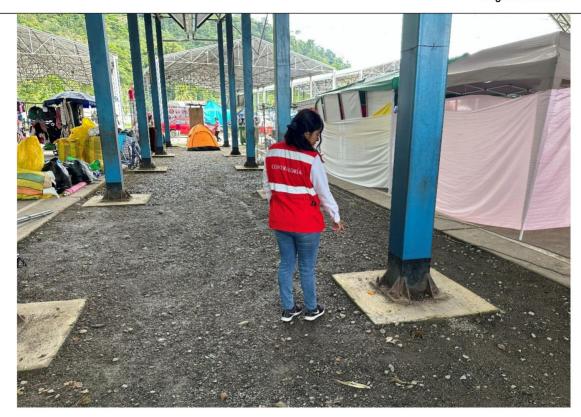
Base metálica de la columna cuadrada, los pernos de anclaje y la parte inferior de la columna en estado de corrosión, en la cobertura metálica 3

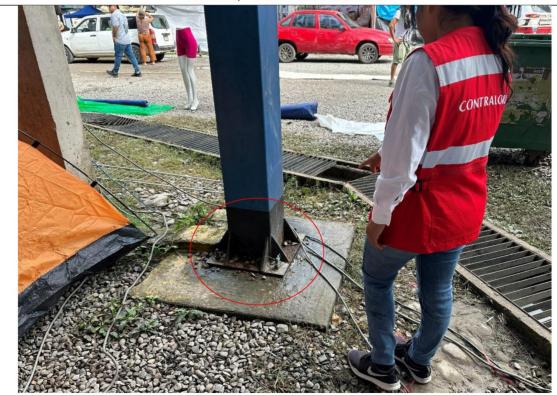
Base metálica de la columna cuadrada, los pernos de anclaje y la parte inferior de la columna en estado de corrosión, en la cobertura metálica 4.

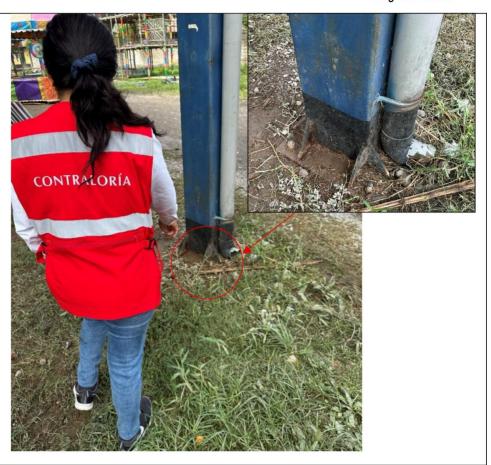
Base metálica de la columna cuadrada, los pernos de anclaje y la parte inferior de la columna en estado de corrosión, y tubería de PVC que baja de las canaletas de drenaje de pluvial, en la cobertura metálica 4

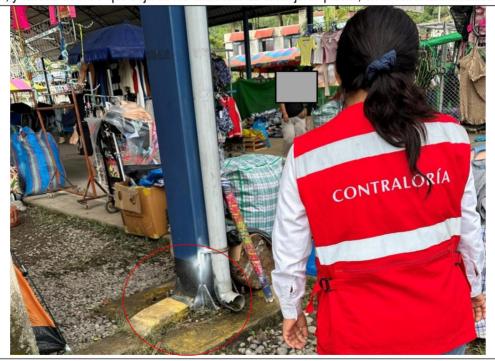
Base metálica de la columna cuadrada, y parte inferior de la columna en estado de corrosión, y tubería de PVC que baja de las canaletas de drenaje de pluvial de la cobertura metálica 4

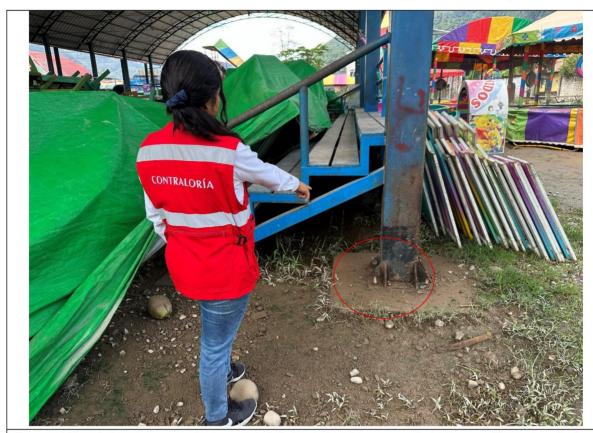
Base metálica de la columna cuadrada, y parte inferior de la columna en estado de corrosión, en la cobertura metálica 4

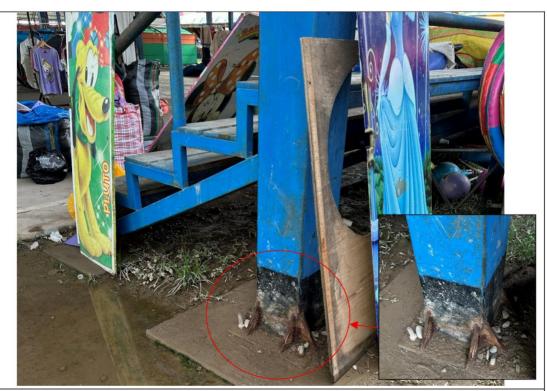
Base metálica de la columna cuadrada, y parte inferior de la columna en estado de corrosión, en la cobertura metálica 4

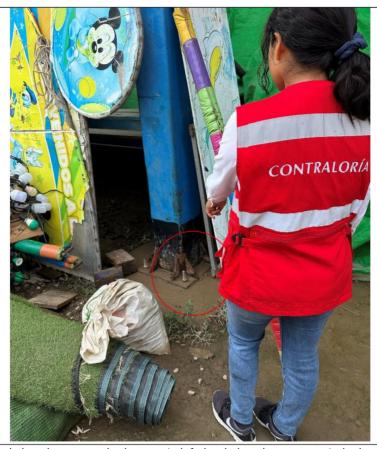
Base metálica de la columna cuadrada, y parte inferior de la columna en estado de corrosión, en la cobertura metálica 4

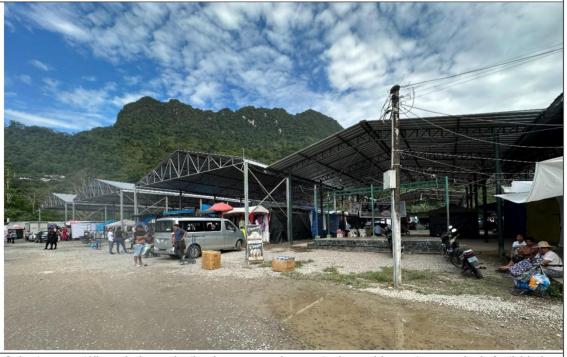
Coberturas metálicas de áreas destinados a comercio y venta de comidas en temporada de festividades

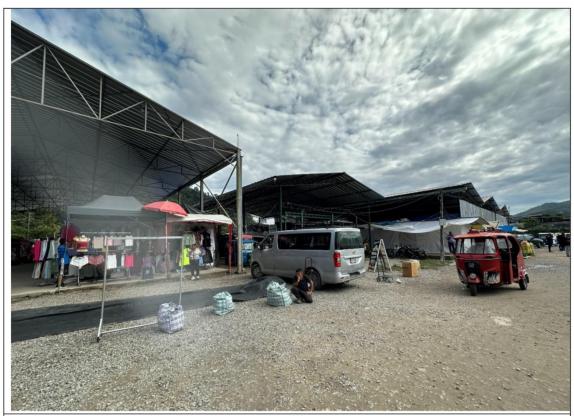
Coberturas metálicas de áreas destinados a comercio y venta de comidas en temporada de festividades

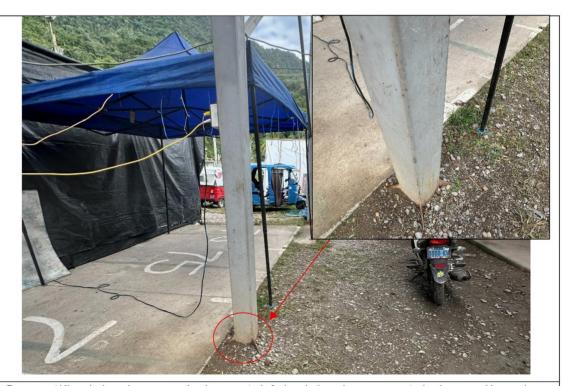
Base metálica de la columna cuadrada, y parte inferior de la columna en estado de corrosión en área destinada a comercio y venta de comidas

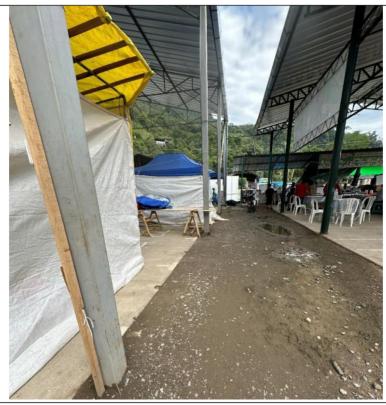
Bases metálicas de columnas cuadradas, y parte inferior de las columnas cuadras y circulares en estado de corrosión, en área destinada a comercio y venta de comidas

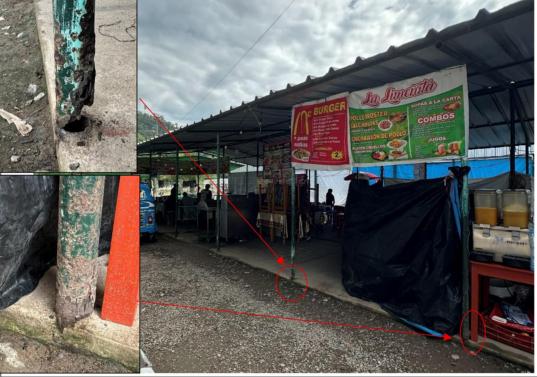
Parte inferior de las columnas metálicas en estado de corrosión, una de la columna se encuentra parcialmente apoyada en el suelo, en área destinada a venta de comida
