**INFORME DE VISITA DE CONTROL  
N° 001-2025-OCI/0404-SVC**

**“A LA EJECUCIÓN DE LA OBRA: REPARACIÓN DE VÍAS  
VECINALES DEL CENTRO POBLADO DE JULIO C. TELLO  
DISTRITO DE CHAGLLA, PROVINCIA DE PACHITEA,  
DEPARTAMENTO HUÁNUCO-CUI 2585318”**

**PERÍODO DE EVALUACIÓN:  
DEL 2 DE JULIO DE 2024 AL 11 DE FEBRERO DE 2025**

**PANAQ, 14 DE FEBRERO DE 2025**

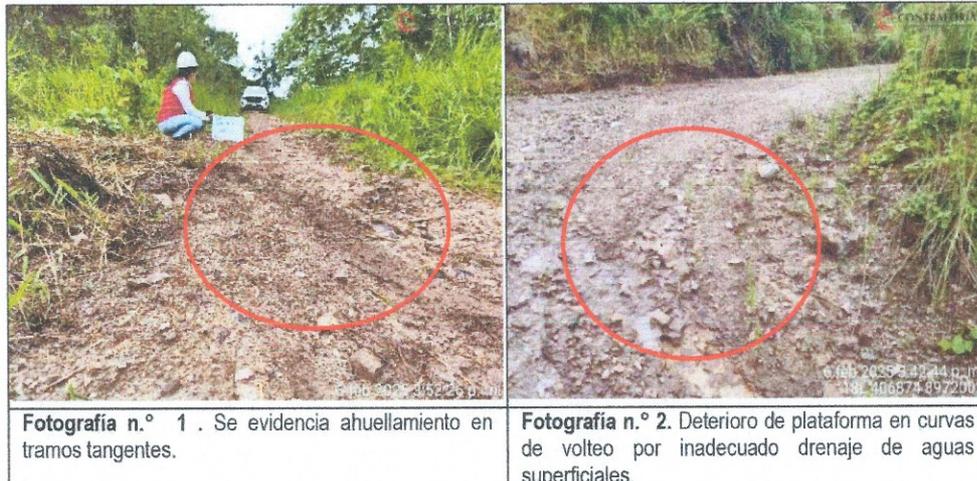
**TRAMO I: TOPA – ALTO SAN JUAN 0+000 – 5+691**

En las fotografías precedentes se evidencia ahuellamientos producto de las deformaciones permanentes, asimismo, se evidencia algunas zonas donde las cunetas no fueron correctamente ejecutadas, provocando que el agua se almacene en parte de la plataforma deteriorándola aún más y reduciendo la vida útil de infraestructura vial.

Esta comisión no puede afirmar que las medidas de las cunetas no cumplen ya que éstas se encuentran colmatadas, antes de recepcionarse debe verificarse que se realice la reconfiguración de la plataforma en las zonas críticas, así como la limpieza de las cunetas para garantizar la durabilidad de la obra hasta que se realice el respectivo mantenimiento. Tal como lo ha considerado la comisión de recepción.

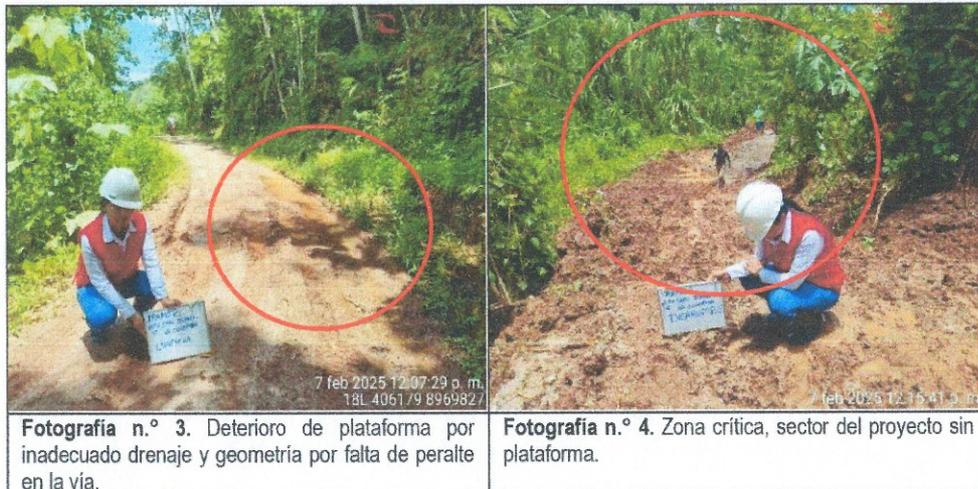
**TRAMO II: ALTO SAN JUAN – LA COLORADA 0+000 – 2+000**

**Fotografía n.º 3.** Deterioro de plataforma por inadecuado drenaje y geometría por falta de peralte en la vía.

**Fotografía n.º 4.** Zona crítica, sector del proyecto sin plataforma.

Las fotografías precedentes muestran ahuellamientos en zonas críticas, especialmente donde no está funcionando correctamente el sistema de drenaje (cunetas). No fue posible continuar el recorrido debido a la presencia de un derrumbe que afectó considerablemente la plataforma a lo largo de 60 m.

El sector requiere de reconfiguración de la plataforma, así como mejorar la compactación en los puntos críticos donde se presencia mayor deformación, así como una limpieza general de cunetas para garantizar las buenas condiciones de la infraestructura.

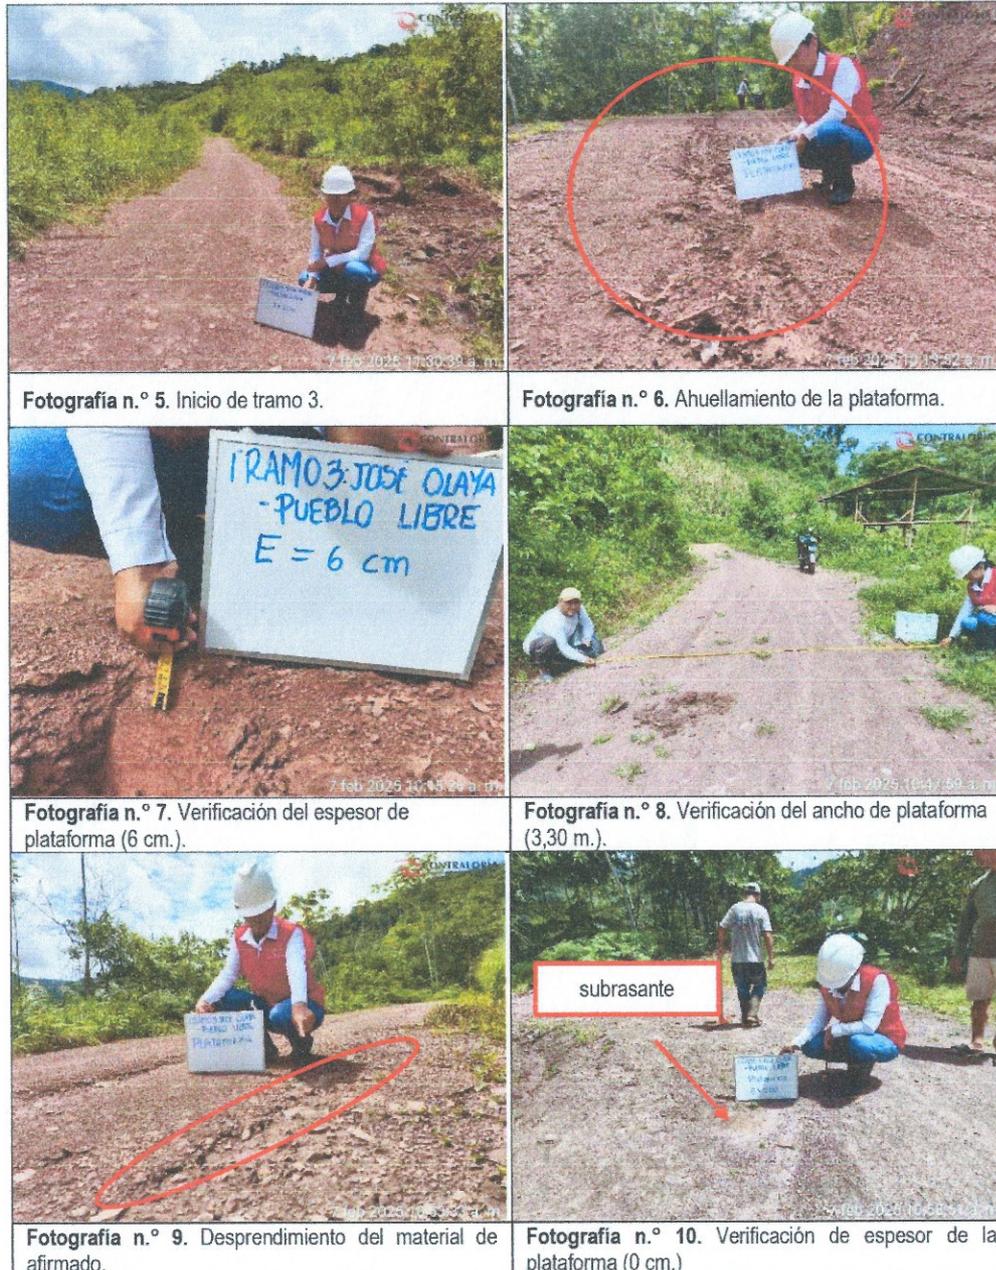
**TRAMO III: JOSÉ OLAYA – PUEBLO LIBRE 3+300 – 7+914**

Se verificó el espesor de la plataforma de afirmado en algunos puntos del tramo, evidenciándose que no cumple con el mínimo requerido del expediente técnico, en las fotografías n.ºs 7, 9 y 10 se encontraron espesores menores a 10 cm., denotando así un inadecuado control durante el proceso constructivo. De igual manera, el ancho tampoco cumple en algunos sectores, a ello se suma el deficiente trabajo de compactación realizado provocando que el material se desprenda fácilmente dejando el afirmado al mismo nivel de la subrasante (e=0 cm).

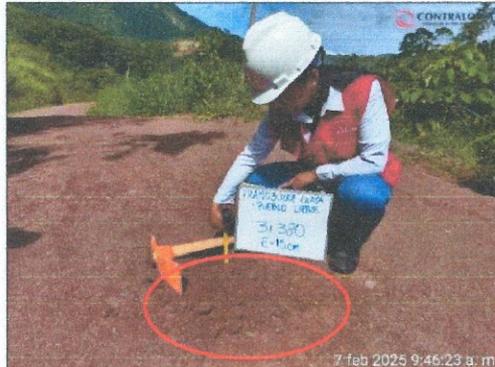
Fotografía n.º 11. Espesor de plataforma de afirmado (15 cm.)

De las fotografías precedentes se puede observar que el tipo de material utilizado para el afirmado, visualmente presenta un mayor porcentaje de material fino, así como material granular deleznable, por el color que presenta podría tratarse de un material de origen orgánico lo que explicaría su alta plasticidad y consecuente acolchonamiento en los tramos en donde se usó el material, con ayuda de las autoridades de la zona se realizó la visita a las canteras de donde se extrajo el material.

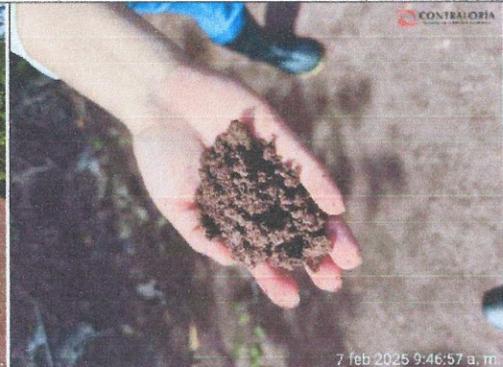
Fotografía n.º 12. Material de afirmado encontrado.

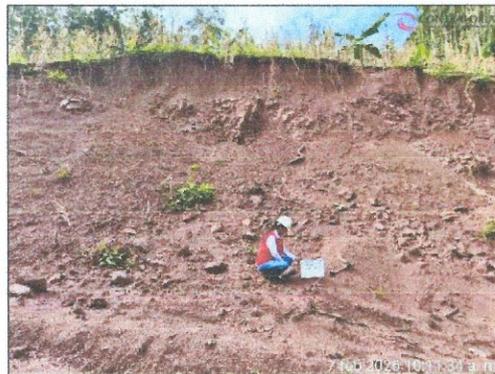
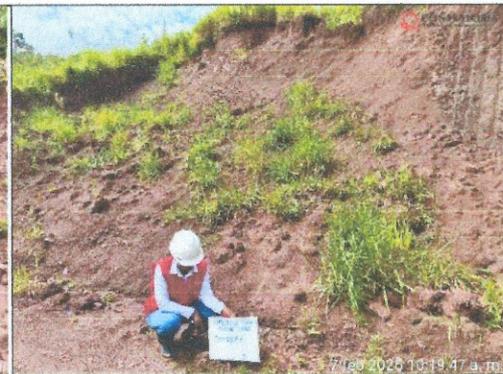
Fotografía n.º 13. Posible cantera utilizada.

Fotografía n.º 14. Posible cantera utilizada.

De los trabajos observados, y la ausencia de ensayos de caracterización geotécnica en la documentación técnica, se pone de manifiesto que el material utilizado como material de afirmado en este tramo podría no ser adecuado; situación que deberá valorar la Entidad en su oportunidad a fin de garantizar la durabilidad de la plataforma. Asimismo, debe mencionarse que los espesores y el ancho de la plataforma no cumplen con las medidas mínimas según el expediente técnico.

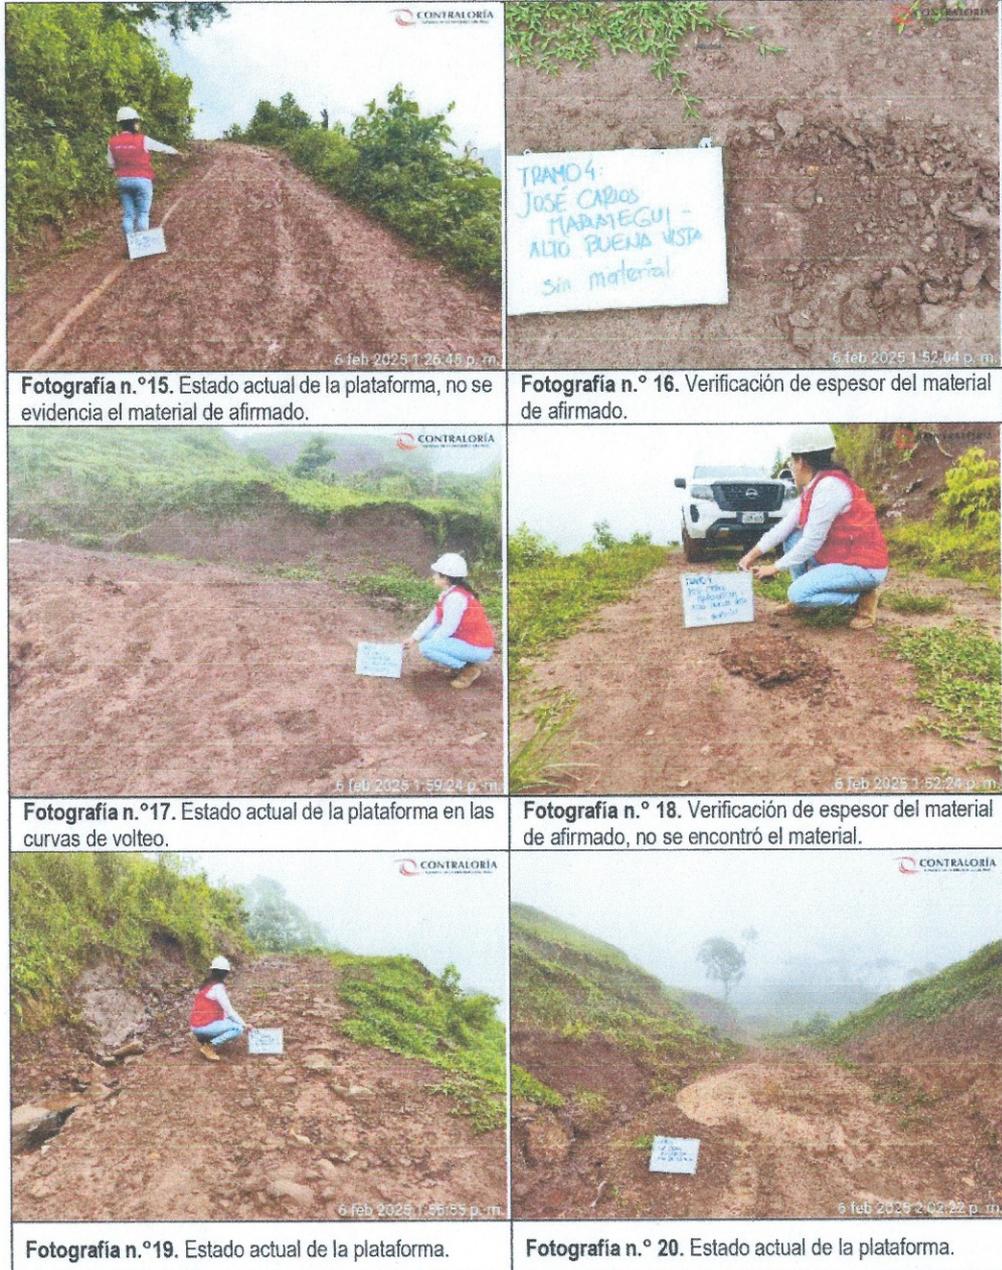
**TRAMO IV: JOSÉ CARLOS MARIÁTEGUI – ALTO BUENA VISTA 0+000 – 5+344.00**

Durante la verificación no se pudo identificar el material de afirmado en la plataforma tal como lo indica el expediente técnico, tampoco puede evidenciarse la realización de trabajos correspondientes a la conformación de calzada, además durante las verificaciones al espesor de material la comisión se percató que solo se trataba de la subrasante; tal contexto de situaciones ponen de manifiesto que las partidas en este tramo no habrían sido ejecutadas

100%, es decir no se culminaron los trabajos programados en dicha zona. Esta comisión no pudo determinar los trabajos en cunetas ya que estas se encuentran colmatadas.

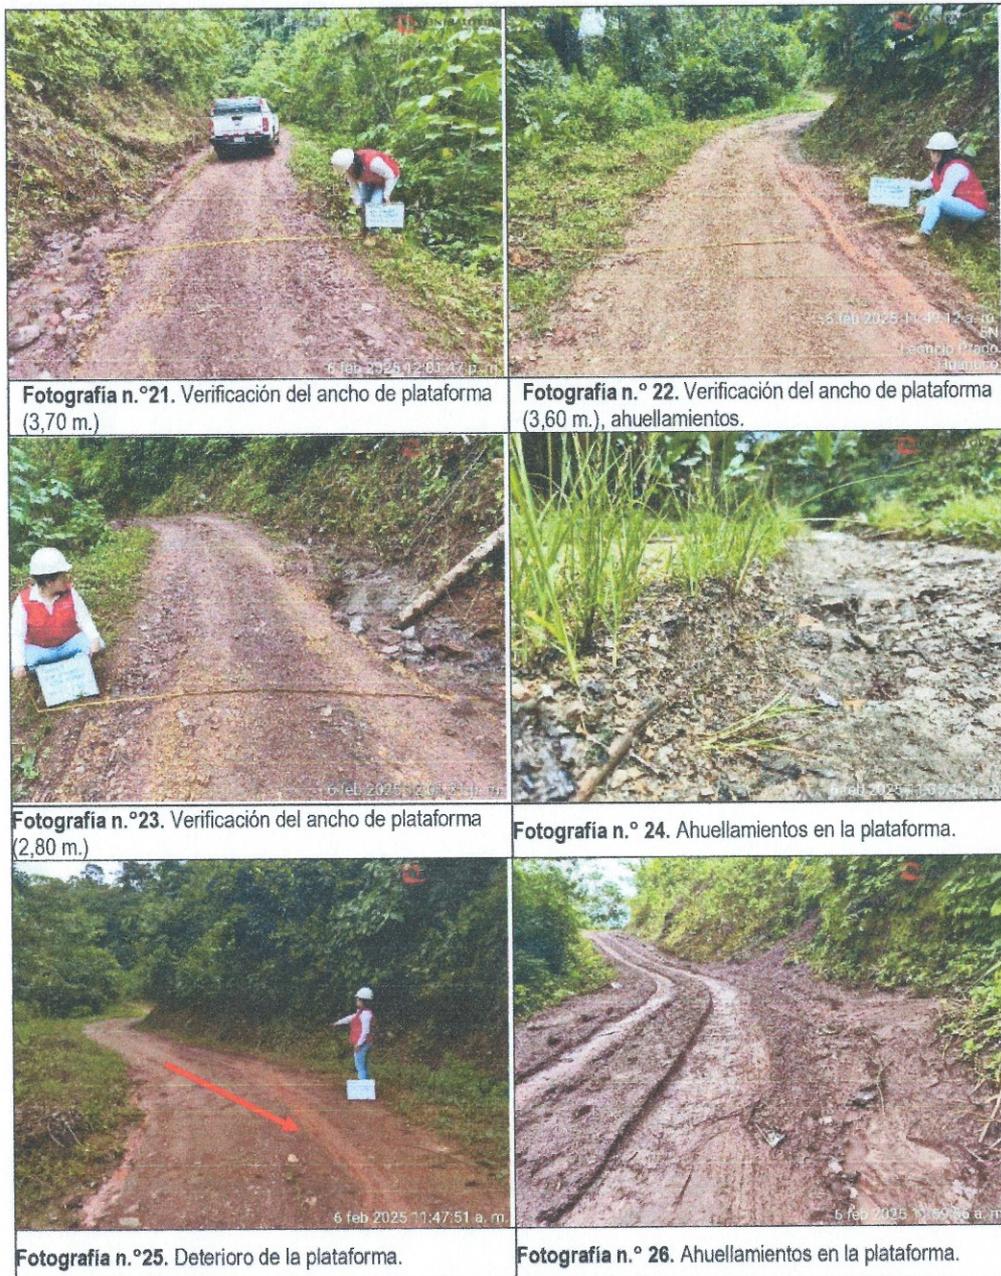
**TRAMO V: 11 DE OCTUBRE – VISTA ALEGRE 0+000 - 4+417.00**

De las fotografías anteriores se puede evidenciar que ancho de calzada (plataforma) en algunos sectores está por debajo de los 4 m., incumpliendo lo solicitado en el expediente técnico. Además, es notorio el ahuellamiento en la plataforma por el deficiente funcionamiento del sistema de drenaje (cunetas), de manera que no es posible garantizar los trabajos en la zona. Esta comisión no puede confirmar los trabajos en la conformación de cunetas ya que estas se encuentran colmatadas a la fecha de la visita.

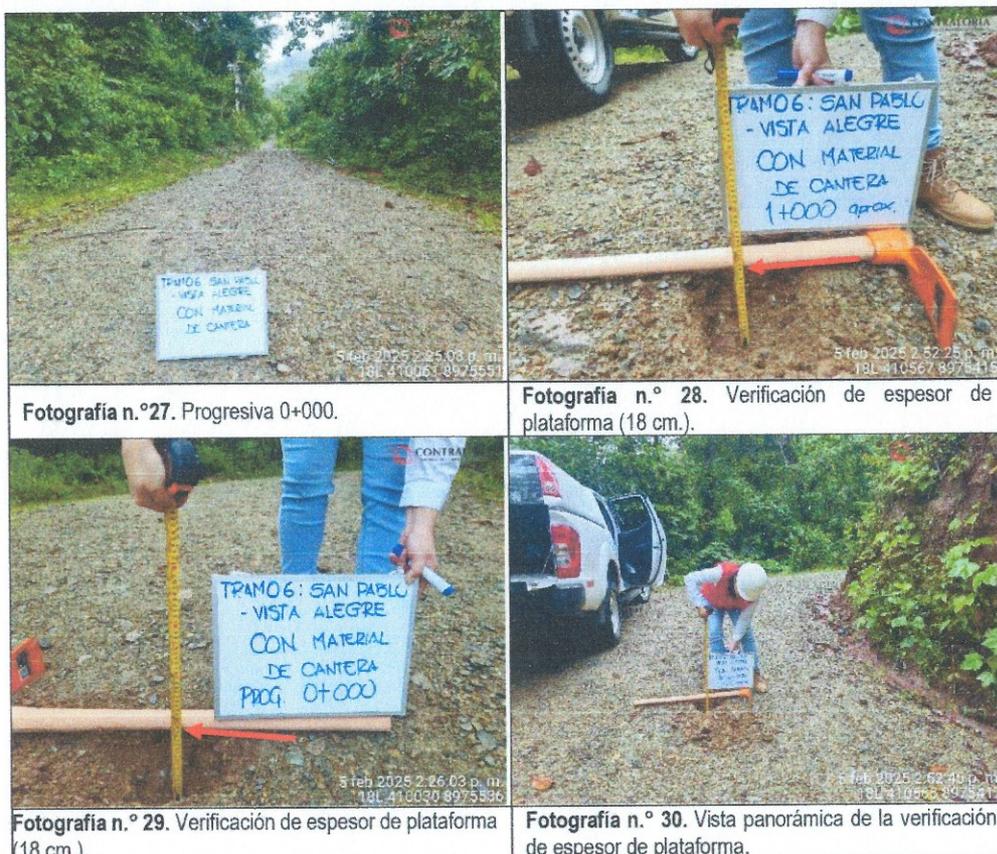
Fotografía n.º 28. Verificación de espesor de plataforma (18 cm.).

Fotografía n.º 29. Verificación de espesor de plataforma (18 cm.).

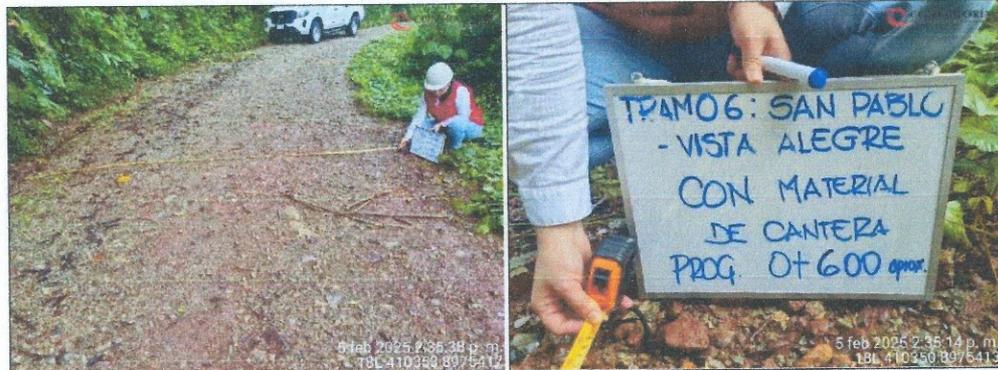
Fotografía n.º 32. Verificación de ancho de plataforma (3,80 m.).

Así también, se realizó las verificaciones de los anchos de plataforma, encontrando en algunas zonas medidas por debajo de los 4 m., tal como se muestra en las fotografías precedentes, incumpliendo con lo establecido en el expediente técnico.

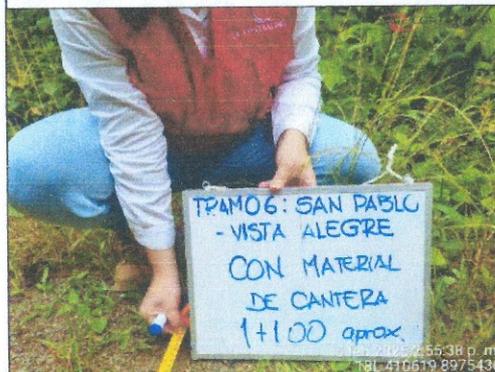
Fotografía n.º 33. Verificación de ancho de plataforma (3,50 m.).

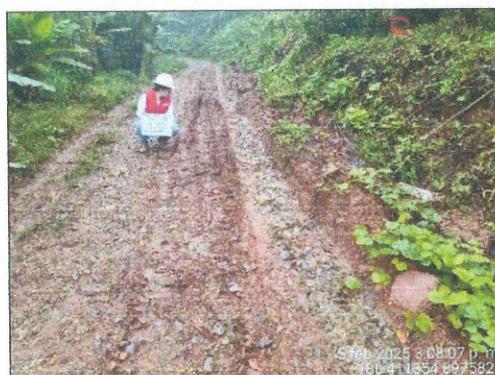
Fotografía n.º 35. Presencia de ahuellamientos

reconformadas nuevamente para evitar que el agua producto de las lluvias sature y deteriore la plataforma. Asimismo, se evidencia ahuellamientos en algunas zonas del tramo, las cuales requieren ser reconformadas nuevamente para garantizar la infraestructura vial hasta el mantenimiento respectivo.

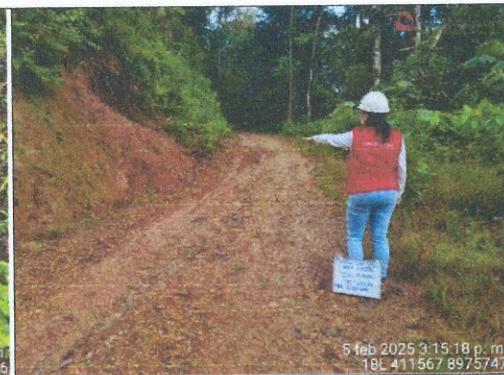
Fotografía n.º 36. Presencia de derrumbes.

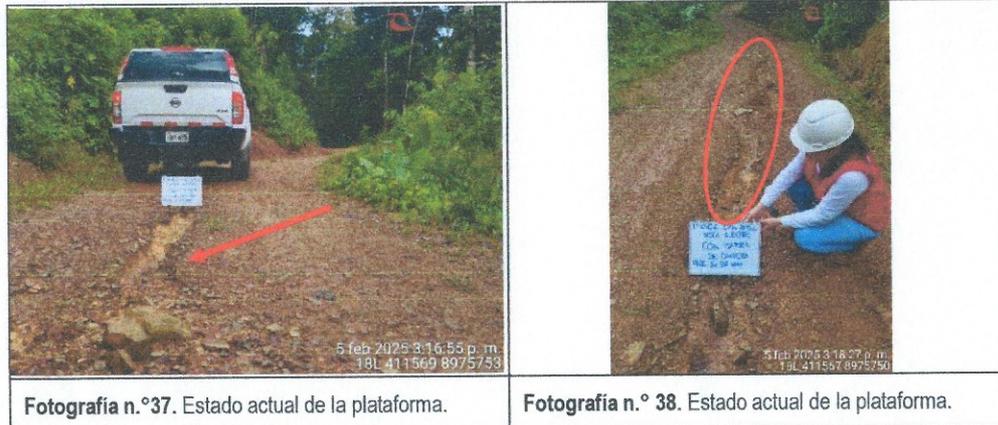
Se han identificado progresivas donde la plataforma ha sufrido altos deterioros como erosiones en forma de surcos o cárcavas dentro del ancho efectivo, que de no ser corregidas a tiempo se extenderán debido a las intensas precipitaciones que vienen suscitándose en el lugar.

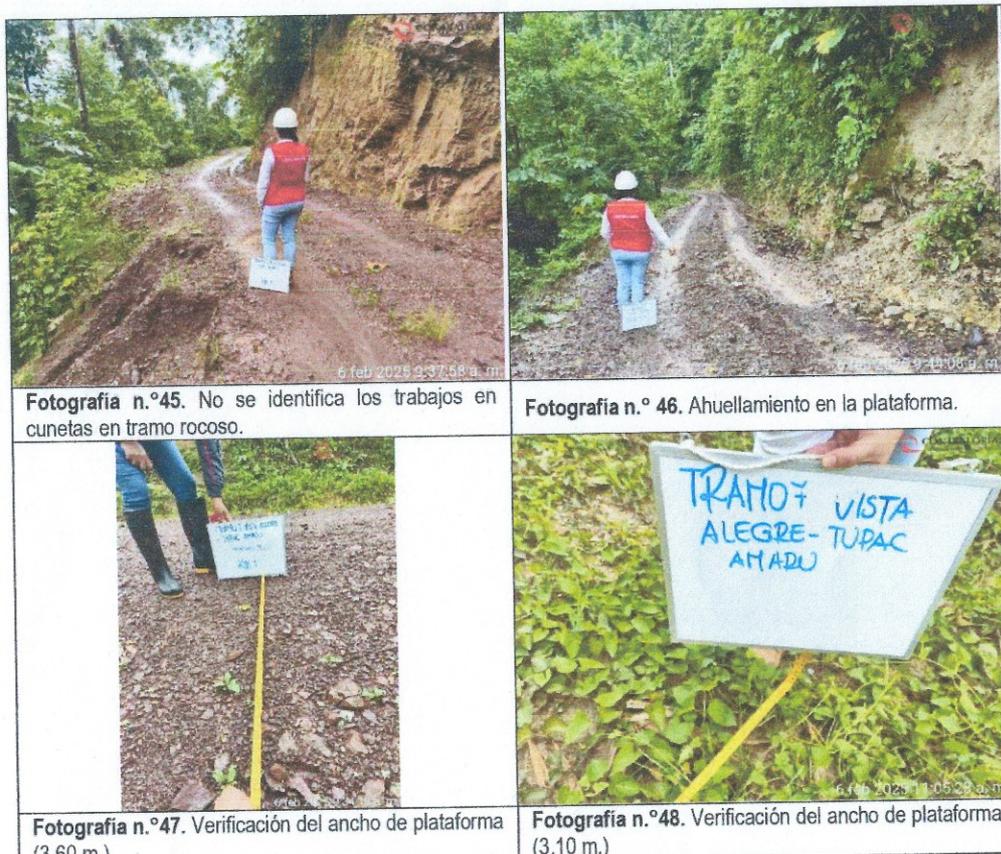
Se puede apreciar zonas donde no se ha ejecutado correctamente las cunetas, así como cunetas colmatadas, al no estar en funcionamiento adecuado, están deteriorando la calzada (plataforma) tal como se muestra en las fotografías. También se realizaron las verificaciones correspondientes a los anchos de plataforma los cuales poseen valores inferiores a 4 m., incumpliendo la medida requerida según expediente técnico.
