**INFORME DE VISITA DE CONTROL  
N° 006-2025-OCI/0406-SVC**

**ESTADO SITUACIONAL DE LA OBRA: “MEJORAMIENTO  
DEL SERVICIO DE TRANSITABILIDAD VEHICULAR Y  
PEATONAL EN EL INGRESO E INTERIOR DE LA  
ASOCIACIÓN DE VIVIENDA LOS PERIODISTAS DEL PERÚ Y  
URB. EL BOSQUE, DISTRITO DE ICA – PROVINCIA DE ICA,  
DEPARTAMENTO DE ICA”**

**PERÍODO DE EVALUACIÓN:  
DEL 6 AL 12 DE MARZO DE 2025**

**ICA, 19 DE MARZO DE 2025**

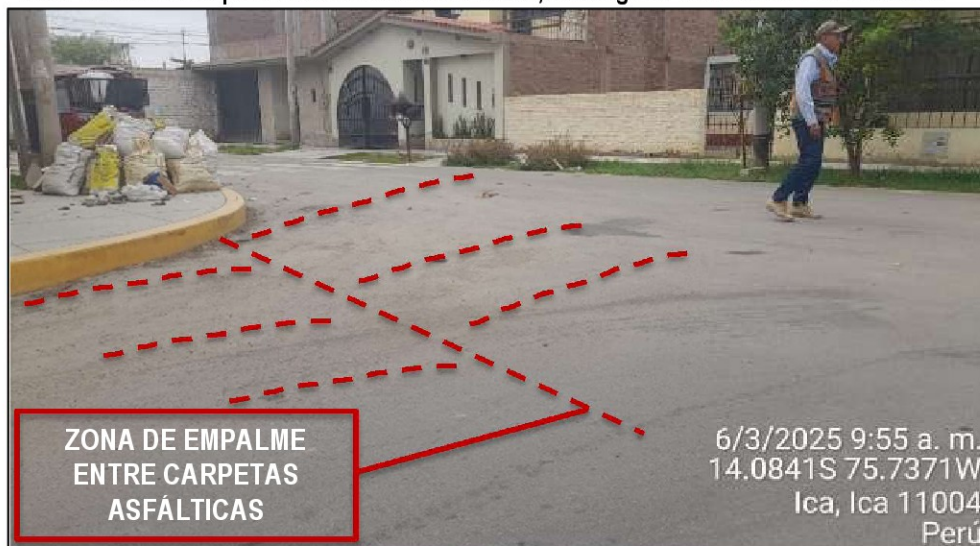
**Imagen N° 1**

**Entre las calles CA. 6-014 CDRA. 4 y CA. 1-014 CDRA. 1, se evidenció desnivel en zona de empalme entre uniones de carpetas asfálticas de ambas calles, a lo largo de todo el ancho de la calzada**

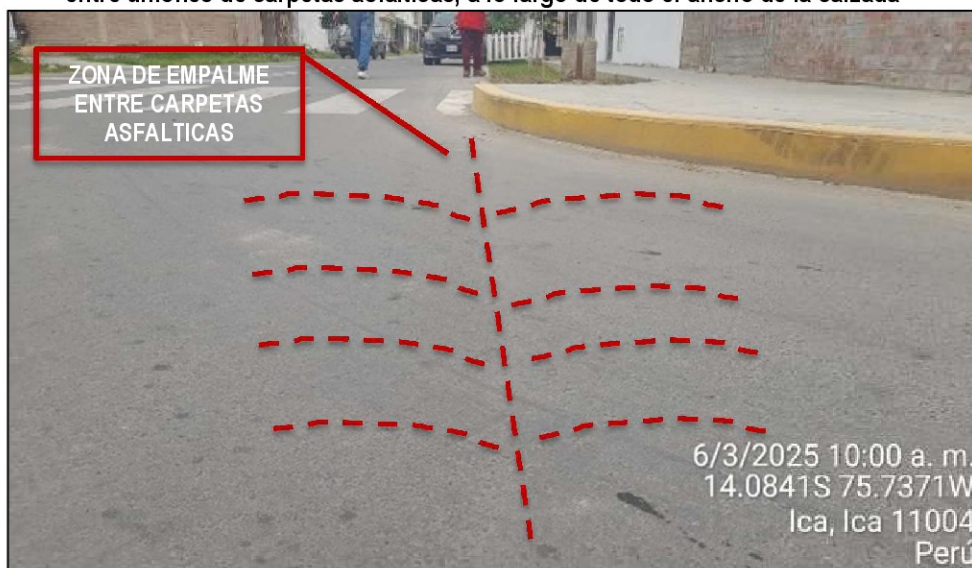
**Imagen N° 2**

Entre calles CA. 6-014 CDRA. 4 y CA. 1-014 CDRA. 1, se visualizó desnivel en zona de empalme entre uniones de carpetas asfálticas, a lo largo de todo el ancho de la calzada

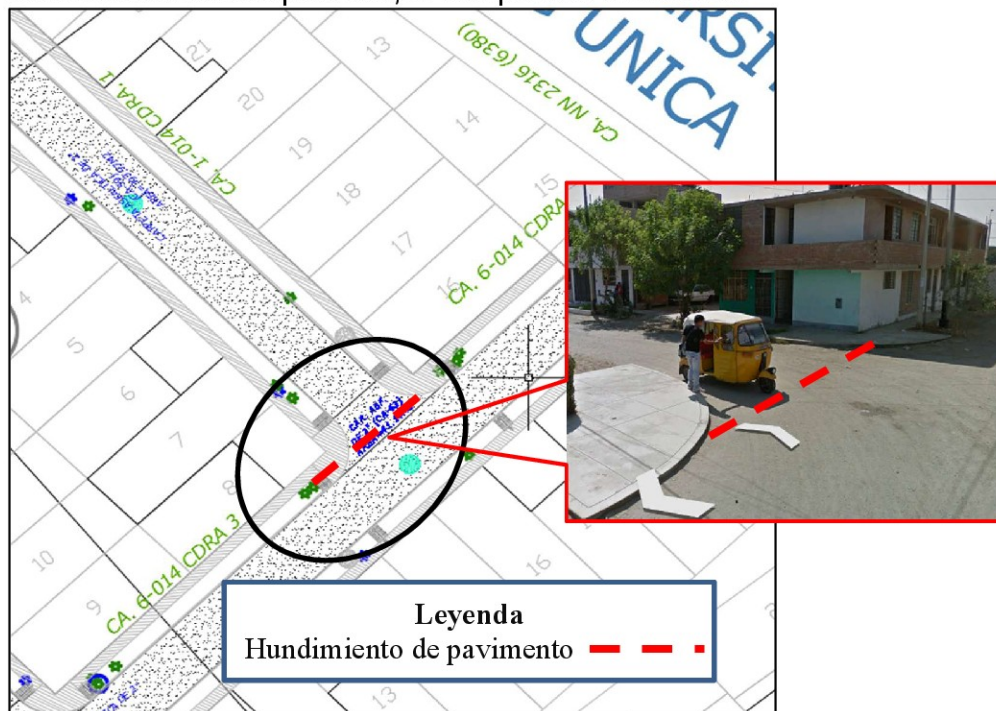
**Imagen N° 3**

Entre la cuadra 3 de la calle 6-014 y la cuadra 1 de la calle 1-014, se visualizó hundimiento de pavimento, en el empalme de ambas calles

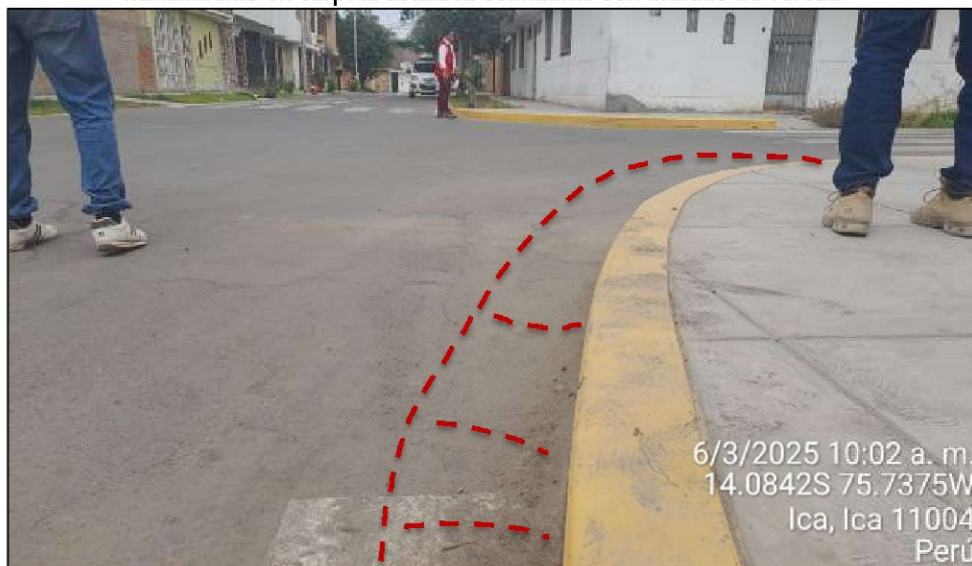
**Imagen N° 4**

En la Intersección entre las calles CA. 6-014 CDRA. 3 y CA. 2-014 CDRA. 1, se visualizó hundimiento en carpeta asfáltica colindante con martillo de vereda

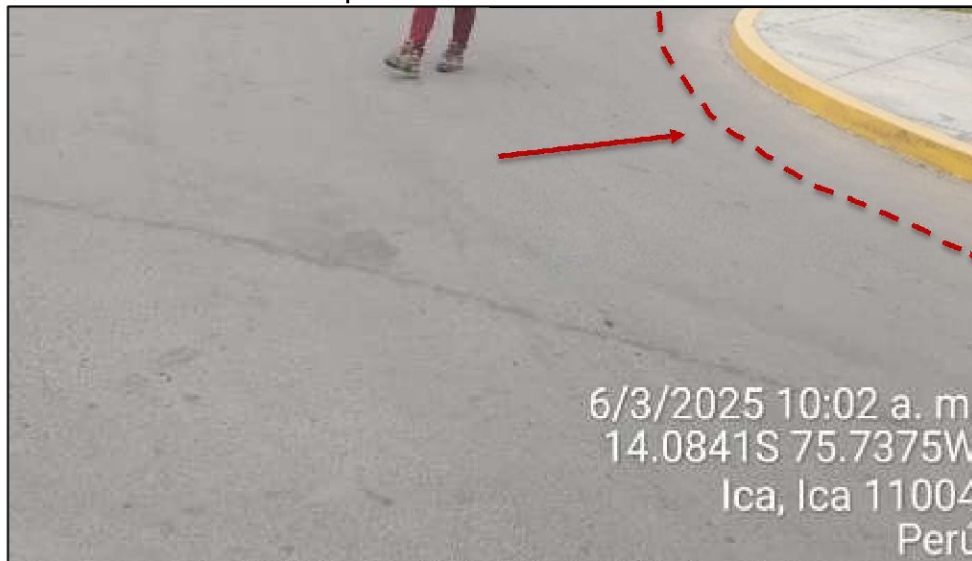
**Imagen N° 5**

En la Intersección entre las calles CA. 6-014 CDRA. 3 y CA. 2-014 CDRA. 1, se evidenció hundimiento de la carpeta asfáltica colindante con martillo de vereda

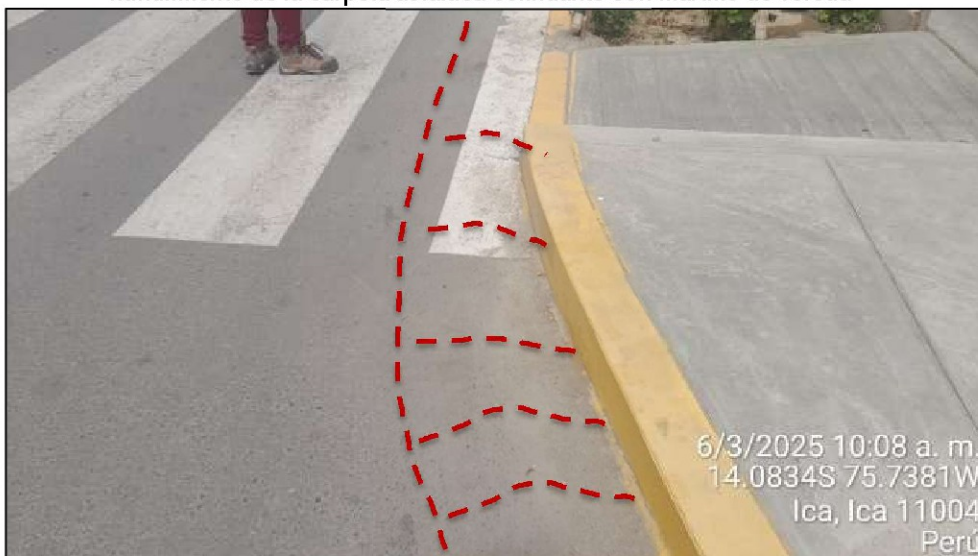
**Imagen N° 6**

**En la Intersección entre las calles CA. 5-014 CDRA. 1 y CA. 3-014 CDRA. 2, se evidenció hundimiento de la carpeta asfáltica colindante con martillo de vereda**

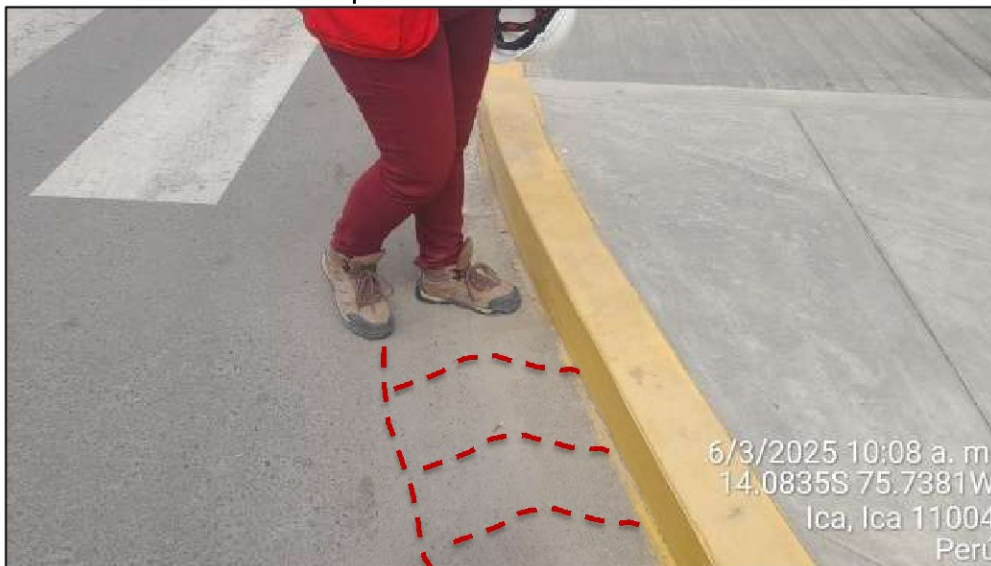
**Imagen N° 7**

**En la Intersección entre las calles CA. 5-014 CDRA. 1 y CA. 3-014 CDRA. 2, se evidenció hundimiento de la carpeta asfáltica colindante con martillo de vereda**

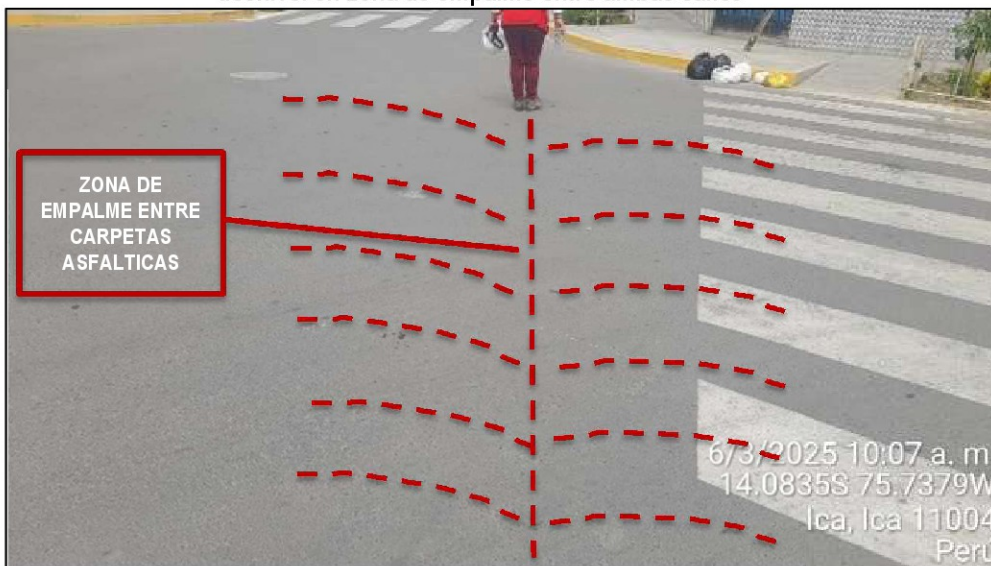
**Imagen N° 8**  
En la Intersección entre las calles CA. 5-014 CDRA. 2 y CA. 3-014 CDRA. 2, se evidenció desnivel en zona de empalme entre ambas calles

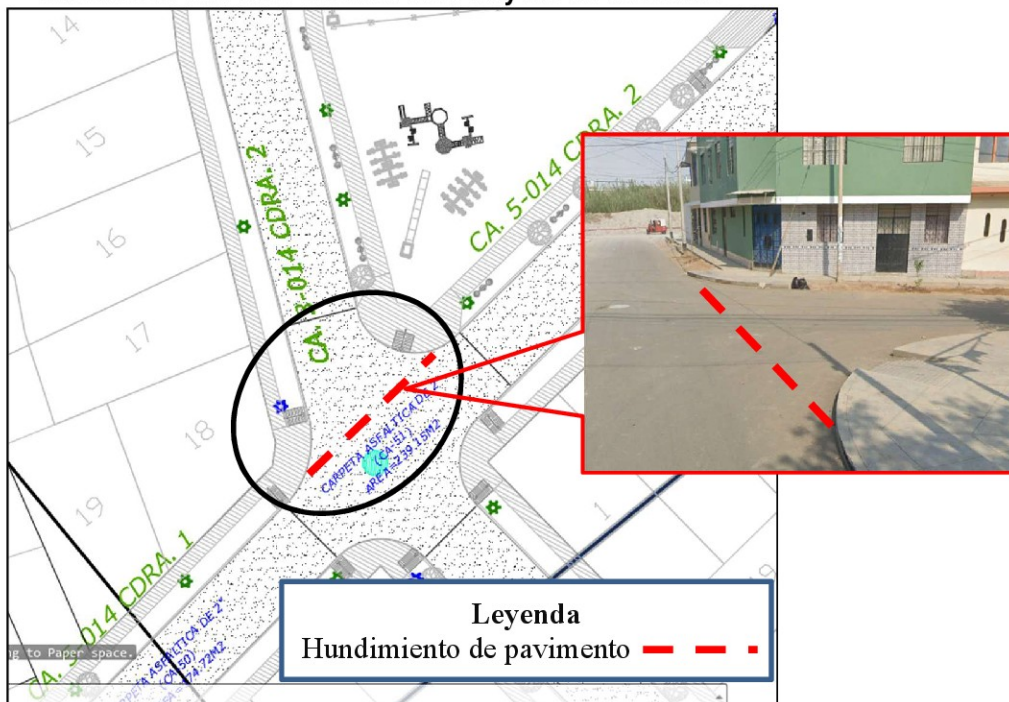
**Imagen N° 9**  
Ubicación de área entre CA. 5-014 CDRA. 2 y CA. 3-014 CDRA. 2

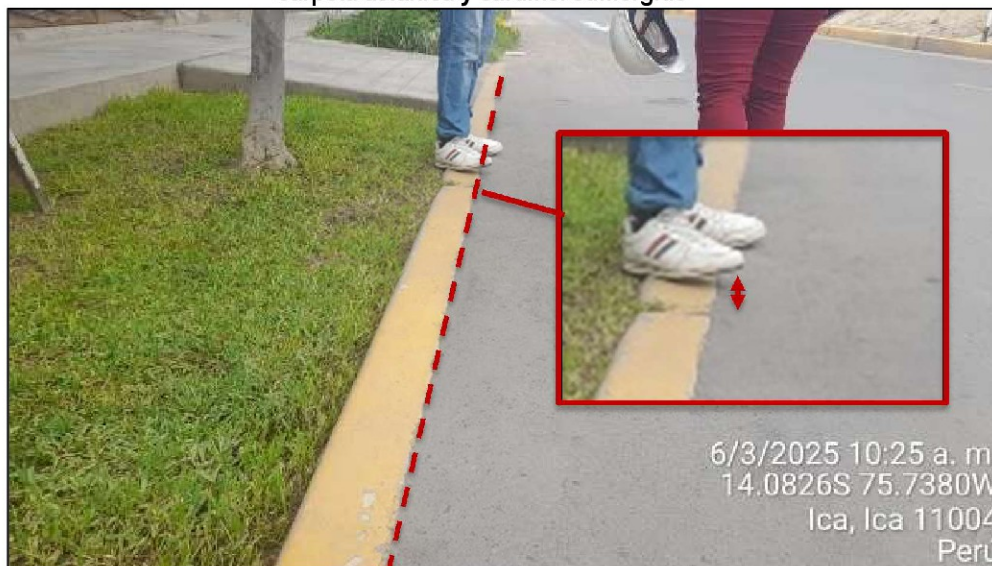
Imagen N° 10

En la calle Camino Real a Cachiche (6245) (Frente a lote E-32), se visualizó desnivel entre carpeta asfáltica y sardinel sumergido

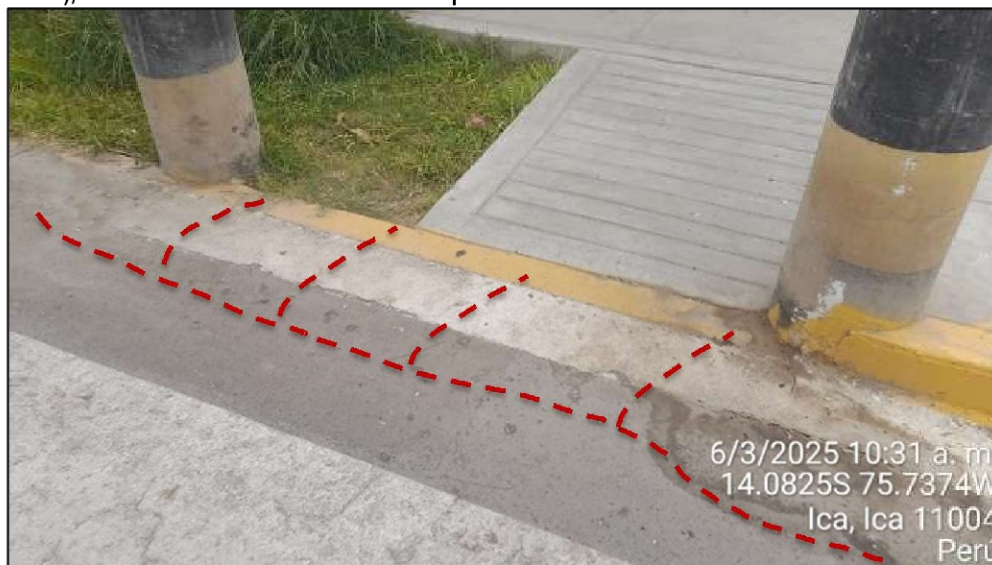
Imagen N° 11

En la Intersección de las calles CA. 4-014 CDRA. 2 y CA. 3-014 CDRA. 2 (frente a vivienda B-8), se visualizó hundimiento de la carpeta asfáltica colindante con martillo de vereda

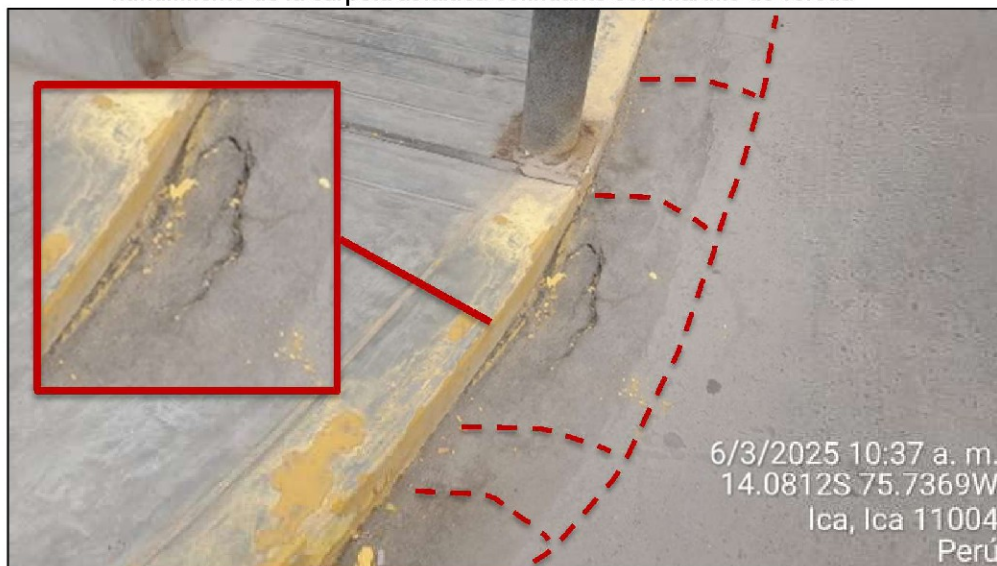
Imagen N° 12

En la Intersección de las calles CA. NN 2318 CDRA. 2 y CA. NN 2320, se evidenció hundimiento de la carpeta asfáltica colindante con martillo de vereda

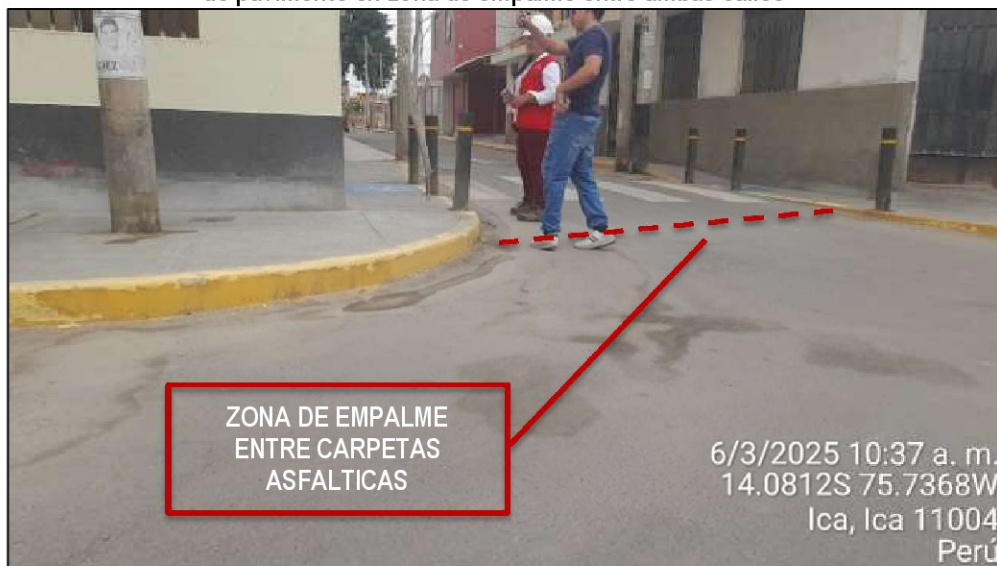
Imagen N° 13

En la Intersección de las calles CA. NN 2318 CDRA. 2 y CA. NN 2320, se visualizó desnivel de pavimento en zona de empalme entre ambas calles

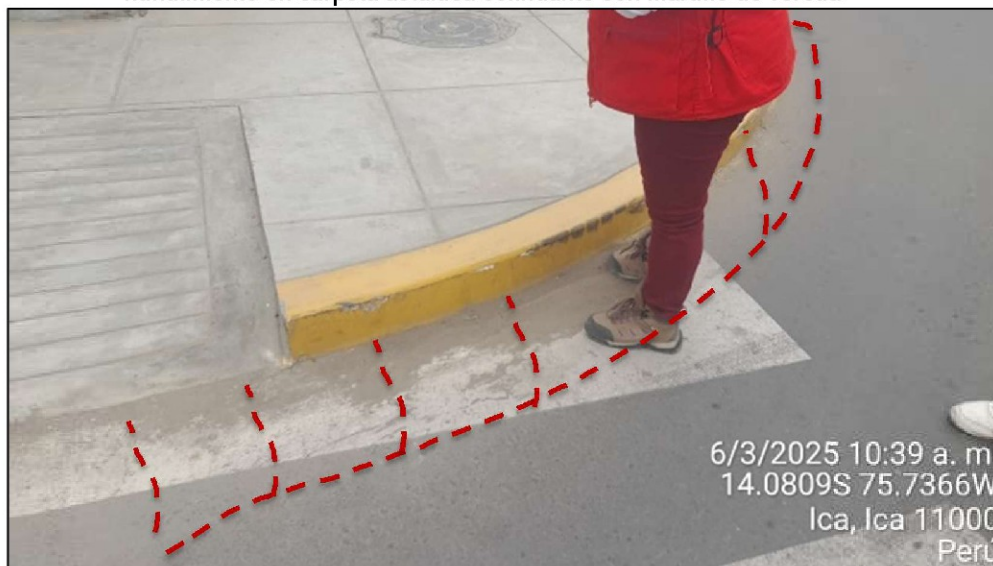
**Imagen N° 14**

En la Intersección de las calles CA. NN 2318 CDRA. 2 y CA. NN 2320, se visualizó hundimiento en carpeta asfáltica colindante con martillo de vereda

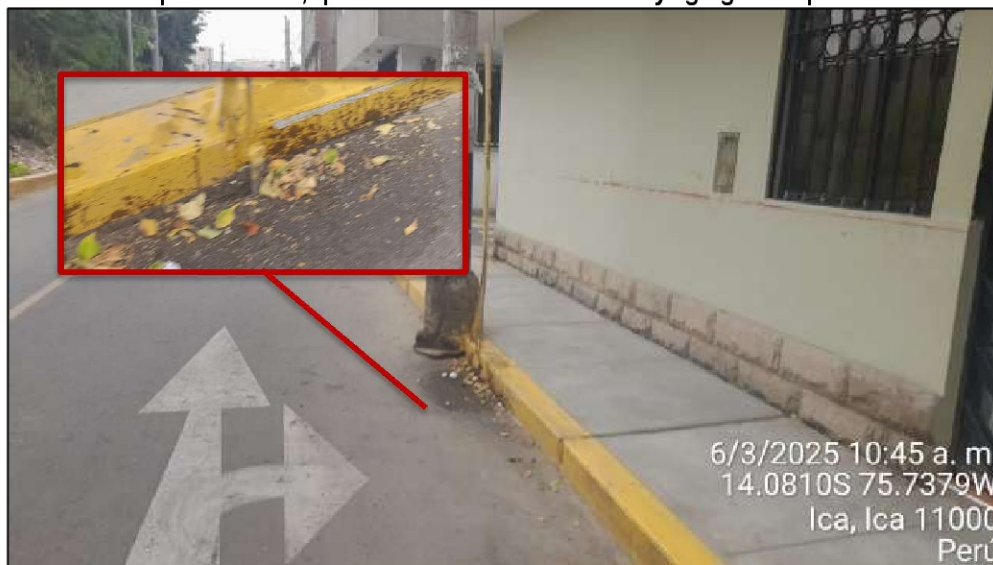
**Imagen N° 15**

En la calle CA. NN 2340 CDRA. 1, frente a vivienda C-3, se visualiza hundimiento de carpeta asfáltica, que además cuenta con vacíos y agregado expuesto

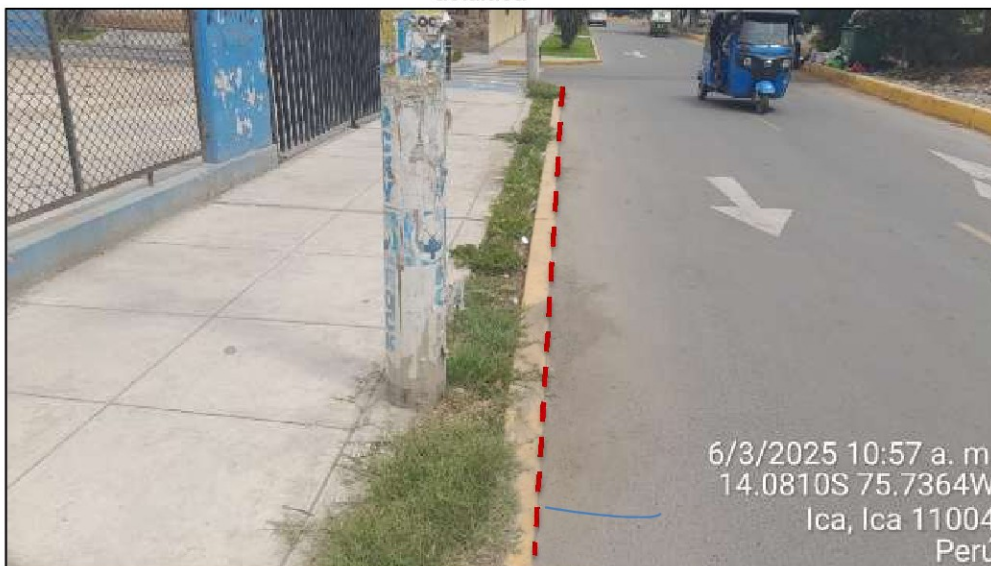
**Imagen N° 16**

En la cuadra 2 de la Calle A, se visualiza desnivel entre sardinel sumergido y carpeta asfáltica

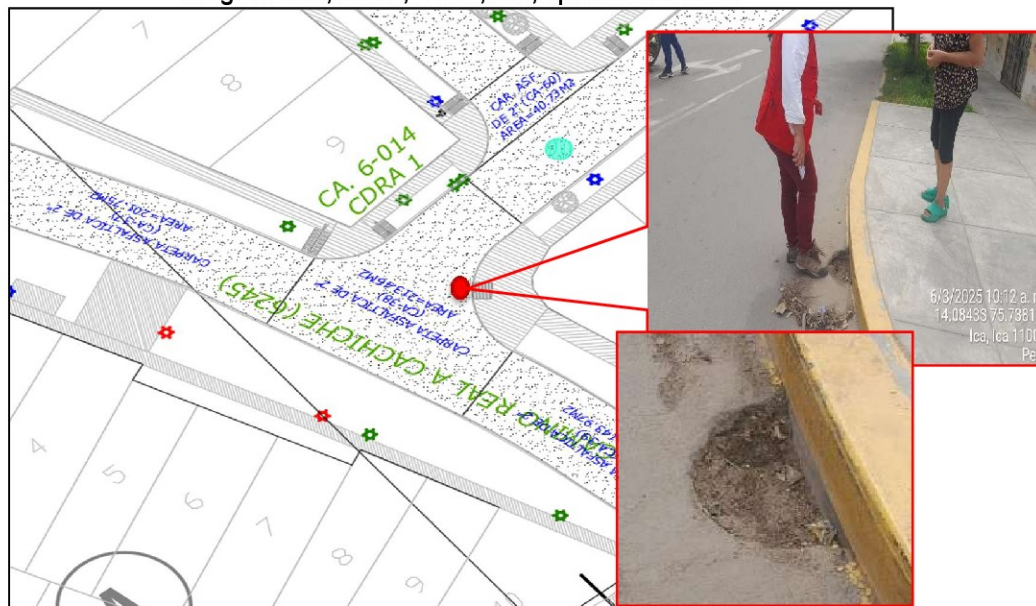
**Imagen N° 17**

En la intersección de las calles CA. 6-014 CDRA. 1 y Camino Real a Cachiche (6245), frente a vivienda F1, se visualiza ausencia de carpeta asfáltica en un área irregular de 0,15mx0,10mx0,15m, aproximadamente

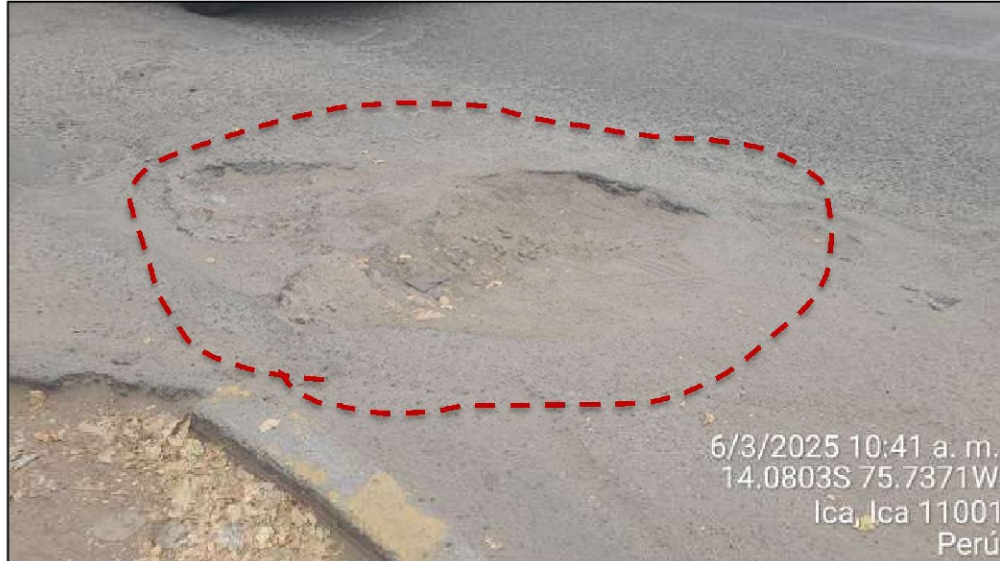
Imagen N° 18

En la Intersección entre la calle NN 2340 CDRA. 3 y Panamericana Sur, se visualizó hundimiento en pavimento flexible, correspondiente a la partida "05.04 Pavimento asfáltico"

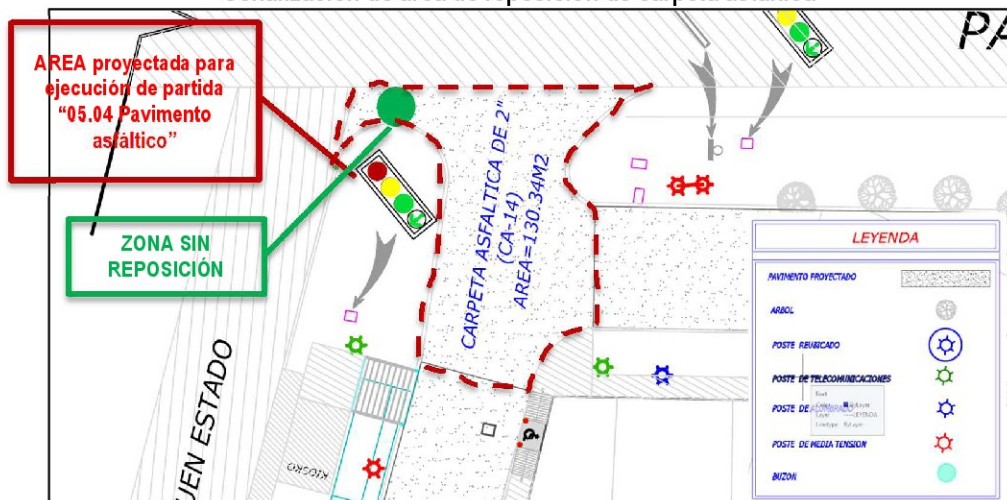
Imagen N° 19

Al respecto, de la revisión al "Plano de Pavimentación Proyectada PPP-01" del expediente técnico aprobado, se advierte que el área asignada al contratista para la ejecución de la partida "05.04 Pavimento asfáltico", comprendió la intersección de la calle NN 2340 CDRA. 3 y la Panamericana Sur, donde se indica que la ejecución debe extenderse hasta el límite de la vía pavimentada (Panamericana Sur), tal como se muestra en la imagen siguiente:

Señalización de área de reposición de carpeta asfáltica<sup>2</sup>

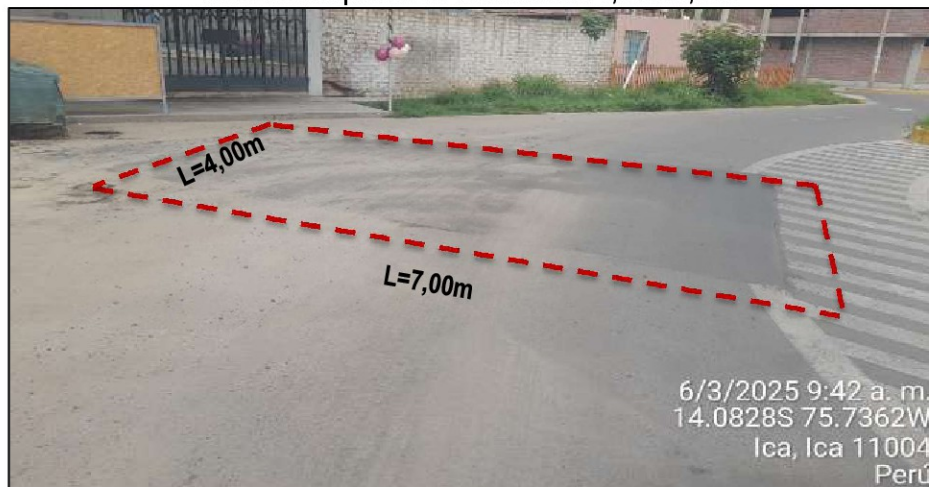
**Imagen N° 20**  
**Pavimento repuesto de dimensiones 4,00mx7,00m**

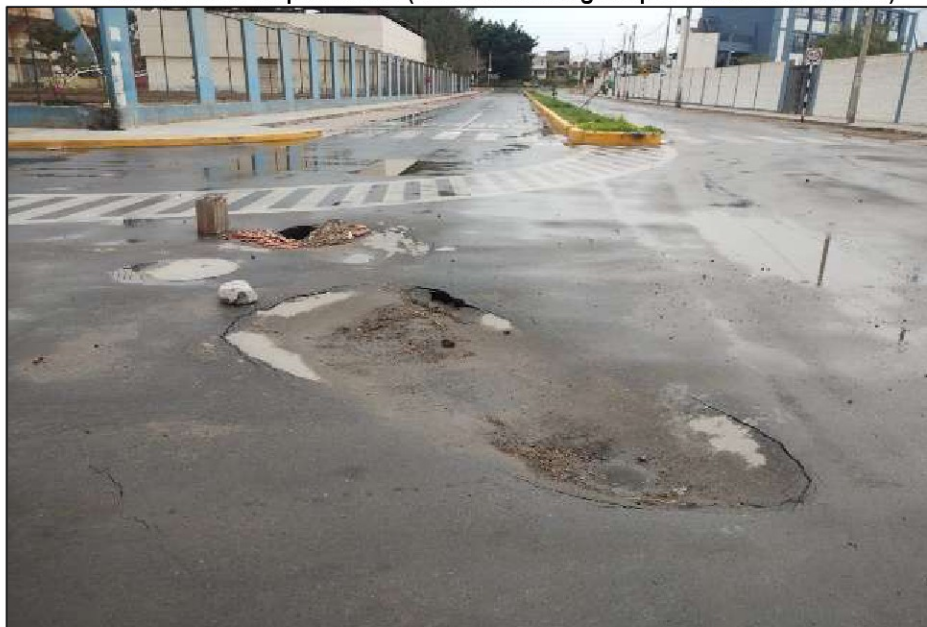
**Imagen N° 21**  
**Hundimiento de pavimento (Evidencia entregada por morador de la zona)**

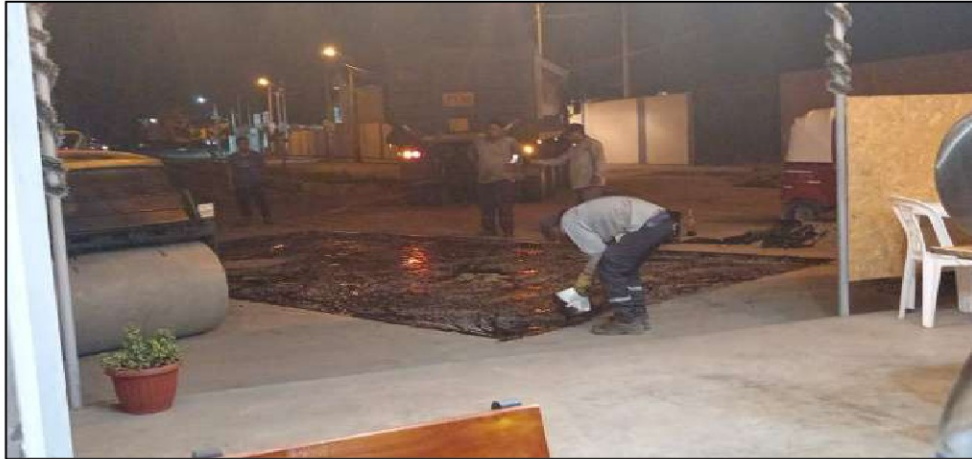
**Imagen N° 22**  
**Trabajo de reposición de pavimento realizado de noche (Evidencia entregada por morador de la zona)**

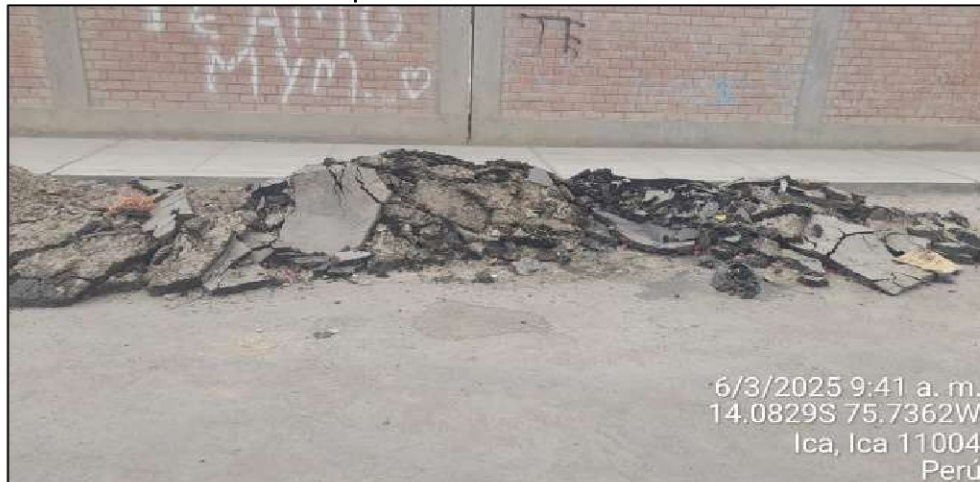
realizados por el contratista, y que además, producto del corte de pavimento realizado, se advirtió material removido expuesto en la vía pública sin eliminar, tal como se muestra a continuación.

**Imagen N° 23**  
**Residuos de carpeta asfáltica colocada frente a lote I - 1.**
