**INFORME DE HITO DE CONTROL
N° 007-2025-OCI/0406-SCC**

**EJECUCIÓN Y SUPERVISIÓN DE LA OBRA “CONSTRUCCIÓN DE
CELDAS PARA RESIDUOS Y SISTEMA DE MANEJO DE
LIXIVIADOS; ADQUISICIÓN DE BALANZA PLATAFORMA EN EL
(LA) DEL RELLENO SANITARIO, DISTRITO DE ICA, PROVINCIA DE
ICA, DEPARTAMENTO DE ICA”**

**HITO DE CONTROL N° 7: EJECUCIÓN CONTRACTUAL DE OBRA –
VALORIZACIÓN N° 6 Y CULMINACIÓN DE OBRA**

**PERÍODO DE EVALUACIÓN:
DEL 16 DE ABRIL DE 2025 AL 24 DE ABRIL DE 2025**

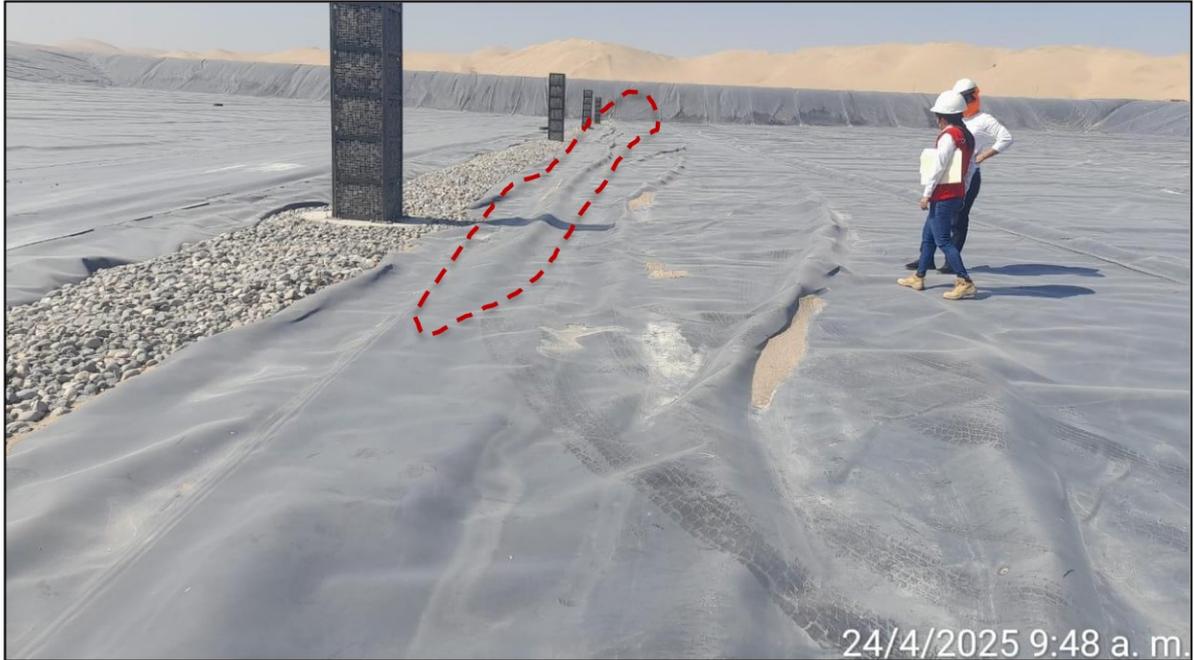
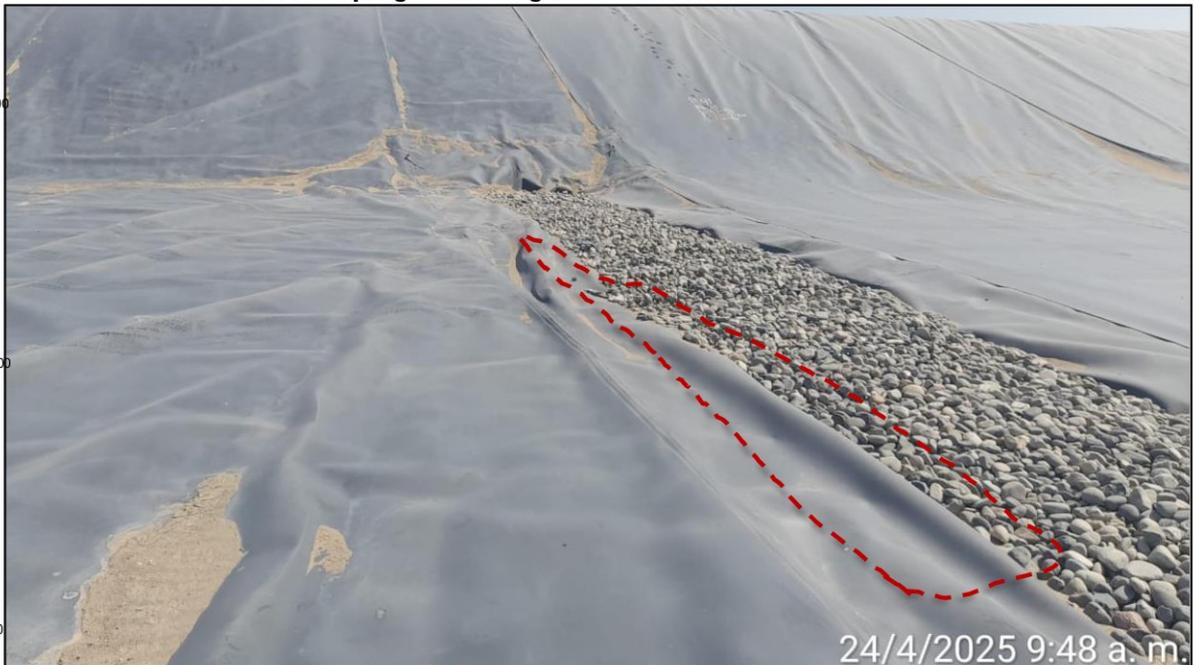
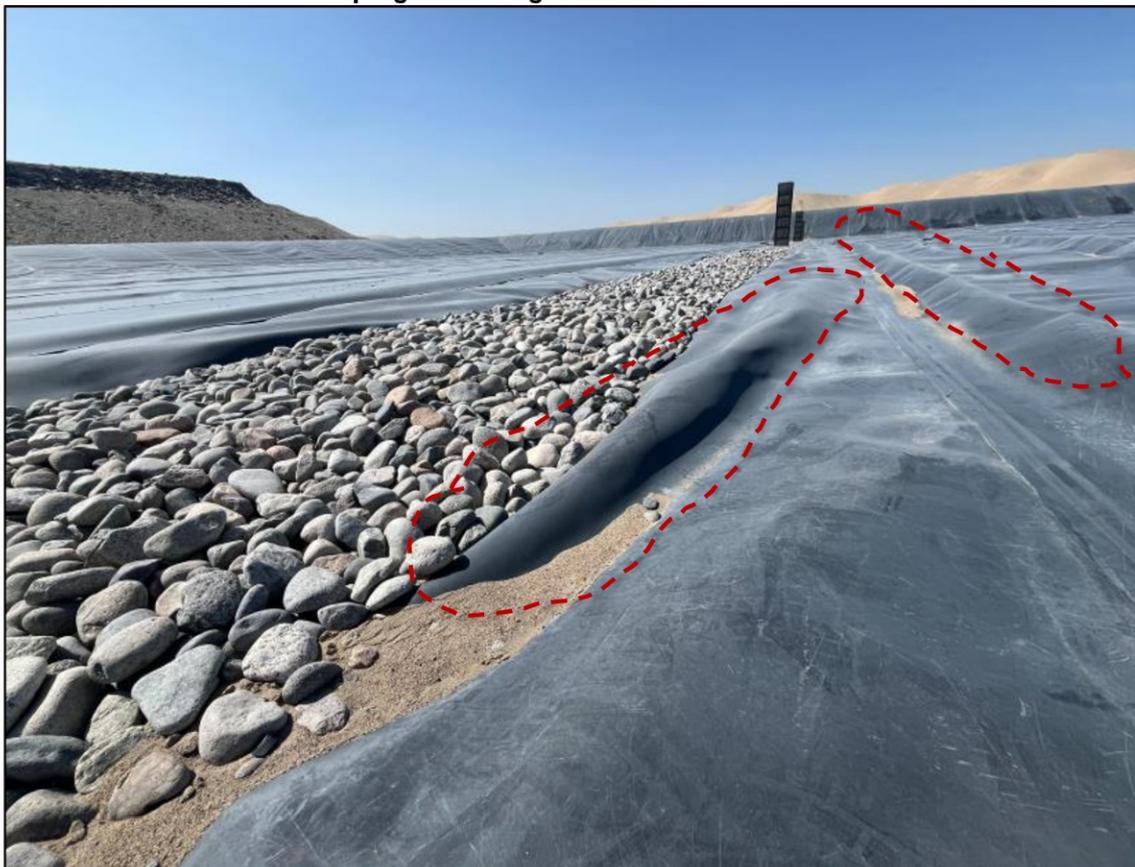
Según consta en el Acta de Visita de Inspección n.º 002-2025/OCI-MPI-2532846 de 24 de abril de 2025, la Comisión de Control pudo visualizar la presencia de pliegues o arrugas en la geomembrana instalada en la celda 02, tal como se muestra en las imágenes siguientes:

Imagen n.º 1.
Presencia de pliegues sobre geomembrana instalada en celda 2

Presencia de pliegues sobre geomembrana instalada en celda 2

Tal como se puede observar en las Imágenes n.ºs 1, 2 y 3, en la celda 02 se ha instalado una geomembrana de acuerdo al plano A-01, Plano de planta de celdas y detalles del expediente técnico aprobado²; de la cual, en diferentes sectores se pudo visualizar pliegues generando espacios vacíos entre el terreno y la geomembrana, lo que no permite tener una superficie uniforme; en relación a ello, las especificaciones técnicas de la partida 02.03.02 Impermeabilización de celda 02 del expediente técnico aprobado, se establece que, “[...] El geotextil se coloca suelto, sin tensarlo, libre de pliegues y arrugas; se procura colocarlo en contacto directo con el suelo, evitando cualquier espacio vacío entre el terreno y el geotextil. Se extiende el geotextil sobre la capa inferior, cuidando la continuidad entre laminas y cosiéndoless, soldándolas, colocando grapas [...]”.

En ese sentido; se advierte que, las características técnicas actuales de la instalación de la geomembrana en la Celda 02 no se encuentran acorde a lo establecido en el expediente técnico.

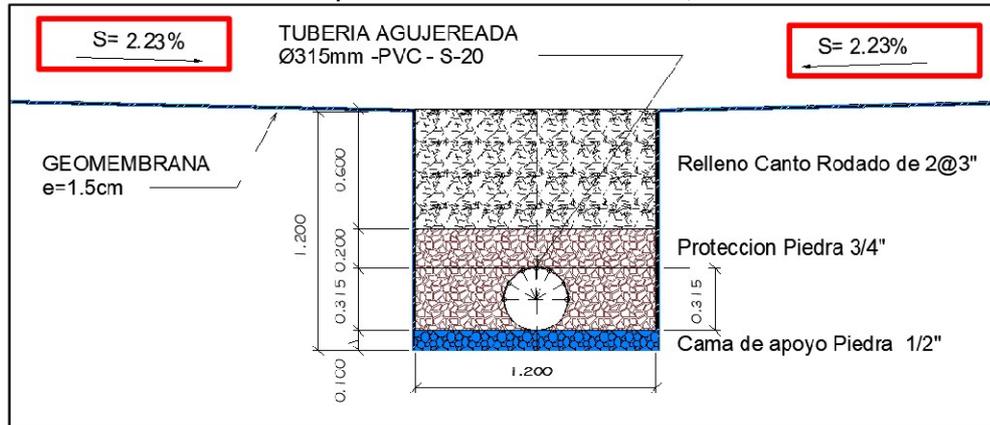
Imagen n.º 4.

Además, la celda 02 deberá tener una superficie con una pendiente adecuada que permita la evacuación de los lixiviados, con la finalidad de asegurar que estos se dirijan al sistema de recolección y tratamiento, evitando que se acumulen y contaminen el entorno; además, según el Plano A-01, Plano de celdas y detalles del expediente técnico aprobado, la superficie de la celda 02 deberá tener una pendiente de 2.23%, de acuerdo al detalle siguiente:

Detalle de pendiente en celda de lixiviados, celda 02

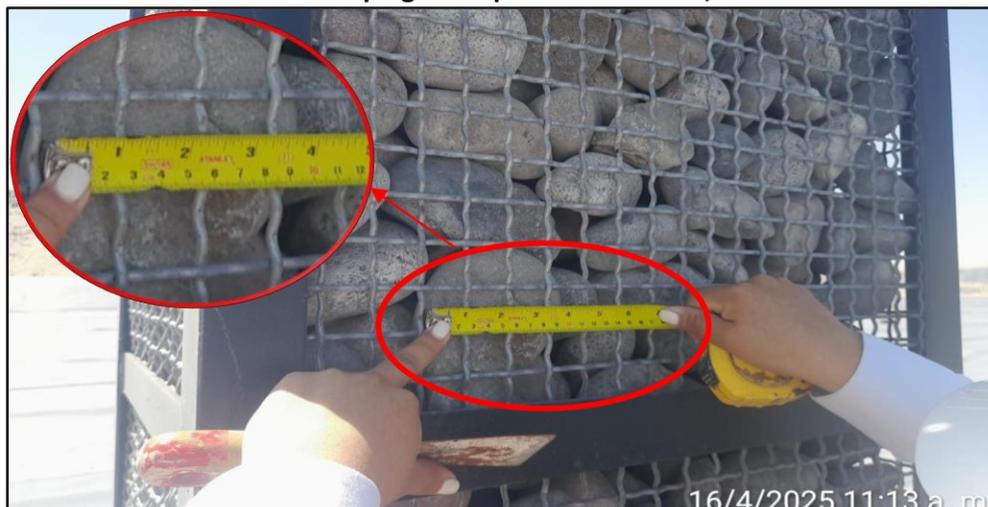
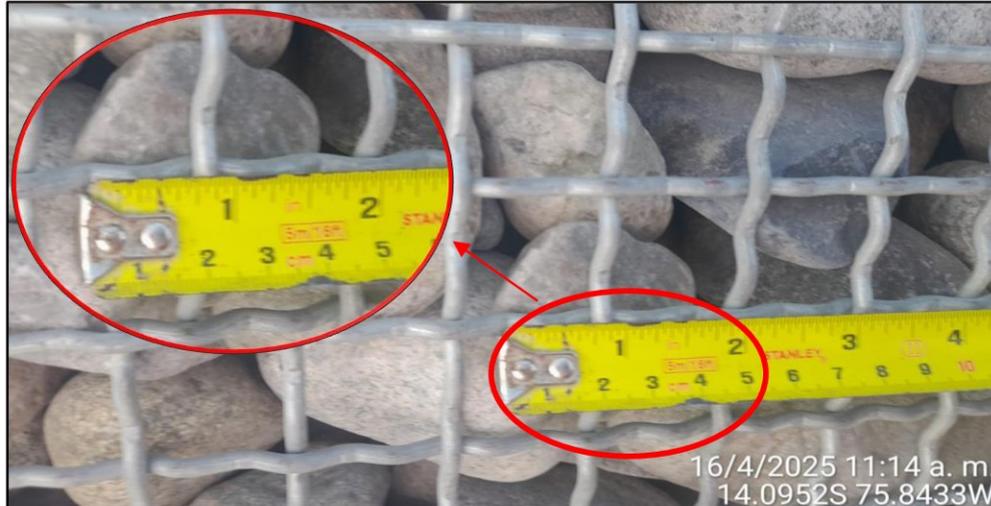
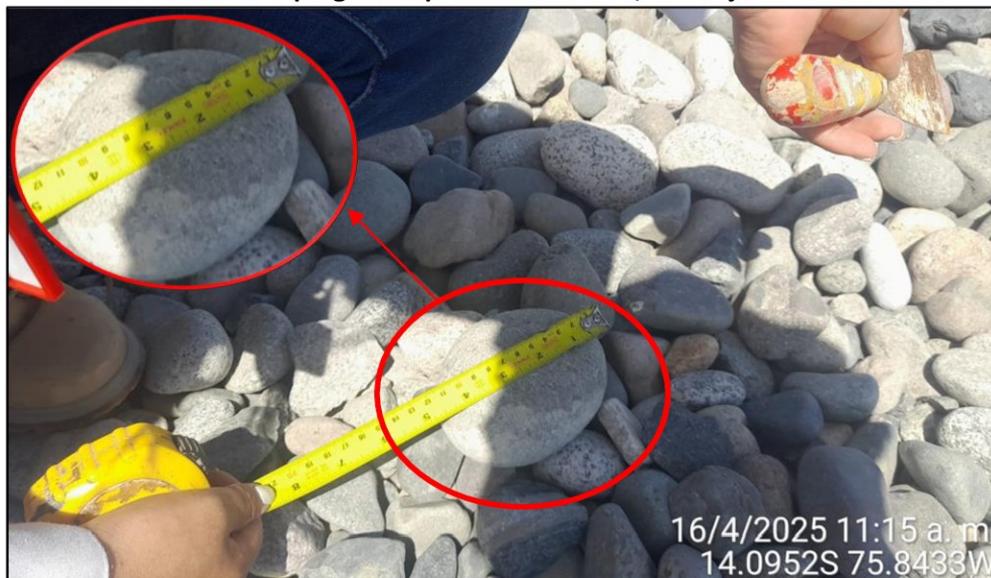
De acuerdo a lo descrito en el Acta de Visita de Inspección n.º 001-2025/OCI-MPI-2532846 de 15 de abril de 2025, durante la visita de inspección física, la Comisión de Control visualizó que las cuatro (4) chimeneas de ventilación se encuentran rellenas de canto rodado de diferentes tamaños desde 1.5” hasta 4” aproximadamente; asimismo, la zanja de canalización también presenta una superficie de canto rodado hasta de 5” aproximadamente, tal como se muestra a continuación:

Canto rodado de 4 pulgadas aproximadamente, en chimenea

Canto rodado de 1.5 pulgadas aproximadamente, en chimenea

Canto rodado de 5 pulgadas aproximadamente, en zanja de canalización

En ese sentido; se advierte que, las características técnicas actuales de la colocación de la grava en la zanja de canalización y en las chimeneas de ventilación no se encuentran acorde a lo establecido en el expediente técnico.

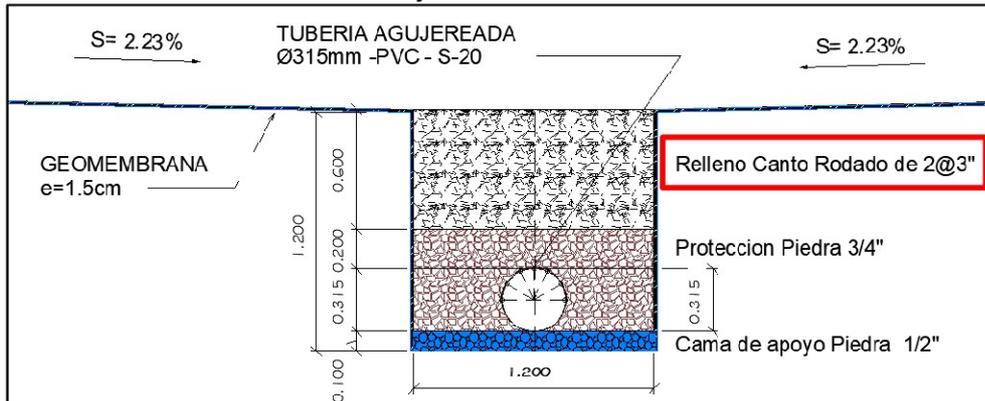
Imagen n.º 8.

Detalle de Zanja de canalización de celda 02

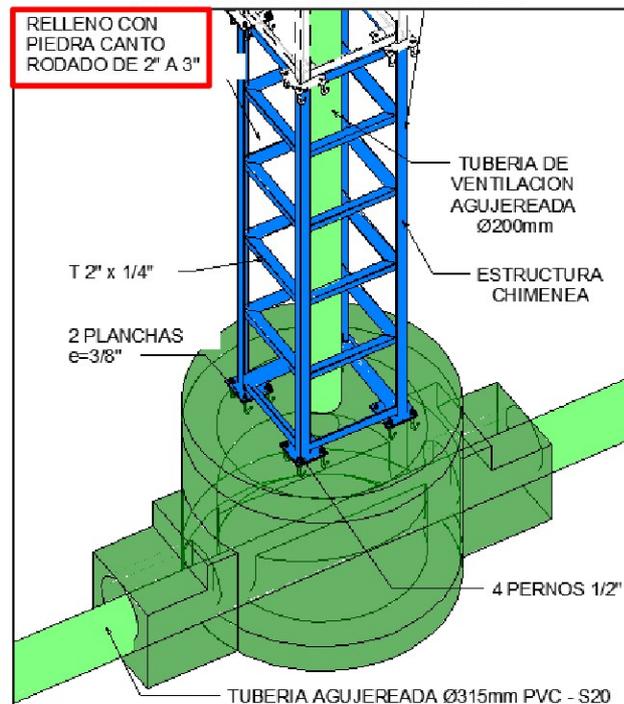
Imagen n.º 9.

Detalle de Chimenea de ventilación.

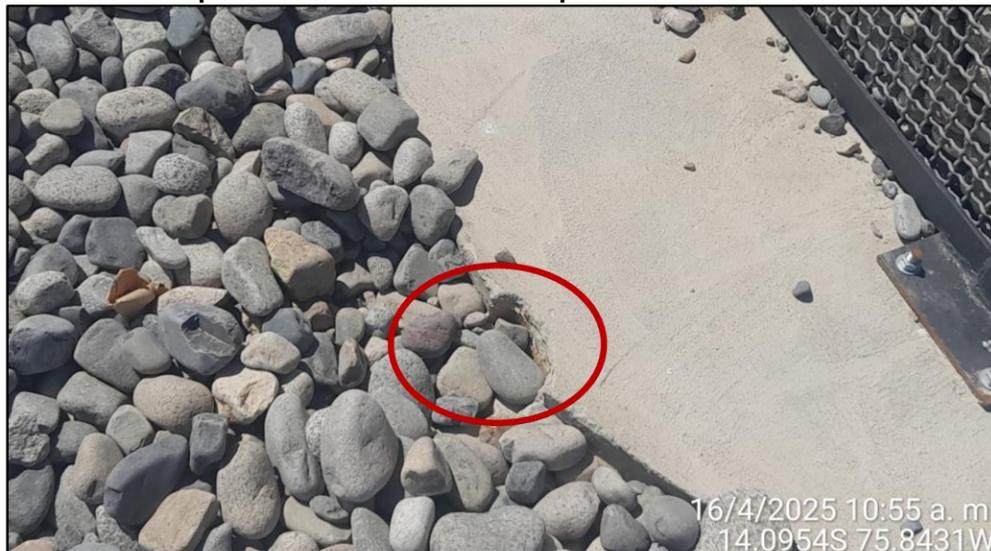
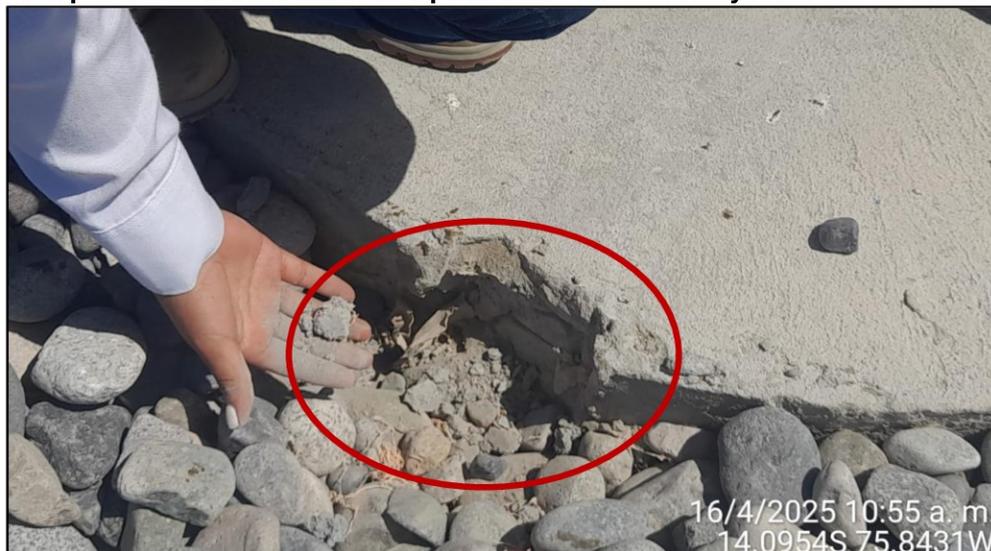
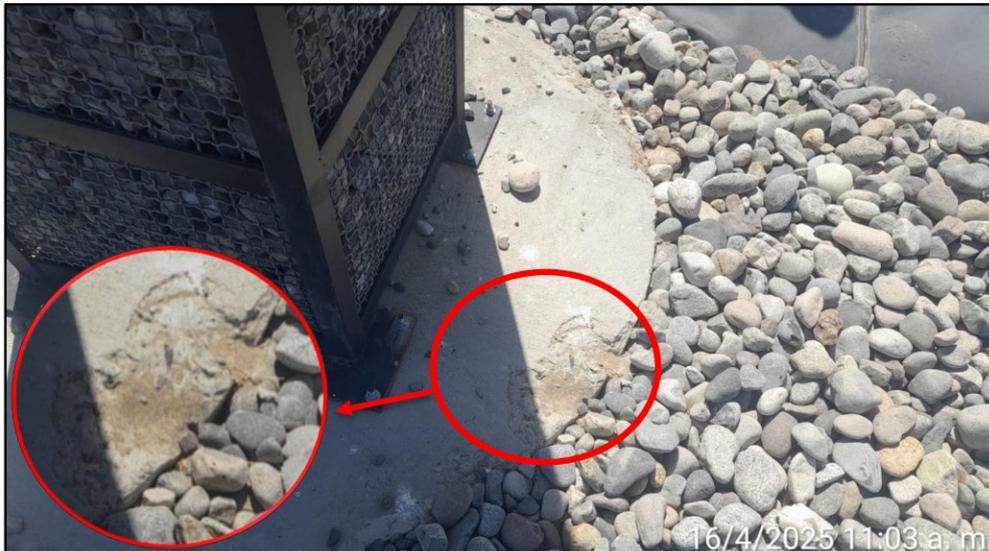
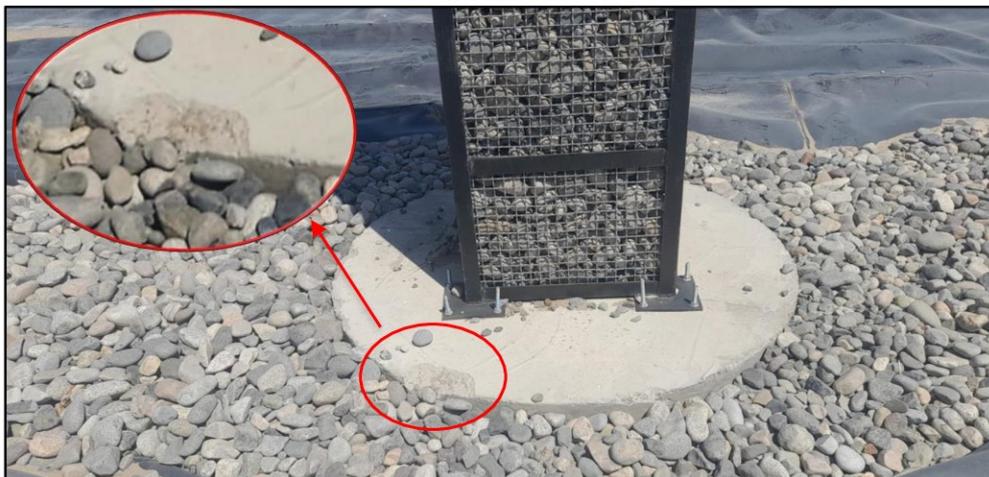
Desprendimiento de concreto en tapa de buzón de chimenea

Desprendimiento de concreto en tapa de buzón de chimenea y restos de encofrado

Imagen n.º 12.
Desprendimiento de concreto en la tapa de buzón de chimenea y restos de encofrado

Imagen n.º 13.
Desprendimiento de concreto en la tapa de buzón de chimenea y restos de encofrado en el concreto

Tal como se puede observar en las Imágenes n.ºs 10, 11, 12 y 13, las tapas de buzones de las chimeneas presentan desprendimientos; así como, restos de encofrado en algunos casos, generando una disminución de área de concreto exponiéndolo al deterioro prematuro; en relación a ello, las especificaciones técnicas de la partida 02.05.01 Buzón de Inspección Tipo I D=1.20m TN hasta 1.50m prof del expediente técnico aprobado, se establece que, "[...]El techo del buzón que tendrá un espesor de 0.20 mt., será de concreto armado con una resistencia de $F_c=280 \text{ kg/cm}^2$, reforzado según lo indicado en los planos [...] Todas las esquinas y aristas vivas serán redondeadas[...]". En ese sentido; se advierte que, las características técnicas de los buzones en las chimeneas de ventilación no se encuentran acorde a lo establecido en el expediente técnico.

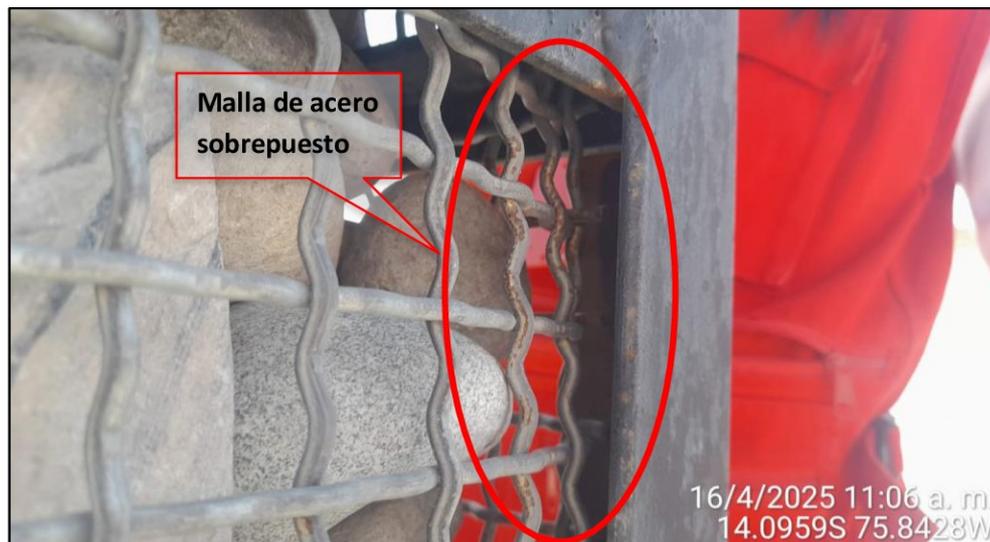
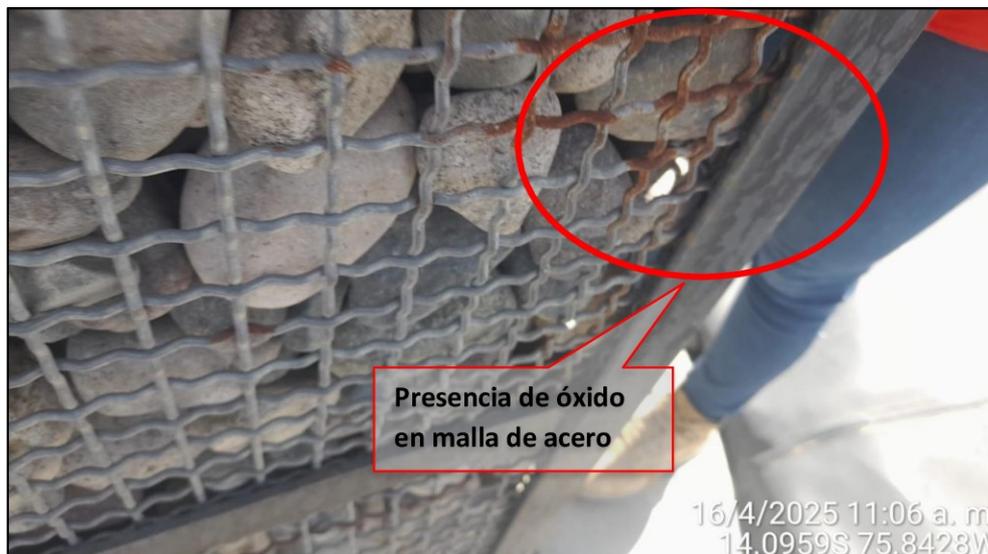
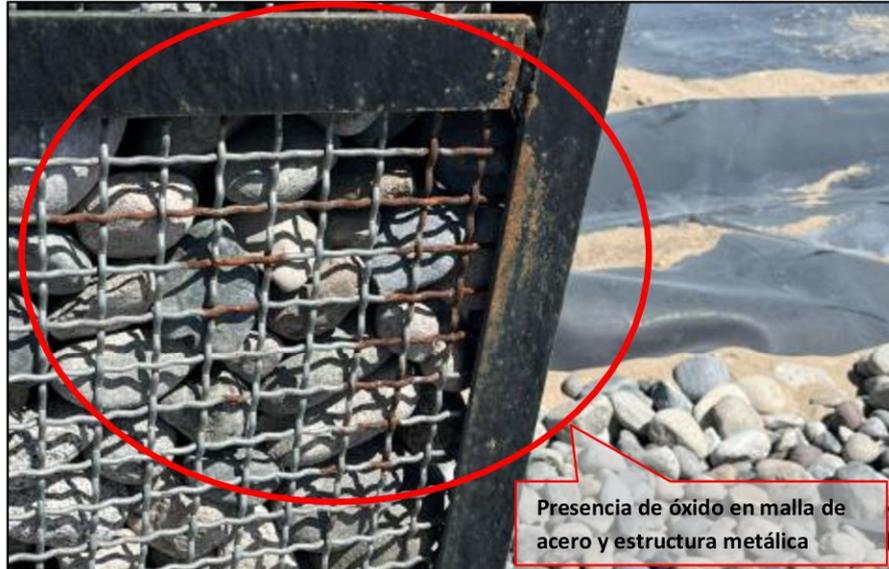
Malla de acero galvanizado sobrepuesta sin puntos de soldadura en las estructuras metálicas de las chimeneas

Malla de acero galvanizado se encontraba sobrepuesta sin puntos de soldadura en las estructuras metálicas de las chimeneas y con presencia de óxido.

Imagen n.º 16.
Presencia de óxido en malla de acero galvanizado y estructura metálica de las chimeneas

Tal como se puede observar en las Imágenes n.ºs 14, 15 y 16, la malla de protección de las chimeneas se encuentra instalada sin puntos de soldadura a la estructura metálica; además, de presencia de óxido en la malla y en la estructura metálica; en relación a ello, las especificaciones técnicas de la partida 02.05.02 Estructura Metálica/tubería/relleno de grava del expediente técnico aprobado, se establece que, “[...] corresponde a la construcción de una estructura metálica que se apoyará en la tapa de buzón sobre cuatro columnas de perfiles de fierro (características y dimensiones indicadas en el plano de detalles), llevara sujetadores espaciados desde su base hasta la cima y finalmente se instalara una malla de acero con cocadas tipo olímpicas cubriendo la estructura desde la base hasta la cima[...]”. Además, el Plano A-01, Plano de celdas y detalles del expediente técnico aprobado, establece lo siguiente:

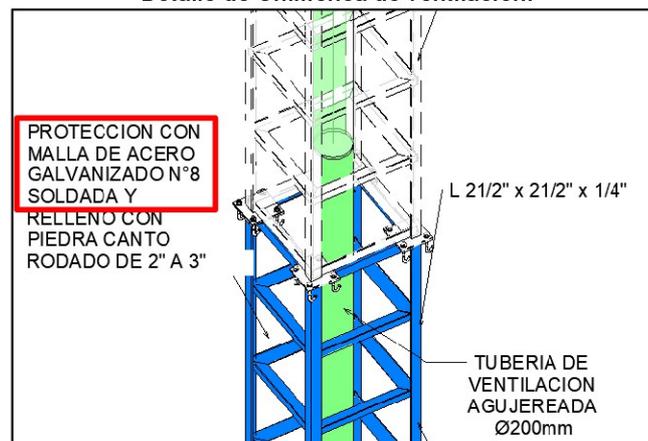
Imagen n.º 17.

Detalle de Chimenea de ventilación.

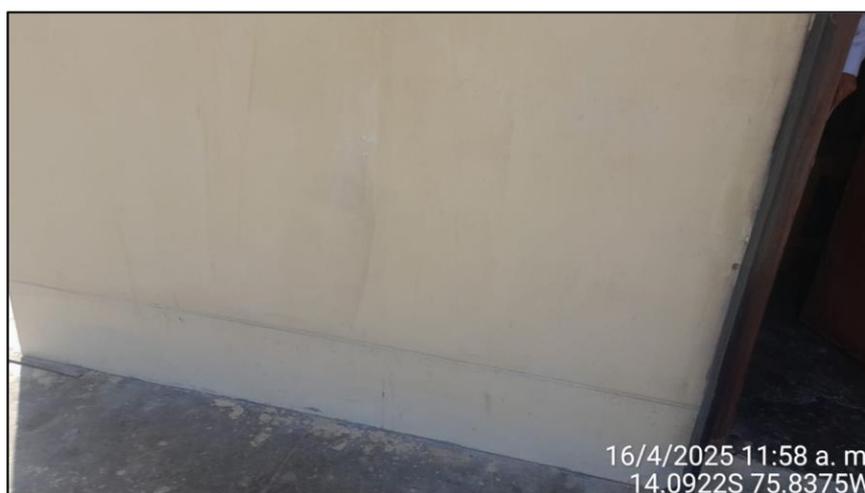
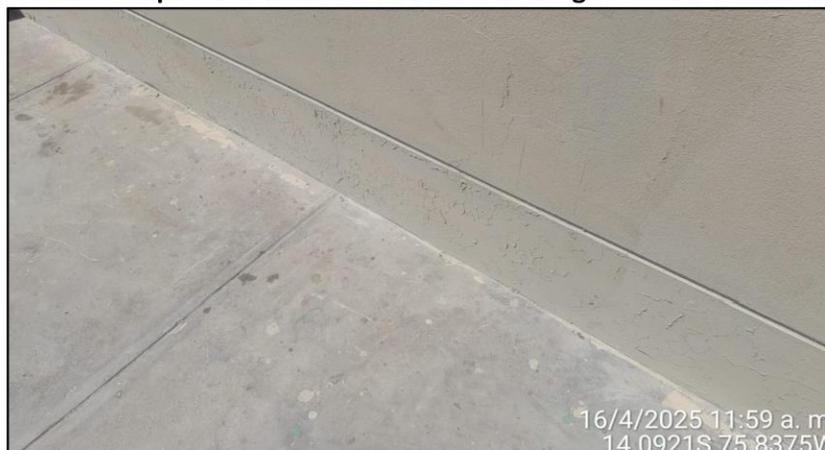
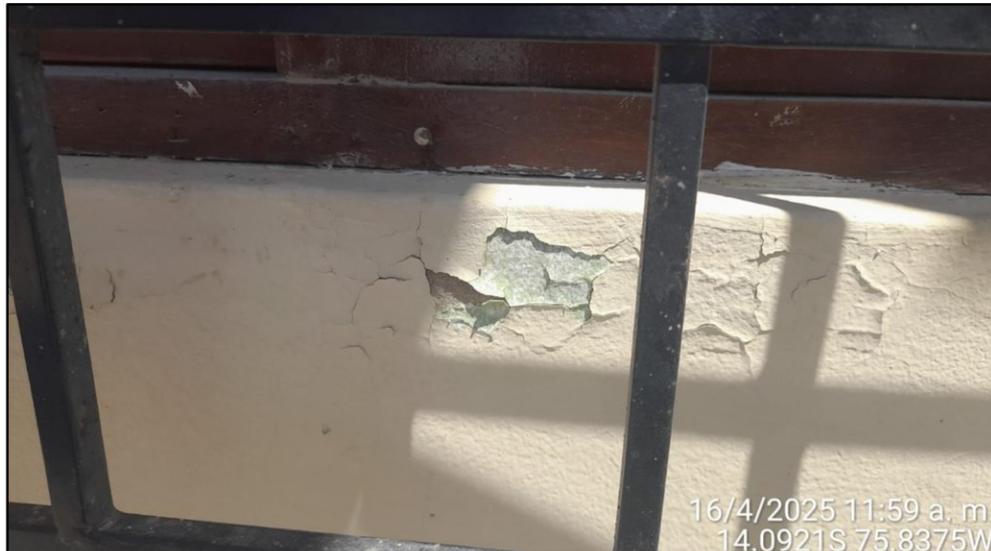
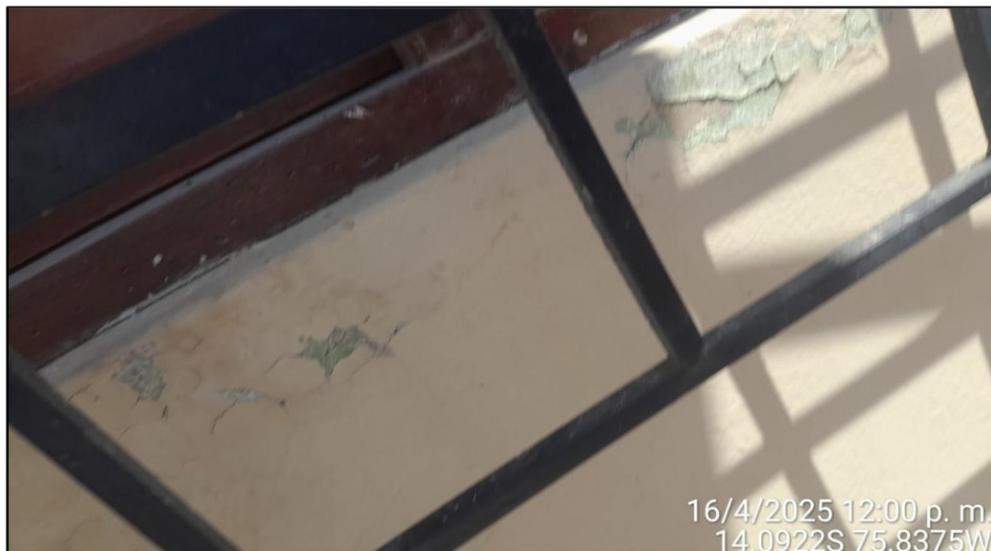
Pintura en paredes exteriores de caseta de vigilancia con acabado no uniforme

Pintura en paredes exteriores de caseta de vigilancia no uniforme

Imagen n.º 20.
Desprendimiento de pintura en paredes exteriores de caseta de vigilancia

Imagen n.º 21.
Desprendimiento de pintura en paredes exteriores de caseta de vigilancia

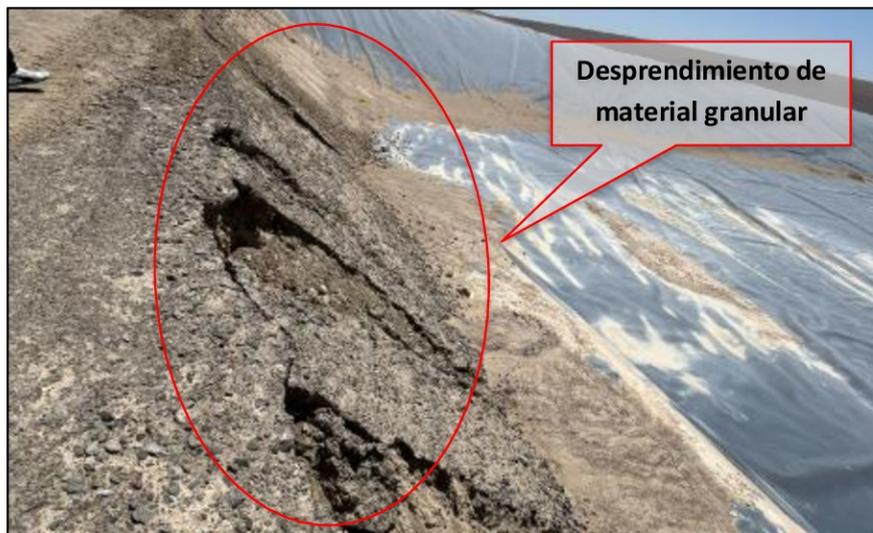
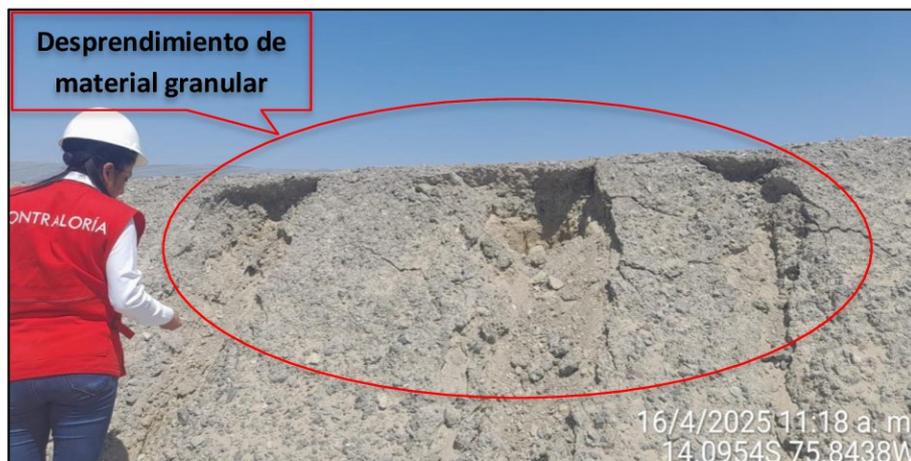
Desprendimiento de material granular que conforma el camino de acceso a la celda 02 (progresiva 0+030 aproximadamente)

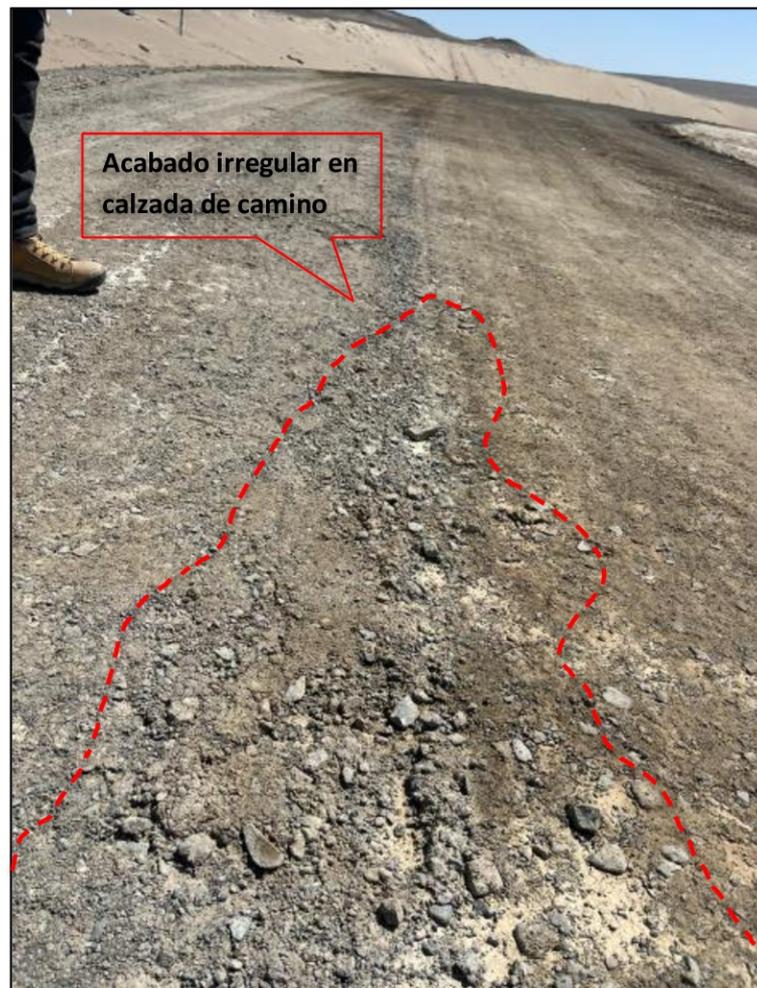
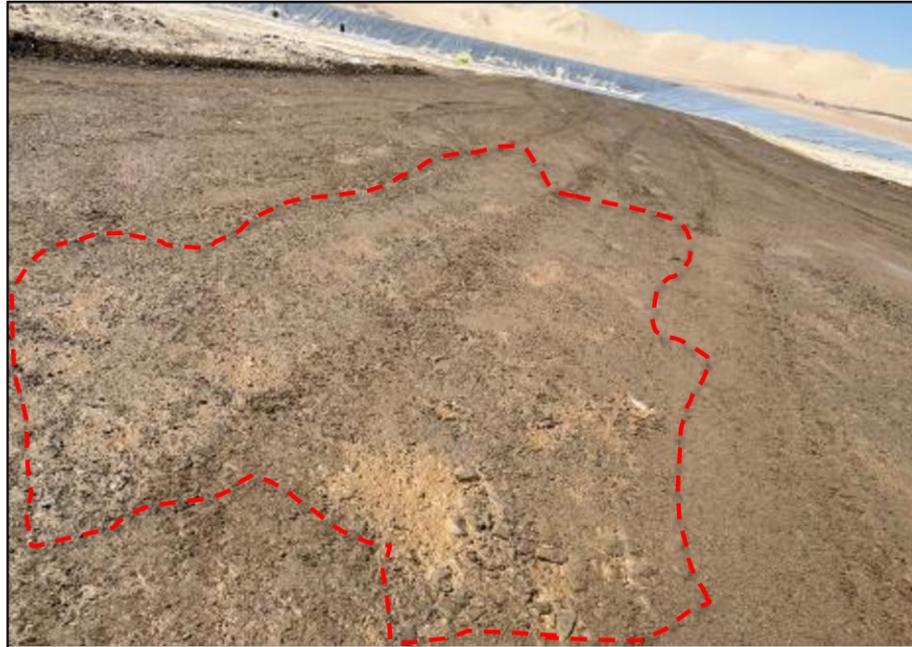
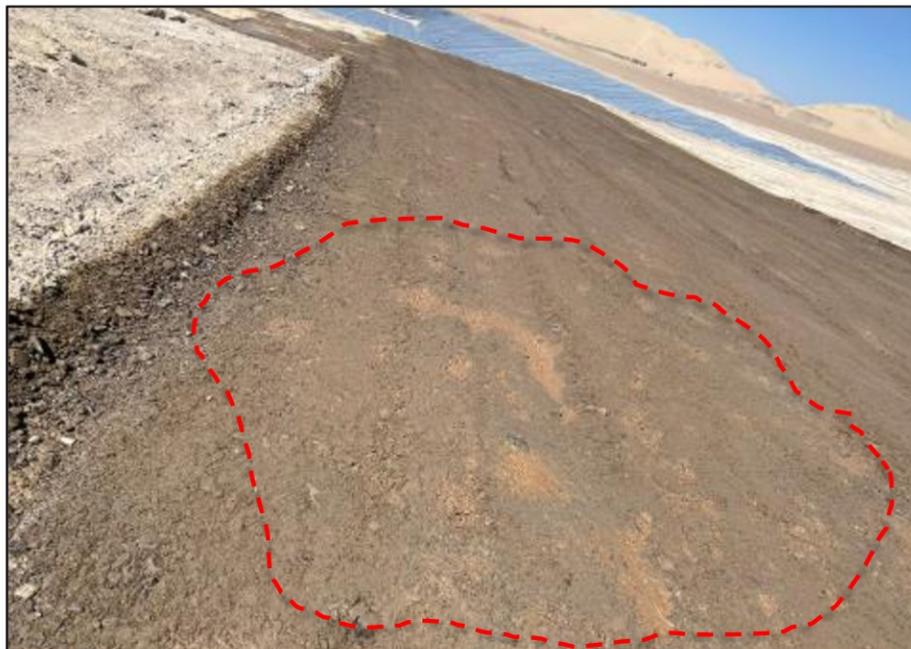
De acuerdo a lo descrito en el Acta de Visita de Inspección n.º 001-2025/OCI-MPI-2532846 de 15 de abril de 2025, durante la visita de inspección física, la Comisión visualizó la saturación de la calzada del camino de acceso; además, de una superficie con un acabado irregular, tal como se muestra a continuación:

Imagen n.º 24.
Acabado irregular en calzada de camino de acceso en la progresiva 1+450 aproximadamente

Imagen n.º 25.
Saturación y acabado irregular en calzada de camino de acceso en la progresiva 1+250 aproximadamente

Imagen n.º 26.
Saturación y acabado irregular en calzada de camino de acceso en la progresiva 1+250 aproximadamente

Tal como se puede observar en las Imágenes n.ºs 24, 25 y 26, la base estabilizada colocada sobre el camino de acceso que forma parte de la Prestación Adicional de Obra n.º 3 presenta una superficie irregular y saturada; en relación a ello, las especificaciones técnicas de la partida 03.02 Base estabilizada E=10cm del expediente técnico aprobado³ de la PAO n.º 3, se establece que, “[...] esta partida consiste en colocar una base de afirmado estabilizado sobre la base existente, la cual se deberá estar limpia, libre de materiales sueltos, barro, agua estancada o cualquier otra impureza que pueda afectar la adherencia del nuevo material [...]”. La saturación de una base granular puede afectar negativamente la capacidad de carga y la resistencia de la base.
