**INFORME DE VISITA DE CONTROL  
N° 009-2025-OCI/0406-SVC**

**ESTADO SITUACIONAL DEL SALDO DE OBRA:  
“MEJORAMIENTO DEL SERVICIO DE ALCANTARILLADO  
EN LA URBANIZACIÓN RAÚL PORRAS BARRENECHEA  
DISTRITO DE ICA – PROVINCIA DE ICA – DEPARTAMENTO  
DE ICA”**

**PERÍODO DE EVALUACIÓN:  
DEL 30 DE MAYO DE 2025 AL 5 DE JUNIO DE 2025**

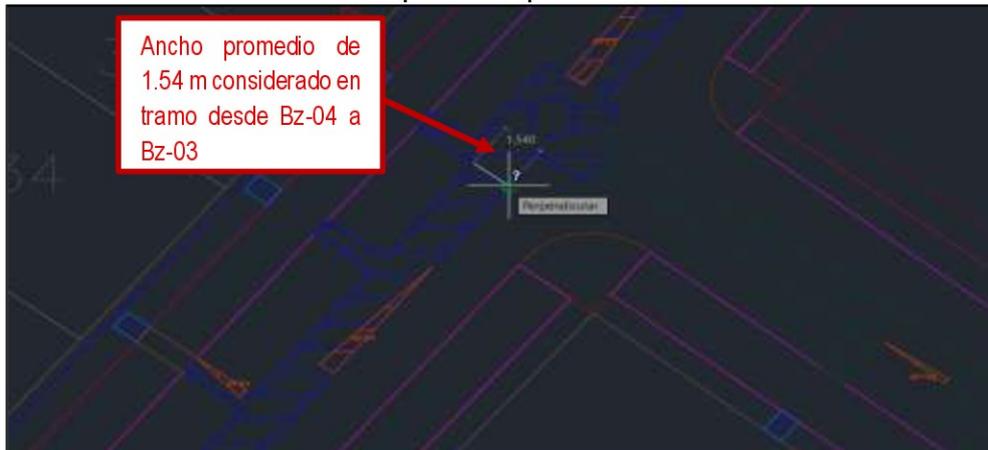
Imagen n.º 15

Ancho de 1.54 metros de pavimento rígido entre los Buzones 04 y 03 en la Calle 1, según plano “AE-01” presentado por Contratista.

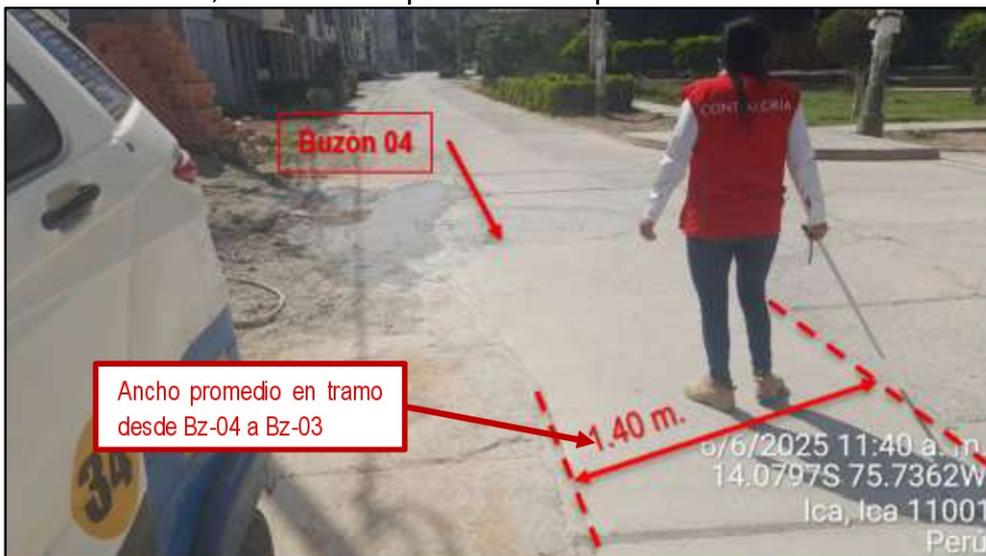
Imagen n.º 16

Ancho de 1.40 metros aproximadamente de pavimento rígido entre los Buzones 04 y 03 en la Calle 1, de la visita de inspección realizada por Comisión de Control.

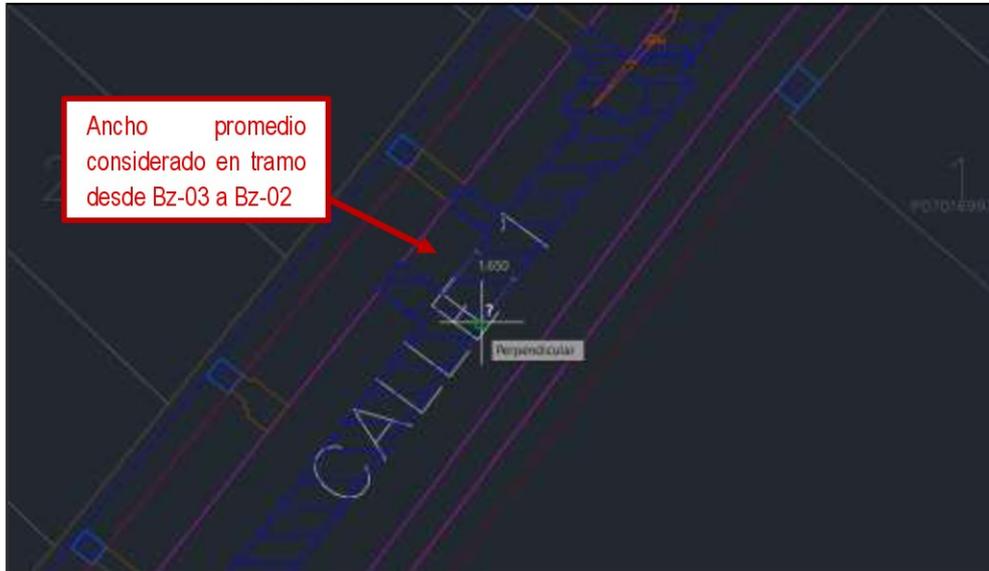
Imagen n.º 17  
Ancho de 1.65 metros aproximadamente de pavimento rígido entre los Buzones 03 y 02 en la Calle 1, según plano "AE-01" presentado por Contratista.

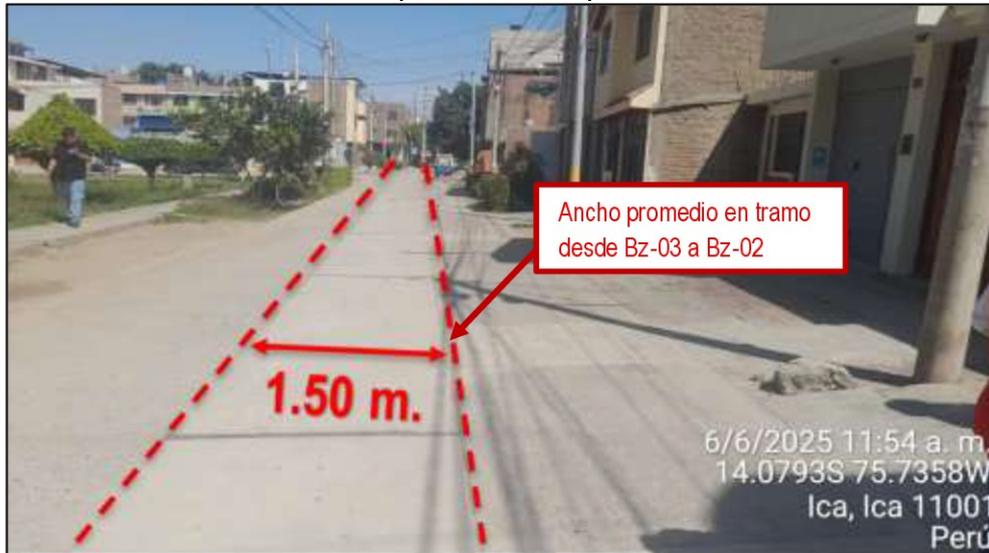
Imagen n.º 18  
Ancho de 1.50 metros aproximadamente de pavimento rígido entre los Buzones 03 y 02 en la Calle 1, de la visita de inspección realizada por Comisión de Control.

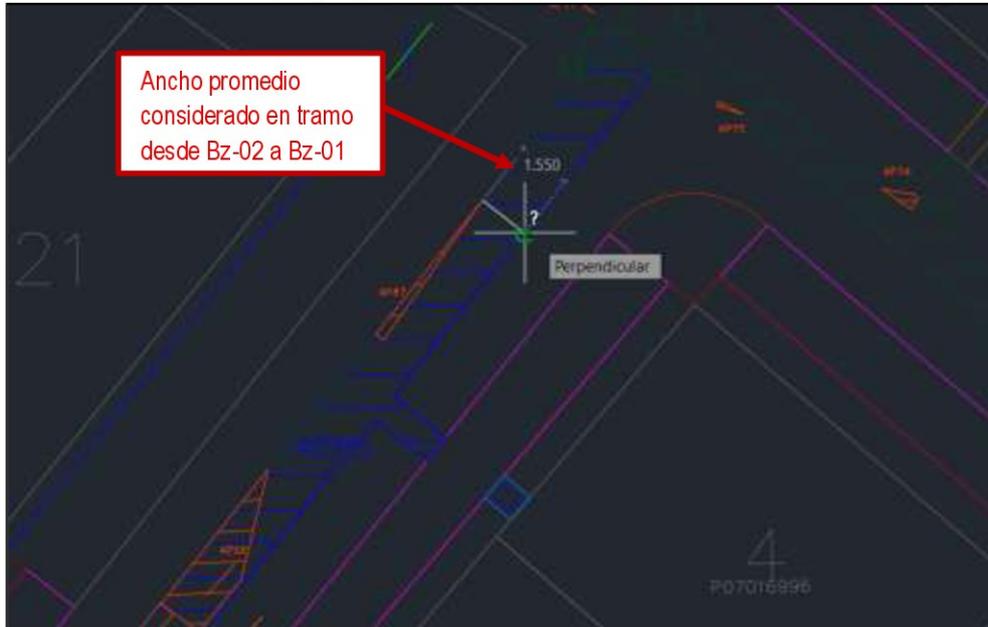
Imagen n.º 19  
Ancho de 1.55 metros aproximadamente de pavimento rígido entre los Buzones 03 y 02 en la Calle 1, según plano "AE-01" presentado por Contratista.

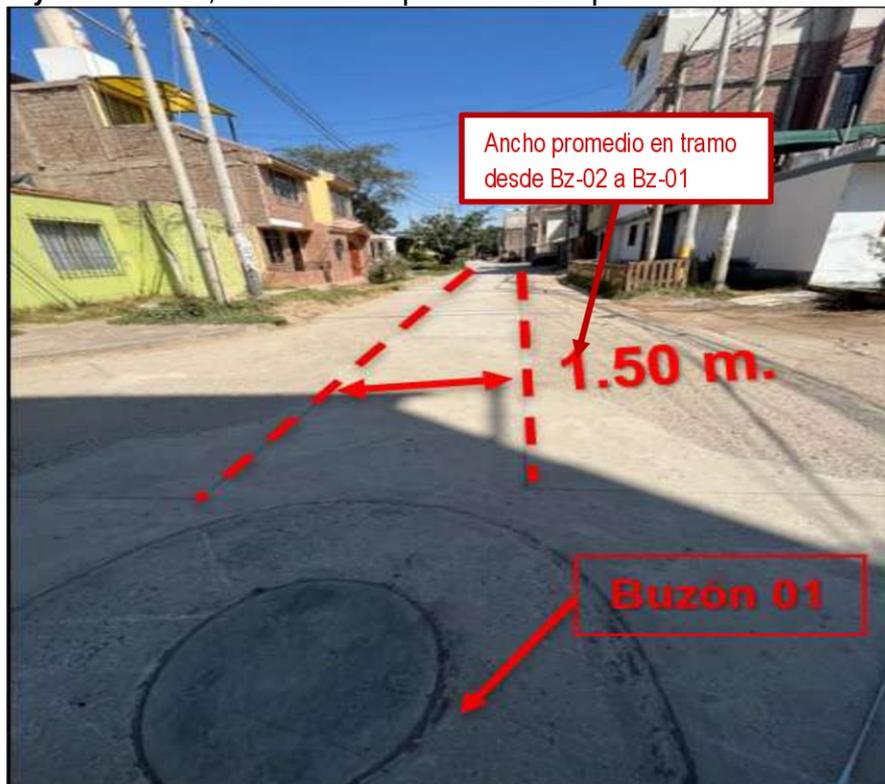
Imagen n.º 20  
Ancho de 1.50 metros aproximadamente de pavimento rígido entre los Buzones 02 y 01 en la Calle 1, de la visita de inspección realizada por Comisión de Control.

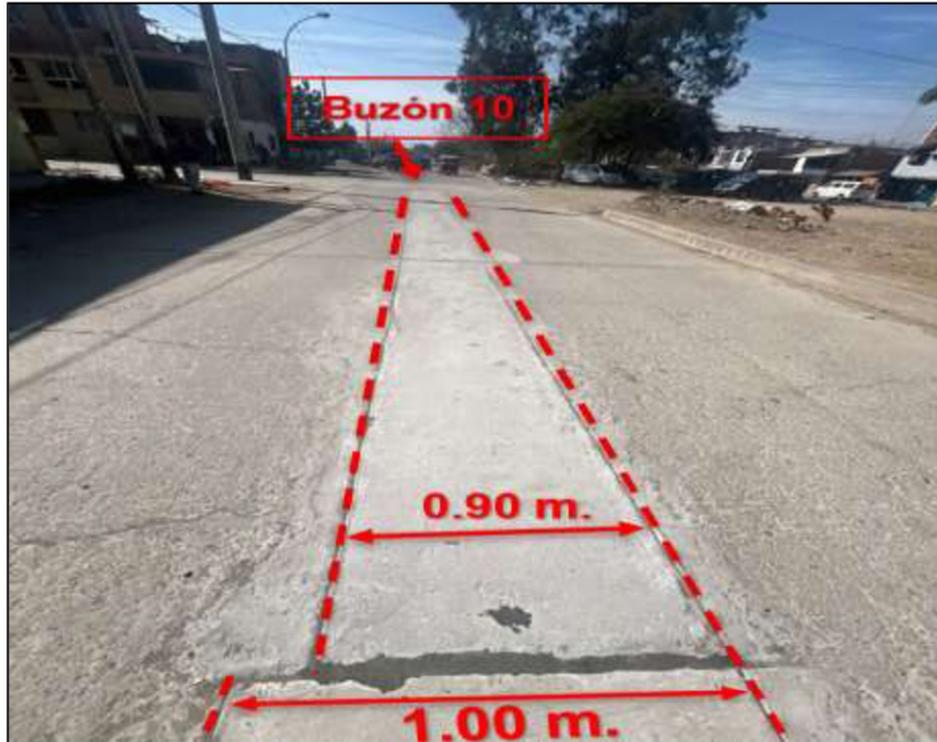
Imagen n.º 26  
Ancho de variables de 0.90 m y 1.00m aproximadamente de pavimento rígido entre los Buzones 10 y 20 en la Prolongación Orquídeas, de la visita de inspección realizada por Comisión de Control.

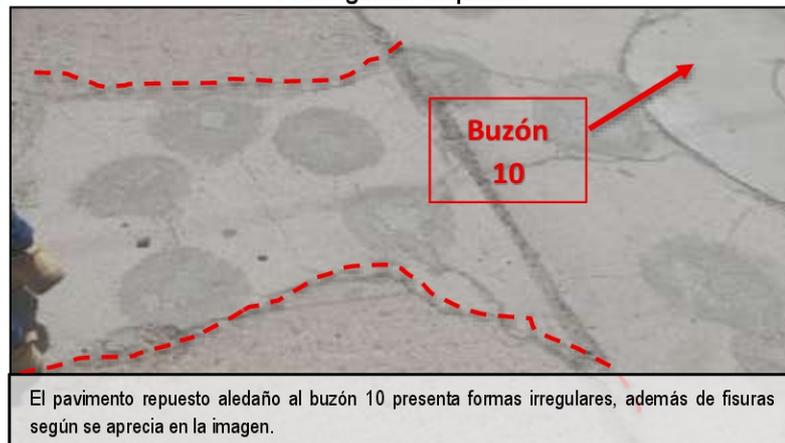
Según consta en el Acta de Visita de Inspección 002-2025/OCI-MPI-2560950 de 6 de junio de 2025, la Comisión de Control pudo visualizar que la reposición del pavimento rígido presenta formas irregulares, además de fisuras, tal como se muestra en las imágenes siguientes:

Imagen n.º 28  
Pavimento rígido de forma irregular en Buzón 10, ubicado en de Prolongación Orquídeas

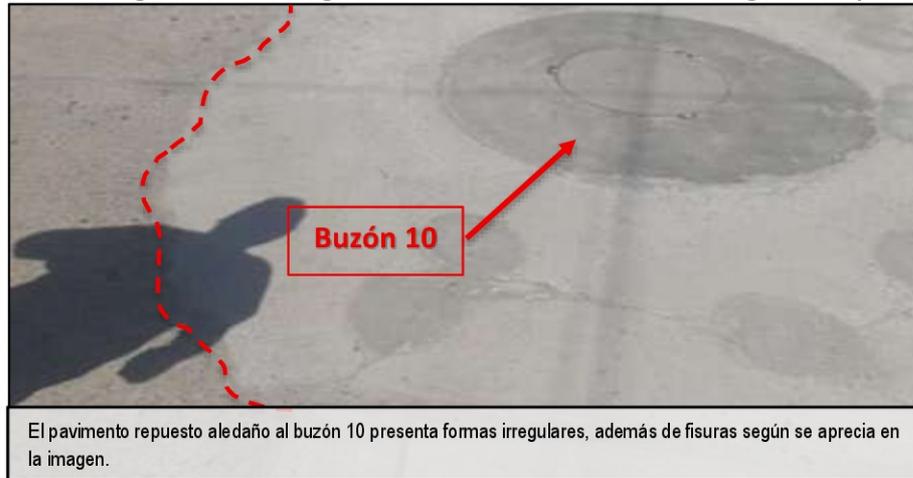
Imagen n.º 29  
Pavimento rígido de forma irregular en Buzón 10, ubicado en de Prolongación Orquídeas

El pavimento repuesto aledaño al buzón 10 presenta formas irregulares, además de fisuras según se aprecia en la imagen.

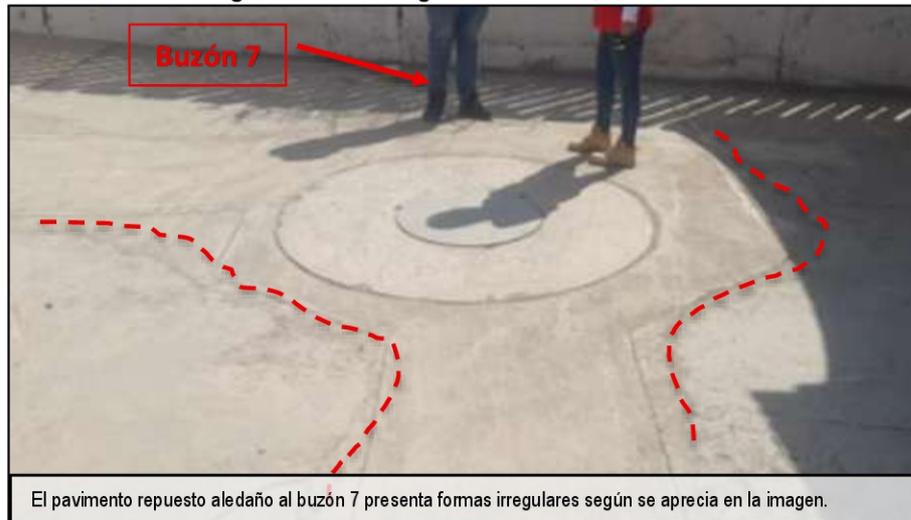
Imagen n.º 30  
Pavimento rígido de forma irregular en Buzón 7, ubicado en la Calle D

El pavimento repuesto aledaño al buzón 7 presenta formas irregulares según se aprecia en la imagen.

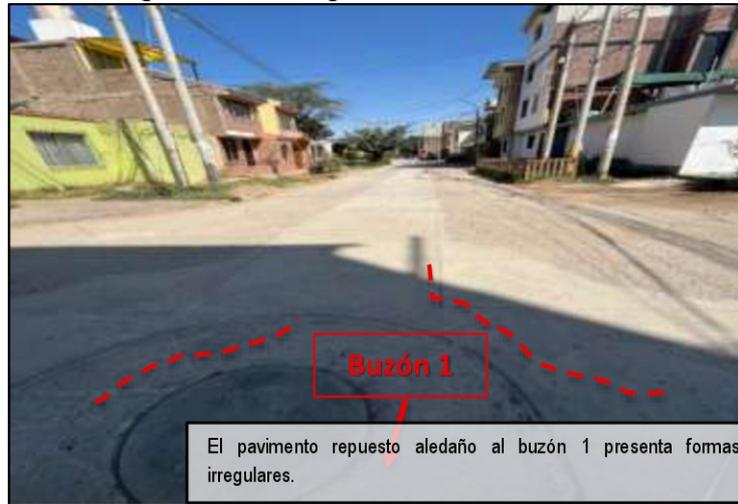
Imagen n.º 31  
Pavimento rígido de forma irregular en Buzón 1, ubicado en la Calle 1

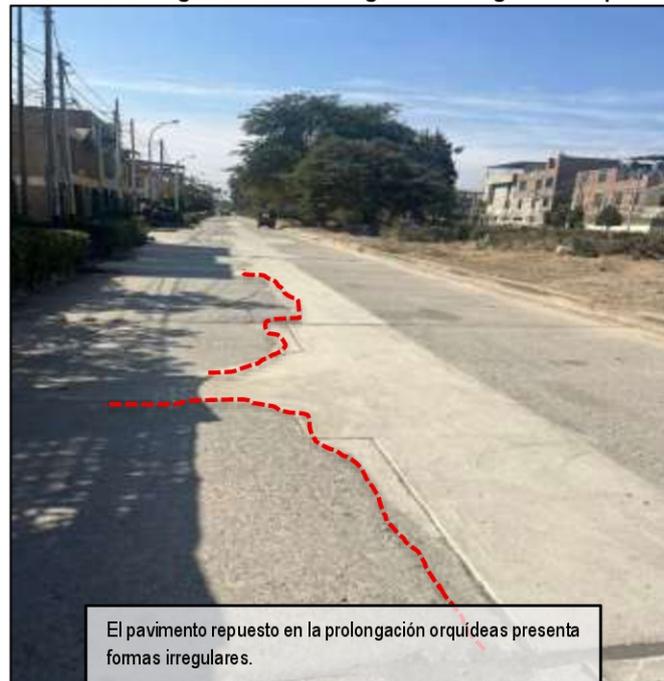
Imagen n.º 32  
Pavimento rígido de forma irregular Prolongación Orquídeas

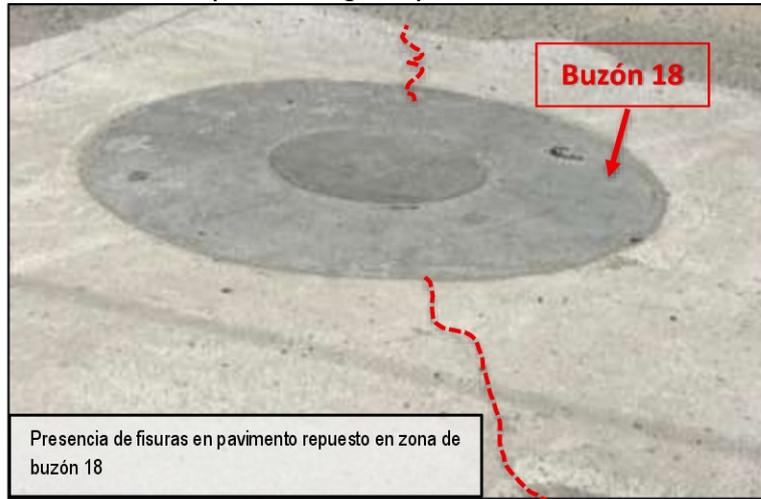
Imagen n.º 33  
Fisura en pavimento rígido repuesto en el buzón 18

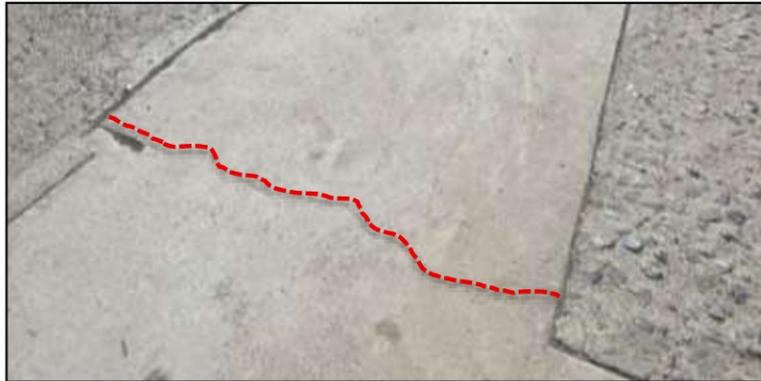
Imagen n.º 34  
Fisura en pavimento rígido repuesto frente al lote 24 manzana F

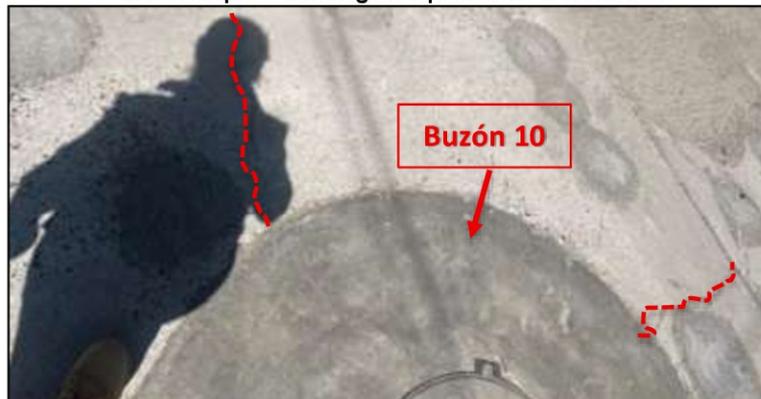
Imagen n.º 35  
Fisura en pavimento rígido repuesto en el buzón 10

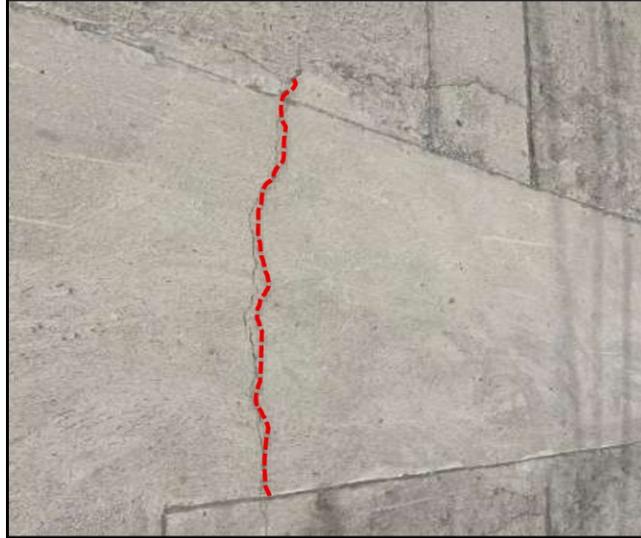
**Imagen n.º 36**  
**Fisura en pavimento rígido repuesto frente al lote 5 manzana E**

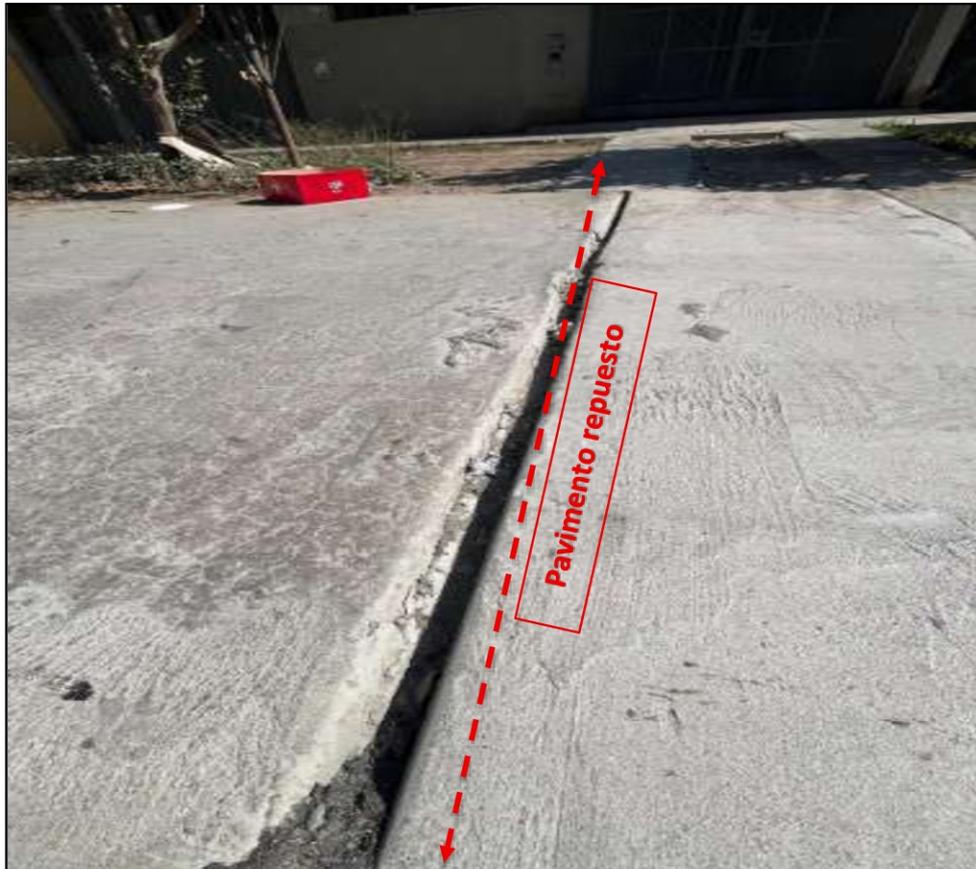
**Imagen n.º 37**  
**Ausencia de junta asfáltica en pavimento rígido, frente a lote F-17 ubicado en Prolongación Orquídeas**

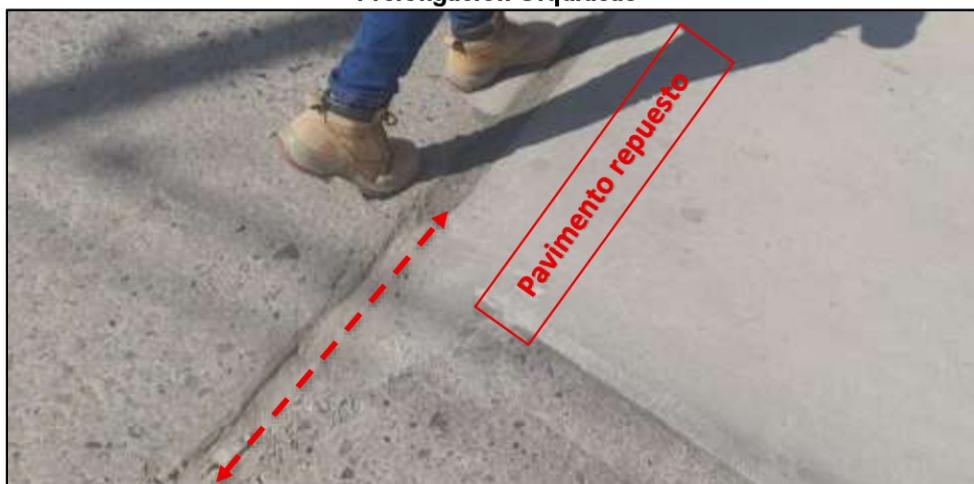
**Imagen n.º 38**

**Ausencia de junta asfáltica en pavimento rígido, frente a lote F-20 ubicado en Prolongación Orquídeas**

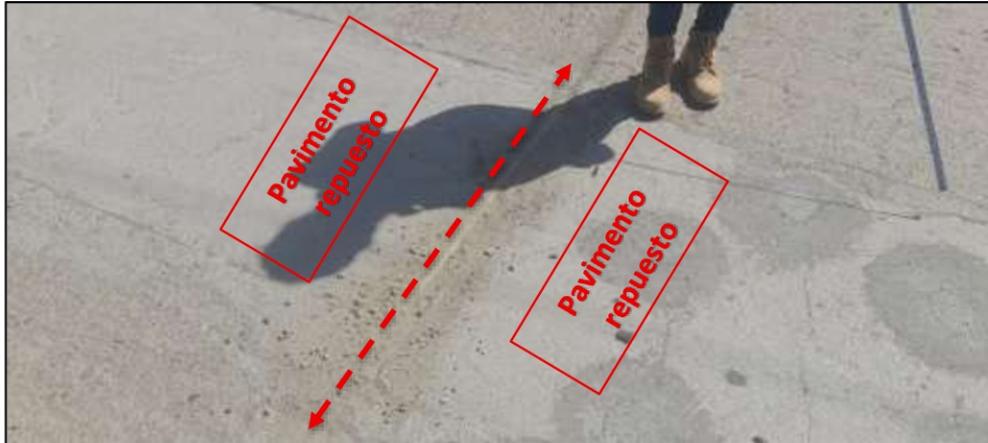
Imagen n.º 39

Ausencia de junta asfáltica en pavimento rígido, en Buzón 10 ubicado en Prolongación Orquídeas

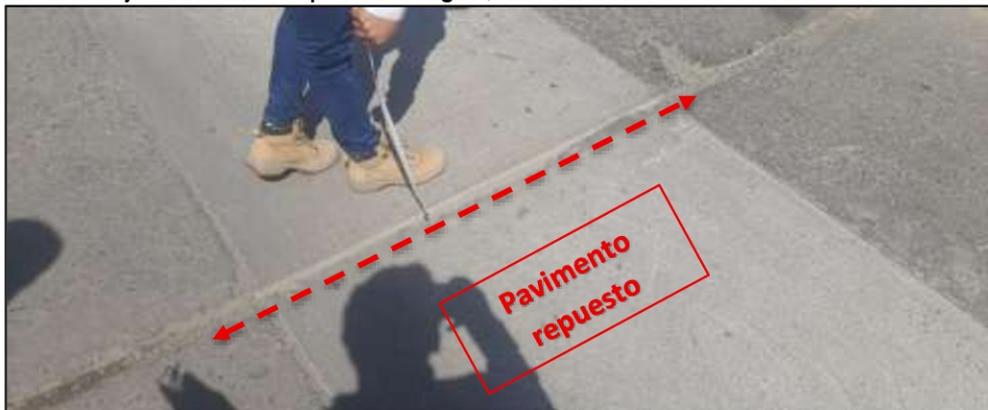
Imagen n.º 40

Ausencia de junta asfáltica en pavimento rígido, frente a lote A-15 ubicado en Av. Los Maestros

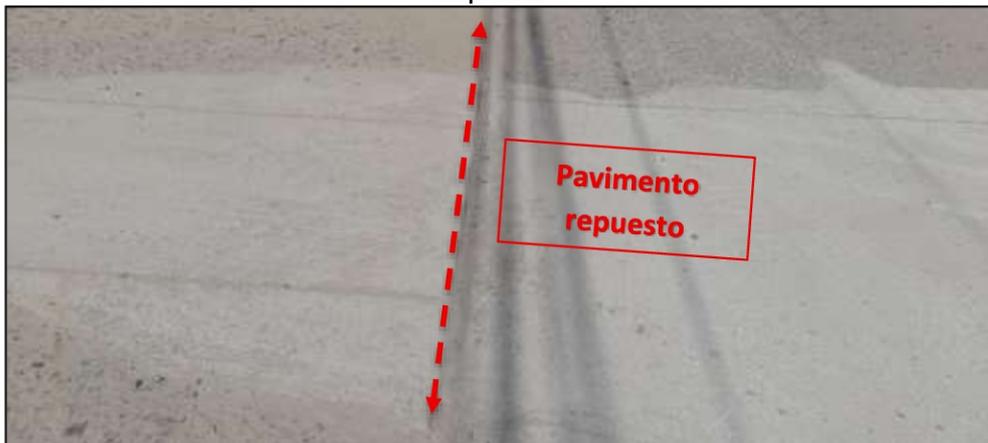
Imagen n.º 41

Ausencia de junta asfáltica en pavimento rígido, frente a lote A-12 ubicado en Prolongación Orquídeas

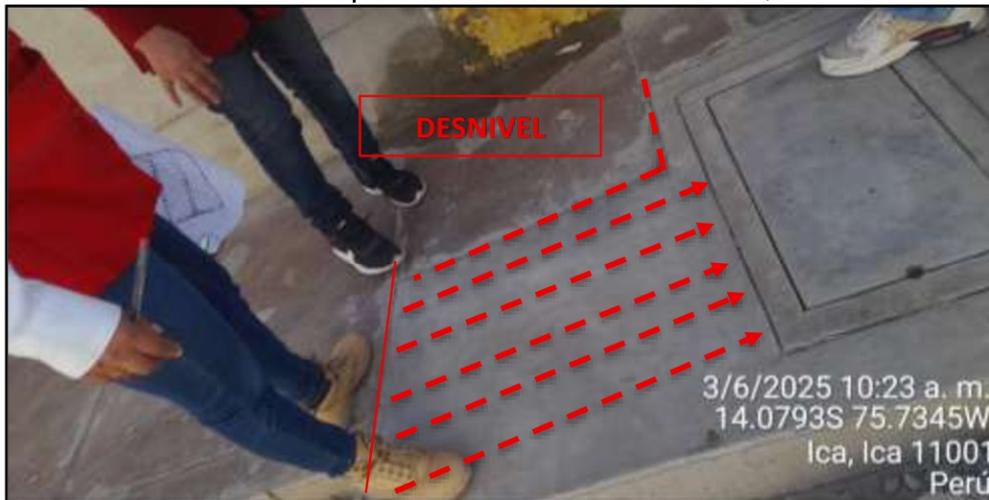
Según consta en el Acta de Visita de Inspección 001-2025/OCI-MPI-2560950 de 3 de junio de 2025, la Comisión de Control pudo visualizar el desnivel entre la vereda repuesta y la vereda existente, tal como se muestra en las imágenes siguientes:

**Imagen n.º 42**  
**Desnivel entre vereda repuesta con vereda existente en el lote 1, manzana E**

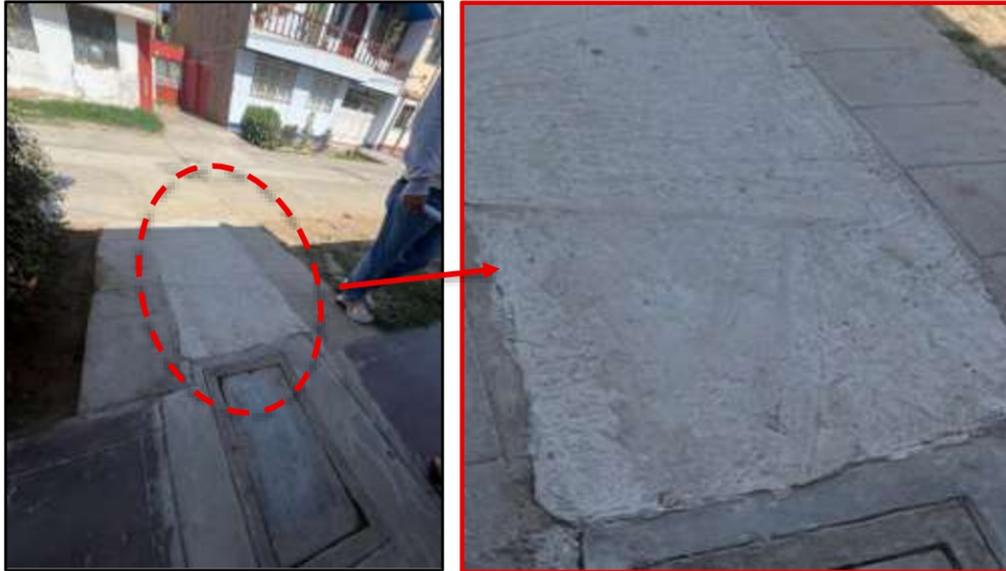
Según consta en el Acta de Visita de Inspección 001-2025/OCI-MPI-2560950 de 3 de junio de 2025, la Comisión de Control pudo visualizar que la rampa ubicada en el lote 1, Manzana F, considerada en la valorización n.º 2, presenta una superficie rugosa, tal como se muestra en las imágenes siguientes:

Imagen n.º 43  
Falta de acabado final pulido de rampa en lote 1, manzana F

Tal como se puede observar en la Imagen n.º 43, durante la visita de inspección, se constató que la rampa ubicada en el lote 1, Manzana F, considerada en la valorización n.º 2, representa una superficie rugosa; en relación a ello, las especificaciones técnicas de la partida 01.04.01.05 Junta asfáltica e=1" en pavimento rígido del expediente técnico aprobado, se establece que, "[...] Esta especificación se refiere al concreto para las rampas vehiculares que se van a reponer [...] Las rampas vehiculares se ejecutarán con concreto  $f'c = 175 \text{ Kg/cm}^2$  [...] **tendrán un acabado final pulido** [...] Toda superficie de concreto será conservada húmeda durante 7 días, por lo menos, después de la colocación del concreto. El curado se iniciará tan pronto se haya iniciado el endurecimiento del concreto [...]" **(El énfasis es agregado)**. Asimismo, el informe del especialista de calidad contenido en la valorización de obra n.º 2, no describe las acciones de calidad efectuadas al desarrollo de la presente partida.
