**INFORME DE VISITA DE CONTROL  
N° 012-2025-OCI/0406-SVC**

**ESTADO SITUACIONAL DE LA OBRA: “MEJORAMIENTO  
DEL SISTEMA DE AGUA POTABLE Y ALCANTARILLADO  
DEL C.P. HUANACO, DISTRITO DE SANTIAGO – ICA – ICA”**

**PERÍODO DE EVALUACIÓN:  
DEL 30 DE JUNIO DE 2025 AL 4 DE JULIO DE 2025**

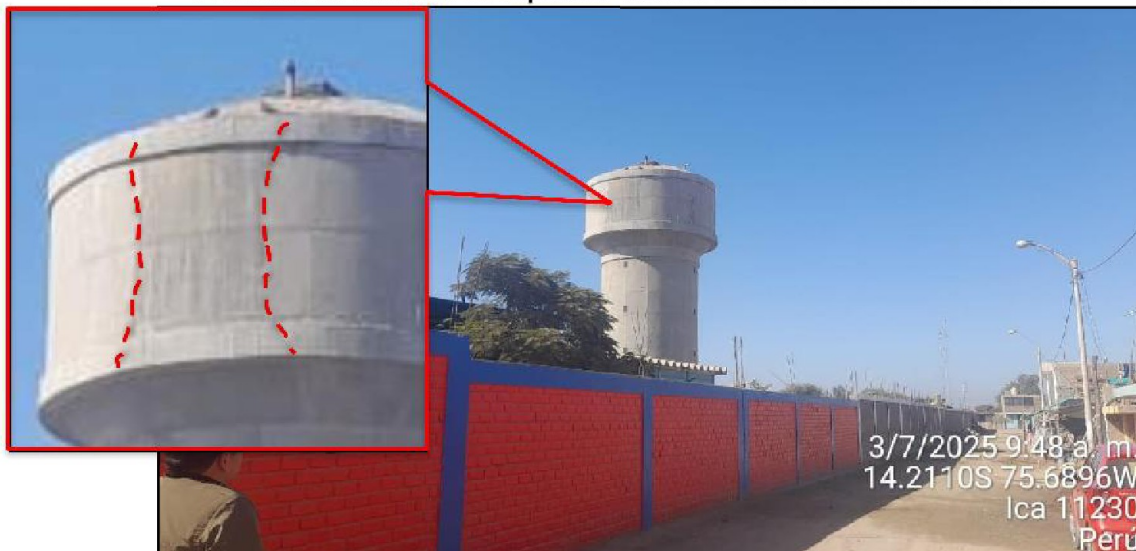
**Imagen n.º 1**  
**Presencia de humedad en superficie exterior de cuba de reservorio elevado**

Tal como se puede observar en las imágenes precedentes, la Comisión de Control en marzo 2025, verificó que la cuba del reservorio elevado construido como parte de la ejecución de la obra “Mejoramiento del sistema de agua potable y alcantarillado del c.p. Huanaco, distrito de Santiago – Ica – Ica” presentaba filtraciones; asimismo, durante la visita de 3 julio de 2025, la Comisión de Control visualizó la presencia de humedad en la superficie exterior de la cuba.

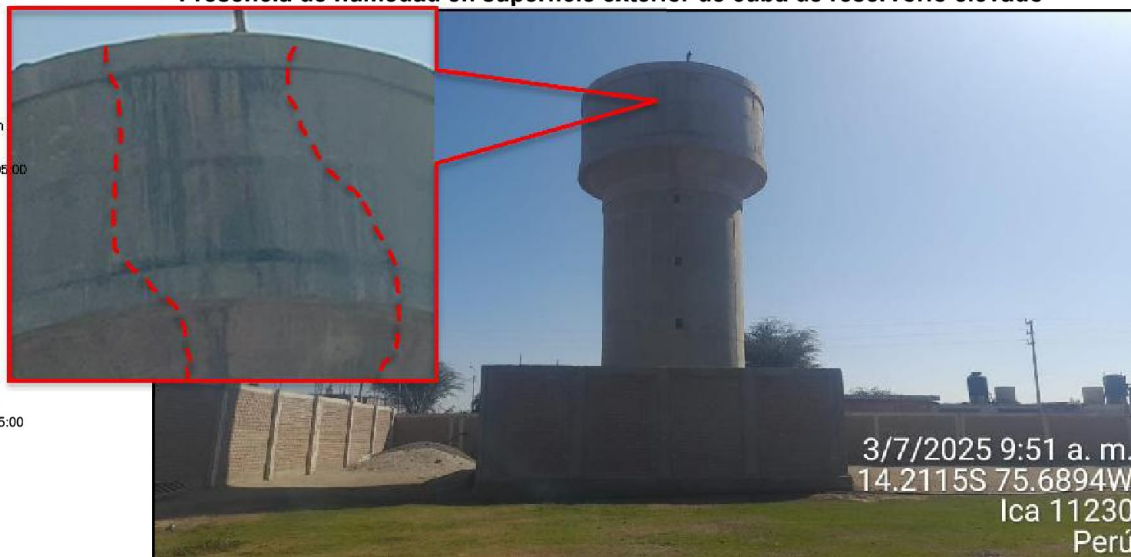
**Imagen n.º 2**  
**Presencia de humedad en superficie exterior de cuba de reservorio elevado**

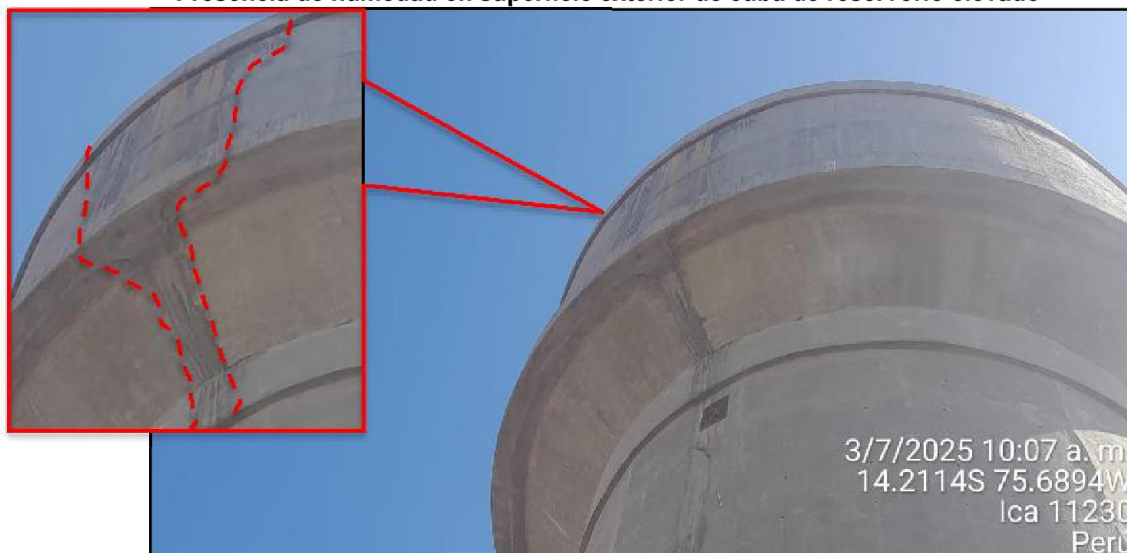
**Imagen n.º 3**  
**Presencia de humedad en superficie exterior de cuba de reservorio elevado**

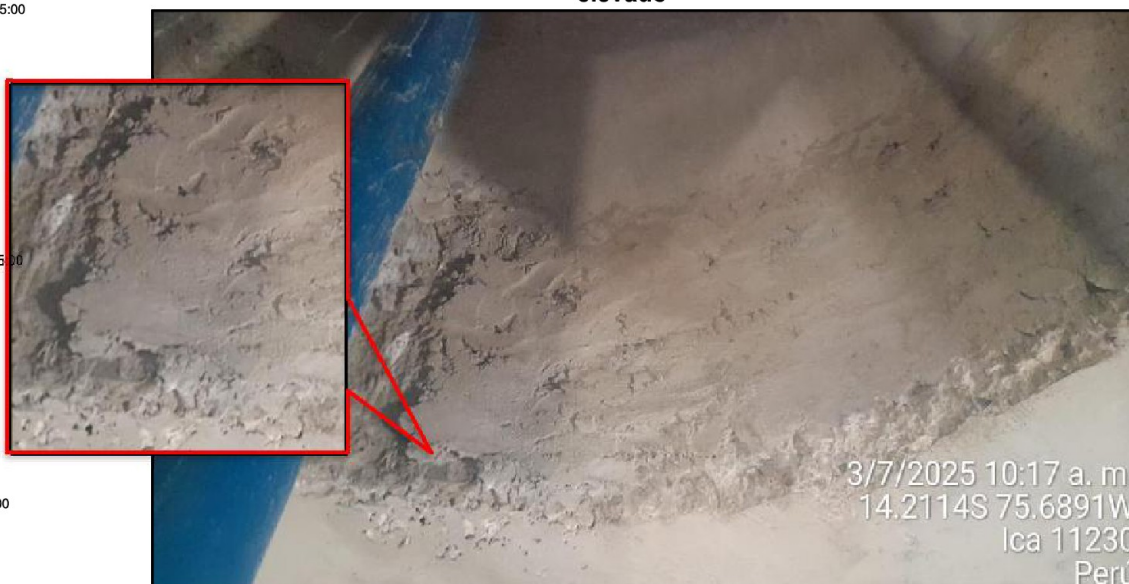
Asimismo, en relación al interior de la cuba, durante la visita de inspección tal como consta en el Acta de Visita de Inspección n.º 001-2025/OCI-MDS-2269858 de 3 de julio de 2025 se pudo visualizar la presencia de una superficie rugosa, según se muestra en las imágenes siguientes:

**Imagen n.º 4**  
**Acabado irregular y presencia de humedad en la superficie interior de cuba de reservorio elevado**

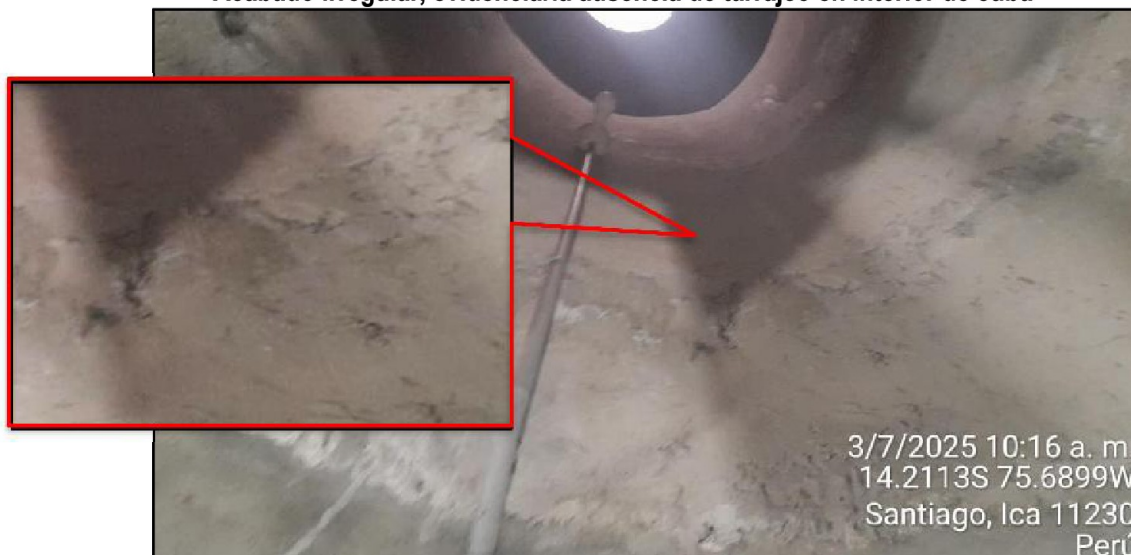
**Imagen n.º 5**  
**Acabado irregular, evidenciaría ausencia de tarrajeo en interior de cuba**

Sobre la impermeabilización de la cuba, el expediente técnico aprobado con Resolución de Alcaldía n.º 0545-2018-A-MDS-REGION-ICA<sup>5</sup> de 16 de agosto de 2018, consideró la ejecución de dos partidas 05.04.01. Primer tarrajeo interior de cuba rayado con impermeabilizante chema top, espesor 1.5 cm y 05.04.02. Primer tarrajeo interior de cuba pulido con impermeabilizante chema top, espesor 1.5cm; las que, según liquidación de obra habrían sido ejecutadas; pese a ello, el reservorio elevado presenta filtraciones. Al respecto, la presencia de agua en el interior de la estructura (estructura armada – concreto y acero) podría causar daños, como corrosión en las barras de acero y debilitamiento de los materiales; por ende, afectar su resistencia y vida útil; además, puede contaminar el agua almacenada aumentando el riesgo de enfermedades dado su consumo.

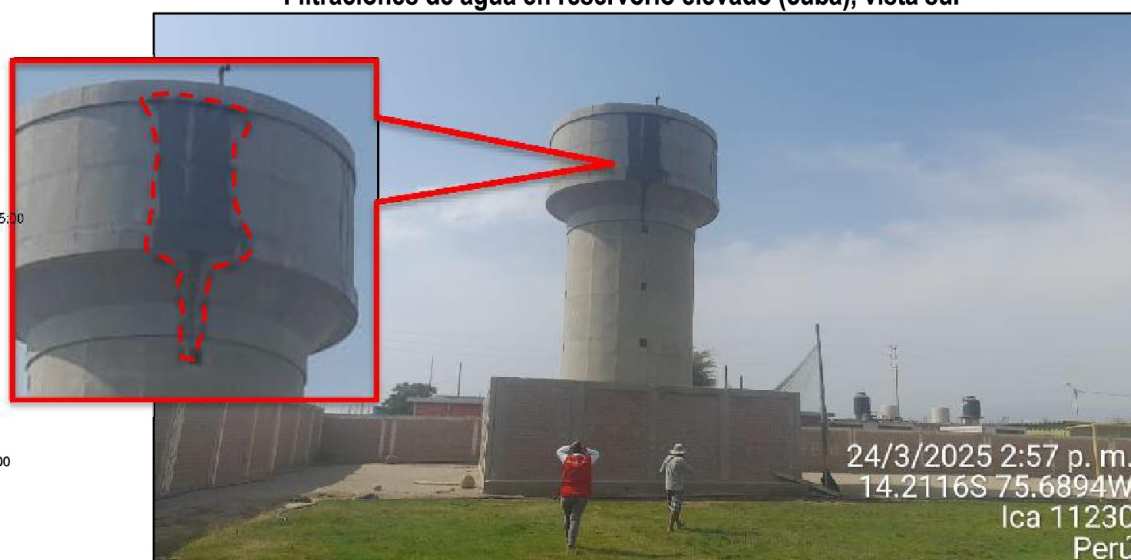
**Imagen n.º 6**  
**Filtraciones de agua en reservorio elevado (cuba), vista sur**

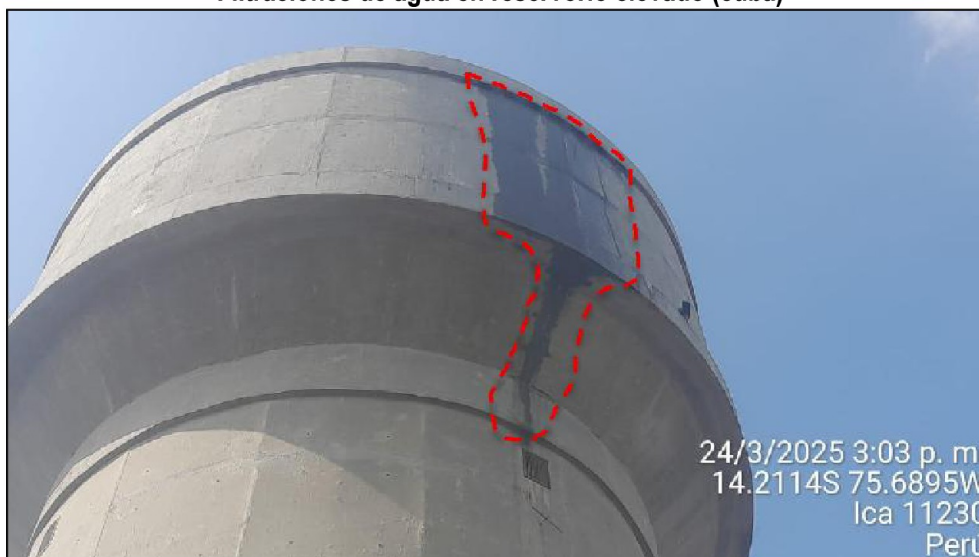
**Imagen n.º 7**  
**Filtraciones de agua en reservorio elevado (cuba)**

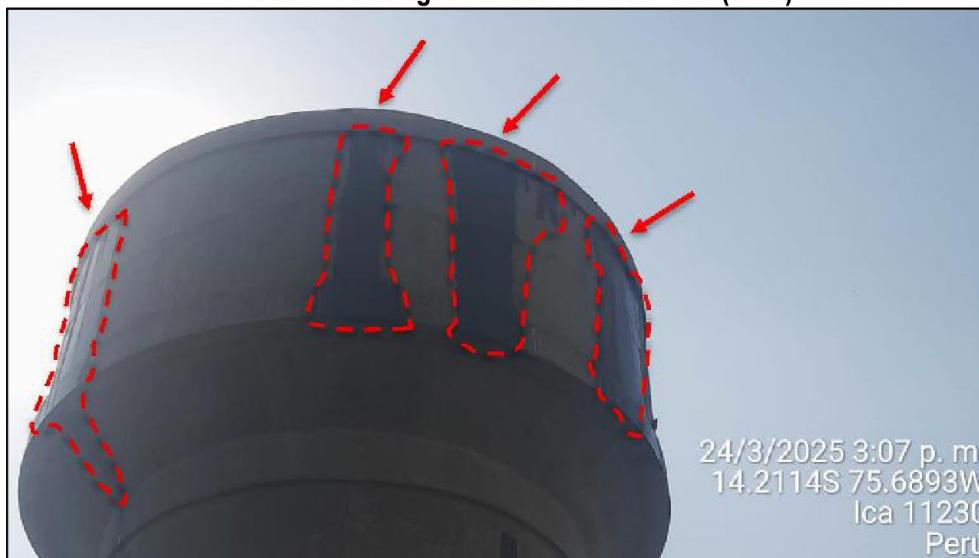
**Imagen n.º 8**  
**Filtraciones de agua en reservorio elevado (cuba)**

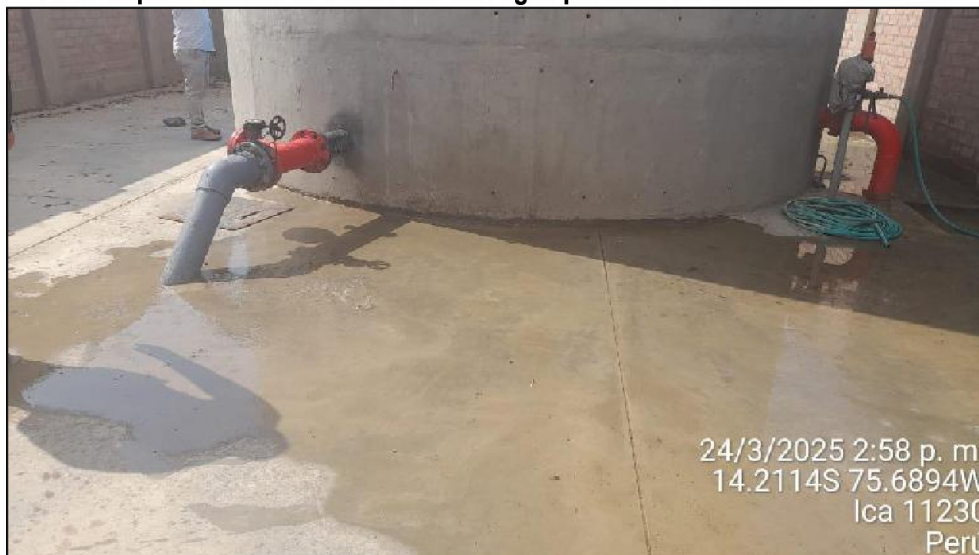
**Imagen n.º 9**

**Losa de parte inferior de reservorio con agua producto de filtraciones en la cuba**

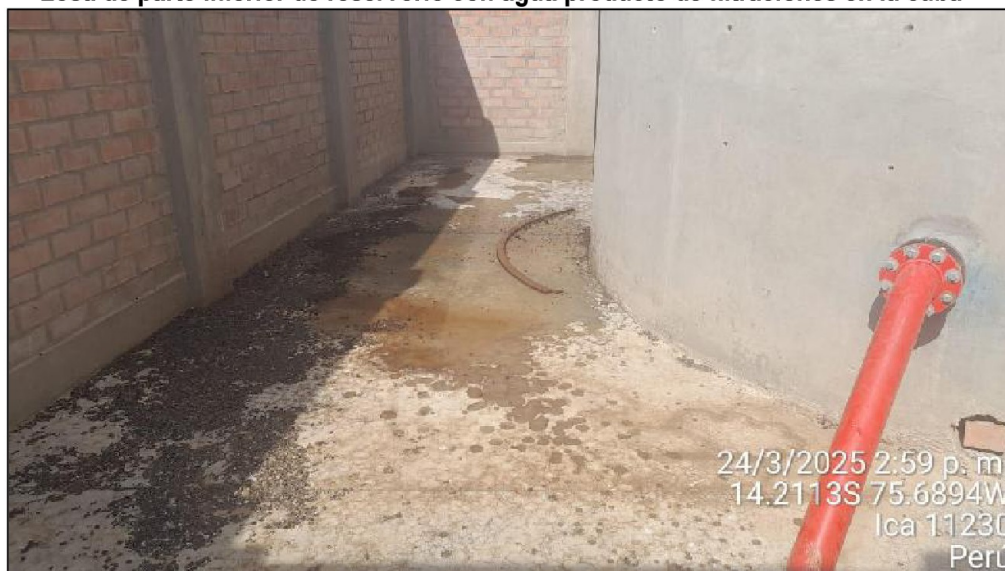
**Imagen n.º 10**

**Losa de parte inferior de reservorio con agua producto de filtraciones en la cuba**
