**INFORME DE ORIENTACIÓN DE OFICIO  
N° 022-2025-OCI/0412-SOO**

**ORIENTACIÓN DE OFICIO  
MUNICIPALIDAD PROVINCIAL DE JAUJA  
JAUJA - JAUJA - JUNÍN**

**“ESTADO SITUACIONAL Y MANTENIMIENTO DEL  
TERMINAL TERRESTRE JAUJA”**

**JAUJA, 19 DE SETIEMBRE DE 2025**

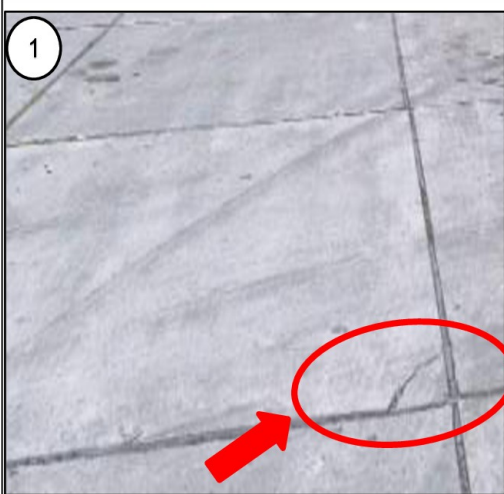
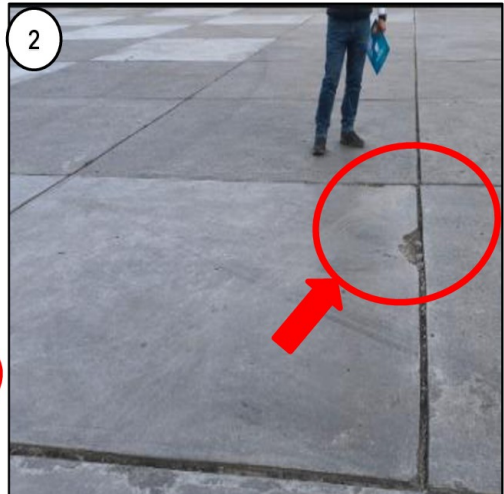
Se ha identificado paños con fisuras de esquina en zona de embarque, así como cerámicos deteriorados en zona de ingreso principal terminal terrestre, también desprendimiento de pintura por presencia de puntos húmedos en frontis, y presencia de óxidos en empalme de plancha base e inicio de columna circular metálica ubicada en zona cercana al ingreso del terminal terrestre tal y como se muestra en fotografías siguientes:

| <b>Comentario:</b> Presencia de fisura de esquina en losa de pavimento rígido en zona de embarque. | <b>Comentario:</b> Presencia de fisura de esquina en losa de pavimento rígido en zona de embarque. |

Lo observado en el panel fotográfico del 1 al 12, genera el riesgo de incremento de fisuras en los paños afectados, también que las áreas que ha sido objeto de desprendimiento o deterioro de cerámicos se amplíe; además que debido a la cercanía de las lluvias el frontis sufra un mayor humedecimiento y afecte la pintura en mayor área y que la presencia del óxido.

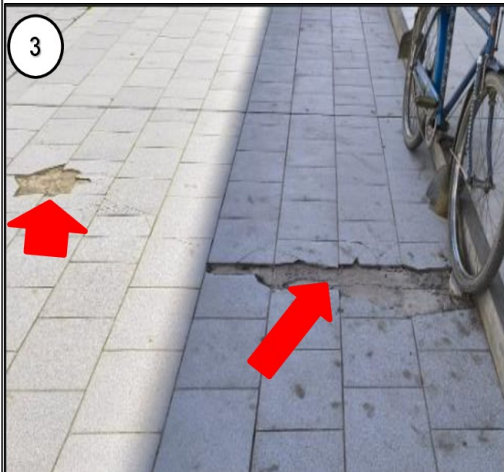
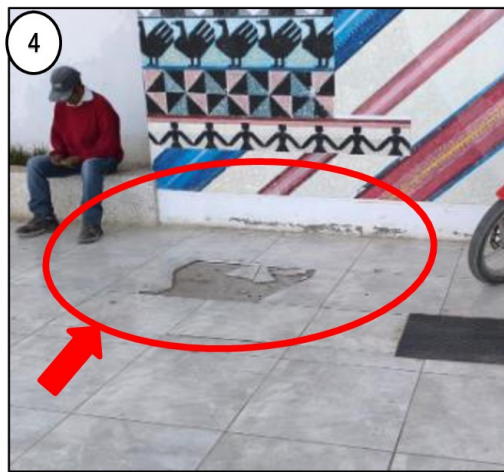
| <b>Comentario:</b> Presencia de cerámicos deteriorados en zona de ingreso al terminal. | <b>Comentario:</b> Presencia de cerámicos deteriorados en zona de ingreso al terminal. |

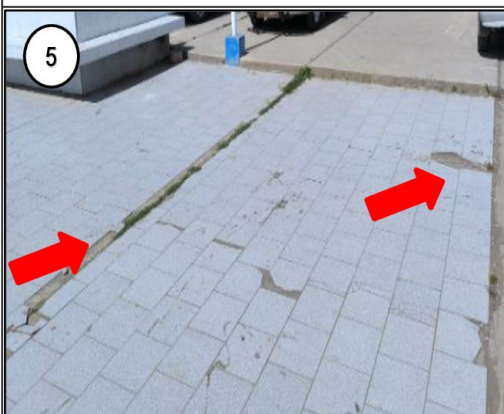
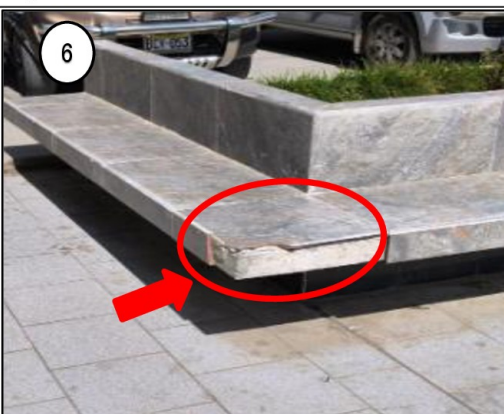
| <b>Comentario:</b> Presencia de cerámicos deteriorados en zona de ingreso al terminal. | <b>Comentario:</b> Presencia de cerámicos deteriorados en zona de ingreso al terminal. |

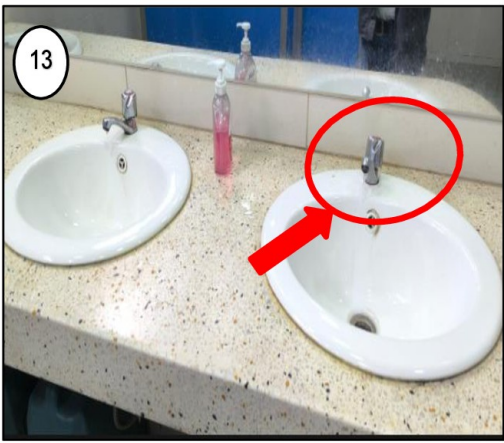
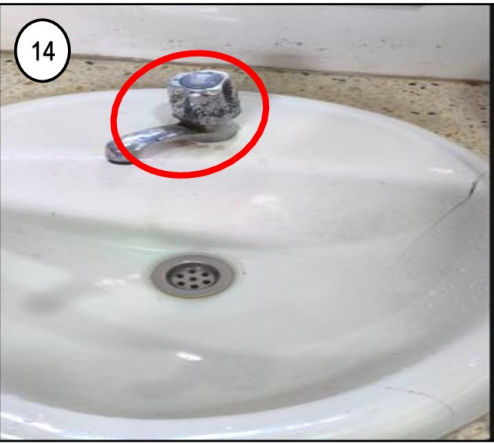
Se ha identificado grifos sin empaques, lo cual ha generado desgaste en grifos los cuales no tienen un cierre hermético, produciéndose fugas, así también se observó una fuga en zona cercana al tubo de abasto de inodoro; además en diversos lugares del terminal terrestre y de manera puntual en el pasadizo próximo a los servicios higiénicos paños de baldosas faltantes deteriorado, así como luminaria malograda que no enciende tal y como se muestra en fotografías siguientes:

| <p><b>Comentario:</b> Grifo no tien empaque no estando fijo.</p> | <p><b>Comentario:</b> Grifo no tien empaque no estando fijo.</p> |

Lo observado en fotografías anteriores, genera el riesgo de pérdidas de recurso hídrico, así como el daño y generación de futuras reparaciones en zonas de filtración de agua, así como posibles incidentes para personas vulnerables como mayores y niños principalmente en horas de la noche por la no iluminación en zonas cercanas a los servicios higienices.

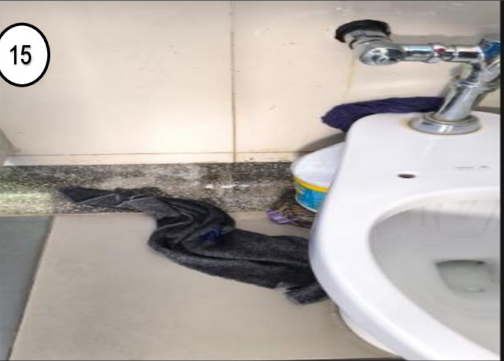
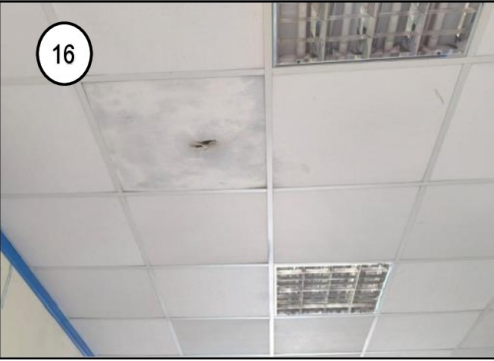
| <p><b>Comentario:</b> Se contempla fuga de agua cerca al tubo de abastos de inodor en SSHH, damas, del terminal terrestre, primer piso.</p> | <p><b>Comentario:</b> Se contempla panel de cielo raso deteriorado, así como el no funcionamiento de luminarias proximas a los SSHH..</p> |

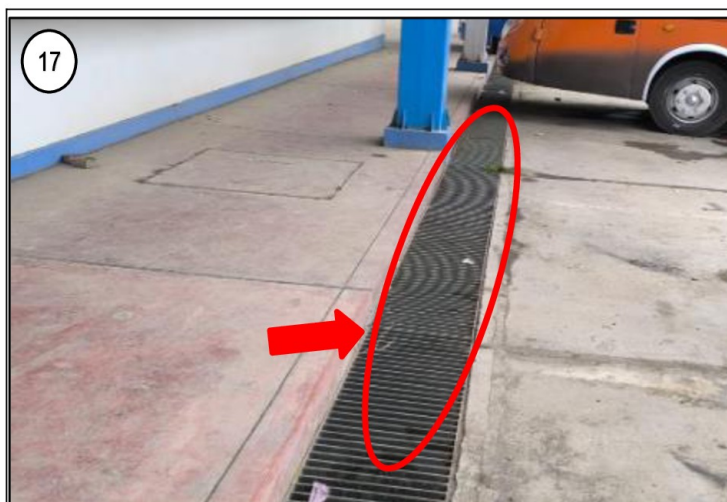
Panel fotográfico 17

Se ha observado en las zonas de zona de embarque y estacionamiento, las canaletas están con residuos sólidos, tal y como se aprecia en fotografía siguiente:

**Comentario:** Presencia de residuos sólidos en canaletas, reduciendo el área de evacuación de agua y precipitaciones pluviales.

Lo observado en fotografía anterior, denota la falta de mantenimiento en canaletas de evacuación de precipitación pluvial, lo que podría generar la inundación de zonas del terminal terrestre y posible afectación a la infraestructura y terceros.

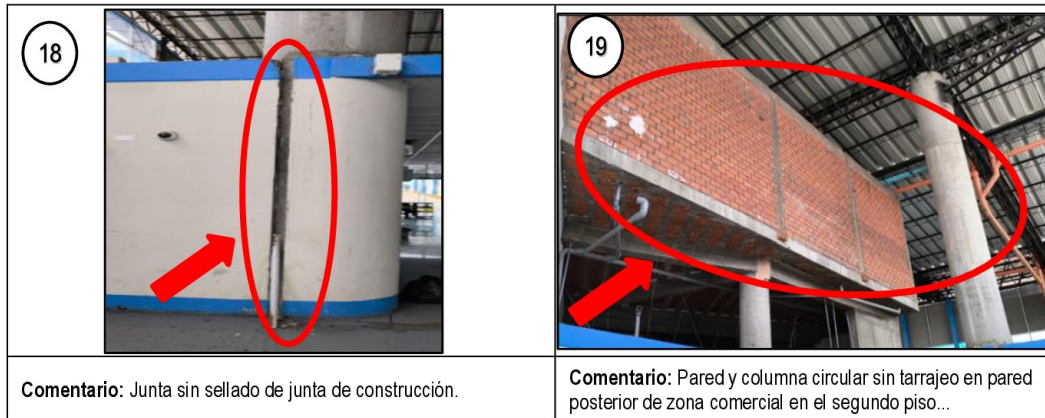
**Panel fotográfico del 18 al 19**

Se ha observado en las zonas de zona comercial en el segundo piso y columna circular, hay áreas que no están tarrajeadas ni con cielo raso.

Lo observado en fotografías anteriores, denota la falta de culminación de trabajos en paredes y columna circular en pared posterior de la zona comercial del segundo nivel en el terminal terrestre, así como el sellado de juntas de construcción, genera el riesgo de recepción de la obra sin trabajos culminados por parte de la sub gerencia de transportes, seguridad, tránsito y seguridad vial.

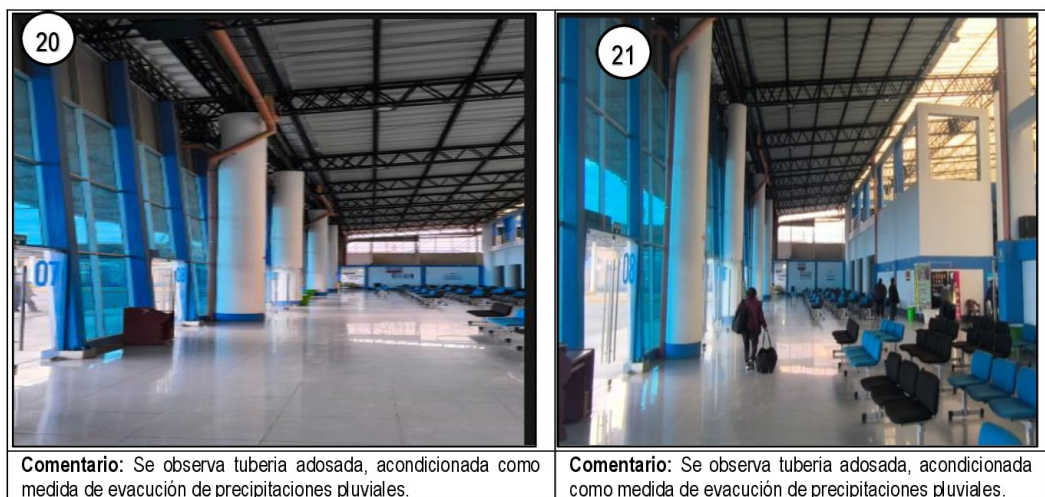
**Panel fotográfico del 20 al 21**

Se ha observado en la zona de espera, en la parte que las columnas circulares se interceptan con la cobertura de techo, se han acondicionado tuberías de PVC-U para evacuación del drenaje pluvial, tal y como se muestra en fotografías siguientes.

Lo observado en fotografías anteriores, denota la falta de mantenimiento y estanqueidad en la zona de intersección de las columnas circulares y la cubierta de techo en la zona de espera del terminal terrestre de Jauja.

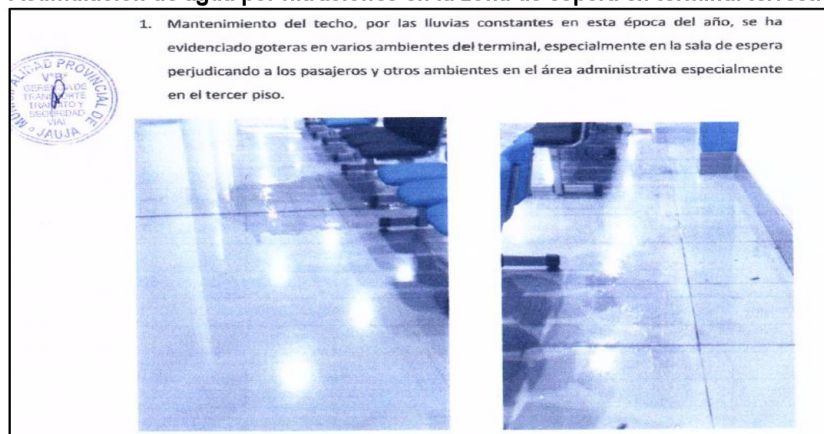
**Imagen n.º 1**  
**Acumulación de agua por filtraciones en la zona de espera en terminal terrestre**

No obstante, es las épocas de precipitación pluvial de mayor incidencia de noviembre a abril por la estacionalidad de la sierra central del país, los ambientes de espera se inundan tal y como se aprecia en imágenes obtenidas del informe n.º 107-2025-GTTSV-MPJ, de 25 de febrero de 2025, en el que la gerente de transportes, tránsito y seguridad Vial, solicita al gerente municipal de la Entidad, acciones inmediatas para superar dificultades en la zona de acceso e interior del terminal terrestre al que adjunta las siguientes imágenes:

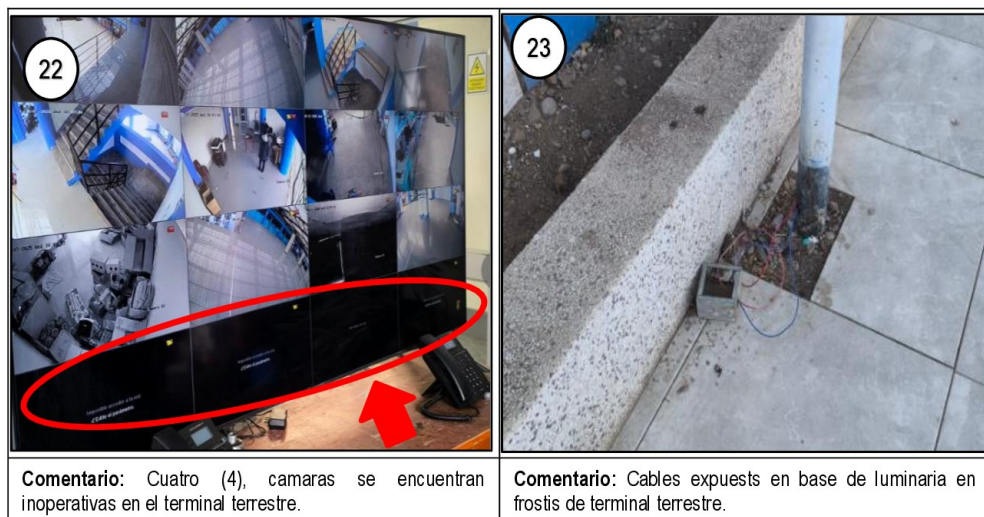
### Panel fotográfico del 22 y 23

Se ha advertido que de las 28 cámaras (todas tiene el rango de acción en la zona interior del terminal) que contempla el terminal terrestre, cuatro (4), se encuentran inoperativas, pudiendo ser según manifestación del personal de la Entidad por motivos de falta de conexión de red o daños en los cables por presencia de roedores en la zona superior del cielo raso; también se idéntico cables expuestos en base de luminaria en frontis del terminal, y tramo de pasadizo común en zona comercial sin barandas de protección tal y como se aprecia en fotografías siguientes:

La situación expuesta sobre cable expuesto en base de luminaria, inoperatividad de cámaras de videovigilancia, pone en riesgo a ocurrencia de incidentes y el no registro de estos de los trabajadores y público en general.

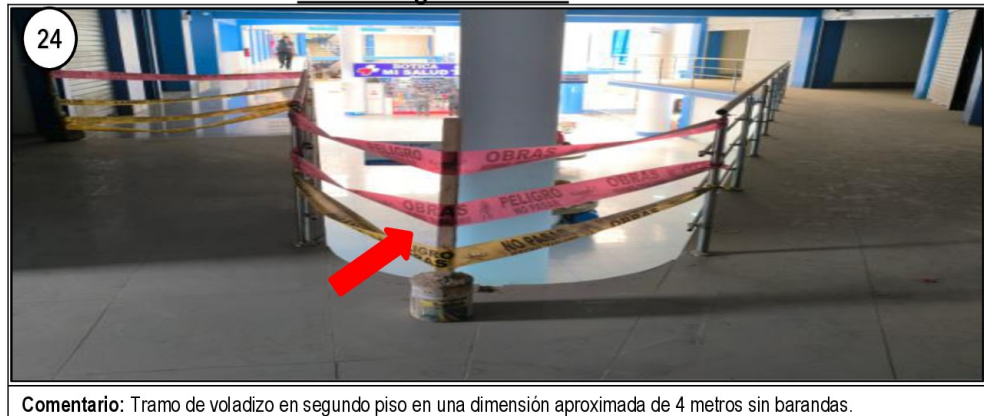
**Panel fotográfico del 24**

**Comentario:** Tramo de voladizo en segundo piso en una dimensión aproximada de 4 metros sin barandas.

Lo observado en fotografías anteriores, denota carencias para garantizar la seguridad de trabajadores y terceros usuarios.
