**INFORME DE CONTROL CONCURRENTE**  
**N.º 015-2025-OCI/0424-SCC**

**OBRA: “MEJORAMIENTO DE LA TRANSITABILIDAD VIAL Y  
PEATONAL DE LAS CALLES ALFREDO TELLO, CALLE  
SPELUCIN, CALLE CARLOS MANUEL COX, CALLE  
MANUEL SEOANE, CALLE ANTENOR ORREGO, CALLE  
MANUEL ARÉVALO, DEL AAHH AURORA DÍAZ, DISTRITO  
DE SALAVERRY - PROVINCIA DE TRUJILLO -  
DEPARTAMENTO DE LA LIBERTAD”**

**LIQUIDACIÓN DE LOS CONTRATOS DE EJECUCIÓN Y  
SUPERVISIÓN DE OBRA**

**DETERIORO PREMATURO EN COMPONENTES DE LA OBRA AFECTA SU CALIDAD Y DURABILIDAD Y OCASIONA EL RIESGO DE REDUCIR SU VIDA ÚTIL Y, POR ENDE, QUE NO SE CUMPLA EL OBJETIVO DEL PROYECTO Y LA FINALIDAD PÚBLICA DE LA CONTRATACIÓN.**

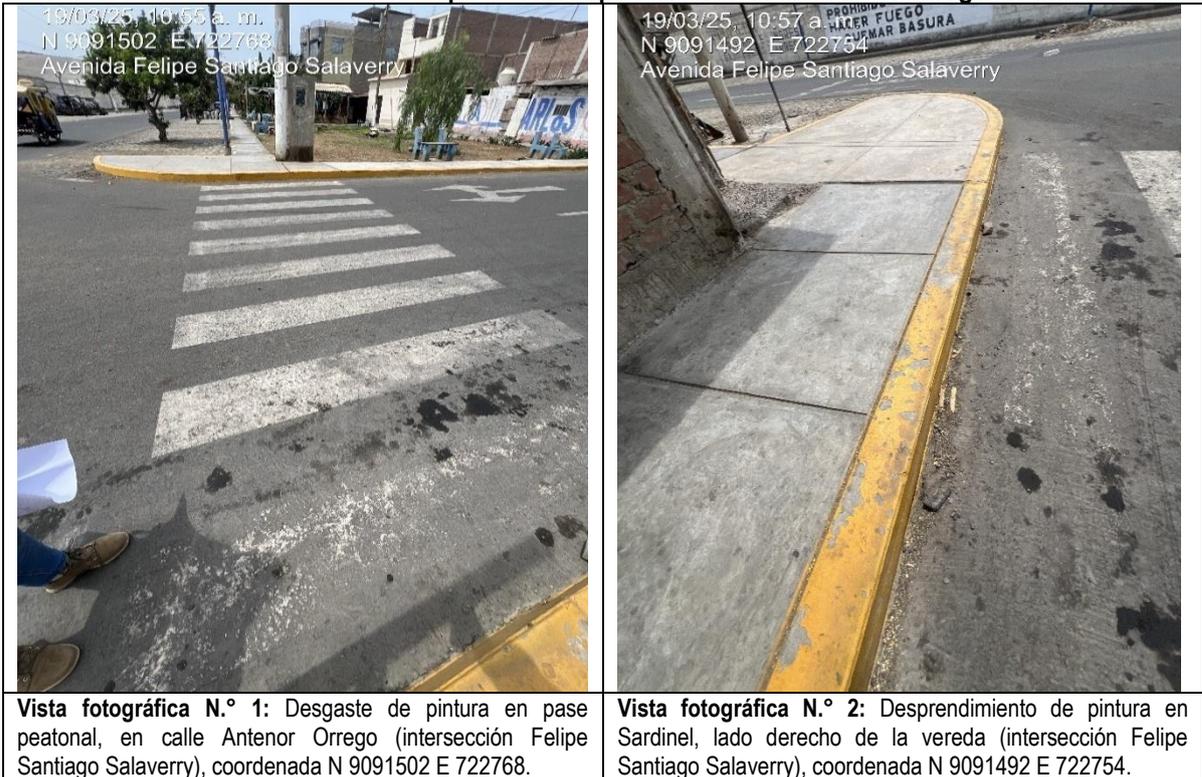
**Vista fotográfica N.° 1:** Desgaste de pintura en pase peatonal, en calle Antenor Orrego (intersección Felipe Santiago Salaverry), coordenada N 9091502 E 722768.

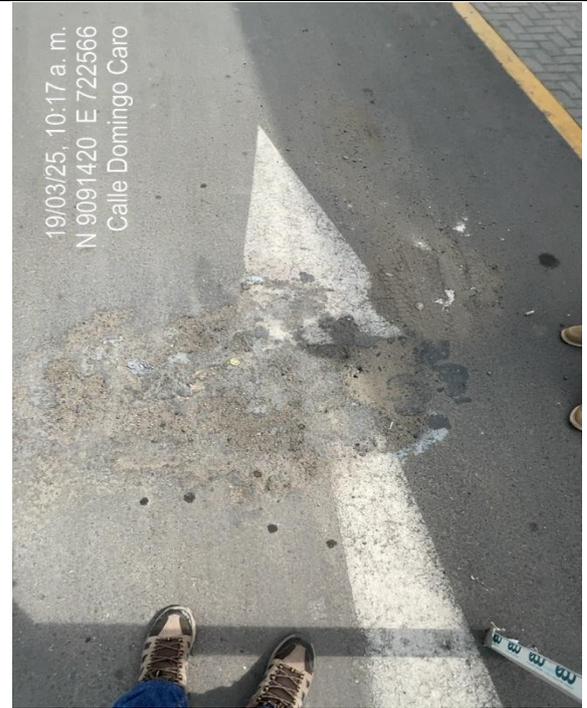
**Vista fotográfica N.º 3:** Depresión de 2,1 cm (regla colocada perpendicular a la vía) en calle Alfredo Tello, carril izquierdo (entre calle Antenor Orrego y calle Manuel Arévalo), coordenadas N 9091420 E 722566.

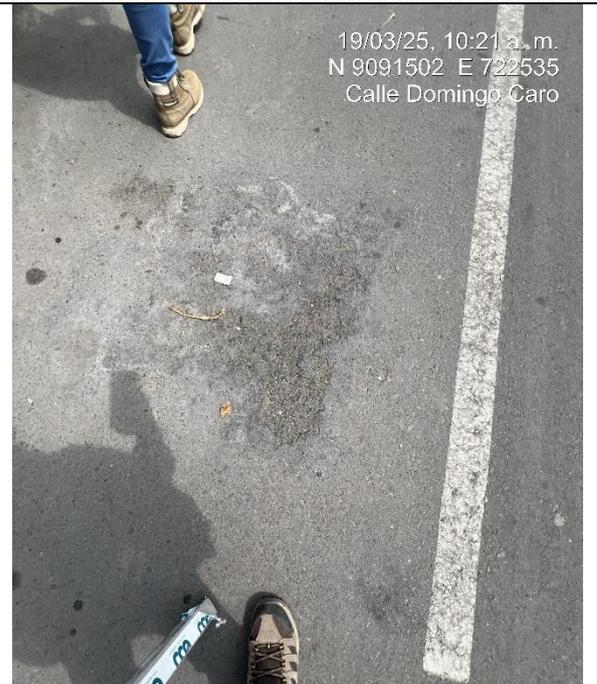
**Vista fotográfica N.º 8:** Peladura de la capa de recapeo de calzada en caliente e=1" y deterioro de pintura blanca en línea discontinua, en calle Alfredo Tello, en coordenadas N 9091508 E 722535.

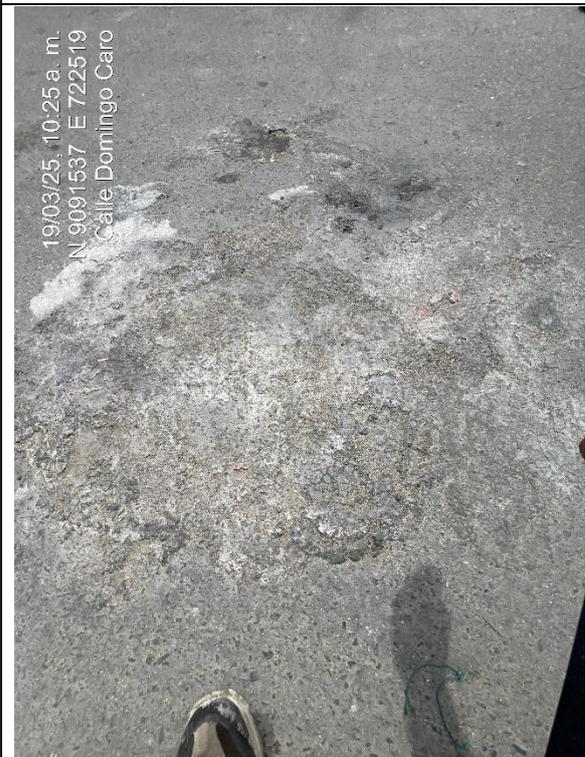
**Vista fotográfica N.º 93:** Deterioro de la capa de recapeo de calzada en caliente e=1", en calle Alfredo Tello, debido a quemado en la vía, según lo indicado por vecinos de la zona, en coordenadas N 9091537 E 722519.

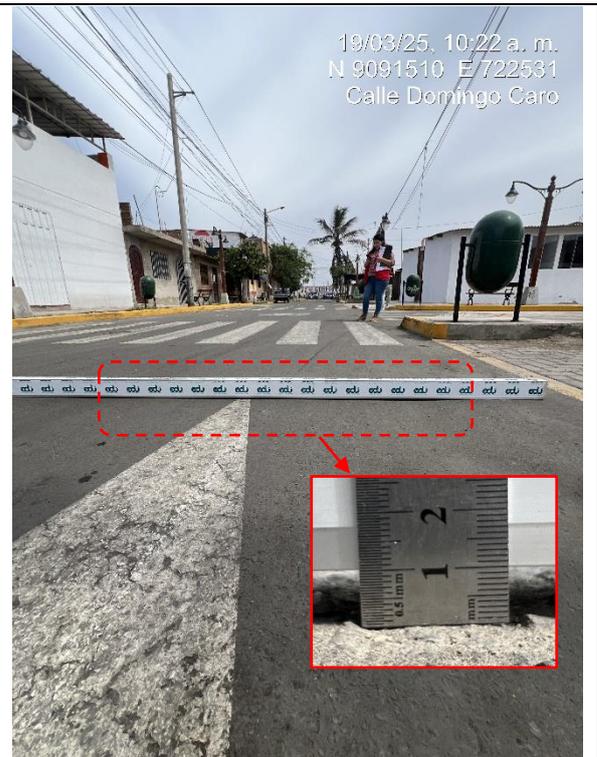
**Vista fotográfica N.º 10:** Depresión de 1,0 cm (regla colocada perpendicular a la vía) en calle Alfredo Tello y deterioro en pintura blanca de flecha direccional, carril derecho (entre calle Antenor Orrego y calle Manuel Arévalo), coordenadas N 9091510 E 722531.

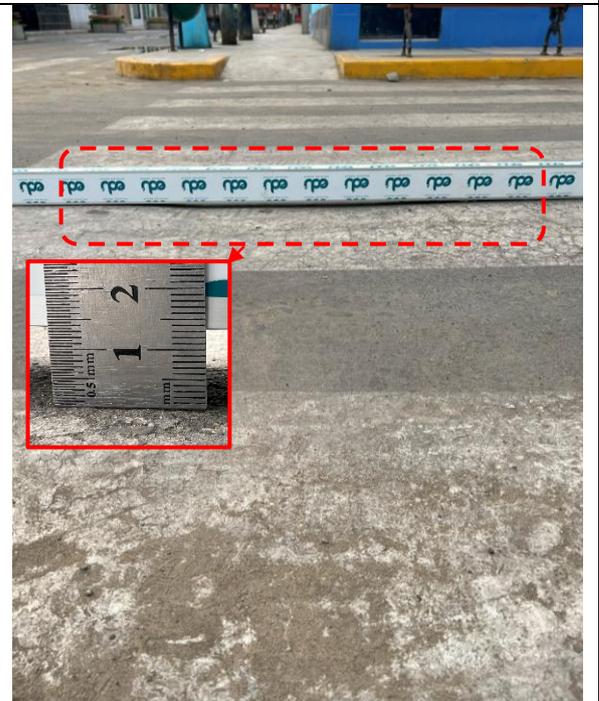
**Vista fotográfica N.º 7:** Deterioro de la capa de recapeo de calzada en caliente e=1", en calle Manuel Arevalo, debido a quemado en la vía, según lo indicado por vecinos de la zona, en coordenadas N 9091528 E 722558.

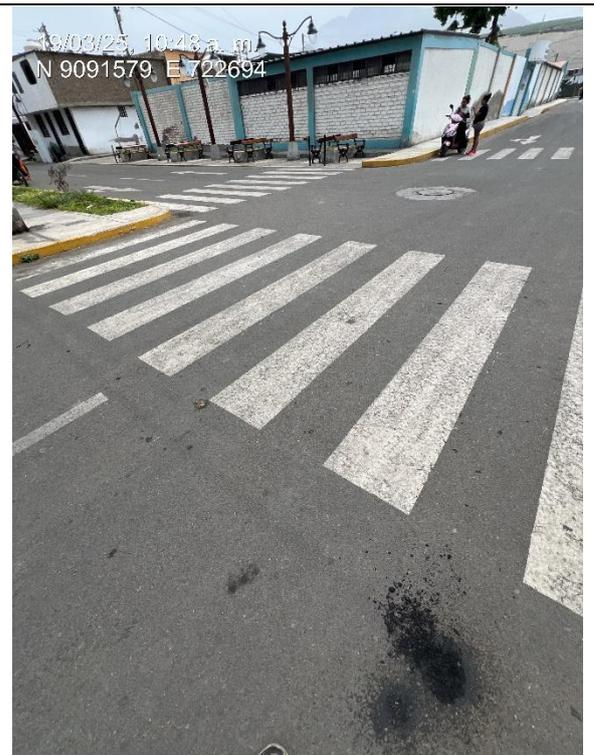
**Vista fotográfica N.º 16:** Deterioro de pintura blanca en pase peatonal, calle Manuel Arévalo con intersección a la calle Manuel Seoane, coordenadas N 9091398 E 722524.

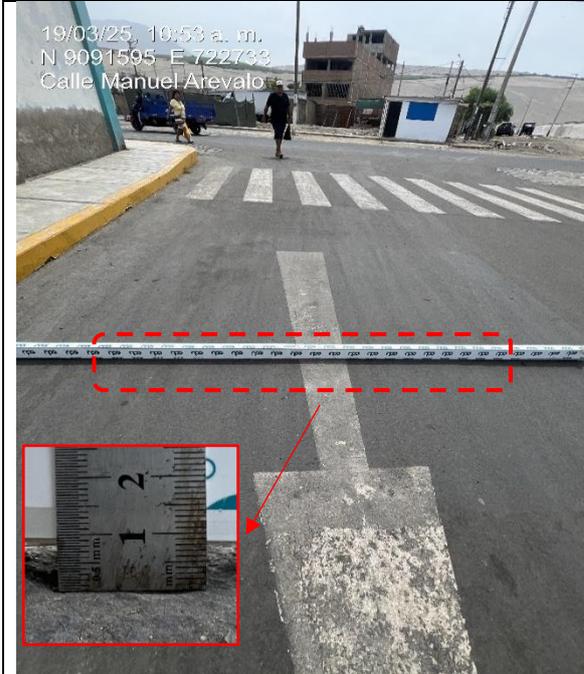
**Vista fotográfica N.º 19:** Depresión de 0,9 cm (regla colocada paralela a la vía) en calle Manuel Arevalo y deterioro en pintura blanca de pase peatonal, carril derecho (intersección con calle Felipe Santiago Salaverry), coordenadas N 9091595 E 722733.

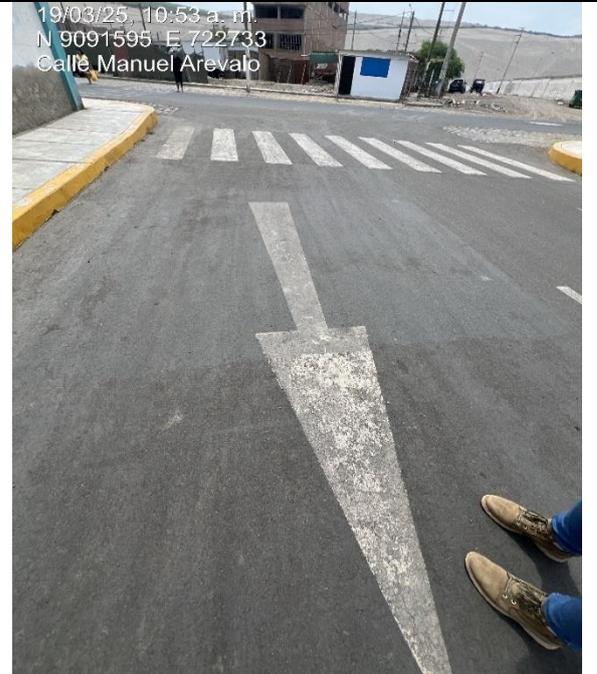
**Vista fotográfica N.º 20:** Desgaste de pintura blanca en flecha direccional, calle Manuel Arevalo a intersección a la calle Felipe Santiago Salaverry, coordenadas N 9091595 E 722733.

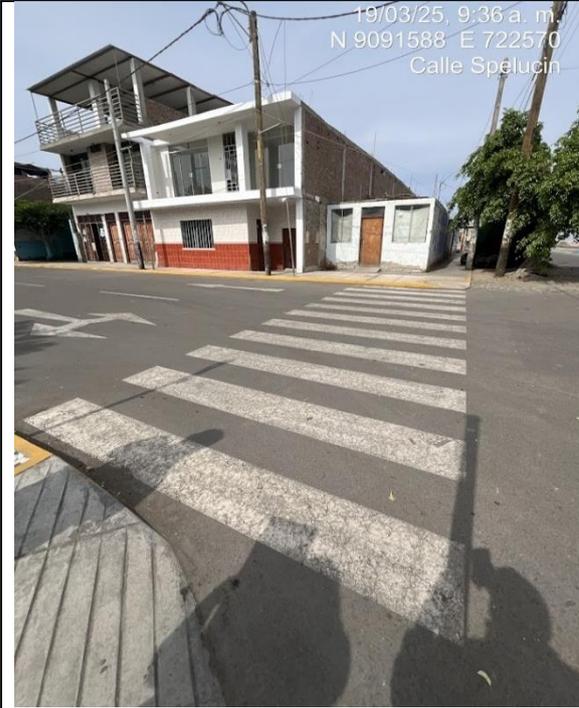
**Vista fotográfica N.º 4:** Desgaste de pintura blanca en pase peatonal, calle Spelucín con intersección calle Luis Negreiros, coordenadas N 9091588 E 722570.

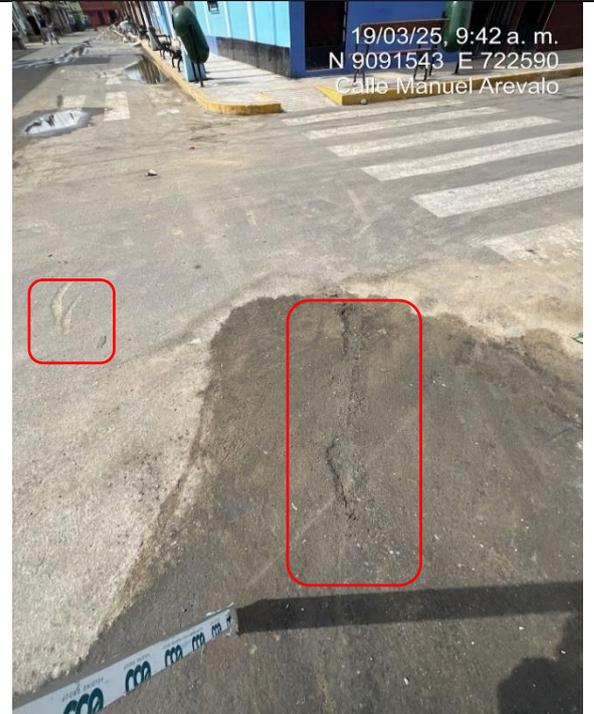
**Vista fotográfica N.º 2:** Deterioro de la capa de recapeo de calzada en caliente e=1", en calle Spelucín con intersección de la calle Manuel Arévalo, en coordenadas N 9091474 E 722547.

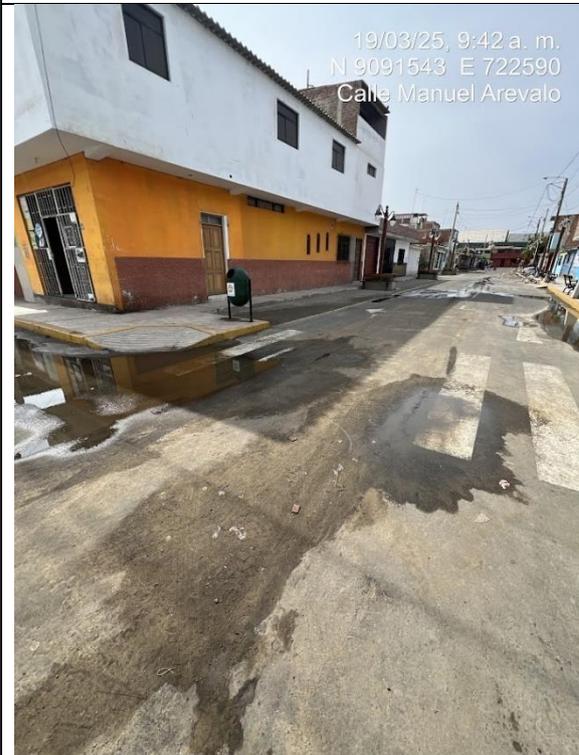
**Vista fotográfica N.º 3:** Corte y reparación de la vía por intervención de SEDALIB S.A., recientemente intervenida en calle Spelucín con intersección de calle Manuel Arévalo, coordenadas N 9091543 E 722590.

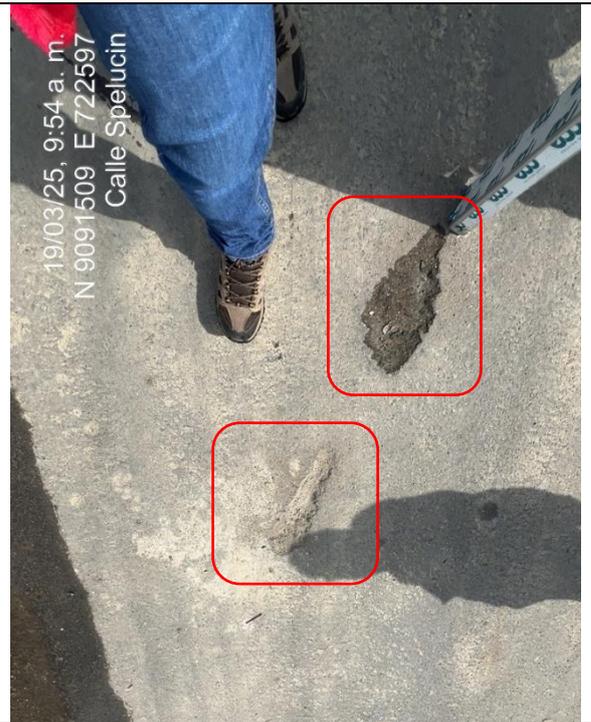
**Vista fotográfica N.º 105:** Deterioro de la capa de recapeo de calzada de 1", debido al desprendimiento del asfalto, dado en la calle Spelucín (tramo con calle Manuel Arévalo y Antenor Orrego), coordenadas N 9091509 E 722597.

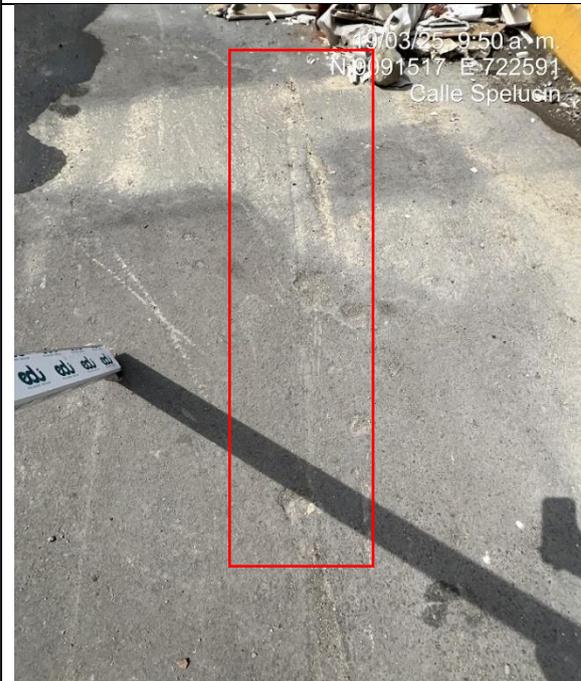
**Vista fotográfica N.º 11:** Deterioro en la capa de recapeo de calzada de 1", calle Spelucín (tramo con calle Manuel Arévalo y Antenor Orrego), coordenadas N 9091517 E 722597.

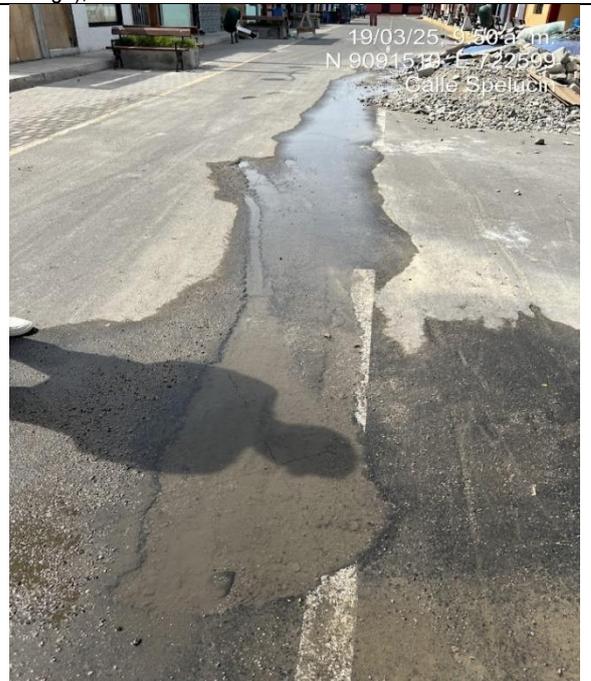
**Vista fotográfica N.º 12:** Deterioro de la capa de recapeo en calzada de 1", evidenciándose un bache con acumulación de agua en la calle Spelucín (tramo con calle Manuel Arévalo y Antenor Orrego), coordenadas N 9091510 E 722599.

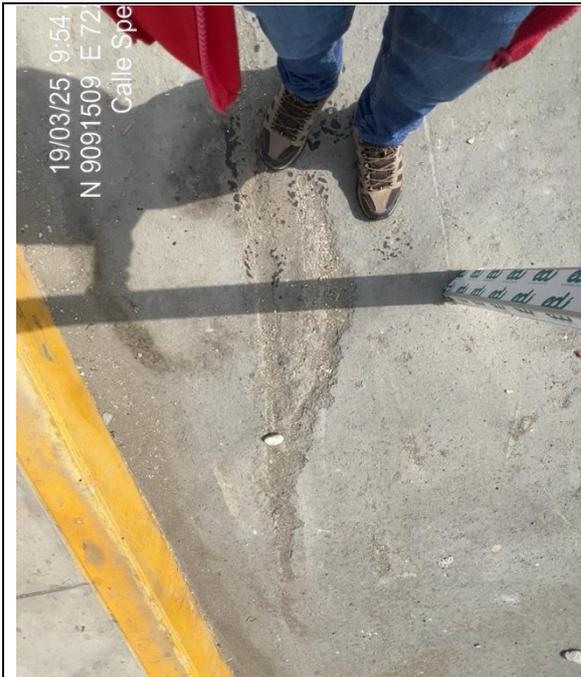
**Vista fotográfica N.º 13:** Deterioro en la capa de recapeo de calzada de 1", calle Spelucín (tramo con calle Manuel Arévalo y Antenor Orrego), coordenadas N 9091509 E 722597.

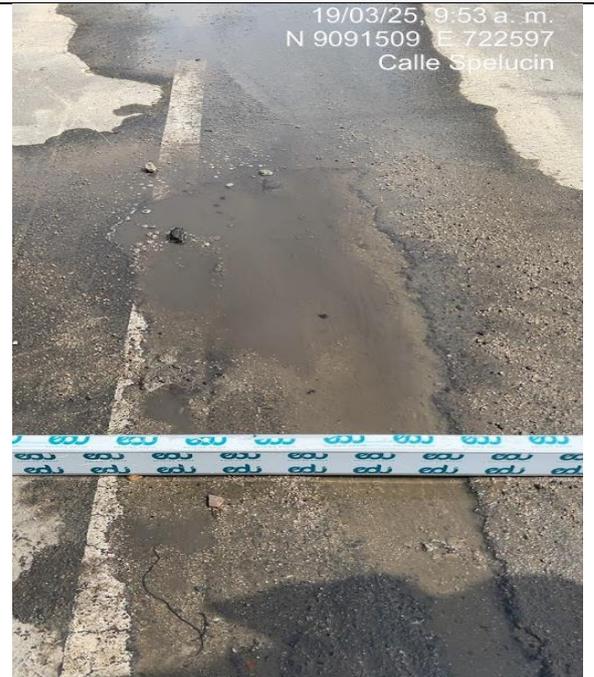
**Vista fotográfica N.º 14:** Deterioro de la capa de recapeo en calzada de 1", evidenciándose un bache con presencia de agua en la calle Spelucín (tramo con calle Manuel Arévalo y Antenor Orrego), coordenadas N 9091510 E 722597.

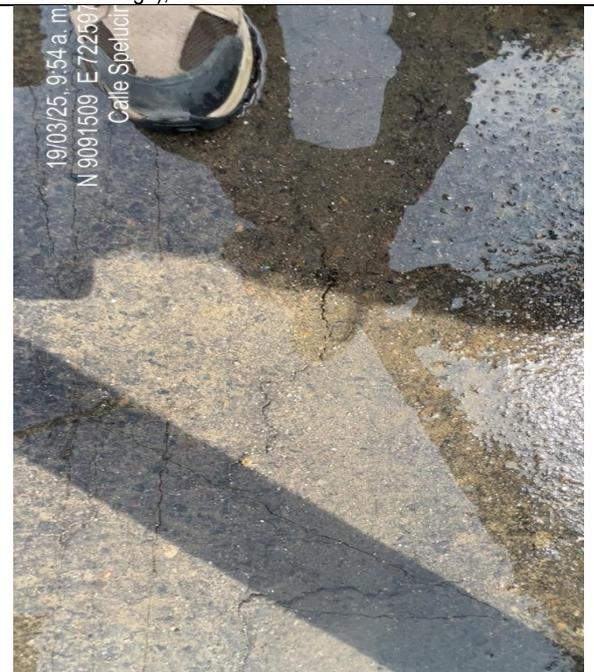
**Vista fotográfica N.º 16:** Presencia de fisuras en capa de recapeo de calzada de 1", calle Spelucín (tramo con calle Manuel Arévalo y Antenor Orrego), coordenadas N 9091509 E 722597.

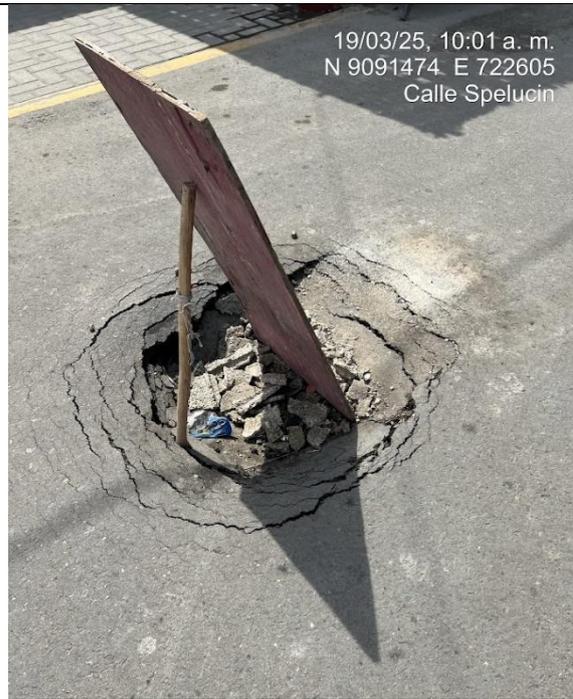
**Vista fotográfica N.º 19:** Presencia de bache en pavimento recién construido, por posible rotura de tubería, calle Spelucín (tramo calle Manuel Arévalo y Antenor Orrego), coordenadas N 9091474 E 722605.

- 1,0 cm coordenadas N 9091491 E 722603.
- Se evidencia bache en pavimento recién construido, Sub-Gerente de Obras, Estudios y Proyectos, manifestó que, se debe a posible rotura de tubería, (coordenadas N 9091474 E 722605).

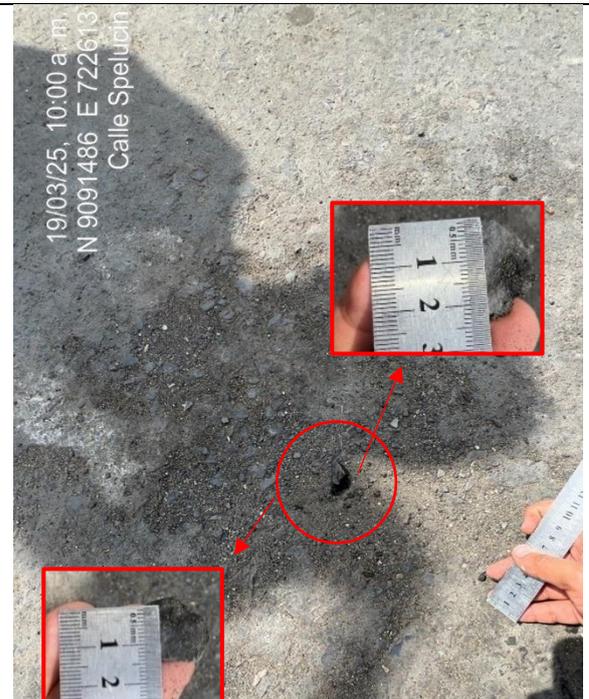
**Vista fotográfica N.º 20:** Medición del agregado grueso utilizado en el recapeo de calzada de 1", con dimensión de 2,3 cm x 1,6 cm, coordenadas N 9091486 E 722613.

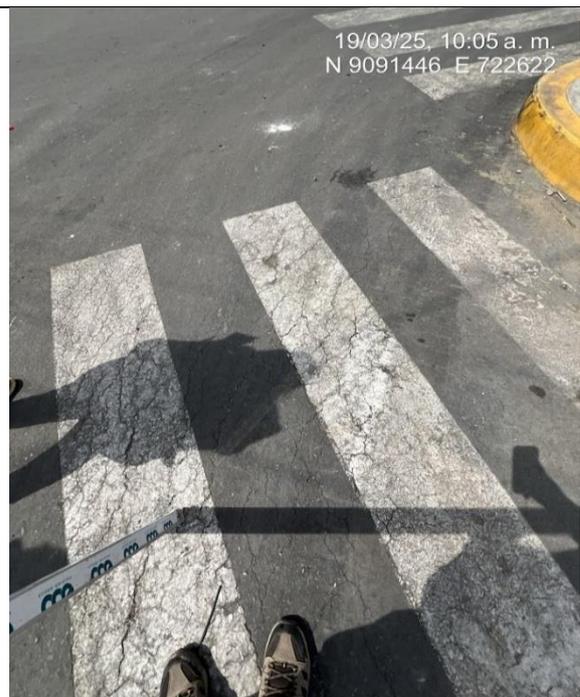
**Vista fotográfica N.º 22:** Presencia de fisuras en el recapeo de calzada en caliente e=1", carril izquierdo calle Spelucín (intersección con calle Antenor Orrego), coordenadas N 9091446 E 722622 y deterioro de la pintura blanca.

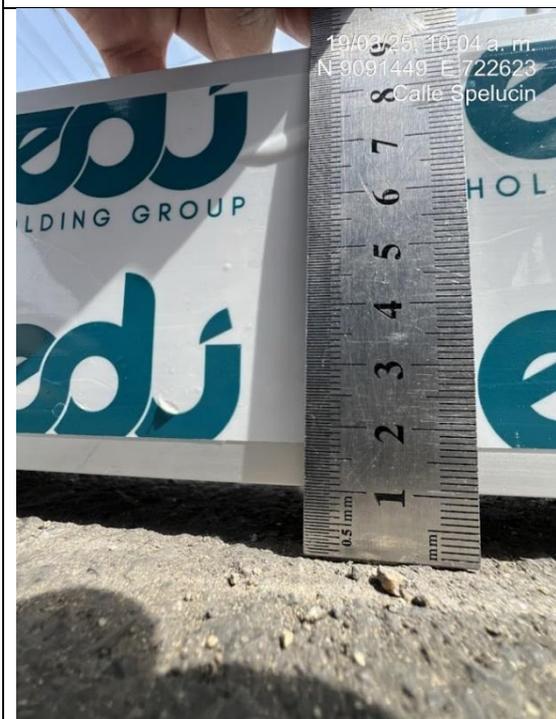
**Vista fotográfica N.º 23:** Depresión de 1,0 cm (regla colocada perpendicular a la vía) en calle Spelucín, carril derecho (tramo con calle Manuel Arévalo y Antenor Orrego), coordenadas N 9091449 E 722623.

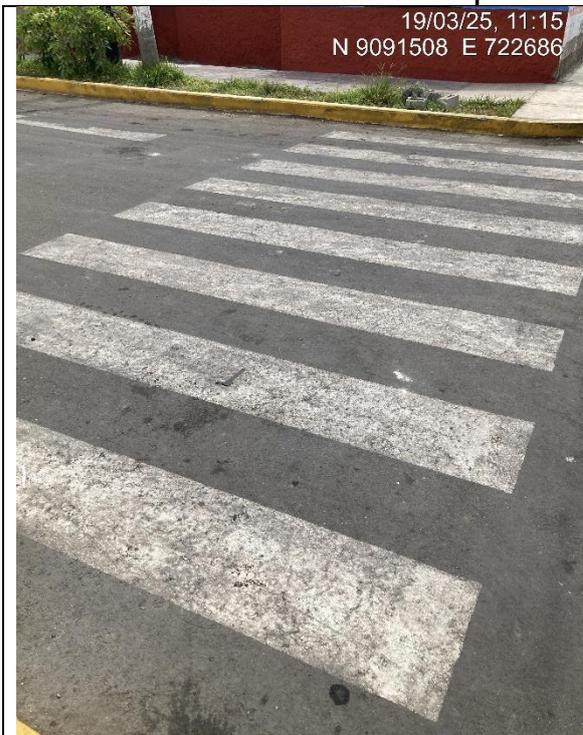
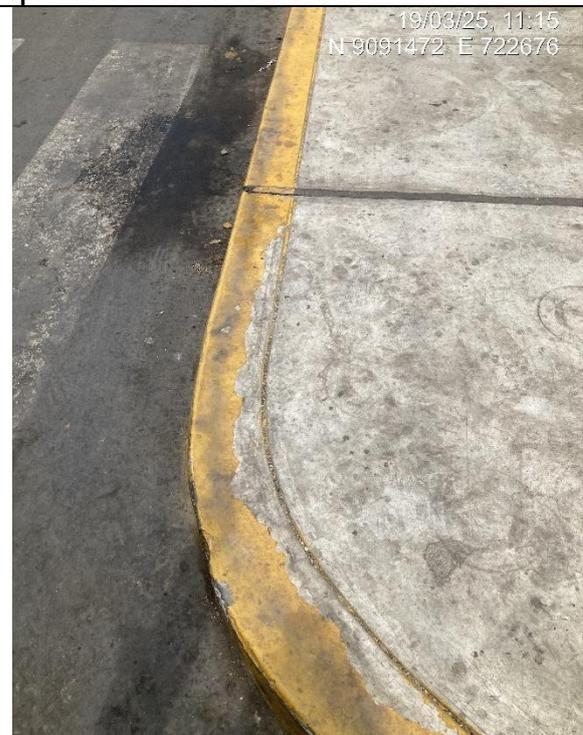
**Vista fotográfica N.º 1:** Desgaste de pintura blanca en pase peatonal, calle Carlos M. Cox con intersección a la calle Antenor Orrego, coordenadas N 9091508 E 722686.

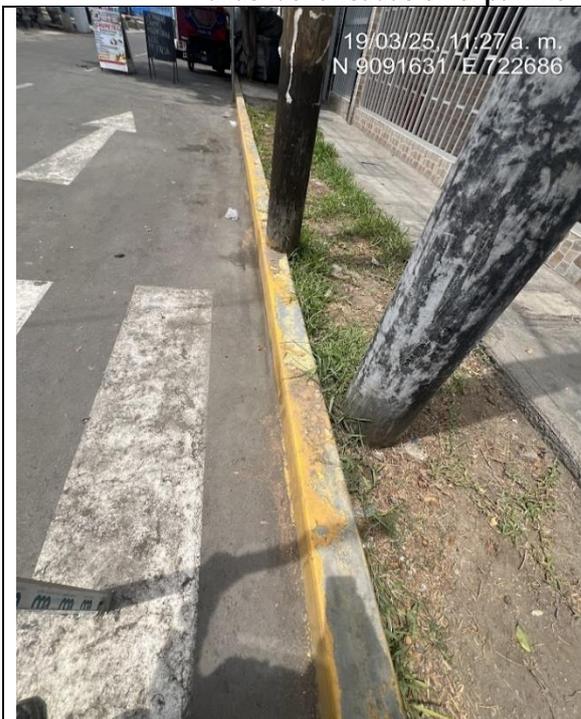
**Vista fotográfica N.º 1:** Desgaste de pintura amarilla en sardinel, así mismo de pintura blanca en pase peatonal, calle

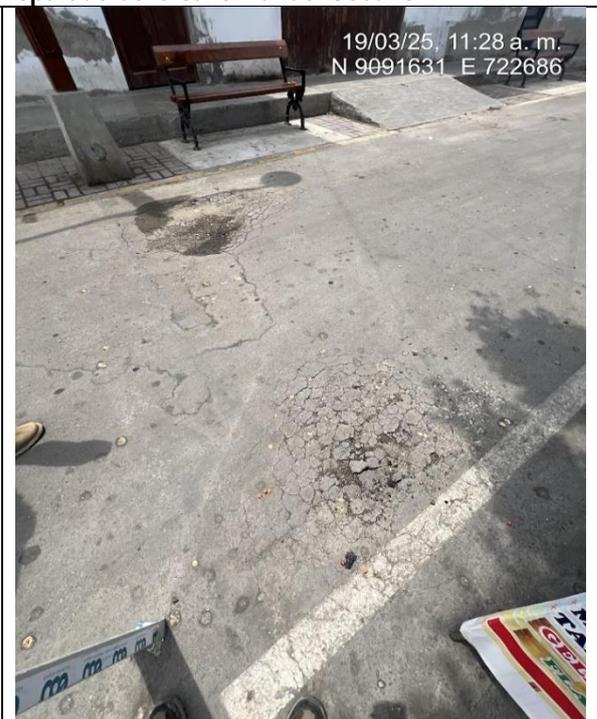
**Vista fotográfica N.º 2:** Presencia de bache y deterioro de la capa de recapeo, carril izquierdo calle Manuel Seoane (tramo

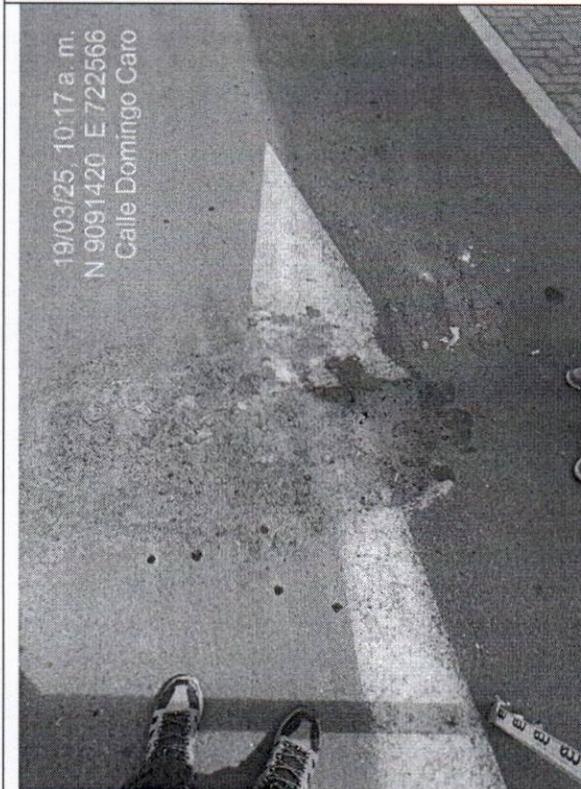
**Vista fotográfica N.º 55:** Deterioro de la capa de recapeo de calzada en caliente e=1", en CA. Alfredo Tello, debido a quemado en la vía, según lo indicado por vecinos de la zona, en coordenadas N 9091420 E 722566.

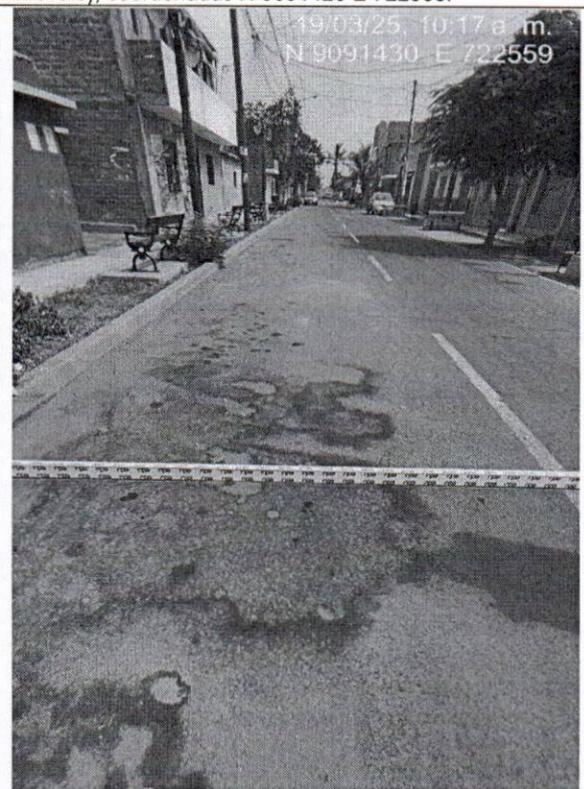
**Vista fotográfica N.º 56:** Verificación de depresiones en parche, mediante la comprobación con una regla de tres (3) metros de forma perpendicular, carril izquierdo de la calzada (intersección CA. Antenor Orrego y CA. Alfredo Tello), coordenadas N 9091430 E 722559.

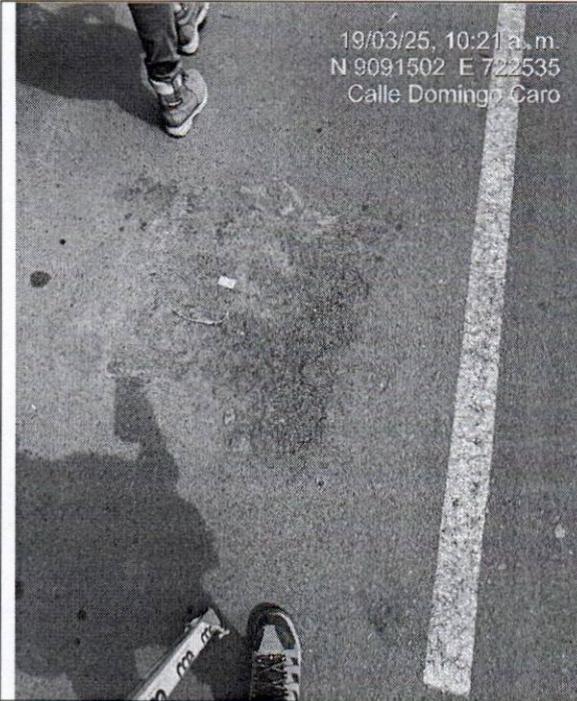
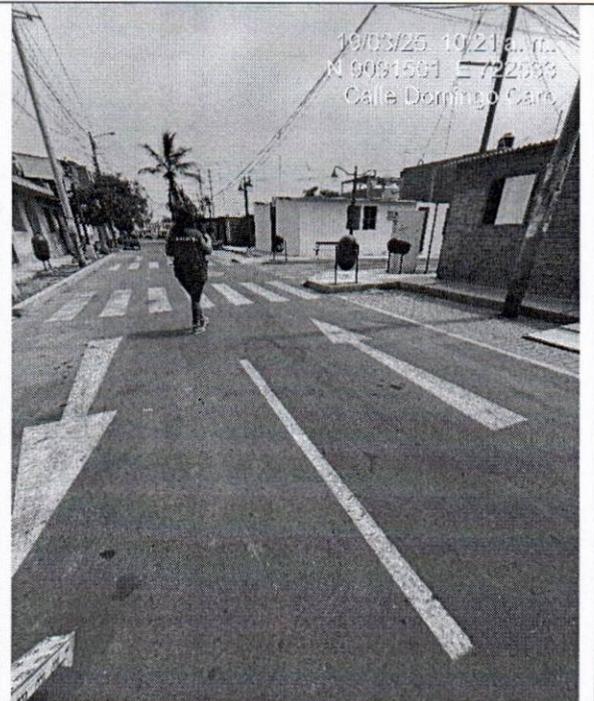
**Vista fotográfica N.º 61:** Peladura de la capa de recapeo de calzada en caliente e=1" y deterioro de pintura blanca en línea discontinua, en CA. Alfredo Tello, en coordenadas N 9091508 E 722535.

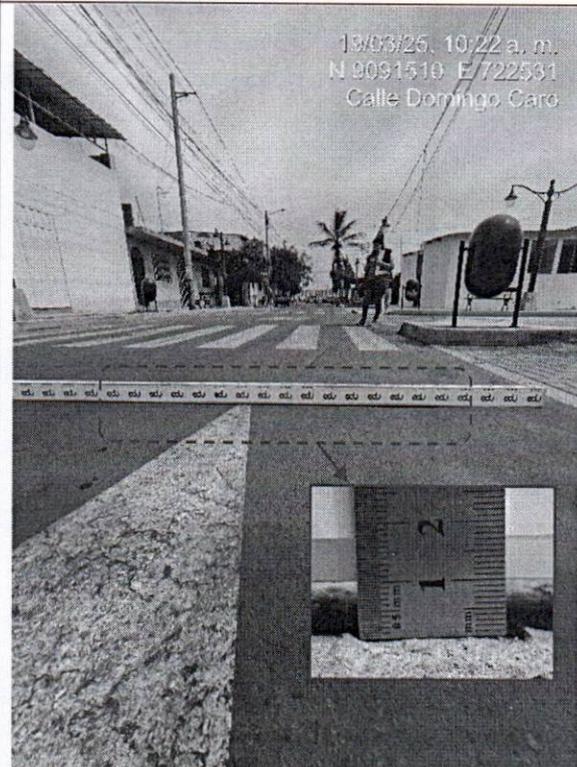
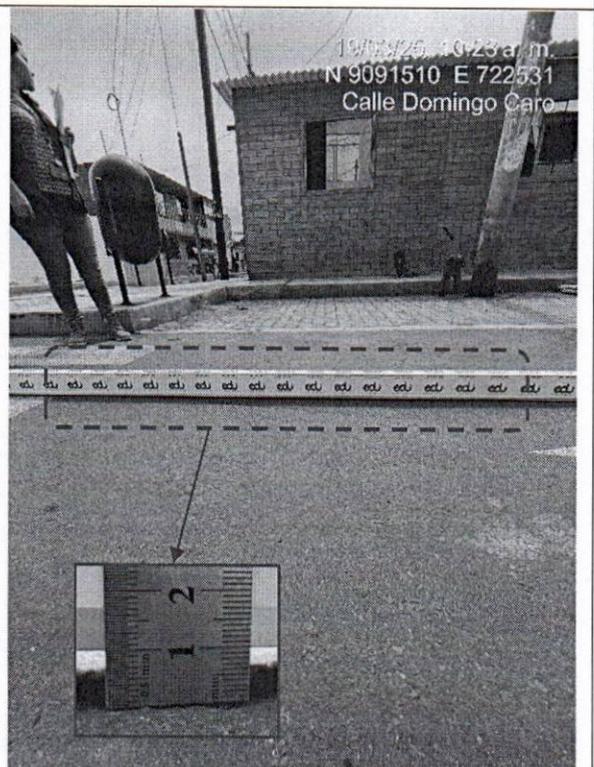
**Vista fotográfica N.º 63:** Depresión de 1,0 cm (regla colocada perpendicular a la vía) en CA. Alfredo Tello y deterioro en pintura blanca de flecha direccional, carril derecho (entre CA. Antenor Orrego y CA. Manuel Arévalo), coordenadas N 9091510 E 722531.

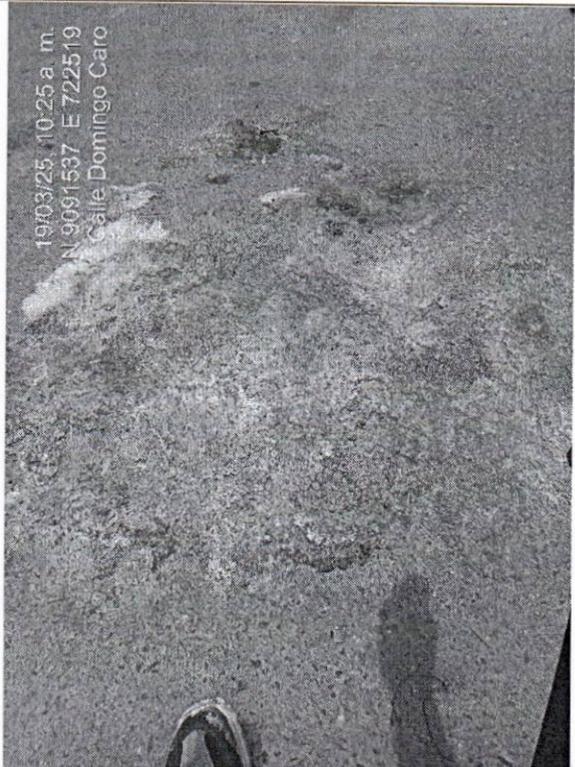
**Vista fotográfica N.º 68:** Deterioro de la capa de recapeo de calzada en caliente e=1", en CA. Alfredo Tello, debido a quemado en la vía, según lo indicado por vecinos de la zona, en coordenadas N 9091537 E 722519.

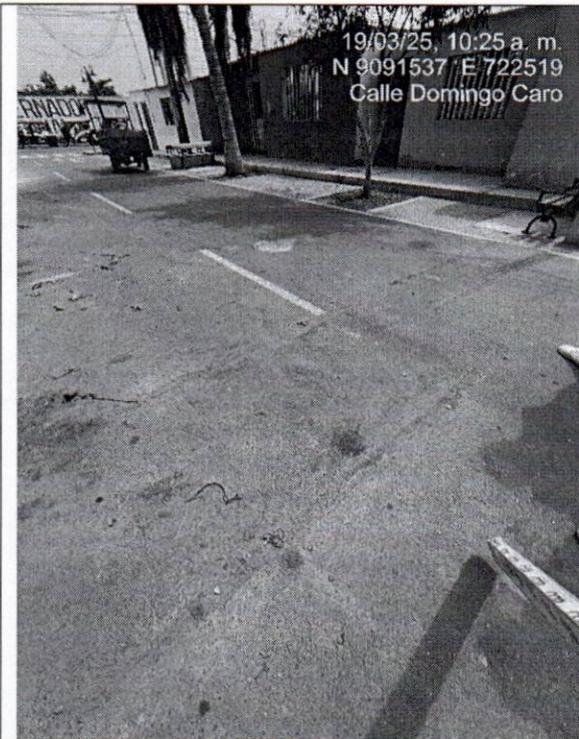
**Vista fotográfica N.º 69:** Corte y reparación de la vía por intervención de SEDALIB S.A., CA. Alfredo Tello, coordenadas N 9091537 E 722519.

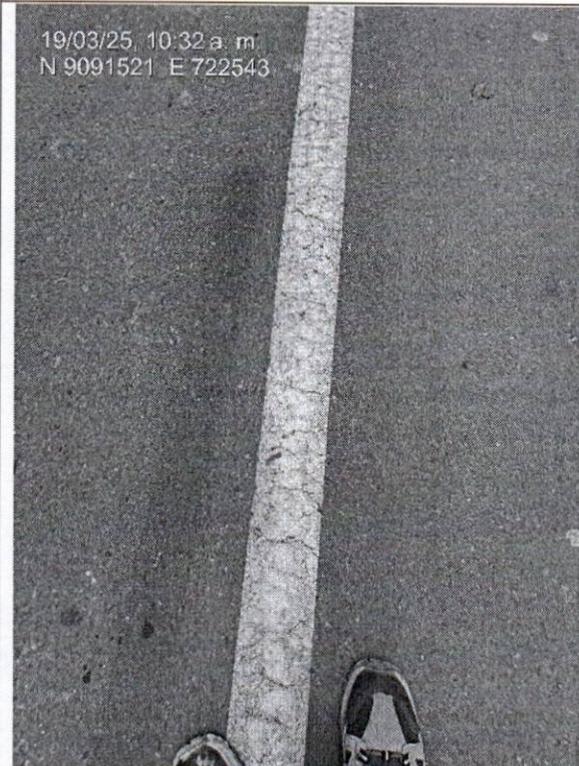
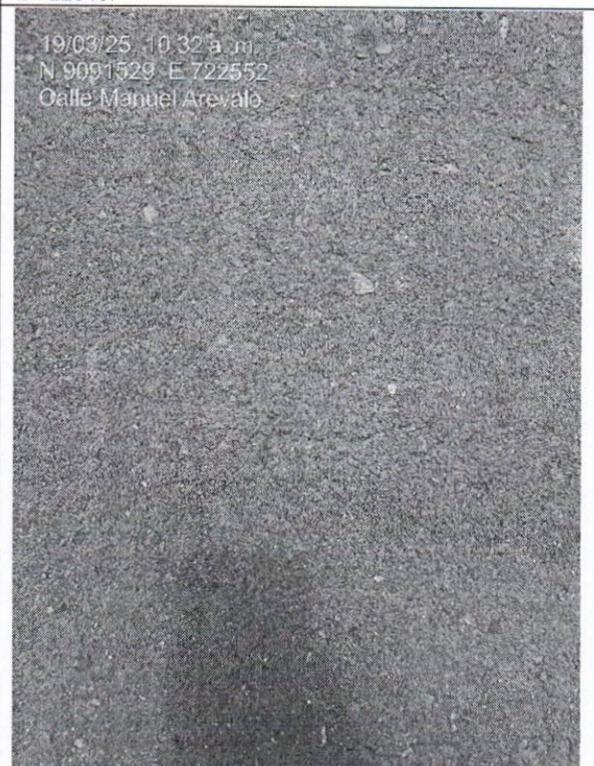
**Vista fotográfica N.º 83:** Deterioro de pintura blanca en línea discontinua, CA. Antenor Orrego con intersección a la Av. Salaverry, coordenadas N 9091521 E 722543.

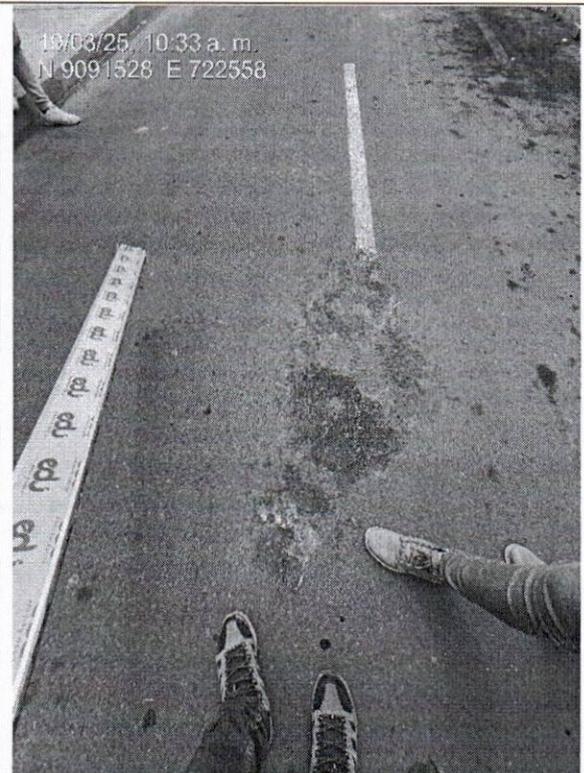
**Vista fotográfica N.º 86:** Deterioro de la capa de recapeo de calzada en caliente e=1", en CA. Manuel Arévalo, debido a quemado en la vía, según lo indicado por vecinos de la zona, en coordenadas N 9091528 E 722558.

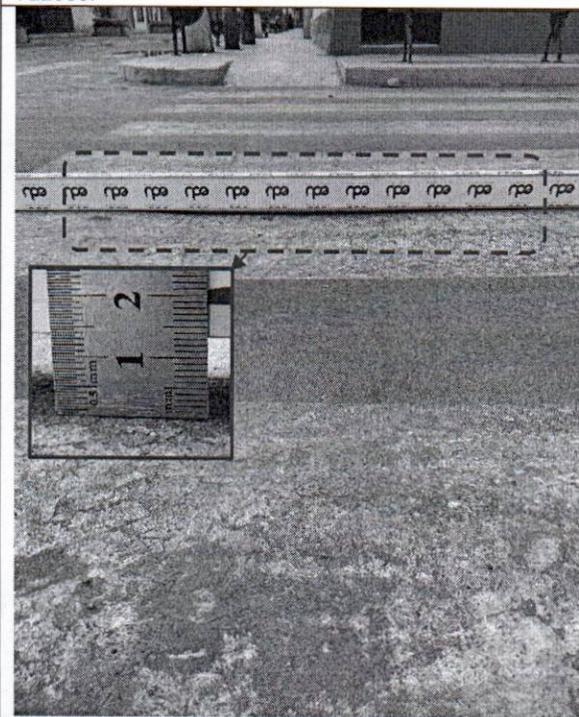
**Vista fotográfica N.º 87:** Depresión de 1,3 cm (regla colocada paralela a la vía) en CA. Manuel Arévalo y deterioro en pintura blanca de pase peatonal, carril derecho (intersección con CA. Spelucín), coordenadas N 9091535 E 722580.

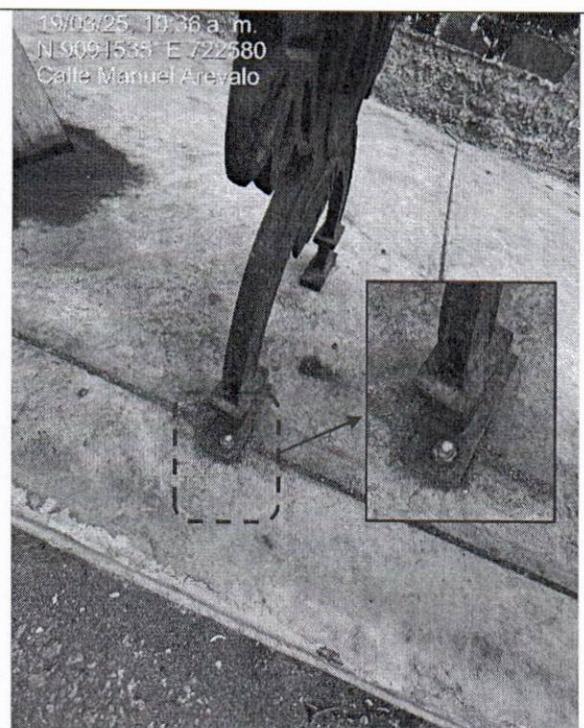
**Vista fotográfica N.º 88:** Presencia de oxidación en pernos y base de banca, asimismo, desprendimiento de pintura amarilla en borde de vereda, lado izquierdo de la calzada (de CA. Alfredo Tello y CA. Spelucín), coordenadas N 9091535 E 722580.

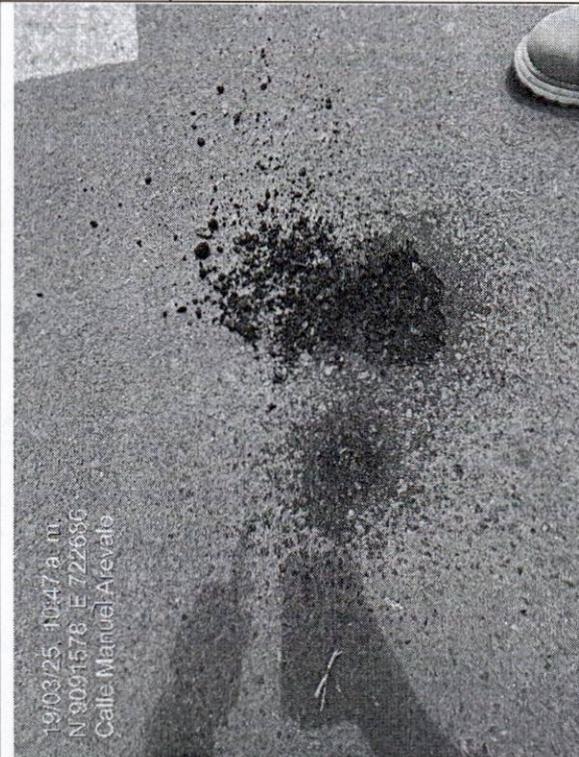
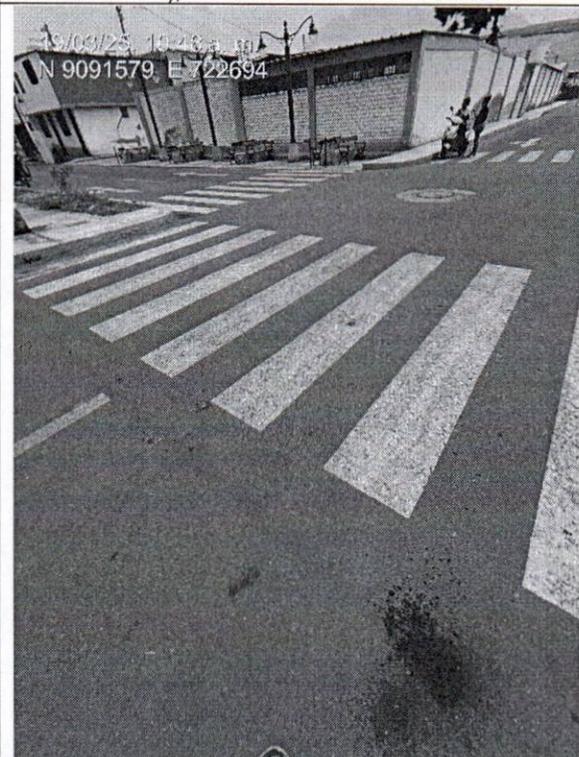
**Vista fotográfica N.º 107:** Presencia de exudación en la calzada, así como, desprendimiento de asfalto, CA. Manuel Arévalo (antes de llegar a la intersección con CA. Manuel Seoane, coordenadas N 9091578 E 722686).

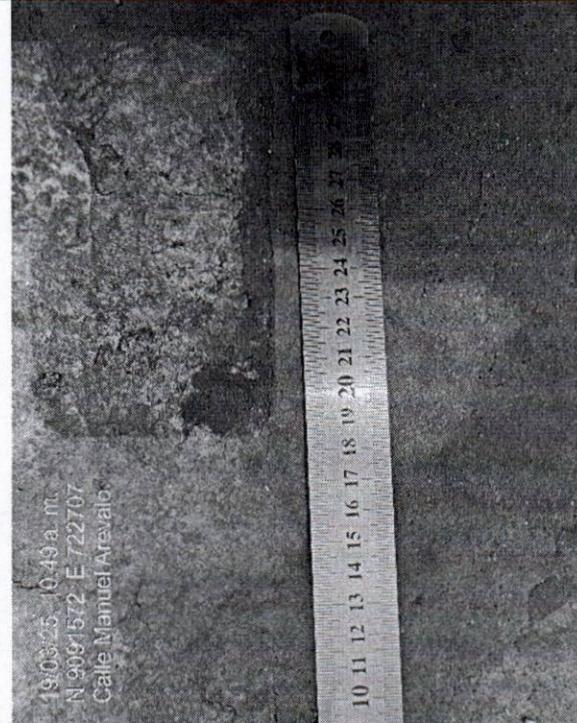
**Vista fotográfica N.º 109:** Presencia de fisura en la capa de recapeo de calzada en caliente e=1", en CA. Manuel Arévalo (pasando la intersección CA. Manuel Seoane – tramo CA. Manuel Seoane y Felipe Santiago Salaverry), en coordenadas N 9091572 E 722707.

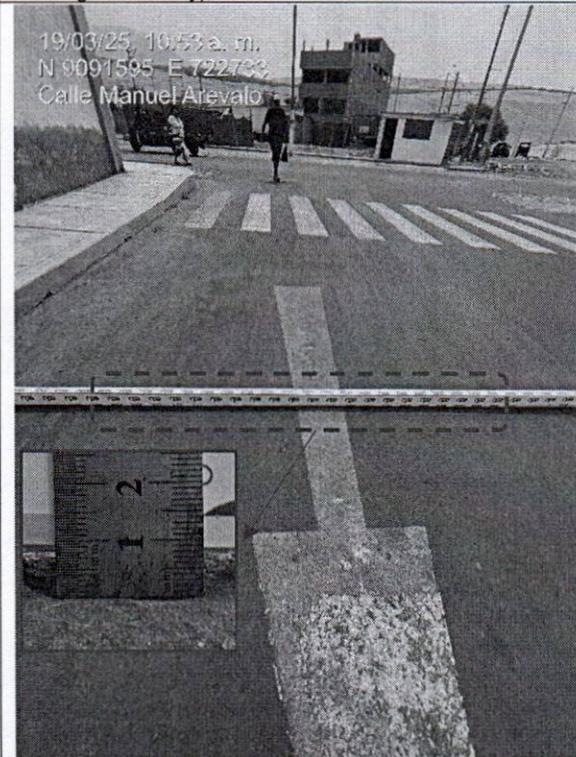
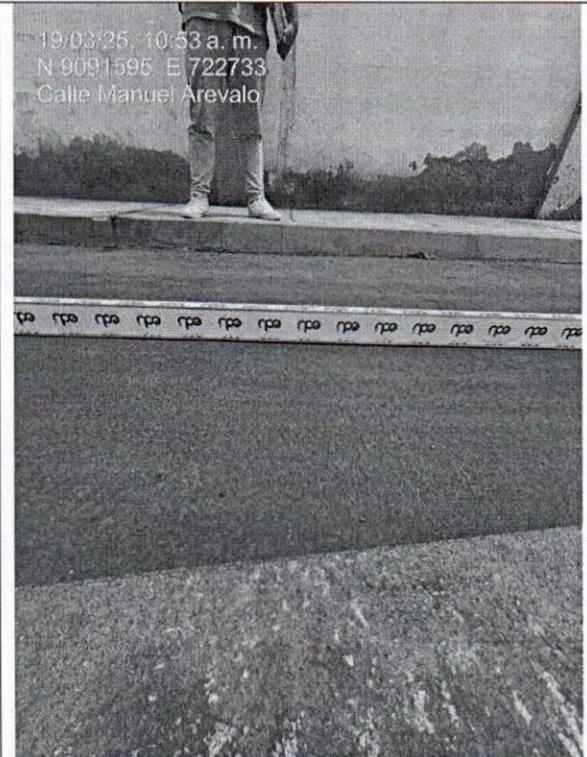
**Vista fotográfica N.º 119:** Depresión de 0,9 cm (regla colocada paralela a la vía) en CA. Manuel Arévalo y deterioro en pintura blanca de pase peatonal, carril derecho (intersección con CA. Felipe Santiago Salaverry), coordenadas N 9091595 E 722733.

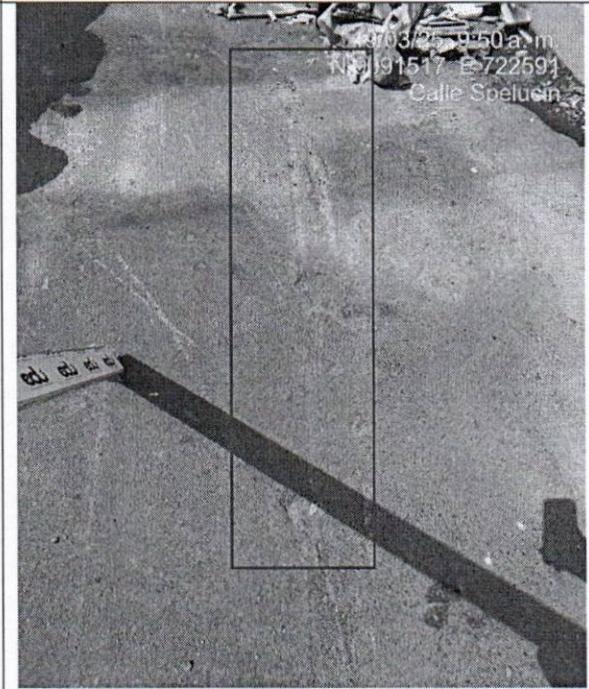
**Vista fotográfica N.º 140:** Deterioro en la capa de recapeo de calzada de 1", CA. Spelucín (tramo con CA. Manuel Arévalo y Antenor Orrego), coordenadas N 9091517 E 722591.

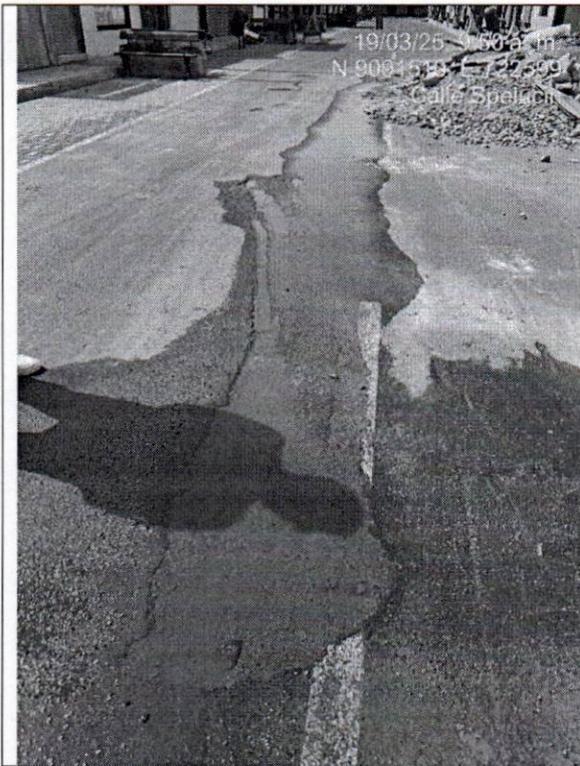
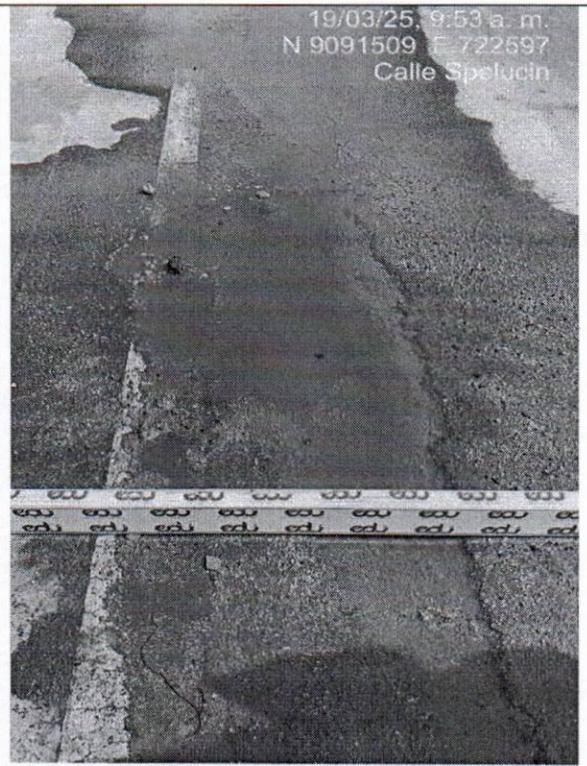
**Vista fotográfica N.º 141:** Deterioro de la capa de recapeo en calzada de 1", evidenciándose un bache con presencia de agua en la CA. Spelucín (tramo con CA. Manuel Arévalo y Antenor Orrego), coordenadas N 9091510 E 722599.
