**INFORME DE CONTROL CONCURRENTE**  
**N.º 015-2025-OCI/0424-SCC**

**OBRA: “MEJORAMIENTO DE LA TRANSITABILIDAD VIAL Y  
PEATONAL DE LAS CALLES ALFREDO TELLO, CALLE  
SPELUCIN, CALLE CARLOS MANUEL COX, CALLE  
MANUEL SEOANE, CALLE ANTENOR ORREGO, CALLE  
MANUEL ARÉVALO, DEL AAHH AURORA DÍAZ, DISTRITO  
DE SALAVERRY - PROVINCIA DE TRUJILLO -  
DEPARTAMENTO DE LA LIBERTAD”**

**LIQUIDACIÓN DE LOS CONTRATOS DE EJECUCIÓN Y  
SUPERVISIÓN DE OBRA**

**DETERIORO PREMATURO EN COMPONENTES DE LA OBRA AFECTA SU CALIDAD Y DURABILIDAD Y OCASIONA EL RIESGO DE REDUCIR SU VIDA ÚTIL Y, POR ENDE, QUE NO SE CUMPLA EL OBJETIVO DEL PROYECTO Y LA FINALIDAD PÚBLICA DE LA CONTRATACIÓN.**

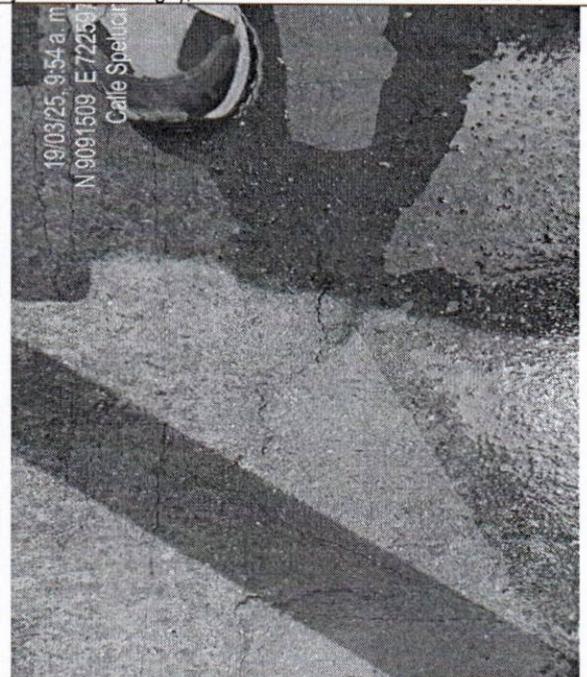
**Vista fotográfica N.º 143:** Deterioro en la capa de recapeo de calzada de 1", CA. Spelucín (tramo con CA. Manuel Arévalo y Antenor Orrego), coordenadas N 9091509 E 722597.

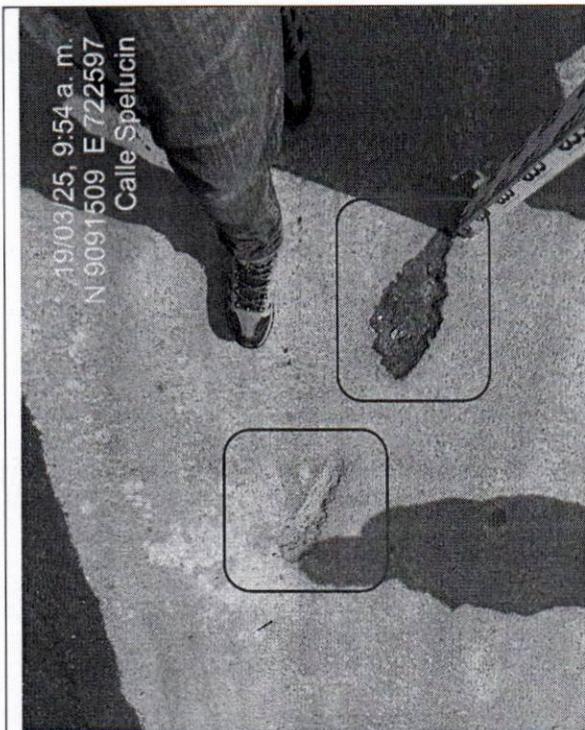
**Vista fotográfica N.º 145:** Deterioro de la capa de recapeo de calzada de 1", debido al desprendimiento del asfalto, dado en la CA. Spelucín (tramo con CA. Manuel Arévalo y Antenor Orrego), coordenadas N 9091509 E 722597.

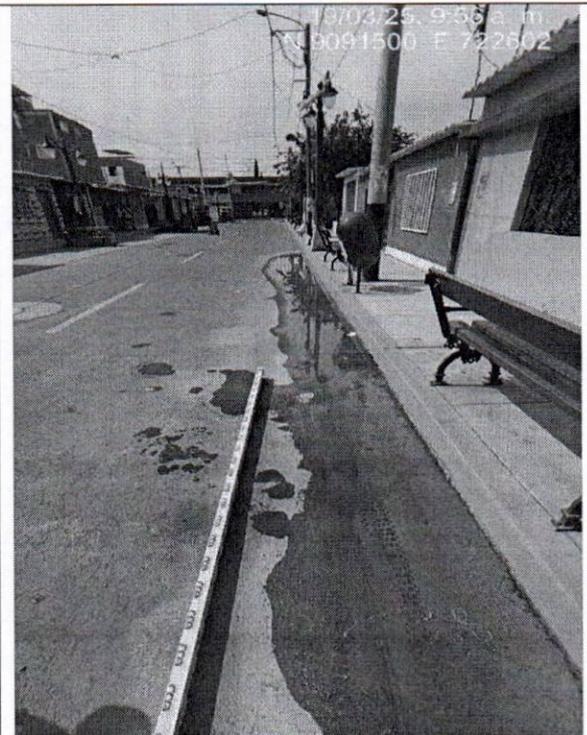
**Vista fotográfica N.º 146:** Verificación de depresiones de la vía, mediante la comprobación con una regla de tres (3) metros de forma paralela a la vía, carril derecho de la calzada, CA. Spelucín (tramo CA Manuel Arévalo y Antenor Orrego), coordenadas N 9091500 E 722602, asimismo presencia de agua en la vía debido a fuga de agua de conexión domiciliaria.

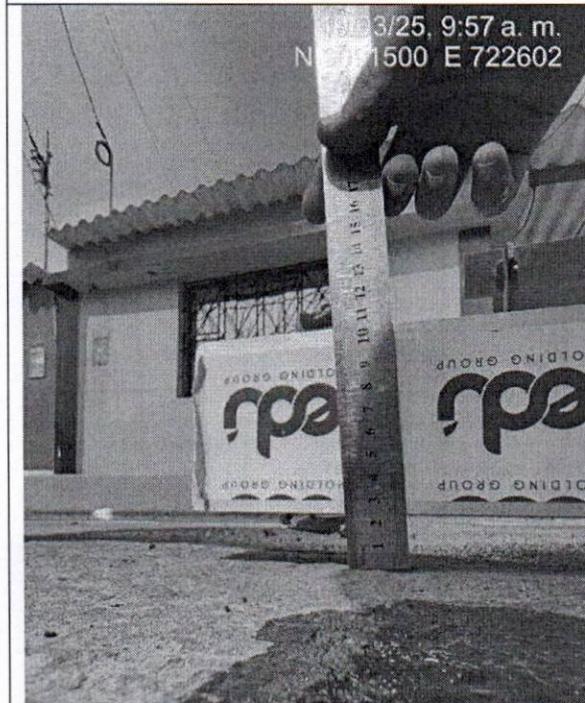
- Se evidenció agua debido a fuga de agua de conexión domiciliaria (coordenadas N 9091500 E 722602).
- Se evidenció depresión:
  - 2,2 cm coordenadas N 9091500 E 722602.

**Vista fotográfica N.º 147:** Depresión de 2,2 cm (regla colocada paralela a la vía) en CA. Spelucín, carril derecho (tramo con CA. Manuel Arévalo y Antenor Orrego), coordenadas N 9091500 E 722602.

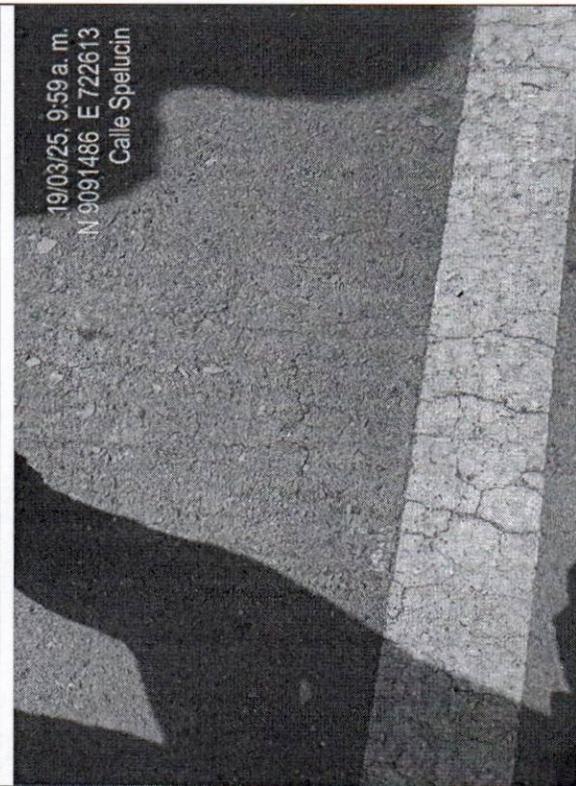
**Vista fotográfica N.º 149:** Presencia de fisuras en el recapeo de calzada en caliente e=1", carril izquierdo CA. Spelucín (tramo CA Manuel Arévalo y Antenor Orrego), coordenadas N 9091486 E 722613, asimismo, se evidenció el deterioro de la pintura de línea discontinua.

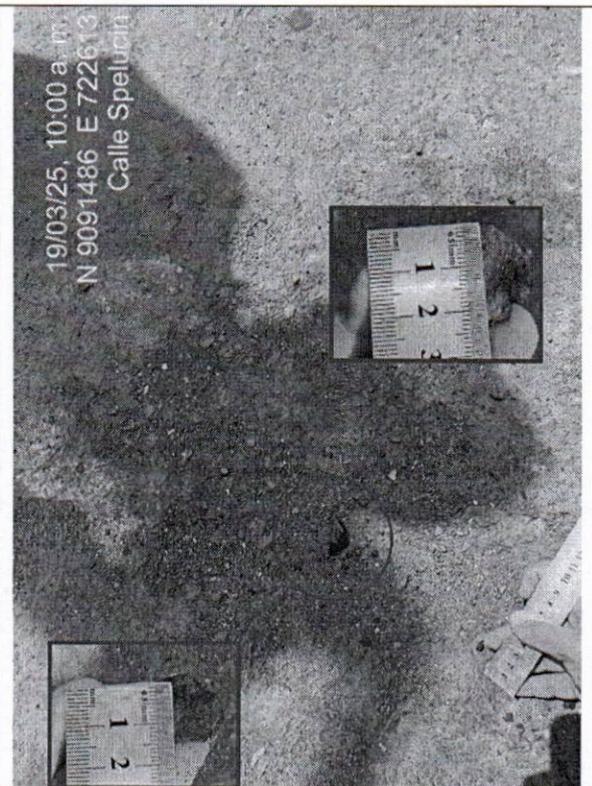
**Vista fotográfica N.º 150:** Medición del agregado grueso utilizado en el recapeo de calzada de 1", con dimensión de 2,3 cm x 1,6 cm, coordenadas N 9091486 E 722613.

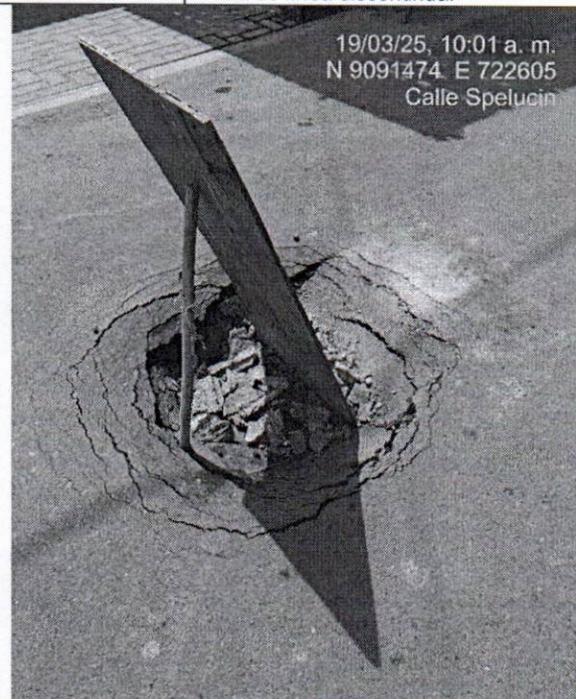
**Vista fotográfica N.º 151:** Presencia de bache en pavimento recién construido, a lo que indica posible rotura de tubería, CA. Spelucín (tramo CA Manuel Arévalo y Antenor Orrego), coordenadas N 9091474 E 722605.

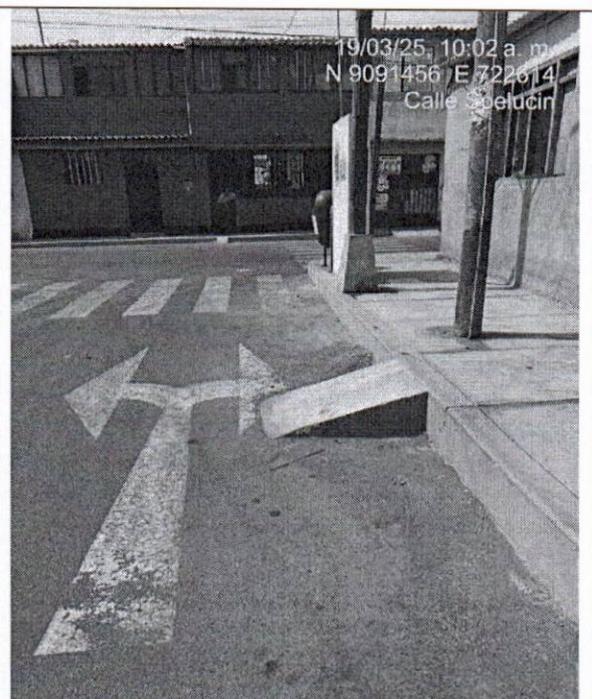
**Vista fotográfica N.º 152:** Desgaste de pintura blanca en flecha direccional, CA. Spelucín en dirección a intersección a la CA. Antenor Orrego, coordenadas N 9091456 E 722614.

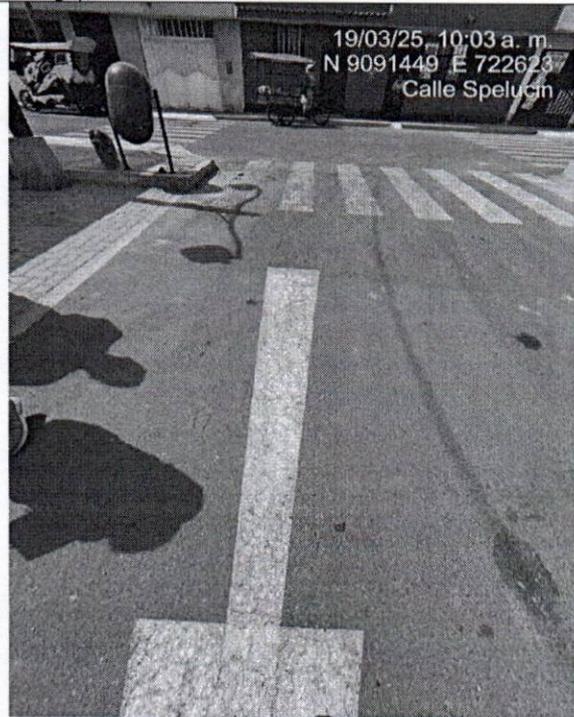
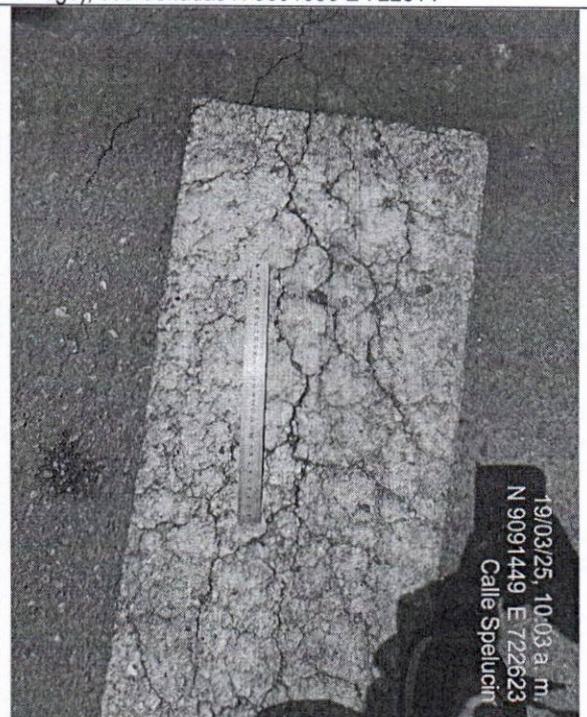
**Vista fotográfica N.º 155:** Desgaste de pintura blanca en flecha direccional, CA. Spelucín en dirección a intersección a la CA. Antenor Orrego, coordenadas N 9091449 E 722623.

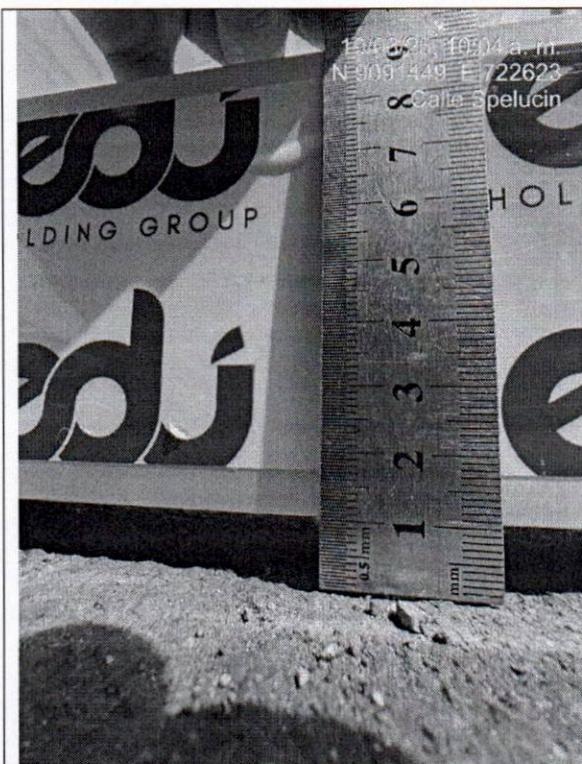
**Vista fotográfica N.º 157:** Depresión de 1,0 cm (regla colocada perpendicular a la vía) en CA. Spelucín, carril derecho (tramo con CA. Manuel Arévalo y Antenor Orrego), coordenadas N 9091449 E 722623.

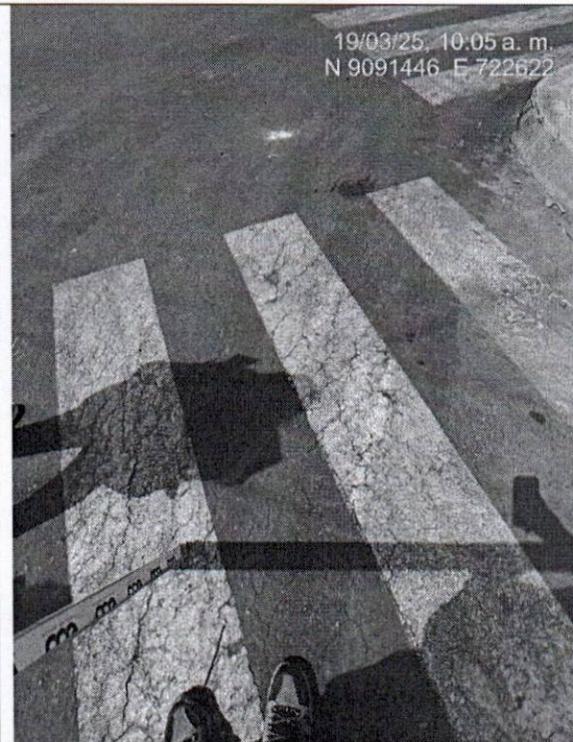
**Vista fotográfica N.º 159:** Presencia de fisuras en el recapeo de calzada en caliente e=1", carril izquierdo CA. Spelucín (intersección con CA. Antenor Orrego), coordenadas N 9091446 E 722622 y deterioro de la pintura blanca.

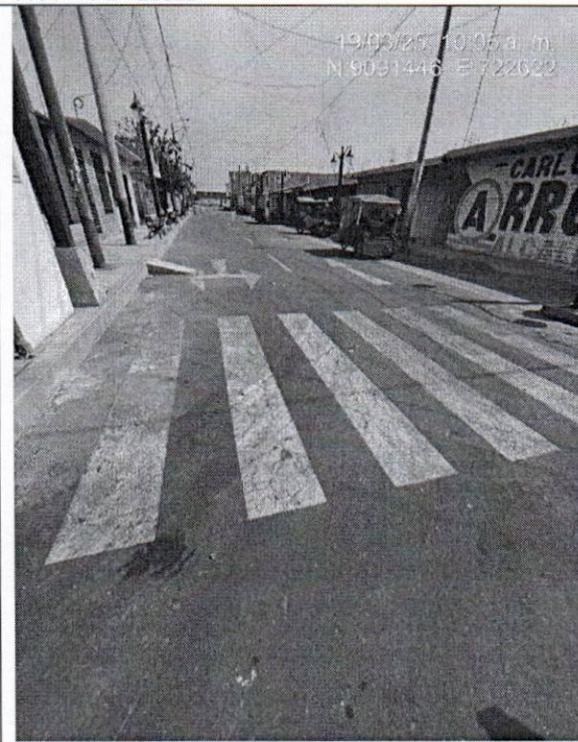
**Vista fotográfica N.º 160:** Desgaste de pintura blanca en pase peatonal, CA. Spelucín, carril derecho (intersección con CA. Antenor Orrego), coordenadas N 9091446 E 722622.
