**INFORME DE HITO DE CONTROL  
N.º 005-2025-OCI/0430-SCC**

**OBRA: “MEJORAMIENTO DE LA TRANSITABILIDAD  
VEHICULAR Y PEATONAL DEL CENTRO POBLADO DE  
SANTA CRUZ, DISTRITO DE ASIA -CAÑETE – LIMA”, CON  
CUI N.º 2323795 - META 1**

**HITO DE CONTROL N.º 2**

**EJECUCIÓN CONTRACTUAL AL MES DE ENERO DE 2025**

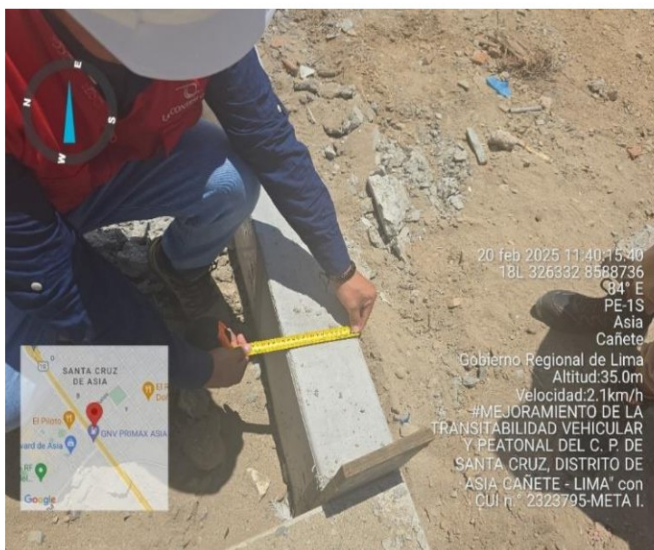
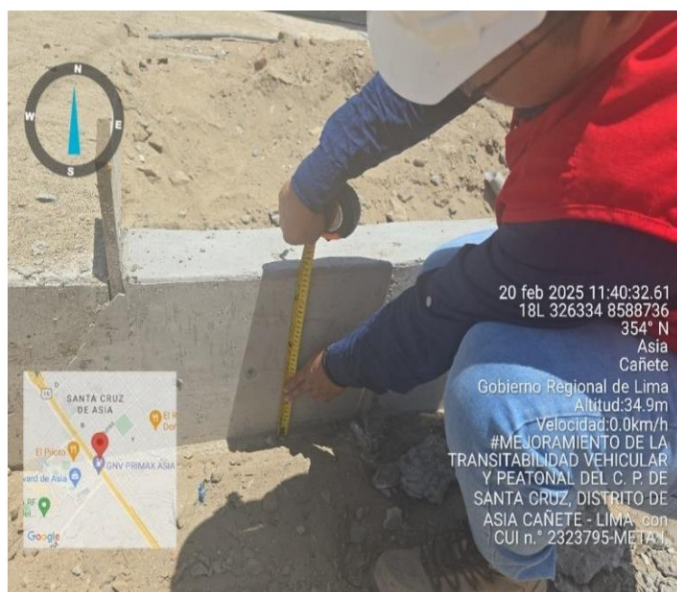
Además, durante la visita a campo, se corroboró que las dimensiones de ancho y alto del sardinel peraltado es de: (0,16m. y 0,36m.). Sin embargo, las dimensiones de ancho y alto proyectados en el plano "PV-05 – Plano de veredas, martillos y rampas" es de (0,15m. y 0,45m.), contraviniendo lo establecido en el mismo.

Se corroboró ancho  
y alto de Sardinela  
Peraltado (0.16 –  
0.36 m.) aprox.

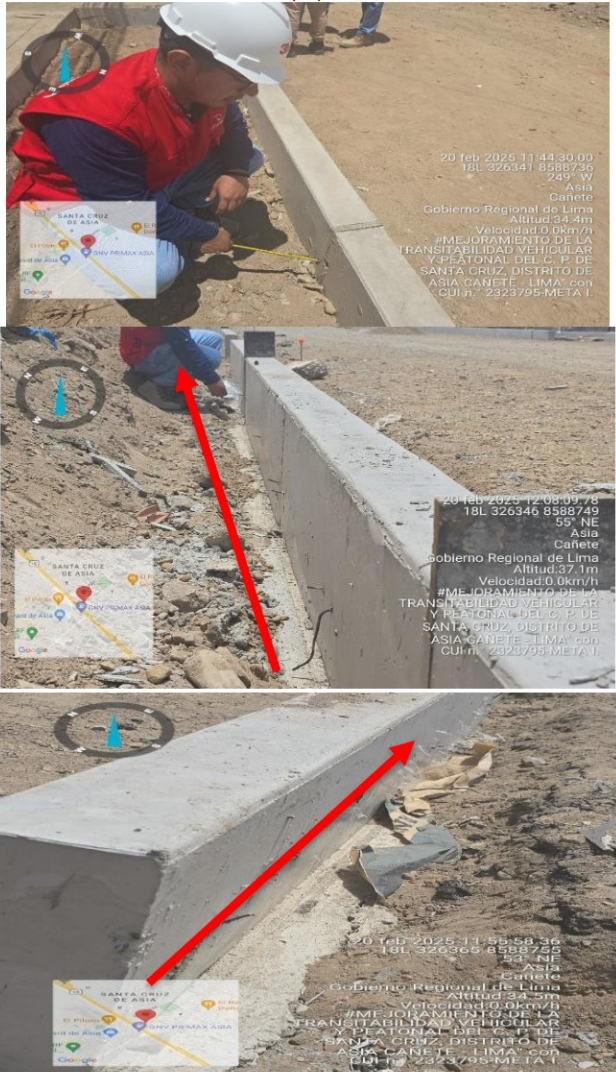
| <p>(...)</p> <p>(...)</p> | <p><b>Imagen n.º 10 al 16</b></p> <p>(...)</p> <p>Se verifico de manera general (lado derecho e izquierdo) la falta de retiro de encofrado de junta dilatación, la eliminación de alambres y limpieza general.</p> <p>(...)</p> |

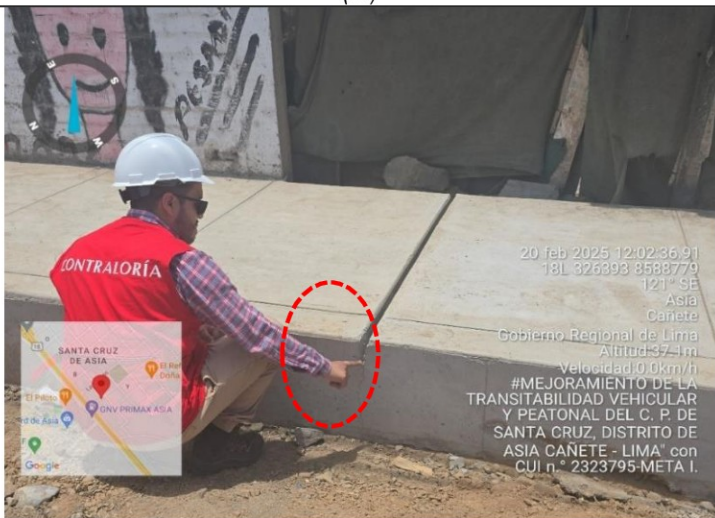
| <p>(...)</p> <p>(...)</p> | <p><b>Imágenes n.ºs 17 al 20</b></p> <p>Se evidenció que las juntas de dilatación en veredas se encuentran pendientes de ejecución.</p> <p>Así como el daño superficial en la esquina de vereda.</p> |

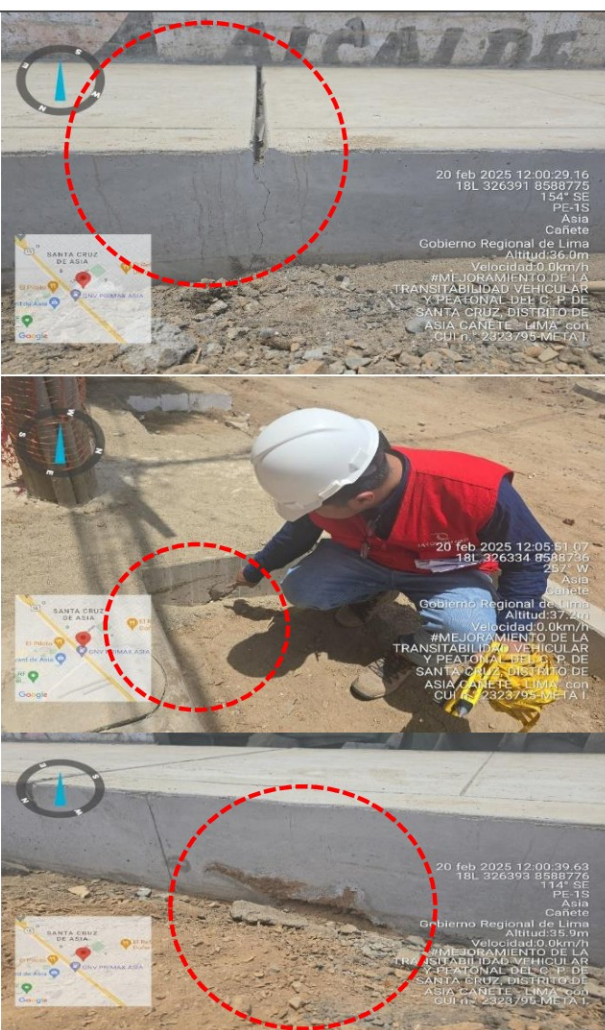
| | <p>Se evidenció de manera general que la partida vereda, se encuentra con fisuras, pendiente de sellado de junta de dilatación en todas las veredas, tanto el lado derecho e izquierdo.</p> <p>Se verificó la presencia de cangrejera en Vereda.</p> <p>Se verificó la presencia de sales, en la parte inferior de la vereda.</p> |

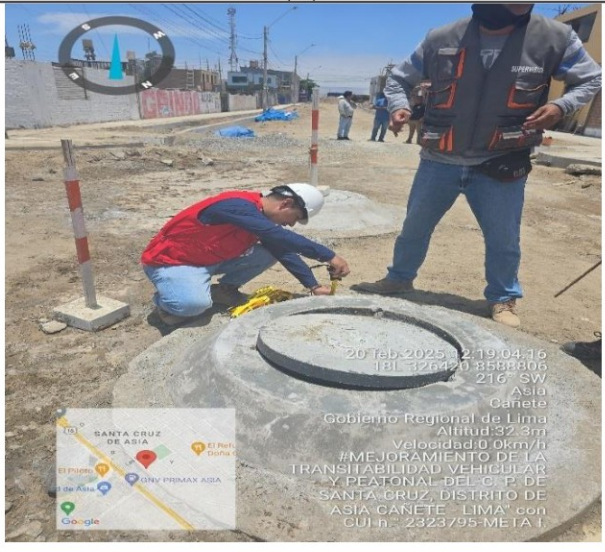
| | <p><b><u>Imagen n.º 26</u></b></p> <p>Al centro de la Ca. Primavera y Av. Los Deportes, se verificó la partida de nivelación de buzones, la cual consta de marco y tapa.</p> <p>Según lo comentado por el supervisor y residente de obra, este <b><u>solo consta de concreto – no contiene acero.</u></b></p> |

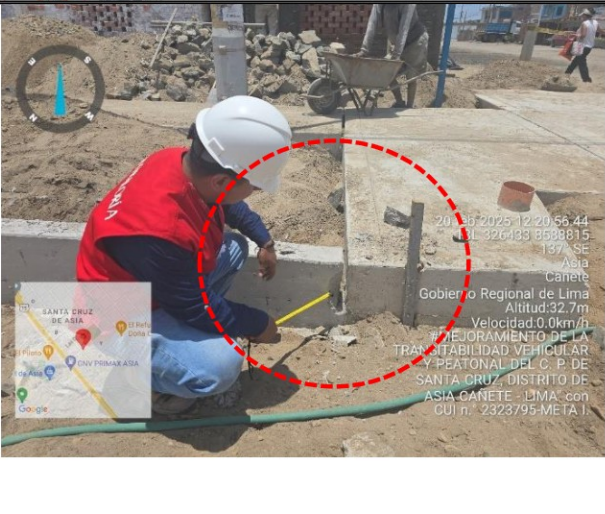
| | <p><b><u>Imágenes n.ºs 28 y 29</u></b></p> <p>Se evidenció que el sardinel peraltado ejecutado, presenta daños en el concreto ejecutado.</p> |

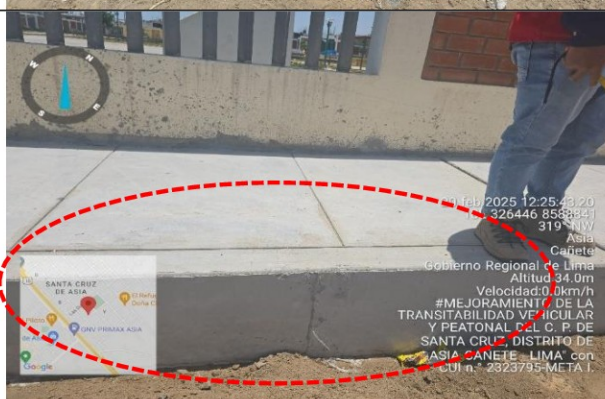
Se evidenció de manera que la partida sardinel peraltado se encuentra pendiente de retiro de encofrado, retiro de alambres y de limpieza en general.

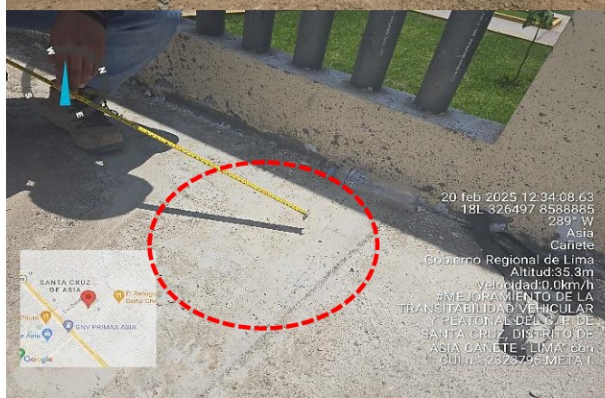
### Imágenes n.ºs 30 al 32

Se evidenció daños superficiales en los bordes de las veredas ejecutadas.

Asimismo, se evidenció de manera general que la partida vereda, se encuentra pendiente de sellado de junta de dilatación en todas las veredas, tanto el lado derecho e izquierdo.

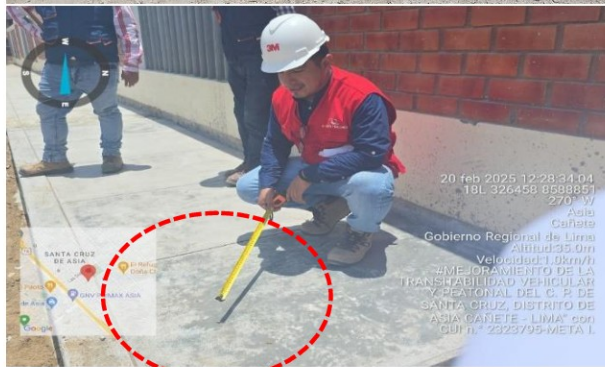
Se verificó que la vereda ejecutada cuenta con fisuras superficiales.

Se verificó que la capa superficial de vereda ejecutada entre las progresivas 0+200 y 0+220 m. aprox. cuenta con daños superficiales – acabados no uniformes.

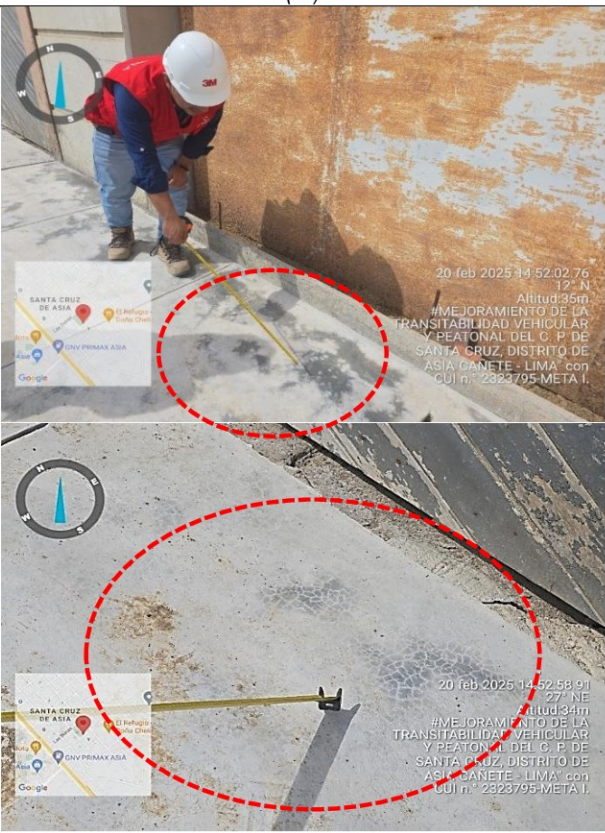
| <p>(...)</p> | <p>(...)</p> <p><b><u>Imágenes n.ºs 47 al 54</u></b></p> <p>Se verificó que la capa superficial de la vereda ejecutada cuenta con daños superficiales – acabados no uniformes.</p> |

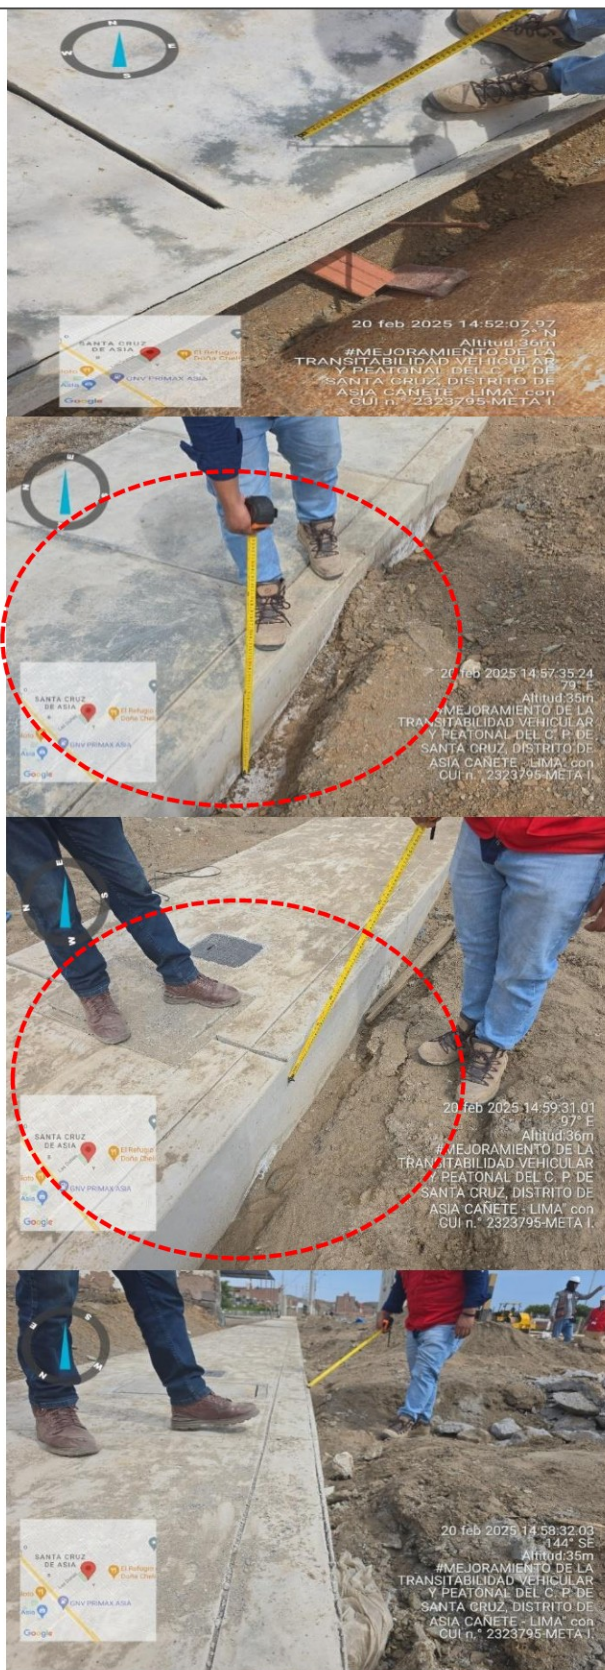
Se verificó, que se encuentra pendiente el corte de la junta de dilatación de 1" en la vereda.

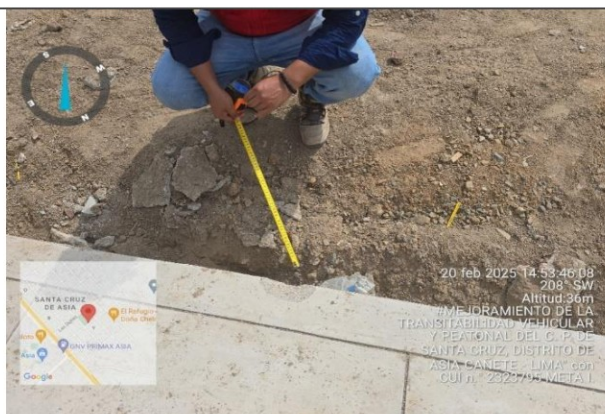
Se evidenció daños superficiales en los bordes de vereda.

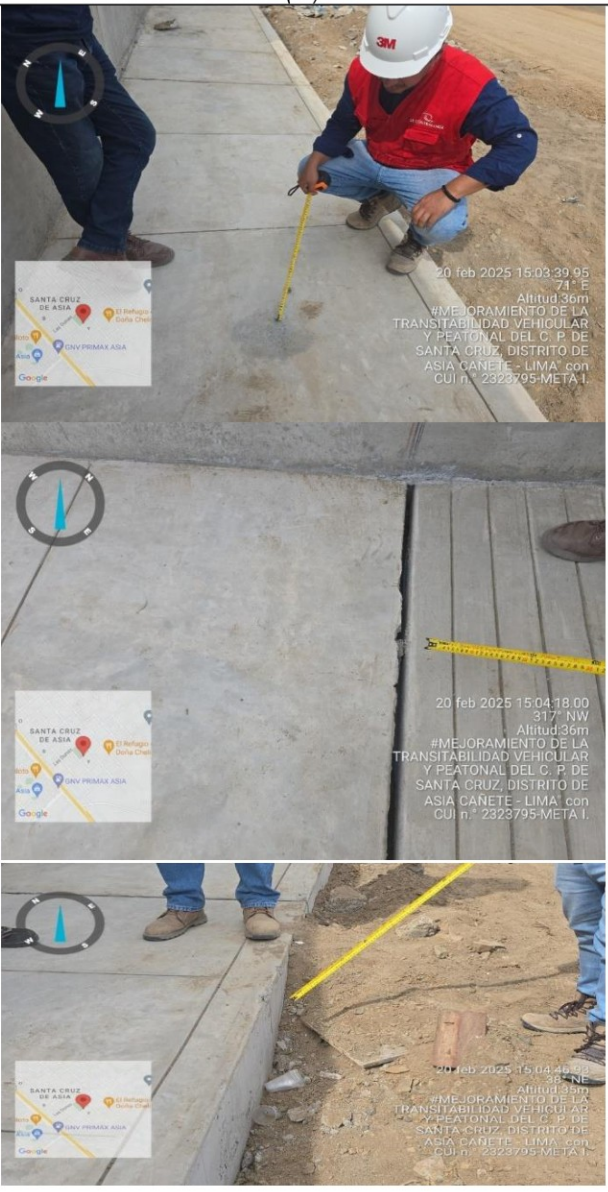
| CALLE DOS DE MAYO | | |
|---|--|---|
| | | <p><b>Imagen n.º 63 al 67</b></p> <p>(...)</p> <p>Se verificó que la capa superficial de la vereda ejecutada cuenta con daños superficiales – acabados no uniformes.</p> <p>Se verificó el desprendimiento del concreto en los bordes superficiales de la junta de dilatación entre la vereda y rampa.</p> |

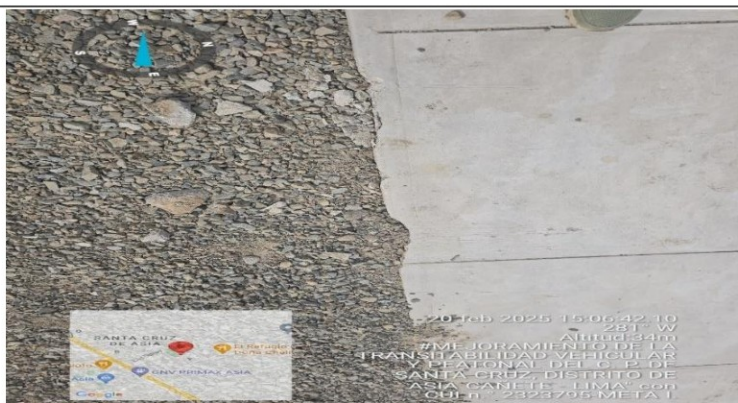
Se verificó daños superficiales visibles en el borde de la vereda.

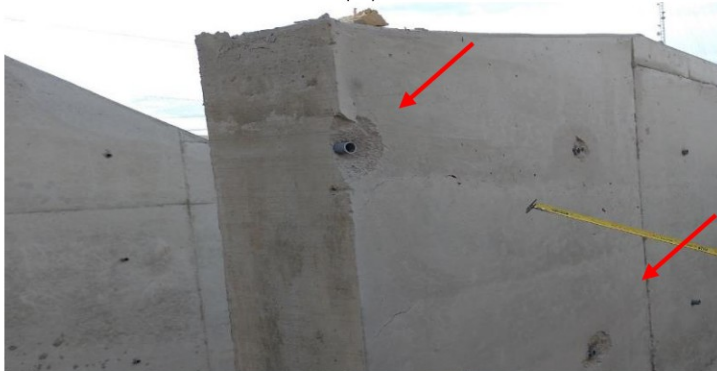
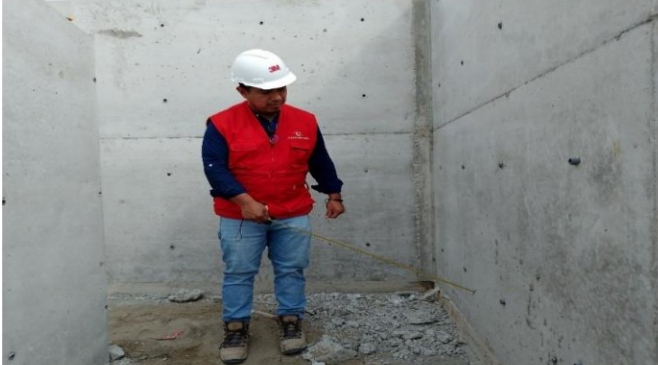
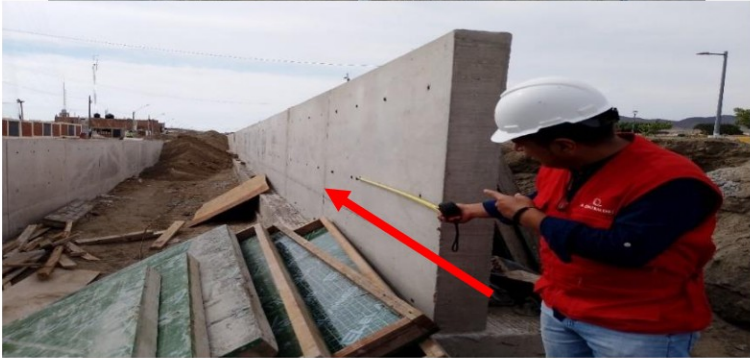
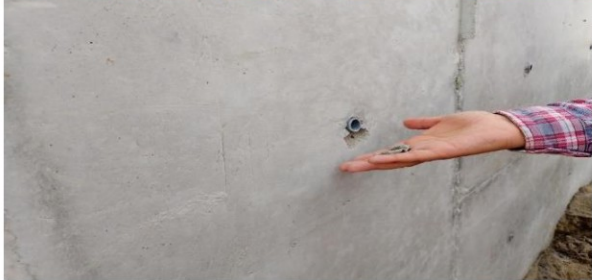
| <p style="text-align: center;">(...)</p> <p style="text-align: center;">(...)</p> | <p><b><u>Imágenes</u></b><br/><b><u>n.ºs 78 al 82</u></b><br/><b><u>(...)</u></b></p> <p>Se corroboró desprendimiento de concreto en muro de contención.</p> <p>Se evidenció de manera general que las tuberías, alambres, residuos de concreto, para el muro de contención ejecutado – se encuentran pendientes de eliminación.</p> |

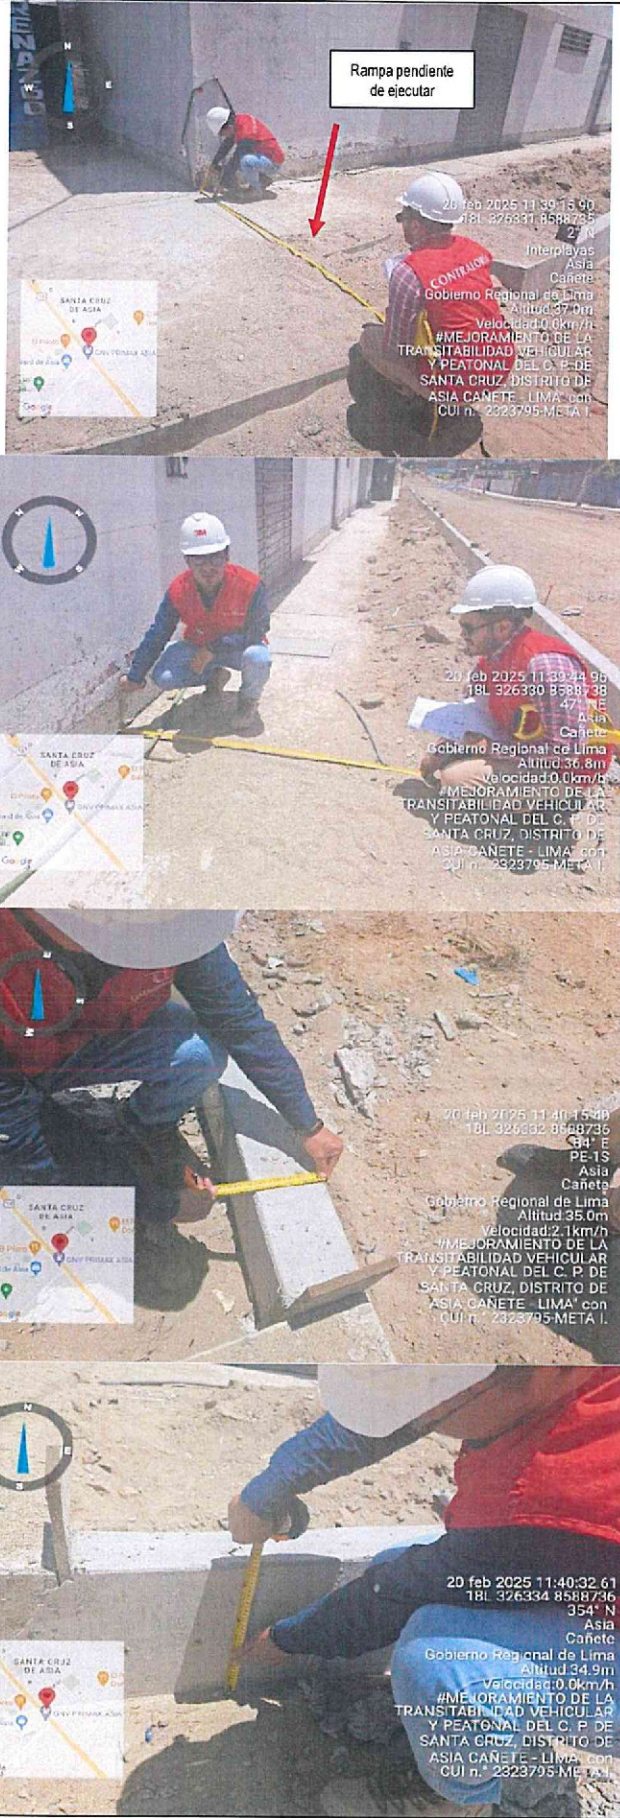
**Imágenes**  
**n.ºs 4 al 7**

Se corroboró el ancho del martillo de (2,94 m.) aprox.

Se corroboró ancho y alto de Sardinel Peraltado (0,16 - 0,36 m.) aprox.

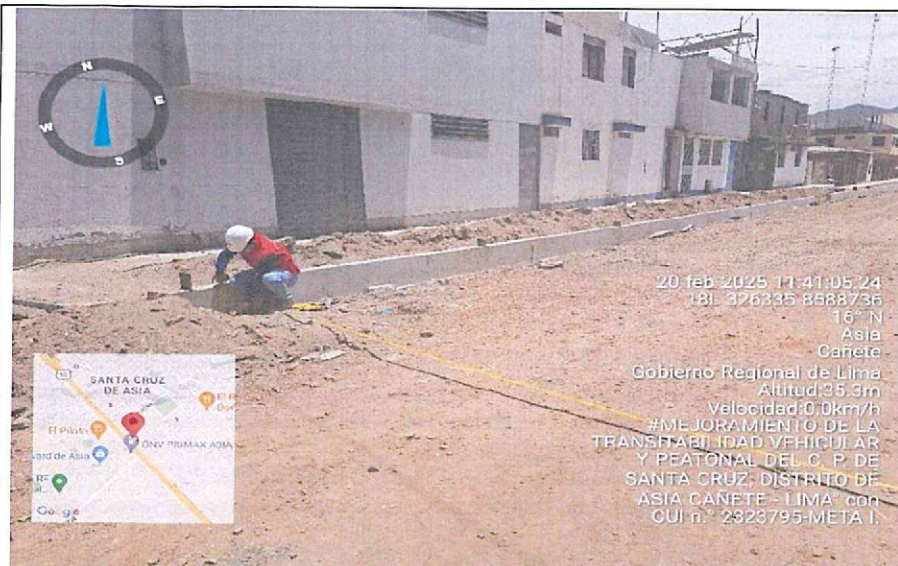
**Imágenes n.ºs 8 y 9**

Se corroboró ancho de calzada de 7,20 m. aprox., a nivel de la sub base granular.

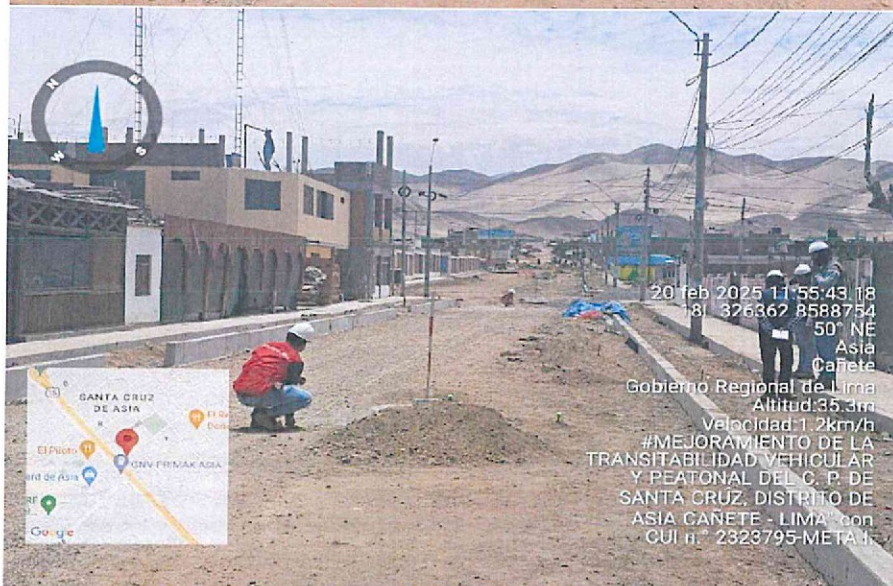
Se verificó, que la longitud desde la progresiva 0+00 hasta la intersección de los martillos ubicados en la Av. Los Deportes, cuenta con una línea recta de 107.00 m. aprox.

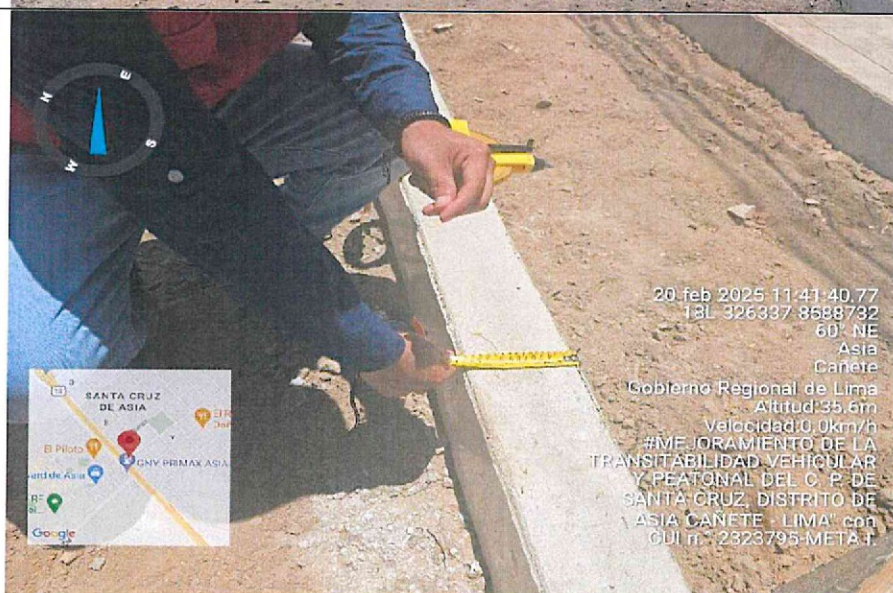
**Imagen n.º 10 al 16**

Se corroboró el ancho y alto del Sardinell Peraltado (0,15 y 0,40 m.) aprox. - Lado Derecho.

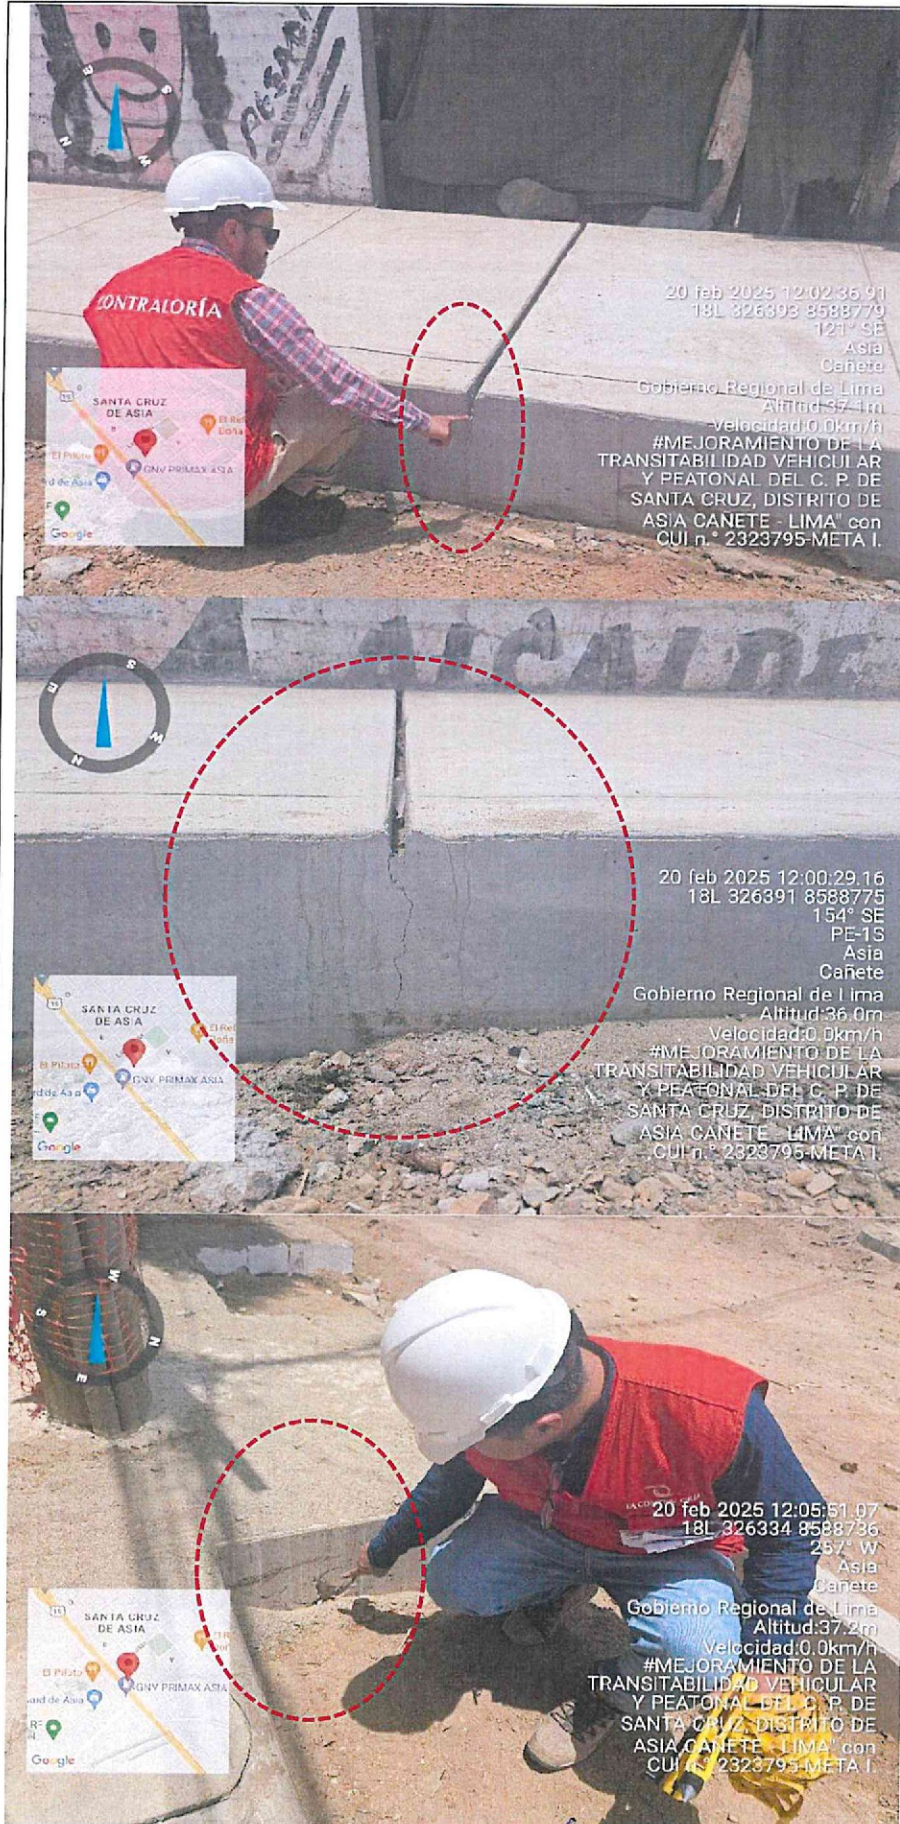
**Imágenes**  
**n.ºs 17 al 20**

Así como el daño superficial en la esquina de vereda.

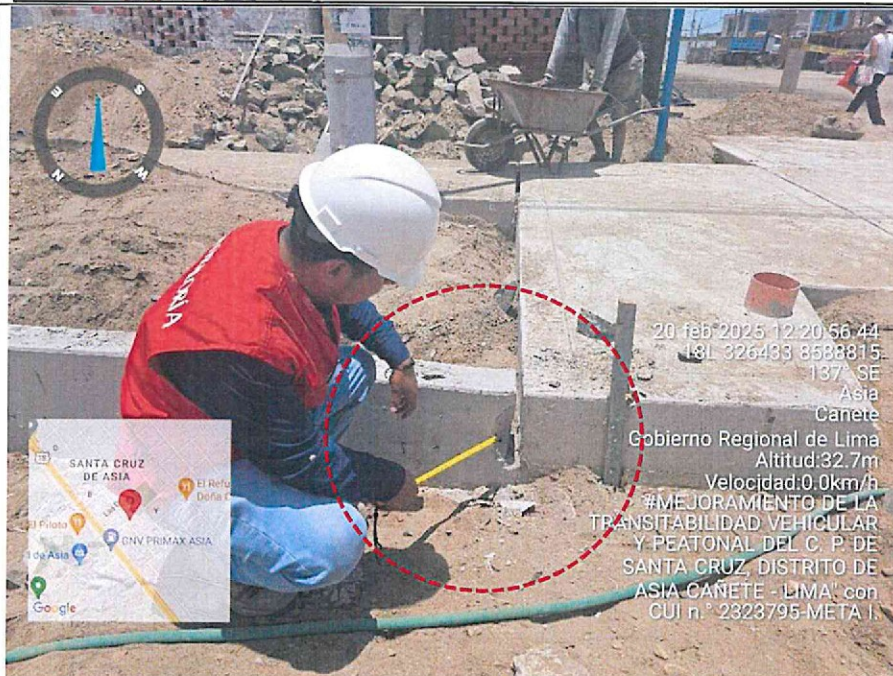
**Imágenes n.ºs 28 y 29**

Se evidenció que el sardinel peraltado ejecutado, presenta daños en el concreto ejecutado.

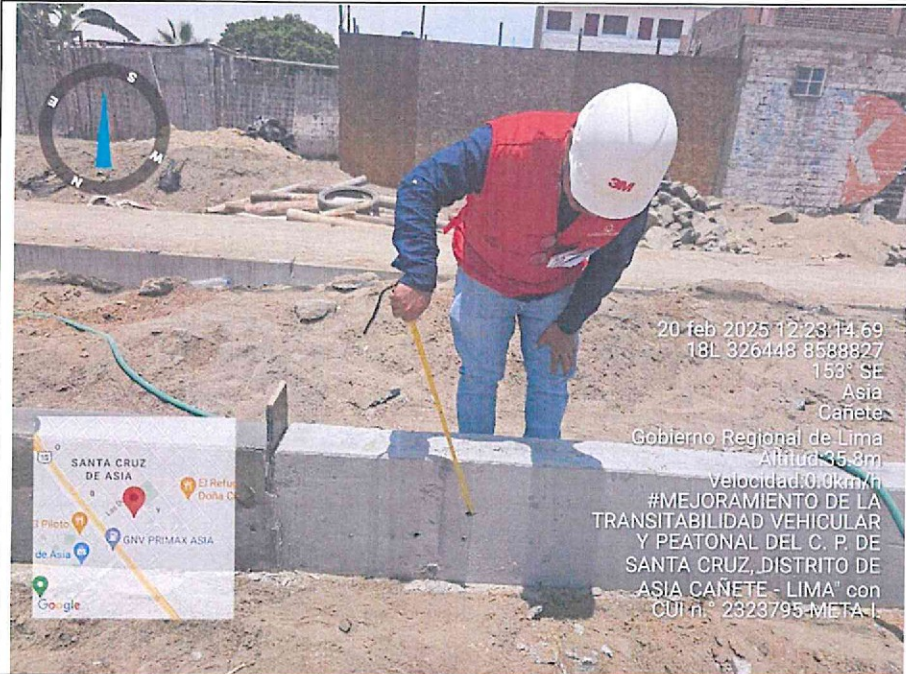
Se evidenció de  
 maneral que la  
 partida sardinel  
 peraltado se  
 encuentra pendiente  
 de retiro de  
 encofrado, retiro de  
 alambres y de  
 limpieza en general.

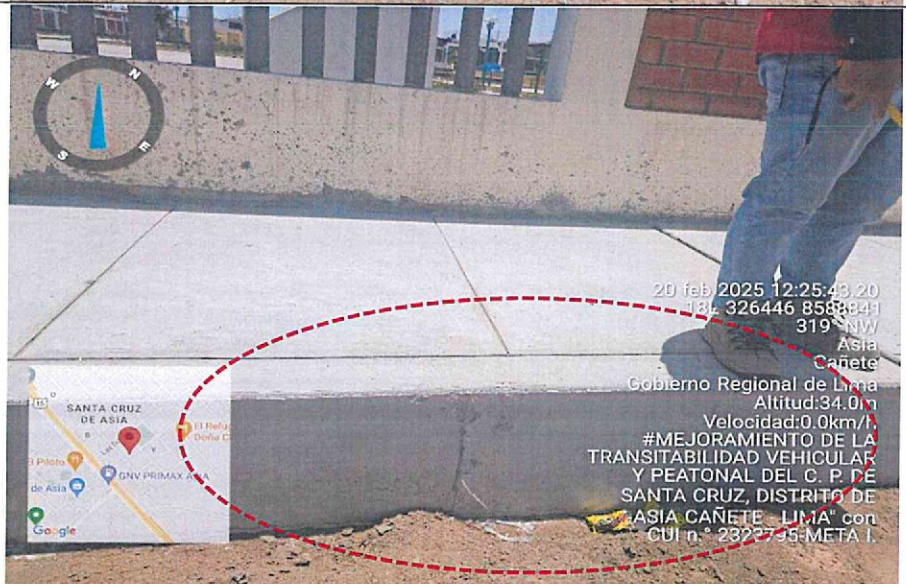
**Imágenes  
 n.ºs 30 al 32**

Se evidenció daños  
 superficiales en los  
 bordes de las  
 veredas ejecutadas.

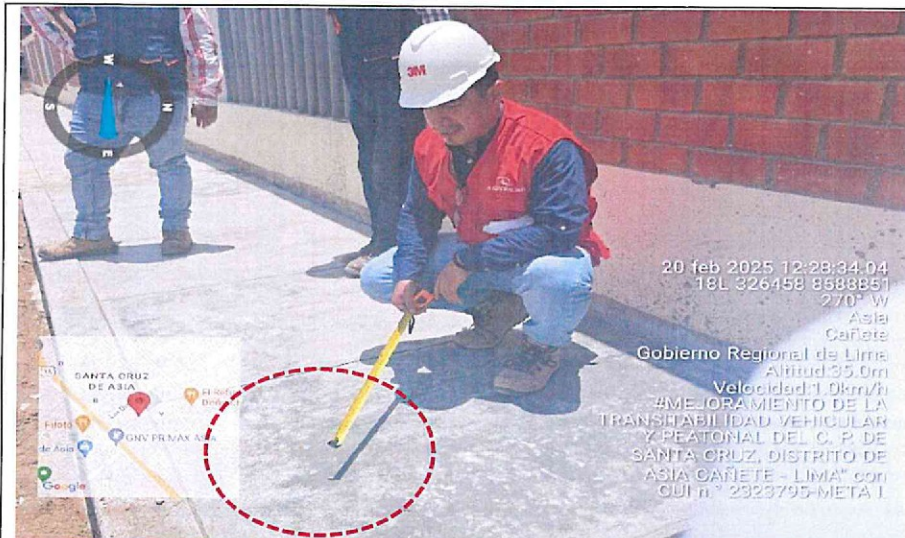
Se verificó que la capa superficial de vereda ejecutada entre las progresiva 0+200 y 0+220 m. aprox. cuenta con daños superficiales - acabados no uniformes.

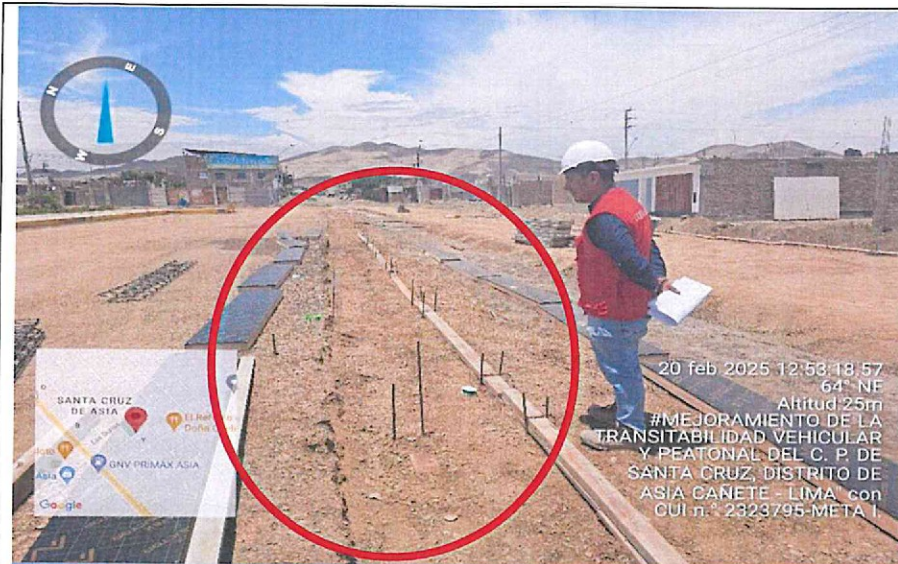
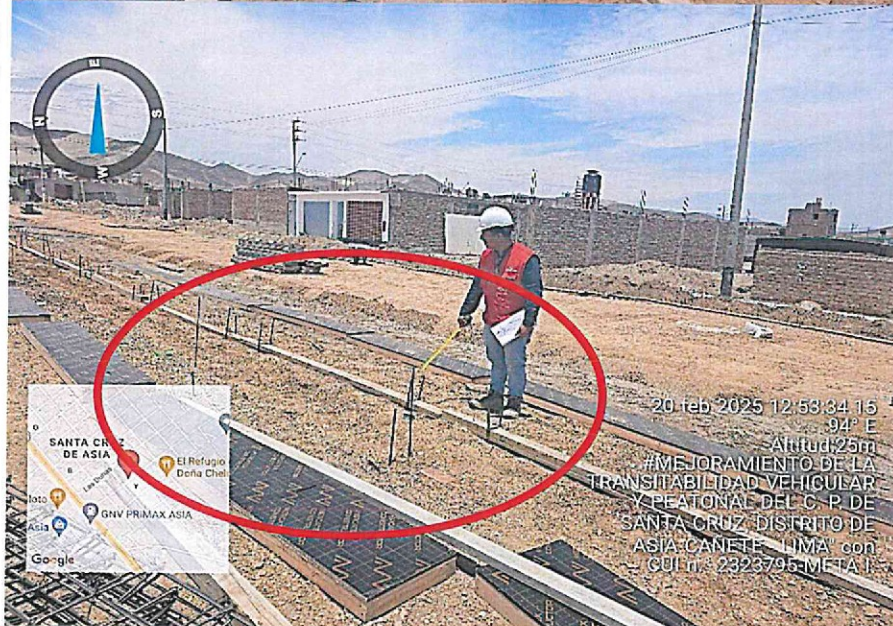
**Imágenes  
 n.° 42 y 43**

Se corroboró el uso  
 de paneles fenólicos  
 para el encofrado  
 del sardinel  
 peraltado.

Además, se  
 evidenció que las  
 varillas de acero se  
 encuentran  
 expuestas y sin  
 protección.

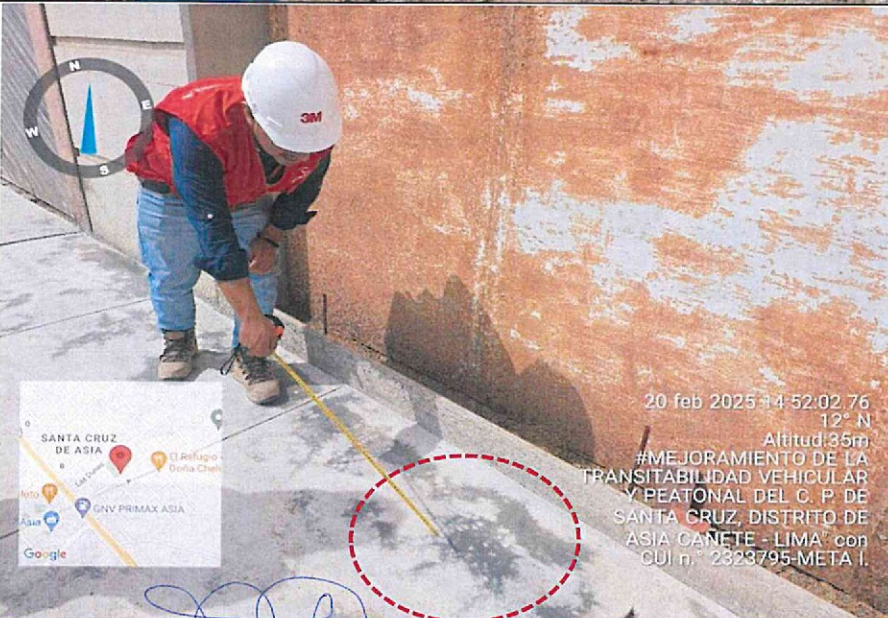
**imágenes n.ºs 47 al 54**

Se verificó que la capa superficial de la vereda ejecutada cuenta con daños superficiales - acabados no uniformes.

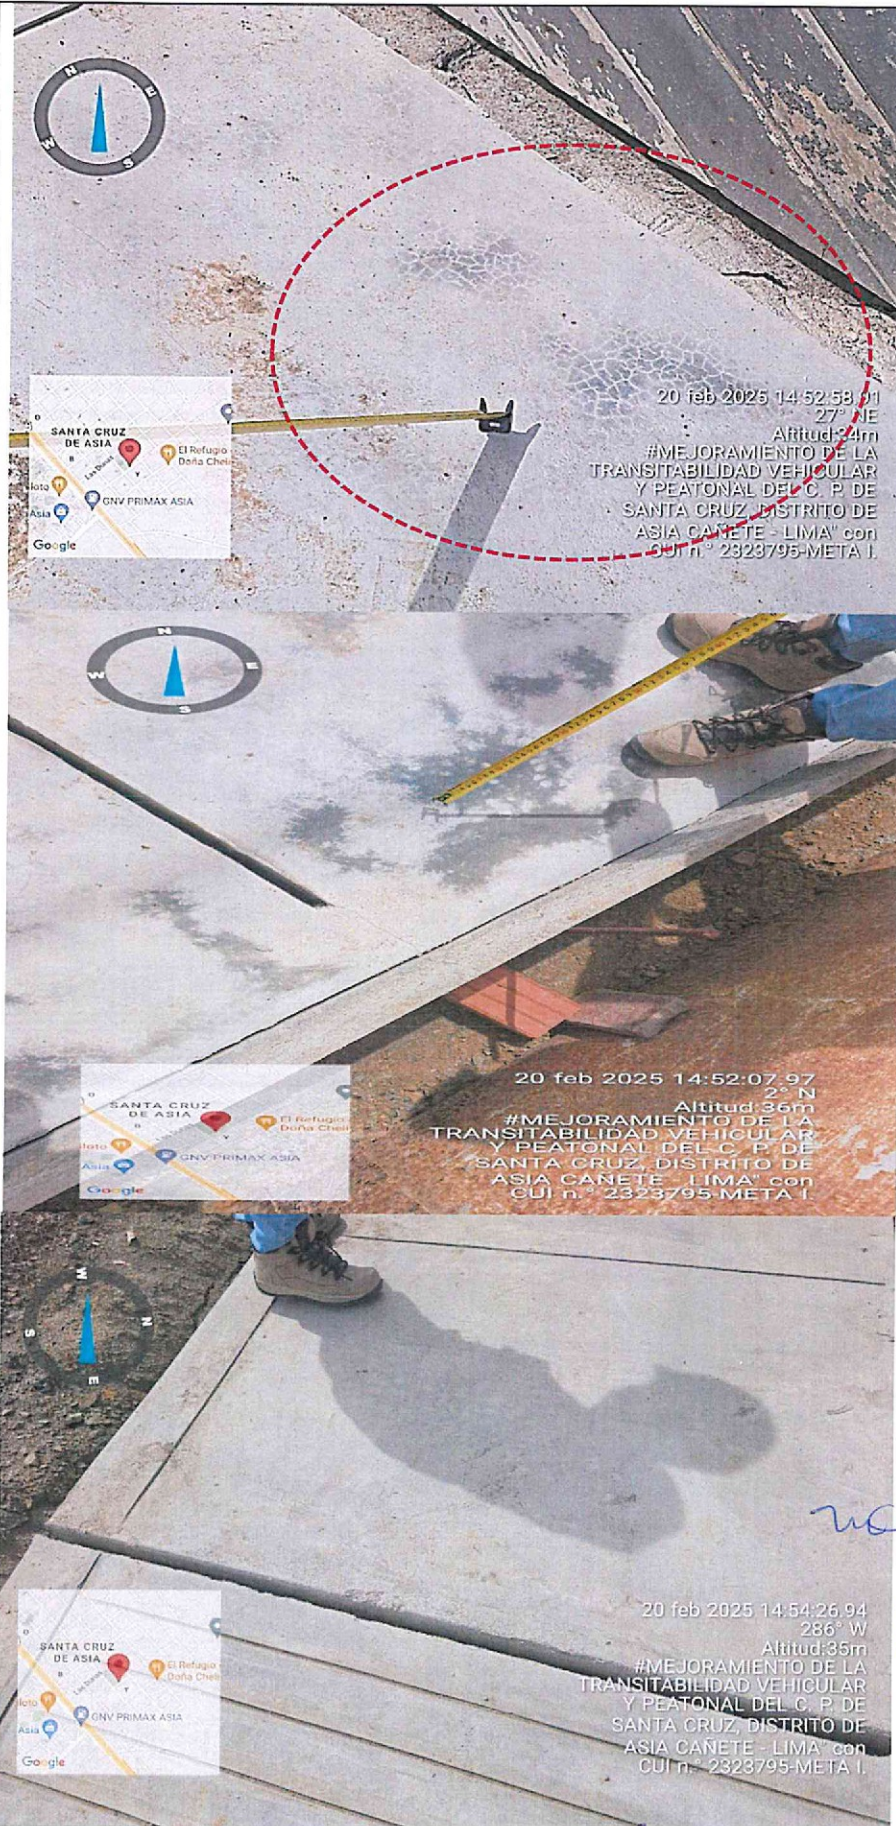
Se verificó, que se encuentra pendiente el corte de la junta de dilatación de 1" en la vereda.

Se verifico que las juntas de dilatación se encuentran pendiente de sellados; y daño superficial en los bordes de la junta de dilatación ejecutada.

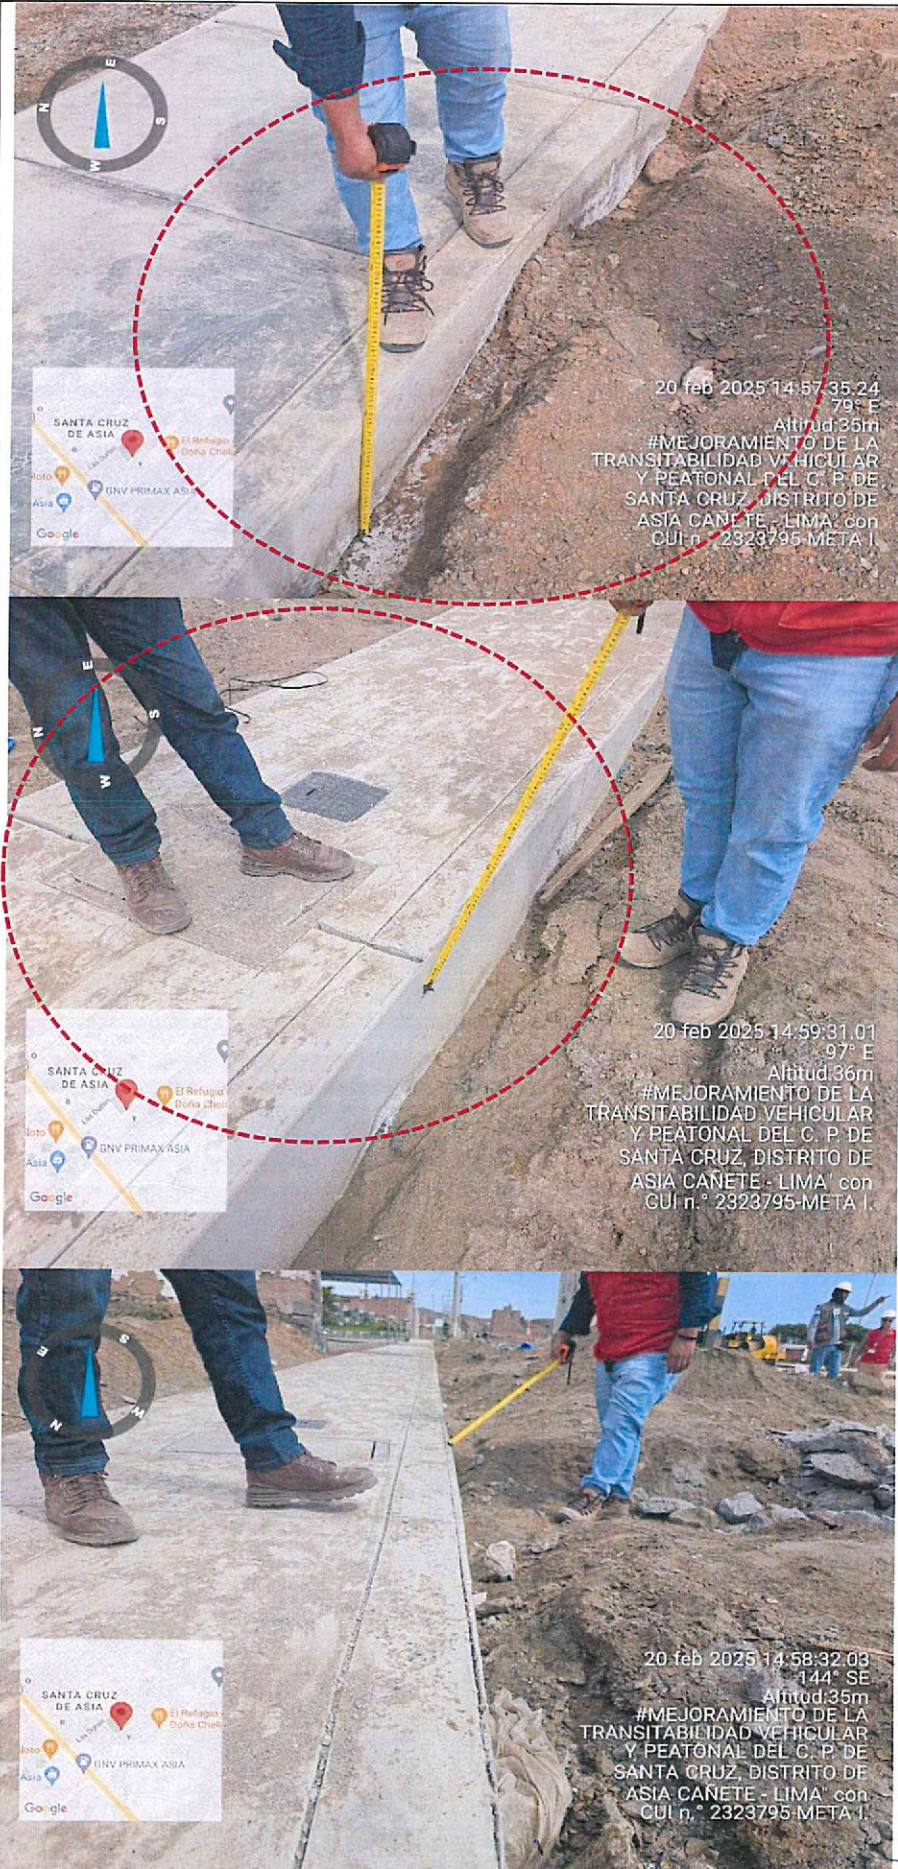
Se evidenció, la presencia de sales en el borde inferior de las veredas ejecutadas.

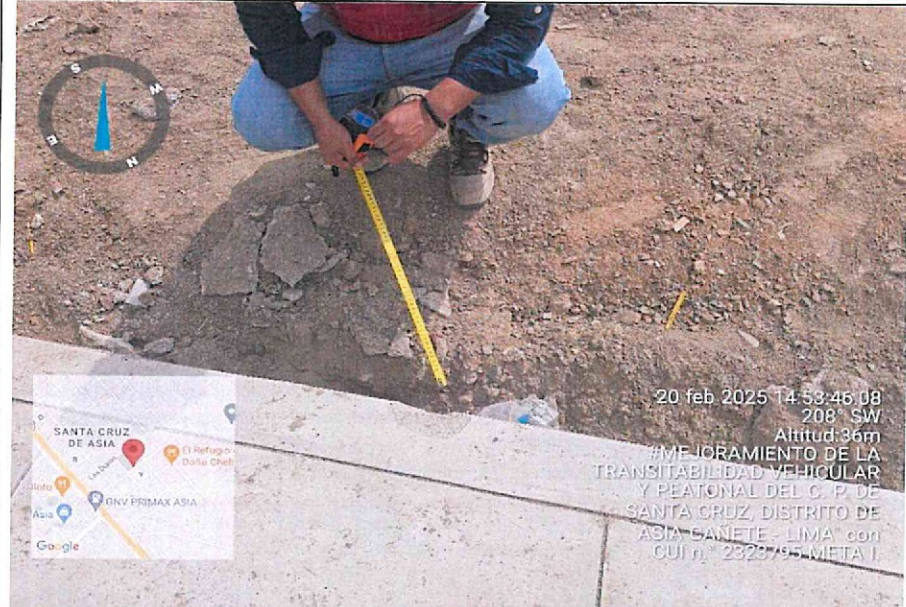
Se evidenció daños superficiales en los bordes de vereda.

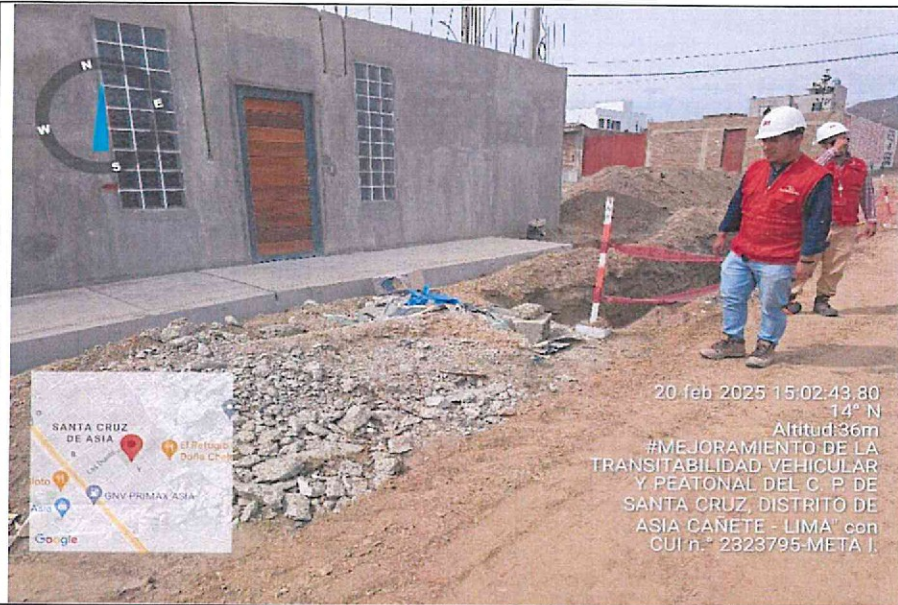
Se verificó material  
excedente  
pendiente de  
eliminación.

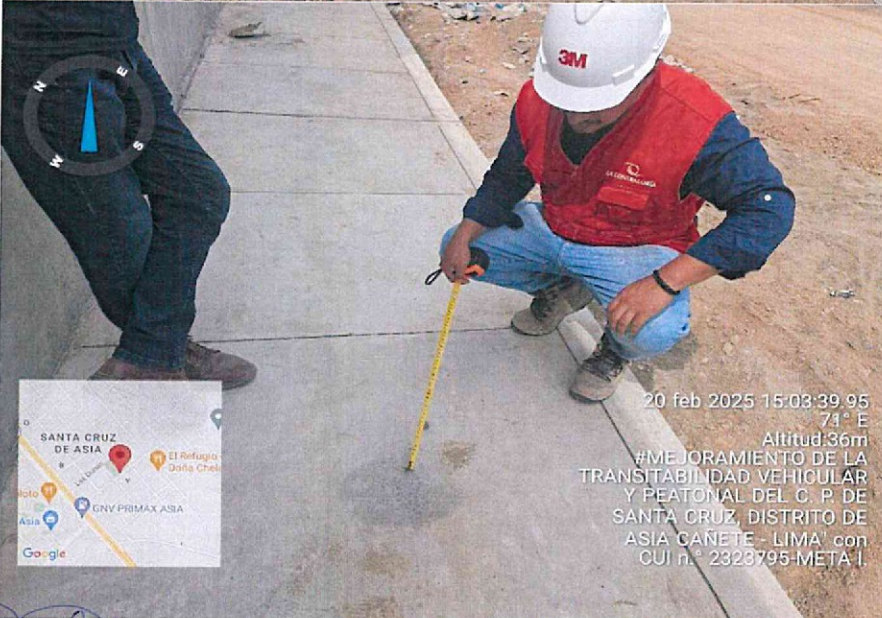
Se verificó que la  
capa superficial de  
la vereda ejecutada  
cuenta con daños  
superficiales  
- no  
acabados  
uniformes.

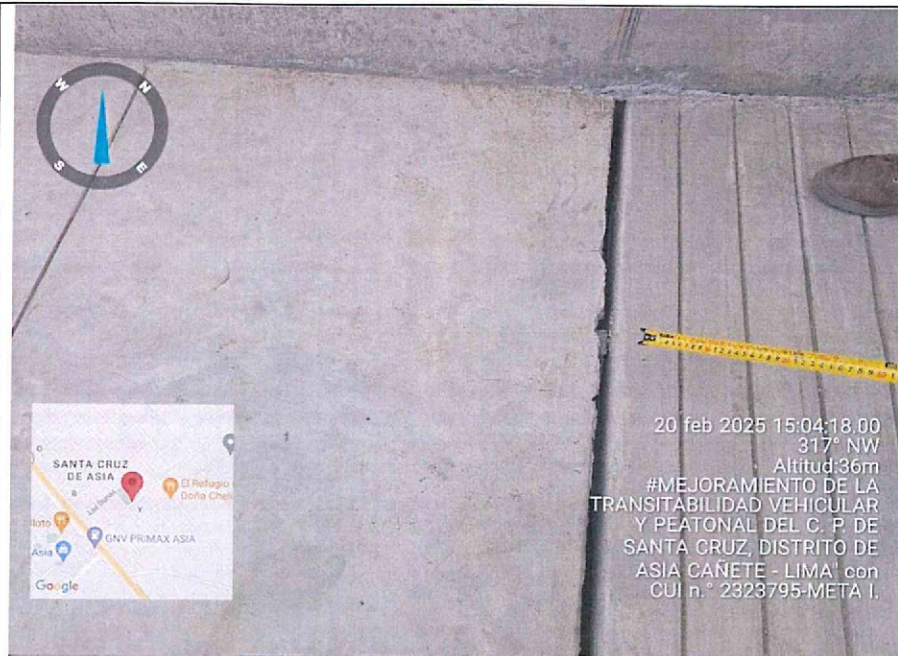
Se verificó el desprendimiento del concreto en los bordes superficiales de la junta de dilatación entre la vereda y rampa.
