**INFORME DE HITO DE CONTROL  
N.º 005-2025-OCI/0430-SCC**

**OBRA: “MEJORAMIENTO DE LA TRANSITABILIDAD  
VEHICULAR Y PEATONAL DEL CENTRO POBLADO DE  
SANTA CRUZ, DISTRITO DE ASIA -CAÑETE – LIMA”, CON  
CUI N.º 2323795 - META 1**

**HITO DE CONTROL N.º 2**

**EJECUCIÓN CONTRACTUAL AL MES DE ENERO DE 2025**

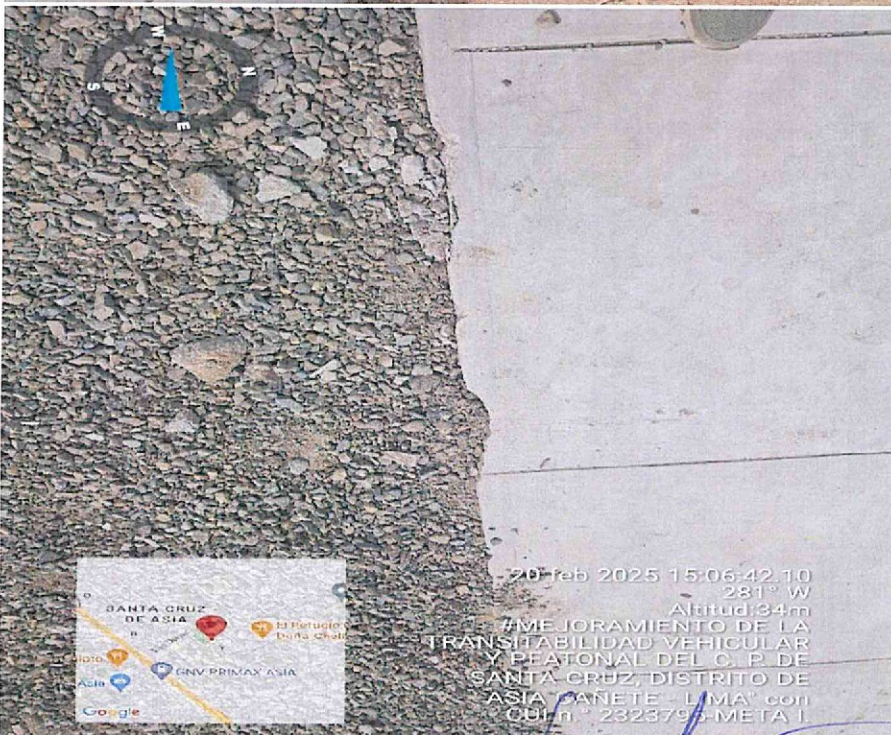
Se verificó daños superficiales visibles en el borde de la vereda.

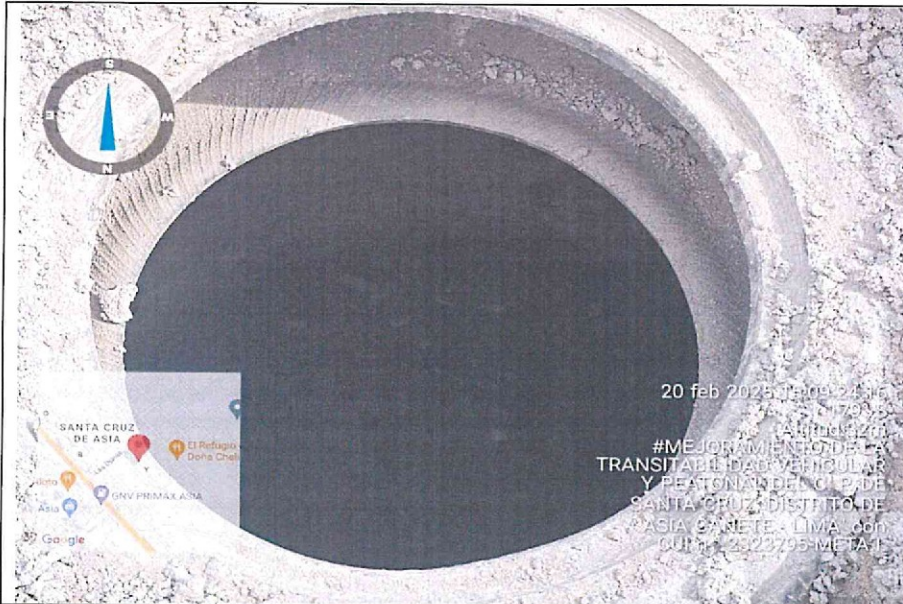
Se verificó que el buzón ejecutado, se encuentra con presencia de concreto en su interior.

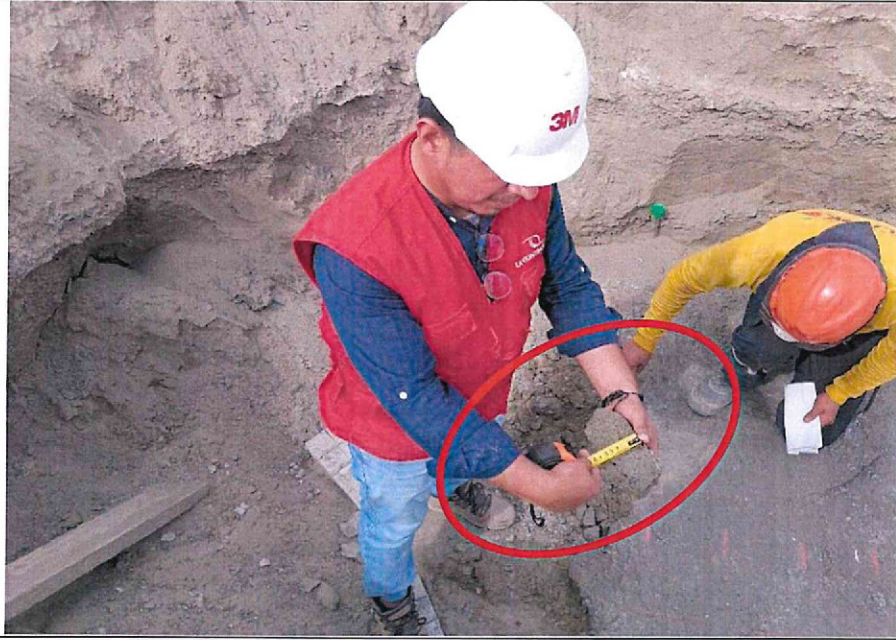
**03.02.01.03.01 CONCRETO PARA SOLADO  $F'c= 100 \text{ Kg/Cm}^2$ :** El espesor del solado del muro de contención que estaba en ejecución durante la visita de campo, se corroboró que su espesor ejecutado es de 0.06m. Sin embargo, el espesor del solado es de 0.10 m., de acuerdo al plano "CM-01-Cimentación de Muros", contraviniendo lo establecido en el mismo.

Se advierte que el espesor del solado ejecutado para el muro de contención proyectado - cuenta con un espesor de (0.06 m.).

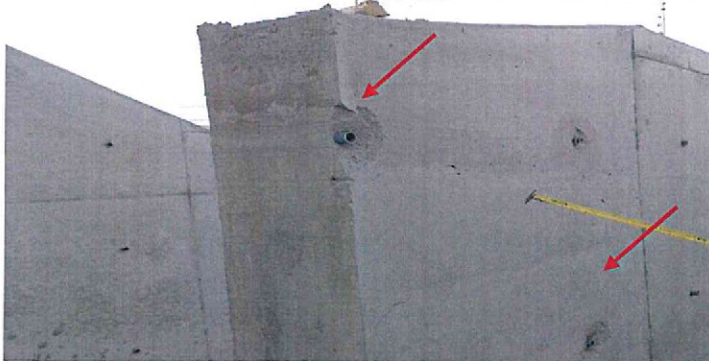
Se corroboró desprendimiento de concreto en muro de contención.
