**INFORME DE HITO DE CONTROL  
N.º 007-2025-OCI/0430-SCC**

**OBRA: “MEJORAMIENTO Y AMPLIACION DE LOS  
SERVICIOS EDUCATIVOS DEL NIVEL PRIMARIA Y  
SECUNDARIA DE LA I. E. N.º 21512 CARLOS PEDRO SILVA  
LUYO EN EL CENTRO POBLADO LA QUEBRADA DEL  
DISTRITO DE SAN LUIS - PROVINCIA DE CAÑETE -  
DEPARTAMENTO DE LIMA”, CON CUI N.º 2504215.**

**HITO DE CONTROL N.º 2**

**EJECUCIÓN CONTRACTUAL AL MES DE FEBRERO DE 2025**

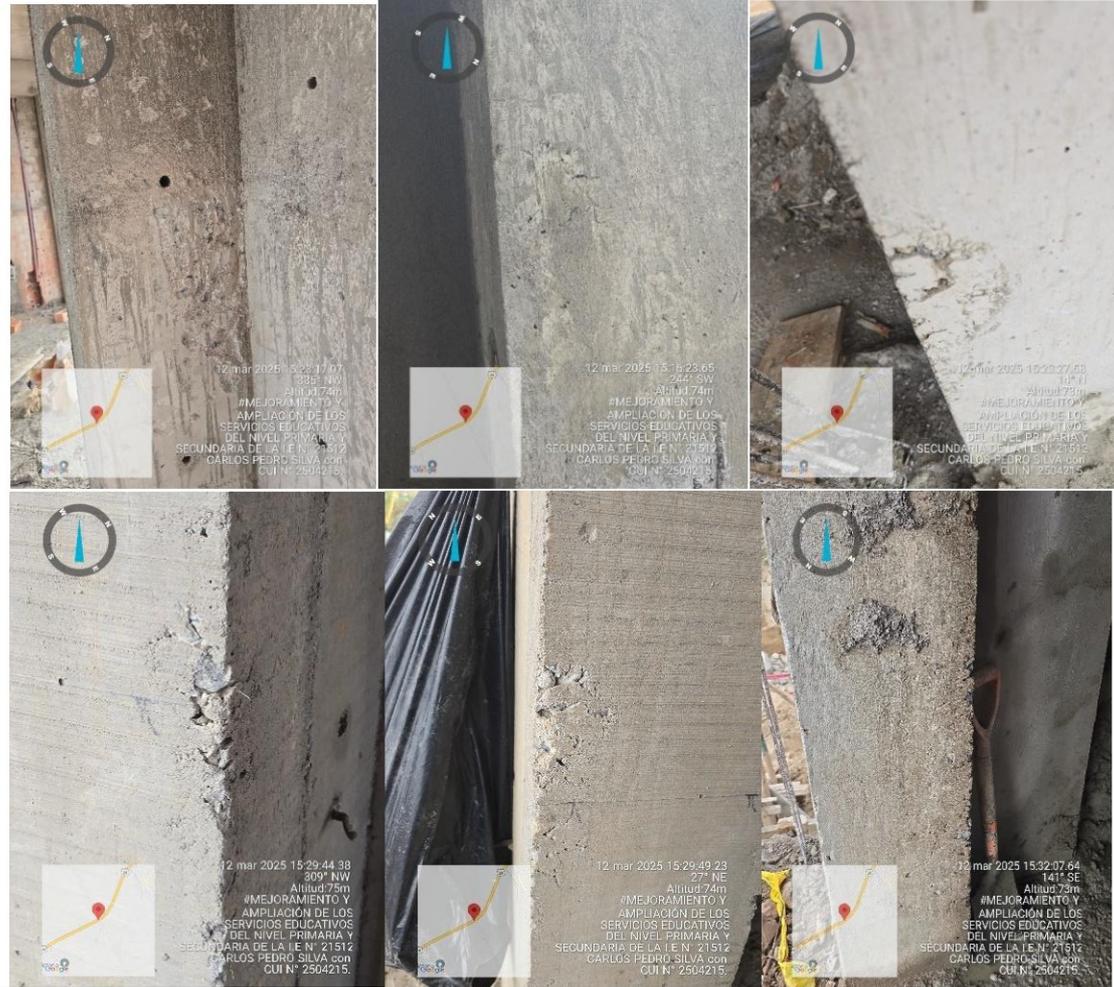
**Fotografías n.ºs 140 y 145:** Se verificó, en las columnas, presencia de segregación del concreto.

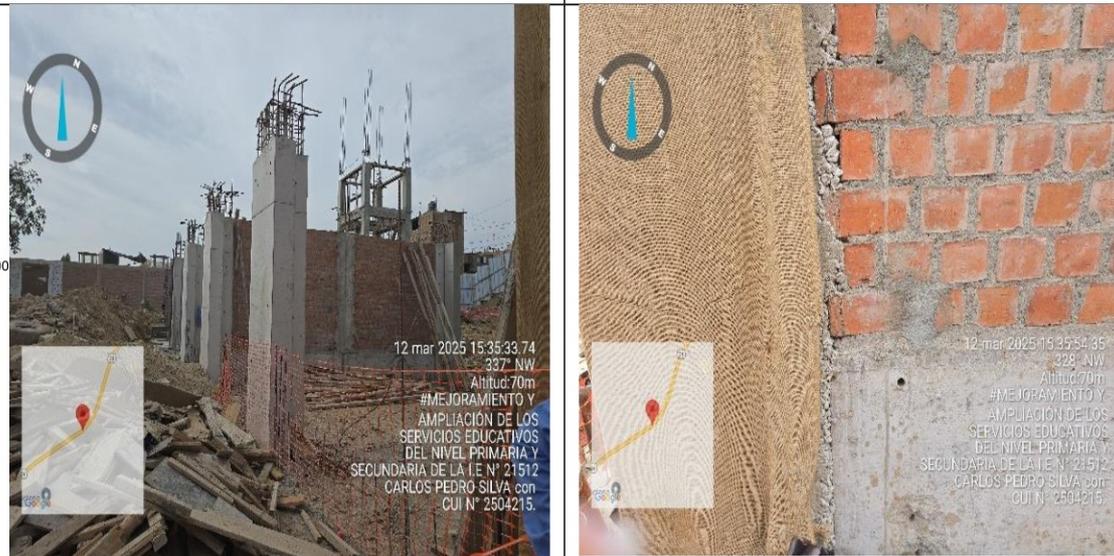
**Fotografía n.º 152:** Se verificó, vacíos en el concreto en la columna de esquina, en la unión con los ladrillos y sardinel del muro.

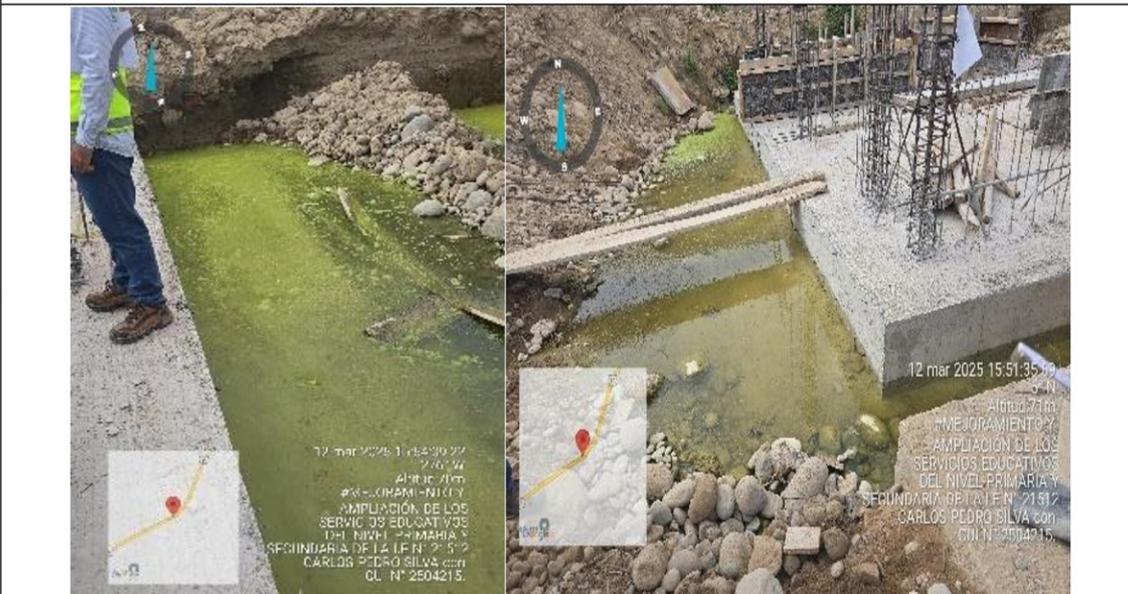
**Fotografía n.º 157 y 158:** Se verifica agua estancada (color verde) con presencia de algas.

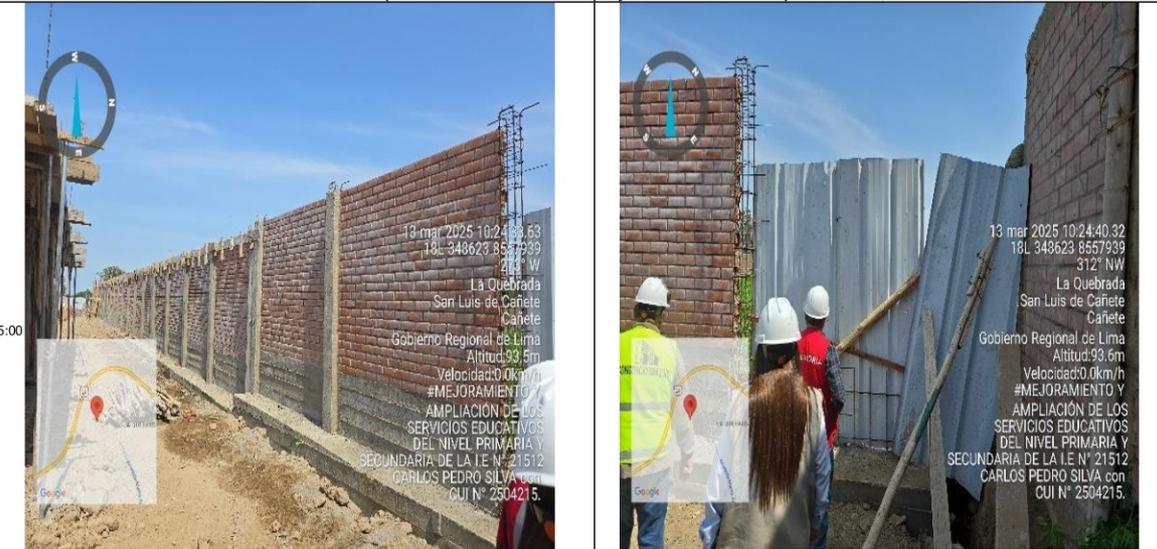
**Fotografía n.º 10:** Se evidenció, un tramo faltante de ejecución del cerco perimétrico, colindante con la I.E. Inicial.

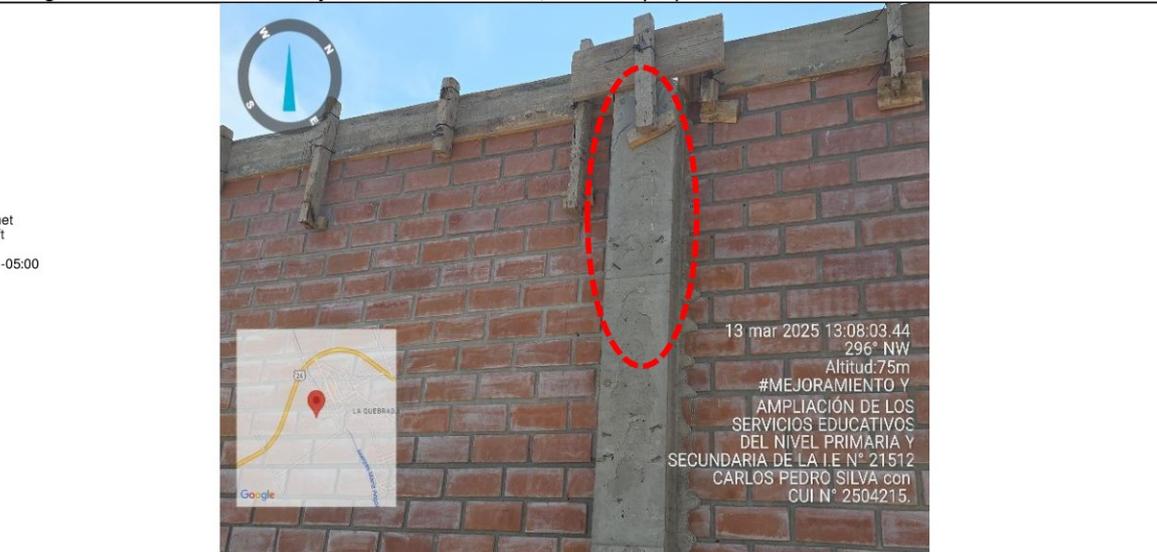
**Fotografía n.º 11:** Se evidenció la ejecución de las columnas, el mismo que presenta un acabado no uniforme.

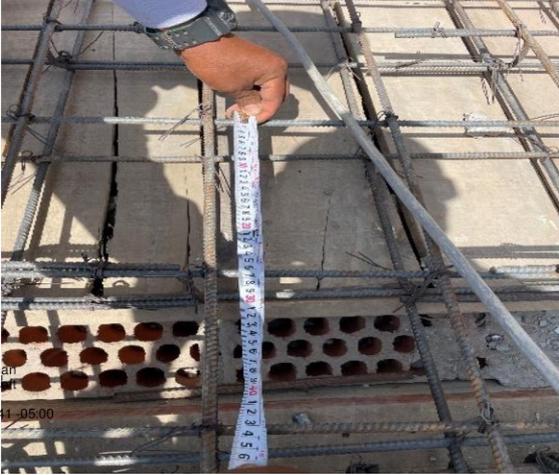
**Fotografía n.º 34:** Se corroboró, el espaciamiento de las varillas de acero de la malla superior es de 26.5 cm. aprox. (en el sentido mostrado)

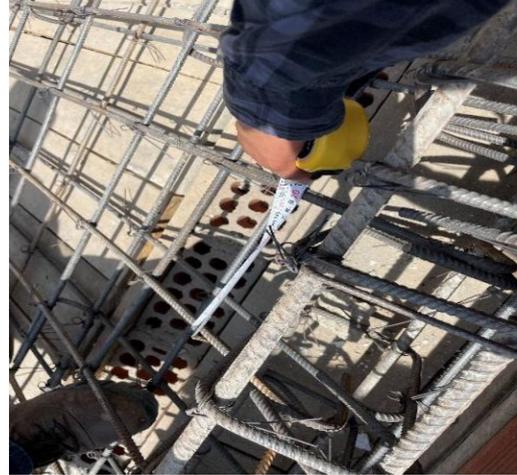
**Fotografía n.º 35:** Se corroboró, el espaciamiento de la malla superior es de 20 cm. aprox. (en el sentido mostrado)

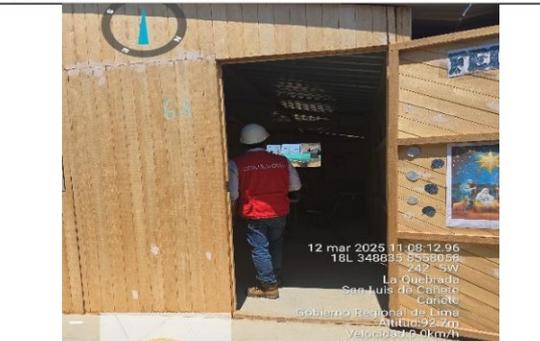
**Fotografía n.º 29:** Ingreso al primer módulo, corroborándose resanes en el exterior de las paredes de madera machihembrada.

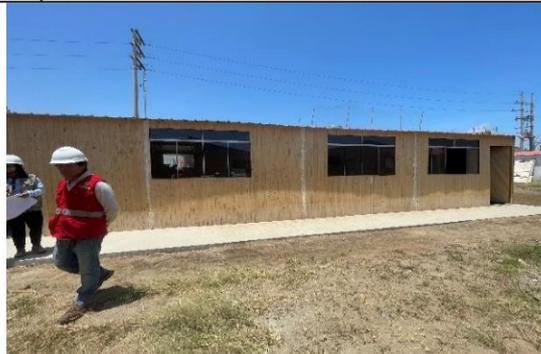
**Fotografía n.º 70:** Vista del módulo de sala de docentes y biblioteca, corroborándose el resane en el exterior de las paredes de madera machihembrada.

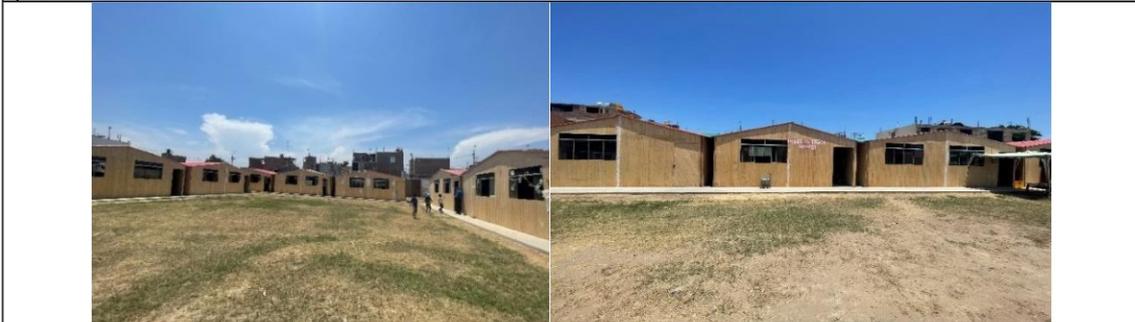
**Fotografías n.ºs 74 y 75:** Vista de los módulos de secundaria, corroborándose el resane en el exterior de las paredes de madera machihembrada.

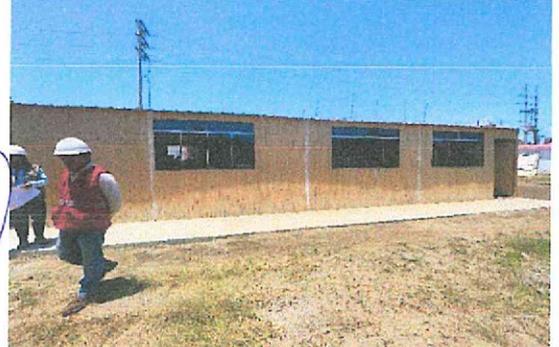
Fotografía n.º 71: Se verificó, fisura en la losa de concreto al exterior del módulo.

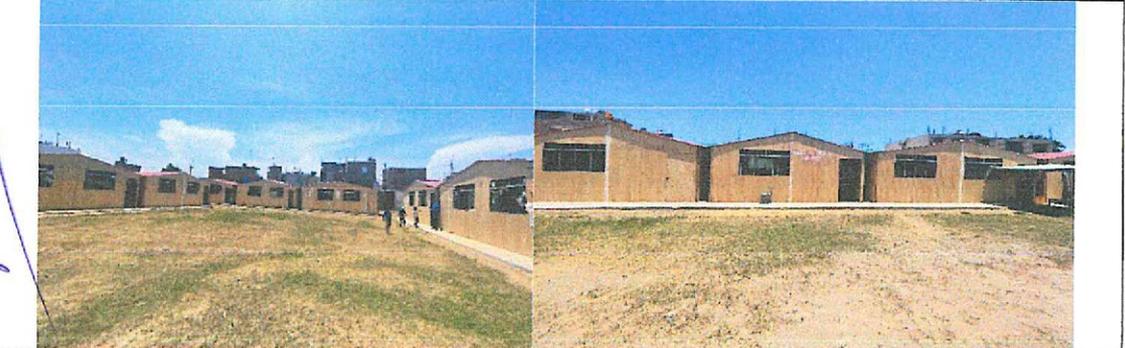
Fotografías n.ºs 74 y 75: Vista de los módulos de secundaria, corroborándose el resane en el exterior de las paredes de madera machihembrada.

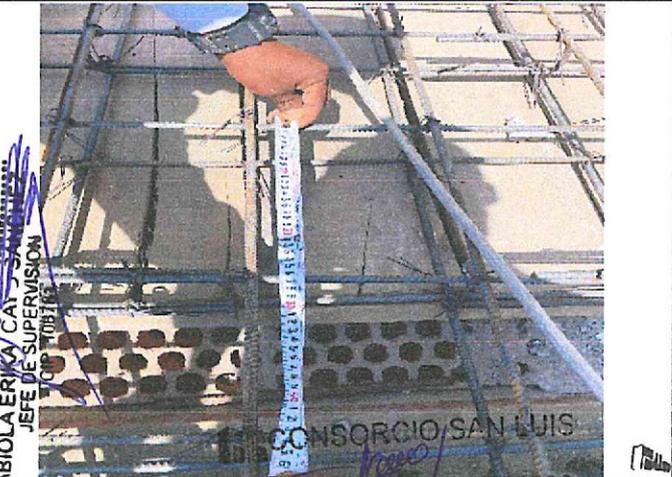
**Fotografía n.º 34:** Se corroboró, el espaciamiento de las varillas de acero de la malla superior es de 26.5 cm. aprox. (en el sentido mostrado)

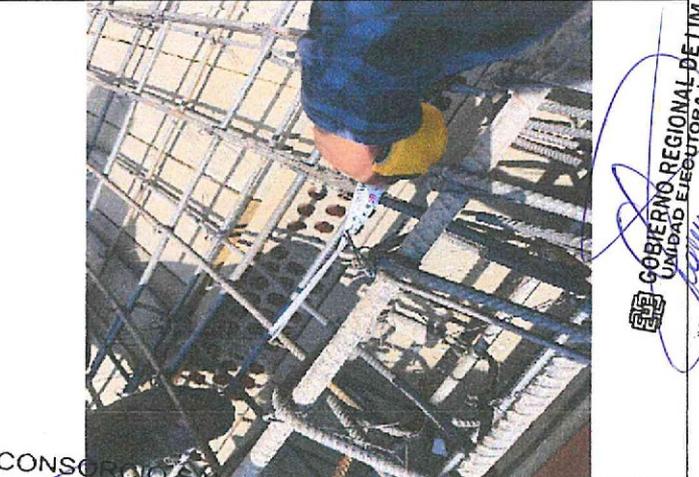
**Fotografía n.º 35:** Se corroboró, el espaciamiento de la malla superior es de 20 cm. aprox. (en el sentido mostrado)
