**INFORME DE VISITA DE CONTROL  
N° 003-2025-OCI/0435-SVC**

**VISITA DE CONTROL  
MUNICIPALIDAD DISTRITAL DE OMAS  
DISTRITO DE OMAS, PROVINCIA DE YAUYOS  
DEPARTAMENTO DE LIMA**

**EJECUCIÓN CONTRACTUAL DE LA OBRA “AMPLIACIÓN Y  
MEJORAMIENTO DEL SISTEMA DE AGUA POTABLE Y  
ALCANTARILLADO SANITARIO DEL CENTRO POBLADO  
SAN LORENZO DE SAN LORENZO DE TAMARA - DISTRITO  
DE OMAS, PROVINCIA DE YAUYOS – LIMA”**

**YAUYOS, 20 DE FEBRERO DE 2025**

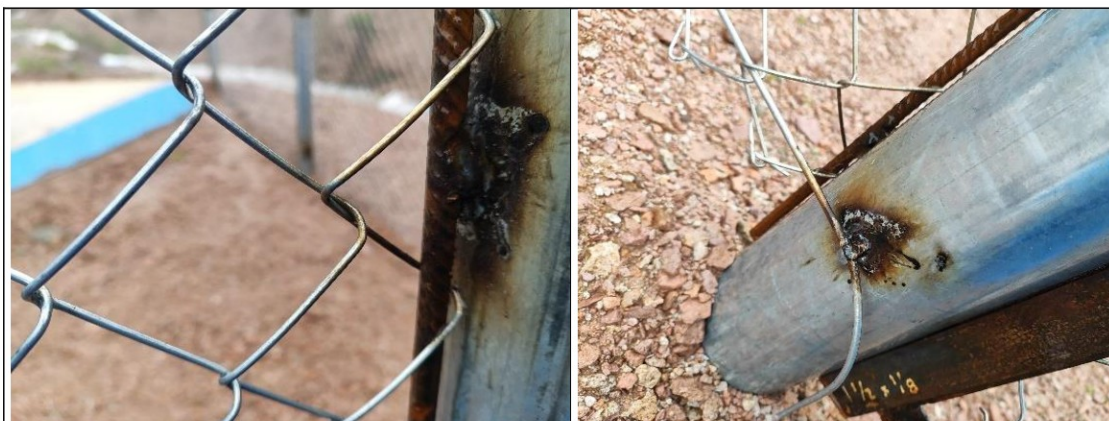
**Situación Actual:** Se observa que la malla de alambre galvanizado del cerco perimétrico de la captación de agua no se encuentra enmarcada con el perfil angular que establece el Plano Captación Arquitectura: PCA – 01 del expediente técnico, visualizándose la unión por soldadura de la malla metálica con el poste metálico.

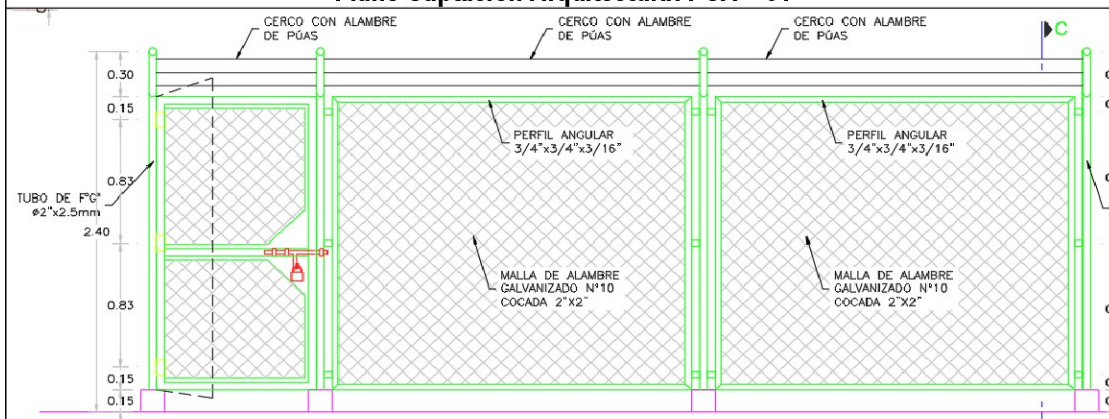
#### Plano Captación Arquitectura: PCA – 01

**De acuerdo a lo establecido en el expediente técnico:** En la presente imagen se visualiza que la malla de alambre galvanizado n.º 10 con cocos de 2" x 2", se encuentra enmarcado con el perfil angular de 3/4" x 3/4" x 3/16"; además presenta instalación de alambre de púas en la parte superior del cerco perimétrico.

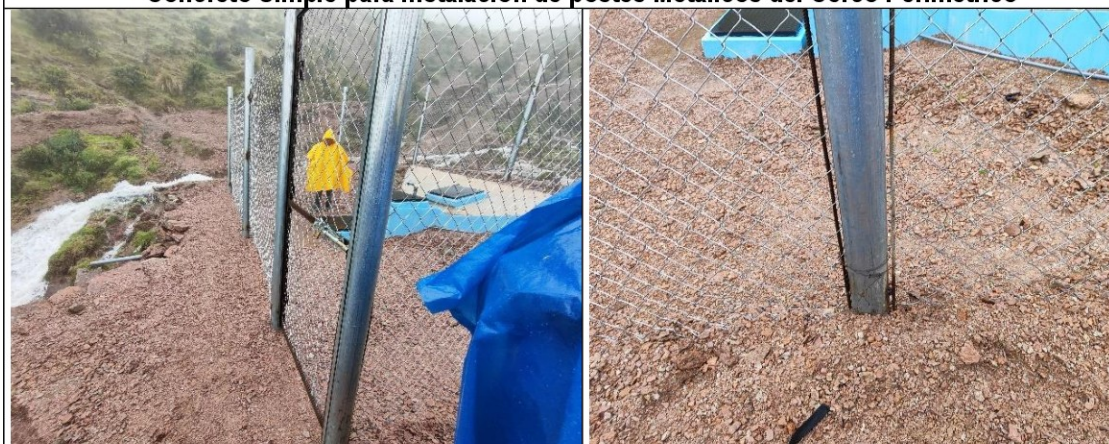
**Situación Actual:** Se observa que el plantado de los postes metálicos del cerco perimétrico de la captación no fueron anclados en los dados de concreto que se indica en el Plano Captación Estructuras: PCE – 01 del expediente técnico.

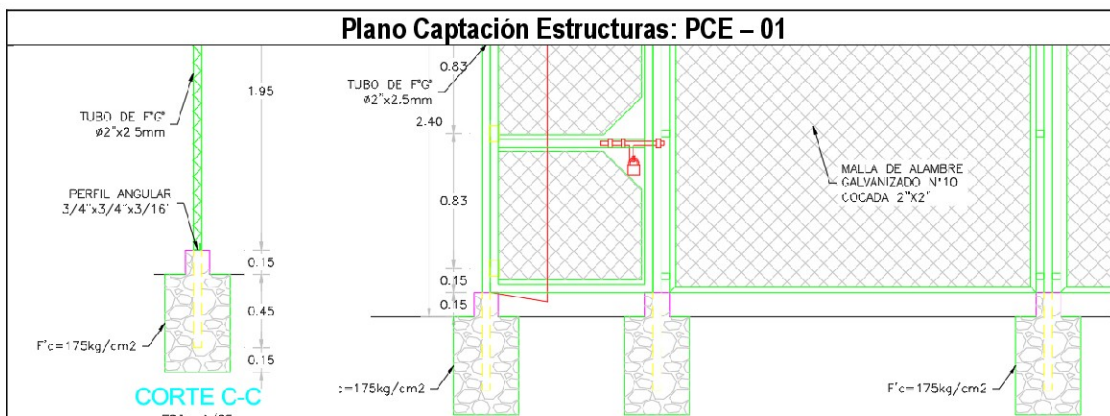
**De acuerdo a lo establecido en el expediente técnico:** En la imagen anterior se observa que cada poste metálico del cerco perimétrico de la captación debe ser anclado a una base de concreto de 0.60 m de altura.

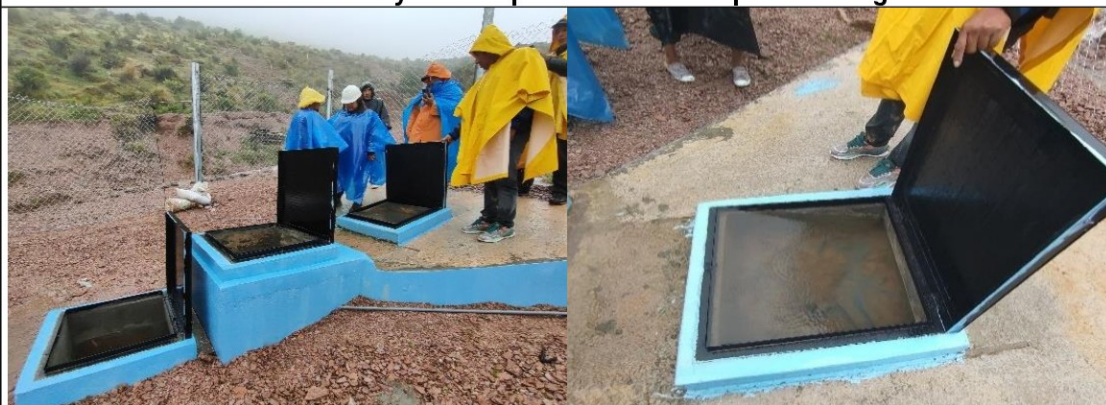
**Situación actual:** Se observa que sobre el sello de protección de la captación existe una caja con tapa metálica por el cual el agua subterránea fluye hacia la superficie, perdiéndose así gran parte de la recolección la misma.

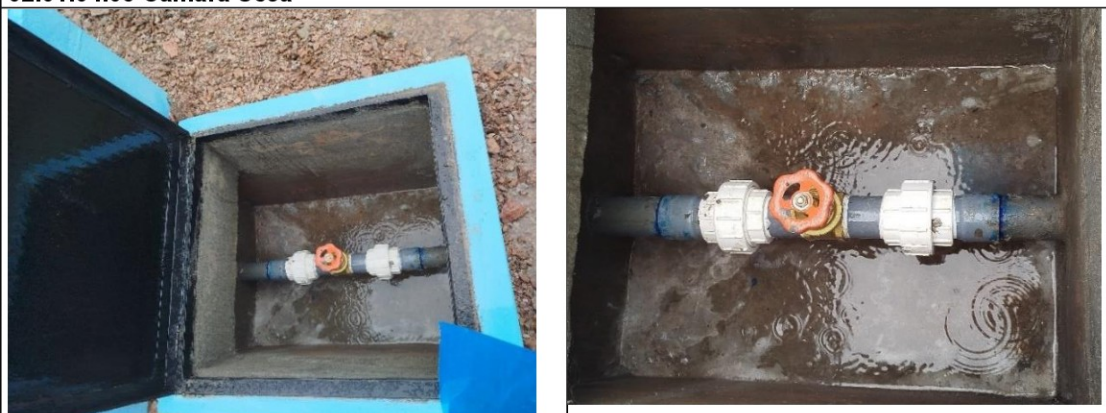
**Situación actual:** En las imágenes precedentes correspondientes a la cámara seca de la captación no se visualiza el sumidero, esta carencia puede ocasionar un empozamiento en la cámara, desgaste del accesorio metálico lo que dificultaría la manipulación de la válvula, ya que no existe un desfogue donde permita filtrar el agua de lluvias que se empoza en ella.

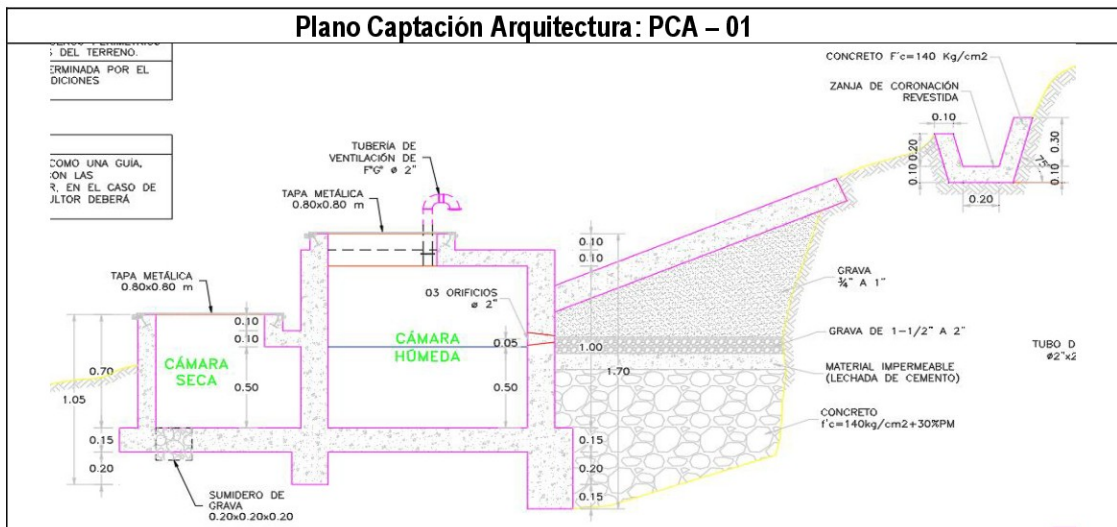
**De acuerdo a lo establecido en el expediente técnico:** En la presente imagen se observa que sobre el sello de protección no existe ninguna estructura que permita el afloramiento del agua; asimismo en la cámara seca se puede visualizar la ejecución de un sumidero de grava de  $0.20 \times 0.20 \times 0.20$ .

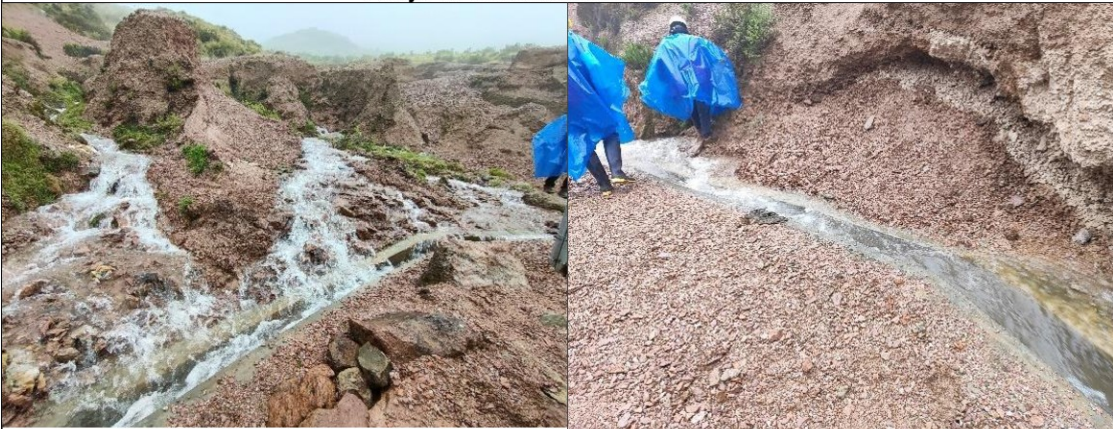
**Situación Actual:** Se observa que las dimensiones de la zanja de coronación no abastecen el agua de lluvia que discurre por dicho canal.

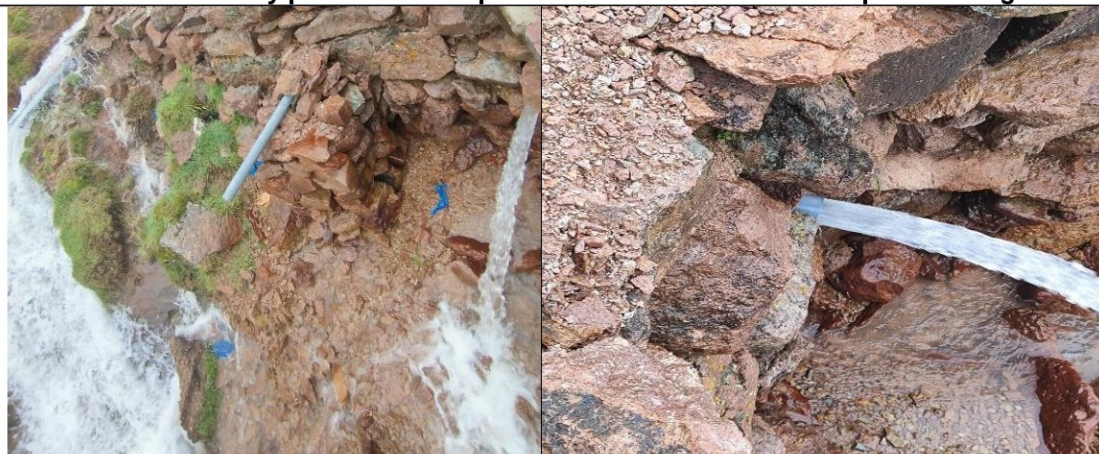
**Situación Actual:** Se observa que debajo de la tubería de rebose no se visualiza ningún asentado de piedra ni dado de concreto por donde salga dicha tubería.

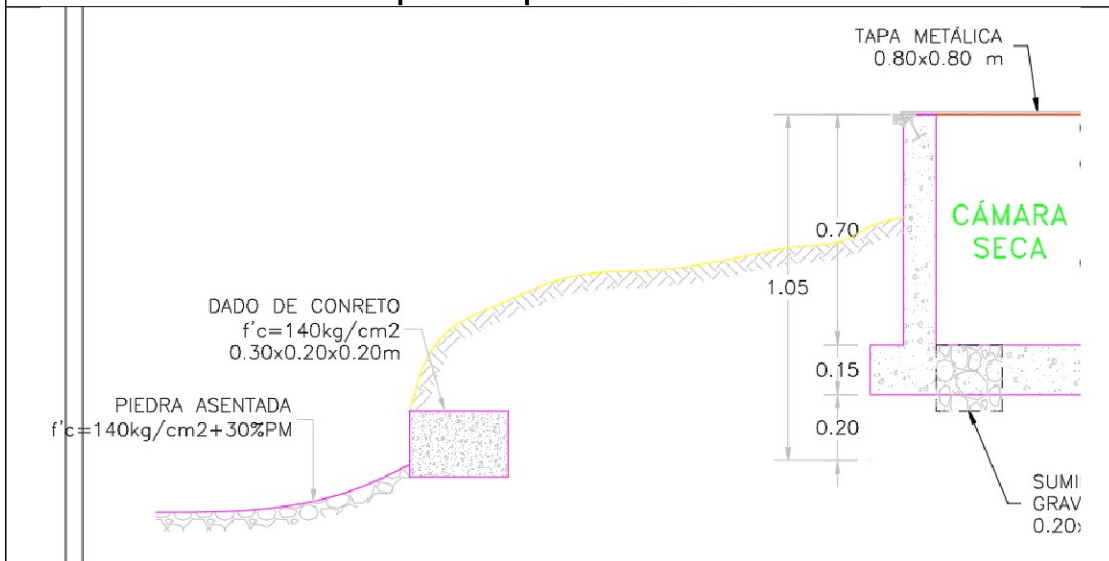
**Plano Captación Arquitectura: PCA - 01**

**De acuerdo a lo establecido en el expediente técnico:** En la presente imagen se visualiza que se debió de ejecutar el asentado de piedra y el dado de concreto para la tubería de rebose

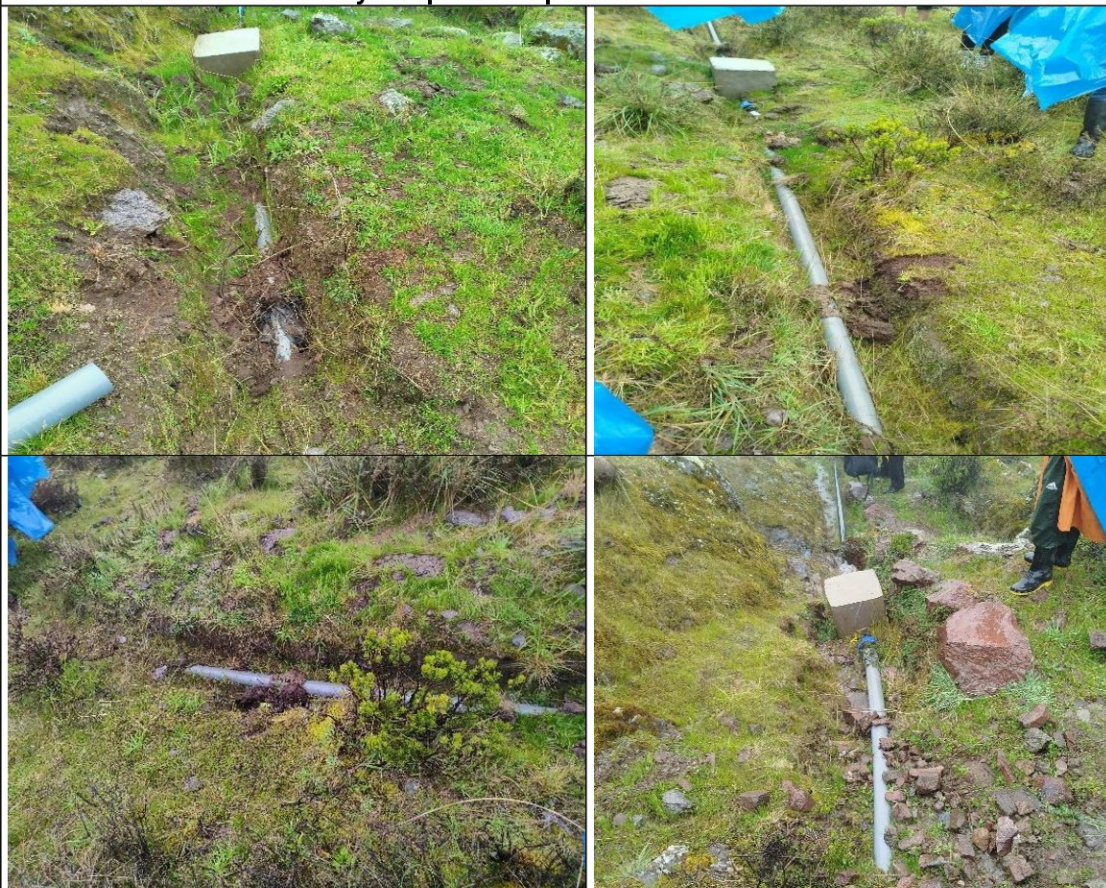
**Situación actual:** Se observa que tuberías de pvc se encuentran expuestas y superficiales por falta de relleno y compactación en capas de 0.30m en una altura de 1.00m con material zarandeado del lugar.

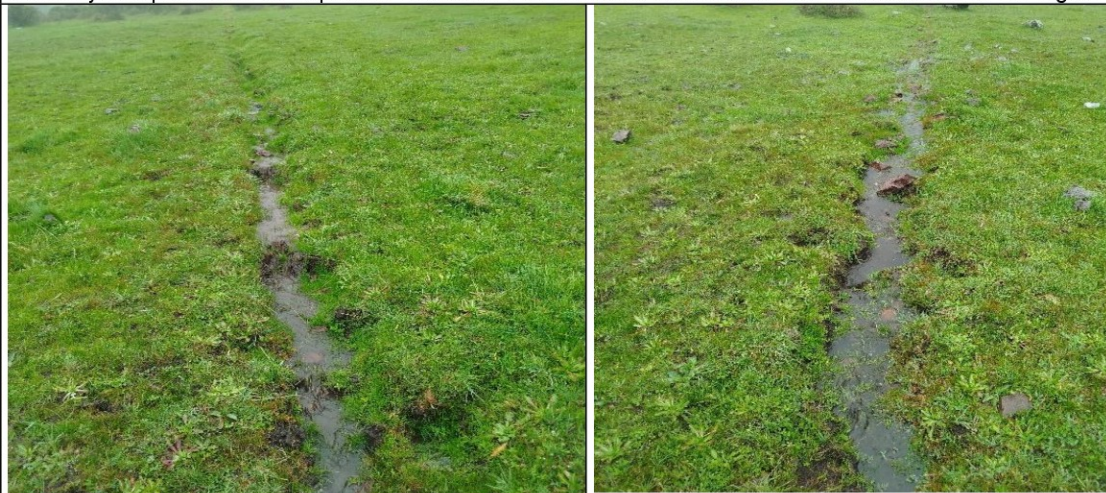
**Situación actual:** Se observa falta de relleno y compactación en capas de 0.30m en una altura de 1.00m con material zarandeado del lugar en las instalaciones de las tuberías de la línea de conducción.

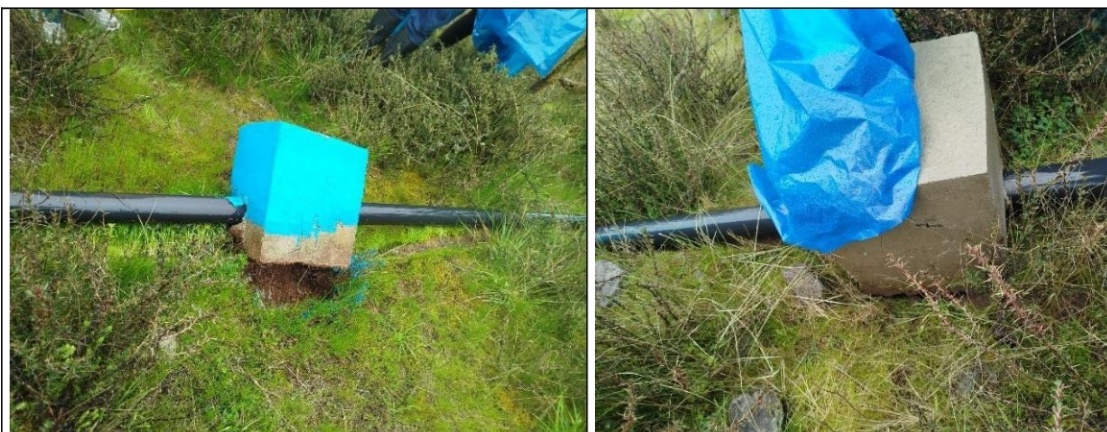
**Situación actual:** Se observa que los dados de concreto de la línea de conducción no se encuentran anclados al terreno.

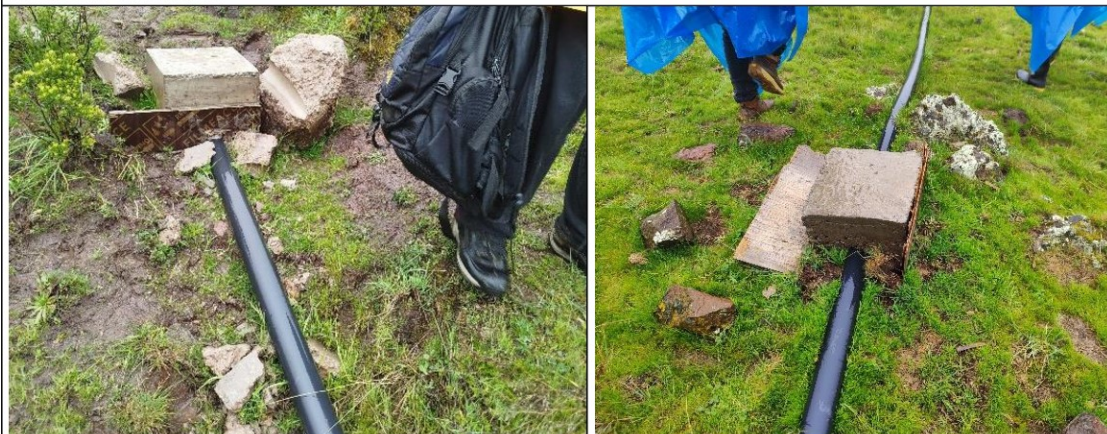
**Situación actual:** Se observa restos de encofrado en los dados de concreto de la línea de conducción

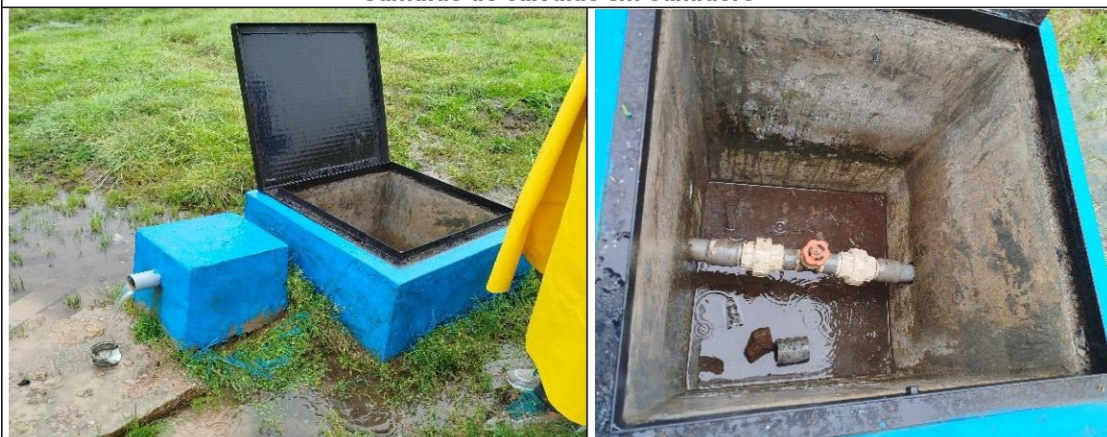
**Situación Actual:** Se observa que la cámara no presenta el sumidero, ocasionando el riesgo de empozamiento de agua en la cámara, desgaste del accesorio metalico lo que dificultaría la manipulación de la válvula, ya que no existe un desfogue donde permita filtrar el agua de lluvias que se empoza en ella.

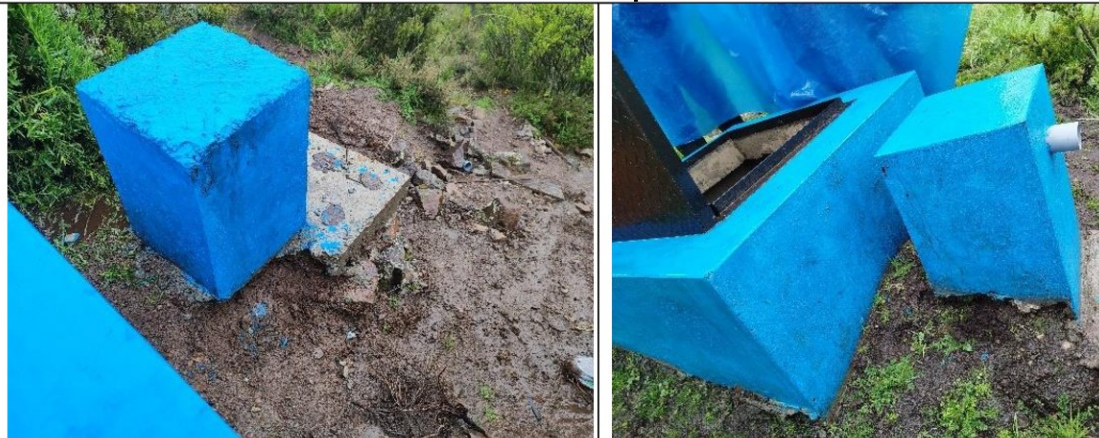
**Situación Actual:** Se observa que los dados de concreto de las cámaras se encuentran expuestas sin contar con material de relleno para la protección y estabilización de sus bases

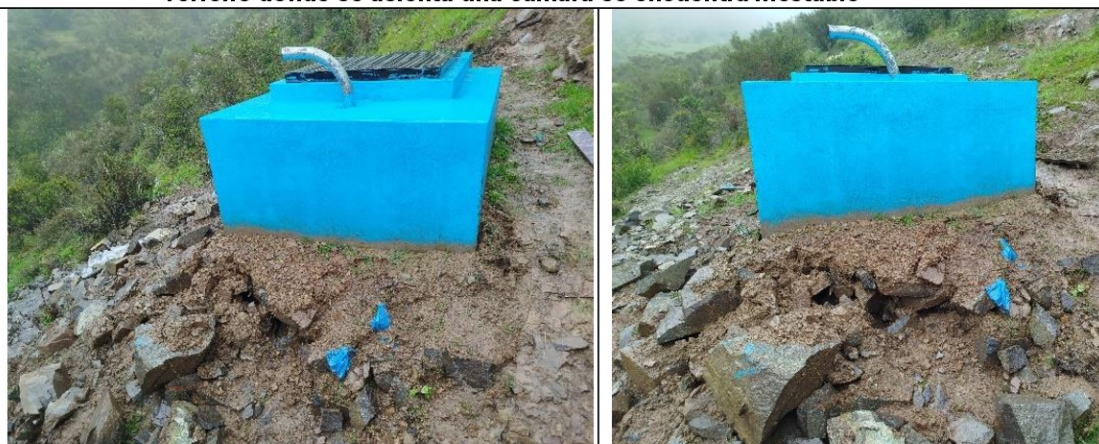
**Situación Actual:** Se observa que el material de relleno presenta piedras grandes que no están asentadas correctamente encontrándose inestable con riesgo de derrumbe.

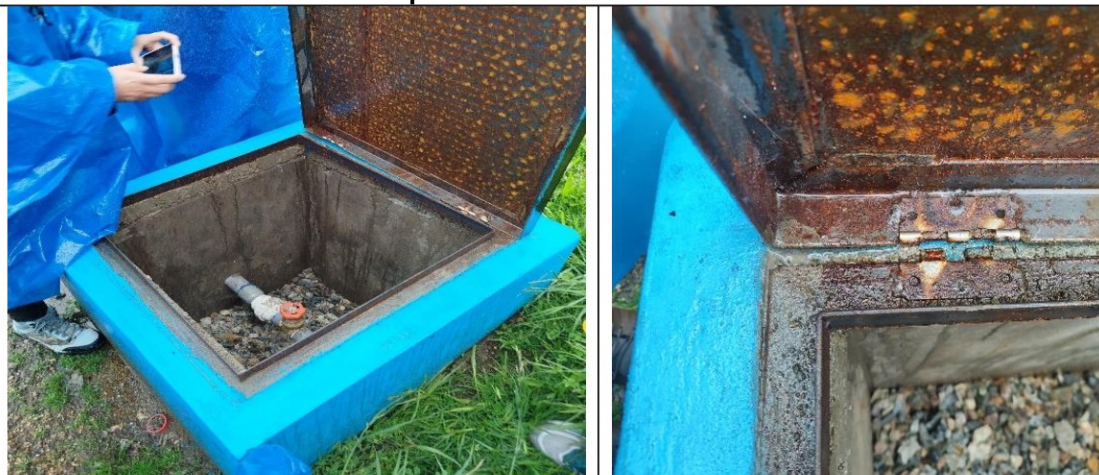
**Situación Actual:** En la imagen izquierda, se visualiza la visagra de la tapa de una cámara de aire y en la imagen derecha una tapa con visagra rota y oxidada.

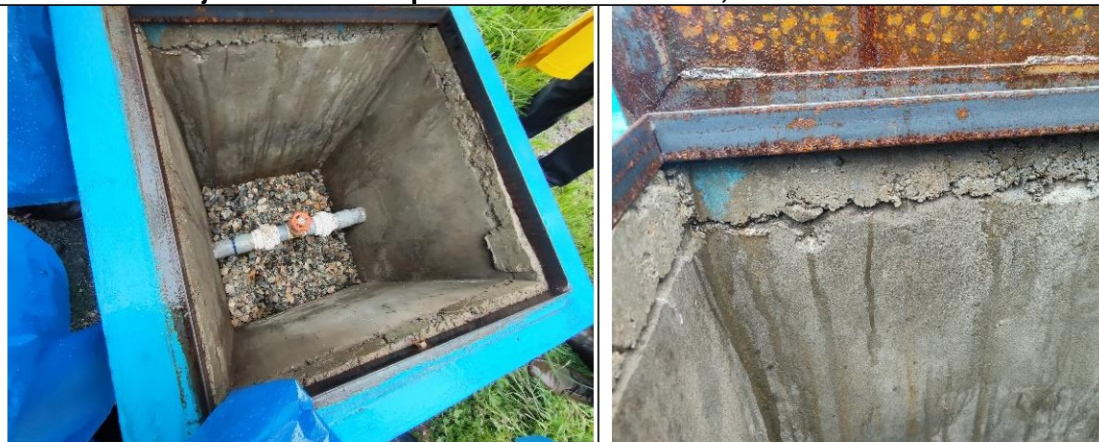
**Situación Actual:** Se observa grietas y rajaduras en una cámara, indicando que se trató de unir concreto antiguo con concreto nuevo para la colocación de la tapa metálica; así mismo no se visualiza el tarrajeo interior de la cámara y su impermeabilización.

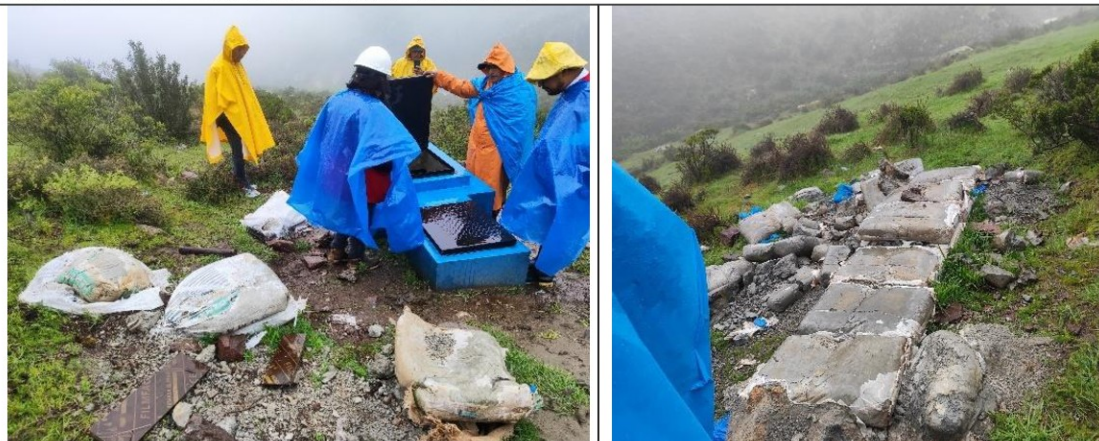
**Situación Actual:** alrededor de una cámara de la línea de conducción, se visualiza bolsas de cemento pasado y residuos de material para encofrado

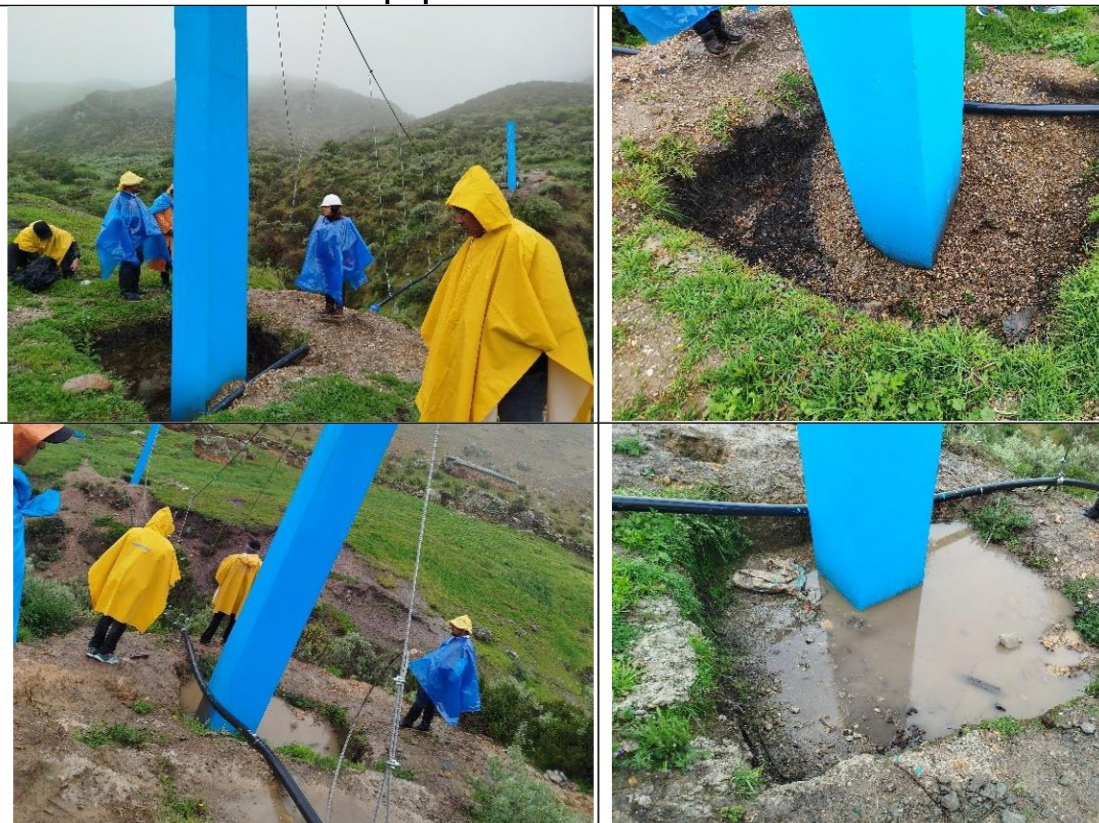
**Situación Actual:** Se observa un relleno incompleto en la base de las columnas del pase aéreo, el cual no llega al nivel del terreno natural, ocasionando empozamientos de aguas de lluvias que podrían deteriorar las bases de la misma.

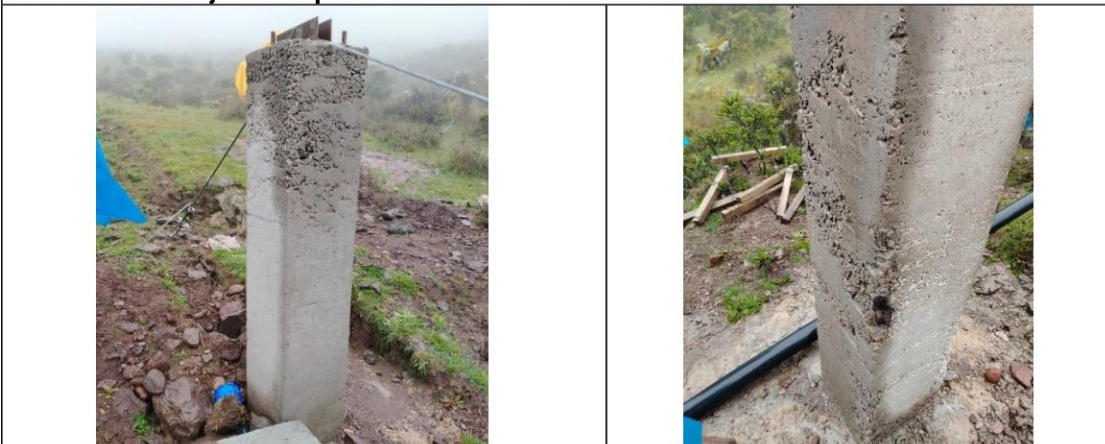
**Situación Actual:** Se observa cangrejas en las columnas del pase aéreo.

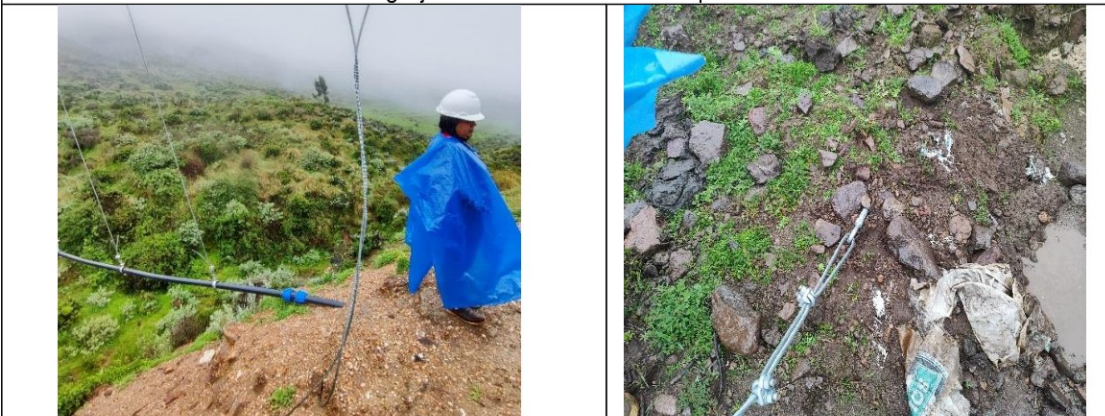
**Situación Actual:** Se observa que los cables de péndolas de acero se encuentran sueltos, además de ello se observa un inadecuado anclaje de los tensores del cable principal en el terreno, ya que éste no se encuentra anclado a una base sólida y dura.

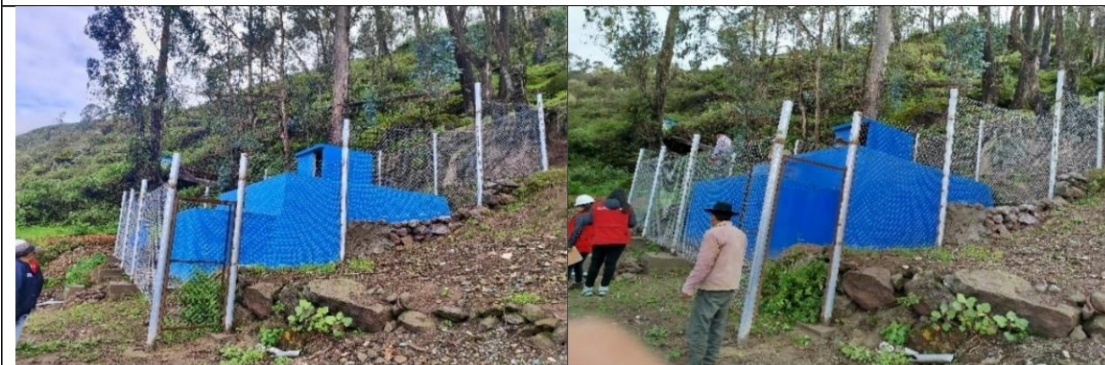
**Situación Actual:** Se observa que la malla de alambre galvanizado del cerco perimétrico de la captación de agua no se encuentra enmarcada con el perfil angular que establece el Plano de mejoramiento de reservorio existente: MRE-02 del expediente técnico.

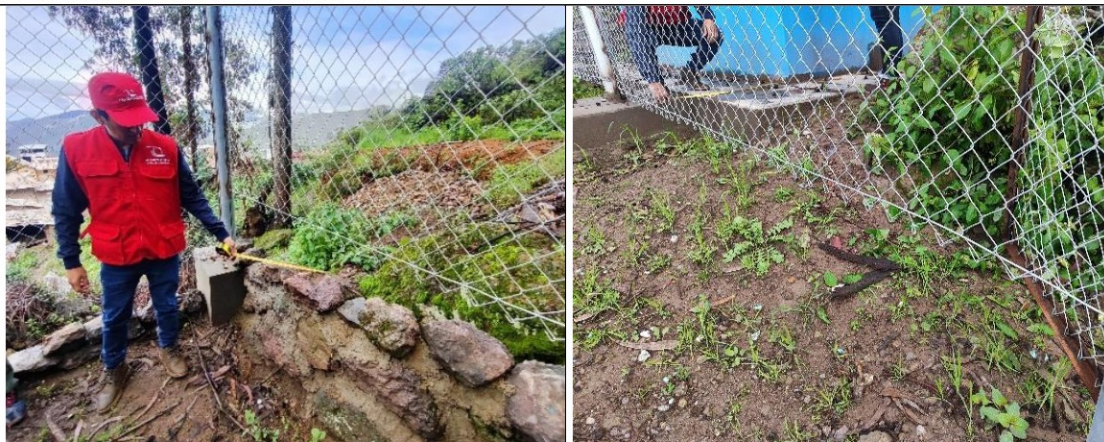
**Situación Actual:** Se observó que debajo de la malla metálica del cerco perimétrico existe un espacio libre sin protección.

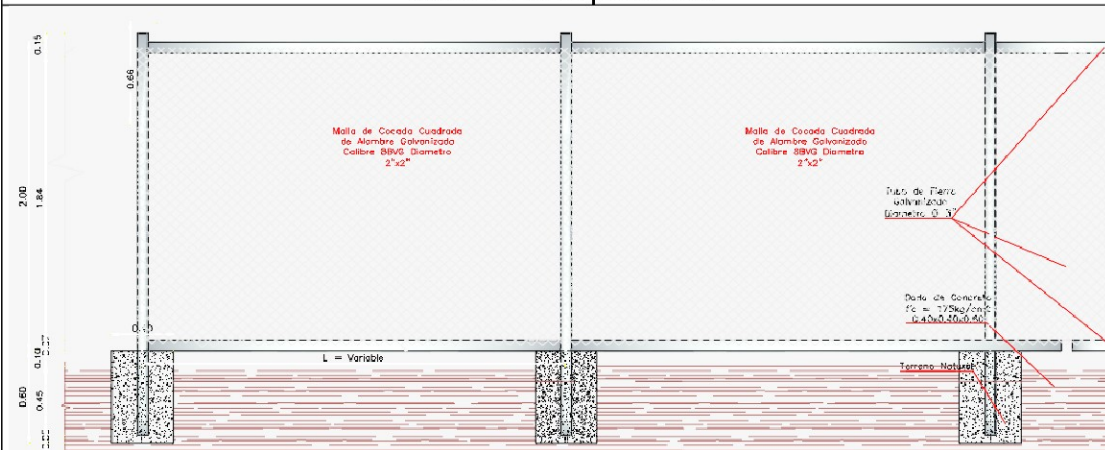
### Detalle del Cerco perimetrico

**De acuerdo a lo establecido en el expediente técnico:** Según el plano de mejoramiento de reservorio existente: MRE-02 la malla de cocada cuadrada de alambre galvanizado calibre 8BVG con diámetro 2" x 2", se encuentra enmarcado con tubo de fierro galvanizado de diámetro Ø 3".

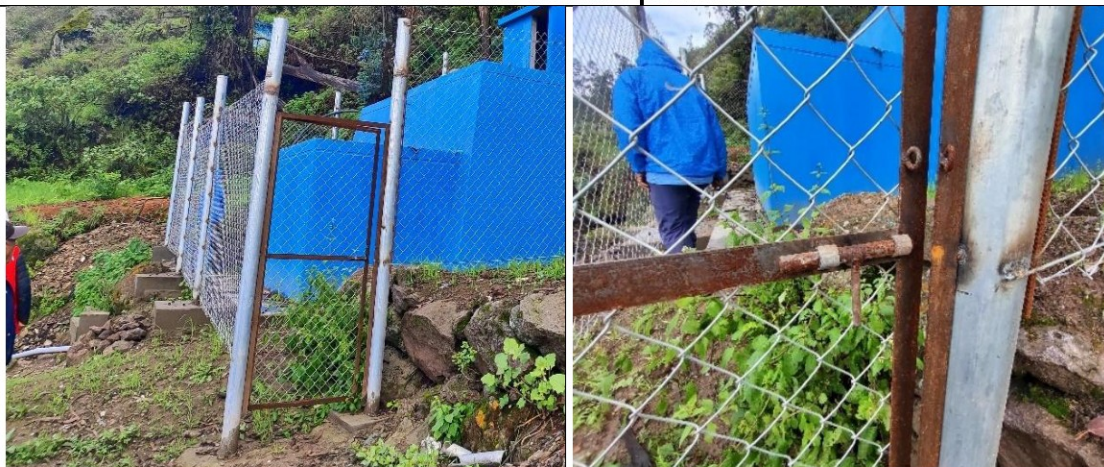
**Situación Actual:** Se observó que los perfiles de la puerta del cerco perimétrico del reservorio se encuentra oxidada.

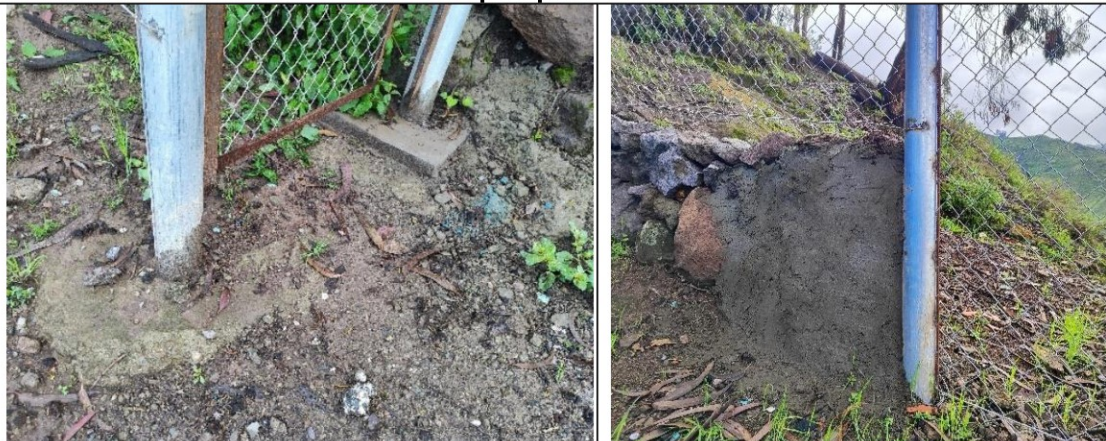
**Situación Actual:** Se observó que 2 de 13 postes metálicos no cuentan con dados de concreto en sus bases.

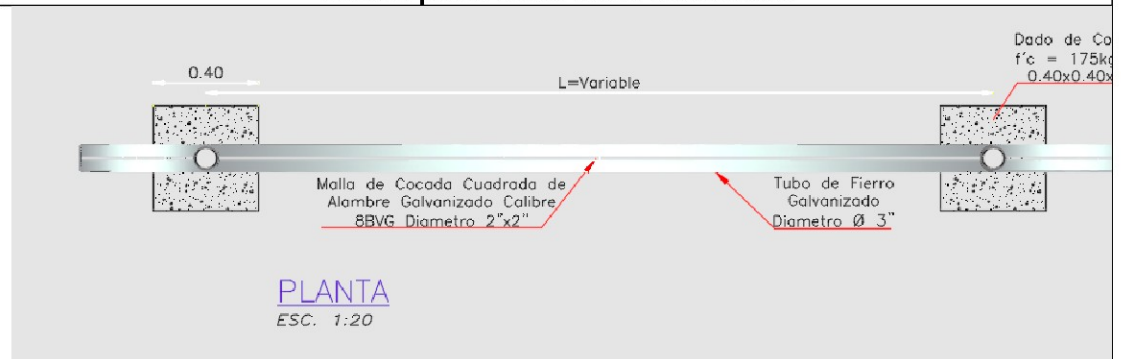
De acuerdo a lo establecido en el expediente técnico: Se observa que el plano indica la construcción de dados de concreto de 0.40 x 0.40 x 0.60 m

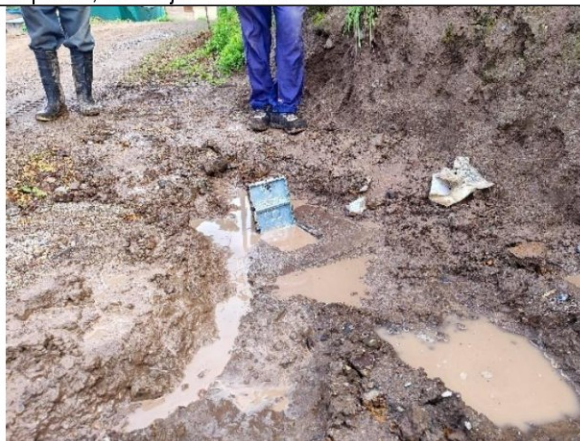
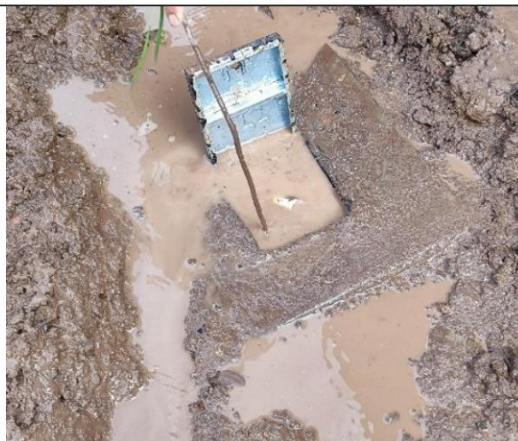
**Situación Actual:** Se observó asentamiento del material de relleno en la red de distribución a consecuencia de la falta de compactación que se realizó, pese a que en las especificaciones técnicas del expediente tecnico, se indica que el material para el relleno debe ser seleccionado y debe estar compactado manualmente a ambos lados simultáneamente en capas sucesivas de 10 a 15 cm de espesor, sin dejar vacios en el relleno.

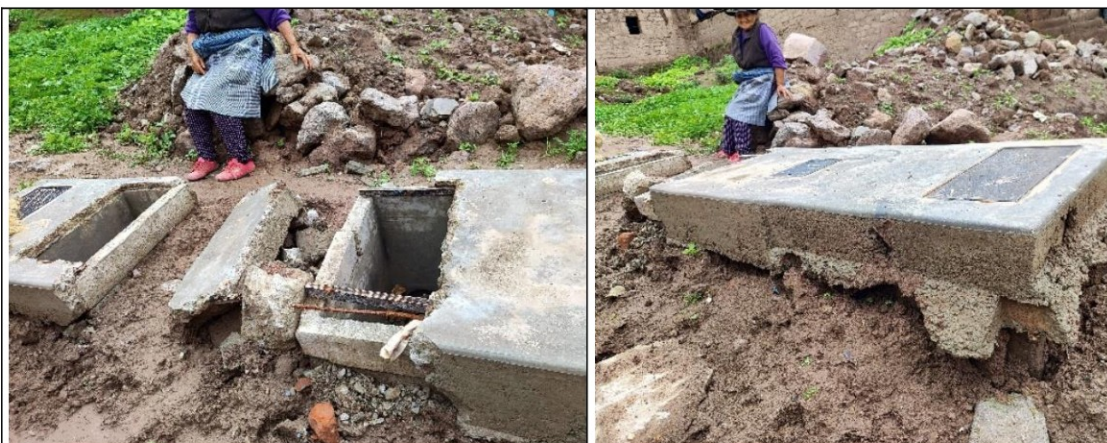
**Situación Actual:** Se observa que las cajas de agua y desagüe de las conexiones domiciliarias se encuentran expuestas sin relleno de protección en sus bases, el cual conlleva el riesgo al volteo o asentamiento de las cajas.

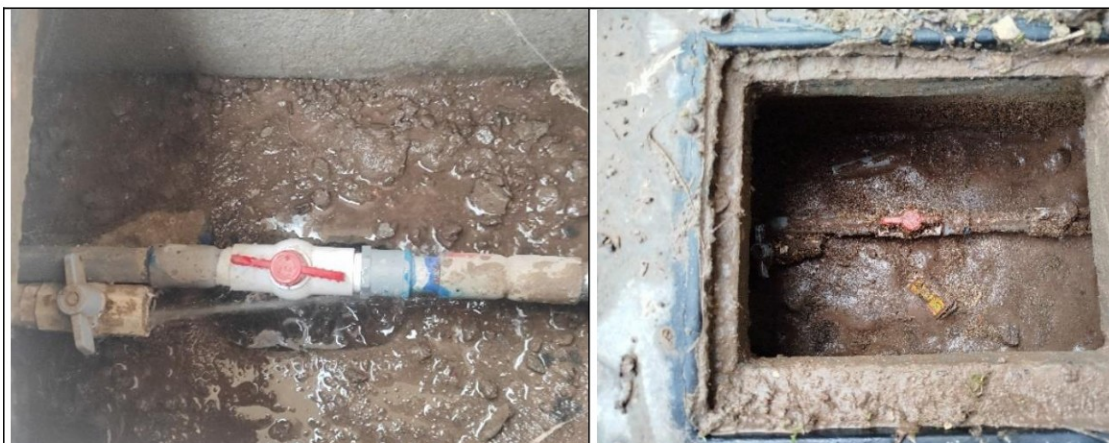
**Situación Actual:** Se observa falta de limpieza en las cajas de agua de las conexiones domiciliarias.

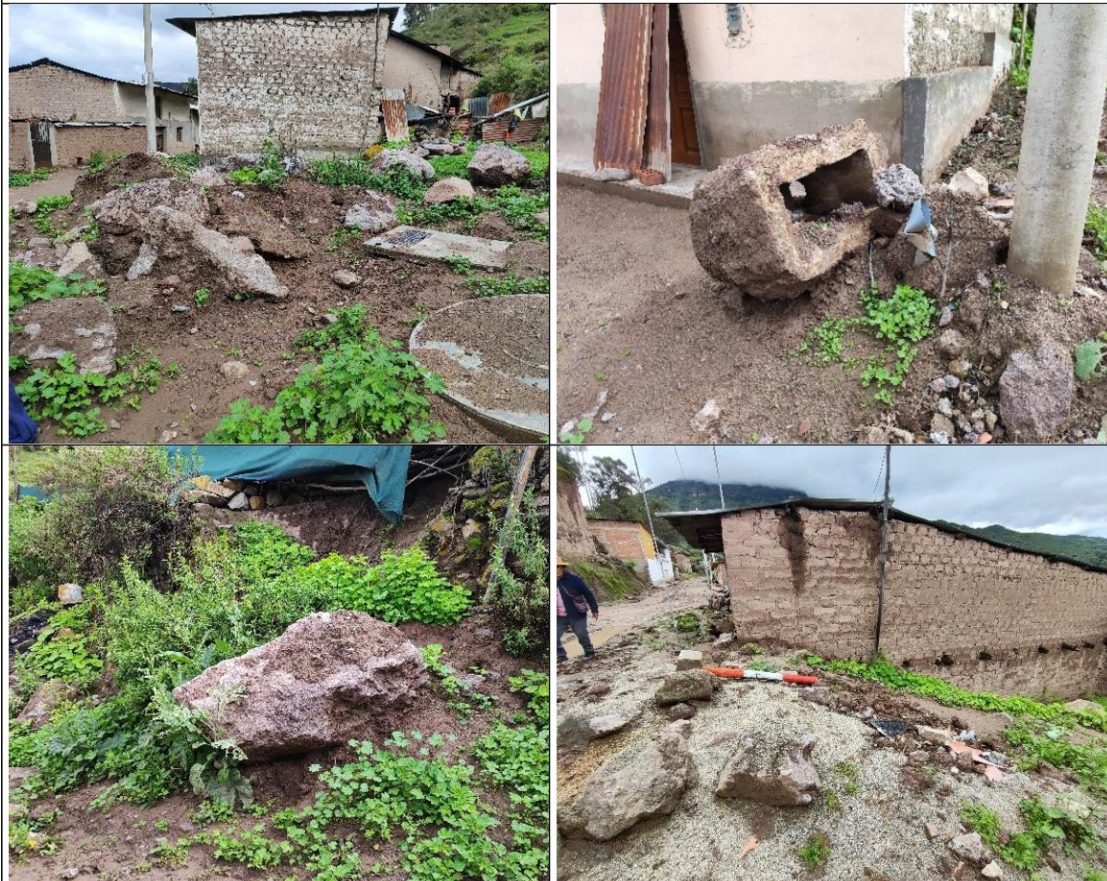
**Situación Actual:** Se observó material de desmonte en la intersección de las calles San Lorenzo y pasaje Yauyos.

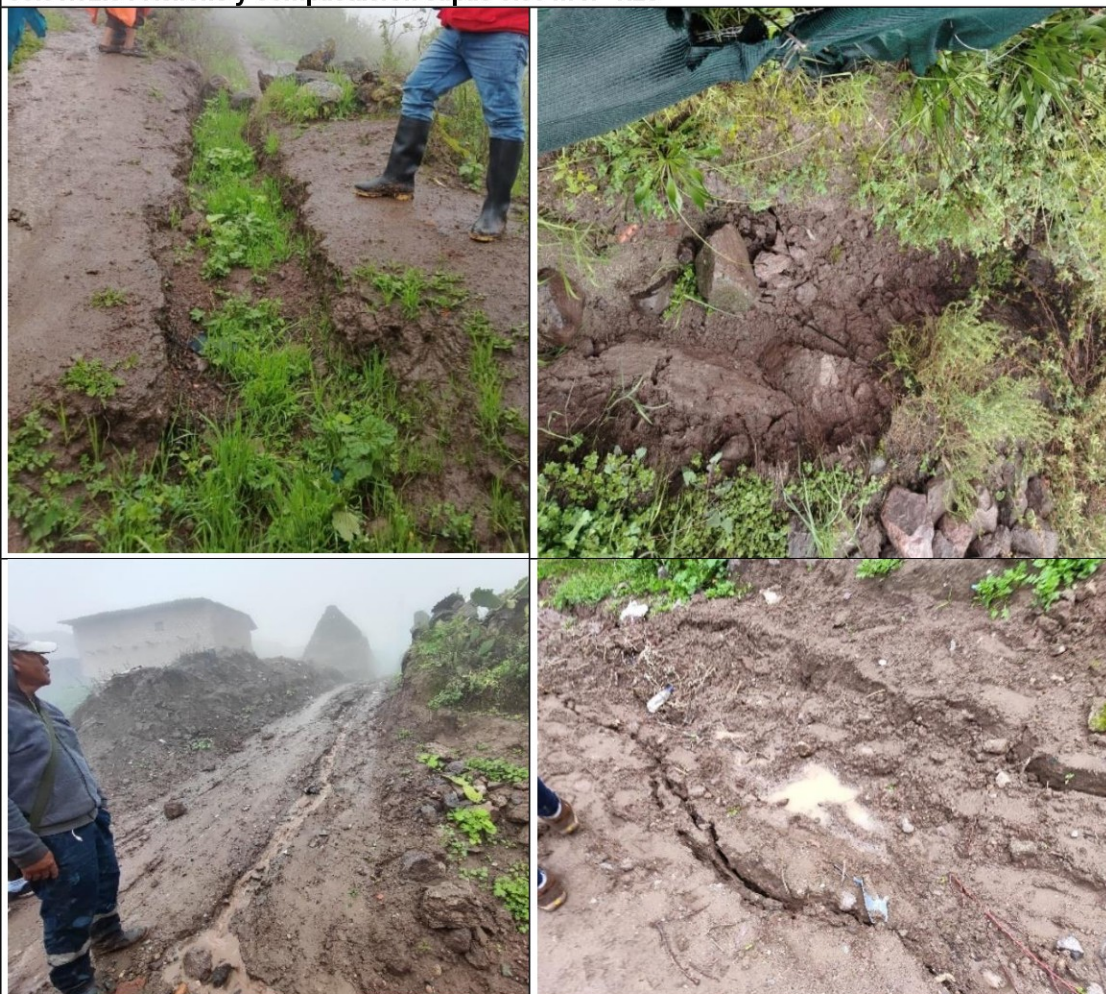
**Situación Actual:** Se observó asentamiento del material de relleno en la red de Alcantarillado a consecuencia de la falta de compactación que se realizó, pese a que en las especificaciones técnicas del expediente técnico, se indica que el material para el relleno debe ser seleccionado y debe estar compactado manualmente a ambos lados simultáneamente en capas sucesivas de 10 a 15 cm de espesor, sin dejar vacíos en el relleno.

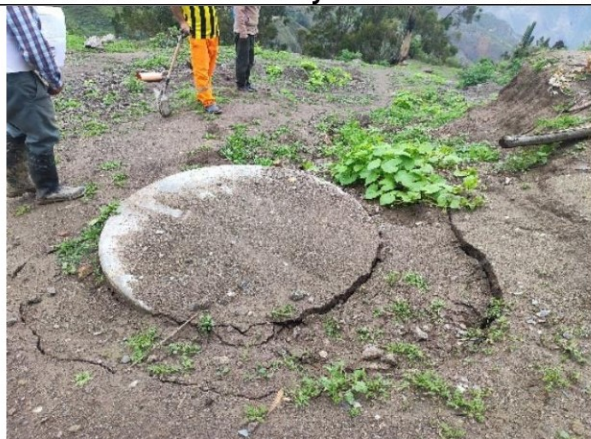
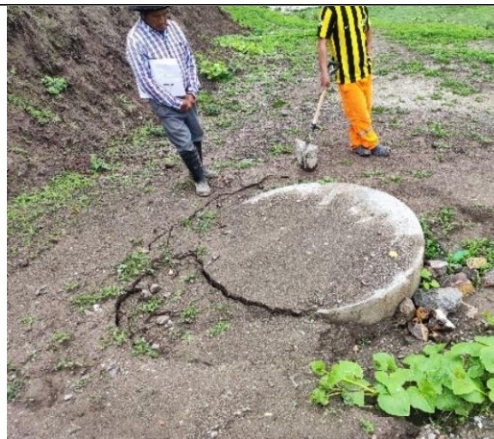
**Situación Actual:** Se observó asentamiento en la red de alcantarillado por falta de compactación del terreno.

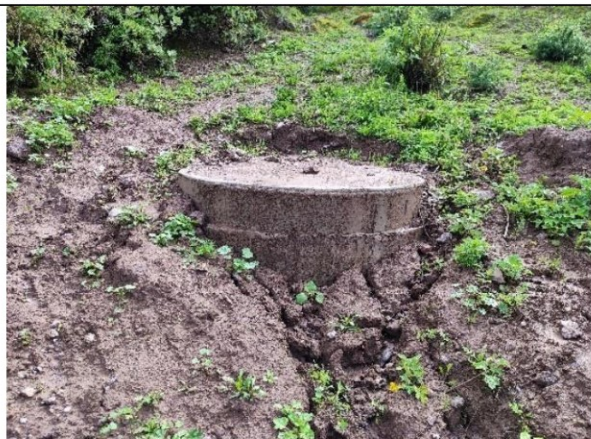
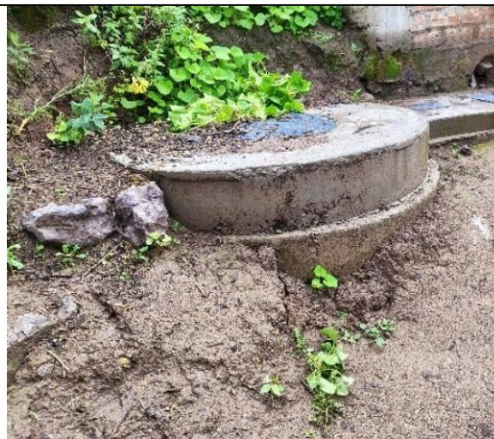
**Situación Actual:** Se observó buzones expuestos de la red de alcantarillado.

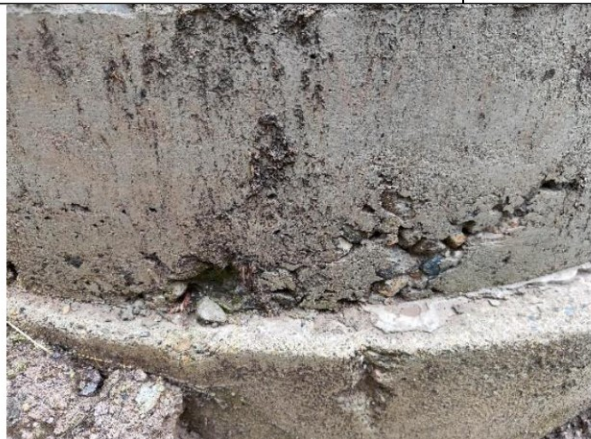
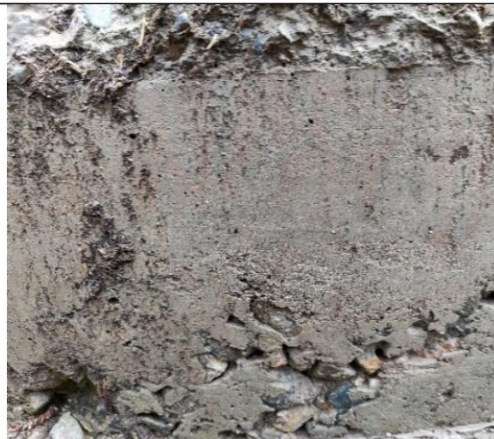
**Situación Actual:** Se observó buzones de la red de alcantarillado que presentan cangrejas.

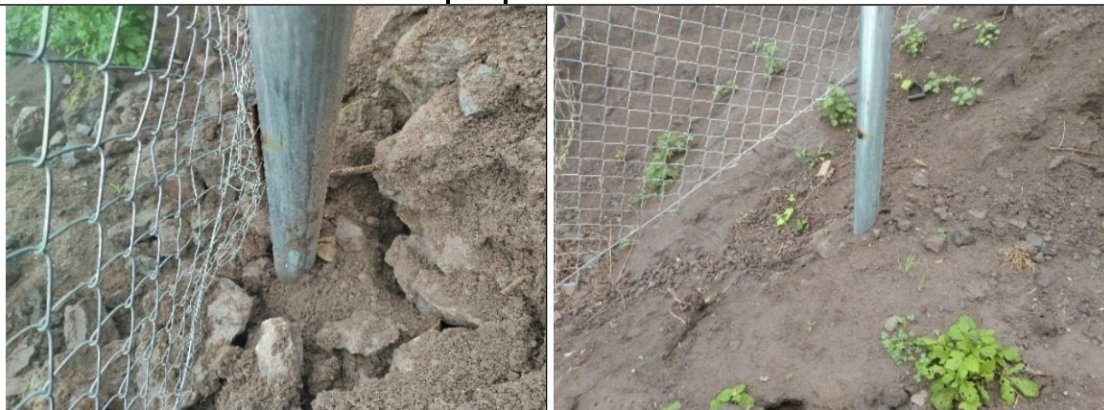
**Situación Actual:** Se observó que los postes metálicos del cerco perimétrico no cuentan con los dados de concreto.
