**INFORME DE VISITA DE CONTROL  
N° 003-2025-OCI/0435-SVC**

**VISITA DE CONTROL  
MUNICIPALIDAD DISTRITAL DE OMAS  
DISTRITO DE OMAS, PROVINCIA DE YAUYOS  
DEPARTAMENTO DE LIMA**

**EJECUCIÓN CONTRACTUAL DE LA OBRA “AMPLIACIÓN Y  
MEJORAMIENTO DEL SISTEMA DE AGUA POTABLE Y  
ALCANTARILLADO SANITARIO DEL CENTRO POBLADO  
SAN LORENZO DE SAN LORENZO DE TAMARA - DISTRITO  
DE OMAS, PROVINCIA DE YAUYOS – LIMA”**

**YAUYOS, 20 DE FEBRERO DE 2025**

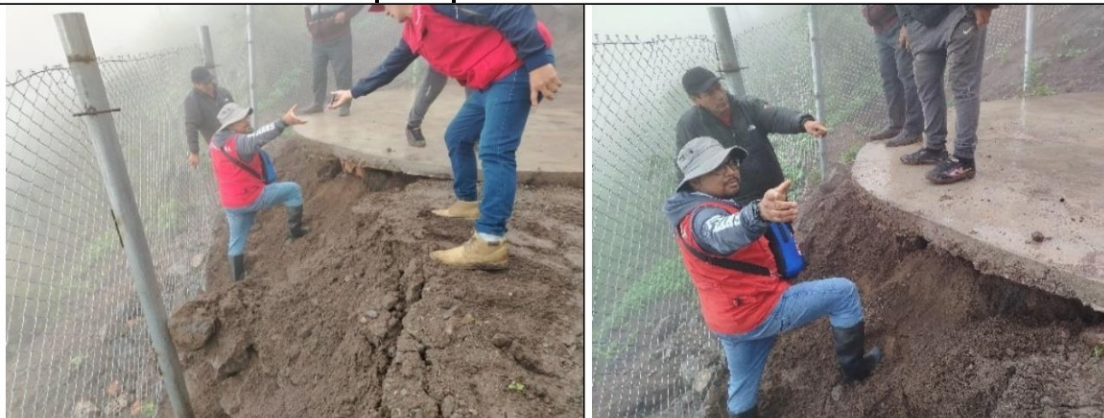
**Situación Actual:** Se observó socavación del material de relleno de las paredes laterales de pozo de percolación.

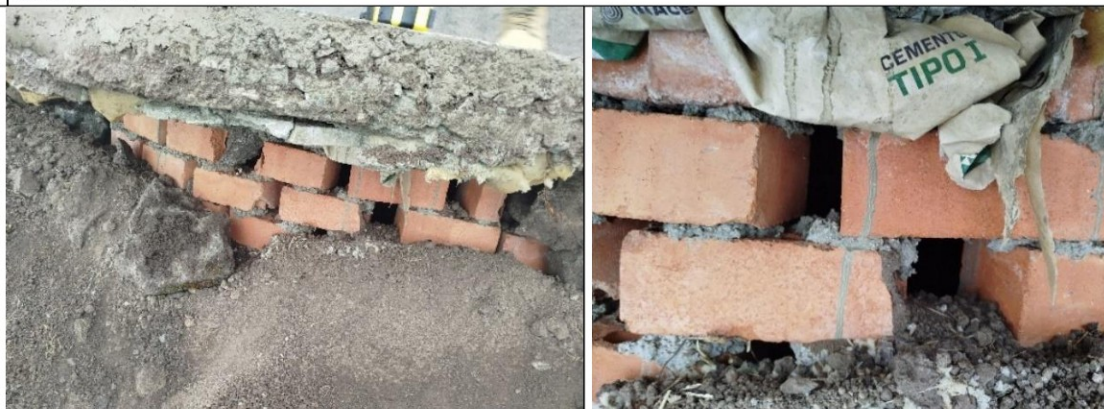
**Situación Actual:** Se observa que las juntas verticales y horizontales del lecho filtrante (muro de ladrillos) del pozo de percolación no cuenta con mortero de cemento, además se observa bolsas de cemento debajo del techo de buzón.

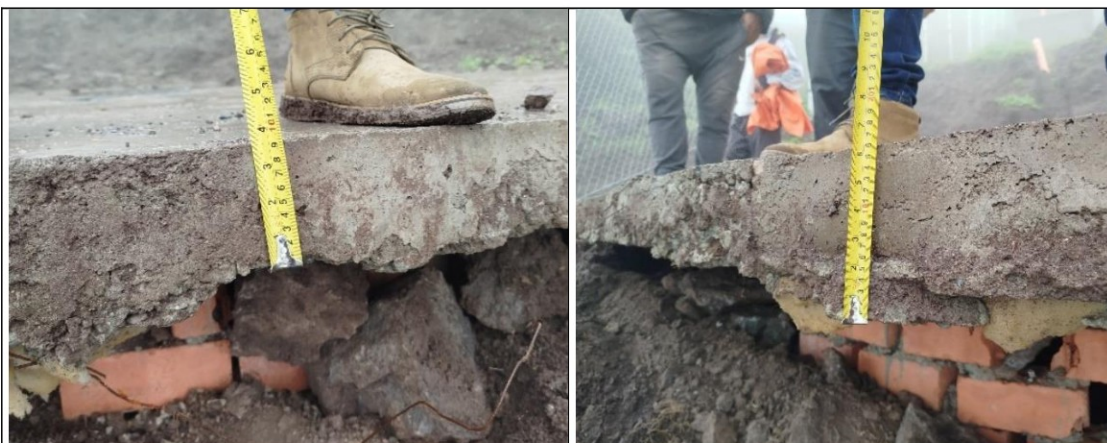
**Situación Actual:** Se observa que el techo de concreto del pozo de percolación tiene bordes irregulares de 9 cm y 16 cm; sin embargo, en el plano de PE – 04 se indica un espesor de 15cm.

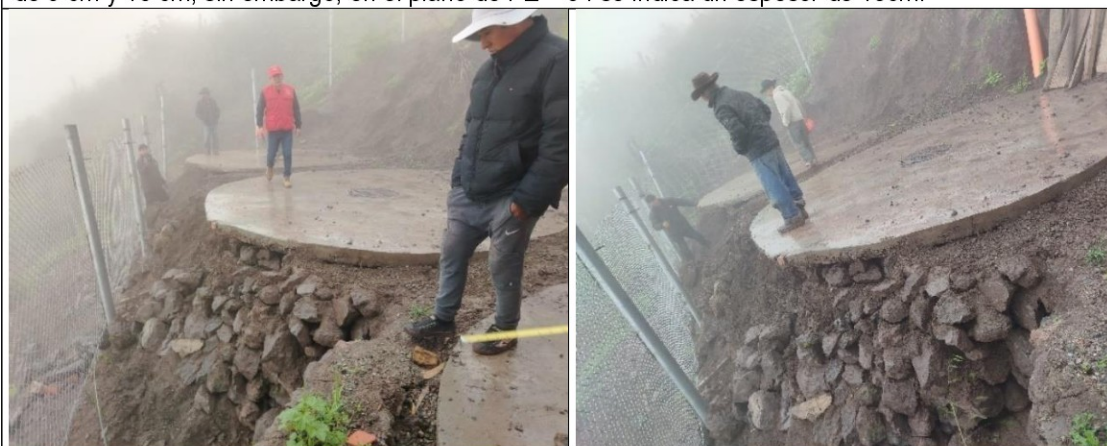
**Situación Actual:** Se observa que el material de relleno presenta piedras grandes que no están asentadas correctamente encontrándose inestable con riesgo de derrumbe.

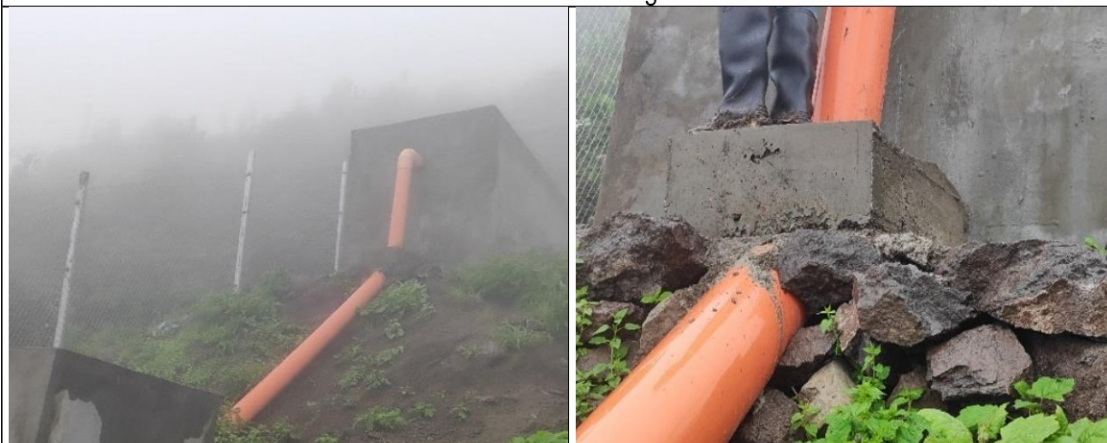
**Situación Actual:** Se observa que la tubería de pvc de 6" que sale del pozo séptico se encuentra envebida en un dado de concreto con base de piedras grandes.

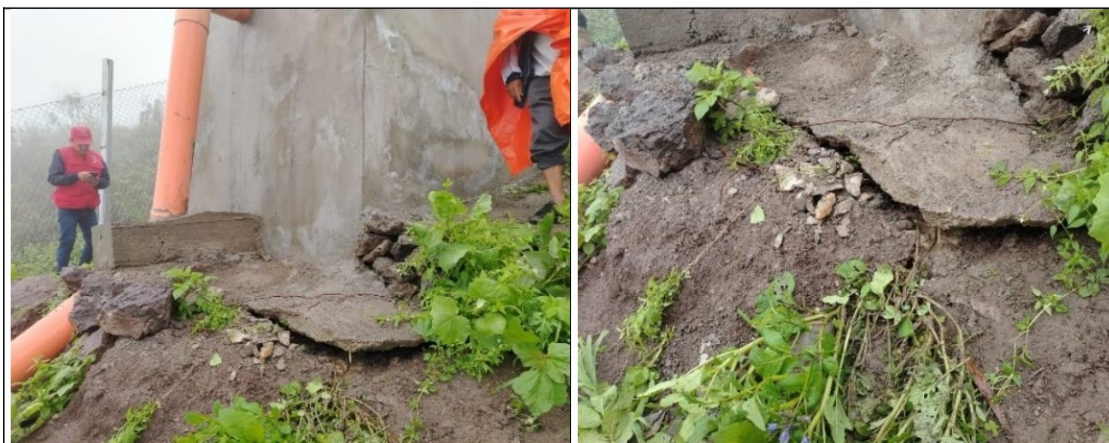
**Situación Actual:** Se observa el desprendimiento de la base de concreto del terreno natural del pozo séptico.

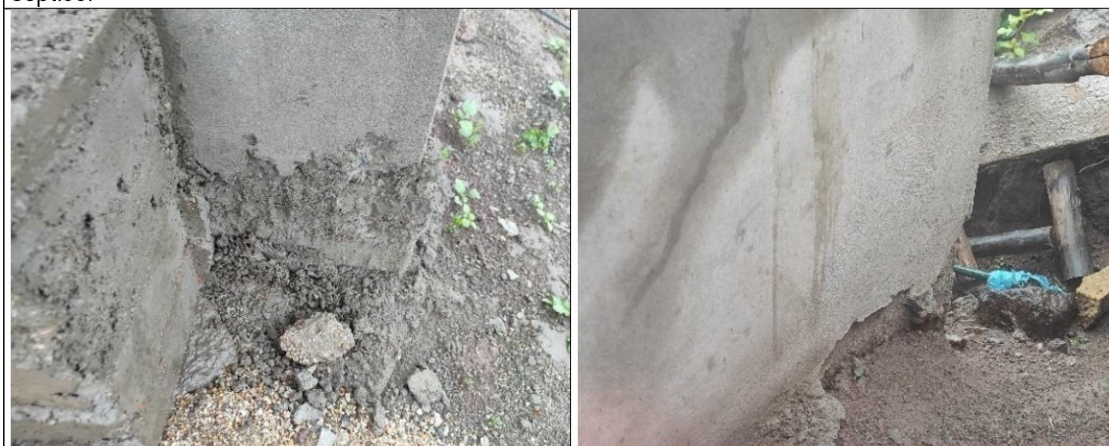
**Situación Actual:** Se observa deterioro del concreto en la base del pozo séptico.

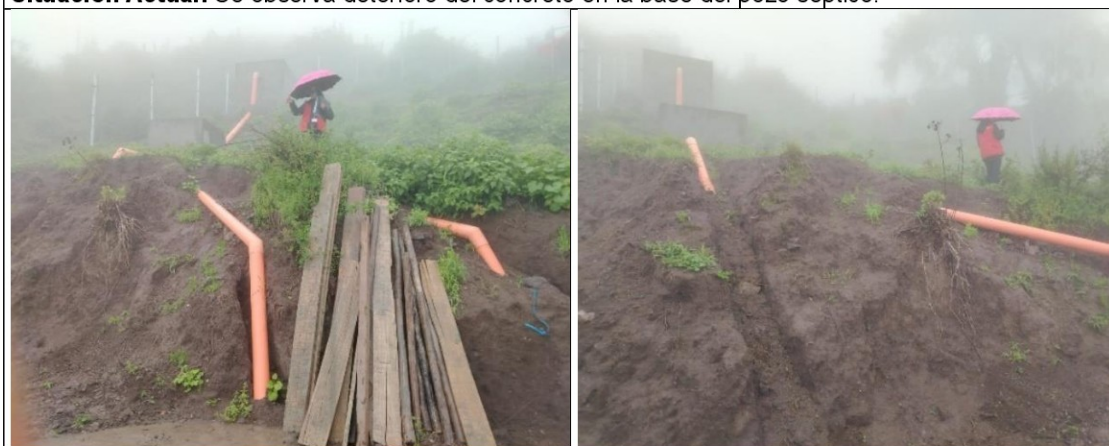
**Situación Actual:** Se observa que las tuberías de PVC que salen de la buzoneta repartidora no guardan un alineamiento uniforme.

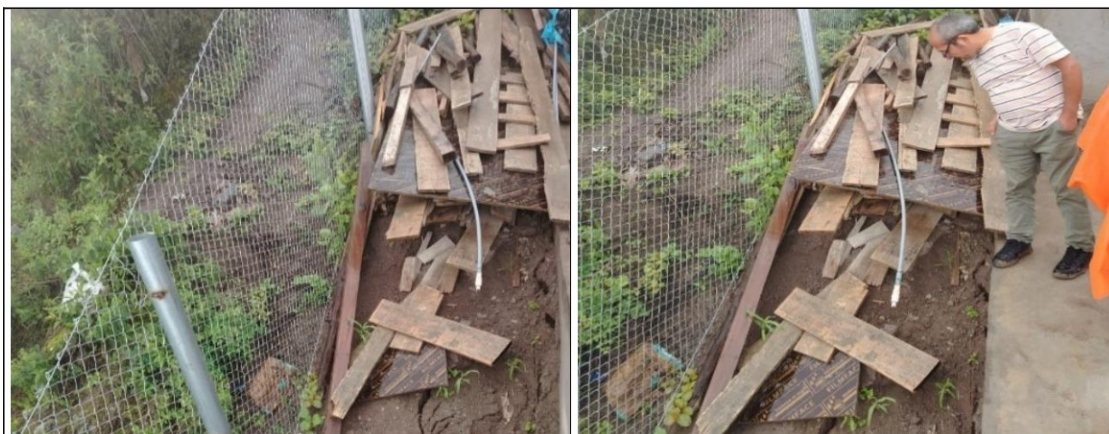
**Situación Actual:** Dentro del área del PTAR se observa escombros y maderas restantes de los trabajos de encofrados.

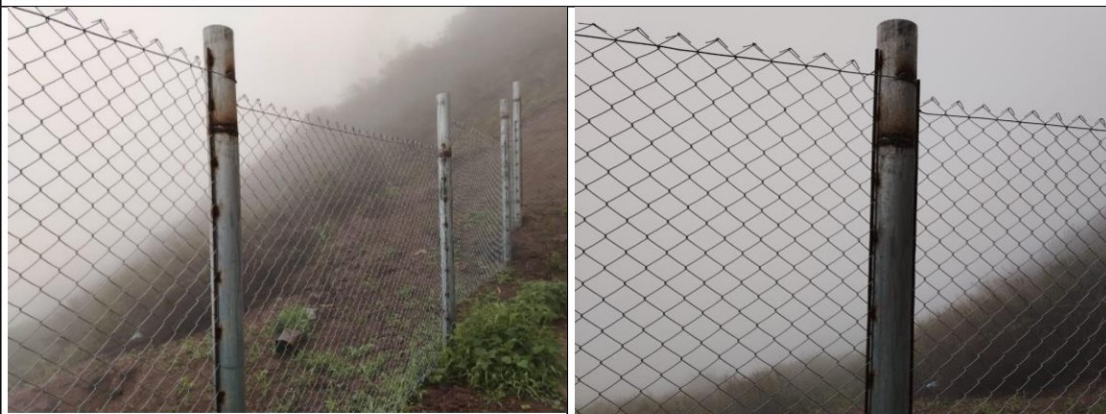
**Situación Actual:** Se observa la unión mediante soldadura de la malla metálica con el poste metálico.

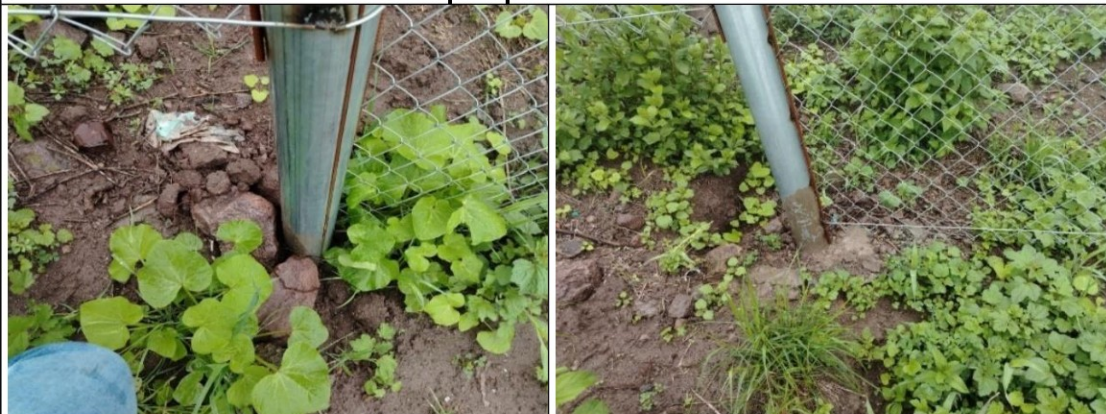
**Situación Actual:** Se observó que los postes metálicos del cerco perimétrico del PTAR no cuentan con los dados de concreto.

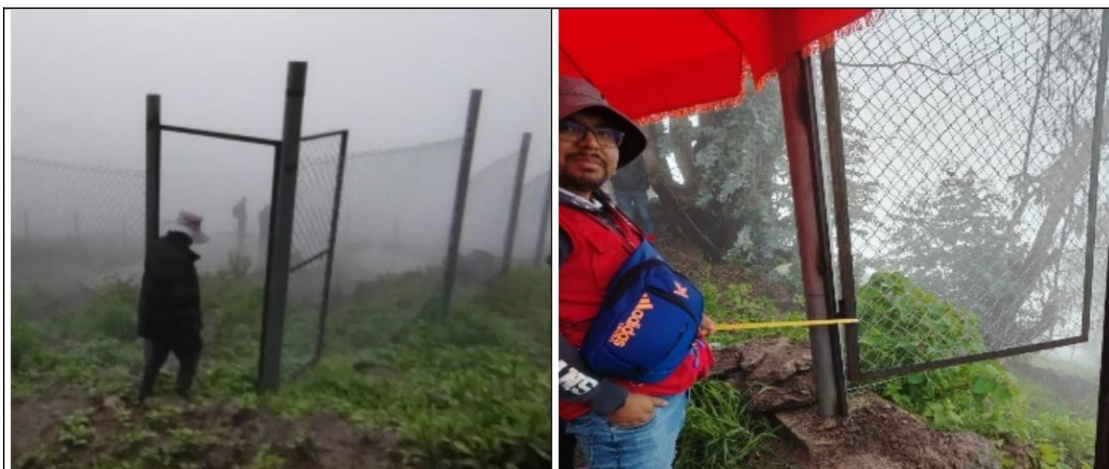
**Situación Actual:** Se observa que la puerta de ingreso del cerco perimétrico mide 1.00 m de ancho.

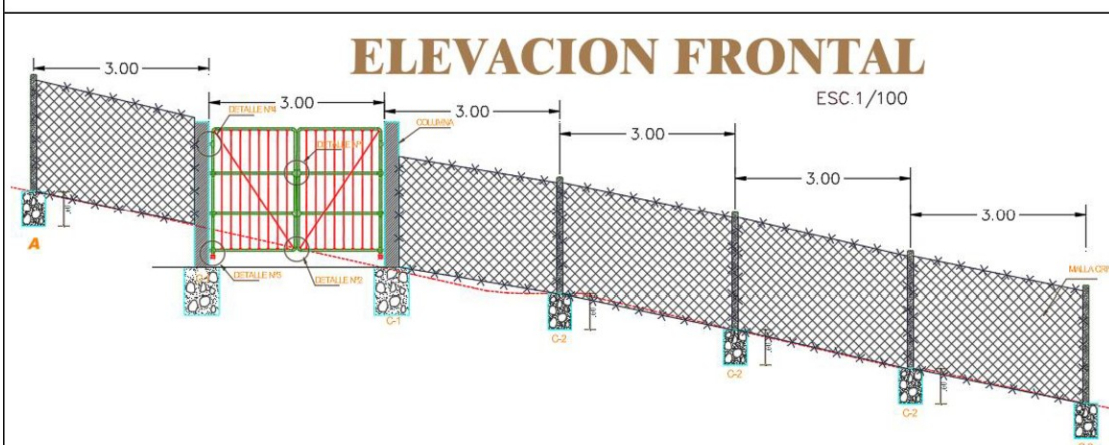
**De acuerdo a lo establecido en el expediente técnico:** Se observa que la puerta del cerco perimétrico mide 3 metros de ancho y es de doble hoja.

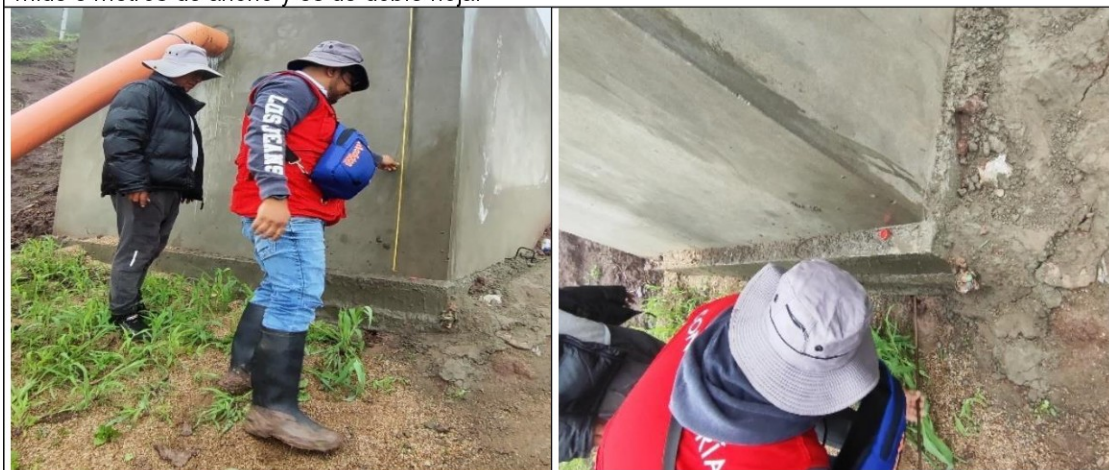
**Situación Actual:** Se observa que la base del pozo séptico se encuentra expuesta sobre el terreno natural.

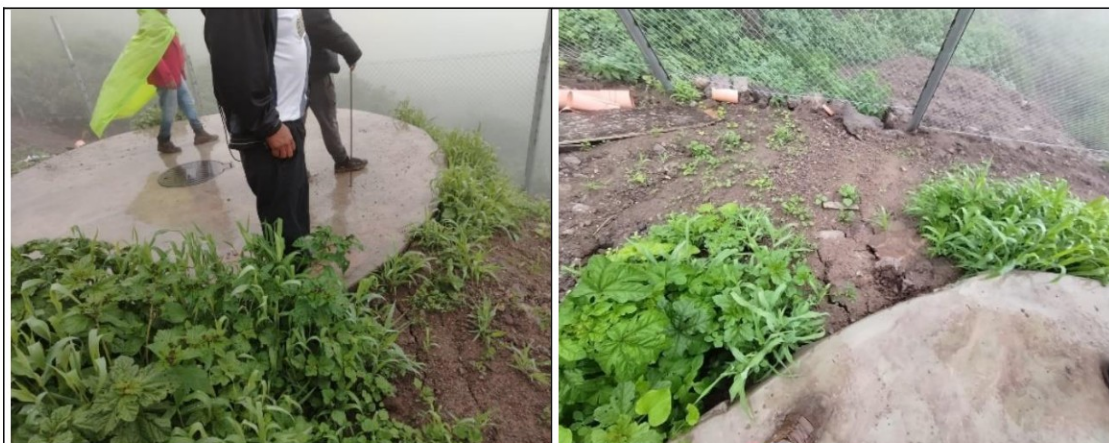
**Situación Actual:** Se observa que el material de relleno no fue compactado adecuadamente encontrándose inestable con riesgo de asentamiento.

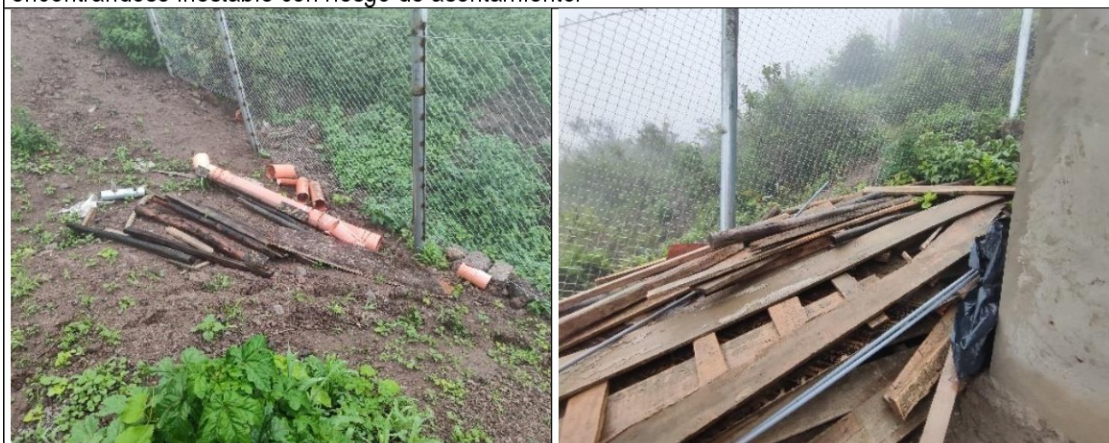
**Detalle:** Dentro del área del PTAR se observa escombros y maderas restantes de los trabajos de encofrados.
