**INFORME DE HITO DE CONTROL  
N° 020-2025-OCI/0454-SCC**

**“MEJORAMIENTO DE LOS SERVICIOS PÚBLICOS DE  
INTEGRACIÓN ECONÓMICA Y SOCIAL, CREACIÓN DEL  
CIRCUITO DE AGUAS Y ANFITEATRO EN EL PARQUE  
NÉSTOR MARTOS DE LA URBANIZACIÓN SANTA ANA DEL  
DISTRITO DE PIURA – PROVINCIA DE PIURA”**

**HITO DE CONTROL N° 6 – CULMINACIÓN Y RECEPCIÓN DE  
OBRA**

**PIURA, 14 DE ABRIL DE 2025**

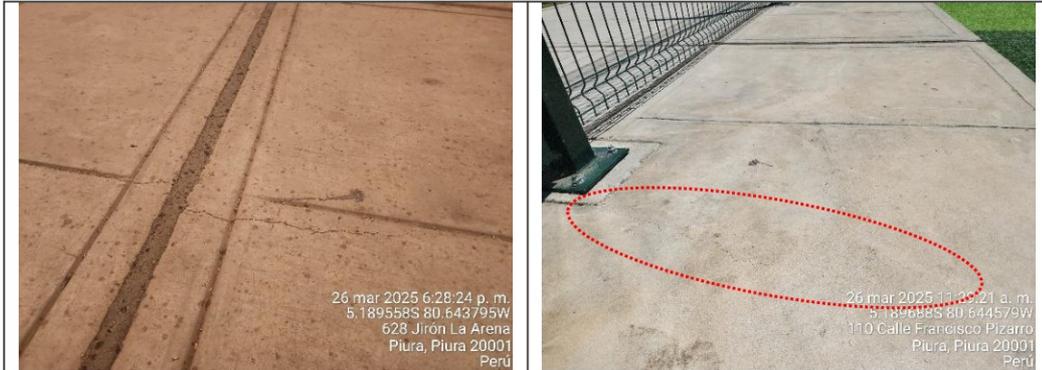
**Vistas Fotográficas n.º 1**  
**Fisuras encontradas en obra**

De acuerdo a la visita de inspección que la comisión de control realizó a la obra, se advierte que esta presenta fisuras en las siguientes zonas: vereda exterior, vereda del área de juegos, gradería de concreto del anfiteatro, escalera y en el piso de segundo nivel del mezzanine del anfiteatro y en el patio de comidas, y en la rampa de circulación. Dichas fisuras encontradas se aprecian en las siguientes vistas fotográficas:

Fisura en vereda exterior del parque.

Fisura en vereda del área de juegos.

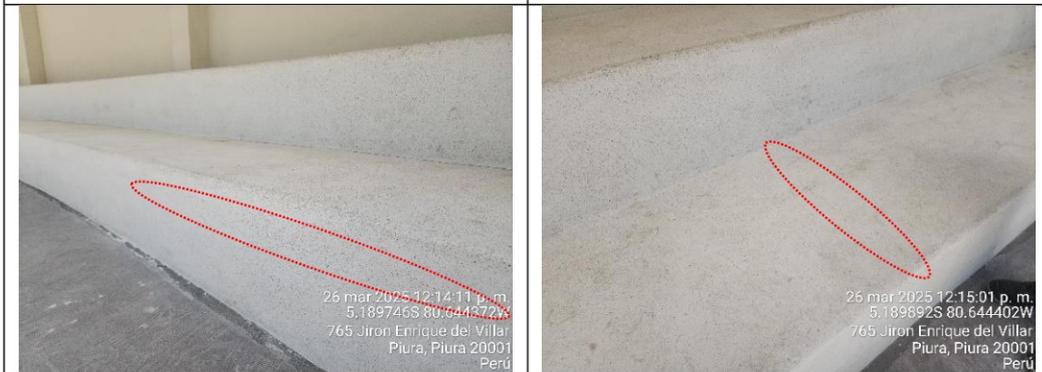
Fisuras en gradería de concreto del primer nivel de anfiteatro.

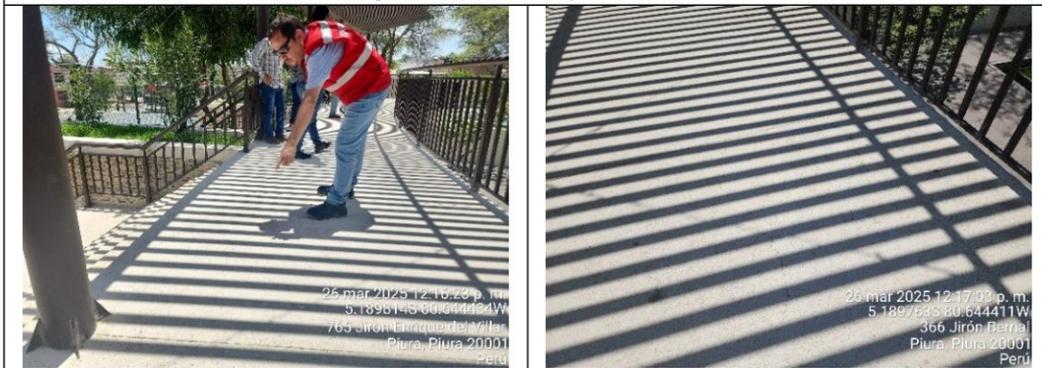
Fisuras en piso del segundo nivel de mezzanine del anfiteatro

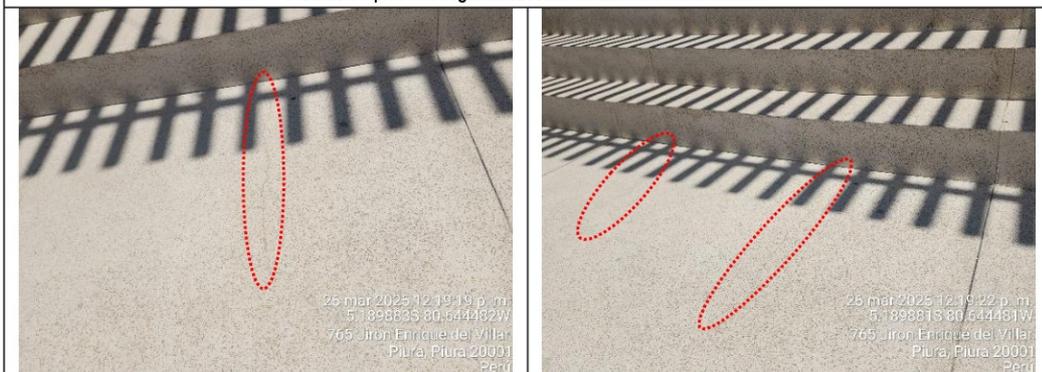
Fisura en descanso y peldaños de escalera 4 hacia el segundo nivel de mezzanine del anfiteatro

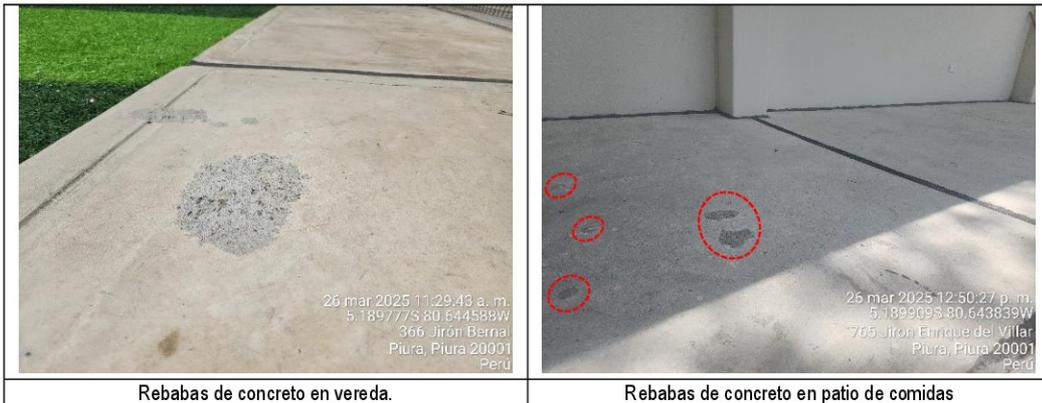
**Vistas Fotográficas n.º 2**  
**Rebabas de concreto encontradas en obra**

De acuerdo con la visita de inspección que la comisión de control realizó a la obra, se advierte que esta presenta rebabas de concreto en la vereda del área de juegos y en el piso del patio de comidas, como se puede ver en las siguientes vistas fotográficas:

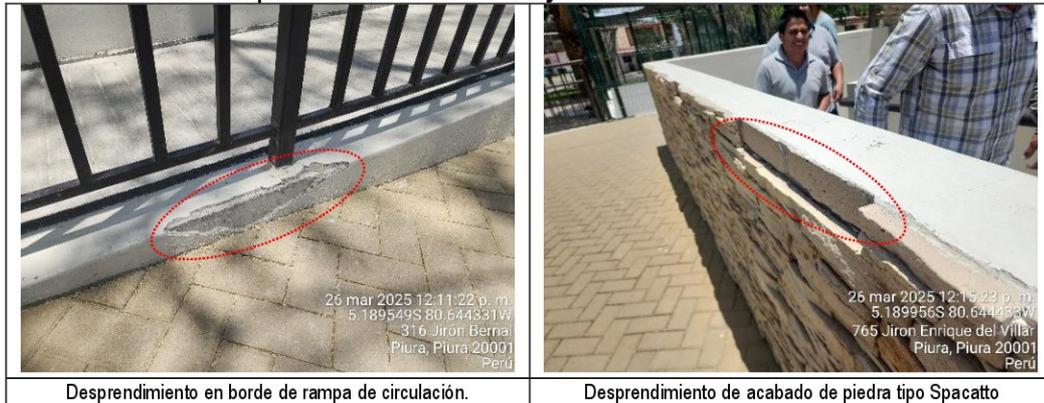
**Vistas Fotográficas n.º 3**  
**Desprendimientos de concreto y acabado encontrados en obra**

Conforme a lo verificado en la visita de inspección que la comisión de control realizó a la obra, se advierte que esta presenta desprendimientos de concreto en rampa de circulación hacia pileta 2 y desprendimiento de acabado de piedra tipo Spacatto en parte exterior de parapeto de rampa del lado derecho del anfiteatro, tal como se muestra en las siguientes vistas fotográficas:

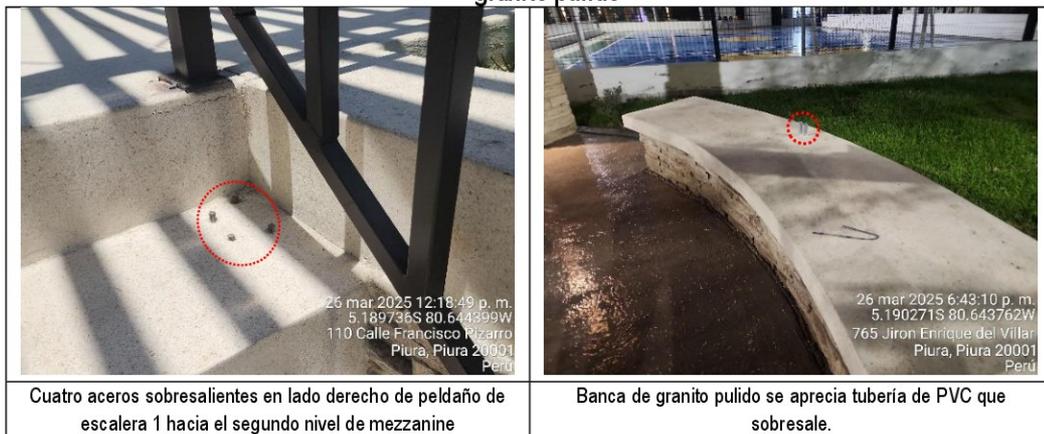
**Vistas Fotográficas n.º 4**  
**Acero que sobresale en peldaño de escalera y tubería de PVC que sobresale en banca de granito pulido**

De acuerdo a la visita de inspección que la comisión de control realizó a la obra, se advierte que esta presenta aceros sobresalientes en lado derecho de peldaño de escalera 1 hacia el segundo nivel de mezzanine de anfiteatro y tubería de PVC que sobresale en banca de granito pulido de la Pileta n.º 4, tal como se muestra en las siguientes vistas fotográficas:

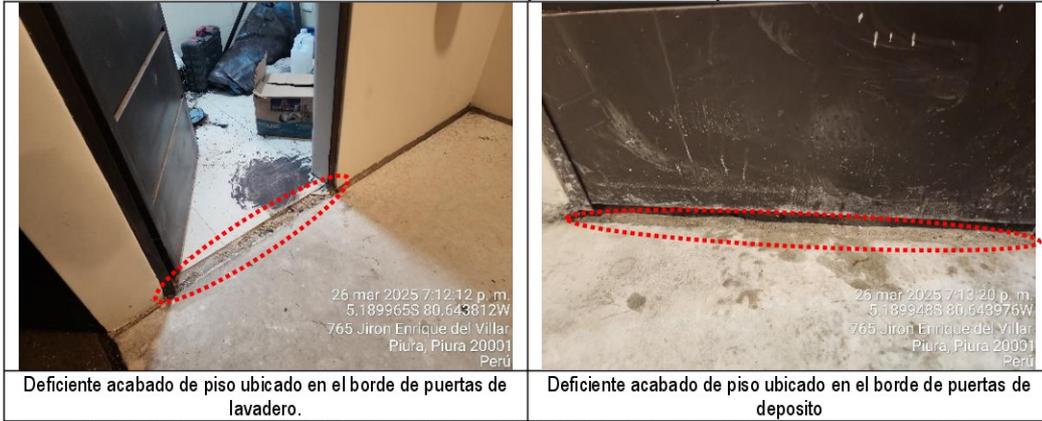
**Vistas Fotográficas n.º 5**  
**Deficiente acabado en piso del borde de puertas.**

De la visita de inspección que la comisión de control realizó a la obra, se verifica el deficiente acabado en piso del borde de las puertas de lavadero y deposito, conforme así se muestra a continuación:

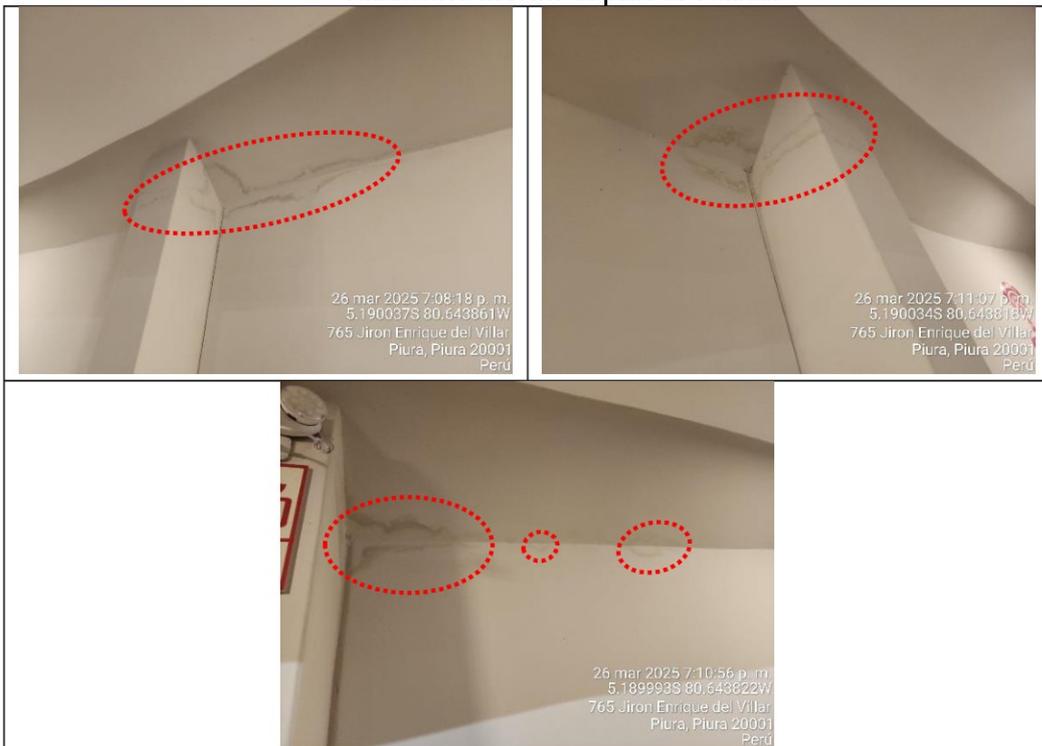
**Vistas Fotográficas n.º 6**  
**I Filtraciones en techo de patio de comidas**

En la visita de inspección que la comisión de control realizó a la obra, se advierte que hay presencia de manchas de humedad en el techo del patio de comidas, conforme así se aprecia de las siguientes imágenes:

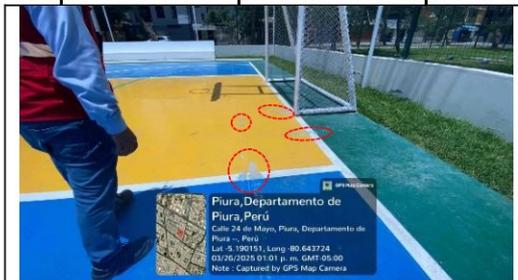
**Vista Fotográfica n.º 7**  
**Desprendimiento de pintura en losa deportiva.**

*Se aplicarán dos manos de pintura. Sobre la primera mano de derrames, se harán los resanes y masillados necesarios antes de la segunda mano definitiva. No se aceptarán, sino otra mano de pintura del paño completo.*

*Las superficies que no puedan ser terminadas satisfactoriamente con el número de manos de pintura especificadas, deberán llevar manos adicionales según requieran para producir un resultado satisfactorio sin costo adicional alguno para el propietario.*

Sin embargo, en la visita de inspección que la comisión de control realizó a la obra, se advierte que la losa deportiva presenta desprendimientos de pintura, tal como se muestra en la siguiente vista fotográfica:

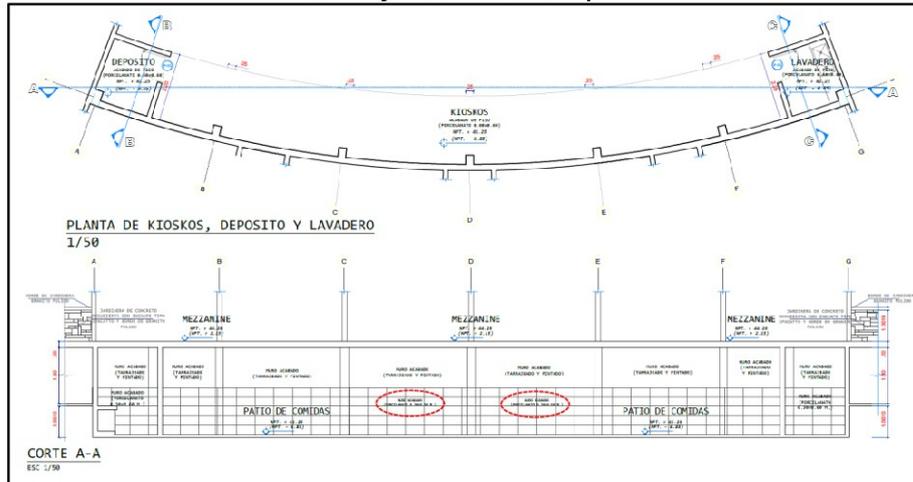
Imagen n.º 2  
Planta y Corte A-A de los quioscos.

De la revisión selectiva al expediente técnico de la obra, se advierte que el plano A-15 "PLANO DE DESARROLLO DE PATIO DE COMIDAS - DISTRIBUCION 01" establece que en los quioscos el muro tendrá un acabado de porcelanato, y tarrajado y pintado, conforme se puede observar en la siguiente imagen:

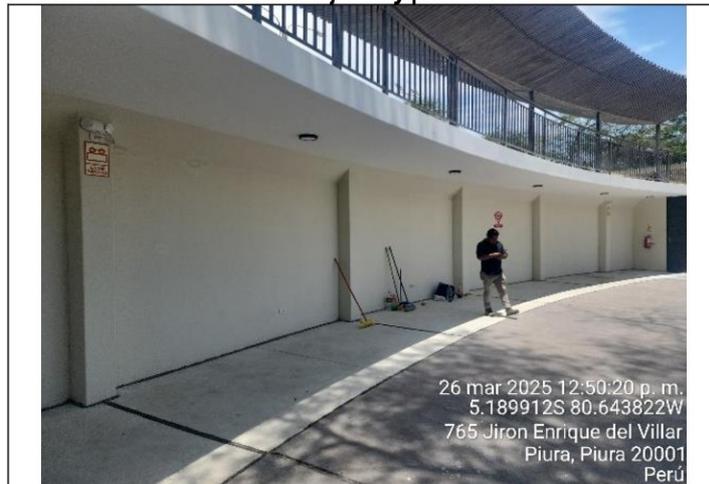
Vista Fotográfica n.º 8  
Muro tarrajado y pintado.

Sin embargo, en la visita de inspección que la comisión de control realizó a la obra, se advierte que el muro construido se encuentra tarrajado y pintado en su totalidad sin acabado de porcelanato conforme así se indica en el plano A-15 "PLANO DE DESARROLLO DE PATIO DE COMIDAS - DISTRIBUCION 01" del expediente técnico de la obra, tal como se muestra en la siguiente vista fotográfica:

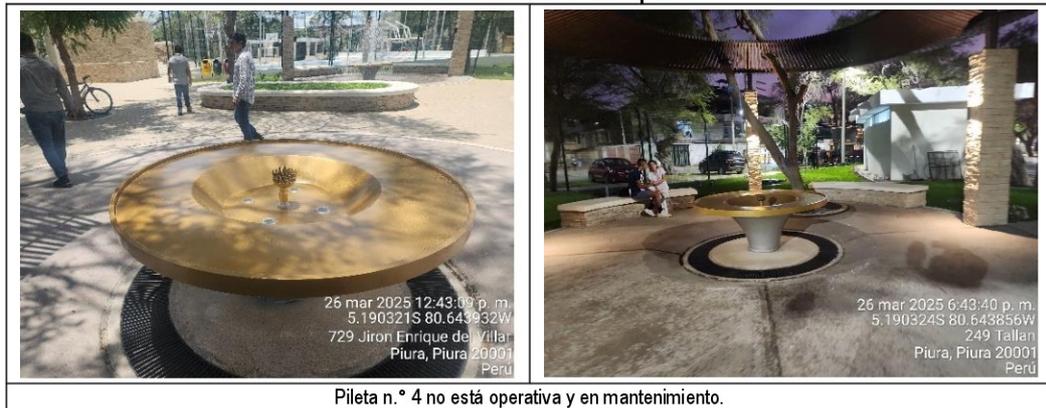
**Vista Fotográfica n.º 9**  
**Pileta n.º 4 no se encuentra operativa**

De la visita de inspección que la comisión de control realizó a la obra, se advierte que la pileta n.º 4 no se encuentra operativa, tal como se muestra en las siguientes vistas fotográficas:

Pileta n.º 4 no está operativa y en mantenimiento.

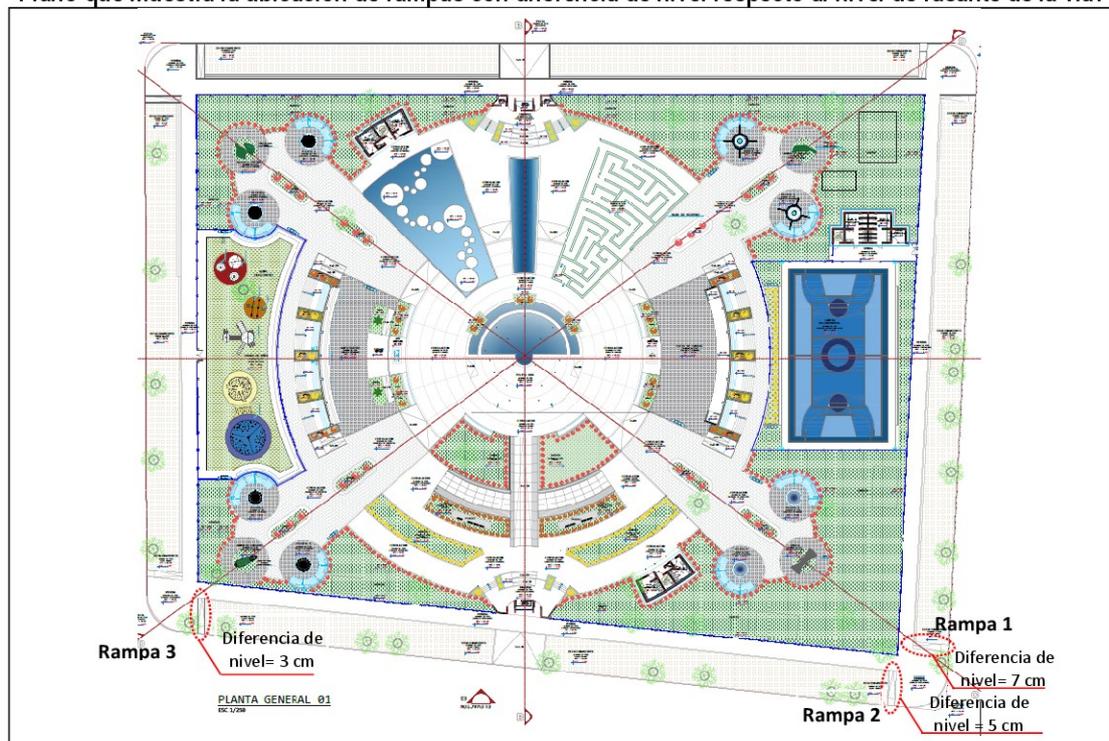
Imagen n.º 3

Plano que muestra la ubicación de rampas con diferencia de nivel respecto al nivel de rasante de la vía.

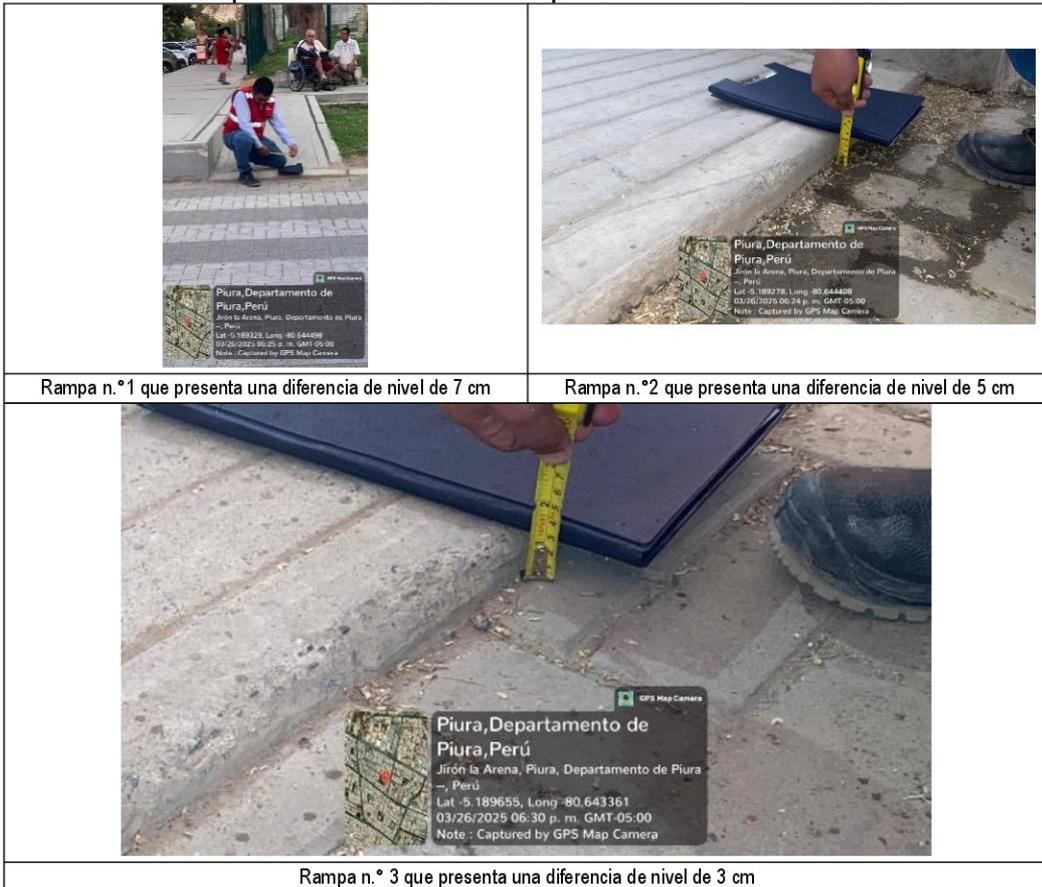
Rampa n.º 1 que presenta una diferencia de nivel de 7 cm

Rampa n.º 2 que presenta una diferencia de nivel de 5 cm
