**INFORME DE CONTROL CONCURRENTE  
N° 047-2025-OCI/0454-SCC**

**“REHABILITACIÓN DE LA INFRAESTRUCTURA DE LA  
INSTITUCIÓN EDUCATIVA LA UNIÓN CON CÓDIGO LOCAL  
414811, DISTRITO DE LA UNIÓN, PROVINCIA DE PIURA,  
DEPARTAMENTO DE PIURA”**

**PERÍODO DE EVALUACIÓN:  
DEL 6 DE OCTUBRE DE 2025 AL 10 DE OCTUBRE DE 2025**

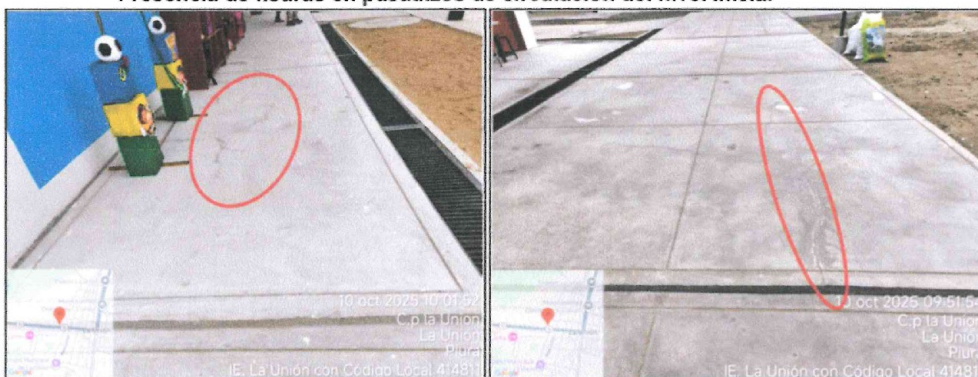
**Imágenes n.° 2 y 3**  
**Presencia de fisuras en pasadizos de circulación del nivel inicial**

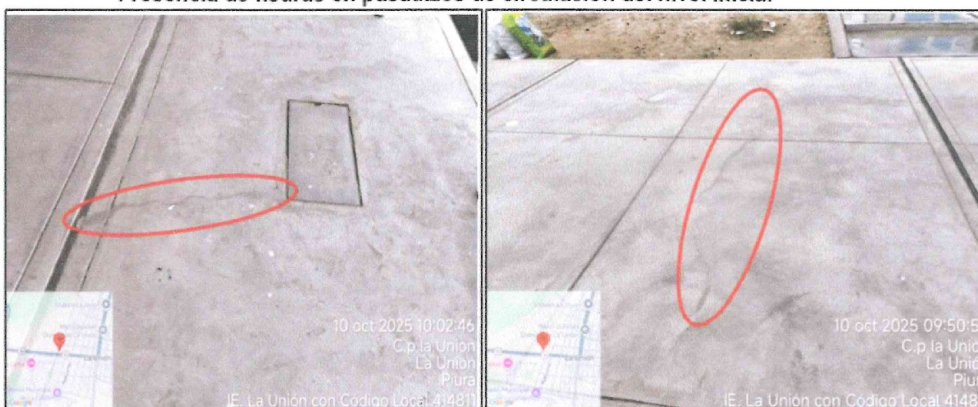
**Imágenes n.° 4 y 5**  
**Presencia de fisuras en pasadizos de circulación del nivel inicial**

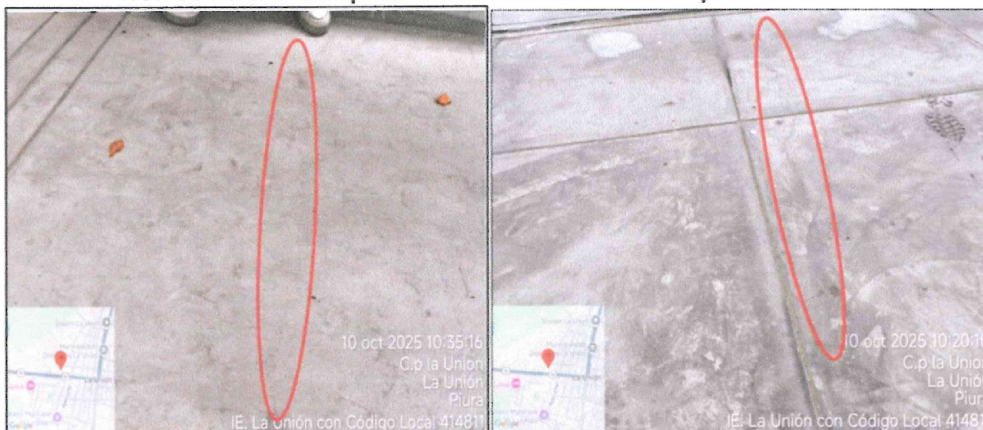
**Imágenes n.° 6 y 7**  
**Presencia de fisuras en pasadizos de circulación del nivel primaria**

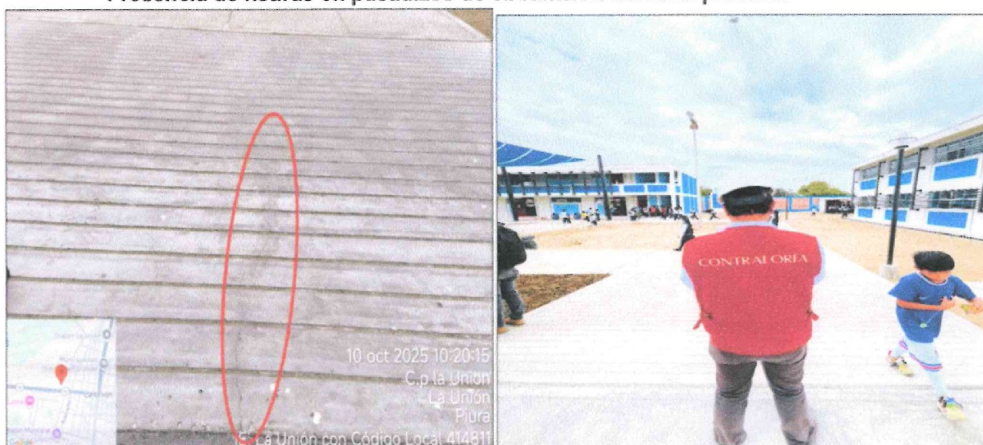
**Imágenes n.° 8 y 9**  
**Presencia de fisuras en pasadizos de circulación del nivel primaria**

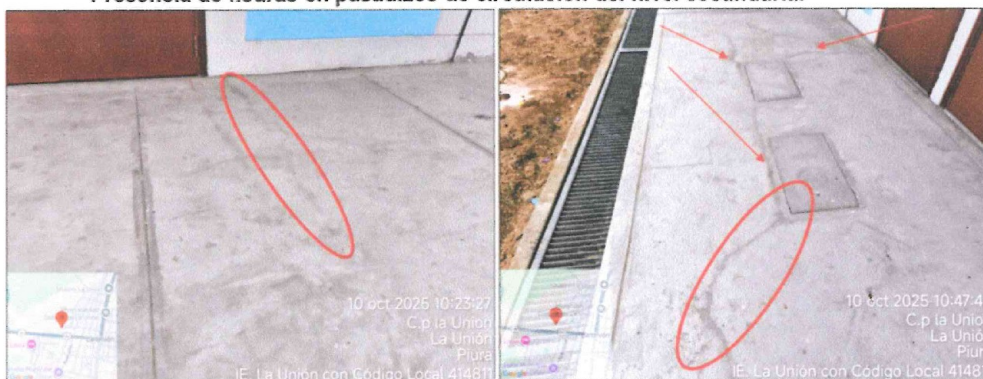
**Imágenes n.° 10 y 11**  
**Presencia de fisuras en pasadizos de circulación del nivel secundaria.**

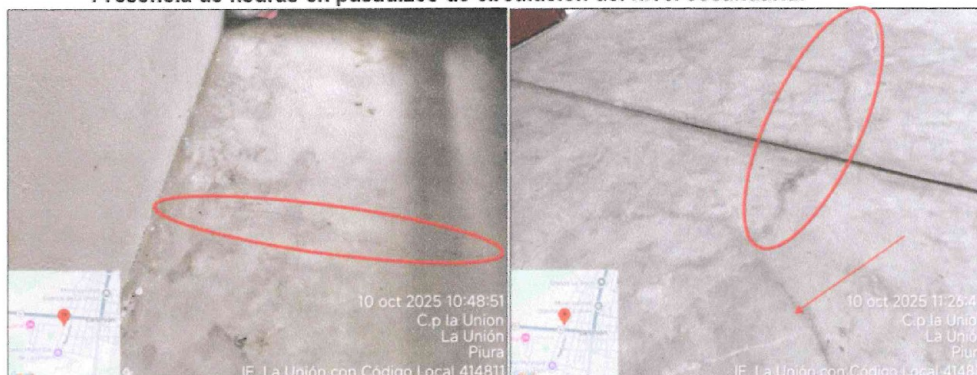
**Imágenes n.° 12 y 13**  
**Presencia de fisuras en pasadizos de circulación del nivel secundaria.**

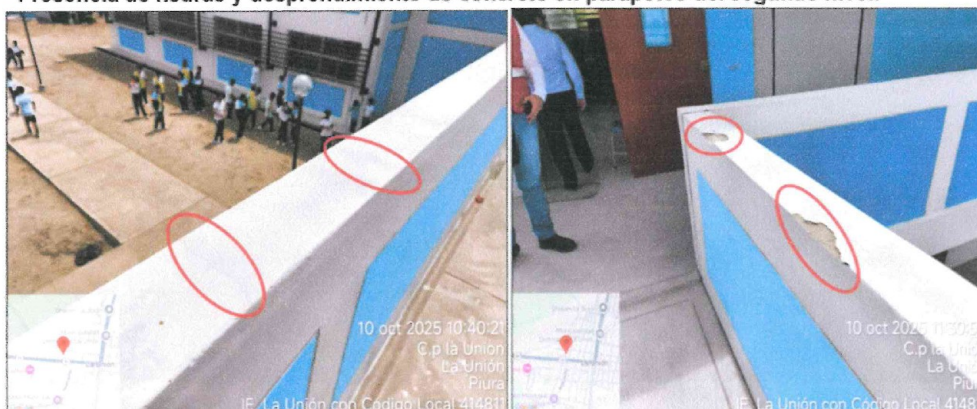
**Imágenes n.° 14 y 15**  
**Presencia de fisuras y desprendimiento de concreto en parapetos del segundo nivel.**

De las imágenes que anteceden, se advirtió que existe desprendimiento de concreto, generadas por diversas fallas técnicas del contratista y supervisión de obra durante la etapa de ejecución, entre las cuales destaca la mala calidad del concreto, curado deficiente y/o la inadecuada proporción entre agregados, cemento y agua; asimismo, se advirtieron fisuras en veredas y rampas de los pasadizos de circulación, estando estas expuestas al ingreso de aire, agua y

sustancias nocivas al interior de la estructura ocasionando corrosión y reacciones químicas no deseadas en el material de concreto, incidiendo en la pérdida de la apariencia estética, así como en la durabilidad, deficiencias que ponen en riesgo la calidad y vida útil de la obra.

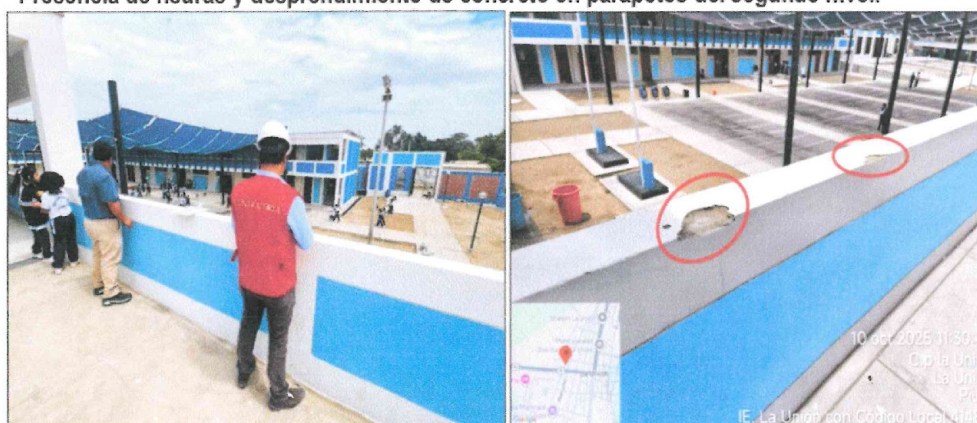
**Imágenes n.° 16 y 17**  
**Presencia de fisuras y desprendimiento de concreto en parapetos del segundo nivel.**

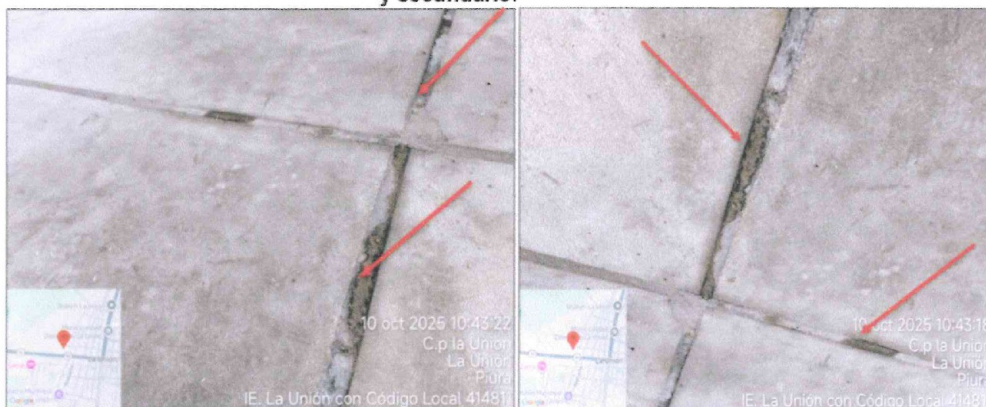
**Imágenes n.° 18 y 19****Desprendimiento de material asfáltico en juntas de dilatación en patio de formación del nivel inicial, primario y secundario.**

De las imágenes que anteceden, se advirtió que existen juntas de dilatación con material asfáltico incompleto; así mismo, se aprecia que este material se viene desprendiendo, las cuales tienen como función principal permitir la dilatación y contracción de los materiales ante los cambios de temperatura, evitando así grietas y fisuras que puedan comprometer la integridad de la estructura, contribuyendo a mejorar la estética y la seguridad de la losa del patio de formación, proporcionando un acabado limpio y profesional.

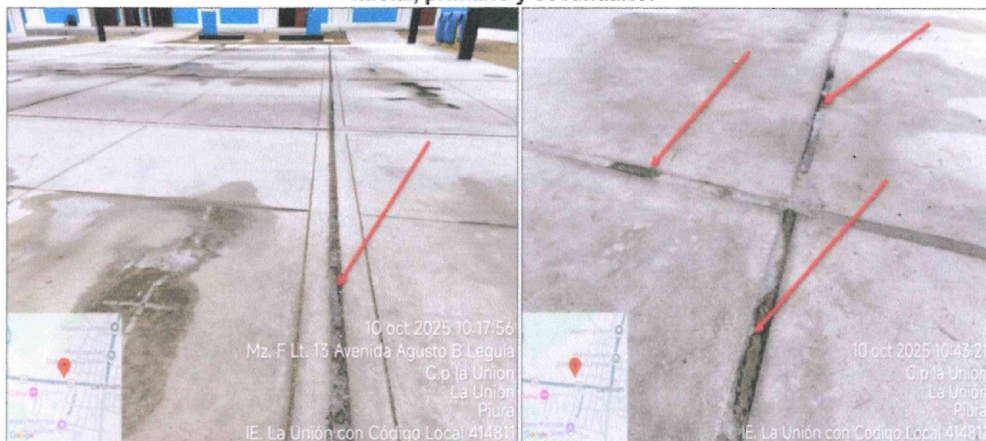
**Imágenes n.° 20 y 21****Desprendimiento de material asfáltico en juntas de dilatación en patio de formación del nivel inicial, primario y secundario.**

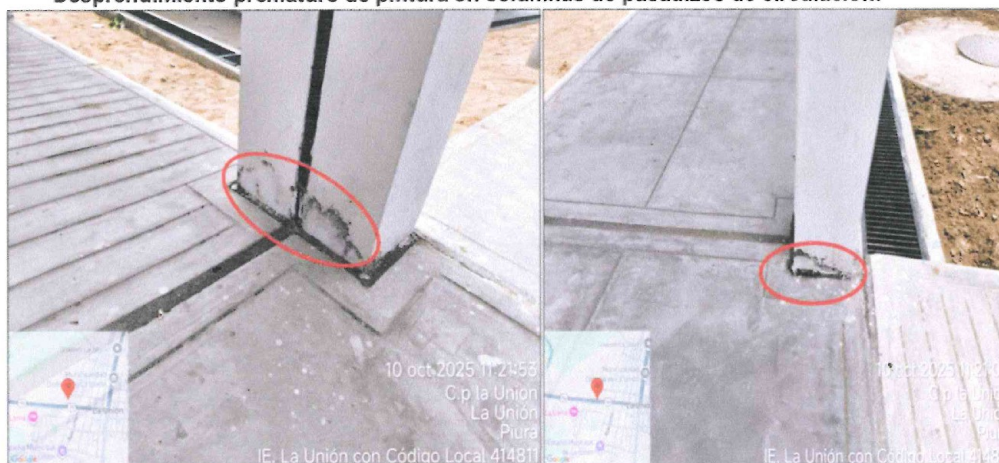
**Imágenes n.° 22 y 23**

**Desprendimiento prematuro de pintura en columnas de pasadizos de circulación.**

De las imágenes que anteceden, se observó que existe desprendimiento de pintura en cielo raso y contra zócalos de diversas aulas, así como en la zona inferior de columnas ubicadas en los pasadizos de circulación. Estas patologías constructivas se atribuyen a diversas fallas técnicas cometidas por el contratista y supervisión durante la etapa de ejecución, entre las que destacan una preparación inadecuada de la superficie base, sin limpieza, sellado ni corrección de imperfecciones previas al pintado; presencia de humedad en muros y techos, producto de filtraciones o falta de impermeabilización, que compromete la adherencia de la pintura y el uso de materiales de baja calidad, no compatibles con las condiciones ambientales ni con las especificaciones técnicas del expediente aprobado.

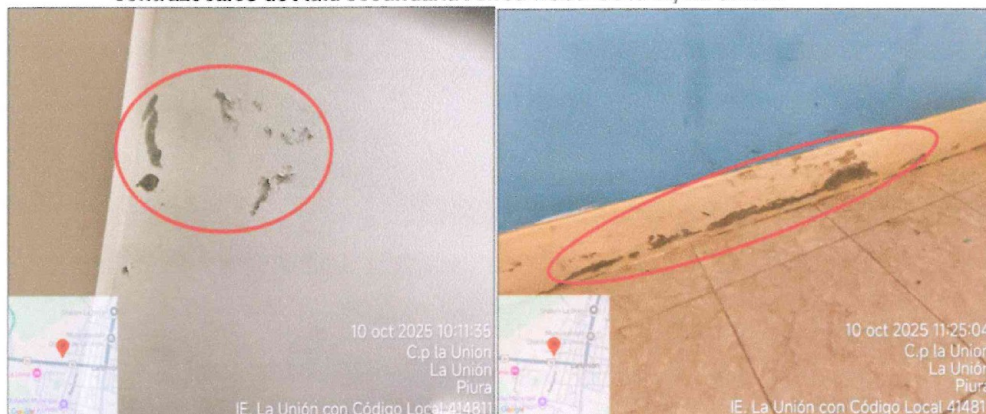
**Imágenes n.° 24 y 25**

**Desprendimiento prematuro de pintura en cielo raso de aula de niños de 4 años B y de pintura en contrazocalos de Aula secundaria Alfred Nobel de la IE, La Unión.**

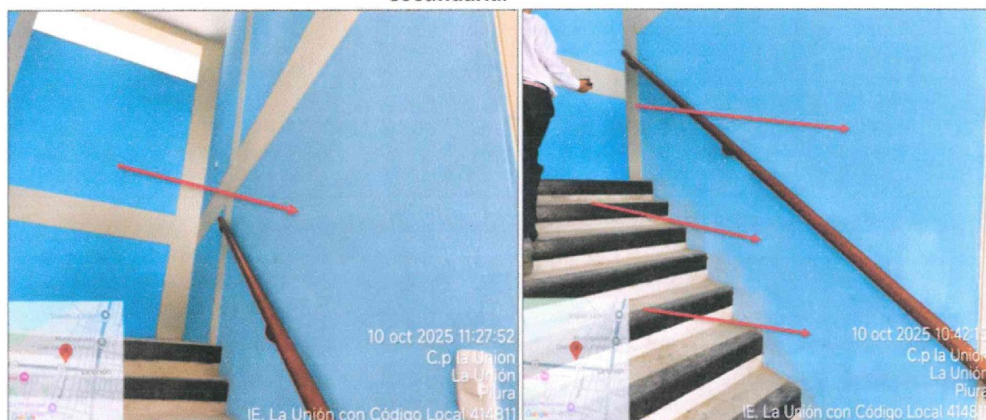
**Imágenes n.° 26 y 27**

**Se evidencia deficiente acabado de pintura en muros de caja de escalera de los ambientes primaria y secundaria.**

Así mismo, se ha evidenciado un deficiente acabado de pintura en ambientes utilizados como aulas, así como en los muros que conforman la caja de escalera de los niveles primaria y secundaria, lo cual se relaciona con el empleo de pinturas no especificadas en el expediente técnico, con bajo poder cubriente o resistencia y omisión en la aplicación de las manos de pintura requeridas, afectando la uniformidad, durabilidad y estética del acabado final.

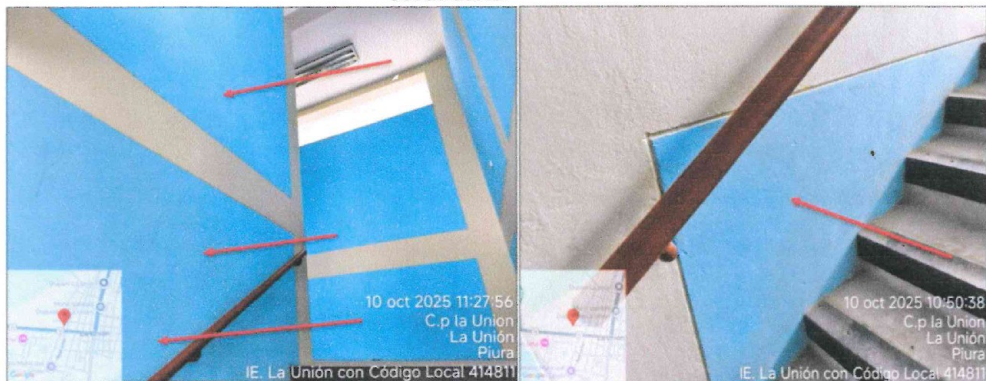
**Imágenes n.° 28 y 29**

**Se evidencia deficiente acabado de pintura en muros de caja de escalera de los ambientes primaria y secundaria.**

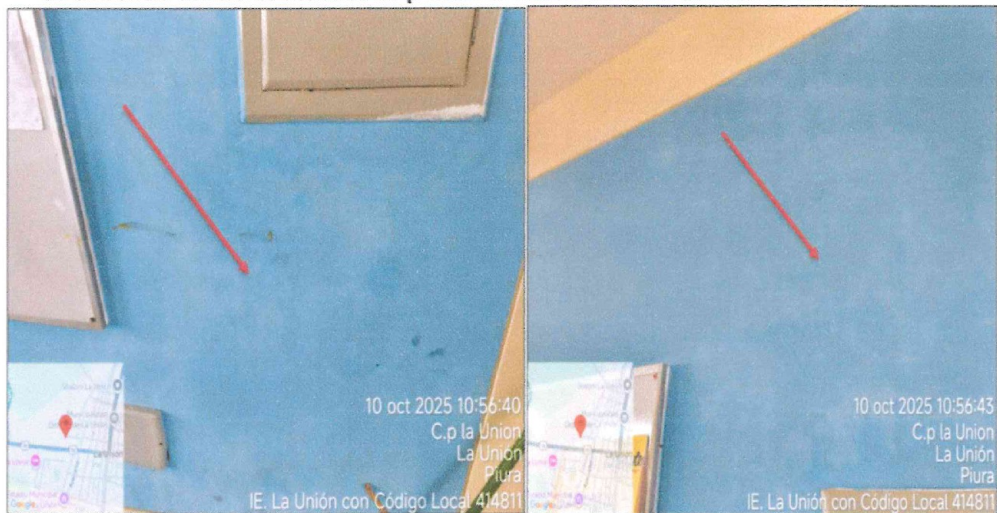
**Imágenes n.° 30 y 31**  
**Se evidencia deficiente acabado de pintura en muros de aulas de la IE. La Unión**

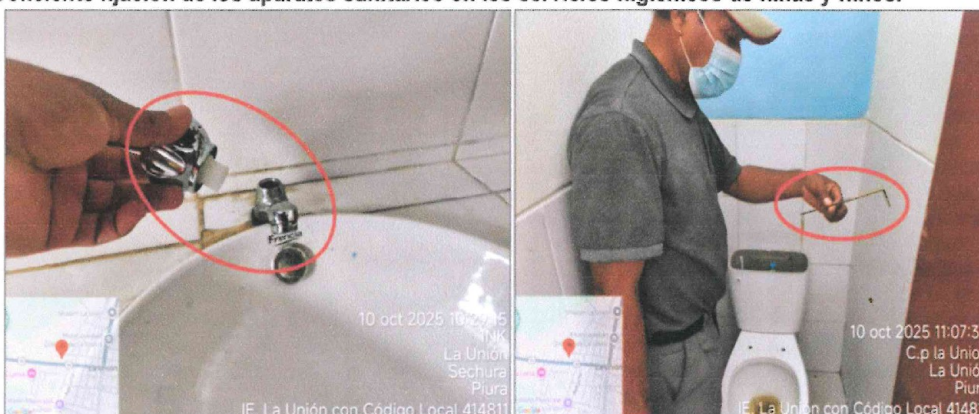
**Imágenes n.° 32 y 33**

**Deficiente fijación de los aparatos sanitarios en los servicios higiénicos de niñas y niños.**

De las imágenes que anteceden, se observó la deficiente fijación de los aparatos y accesorios sanitarios instalados en los servicios higiénicos. Esta situación puede deberse a diversas fallas técnicas cometidas por el contratista y supervisión durante la ejecución de la obra, entre los que destacan el uso de accesorios incompatibles o de baja calidad, tales como griferías, llaves, soportes o inodoros que no cumplen con las normas técnicas vigentes, lo que puede generar holguras, deformaciones o fallas en el sistema de fijación; errores en la ubicación de los puntos sanitarios, que obligarían a realizar instalaciones forzadas o fuera de alineamiento.

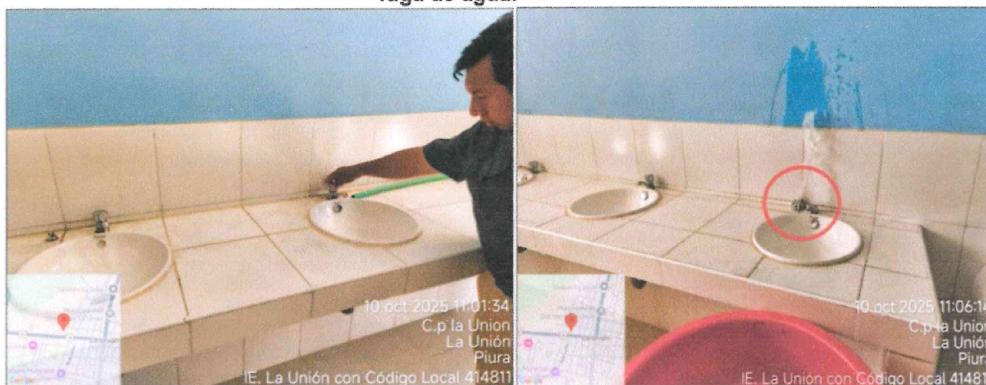
**Imágenes n.° 34 y 35**  
**Deficiente fijación de los aparatos sanitarios en los servicios higiénicos de niñas y niños da como resultado fuga de agua.**

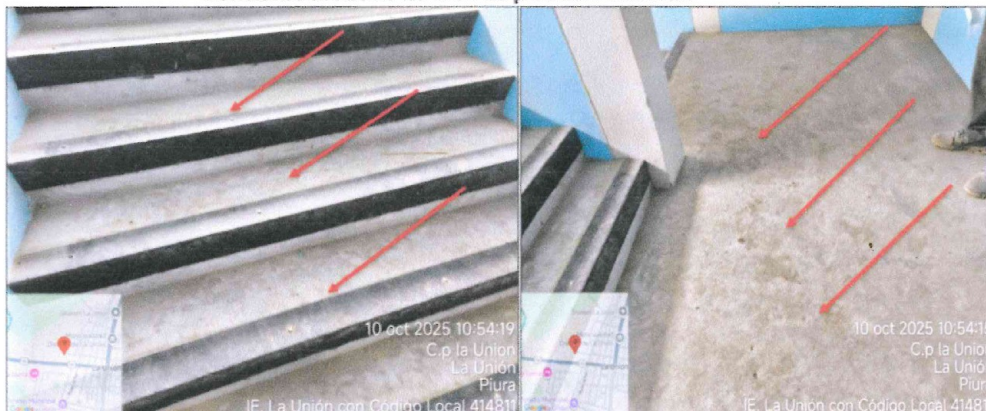
**Imágenes n.° 36 y 37**  
**Deficiente acabado de losa de piso en escaleras**

De las imágenes que anteceden, se advirtió un deficiente acabado en la losa de piso correspondiente a los escalones y descansos de las escaleras, así como en los pasadizos del segundo nivel, los cuales presentan una textura porosa la cual facilita el descascaramiento y el desprendimiento del mortero fino que recubre al mortero grueso. Dicha situación, puede deberse a diversas fallas técnicas cometidas por el contratista y supervisión durante la ejecución de la obra, de las cuales destacan una mala calidad en el curado, excesos de agua a la mezcla lo cual genera una pasta débil porosa y propensa al desprendimiento, compactación insuficiente o deficiente vibrado lo cual ha permitido la formación de vacíos y segregación de los materiales, o también debido a la aplicación de cargas o tránsito antes del fraguado, por lo cual el concreto no ha alcanzado resistencia suficiente, generando un desprendimiento al contacto.

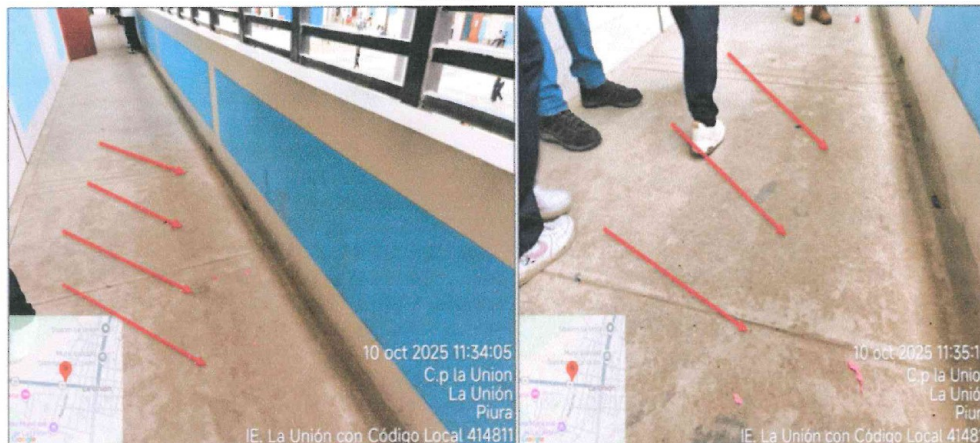
**Imágenes n.° 38 y 39**  
**Descascaramiento de superficie de losa de pasadizos del segundo piso del nivel secundaria de la IE. La Unión.**

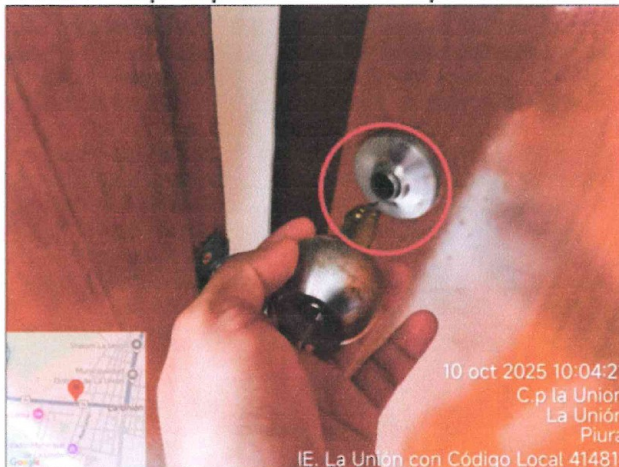
**Imagen n.º 40**

**Mal estado de chapa de puerta de aula inicial para niños de tres años**

De las imágenes que anteceden, se advirtió el mal estado en que se encuentra la chapa de la puerta de inicial de tres (3) años y la dificultad que presentan los cerrojos de las puertas de los servicios higiénicos de las niñas, así como la dificultad que presentan las ventanas de inicial para abrir y cerrar. Esta situación puede deberse a diversas fallas técnicas cometidas por el contratista y supervisión durante la ejecución de la obra, de las cuales destacan por una desalineación de puertas y ventanas o el uso de materiales de baja calidad para chapas y cerrojos, así como de los soportes de las ventanas.

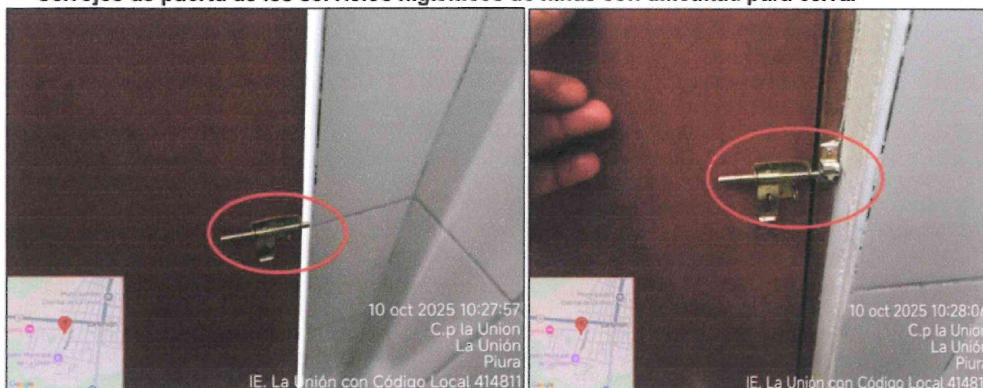
**Imágenes n.° 41 y 42**  
**Cerrojos de puerta de los servicios higiénicos de niñas con dificultad para cerrar**

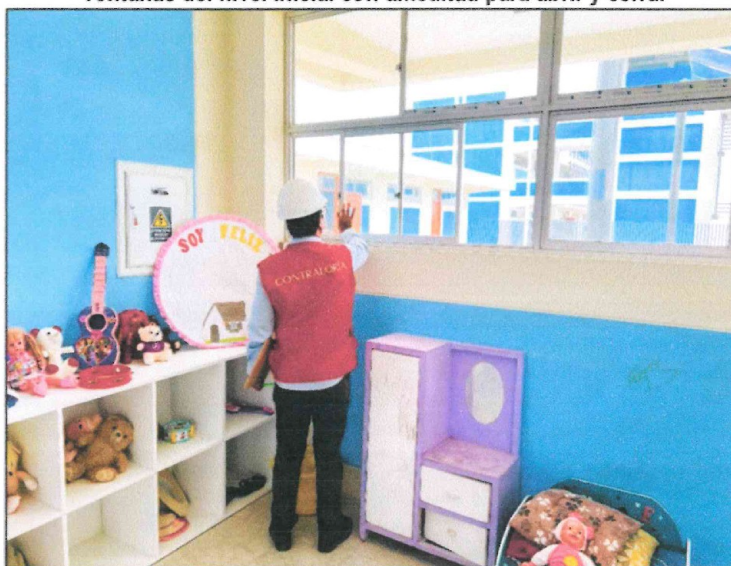
**Imagen n.° 43**  
**Ventanas del nivel inicial con dificultad para abrir y cerrar**
