INFORME DE HITO DE CONTROL
N° 007-2025-OCI/0465-SCC

**“EJECUCIÓN DE LA OBRA: MEJORAMIENTO DEL
SERVICIO DE SEGURIDAD CIUDADANA LOCAL EN LA
ZONA URBANA DEL DISTRITO DE JULIACA PROVINCIA DE
SAN ROMÁN DEPARTAMENTO DE PUNO”**

**HITO DE CONTROL N° 1 – EJECUCIÓN DE OBRA AL MES
DE ENERO DE 2025**

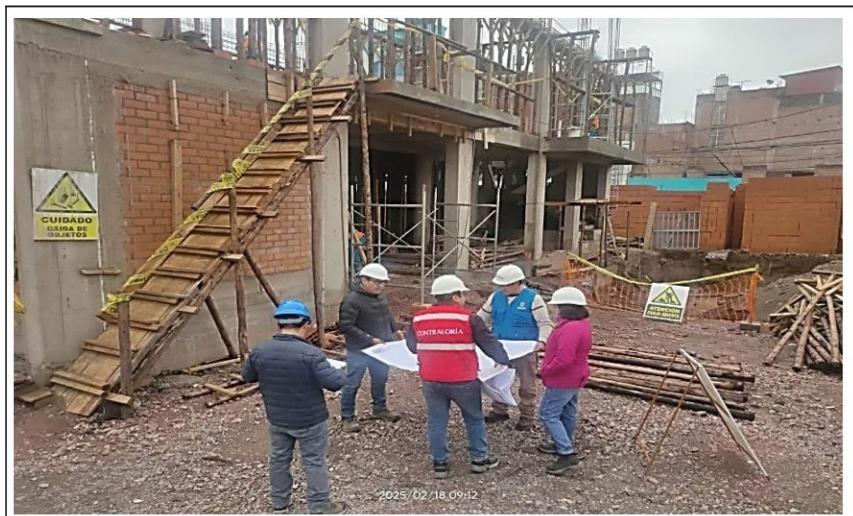
Como se advierte en el cuadro anterior, la Obra tiene una ejecución física acumulada al mes de enero de 27,35%, el cual se encuentra por debajo del avance físico programado de 38,49%, que representa un retraso acumulado del 11,14%, además dicha situación de retraso se viene repitiendo desde el mes de diciembre de 2024, conforme se advierte en dicho cuadro.

Fotografía n.º 1.
Trabajos en obra presentan retrasos.

Como se advierte, se verifica los trabajos de habilitado y colocado de acero de vigas secundarias del segundo nivel evidenciándose el retraso de obra, partidas que ya debieron ejecutar en el mes de diciembre – 2024, según el cronograma Gantt y el cronograma valorizado de Obra del Expediente Técnico.

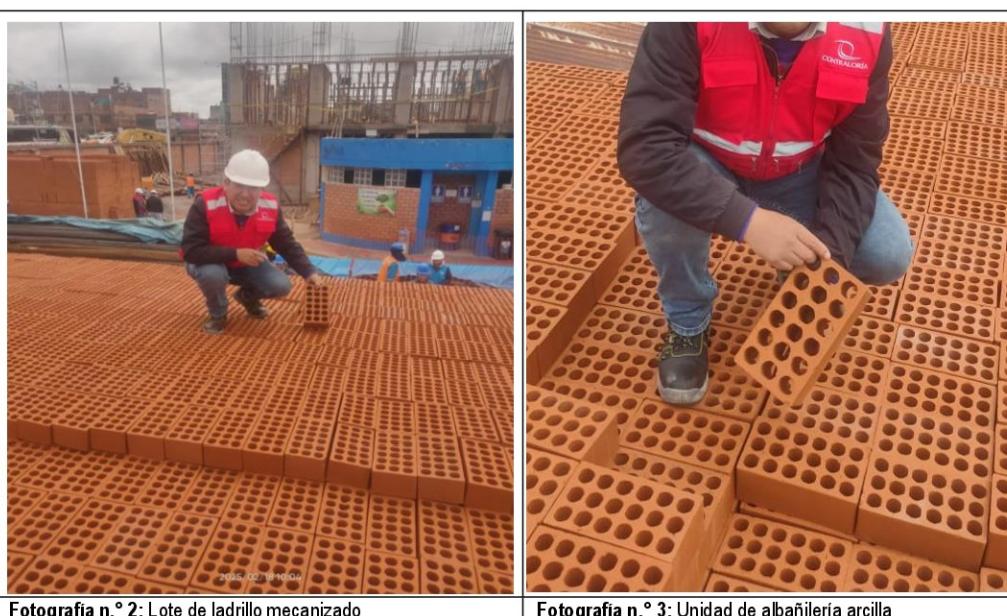
2. INCUMPLIMIENTO DE LAS ESPECIFICACIONES TÉCNICAS DEL INSUMO LADRILLO, SITUACIÓN QUE PODRÍA GENERAR EL RIESGO DE FALLAS ANTE EL MOVIMIENTO SÍSMICO, AFECTANDO LA SEGURIDAD, CALIDAD Y VIDA ÚTIL DE LA OBRA.

ladrillos estarán libres de defectos, deficiencias, tratamientos superficiales, que pudieran interferir con la adecuada colocación del ladrillo o perjudicar significativamente la resistencia o desempeño de la construcción, principalmente el ladrillo deberá ser sólido o perforado donde el área neta de la sección transversal del ladrillo en cada plano paralelo a la superficie que contiene las perforaciones debe ser por lo menos el 75% del área de la sección transversal bruta medida en el mismo plano.

Fotografías n.ºs 2 y 3.
Verificación de lote de ladrillo.

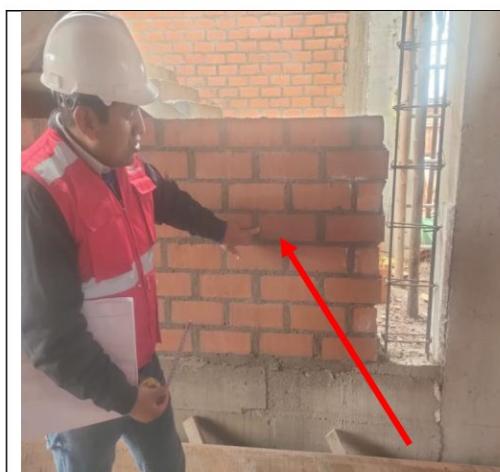
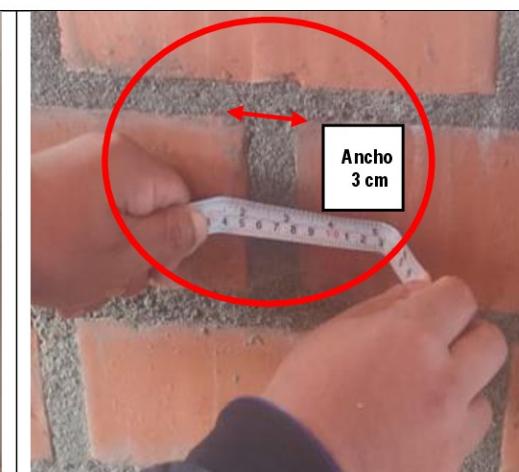
3. DEFICIENCIA EN EL ASENTADO DE MUROS DE ALBAÑILERÍA, JUNTAS DE MAYOR ESPESOR A LO ESTABLECIDO EN EL EXPEDIENTE TÉCNICO Y NORMAS TÉCNICAS, SITUACIÓN QUE GENERARÍA EL RIESGO DE FALLAS DE RESISTENCIA, AFECTANDO LA CALIDAD Y VIDA ÚTIL DE LA OBRA.

Fotografía n.º 4: Muro en el eje 6 entre B y C de la caja de escaleras.	Fotografía n.º 5: Muro en el eje 6 entre B y C de la caja de escaleras con juntas verticales de 3 cm de espesor.

La situación expuesta sobre la deficiencia de asentado de muros de albañilería, juntas de mayor espesor a lo establecido en el Expediente Técnico, pone en riesgo la resistencia afectando la calidad y vida útil de la Obra.

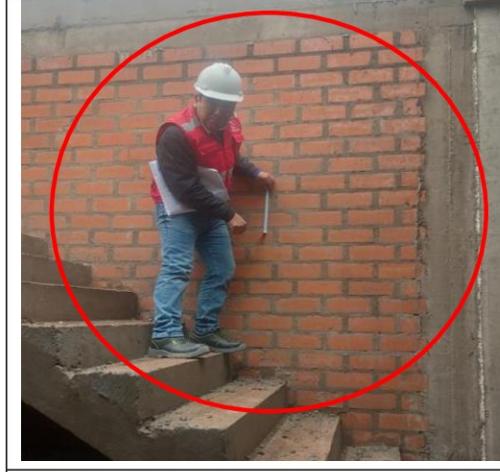
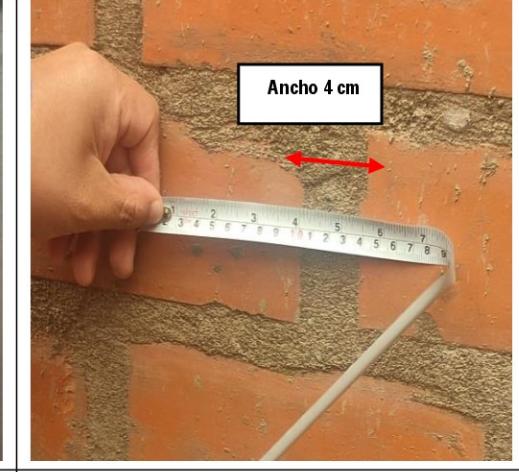
Fotografía n.º 6: Muro en el eje 7 entre B y C de la caja de escaleras.	Fotografía n.º 7: Muro en el eje 7 entre B y C de la caja de escaleras con juntas verticales de 4 cm de espesor.

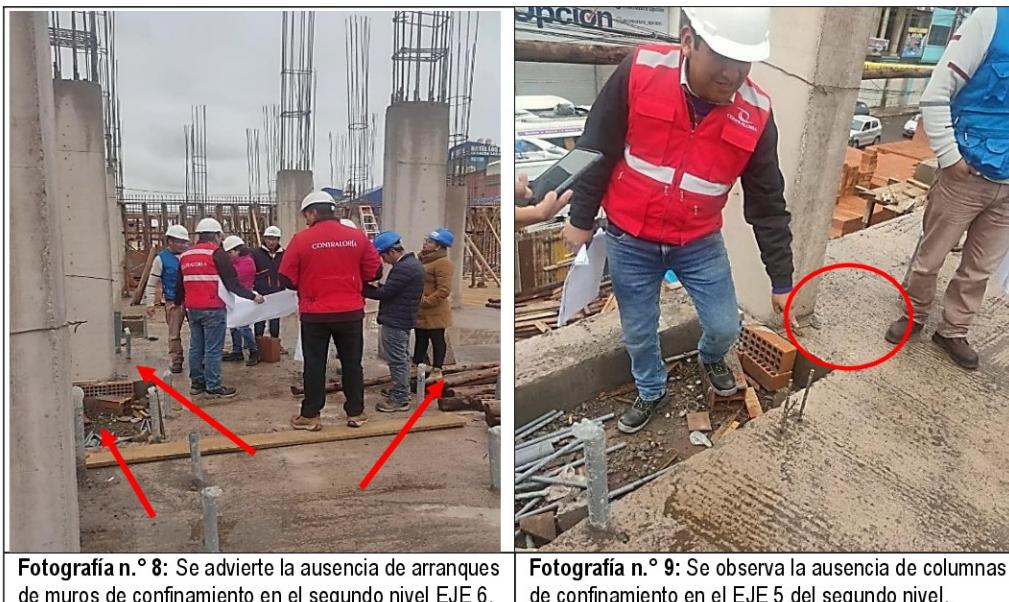
4. AUSENCIA DE ARRANQUES PARA COLUMNAS DE CONFINAMIENTO EN CONSTRUCCIÓN MUROS DE ALBAÑILERÍA, SITUACIÓN QUE GENERARÍA EL RIESGO DE FALLA EN EL COMPORTAMIENTO SÍSMICO, AFECTANDO LA CALIDAD Y VIDA ÚTIL DE LA OBRA.**a) Condición:**

De la cita se desprende que, ante un evento sísmico el muro de albañilería necesita las columnas de confinamiento y sobre todo la estructura de las cuatro varillas con sus respectivos estribos para tener un comportamiento dúctil y se desplacé sin fracturarse y tampoco ocurra un choque entre la estructura aporticada y la albañilería confinada.

Fotografías n.º 8 y 9.
Ausencia de columnas de confinamiento.

La situación expuesta sobre la ausencia de arranques para las columnas de confinamiento, pone en riesgo de falla en el comportamiento sísmico afectando la calidad y vida útil de la obra.

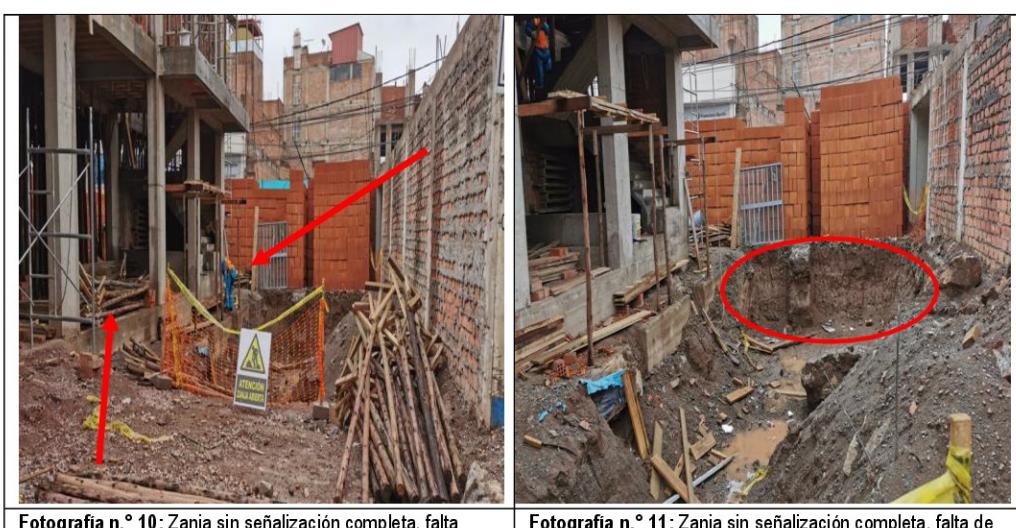
De la visita de inspección física efectuada a la Obra el 18 de febrero de 2025, en el cual se suscribió el acta n.º 05-2025-CGR/OCI-0465/SCC/H1-2626984, la Comisión de Control advierte la escasa seguridad en la construcción como: falta de señalización, falta de capuchones, deficiente seguridad en alturas y línea de vida, que podrían causar daños al personal técnico obrero y terceros (como visitas y usuarios), el cual se detalla a continuación:

**Fotografías n.º 10 y 11.
Zanja con falta de señalización.**

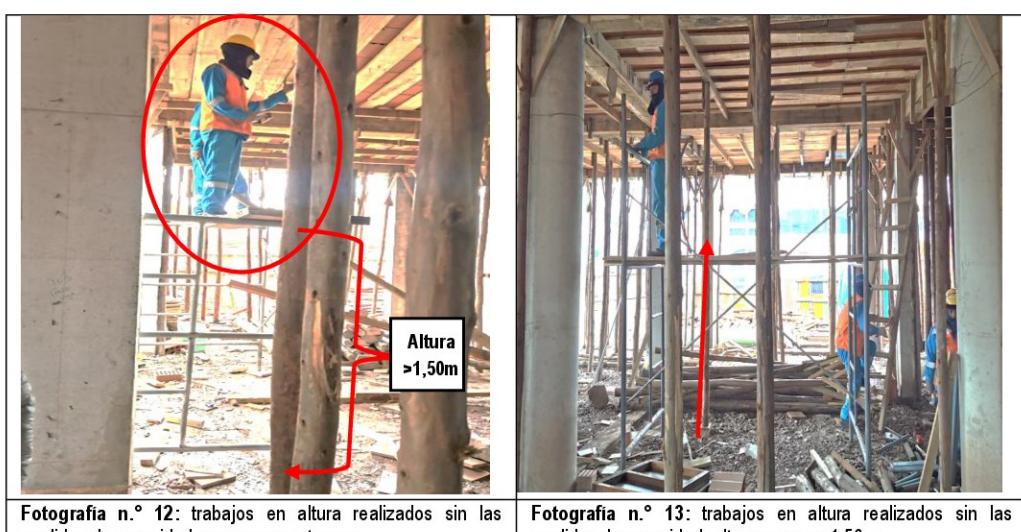
Como se describe, se advierte la falta de aseguramiento de línea de los trabajadores que realizan su labor en altura, tal como se muestra en las siguientes fotografías:

**Fotografías n.º 12 y 13.
 Seguridad en los trabajos en altura.**

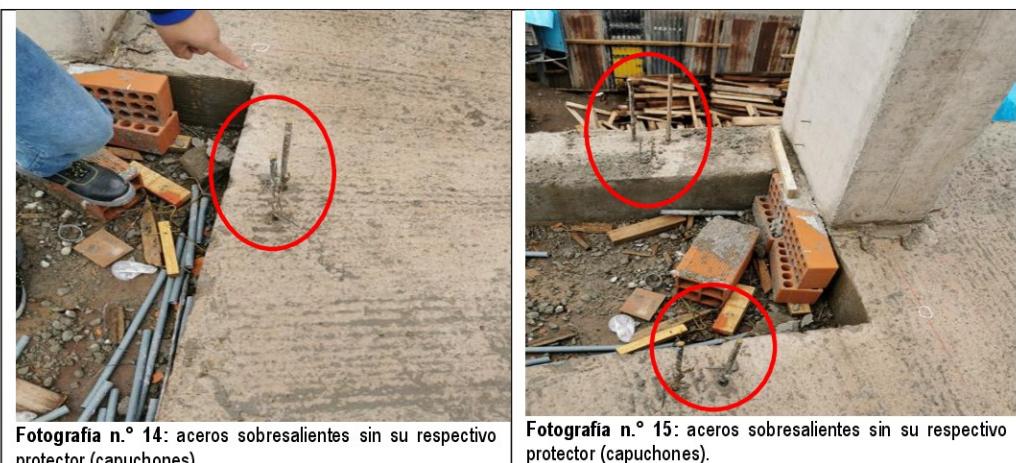
**Fotografías n.º 14 y 15.
Aceros expuestos sin capuchones.**

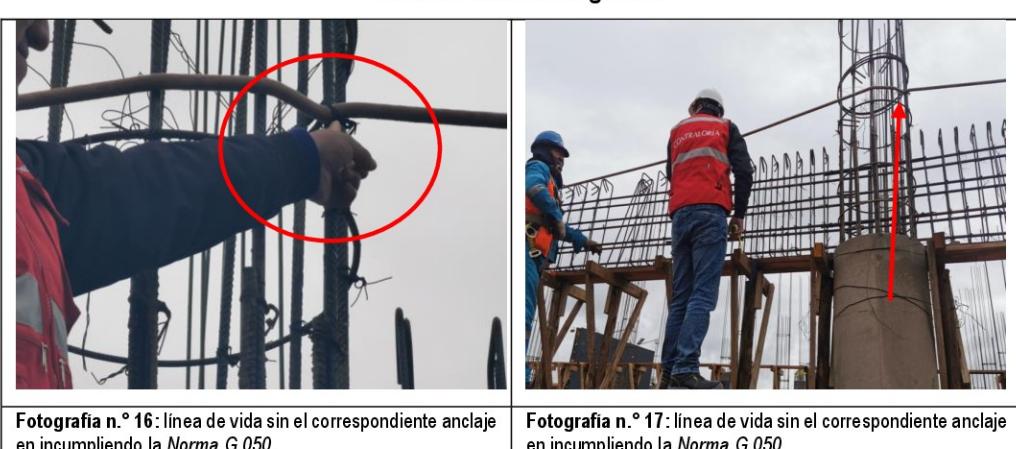
Como se describe, se advierte la falta de aseguramiento de línea de los trabajadores que realizan su labor en altura, tal como se muestra en las siguientes fotografías:

**Fotografías n.º 16 y 17.
Línea de vida no asegurado.**

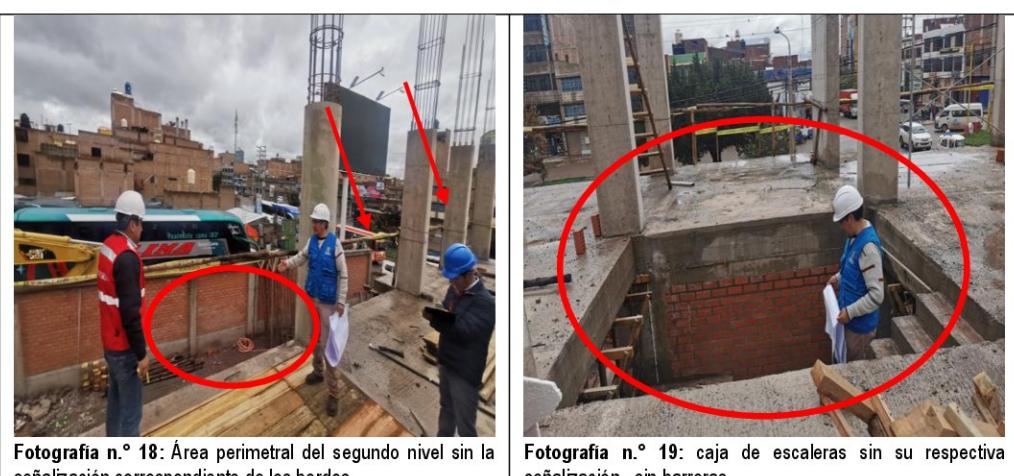
Fotografías n.ºs 18 y 19.
Inadecuada señalización en la caja de escaleras

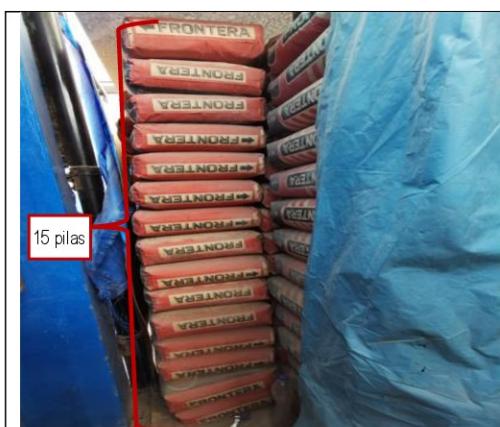
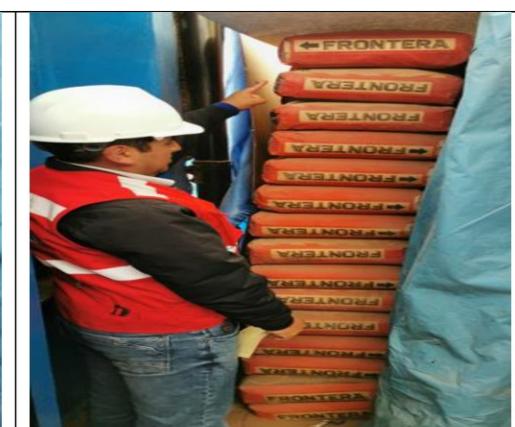
6. INADECUADO ALMACENAMIENTO DE MATERIALES DE CONSTRUCCIÓN, SITUACIÓN QUE PODRÍA OCASIONAR EL DETERIORO EN SUS PROPIEDADES, PONIENDO EN RIESGO LA CALIDAD Y LA VIDA ÚTIL DE LA OBRA.

Fotografías n.^{os} 20 y 21.
 Almacenamiento de cemento.

Fotografía n.º 20: Cemento Portland apilados hasta en 15 pilas.	Fotografía n.º 21: Cemento Portland apilados hasta en 15 pilas.

El hecho descrito podría ocasionar el deterioro en las propiedades y mayores gastos en la construcción.

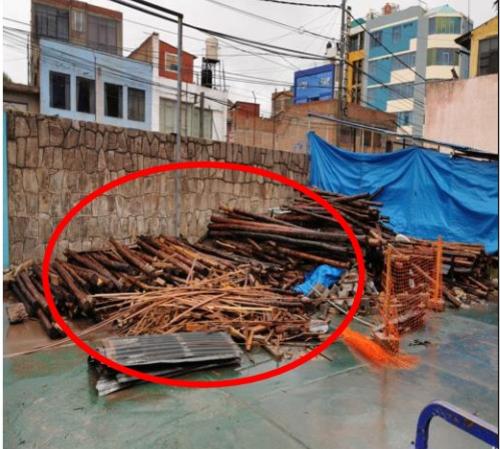
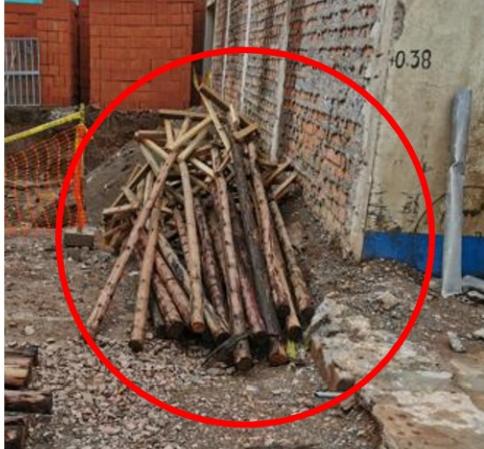
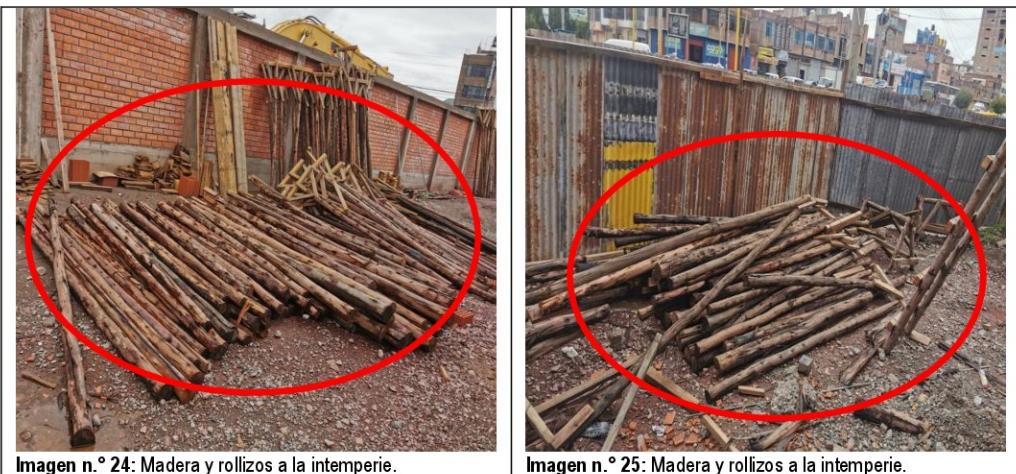
Fotografías n.^{os} 22, 23, 24 y 25.
 Madera y rollizos almacenados a la intemperie.

Imagen n.º 22: Madera y rollizos a la intemperie.

Imagen n.º 23: Madera y rollizos a la intemperie.
---	--

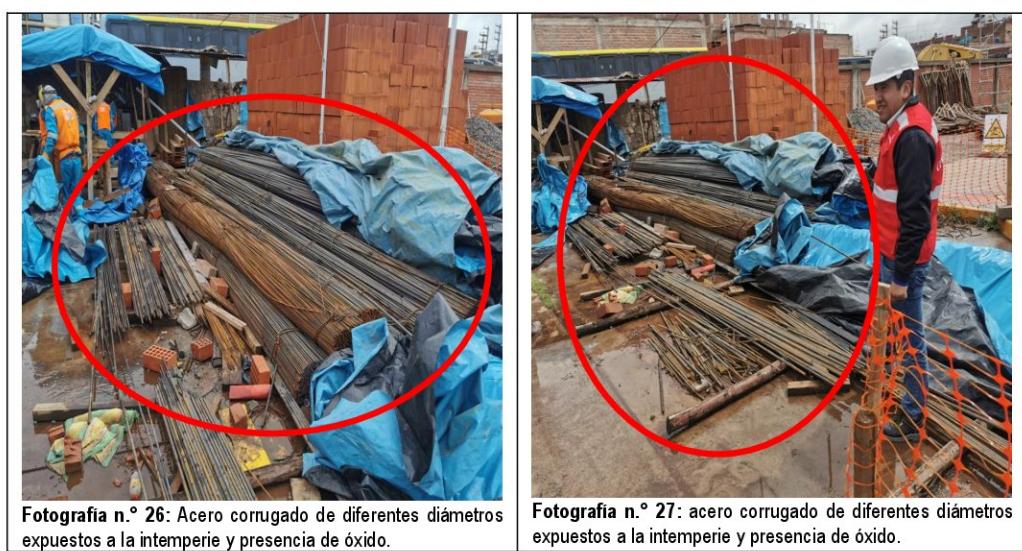
**Fotografías n.ºs 26 y 27.
Almacenamiento del acero.**

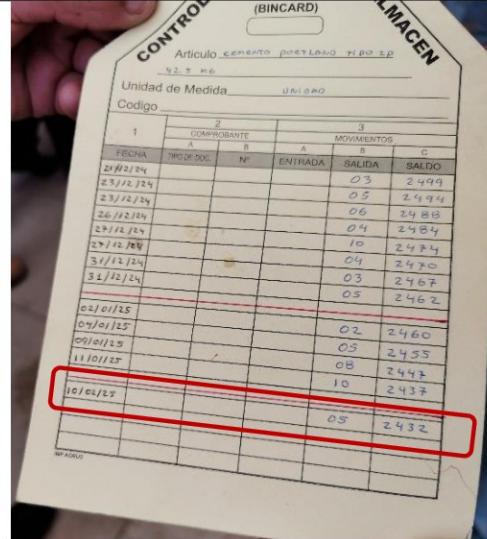
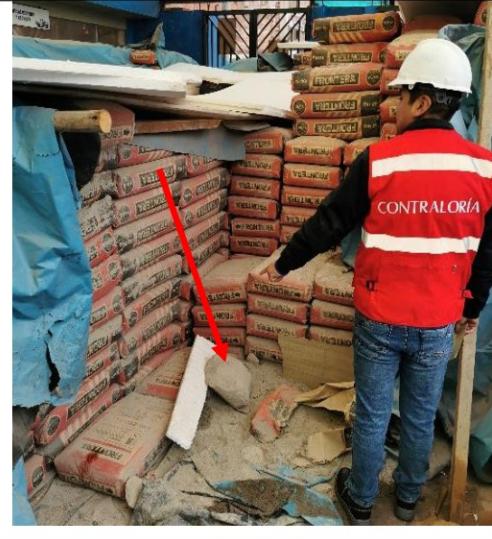
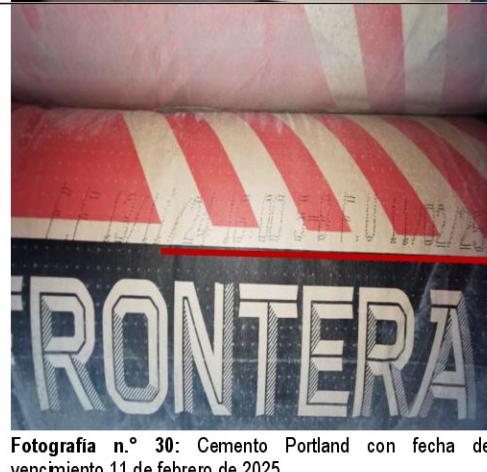
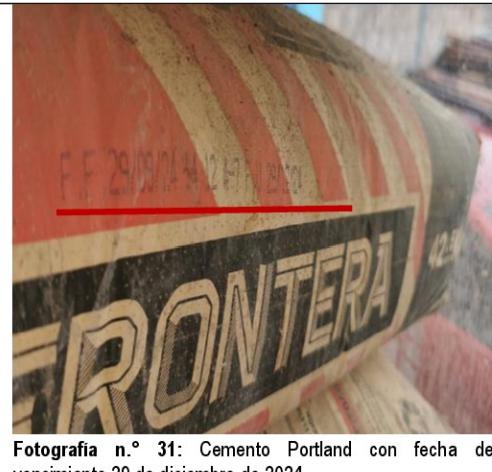
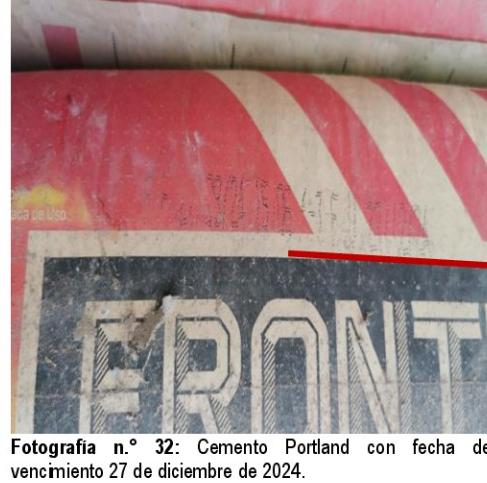
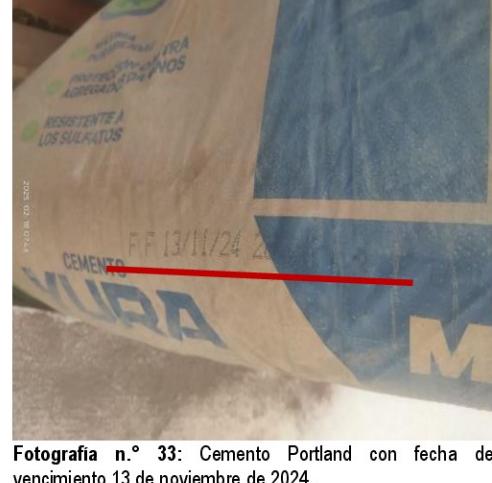
Donde, la Comisión de Control advierte que el material cemento se encuentra en estado vencido por haber superado la fecha de vencimiento indicada en el envoltorio, cuyo control no se efectúa de acuerdo a la normativa aplicable, que podrían causar su deterioro de sus propiedades y poner en riesgo la calidad y la vida útil de la misma.

Fotografías n.ºs 28, 29, 30, 31, 32 y 33.
Cemento supera la fecha máxima de vencimiento.

Fotografía n.º 30: Cemento Portland con fecha de vencimiento 11 de febrero de 2025.	Fotografía n.º 31: Cemento Portland con fecha de vencimiento 29 de diciembre de 2024.

Fotografía n.º 32: Cemento Portland con fecha de vencimiento 27 de diciembre de 2024.	Fotografía n.º 33: Cemento Portland con fecha de vencimiento 13 de noviembre de 2024.

La situación expuesta sobre la deficiente gestión del control de caducidad del cemento, pone en riesgo la calidad, durabilidad y vida útil de la Obra.
