**INFORME DE CONTROL CONCURRENTE
N° 016-2025-OCI/0465-SCC**

**“EJECUCIÓN DE LA OBRA: MEJORAMIENTO DE LOS
SERVICIOS DE EDUCACIÓN PRIMARIA EN LA I.E.P
N° 72548 DE LA URBANIZACIÓN BELLAVISTA, DISTRITO
DE JULIACA, PROVINCIA DE SAN ROMÁN - PUNO”**

**PERÍODO DE EVALUACIÓN:
DEL 25 AL 31 DE MARZO DE 2025**

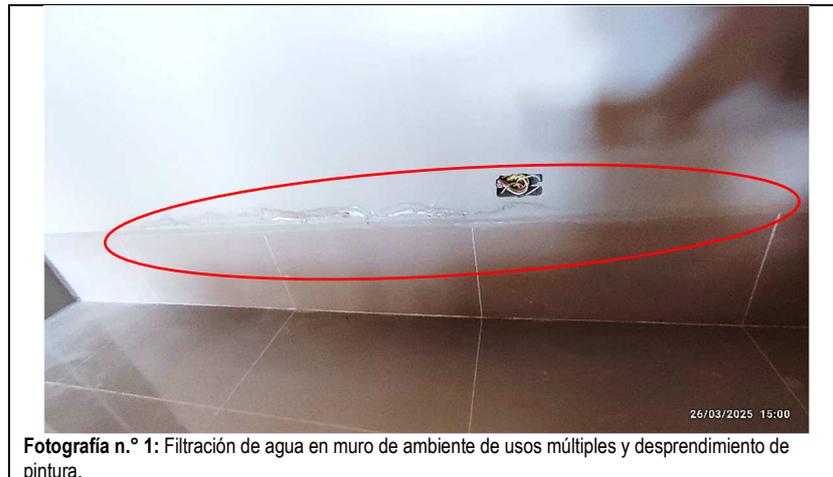
Fotografía n.º 1.
Filtración de agua en ambiente de usos múltiples

La Comisión de Control advierte la filtración de agua en la pared de ambiente de usos múltiples del Bloque B de la Obra y en consecuencia el desprendimiento de pintura, dicha situación que fue registrada en el acta n.º 04-2025-CGR/OCI-0465/SCC/H2-2193304, de 26 de marzo de 2025, en el cual, se precisa lo siguiente: “(...) - Se verifica en el bloque B del segundo nivel ambiente de usos múltiples pared lateral colindante se tiene filtraciones de agua daño al tarrajeo encima del contra zócalo del cerámico. (...)”, tal como se muestra en la siguiente fotografía:

Fotografía n.º 1: Filtración de agua en muro de ambiente de usos múltiples y desprendimiento de pintura.

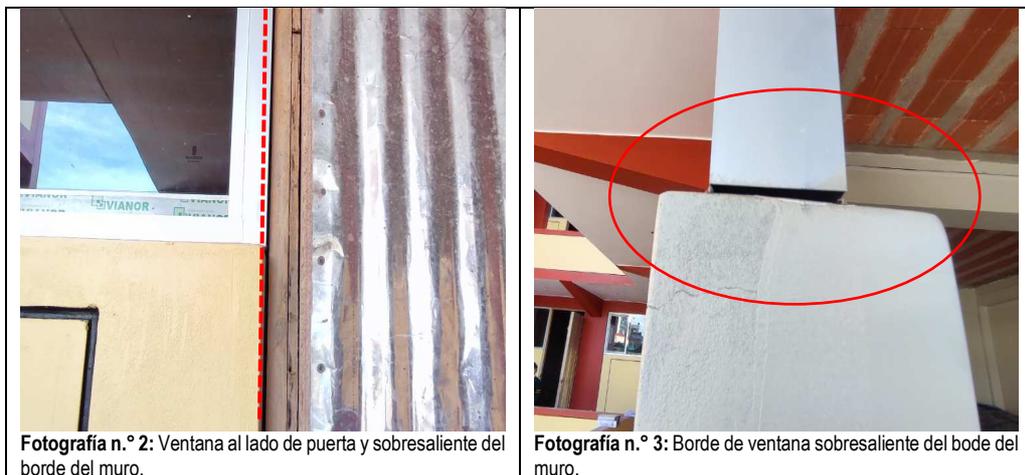
Fotografías n.ºs 2 y 3.

La Comisión de Control advierte deficiencias en la instalación de ventanas, las cuales sobresalen de los marcos establecidos, lo cual podría ocasionar fallas en su funcionamiento y su pronto deterioro, dicha situación que fue registrada en el acta n.º 04-2025-CGR/OCI-0465/SCC/H2-2193304, de 26 de marzo de 2025, en el cual, se precisa lo siguiente: "(...) - Se verifica que en el 80% de ventanas de bloques A y B, no posee un cierre vertical óptimo, puesto que presenta inclinación a plomada (...)Se verifica en el bloque A y B la unión del marco de ventana directa con el marco de puerta (...)", tal como se muestra en las siguientes fotografías:

Ventanas sin cierre óptimo y con espacios sobresalientes de los marcos de confinamiento.

Fotografía n.º 2: Ventana al lado de puerta y sobresaliente del borde del muro.

Fotografía n.º 3: Borde de ventana sobresaliente del borde del muro.

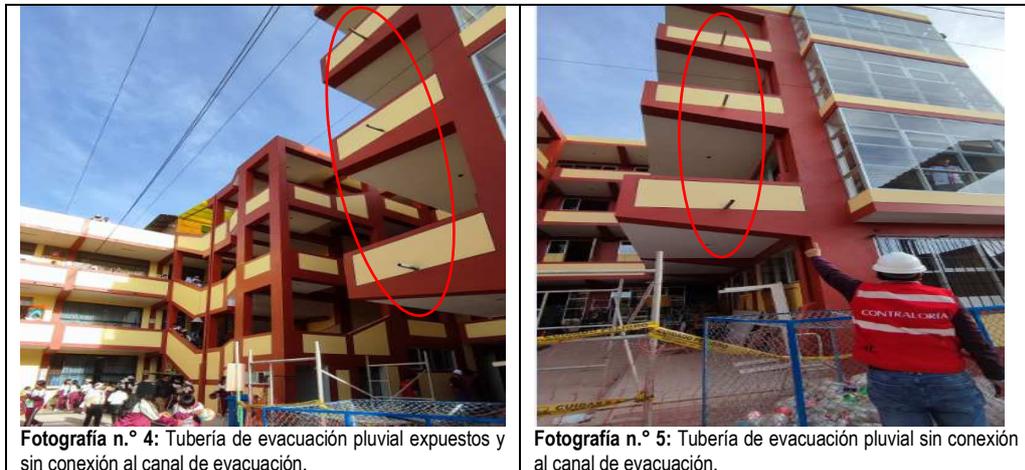
Fotografías n.ºs 4 y 5.

La Comisión de Control advierte deficiencias en la instalación de tubería de evacuación de aguas pluviales en los pasillos del bloque A, los cuales están expuestos en forma de chorreras con caída libre, por lo que, no tienen un adecuado conducto y conexión con la red de evacuación, dicha situación podría ocasionar el deterioro del pavimento y/o veredas sobre el cual cae el agua pluvial, conllevando a filtraciones de agua y humedad en la edificación; lo

Evacuación pluvial inadecuado no contemplado en el expediente técnico.

Fotografía n.º 4: Tubería de evacuación pluvial expuestas y sin conexión al canal de evacuación.

Fotografía n.º 5: Tubería de evacuación pluvial sin conexión al canal de evacuación.

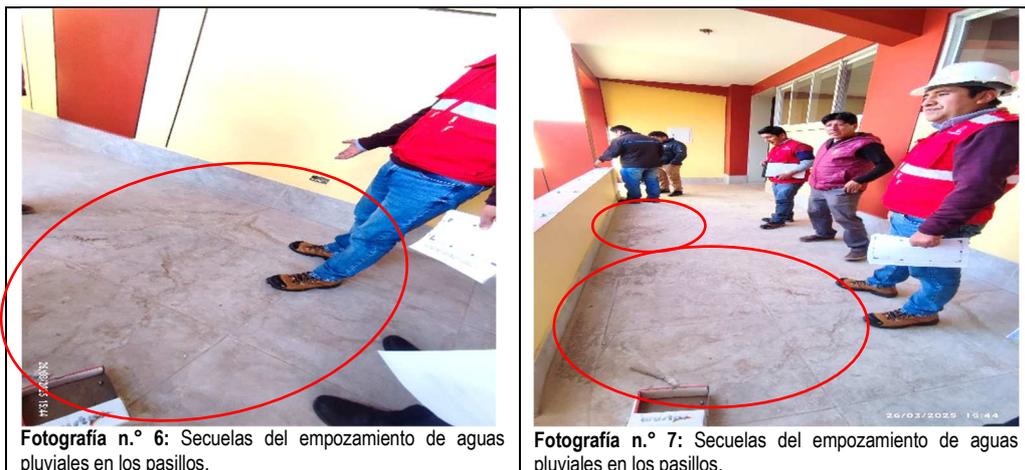
Fotografías n.ºs 6 y 7.

La Comisión de Control advierte empozamiento de aguas pluviales en los pasillos del Bloque A y B de la Obra, lo que dejar ver una inadecuada evacuación de aguas pluviales por las tuberías diseñadas para ello, dicha situación fue registrada en el acta n.º 04-2025-CGR/OCI-0465/SCC/H2-2193304, de 26 de marzo de 2025, en el cual se precisó “(...) - Los pasillos de los bloques A y B sufren empozamiento (...)”, tal como se muestra en las siguientes fotografías.

Evacuación pluvial inadecuado no contemplado en el expediente técnico.

Fotografía n.º 6: Secuelas del empozamiento de aguas pluviales en los pasillos.

Fotografía n.º 7: Secuelas del empozamiento de aguas pluviales en los pasillos.

Es de precisar que, dicha situación podría conllevar a accidentes de las personas que transitan durante la ejecución de la Obra, así como en la puesta en funcionamiento de la misma, lo que pondría en riesgo la seguridad de los estudiantes de la institución educativa, incumplimiento así el objetivo del proyecto que es de dotar de adecuadas condiciones físicas de la infraestructura para el desarrollo de actividades educativas en la I.E.P. n.º 70548.

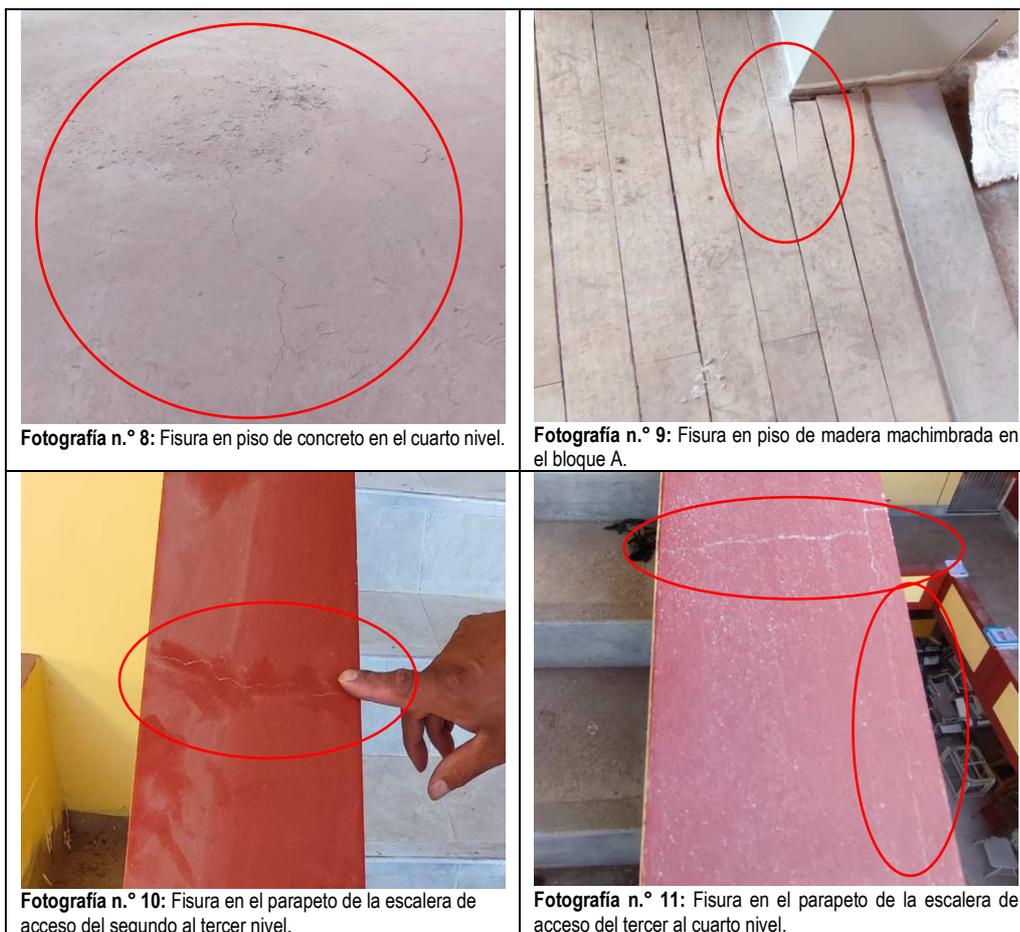
Fotografías n.ºs 8, 9, 10 y 11.

La Comisión de Control advierte la presencia de fisuras en el parapeto de las escaleras, pisos de concreto y de madera machimbrada, situación que podría ocasionar el deterioro prematuro de la infraestructura, y en consecuencia deficiencias en su funcionamiento, situación que fue registrada en el acta n.º 04-2025-CGR/OCI-0465/SCC/H2-2193304, de 26 de marzo de 2025, donde se precisó "(...) - Se verifica fisuras y micro fisuras en los graderíos de acceso al segundo y tercer nivel (...) Se verifica rajaduras en los pisos machimbrados de madera en el bloque A (...)", tal como se muestra en las siguientes fotografías.

Fisuras en pisos de concreto piso de madera machimbrada y tarrajeo.

Fotografía n.º 8: Fisura en piso de concreto en el cuarto nivel.

Fotografía n.º 9: Fisura en piso de madera machimbrada en el bloque A.

Fotografía n.º 10: Fisura en el parapeto de la escalera de acceso del segundo al tercer nivel.

Fotografía n.º 11: Fisura en el parapeto de la escalera de acceso del tercer al cuarto nivel.
